Tutkintotyö

SÄHKÖJÄRJESTELMIEN KUNTOARVIO ASUNTO OY HARJU 1

ASUNTO OY HARJU 1:LLE TEHTY KUNTOARVIO

5 Sähköjärjestelmien kuntoarvio

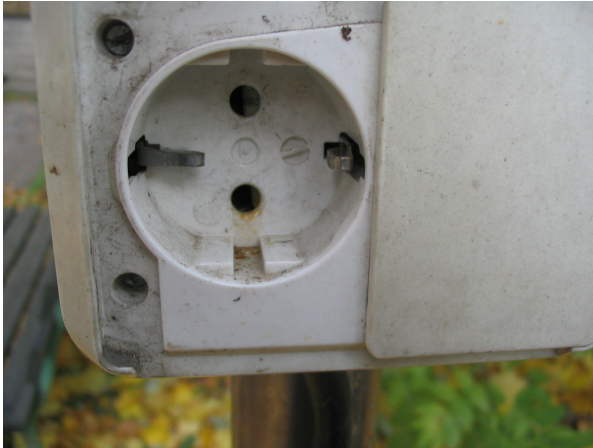
Kuva 12. Sulut ruostunut auki

Valaisinpylväessä olevan pistorasian vaihdetaan uuteen, koska turvasulut ovat jähmettyneet auki asentoon. (Kuva 12.)

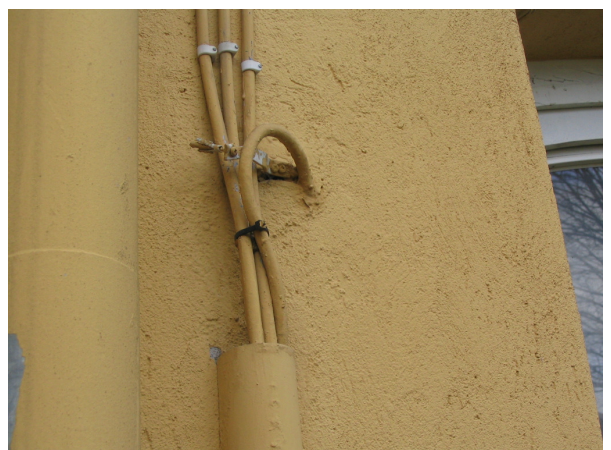
Kuva 28. Kaapeleita rappauksen sisään
