TURUN KAUPUNGIN PILAANTUNEET TONTTIMAAT

Puhdistaminen ja kustannukset

Ammattikorkeakoulun opinnäytetyö

Ympäristötekniikan koulutusohjelma

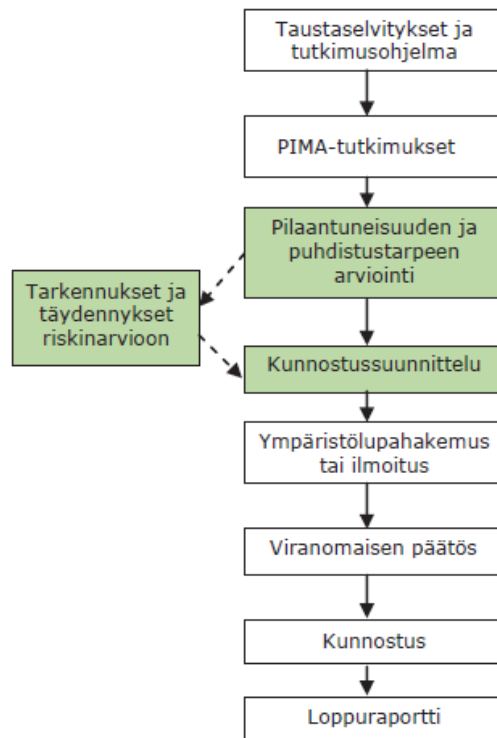
Kuvio 2. Kunnostushankkeen eteneminen (Pilaantuneen maa-alueen kunnostuksen yleissuunnitelma 2010)

Kuviossa 2. on esitetty kunnostushankkeen eteneminen pääpiirteittäin.

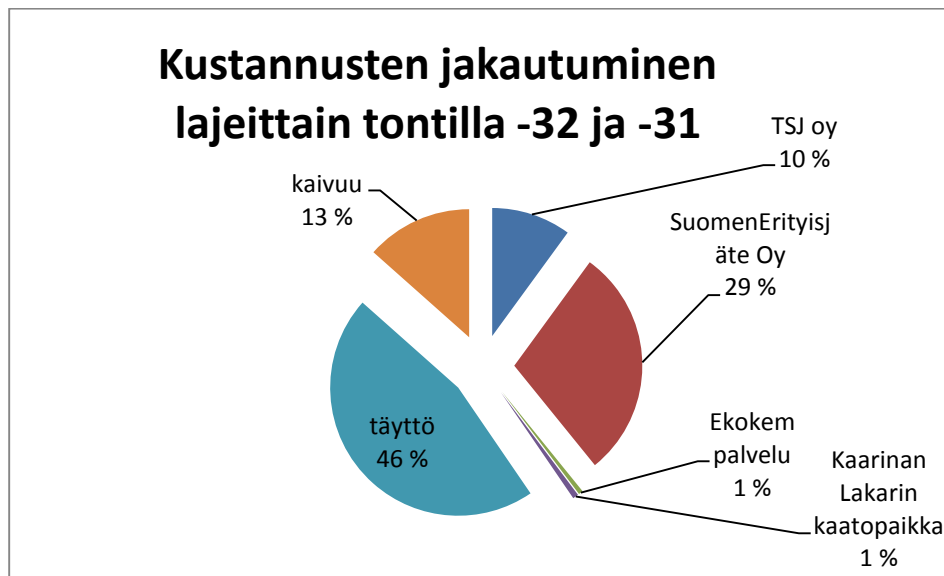
Kuvio 10. Maaperän kunnostuksen kustannuksien jakautuminen lajeittain

Massamääriä muunnettaessa kuutioita tonneiksi käytiin laskuissa mainittua muuntokerrointa 1,6. Arviota käyttäen puhdistamisen kustannuksiksi saatiin 336 877 €. Pilaantuneiden maiden poistosta mahdollisesti aiheutuneiden täyttöjen määrää oli mahdoton arvioida. Samoin tutkimuksien ja raportoinnin osuutta ei voinut arvioida koska löytyneissä laskuissa oli kuluja vain 300 euron edestä. Oheisessa kuviossa eriteltiin kustannukset massojen kaivuun, kuljetuksen eri kohteisiin ja ilmoitettujen täyttöjen osalta.

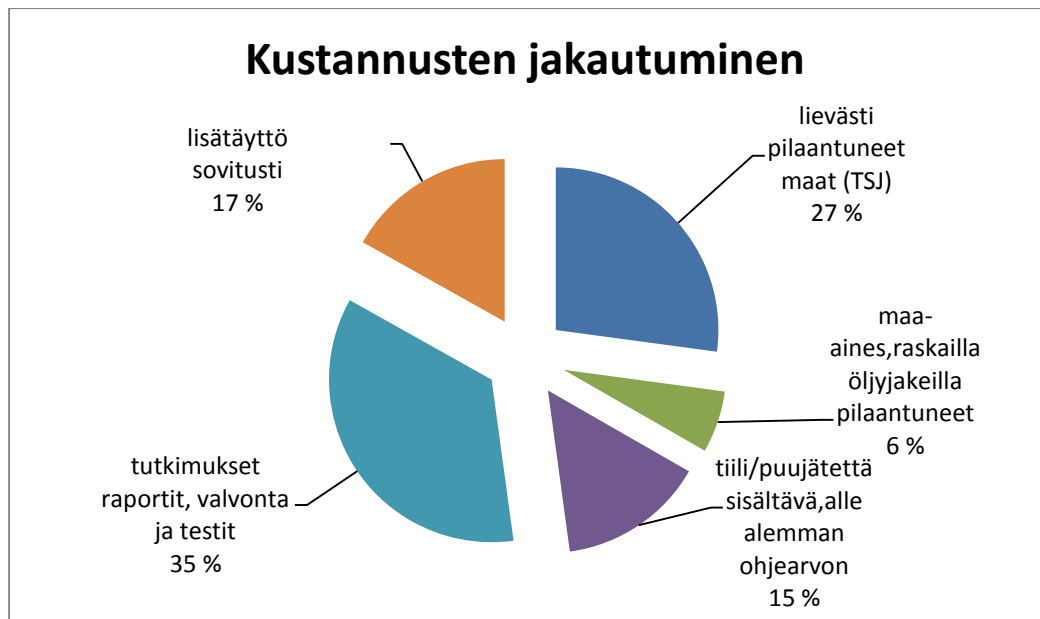
Kuvio 14. Vertailu maaperäkunnostuksen kustannuksista työlajeittain

laji	kustannus
lievästi pilaantuneet maat	27562
pilaantunut maa/ pitoisuus alle vaarallisen jätteen maa-aines, raskailla öljyjakeilla pilaantuneet	6 249
tiili/puujätettä sisältävä, alle alemman ohjearvon	14791
tutkimukset raportit, valvonta ja testit	35 838
lisätäyttö sovitusti	17 140
yhteensä	101580

Kuten erittelystä voidaan havaita, vaarallisesti pilaantuneiden maiden osuus jäi aika pieneksi ja suurin kustannuserä muodostui maista jotka ylittävät määritellyt alemmat ohjearvot, mutta jäävät alle vaarallisen jätteen arvon.

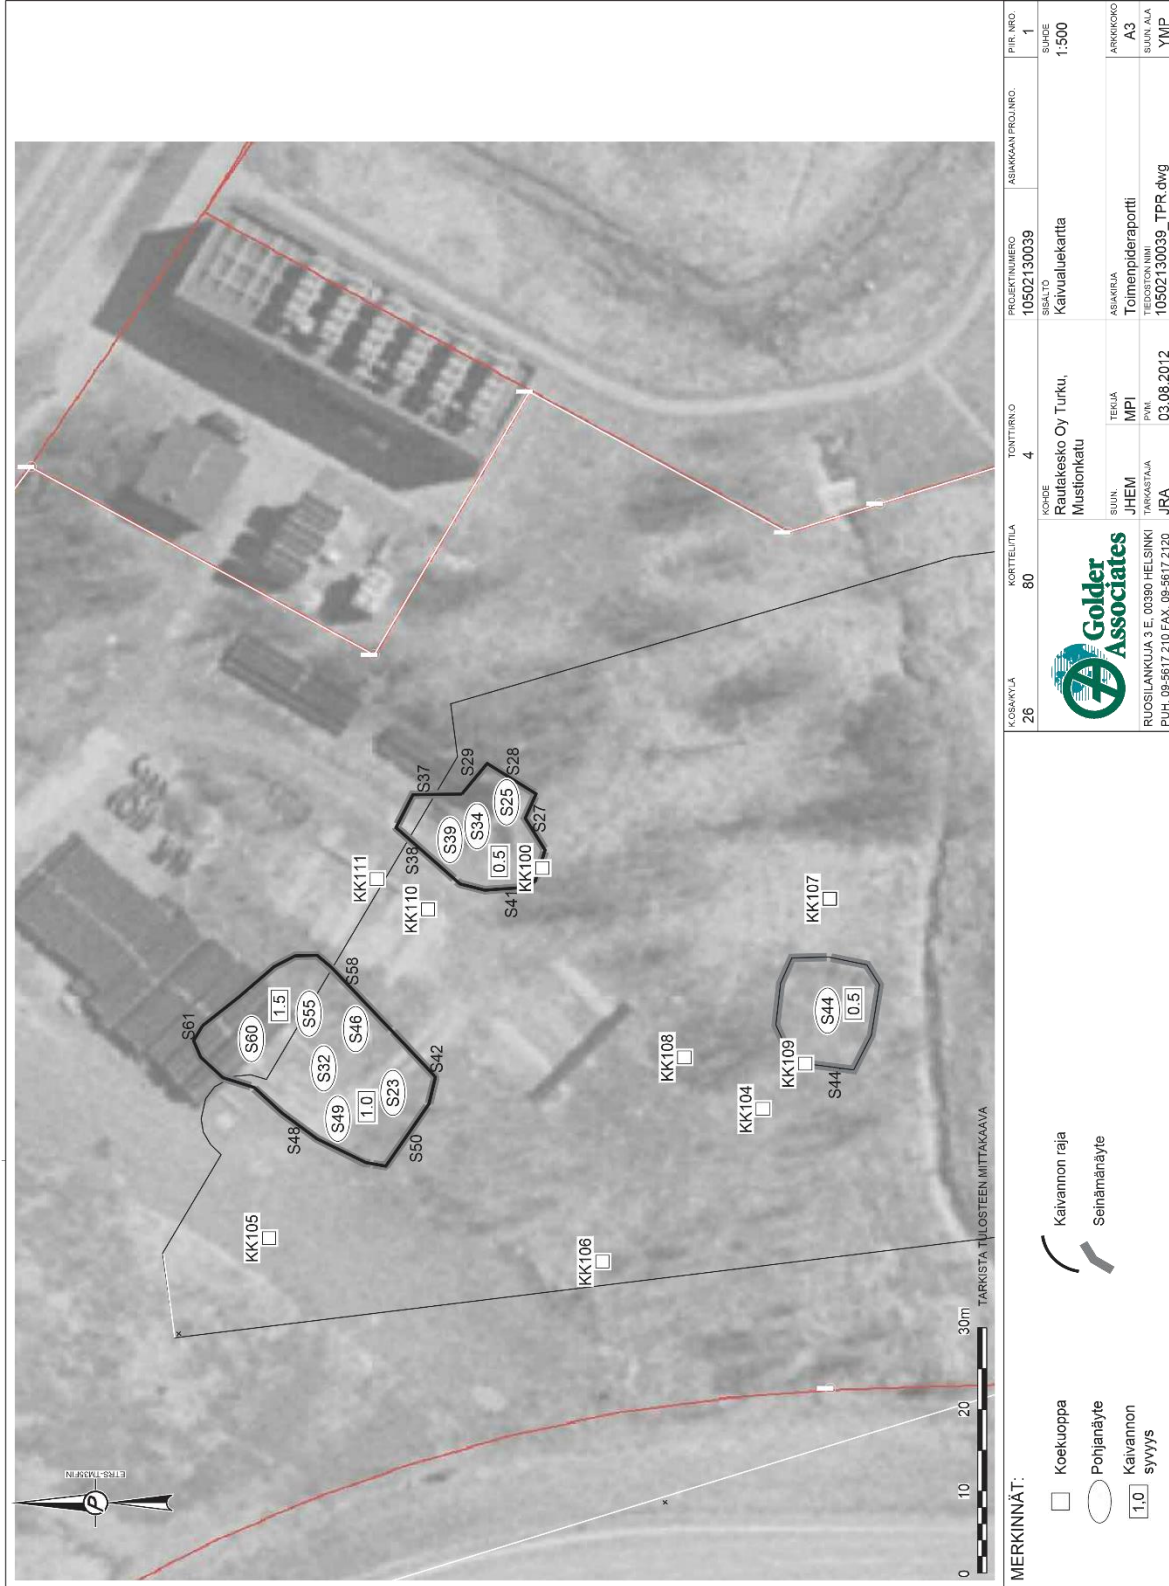
KOSKAKYLÄ	26	KORTTELILUOKA	80	TONTTIRUNO	4	PROJEKTINUMERO	10502130039	ASIANKAAN FROUNO.	1
				KOMITE		SISÄLTÖ	Kaivaluekartta		SURJE
				Rautakesko Oy, Turku, Mustionkatu				1:500	
				SUUN.	JHEM	TEKIJÄ	MPI	ASIANKORJA	ANKKUSKO
				TARJOUSTAJA	JRA	TOIMENPIDERAPORTTI		ASIANKORJA	A3
						10502130039_TPR.dwg		ASIANKORJA	YMP
						03.08.2012
