Erikoiskattorakentaminen

PVC-kattoisen kaarevan hallirakenteen haasteet

Opinnäytetyö

Joulukuu 2015

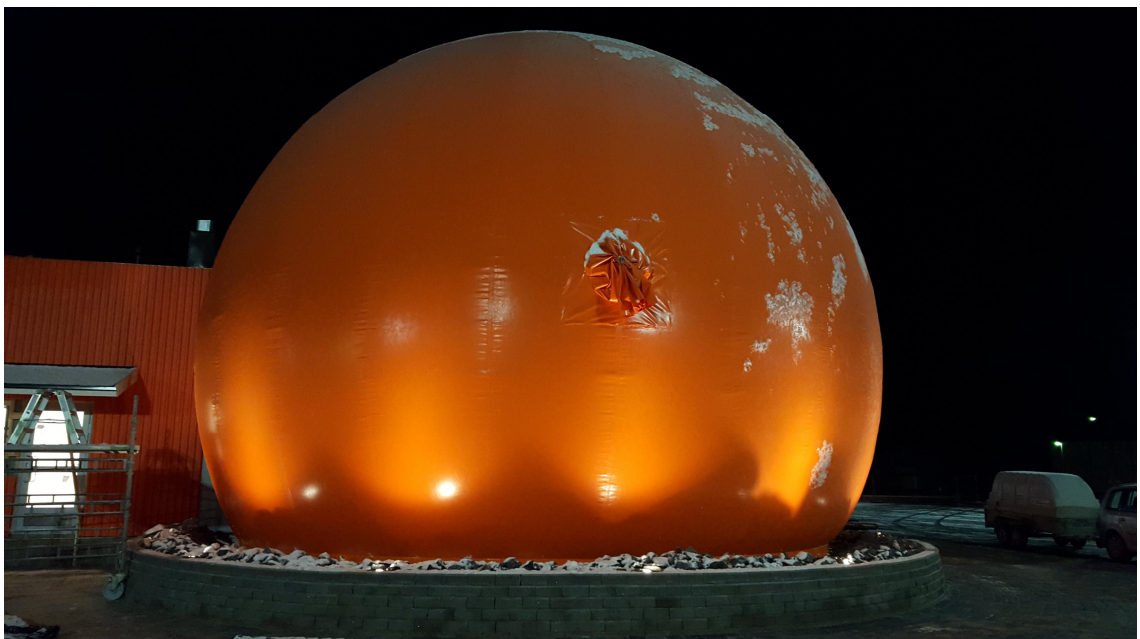
Kuva 10. Lenkkimakkaran pää ja ”kranssi”

Lopputuloksena rakennus valmistui hieman myöhässä suunnitellusta aikataulusta mutta tilaaja oli erittäin tyytyväinen tuotokseen. Rakentamiseen liittyvät monimutkaisuudet eivät olleet myöhäisemmän valmistumisajankohdan pääsyyinä, vaan tilaajaan muuttuneista tarpeista johtuneet lisä- ja muutostyöt aiheuttivat viivytyksen. Rakennuksen lopullinen ulkoasu (kuvat 9 ja 10) muistuttaa erittäin tarkasti tilaajan toivomaan lenkkimakkaraa. Päädyn ”kranssikin” on kuin suoraan tehtaan omasta tuotannosta.
