Saimaan ammattikorkeakoulu  
Tekniikka Lappeenranta  
Rakennustekniikan koulutusohjelma  
Rakennustuotannon suuntautumisvaihtoehto

## **Kylpyhuoneiden vauriot ja niiden ehkäiseminen**

Opinnäytetyö 2016

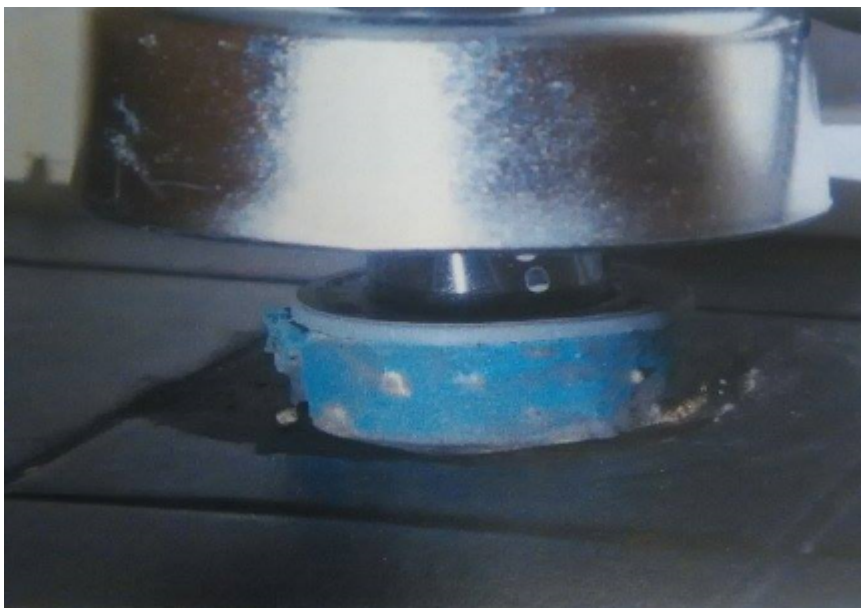
Kylpyhuoneen lattiaan tehtävät läpiviennit ovat sallittuja ainoastaan viemäröinnin järjestämiseksi. Lattian läpiviennin reuna tulee olla vähintään 40 mm etäisyydellä valmiista seinäpinnasta, jotta vedeneriste saadaan työstettyä seinän ja putken välistä tiiviiksi. Lattian lävistävä viemäriputki vedeneristetään vähintään 15 mm korkeudelle, putkea ympäröivän valmiin lattiapinnan yläpuolelle (Kuva 2). Vedeneristevalmistajan antamien ohjeiden mukaisesti läpiviennit voidaan tiivistää tarvittaessa esimerkiksi vahvikekankaalla tai läpivientiholkilla. (7.)

Kuva 2. Vedeneristyksen nosto lattian läpivientiin (12)

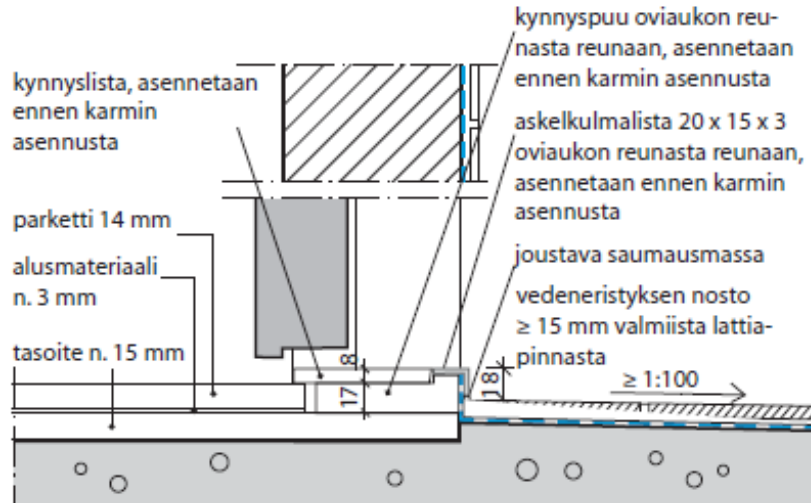
Kylpyhuoneesta pois johtavan oven kynnyksen tarkoituksena on estää veden pääsy viereiseen huoneeseen. Kylpyhuoneen oven kynnyksen suositellaan vedeneristettäväksi märkätilan puolelta vähintään 15 mm valmiin lattiapinnan yläpuolelle (Kuva 3). 15 mm mitataan lattian kynnyksen vierestä. Suihkun sijaitessa oven läheisyydessä, kylpyhuoneen kynnyksen tulee toteuttaa niin, että oveen roiskuva vesi valuu märkätilan puolelle. (7.)

Kuva 3. Märkätilan kynnyks (8)

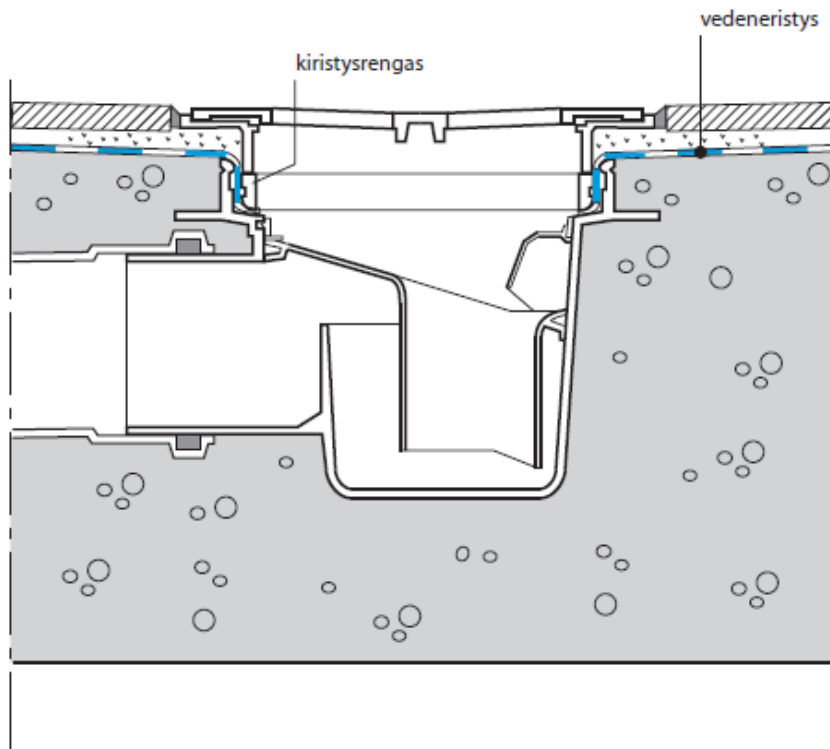
Lattiakaivot suositellaan laitettavaksi kylpyhuoneen eniten vesirasitetulle alueelle. Kylpyhuoneen pinta-alan sekä muiden tilasuunnitteluratkaisujen takia huoneessa sijaitsevien kaivojen määrä tulee suunnitella tapauskohtaisesti. Kaivon tulee sijaita vähintään 500 mm etäisyydellä valmiista seinäpinnasta, jotta vedeneristys voidaan toteuttaa riittävän tiiviiksi. Lattiakaivon ja vedeneristyksen liitokset kaivon korotusrunkaaseen tulee olla vesitiiviit. Vedeneristys tuodaan suunnitelmien mukaisesti riittävän alas kaivon vierelle, jotta vesi ei pääse tunkeutumaan liitoskohdasta (Kuva 4). Riittävän vesitiiviiden takaamiseksi lattiakaivon eri osat ja vedeneriste tulee olla yhteensopivat. (7.)

Kuva 4. Lattiakaivo betonirakenteisessa välipohjassa (8)

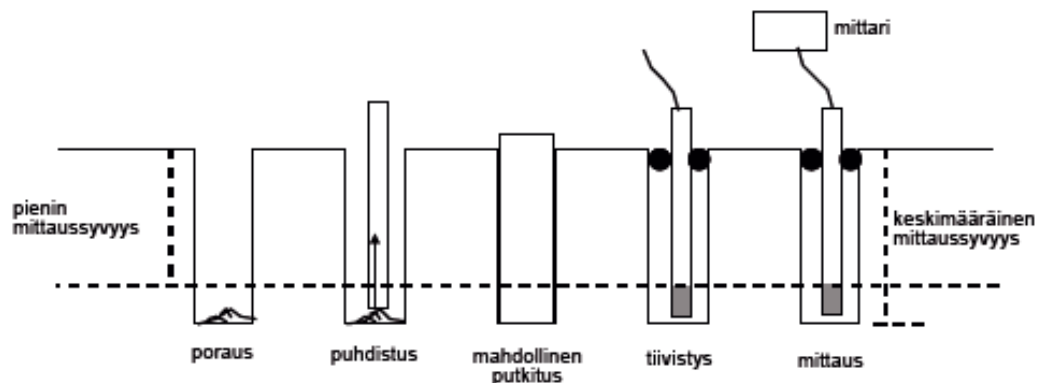
Porareikämittaus suoritetaan sähköisellä suhteellisen kosteuden mittarilla annettujen ohjeiden mukaisesti (Kuva 5). Mitattavaan alueeseen porataan reiät, joista mittalaitteen anturi antaa rakenteen suhteellisen kosteuden arvot. Porareikiä tulee olla vähintään kaksi vierekkäin, joiden etäisyys toisistaan on vähintään 100 - 300 mm. Mittaussyvyys riippuu alustan rakenneratkaisusta sekä siitä, mitä päälysrakenteiden asentaminen vaatii pohjarakenteen kosteudelta. Mittaus suoritetaan 3-7 vuorokauden kuluttua porauksesta ja puhdistuksesta.

Kuva 5. Suhteellisen kosteuden mittaus porareikämenetelmällä (14)

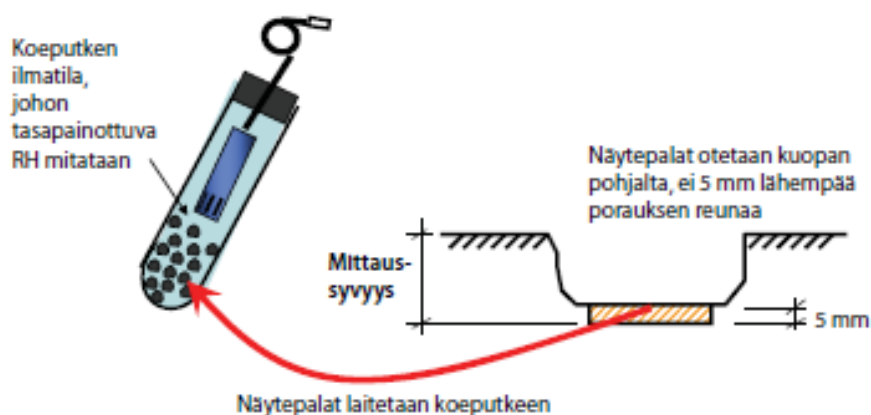
Näytepalamittaus toteutetaan ottamalla koepala mitattavasta alueesta (Kuva 6). Tämä mittaustapa on nopea eikä samanlaisia lämpötilaolosuhteita vaadita kuin porareikämittauksessa. Menetelmää voidaan käyttää -20...+80 °C lämpötiloissa sekä epävakaisissa olosuhteissa. Rakenteen ja mittausolosuhteiden lämpötila ei vaikuta saadun suhteellisen kosteuden arvon luotettavuuteen. Mitattavaan alueeseen tehdään 50 - 100 mm halkaisijaltaan oleva kuoppa. Kuopan lattiapinnan suuntaisen pohjan tulee olla noin 5 mm haluttua mittaussyvyyttä ylempänä, jolloin pohjasta piikatut näytepalat saadaan halutusta syvyydestä. Näytepalat laitetaan koeputkeen, jonka anturi mittaa rakenteen suhteellisen kosteuden. (13.)

Kuva 6. Suhteellisen kosteuden mittaus näytepalamenetelmällä (13)

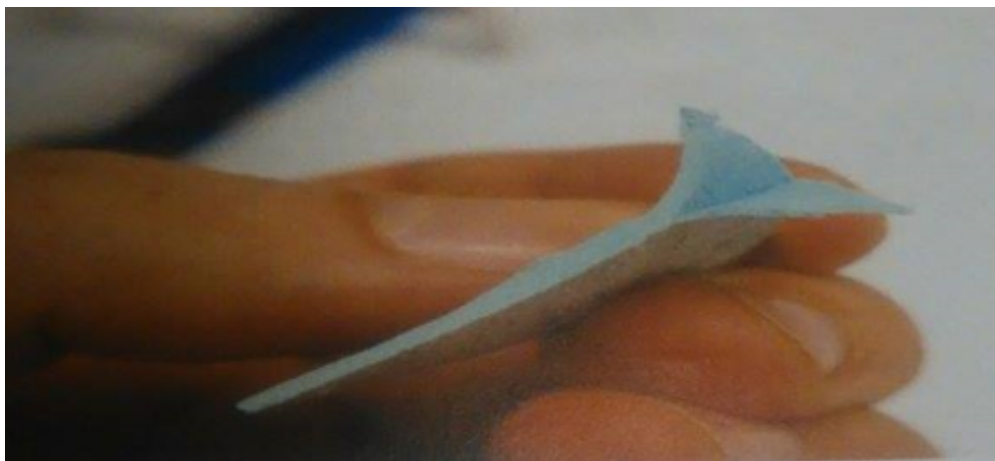
Rakennusaikaisen siisteyden ylläpitäminen on tärkeää työntekijöiden terveyden lisäksi myös rakenteiden ominaisuuksien kannalta. Uudis- ja korjausrakentamisen eri työvaiheissa tulee noudattaa ennalta suunniteltua pölynhallintasuunnitelmaa. Rakenteille kerääntynyt pöly heikentää materiaalien tartuntaa toisiinsa (Kuva 7) sekä voi pidentää rakennekosteuden haihtumisaikaa. Työvaiheissa käytetään laitekohtaista pölynpoistoa, jotta pöly ei pääse leviämään suuressa määrin ympäröivään tilaan. Pölyävän työvaiheen tila tulee osastoida muista tiloista pölyn leviämisen estämiseksi. Työvaiheen jälkeen tila siivotaan huolellisesti ja rauhoitetaan ennen seuraavan työn aloitusta. Tarvittaessa siivous toteutetaan uudestaan ennen uuden työn aloitusta.

Kuva 7. Vedeneristekerrosten huono tartunta (12)

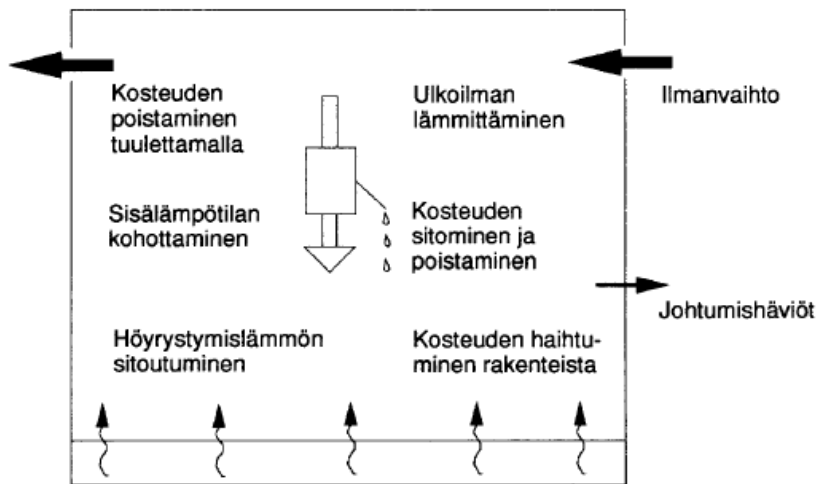
Rakennuksen olosuhteiden luominen riittävälle tasolle on monen yhtälön summa (Kuva 8). Riittävän korkealla lämpötilalla, ilmanvaihdolla ja alhaisella ilman

Kuva 8. Sisäolosuhteisiin vaikuttavat tekijät (16)

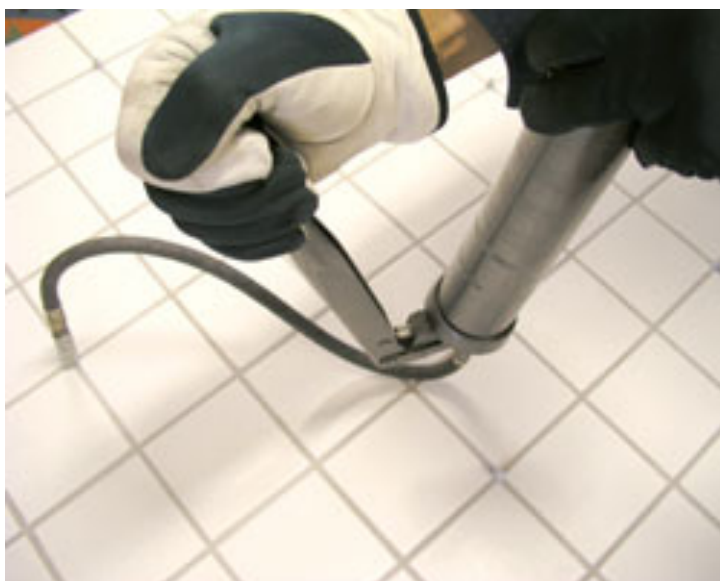
Injektoinnin ideana on irronneen kerroksen liimaaminen alustaansa. Injektioaineena käytetään tarkoitukseen soveltuvaa epoksia tai vastaavanlaista muovipohjaista massaa. Irronneen pintalaatan saumoihin porataan reiät, joiden kautta injektointiaine pumpataan rakennekerrokseen (kuva 9). Aine kiinnittää irronneen kerroksen muodostaen samalla vedeneristeen kaltaisen kalvon. Injektoinnin ajaksi reikiin asennetut tulpat poistetaan aineen kuivuttua ja reiät paikataan saumalaastilla. (4.)

Kuva 9. Irronneen laatan kiinnitys injektoimalla (17)

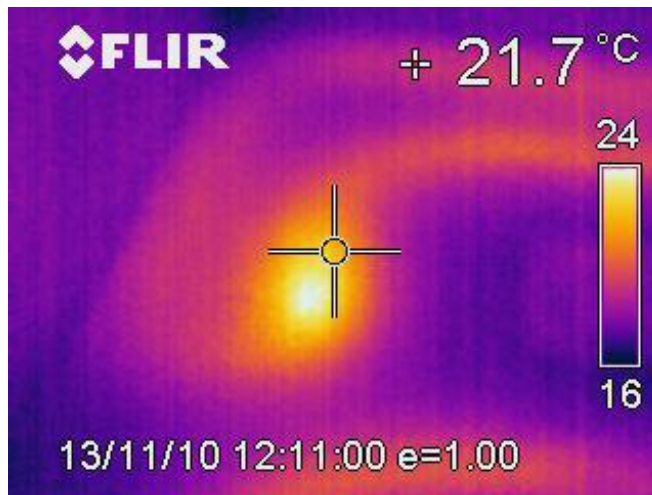
Vaurion etsimiseen ja korjaamiseen tulee käyttää sähköurakoitsijaa tai muuta lattialämmitykseen erikoistunutta asiantuntijaa. Kaapelivian paikantamisen apuna on käytössä erilaisia mittalaitteita, kuten pulssitutka, mittasilta, kapasitanssi- sekä yleismittari ja lämpökamera (18). Esimerkiksi lämpökameralla tutkittu kaapelin vikapaikka havaitaan helposti kuumentuneena kohtana kaapelissa (Kuva 10).

Kuva 10. Lämpökameralla paikannettu kaapelin vikapaikka (18)

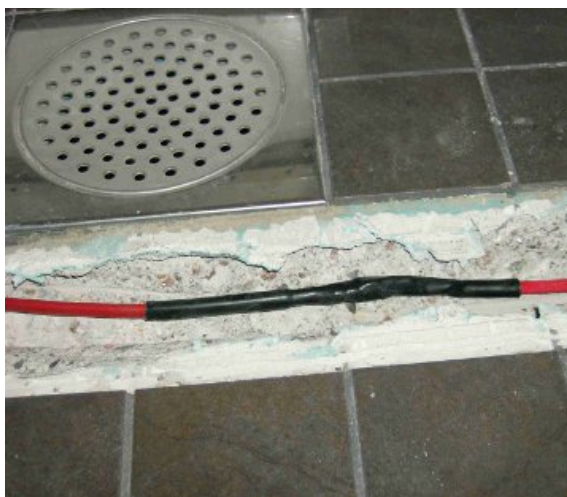
Kaapelivaurio on mahdollista korjata paikallisesti, mikäli lattian muut rakenteet soveltuvat siihen. Kaapelin yläpuoliset rakenteet poistetaan, joten vedeneristys rikkoutuu ja sen soveltuvuus osakorjaukselle on yksi määräävä tekijä kaapelin paikkakorjaukselle. Myös pintalaatat rikkoutuvat, joten vastaavien laattojen saatavuus on varmistettava. Kun kaapelivika on paikannettu, lattiarakenteet puretaan riittävän isolta alueelta korjauksen mahdollistamiseksi. Kaapelin vauriokohdan korjaaminen voidaan toteuttaa kaapelivalmistajan tekemillä jatkoksilla (Kuva 11) (19). Jatkospakkaus sisältää asennusohjeet.

Kuva 11. Lämmityskaapelin jatkos (18)
