Levyrakenteisen julkisivun vikasietoisuuden parantaminen rantarakentamisessa

Metropolia Ammattikorkeakoulu

Rakennustekniikka

Insinöörityö

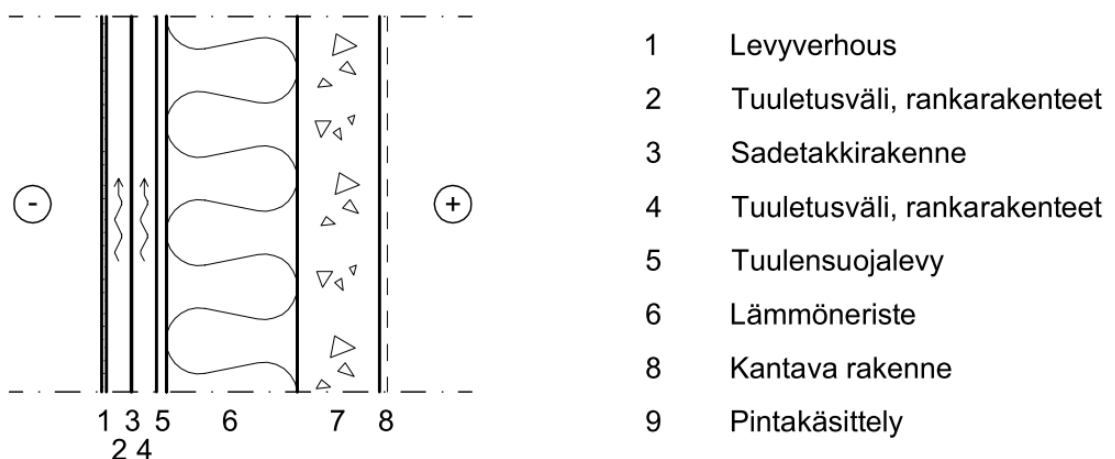
Kuva 1. Kahdella tuuletusvälillä ja erillisellä sadetakkirakenteella varustetun levyrakenteisen julkisivun periaaterakennetyyppi.

Opinnäytetyössä käsitellään ainoastaan pystysuoria levyjulkisivurakenteita ja niiden toimivuuden parantamista rantarakentamisessa. Työn tuloksia voidaan soveltaa ensisijaisesti korjausrakentamisessa. Tässä opinnäytetyössä tutkittava levyjulkisivurakenne on niin sanotusta ”normaalista” yksinkertaisesta tuuletusvälillisestä rakenteesta eroava, kahteen erilliseen tuuletusväliin perustuva rakenne. Rakenteen julkisivulevyinä voidaan käyttää mm. ohuita kuitubetonilevyjä, keraamisia laattoja tai peltikasetteja. Julkisivulevyn ja kantavan rungon ulkopuolisen eristekerroksen välissä on kaksi erillistä tuuletusväliä, joiden keskellä on veden ja kosteuden pysäyttävä rakenne, ns. sadetakkirakenne. Esim. pinnoitetusta teräsohutlevystä koostuva sadetakkirakenne ohjaa veden tuuletusväliä pitkin ulos seinärakenteesta sekä suojaa sisempää tuuletusväliä ja eristekerroksia kostumiselta. Niin levyjulkisivu kuin sadetakkirakenne kannatetaan rakennuksen rungosta kiskoilla ja runkoon kiinnitettävillä ankkureilla. Tutkitun rakenteen periaaterakennetyyppi on esitetty kuvassa 1.

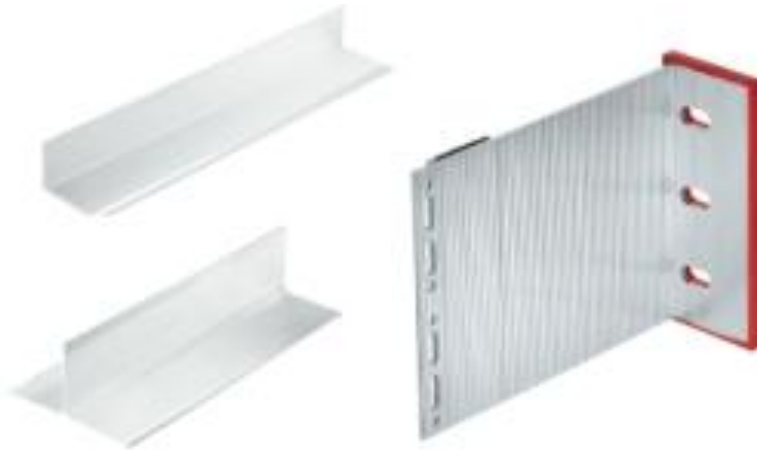
Kuva 11. Hilti Eurofox järjestelmä, kulmaosa ja L- sekä T- alumiiniprofiili (Eurofox 2016).

Tässä esimerkissä käytetään Hiltin Eurofox -järjestelmää, jossa on mahdollista käyttää erityyppisiä L- ja T-alumiiniprofiileja runkona. Kantavaan betonirunkoon ankkureilla kiinnitettävissä kulmaosissa on 40 mm säätövara ja lämpökatkot rungon liittymäkohdassa. Kulmaosiin kiinnitettävät alumiinirangat ovat pystysuuntaisia ja niihin kiinnitetään sadetakkirakenne. Niin ikään pystysuuntaisia ovat sadetakkirakenteen ulkopuolelle kiinnitettävät rangat, joihin julkisivulevyjen vaakasuuntaiset kannatuskiskot asennetaan. Rankojen, sadetakkirakenteen ja kulmaosien kiinnitykset toteutetaan teräksisillä itseporautuvilla ruuveilla. Kiinnikkeiden on kestettävä rannikkoilmaston oletetun C3 -luokan korroosiorasituksia. Rakenteen rankaväli on 575 mm. Kuvassa 11 näkyy runkoon kiinnitettävä kulmaosa sekä T- ja L-profiilit. Lisätietoa rankajärjestelmästä löytyy Hiltin verkkosivuilta (Eurofox 2016).
