JYRKÄN VESIKATON JA YLÄPOHJAN KUNTOARVIO

Juho Saari
Opinnäytetyö
Kevät 2016
Rakennustekniikan koulutusohjelma
Oulun seudun ammattikorkeakoulu

Title of thesis: Condition Analysis of Steep roof and Its Insulation Space.

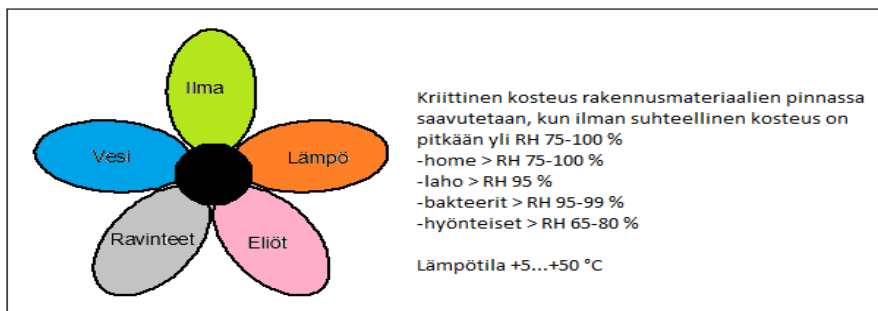
KUVA 1. Mikrobin syntymisen edellytykset (RIL 250-2011. 2011, 153)

Mikrobit ovat eläviä organismeja. Kuvassa 1 on havainnollistettu, että se tarvitsee elääkseen vettä, lämpöä, happea, ravinteita ja riittävästi aikaa otollisille olosuhteille. Kosteus ja lämpötila vaikuttavat yhdessä ratkaisevasti mikrobin syntymiseen. Lämmin ja kostea ilma nopeuttaa niiden kehittymistä. Puurakenteissa katossa ja yläpohjassa voidaan vaikuttaa vain kosteudenmäärään ja lämpötilaan. Tämän takia tuuletuksen toimivuudella on suuri merkitys rakenteiden säilyvyyden kannalta. (RIL 250-2011. 2011, 153.)

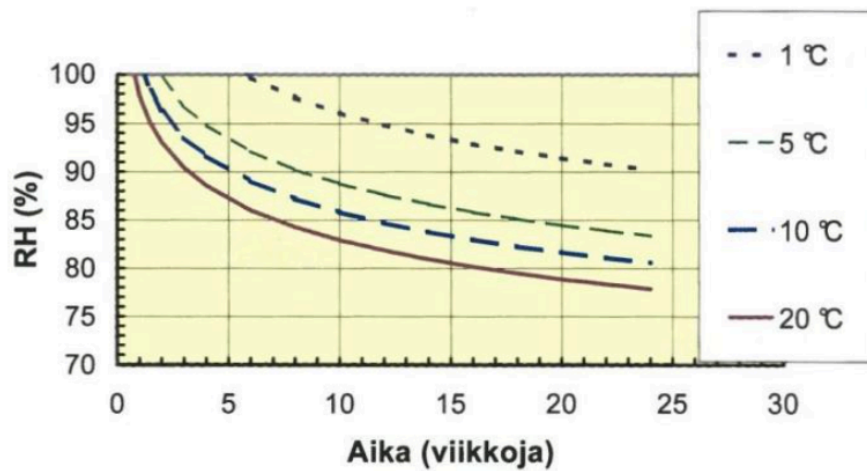
KUVA 2. Homeen kasvu malli (<http://www.sisailmauutiset.fi/?p=3285>. 2015)

Homeen kehittyminen on hidasta RH:n ollessa alle 90 prosenttia, ja lämpötila vaikuttaa olennaisesti sen syntymiseen. Sienille otolliset olosuhteet vallitsevat, kun RH on yli 95 prosenttia ja lämpötila 20 - 40 °C. Tällaisissa olosuhteissa homeet voivat kasvaa silmännähtäviksi jo muutamassa vuorokaudessa. Kun lämpötila laskee alle 5 °C:n, homeen kasvu on mahdollista kosteuden ollessa jatkuvasti tai pitkäaikaisesti yli 90 - 95 % RH:ta vastaava. Home ei kasva, kun RH on alle 80 %. (RIL 250-2011. 2011, 155.)

Kuvassa 2 on esitetty homeen kehittyminen eri lämpö- ja kosteusolosuhteissa.
