Niko Ylén

# Korikorjaamoluokituksen mukaiset työmene- telmät

Metropolia Ammattikorkeakoulu

Insinööriytyö

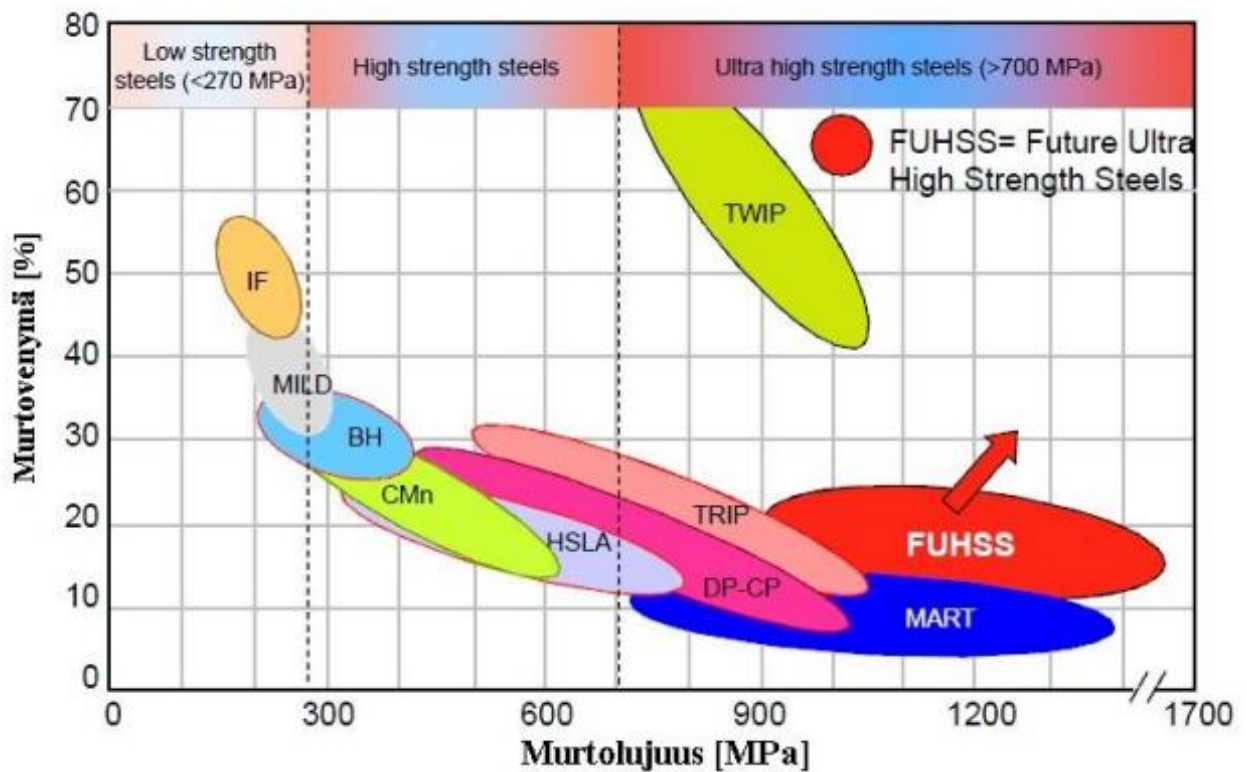
Kuva 1. Teräksien lujuusluokittelu (2).

Kolmen tähden korjaamo saa tehdä kaikkien alempien luokkien töiden lisäksi myös uuden turva- ja koritekniikan korjaustöitä, kuten erikoislujien AHSS (Advanced High Strength Steel)- ja UHSS- (Ultra High Strength Steel) teräksien korjauksia. Nämä teräkset ovat erittäin lujia ja haasteellisia korjata. Erikoislujien teräksien murtolujuus on alimmillaankin noin 700 MPa, joka vastaa noin 70 kilonewtonin painetta neliösenttimetrin kokoisella alueella. Monien perinteisten rakenneteräksien murtolujuus on vain noin 200 - 400 MPa (kuva 1). (1.)

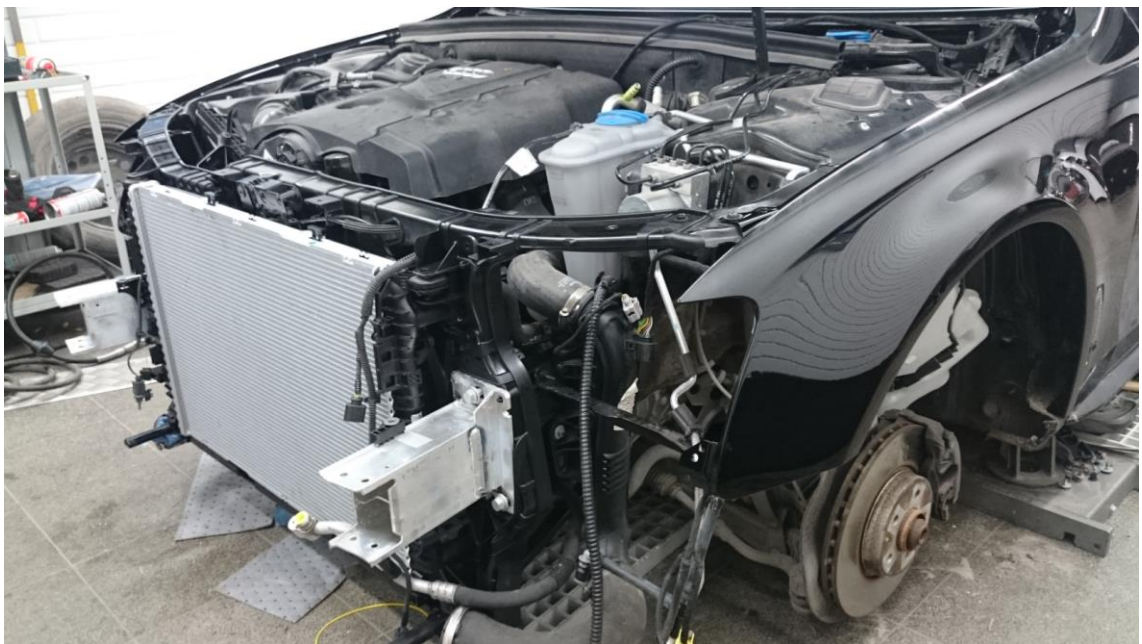
Kuva 4. Audi A4 (8K-malli) etutörmäysiskunvaimennin.

Etutörmäyksessä etupalkki ottaa ensimmäisenä törmäyksen voiman vastaan. Auton takaosassa on vastaava takapalkki, johon törmäys ensimmäisenä osuu. Nämä pusku-reiden runko-osat ovat kiinnitetty auton koriin pulteilla. Palkin ja korin välissä on vielä yleensä törmäysiskunvaimentimet, joiden tarkoituksena on painua kasaan sitoen törmäysenergiaa. Törmäysiskunvaimentimet muuttavat muotoaan helpommin kuin runkoaisat, koska ne ovat pehmeämpää teräs- tai alumiiniseosta kuin runkoaisat, joten pienessä keulakolarissa usein vain puskurin palkki ja mahdollisesti vaimentimet vaurioituvat eikä syvempiä korivaurioita synny. Törmäysiskunvaimentimet ovat puskurin palkkien tavoin pulttikiinnitteisiä, joten ne ovat helposti vaihdettavissa. Joskus törmäysiskunvaimennin on kiinteä osa puskurin palkkia. Kuvassa 4 näkyy Audi A4:n (8K-korimalli) etuosan alumiininen törmäysiskunvaimennin, johon puskurin palkki kiinnittyy.

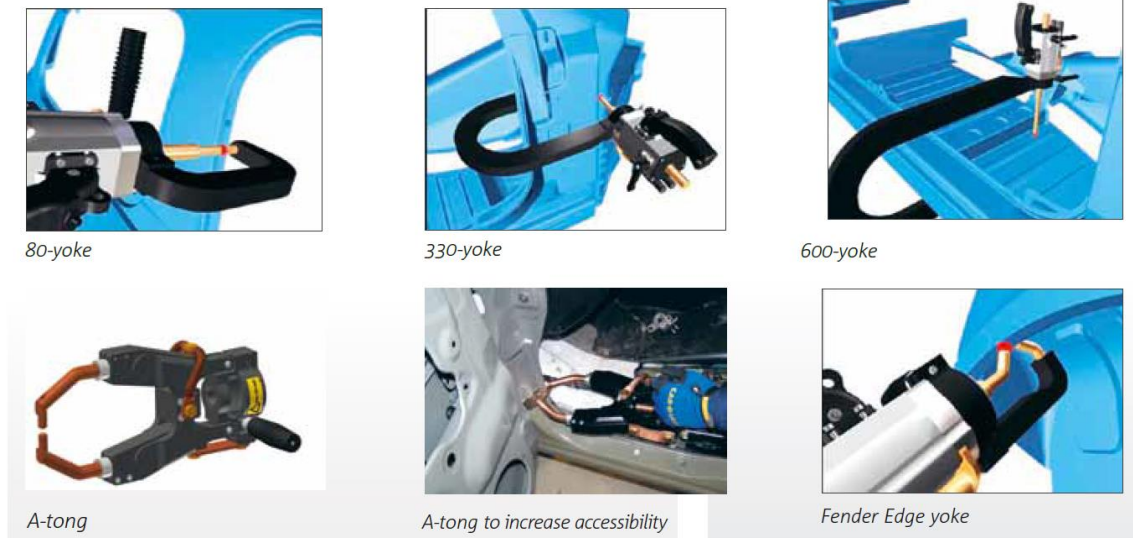
Kuva 10. Car-O-Liner CR510:n lisävarusteita (11).

Vastushitsausmenetelmä on erittäin suosittua etenkin autoteollisuudessa sen taloudellisuuden sekä tehokkuuden ansiosta. Hitsattavia pintoja ei tarvitse puhdistaa eikä hitsi vaadi hiontaa tai jälkilämpökäsittelyä. Volkswagenin ja Audin korjausohjeiden mukaan on käytettävä vastuspistehitsausta aina, kun se on mahdollista. Kuvassa 10 on esitelty erilaisia lisävarusteita Car-O-Linerin CR510 hitsauslaitteelle. Lisävarusteiden laaja kirjo mahdollistaa eri muotoisten kohteiden hitsaamisen. (7; 12.)

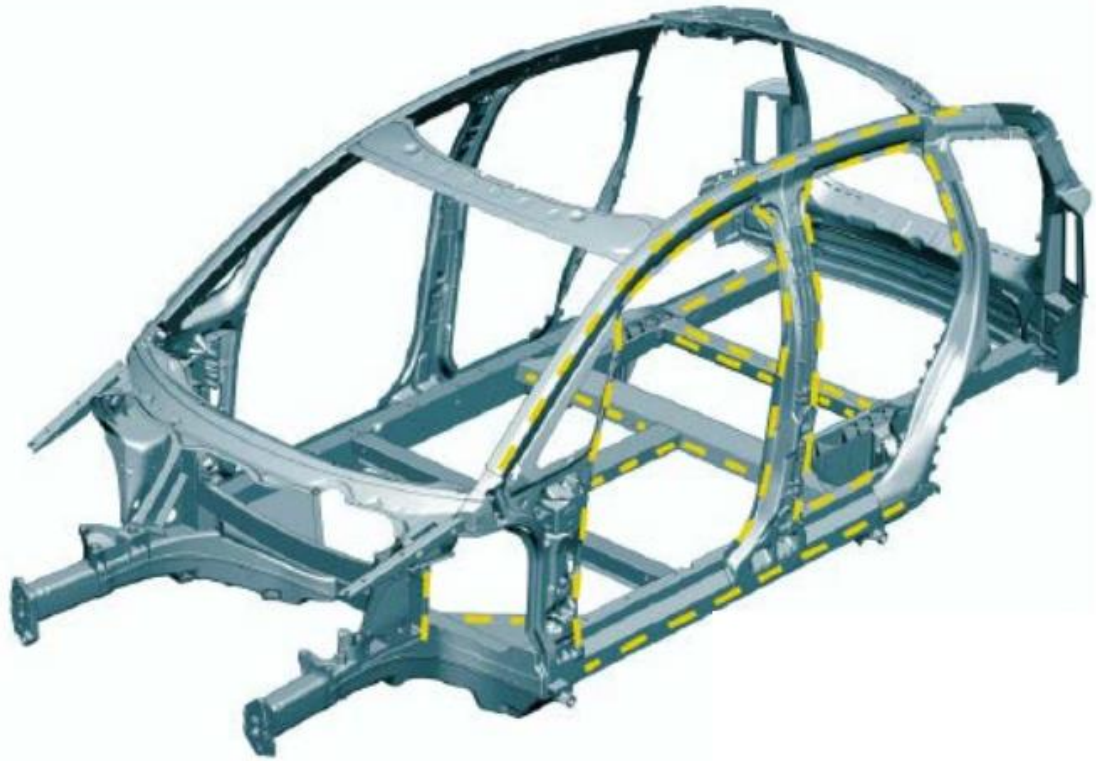
Kuva 12. Audi A2:n lasersaumat ovat merkitty keltaisella katkoviivalla (12).

Audeissakin on nähty lasersaumaa jo vuosituhannen vaihteesta lähtien. Vuosina 1999 - 2005 valmistetussa Audi A2:ssa on lasersaumaa 30 metriä. Lasersaumat on merkitty kuvassa 12 keltaisella katkoviivalla (12; 13; 14.)

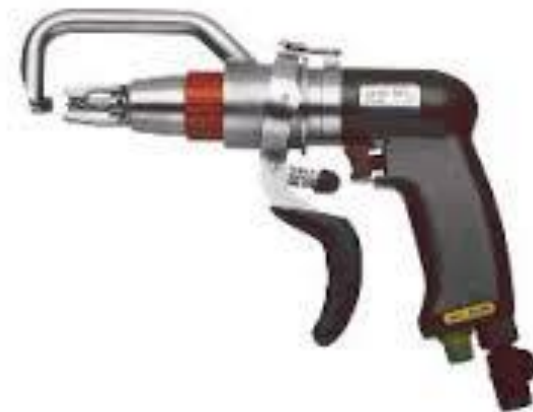
Kuva 13. VAG 1731-hitsipisteiden avaaja. Valmistaja Wieländer & Schill (15).

Korin osien leikkaamiseen on olemassa erilaisia korisahoja. VV-Autossa käytetään VAS/V.A.G-numeroituja korisahoja, jotka ovat Volkswagenin ja Audin hyväksymiä työkaluja. Alkuperäiset hitsipisteet taas avataan siihen tarkoitettuun työkaluun, käsikäyttöisellä ja paineilmatoimisella V.A.G 1731 - hitsipisteiden avaajalla (kuva 13). Laitteen valmistaja on Wieländer & Schill. (6).

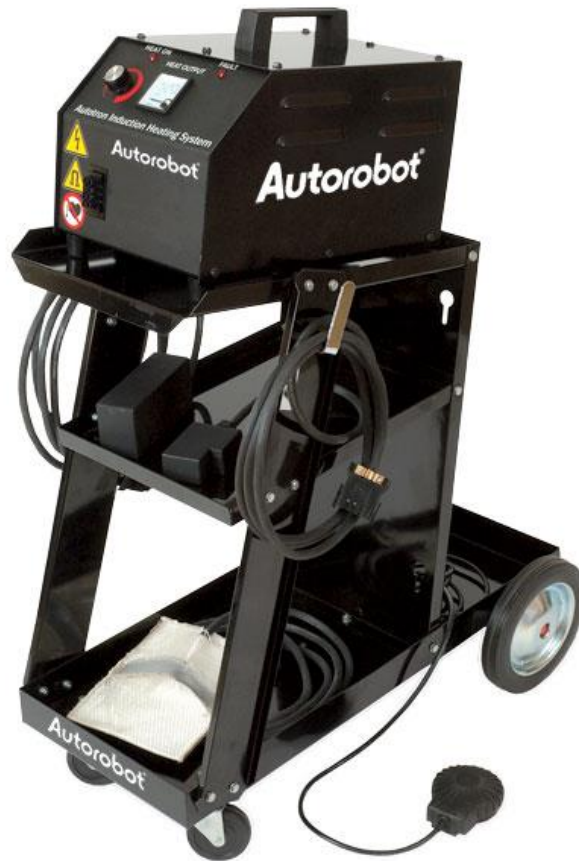
Kuva 14. Autorobot - induktiokuumennin (17).

Kolmen tähden korikorjaamoluokituksen sisältyy, että korjaamolla on induktiokuumennin liimattujen osien irrotukseen. Sillä saa esimerkiksi tuulilasin irrotettua ilman perinteisiä tuulilasinirrotustyökaluja, kuten leikkausvaijeria. Induktiokuumenninta käytettäessä voidaan minimoida riskit vaurioittaa maalipintaa, kun irrotetaan liimattuja lasia, muovilistoja tai tarroja. Korikorjaamolla on käytössä Autorobotin induktiokuumennin (kuva 14). (16.)

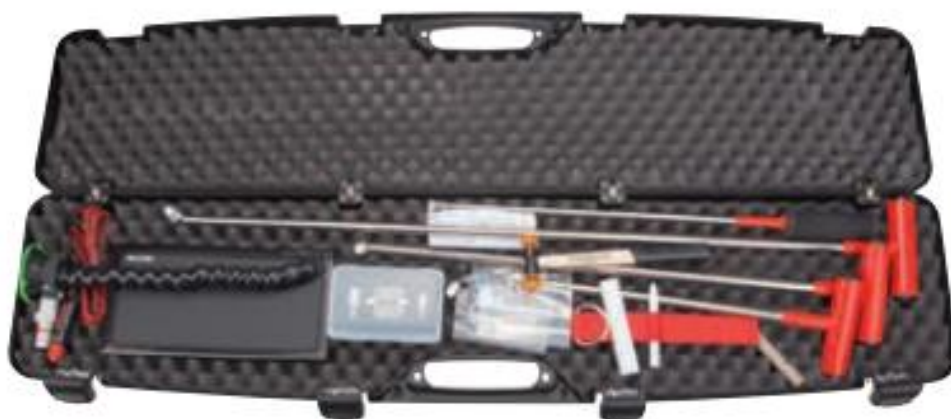
Kuva 17. Würthin PDR-työkalusarja (22).

Menetelmä on omiaan lähinnä pienien painaumien oikaisuun ovissa ja lokasuojissa, mahdollisesti konepellissä. Menetelmä säästää kokonaistyöaikaa, kun korjaus ei vaadi maalausta. Menetelmä on kannattavaa silloin, kun maalipinta on vaurioitumaton. Toisinaan menetelmää käytetään myös muun pinta-oikaisun tukena, kun halutaan esimerkiksi rajoittaa kitin käyttöä maalauksen pohjatöissä. Kuvassa 17 on yksi esimerkki koukkuoikaisutyökalusarjasta (18.)

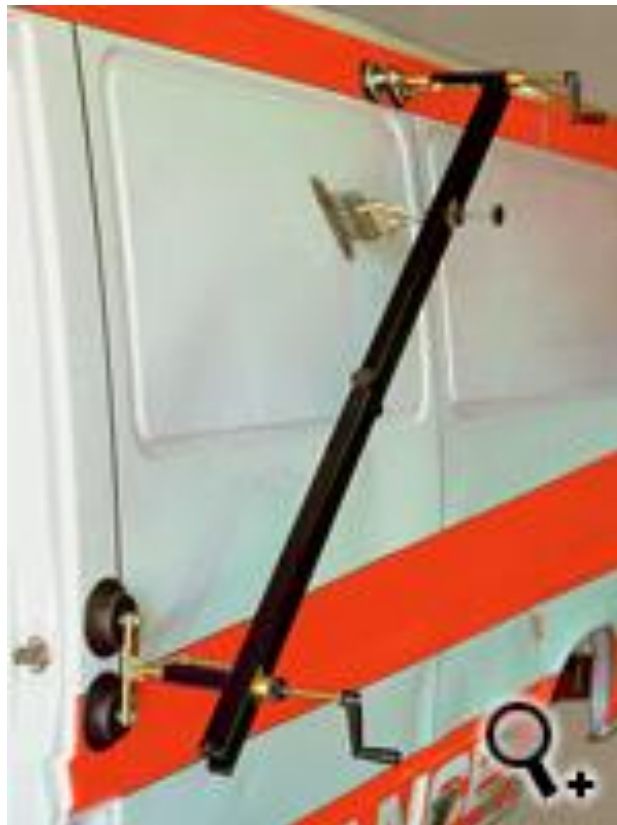
Kuva 18. AutoRobot Panel Puller (19).

Pintavaurioita esiintyy monesti kotelomaisissa rakenteissa, kuten helmakoteloissa ja takasivupelleissä, joihin ei pääse käsiksi takapuolelta vaan oikaisun täytyy tapahtua pellin ulkopuolelta. Panel Puller säästää valtavasti aikaa laajojen pintavaurioiden oikaisussa, koska oikaisun vuoksi ei juuri tarvitse purkaa esimerkiksi auton ovia. Veto-  
puomin hyödyt tulevat esiin erityisesti hitsattujen korin osien, kuten kattopellin ja sivu-paneelien oikaisussa. Parhain hyöty Panel Pullerista saadaan sikkilinjan oikaisussa. Kuvassa 18 esitellään Panel Pullerin käyttöä. (18; 19.)

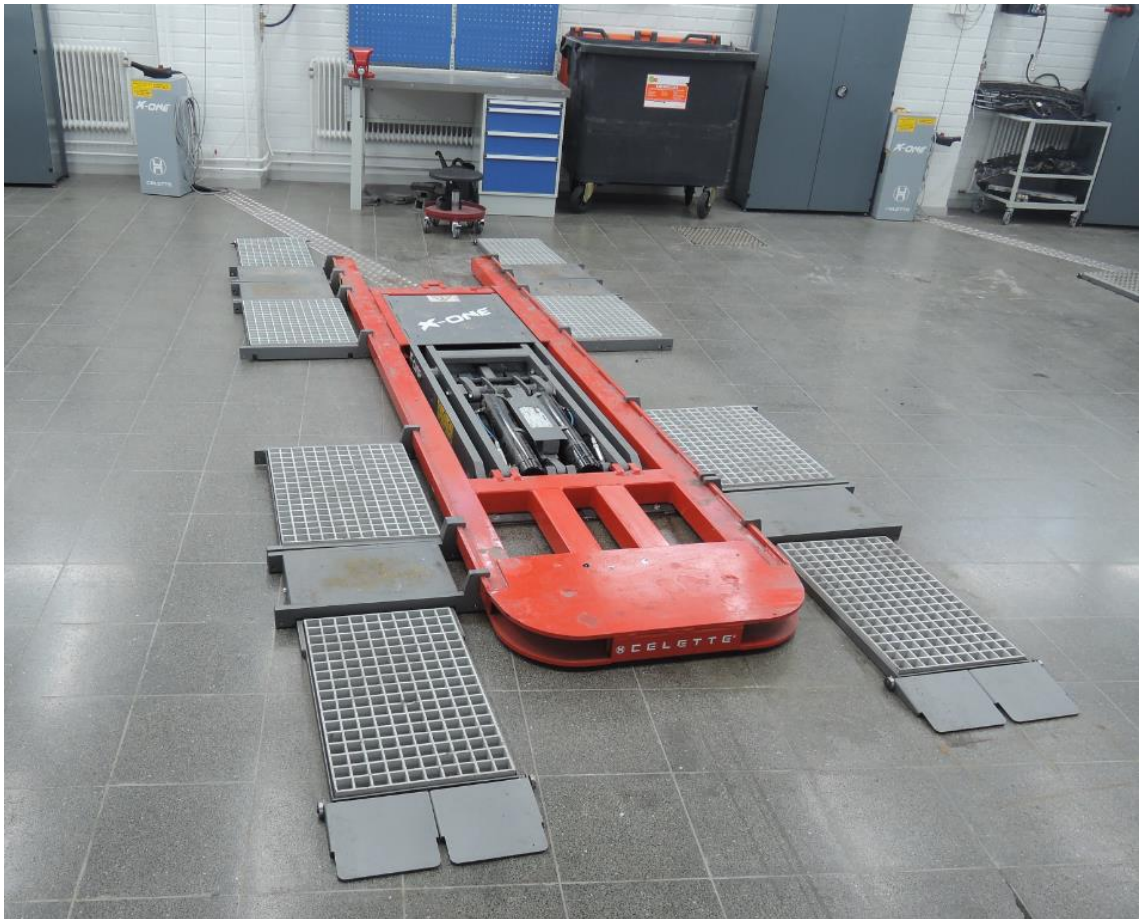
Kuva 19. Celette X-One Nordic, kevyt korinoikaisupenkki ilman varusteita.

Korjaamo käyttää Celette-merkkisiä oikaisupenkkejä pintaosien oikaisuun. Eniten käytössä on Celette X-One Nordic, joita korikorjaamolla on yhteensä kymmenen kappaletta. Se on suunniteltu erityisesti kevyiden ja kosmeettisten pintavaurioiden oikaisuun. Auton saa ankkuroitua siihen enintään neljästä pisteestä ja maksimi vetokapasiteetti on 5 tonnia. Helmakiinnikkeiden avulla voidaan suorittaa kevyet oikaisutyöt nopeammin kuin isossa oikaisupenkissä. Penkki toimii samalla autonosturina, mikä vähentää auton siirtämisen tarvetta. Nostokykyä penkillä on 2,5 tonnia. Tällä vetopenkillä pystyy suorittamaan korjaamoluokitusasteen 2 vaatimusten mukaisia korin oikaisuja. Kuvassa 19 on Celette X-One Nordic ilman lisävarusteita ja ala-asennossa. Kuvassa 20 penkki on nostettuna ylös ja siinä on kiinni erilaisia veto-oikaisuun tarvittavia työkaluja. (24.)

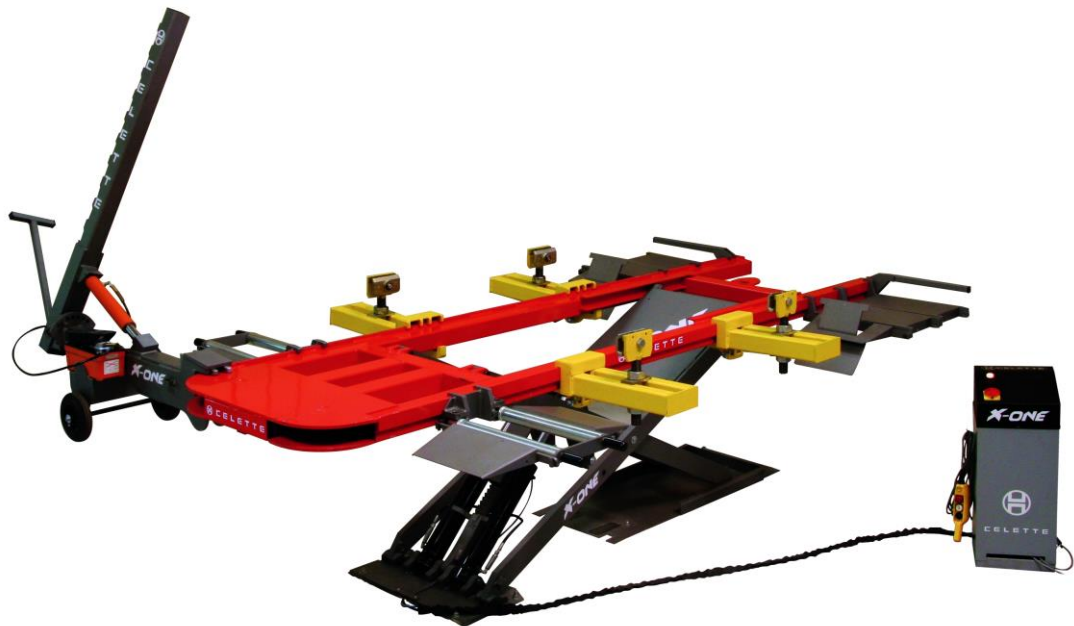
Kuva 20. Celette X-One kevyt korinoikaisupenkki helmakiinnikkeillä ja vetopuomilla varustettuna (24).

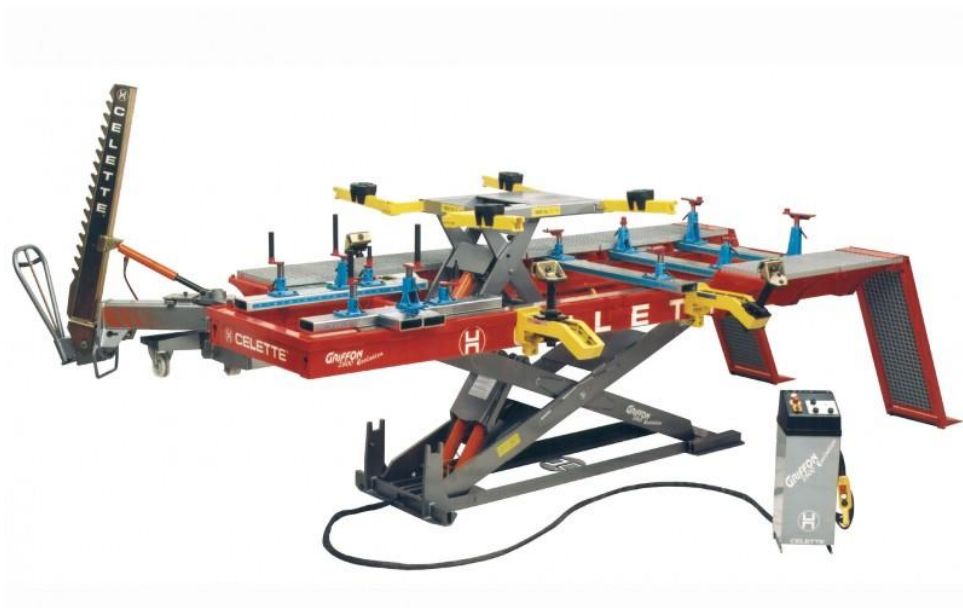
Kuva 21. Celette Griffon 2800 (25).

Korikorjaamolla on yksi järeä oikaisupenkki, niin sanottu jigipenkki. Jigit ovat kiinnitystarvikkeita, joilla auton saa kiinnitettyä tukevasti oikaisupenkkiin. Eri automerkeille ja vieläpä automalleille on olemassa omat jiginsä ja esimerkiksi Audi ja Volkswagen vaativat, että merkkikorjaamolla on olemassa jigit useille eri malleille. Griffonissa on irrotettavat, komposiittiset ajorampit, jotka ovat irrotettavissa kun auto on jo kiinnitetty helmakiinnikkeisiin tai jigeihin. Kuvassa 21 on Celette Griffon 2800 varustettuna sinisillä ”torneilla” ja niiden päissä olevilla jigeillä sekä keltaisilla helmakiinnikkeillä. Vetopuomi toimii samalla tavalla jigipenkissä kuin kevyemmässäkin oikaisupenkissä. (24.)

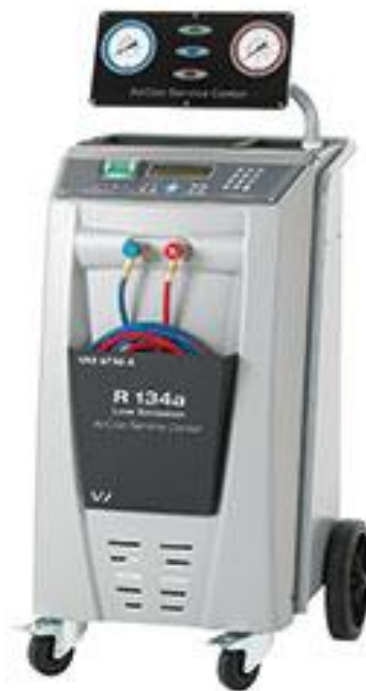
Kuva 30. VAS 6746 Air conditioning service station (28).

VV-Auto Helsingissä on käytössä Volkswagenin, Audin ja Seatin hyväksymä ilmastointin huoltolaitteisto VAS 6746.
