■ OPINNÄYTETYÖ - AMMATTIKORKEAKOULUTUTKINTO
TEKNIIKAN JA LIIKENTEEN ALA

KOVAHITSIPINNOITETTUJEN TERÄSLEVYJEN ABRASIIVINEN KULUMINEN

TEKIJÄ: Petri Viitala

Field of Study Technology, Communication and Transport			
Degree Programme Degree Programme in Mechanical Engineering			
Author(s) Petri Viitala			
Title of Thesis Abrasive Wear of Hard Overlay Welded Steel Plates			
Date	May 12, 2016	Pages/Appendices	104/4
Supervisor(s) Mr. Mika Mäkinen, Senior Lecturer, Mr. Tatu Westerholm, Senior Lecturer			
Client Organisation /Partners Somotec Ltd, Impoweld Ltd, Impoinvest Ltd, SKM Service Ltd			
<p>Abstract</p> <p>The aim of this final year project was to research and compare a variety of wear resistant hard overlay welded steel plates concerning abrasive wearing. The work was part of a common MaTKI-project of Savonia University of Applied Sciences, University of Eastern Finland and Savo Consortium for Education. Four importer companies: Somotec Ltd, Impoweld Ltd, Impoinvest Ltd, SKM Service Ltd participated in the project as well. The research aimed at helping the importer companies of these products and their clients in the search for ways to prevent wear.</p> <p>The research methods us

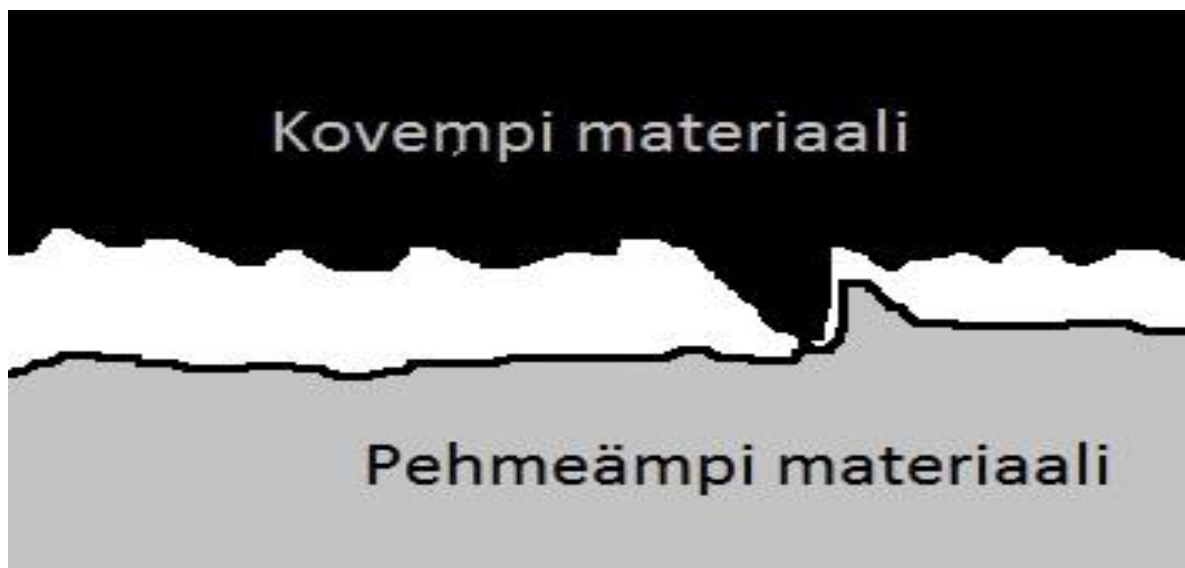
KUVA 2 Kahden kappaleen abraasio (Viitala, 2016)

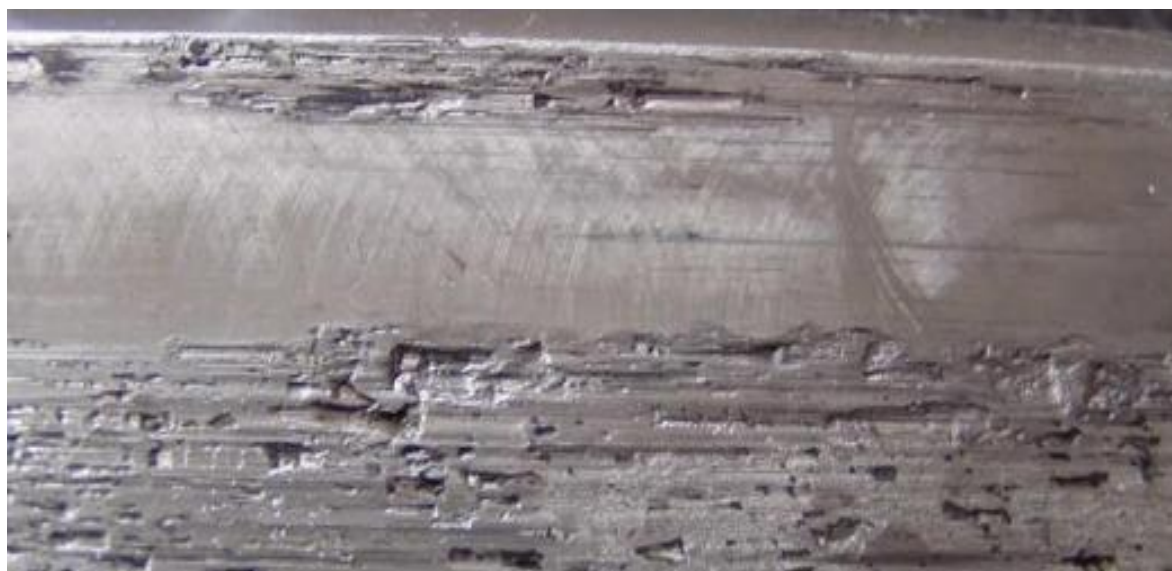
KUVA 4 Abraasiassa on nähtävissä erilaisia uurteita, uria ja naarmuja (Adudra, 2016)

Abrasiivisessa kulumisessa pinnassa on tyypillisesti nähtävissä seuraavalla sivulla kuvassa näkyviä erilaisia uurteita, uria ja naarmuja (kuva 4). Kovemmillä materiaaleilla on hyvin usein seurauksena myös murtumasäröjä. Erilaiset metallilastut ja hauraasti irronneet pienet partikkelit ovat tyypillisiä kulumistuotteita abraasiassa. (Kivioja;Kivivuori;& Salonen, 1997, s. 338)

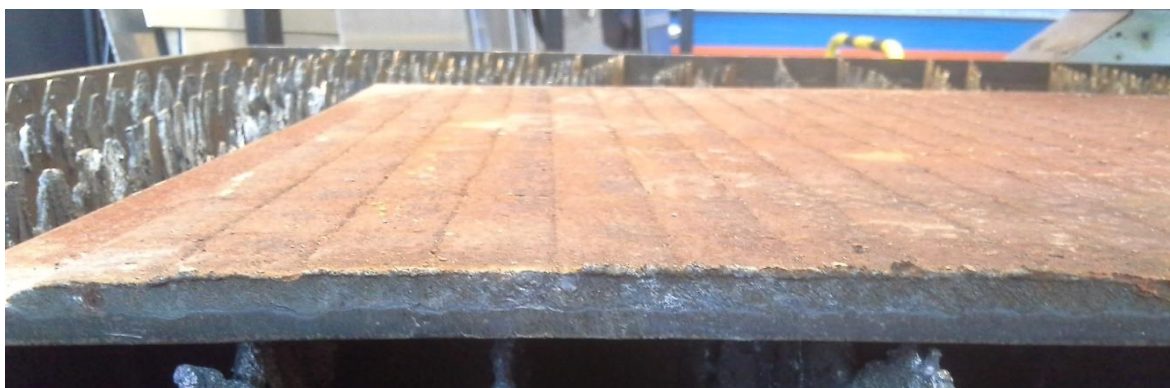
KUVA 6 Coroplate 143 -panssarilevy (Viitala, 2016)

Kulutusta kestäväällä pinnoitteella varustettujen teräslevyjen maahantuojat käyttävät näistä tuotteista yleisesti nimitystä panssarilevyt. Näitä panssarilevyjä ei tule sekoittaa sotilasteollisuudessa käytössä oleviin ballistisiin panssareihin. Kuvassa sivun alareunassa on tyypillinen panssarilevy (kuva 6). Kulutuskerros valmistetaan kovahitsaamalla tai metallijauheesta puristamalla eli sintraamalla. Hitsausmenetelmissä ja käytettävissä lisäaineissa on eroja. Kulutuskestävyyden levyille antavat erilaiset kovat karbidit. (Impomet Oy, 2016a)

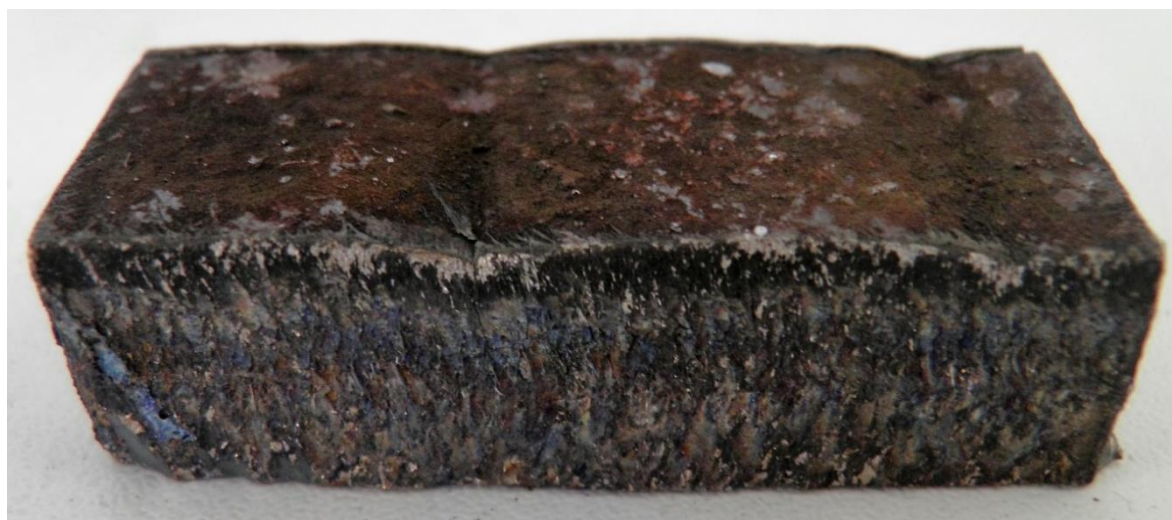
Coroplate 143 -panssarilevyn koekappaleet leikattiin plasmalla isommasta levystä eikä niiden kylkiä hiottu, vaan ne jätettiin epätasaisiksi. Levyn pinta oli hieman ruosteinen, mutta varsin tasainen, vaikka siinä oli nähtävissä hitsiliitokset, jotka erottuvat myös alla olevassa kuvassa (kuva 9).

KUVA 9 Coroplate 143 (Viitala, 2016)

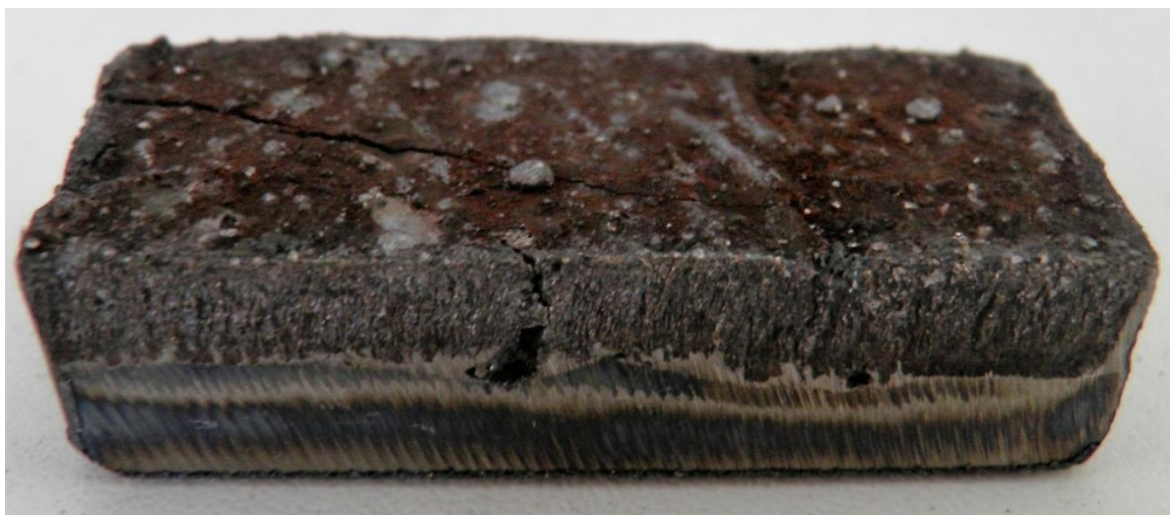
KUVA 11 Impoweld-W 100 (Viitala, 2016)

Tutkittavaksi tulleiden koekappaleiden pinta oli lievän ruosteen peitossa, kuten kuvasta seuraavalla sivulla selvästi nähdään (kuva 11). Pinnassa oli nähtävissä halkeamia ja palojen kyljessä muutamia huokosia hitsissä. Muuten tuote oli varsin tasapaksu.

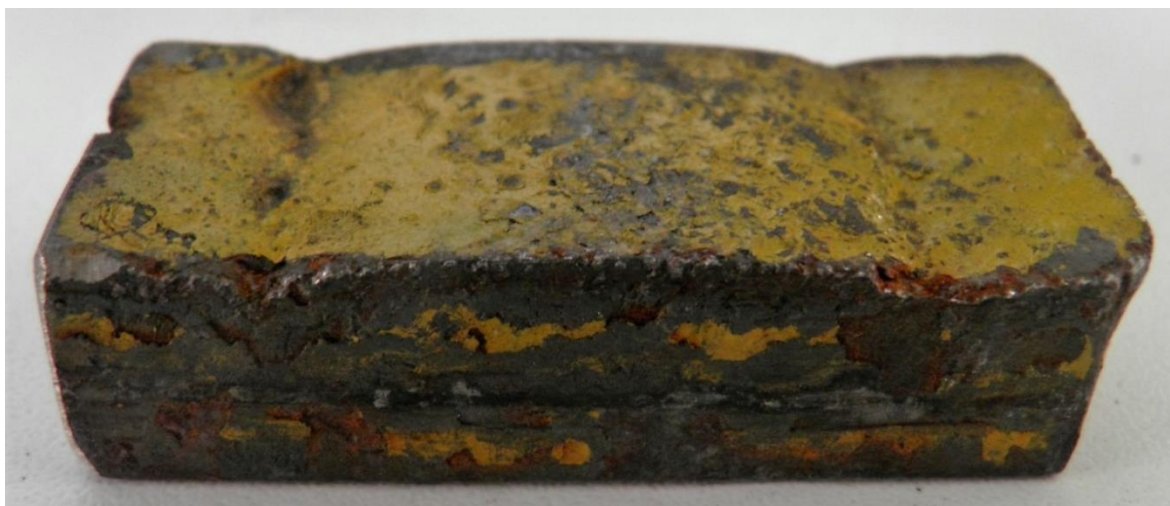
KUVA 13 Ultraplate 2000 (Viitala, 2016)

Kuten seuraavan sivun yläreunan kuvasta huomataan, Ultraplate 2000 -koekappaleet olivat keltaisen maalin peitossa (kuva 13). Pinta oli epäsymmetrinen hitsausprosessin luonteen vuoksi, hitsiliitosten urat olivat melko syvät. Pinnassa ei näkynyt halkeamia. Hitsausroiskeita tai näkyviä halkeamia ei huomattu.

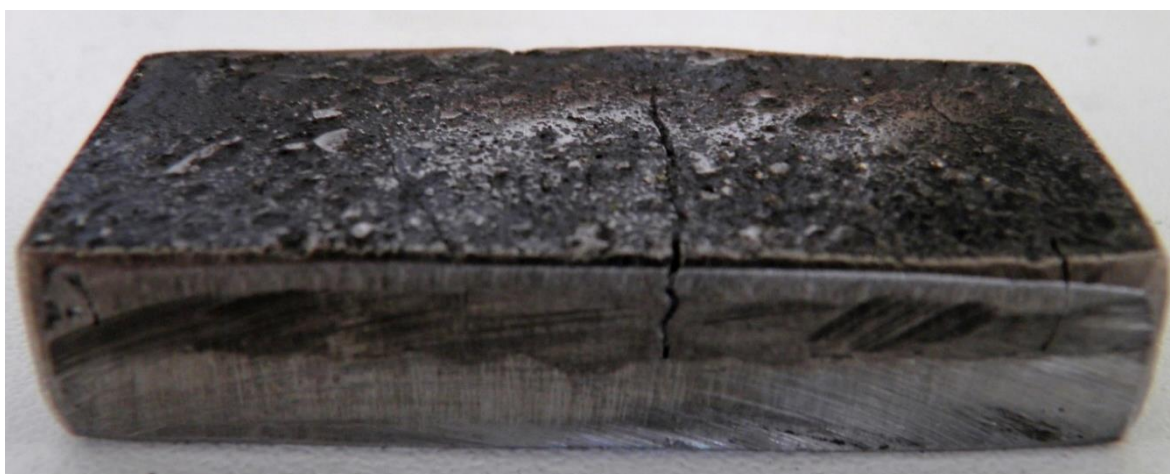
KUVA 14 Ultraplate 3000 (6/4) (Viitala, 2016)

Ultraplate 3000 -sarjasta tutkittavaksi saatiin sekä ohuempi että paksumpi tuote. Kuvassa seuraavalla sivulla keskellä nähtävässä ohuimmassa tuotteessa (6/4) perusmateriaali oli 6 mm paksu ja kovahitsi oli 4 mm (kuva 14). Alimmassa saman sivun kuvassa esiintyvässä paksummassa tuotteessa (8/5) oli 8 mm perusmateriaalia ja 5 mm kovahitsiä (kuva 15). Pinnat olivat molemmissa jonkin verran epäsymmetrisiä paksuudeltaan, mutta ne olivat kuitenkin tästä panssarilevysarjasta tasaisimpia, eikä niissä esiintynyt suuria hitsausroiskeita. Ruostettakaan ei ollut nähtävissä. Pinnassa oli nähtävissä myös kuuma- ja kutistushalkeamia.

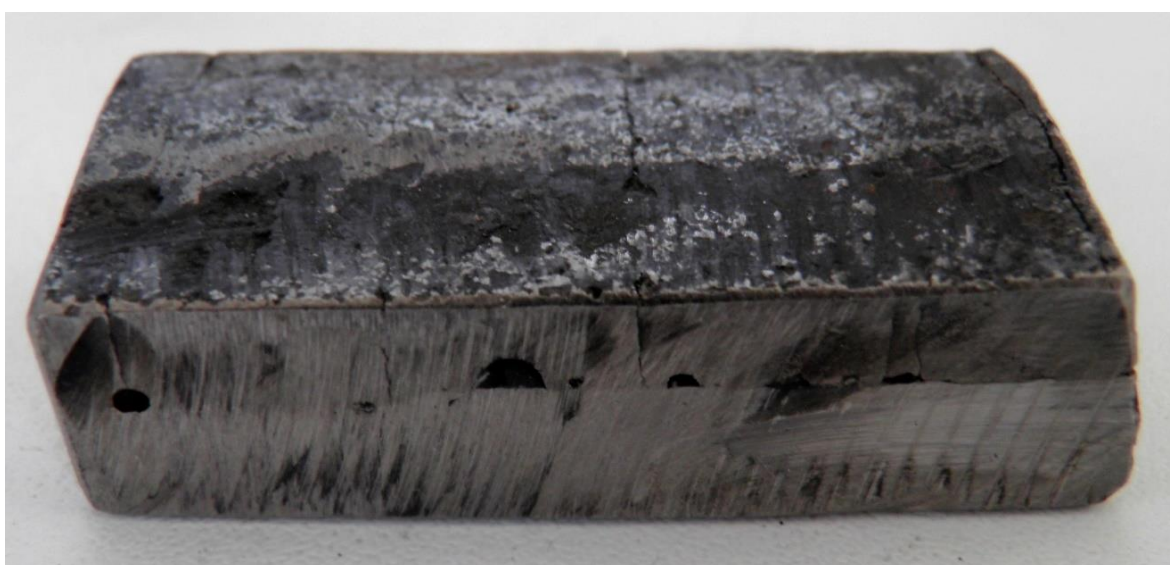
KUVA 15 Ultraplate 3000 (8/5) (Viitala, 2016)

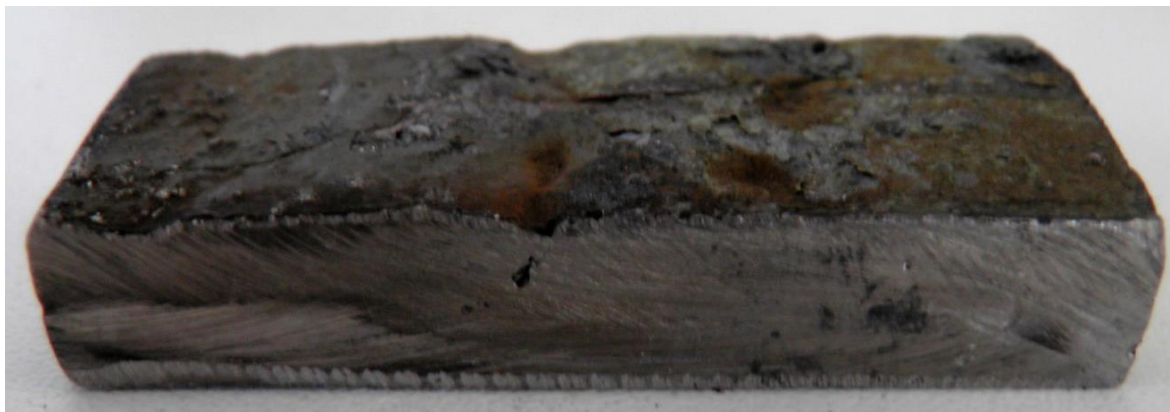
Ultraplate 4000 -panssarilevyn koekappaleissa oli havaittavissa vihreää maalia ja hieman ruostetta, kuten kuvasta alla huomataan (kuva 16). Kappaleet oli leikattu 6 mm + 4 mm paksusta panssarilevystä, eivätkä ne siis olleet sovitun kokoisia. Levyjen koekappaleet kuitenkin tutkittiin, vaikka niitä ei voida suoraan verrata muihin tutkittavana olleisiin tuotteisiin. Koepalat olivat hyvin epäsymmetrisiä paksuudeltaan ja niissä oli muutamia halkeamia.

KUVA 16 Ultraplate 4000 (Viitala, 2016)

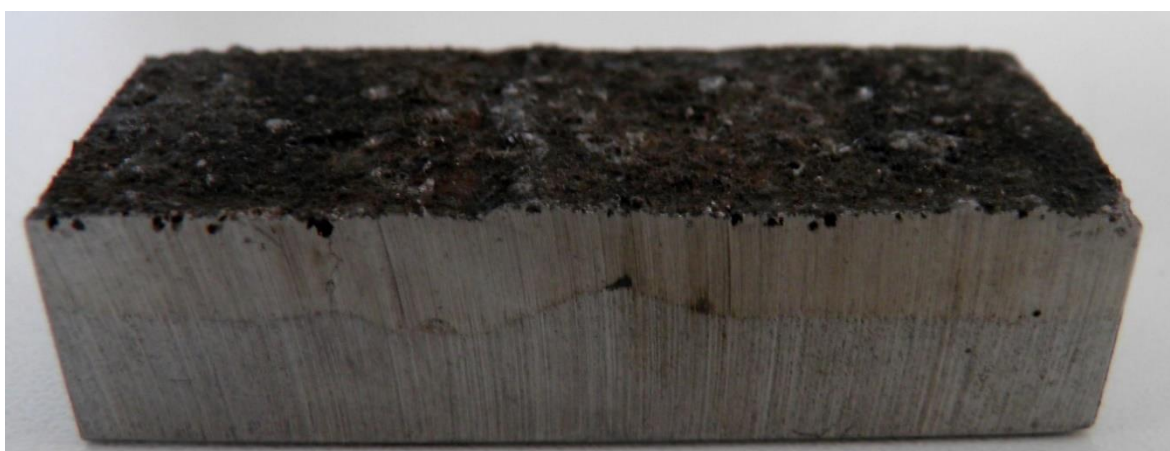
Alla olevasta kuvasta nähdään, että koepaloissa oli hieman ruostetta (kuva 19). Niiden pinta oli hit-sausroiskeista johtuen varsin tasaisesti karhea. Koepalat olivat melko tasapaksuja. Joitakin pieniä halkeamia oli myös havaittavissa.

KUVA 19 Vautid 100 (Viitala, 2016)

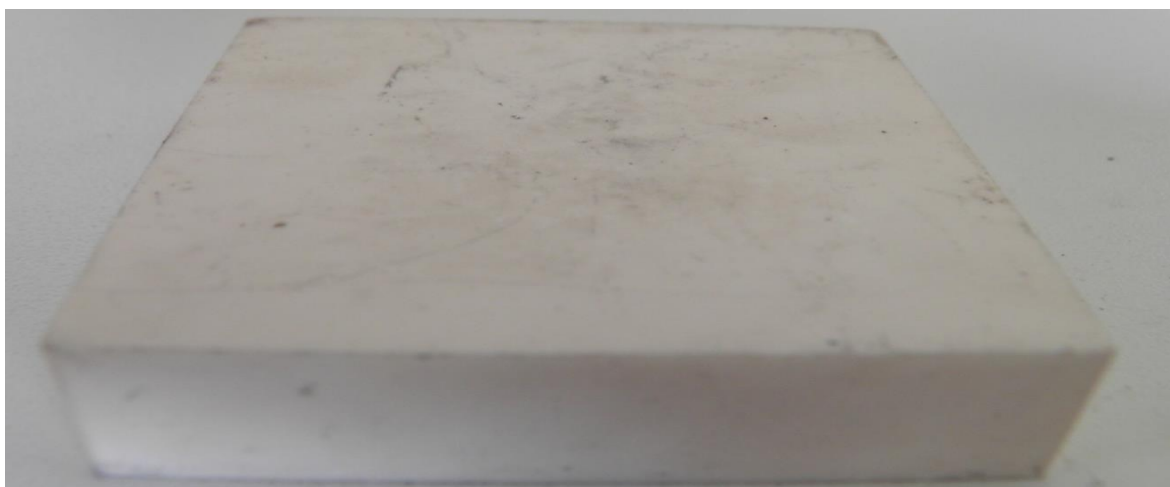
KUVA 20 SKM Ceramic 1 (Viitala, 2016)

SKM Ceramic 1 -keraamit ovat niin uusi tuote myös SKM Service Oy:lle, ettei niistä ole saatavilla ollenkaan tietoa kirjallisuudesta tai internetistä. Tuote on keraaminen kulutuslevy ja siinä on joko 95 % tai 99 % alumiinioksidia eli aluminaa (Kähkönen, Saku; SKM Service Oy, 2016). Enempää ennakkotietoja tuotteesta ei saatu. Levy ei vastaa millään tasolla muita tutkittavia tuotteita, mutta sille tehtiin Rockwell C -kovuustutkimukset ja kumipyöräabraasiokoe vertailumielessä. Näin pystytään ainakin tutkimaan keraamisen kulutuslevyn ja kovahitsattujen panssarilevyjen eroja jollakin tasolla. Tuote on varsin tasalaatuinen pinnaltaan verrattuna panssarilevyihin, kuten alla olevasta kuvasta nähdään (kuva 20).

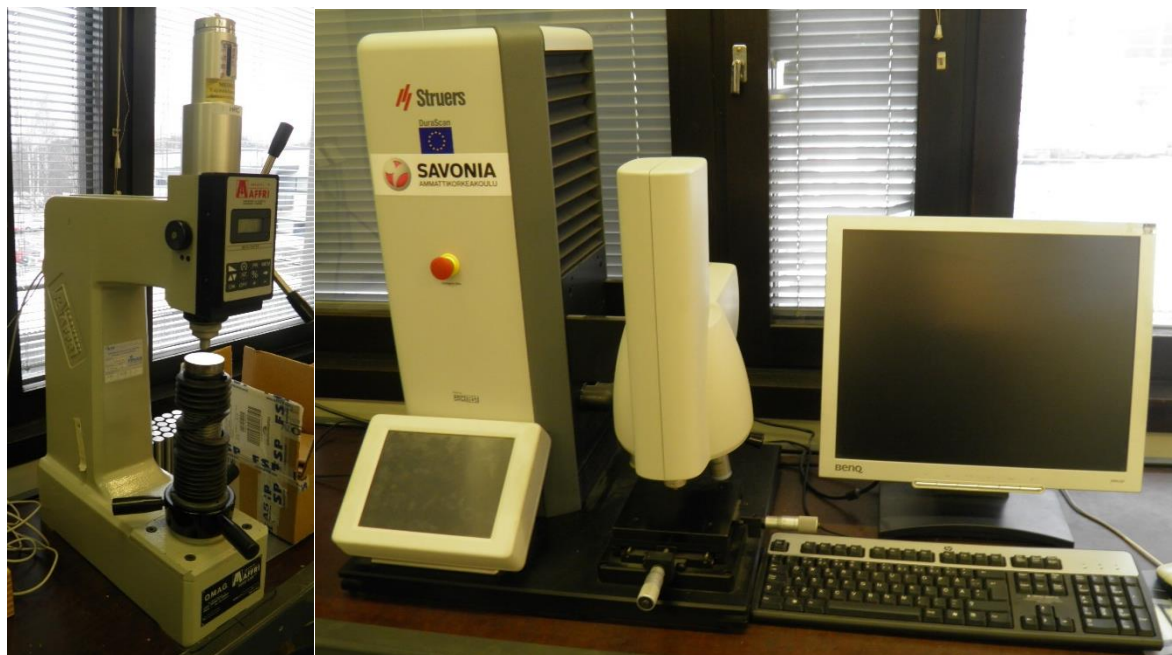
KUVA 22 Vasemmalla Rockwell-kovuusmittauslaite Brevetti Afri Metal Tester O.M.A.G. 296 RS Digital ja oikealla Vickers-mittauslaite DuraScan-20 Hardness Tester (Viitala, 2016)

Tässä tutkimuksessa panssarilevyjen pintojen kovuudet mitattiin Rockwell C -kovuuskokeella (HRC) standardin EN ISO 6508-1 mukaisesti kovahitsin pinnasta ennen kulutustestiä. Rockwell-kovuusmittauksissa laitteena oli seuraavalla sivulla kuvassa nähtävä Brevetti Afri Metal Tester O.M.A.G. 296 RS Digitronic, jossa on 120° timanttikartio (kuva 22). Kokonaisvoiman vaikutusaikana oli 3 sekuntia ja kuormana 1471 N. Arvoihin on lisätty virheen mahdollisuus, joka on mittauslaitteen sertifikaatin mukaan $\pm 1,5$ HRC. Laitteen toistettavuusvirhe on $\pm 0,8$ HRC.

Hitsin rakenteen kovuus eli lähinnä panssarilevyn perusmateriaalin, hitsin muutosvyöhykkeen ja itse kovahitsiaineen kovuus mitattiin Vickers-kovuuskokeella (HV10) standardien EN ISO 6507 ja ISO 9015-1 mukaan. Laitteena toimi kuvassa alla oleva DuraScan-20 Hardness Tester (kuva 22). Mittalaitteen mittausepävarmuus on laitteen asiakirjojen mukaan noin ± 7 HV10. Karbidikovuutta mitataan mikrokovuuksia mittaamalla, koska makrokovuus ilmoittaa vain perusmassan kovuuden (Sepälä, 2007). Tätä mittaustapaa tutkijalla ei ollut käytössä, joten karbidien kovuudesta ei saatu tietoa.

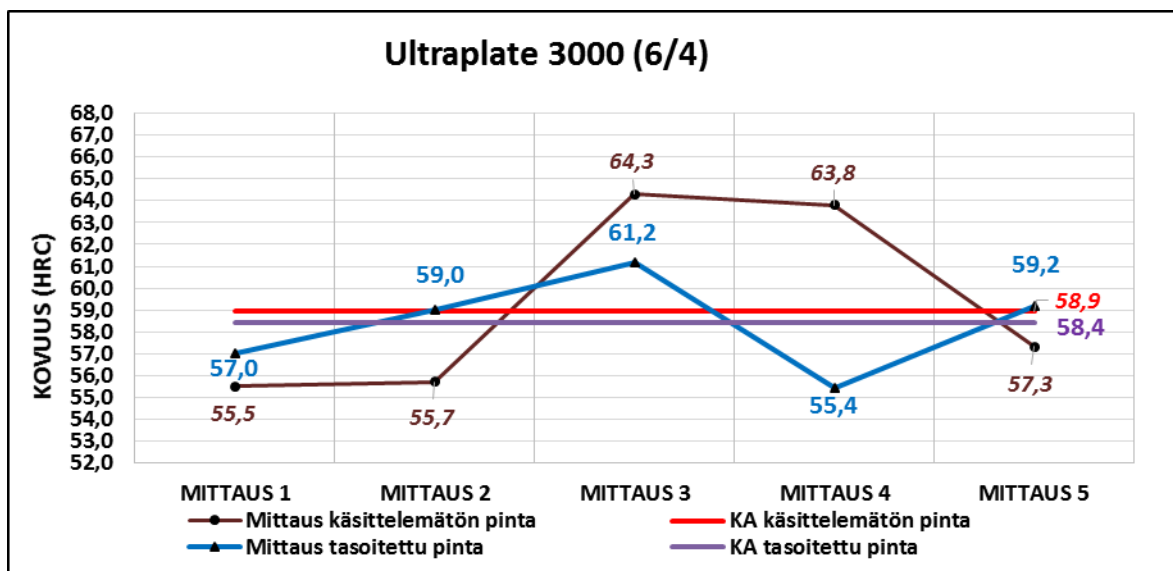
KUVIO 7 Ultraplate 3000 (6/4) -panssarilevyn pinnankovuus (HRC) (Viitala, 2016)

Ultraplate 3000 -panssarilevystä saatiin tutkittavaksi kaksi erikokoisesta panssarilevystä leikattua koekappaletta: 6 mm + 4 mm ja 8 mm + 5 mm. Tutkimuksessa mitattiin kovuudet molemmista, vaikka niiden pintamateriaali pitäisi olla samalla lisäaineella hitsattu. Valmistajan ilmoittama keskimääräinen kovuusarvio 57–60 HRC (SKM Service Oy, 2015) pitää hyvin paikkansa, sillä kuten kuviot seuraavalla sivulla osoittavat, käsittelemättömältä pinnalta mitattuna mitattiin koepalojen keskikovuusiksi $58,9 \pm 1,5$ HRC ja $59,7 \pm 1,5$ HRC (kuvio 7 ja kuvio 8). Molempien koekappaleiden isoimman ja pienimmän arvon ero oli 8,8 HRC. Ohuemman koekappaleen keskimääräinen pinnankovuus osoittautui tässä mittauksessa Ultraplate-levyistä ja myös koko tutkittavana olleista levyistä pehmeimmäksi, tosin erot olivat pieniä. Tulokset tasoittuivat hiotulta pinnalta mitattaessa: pienimmän ja suurimman arvon ero oli ohuemmassa tuotteessa hiotulta pinnalta mitattuna 5,5 HRC ja paksummassa tuotteessa vain 3,3 HRC. Keskikovuudet eivät kuitenkaan muuttuneet merkittävästi: ohuempi $58,4 \pm 1,5$ HRC ja paksumpi tuote $59,9 \pm 1,5$ HRC.

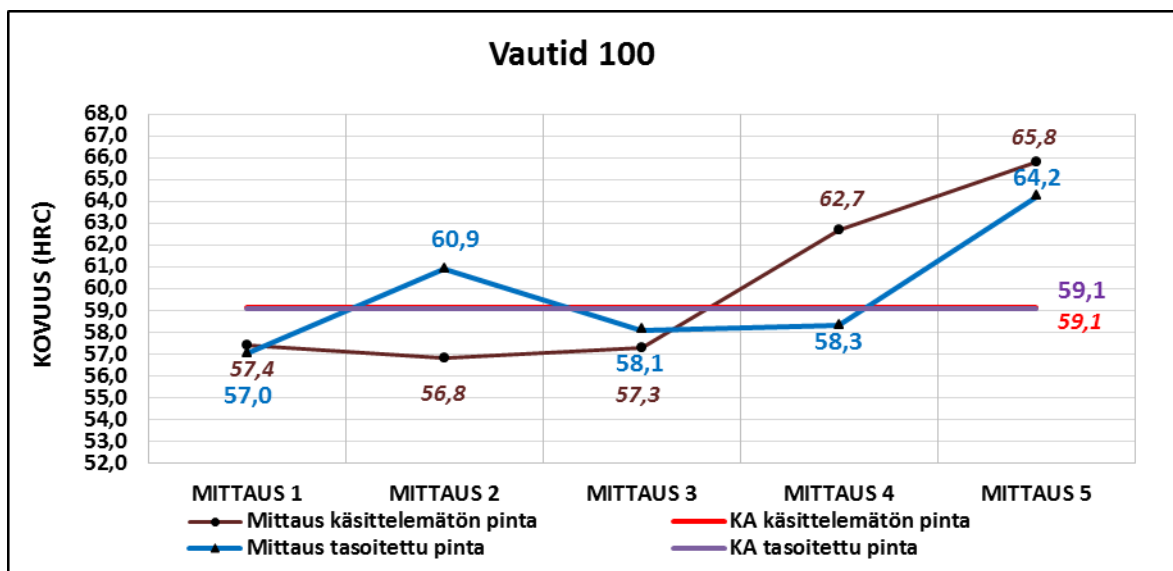
KUVIO 13 Vautid 100 -panssarilevyn pinnankovuus (HRC) (Viitala, 2016)

Vautid 100 -panssarilevy on tutkituista panssarilevyistä kovuudeltaan ainoa, minkä sekä käsittelemättömältä että hiotulta pinnalta mitattu keskimääräinen kovuus jäi tutkimuksessa alle valmistajan ilmoittaman 60:n HRC -kovuuden (Impomet Oy, 2016a). Tosin mitattu kovuus pysyi edelleen virhetoleranssien sisällä. Keskimääräinen pinnankovuus oli molemmissa mittauksissa sama eli $59,1 \pm 1,5$ HRC. Kuviosta seuraavalla sivulla nähdään, että käsittelemättömältä pinnalta mitattu keskiarvokovuus vaihteli 56,8:n HRC:n ja 65,8:n HRC:n välillä ja koekappaleen pienimmän ja suurimman mitausarvon ero oli koko tutkimuksen suurin eli 9,0 HRC (kuvio 13). Hiotulta pinnalta mitattuna tuo ero hieman tasaantui, mutta oli edelleen koko joukon suurin.

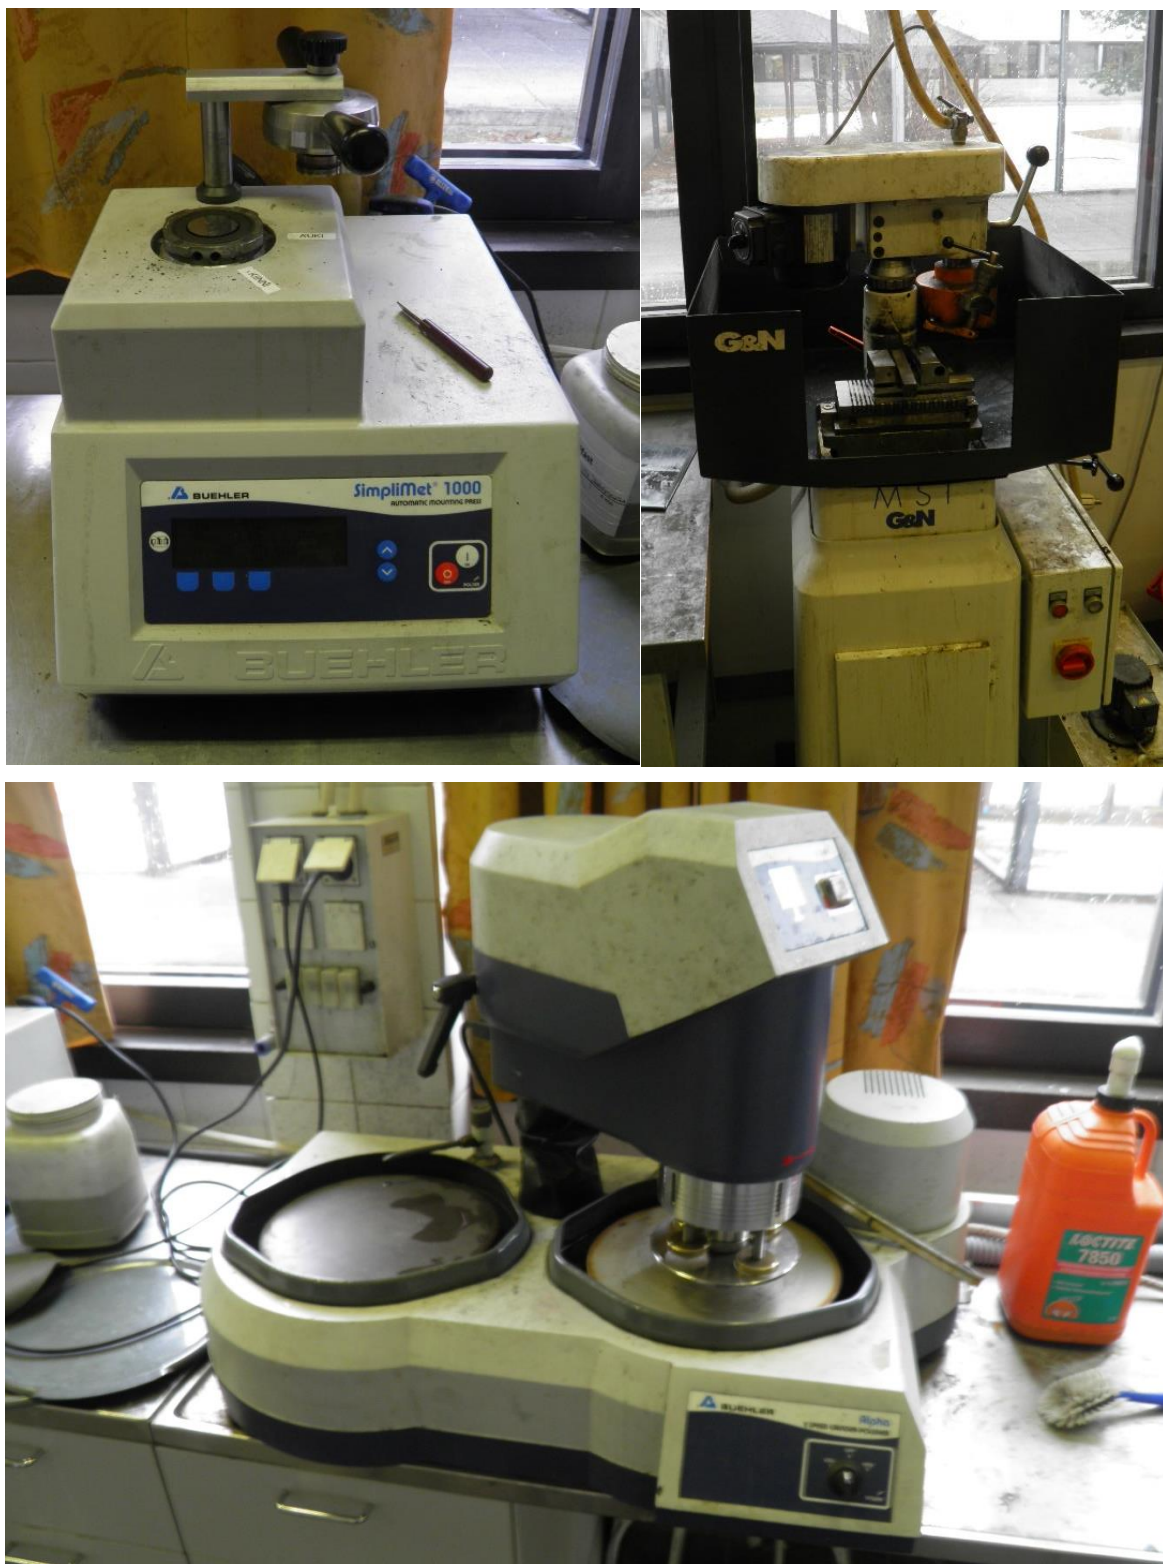
KUVA 23 Hieiden valmistukseen käytetty laitteisto: muovimuotin valamiseen käytetty laite (vas. yllä), jäähdyttävä tasohiomakone (oik. yllä) ja hieiden hiomalaite (alla) (Viitala, 2016)

Hieet valmistettiin vain panssarilevyjen koekappaleista. Hieiden valmistamiseksi jouduttiin leikkaamaan kulmahiomakoneella sopivan kokoiset kappaleet valmistajien lähettämistä kappaleista. Toimenpide lämmitti hiukan kappaleita, mutta lämmön ei katsottu vaikuttaneen kappaleen kovahitsin kovuuteen tai mikrorakenteeseen ratkaisevasti. Tämän jälkeen hieet valmistettiin ja hiottiin standardin SFS-EN ISO 17639 (2013) mukaan seuraavan sivun kuvassa näkyvillä laitteilla (kuva 23).

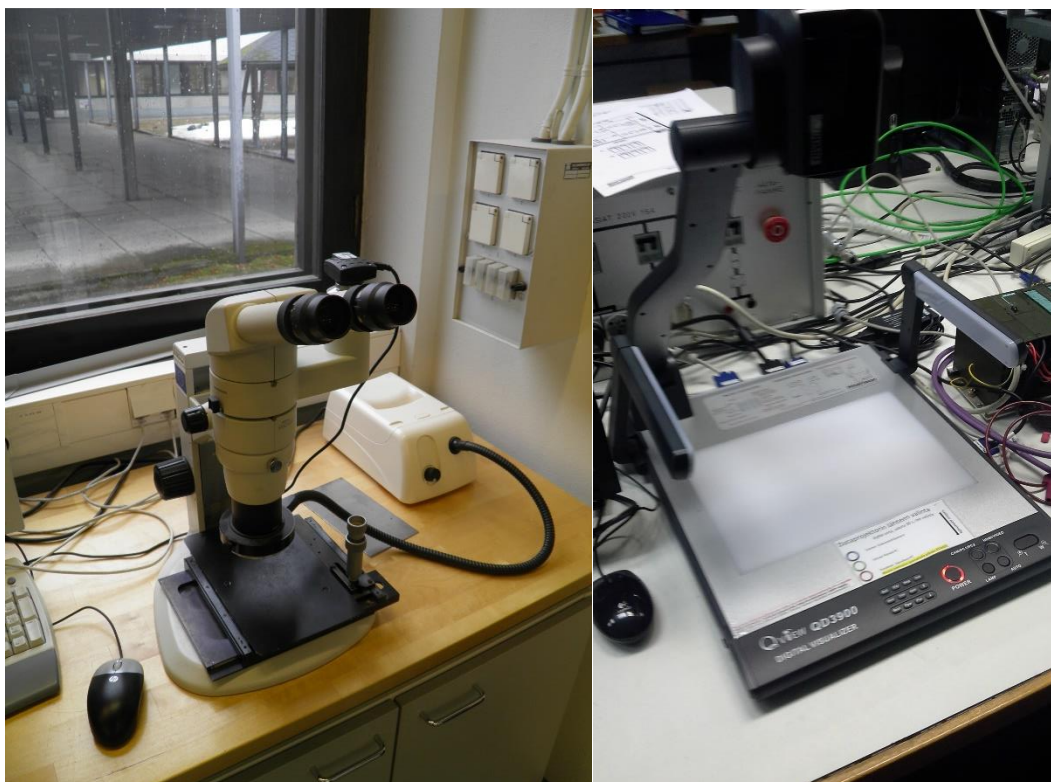
KUVA 24 Makrohietutkimuksissa käytetty stereomikroskooppi (vas.) ja dokumenttikamera (oik.) (Viitala, 2016)

Makrohietutkimuksessa tarkasteltiin lähinnä pinnoitteessa esiintyviä hitsausvirheitä sekä pinnoitteen ja perusaineen suhdetta. Silmämääräisen tutkimisen lisäksi makrohietä tarkasteltiin sivulla 41 kuvassa nähtävällä stereomikroskoopilla ja ne valokuvattiin samassa kuvassa nähtävällä dokumenttikameralla (kuva 24).

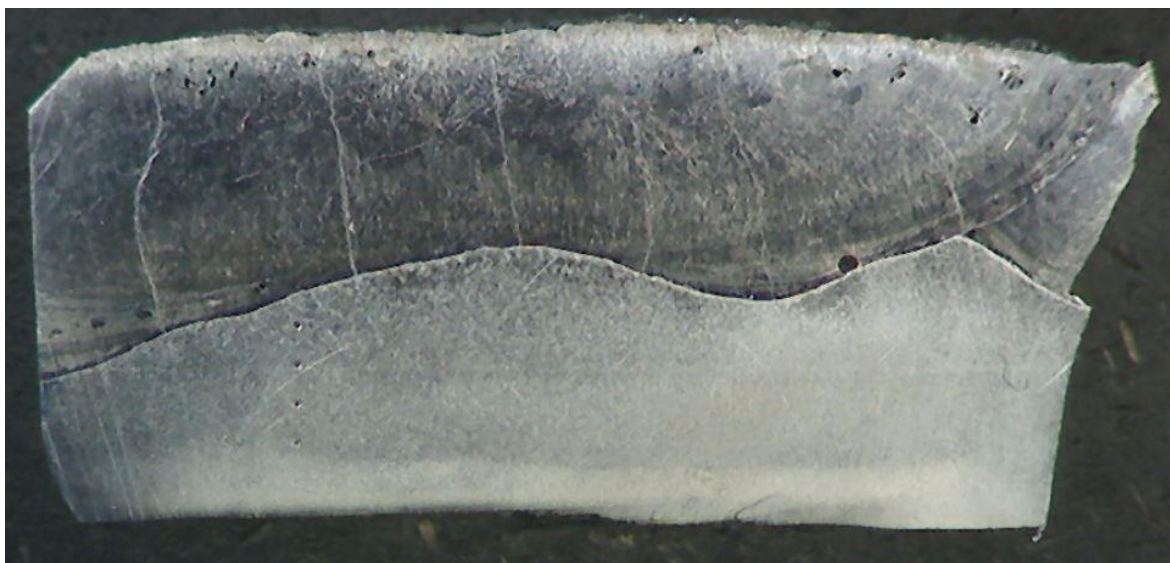
KUVA 27 Ultraplate 2000 -panssarilevyn hie (Viitala, 2016)

Ultraplate 2000 -levyn hieestä otetussa valokuvassa näkyy useita pieniä halkeamia, mutta vain muutamia huokosia (kuva 27). Hitsipalon raja jää kuvassa aivan oikeaan reunaan. Kovahitsin ja perusmateriaalin raja näkyy myös selvästi ja se on varsin epätasainen. Se tarkoittaa, että perusmateriaalin ja hitsin lisäaine ovat sekoittuneet epätasaisesti. Vickers-kovuuskokeen mittausrivi näkyy vasemmalla.

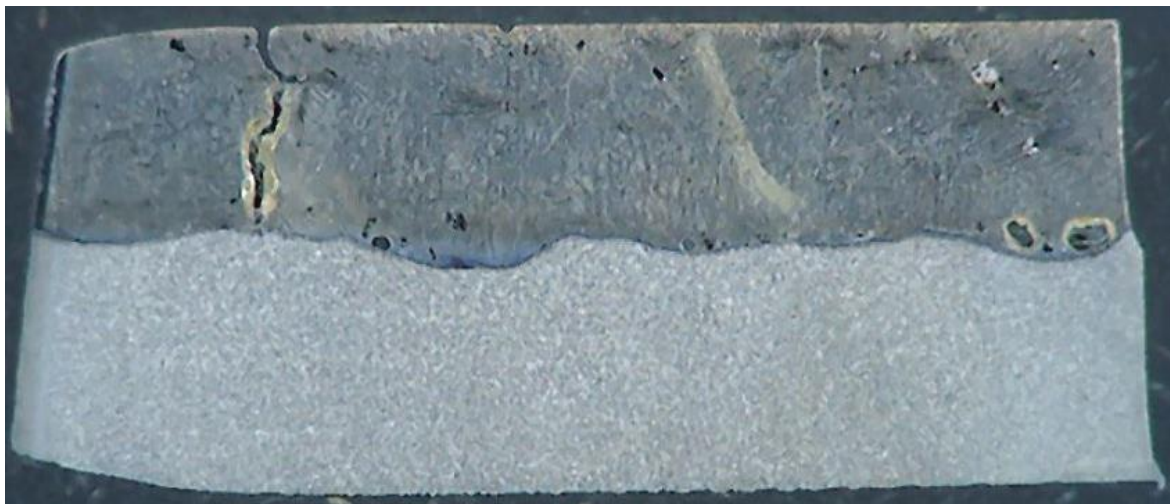
KUVA 28 Ultraplate 3000 (6/4) -panssarilevyn hie (Viitala, 2016)

Ultraplate 3000 (6/4) -panssarilevyn hieestä otetussa kuvassa näkyy pieniä huokosia ja sulkeumia (kuva 28). Myös yksi, koko hitsin läpi edennyt halkeama erottuu kuvan vasemmassa reunassa. Perusmateriaali ja lisäaine ovat sekoittuneet tasaisesti, joten hitsin raja perusmateriaalin kanssa on hyvin tasainen. Hitsipalon rajoja ei hieessä näy.

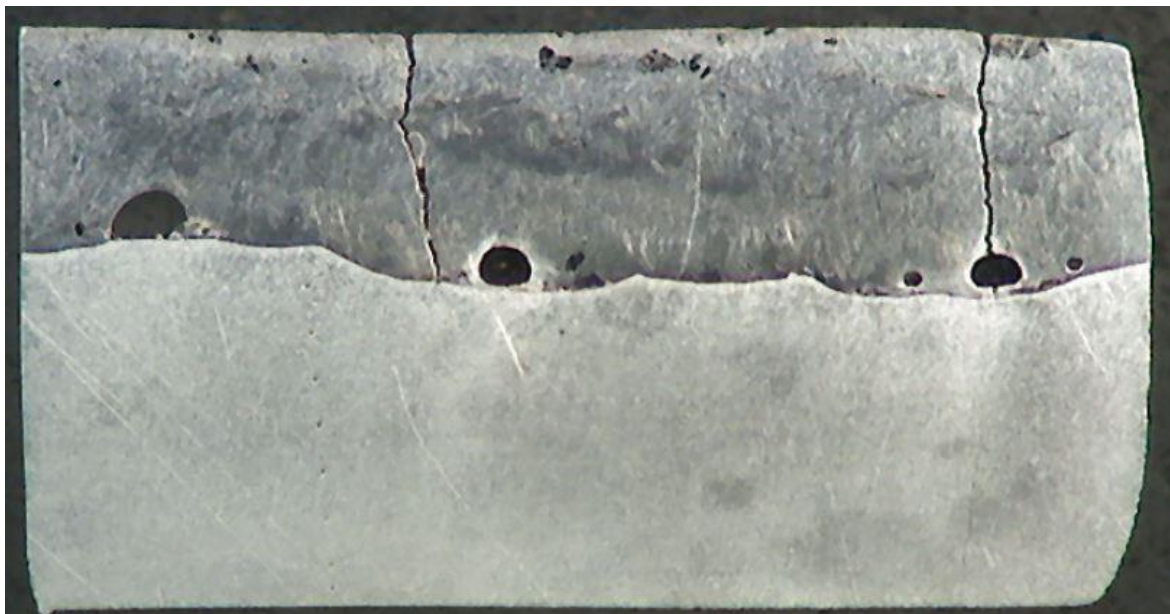
KUVA 29 Ultraplate 3000 (8/5) -panssarilevyn hie (Viitala, 2016)

Ultraplate 3000 (8/5) -panssarilevyn hieestä otetussa kuvassa alla näkyy kaksi koko hitsin läpi edennyttä halkeamaa ja erikokoisia sulkeumia ja huokosia (kuva 29). Hitsipalon rajoja ei erotu. Perusmateriaalin ja hitsin raja on varsin tasainen ja selvä, eikä korkeaa sekoittumista perusaineen ja lisäaineen välillä ole erotettavissa. Vickers-kovuuskokeen mittausjäljet näkyvät vasemmalla.

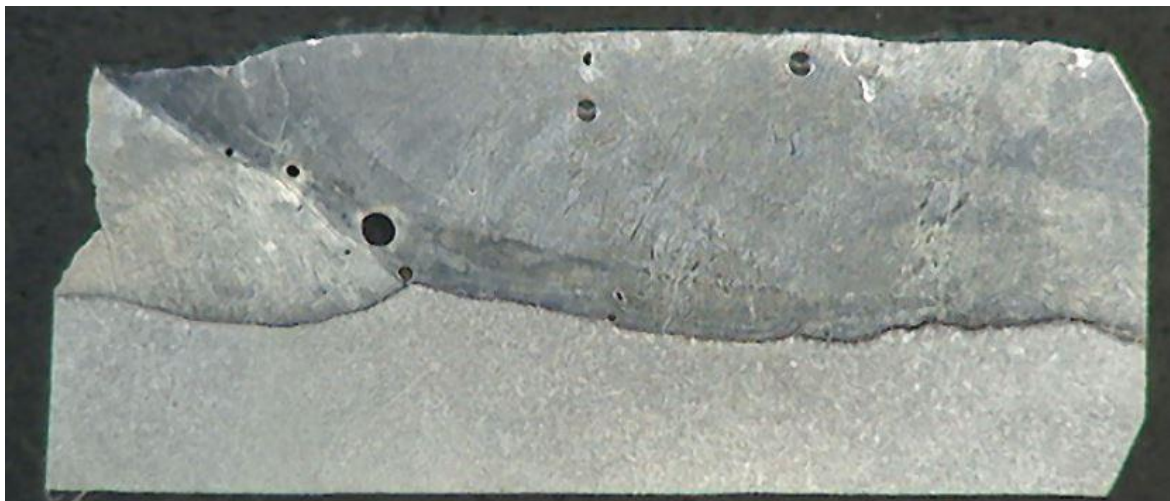
KUVA 30 Ultraplate 4000 -panssarilevyn hie (Viitala, 2016)

Ultraplate 4000 -levyn hieestä otetussa kuvassa näkyy vasemmassa reunassa hitsipalon raja (kuva 30). Hitsissä on myös pieniä halkeamia ja muutamia erikokoisia huokosia ja sulkeumia. Perusmateriaalin ja kovahitsin raja erottuu selkeästi ja perusmateriaali on sekoittunut vain hieman hitsauslisäaineeseen.

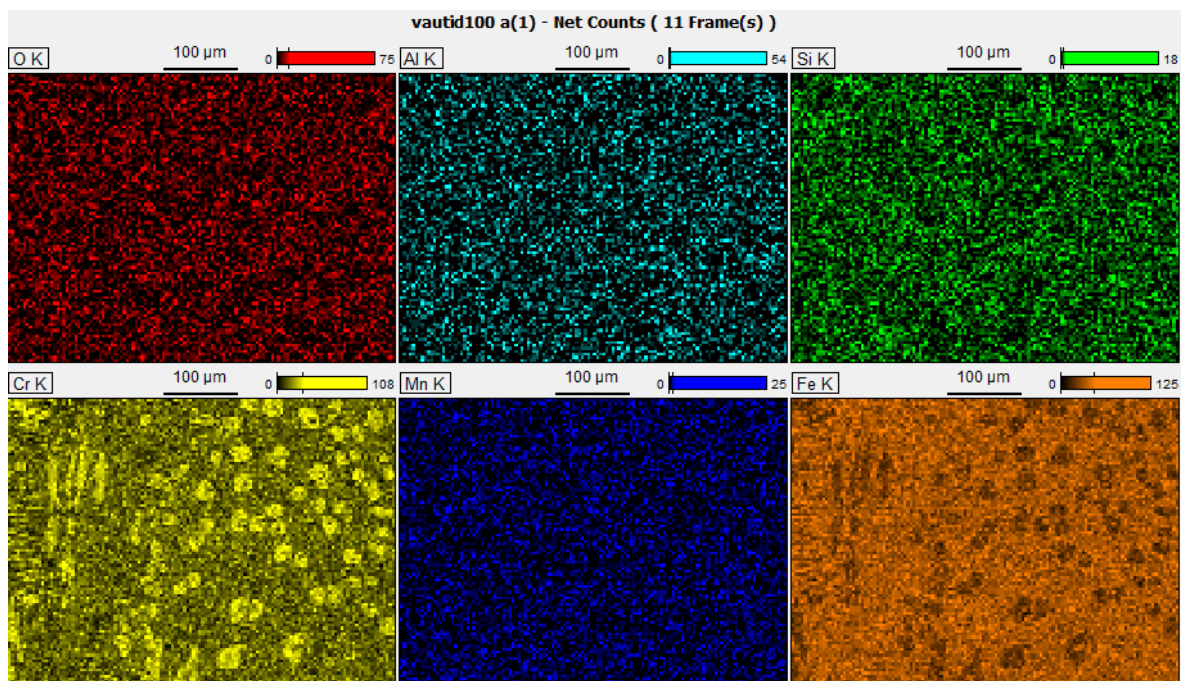
Seuraavan sivun kuvista ylemmässä nähdään kuuden hallitsevimman alkuaineen jakautumisen tutkimusalueella (kuva 47). Alemmassa kuvassa on selvästi nähtävissä kromikarbidien jakautuminen tutkimusalueelle (kuva 48).

KUVA 47 Vautid 100 -panssarilevyn tärkeimpien alkuaineiden sijoittuminen tutkitulla kovahitsin alueella (Leskinen, 2016)

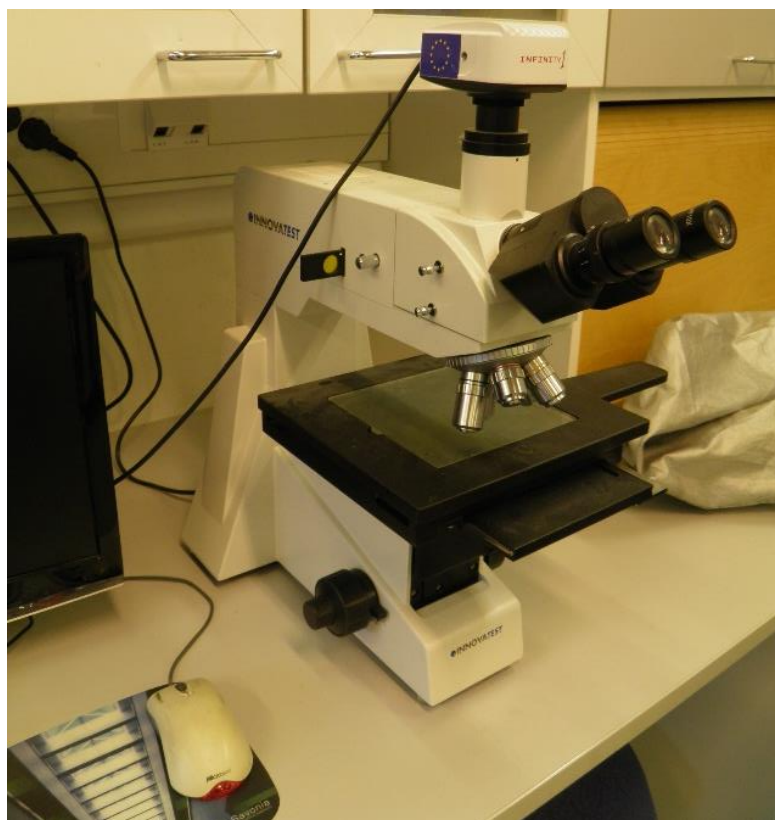
Mikrohietutkimus tehtiin kuvassa alla näkyvällä tietokoneeseen liitetyllä kameralla varustetulla valo-optisella mikroskoopilla, millä tutkittiin hitsin mikrorakennetta ja karbidien jakautumista pinnoitteessa (kuva 49). Ennen tutkimuksia hieet syövytettiin ruostumattomalle teräkselle syövytteeksi tarkoitettulla Kalling's 20° nro 2 -liuoksella, mikä sisältää 5 g kuparikloridia, 100 ml suolahappoa ja 100 ml etanolia. Mikroskoopin kameralla otettiin myös kuvia kovahitsin pinnasta, keskiosasta sekä hitsin ja perusaineen rajavyöhykkeeltä eli ns. muutosvyöhykkeeltä.

KUVA 49 Tietokoneeseen liitetty kameralla varustettu mikroskooppi (Viitala, 2016)

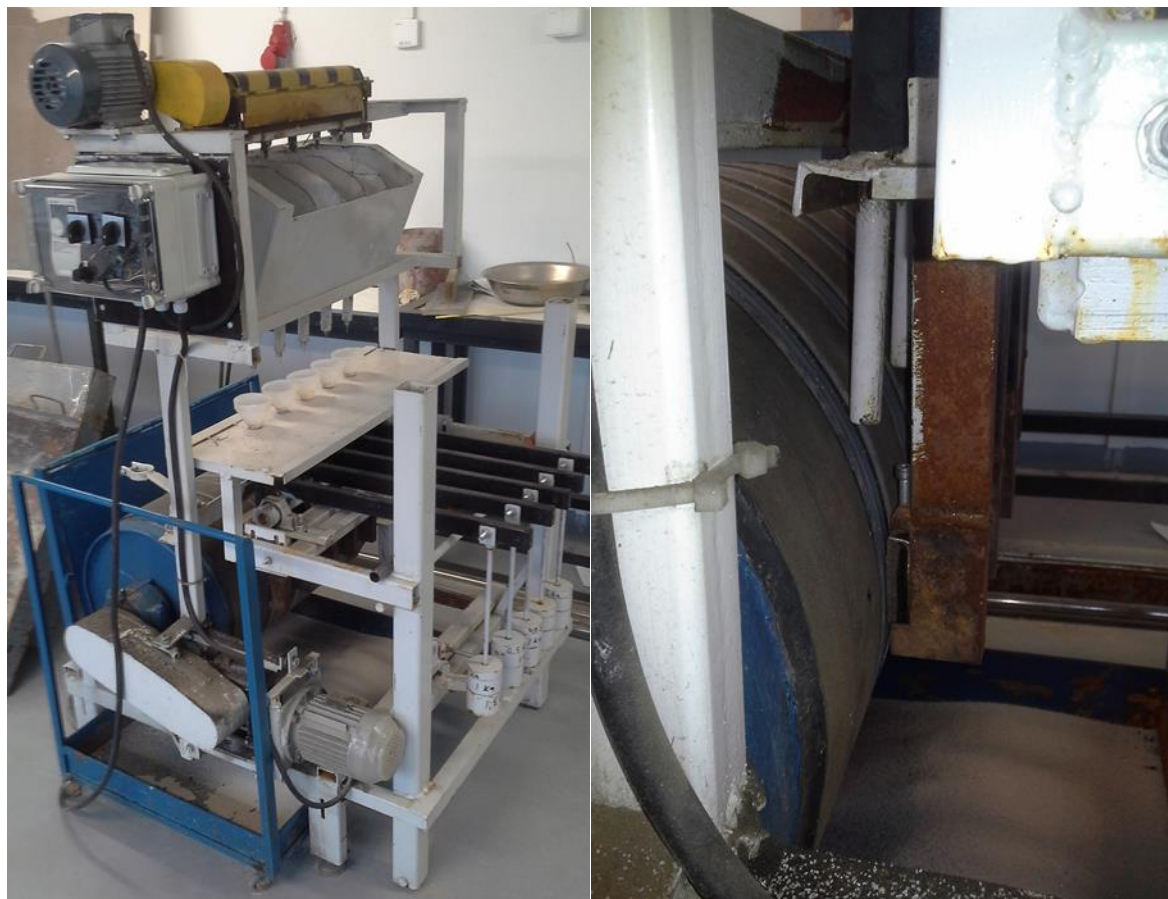
KUVA 57 Kumipyöräabraasiokokeessa käytetty laite (Viitala, 2016)

Kumipyöräabraasiokoe ja siihen käytettävä laitteisto on kuvailtu standardissa ASTM G65. Tässä tutkimuksessa käytetty, seuraavalla sivulla kuvassa näkyvä laite on rakennettu Savonia-ammattikorkeakoululla kyseistä standardia mukaillen ja laitteella tehty tutkimus sovelsi aiemmin mainitussa standardissa kuvailtua kulutuskoetta (kuva 57). Tutkimus kuitenkin siis erosi hieman standardisoidusta tutkimuksesta. Tässä tapauksessa kysymyksessä on kuitenkin vertaileva tutkimus, jossa tutkimustulokset ovat verrattavissa vain keskenään, joten niitä ei siis tule verrata suoraan jonkun muun tahon tekemiin tutkimuksiin, koska tutkija ei voi taata laitteiden tai testiolosuhteiden samankaltaisuutta tähän tutkimukseen verrattuna. Vertaillessa tuloksia toisiinsa tulee ottaa huomioon myös, että koepalojen pinnanlaatu ja muoto vaihtelivat hiukan eri valmistajien tuotteissa sekä myös saman tuotteen koepalojen kesken ja se saattoi vaikuttaa saatuihin tuloksiin. Tehdyllä tutkimuksella saatiin kuitenkin suuntaa antavat tulokset panssarilevyjen kulutuskestävyydestä.

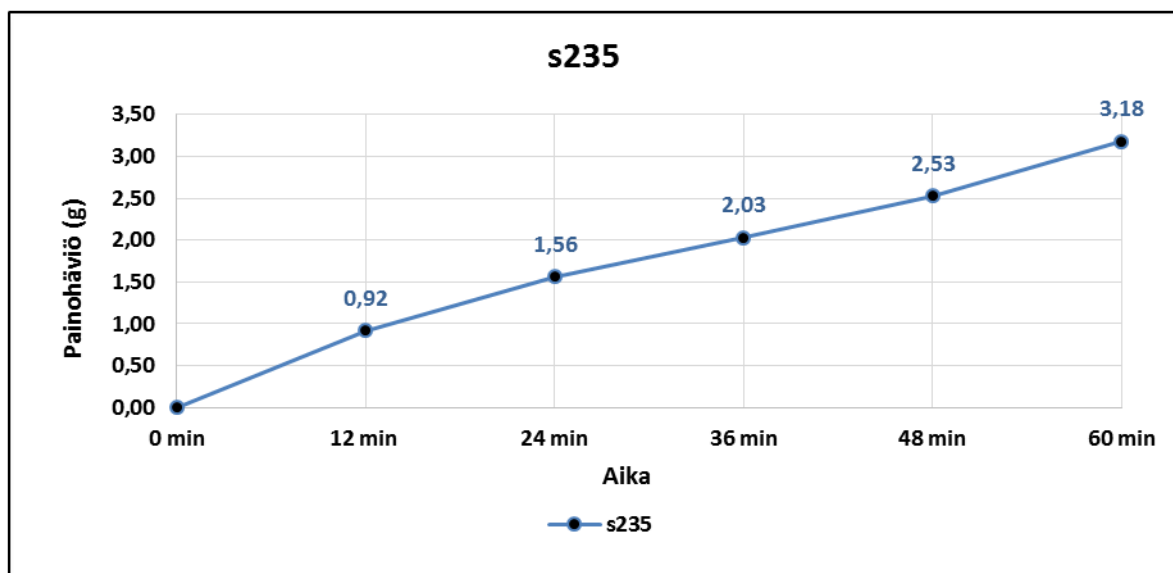
KUVIO 26 S235-perusteräs, painohäviö (g) kulutustestissä kulutusajan (min) funktiona (Viitala, 2016)

Perusteräs s235 kului odotetusti eniten kaikista tutkituista tuotteista. Muihin tutkittavana olleisiin tuotteisiin verrattuna se kestää kulutusta erittäin huonosti. Koekappale menetti painostaan testin aikana jopa 3,18 g ja paksuudestaan se kului keskimäärin 0,41 mm. Tuote kului varsin tasaisesti koko testin ajan, vaikkakin suurin kuluminen tapahtui ensimmäisen 12 minuutin jakson aikana. Kuvion alla nähdään koekappaleen kulumisesta johtunut painohäviö kokeen aikana ja kuvion alla olevasta kuvasta kulutettu koekappale (kuvio 26 ja kuva 67).

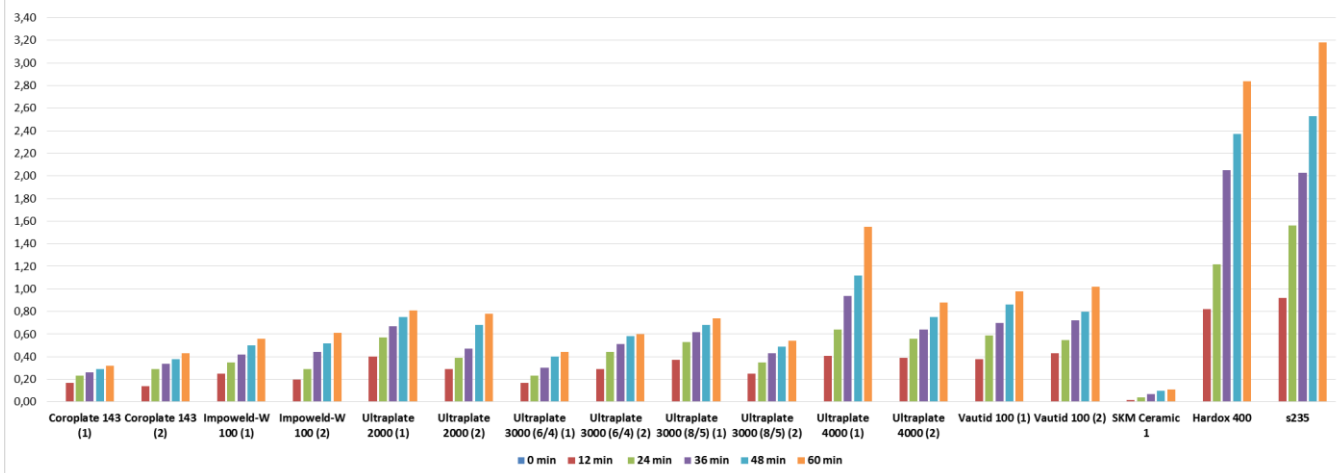
Painohäviö (g)

Ultraplate 4000 (2)	0,00	0,39	0,56	0,64	0,75	0,88			112,82		
Vautid 100 (1)	0,00	0,38	0,59	0,70	0,86	0,98	1,00	0,04	125,64	128,21	
Vautid 100 (2)	0,00	0,43	0,55	0,72	0,80	1,02			130,77		
SKM Ceramic 1	0,00	0,02	0,04	0,07	0,10	0,11	0,11	0,00	14,10	14,10	
Hardox 400	0,00	0,82	1,22	2,05	2,37	2,84	2,84	0,00	364,10	364,10	
s235	0,00	0,92	1,56	2,03	2,53	3,18	3,18	0,00	407,69	407,69	
KESKIARVOT (panssarilevyt)		0,30					0,73	0,18
