Ulkoisista syistä johtuvat tyypilliset kosteusvauriot ja niiden korjaaminen

Opinnäytetyö

SeAMK Tekniikka

Rakennustekniikan koulutusohjelma

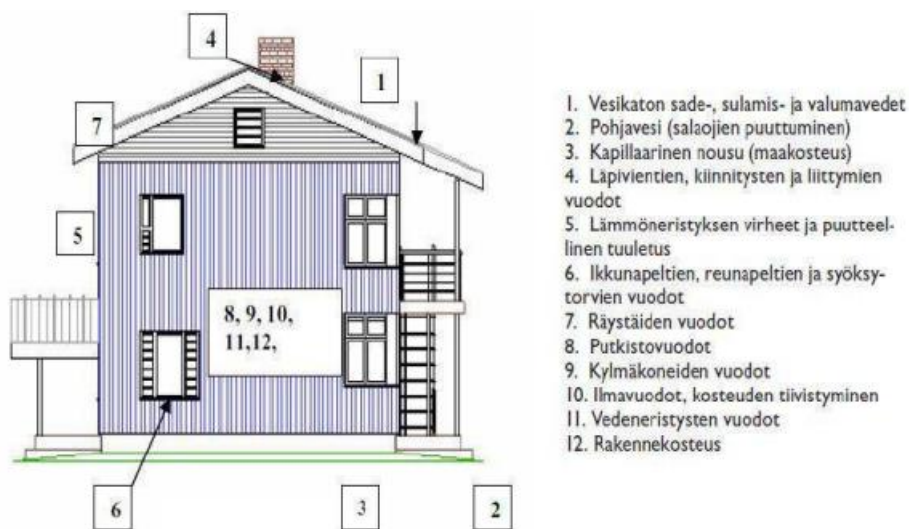
Kuvio 1. Rakennuksen kosteuslähteet. (Kemppainen 2013, 2.)

Rakennuksissa ja sen rakenteissa esiintyvä kosteus esiintyy joko näkyvänä vetenä, näkymättömänä vesihöyryinä tai rakenteisiin sitoutuneena rakennekosteutena. Tavallisimmat ja merkittävimmät rakennukseen kohdistuvat kosteuslähteet ja kosteuden kulkeutumisreitit on esitetty kuviossa 1.

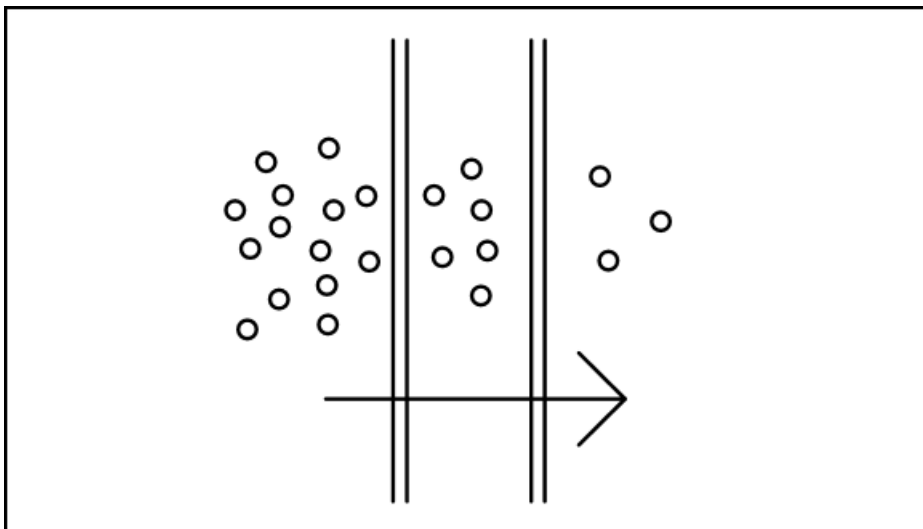
Kuvio 2. Diffuusion periaate.

Suurimman osan vuodesta sisäilman vesihöyryn osapaine on suurempi kuin ulkoilman vesihöyryn osapaine, jolloin diffuusio siirtää kosteutta sisältä ulospäin. Kesäisin tilanne voi kuitenkin olla päinvastoin, jolloin kosteutta voi siirtyä ulkoa sisälle päin. Talvella diffuusion merkitys on suurempi kuin kesällä, koska sisä- ja ulkoilman välinen vesihöyryn osapaine-ero on suurempi suuremmista lämpötilaeroista johtuen. Kuviossa 2 on esitetty vesihöyryn diffuusion periaate, jossa vesimolekyylit liikkuvat seinärakenteen läpi suuremmasta vesihöyryn osapaineesta pienempään päin. (Kosteus- ja homevaurioituneen rakennuksen kuntotutkimus 1997, 54-56.)

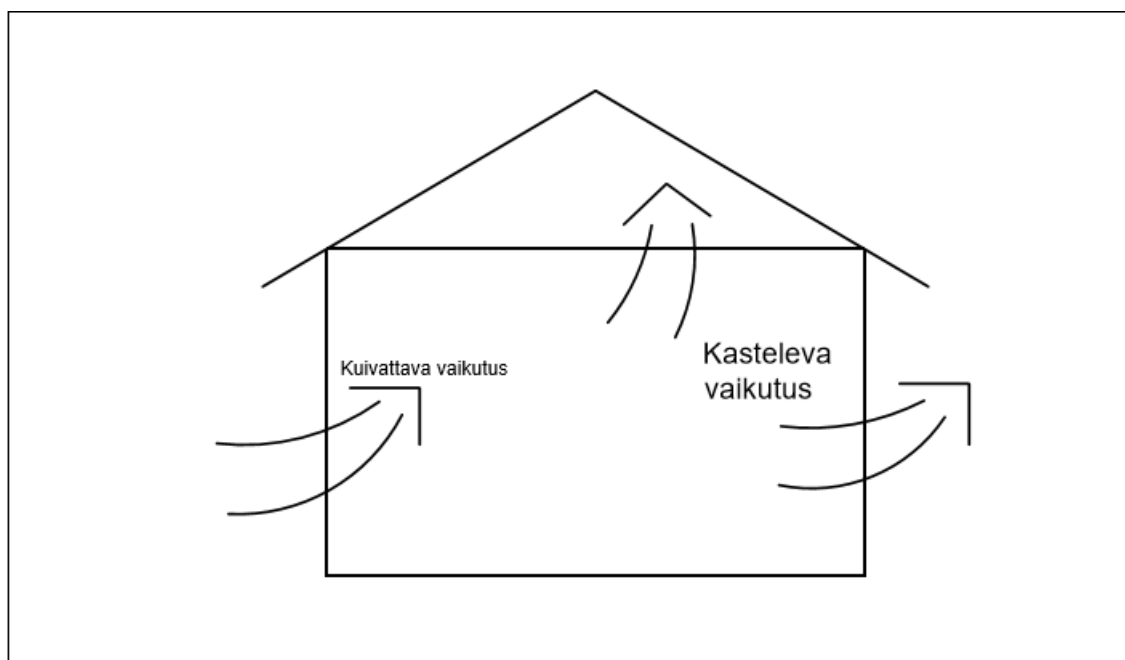
Kuvio 3. Konvektion vaikutus rakenteiden kastumiseen, kun ilma jäähtyy rakennuksen sisällä.

Kosteuskonvektiolla on rakennetta kuivattava vaikutus, jos ilma lämpenee virratessaan rakenteen läpi tai siinä on kyllästysvajautta. Kosteuskonvektio muuttuu kosteusvaurion kannalta kriittiseksi ja rakenne voi kastua, jos ilma jäähtyy virratessaan rakenteen läpi. Kosteuden tiivistymistä tapahtuu, jos ilma jäähtyy rakenteessa alle kastepisteen. Kuvio 3 havainnollistaa kuinka tuulesta aiheutuvalla konvektiovirtauksella on kasteleva vaikutus rakenteeseen, mikäli ilma jäähtyy virratessaan rakennuksen läpi. (Kosteus- ja homevaurioituneen rakennuksen kuntotutkimus 1997, 56-57.)

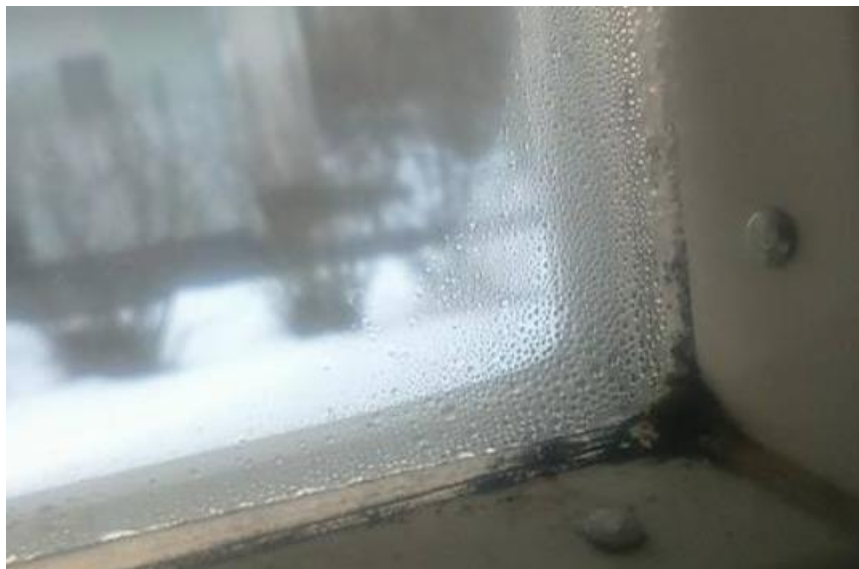
Kuva 1. Tiivistynyttä kosteutta kylmässä ikkunalasissa.

kylmemmälle pinnalle, kun vesihöyryn kyllästymiskosteus eli kastepiste ylittyy. Tiivistynyttä kosteutta esiintyy tavallisesti lämpimissä tiloissa olevilla liian kylmillä pinnoilla, kuten ikkunalaseissa. Kuvassa 1 nähdään, kun takaoven kylmään ikkunalasiin on tiivistynyt kondensoitumisen takia sisäilmasta kosteutta. Myös kylmäsiilat tai puutteellinen, rikkiäinen tai väärin sijoitettu höyrynsulku aiheuttavat vesihöyryn tiivistymistä rakenteiden sisällä. (Siikanen 1996, 57.)

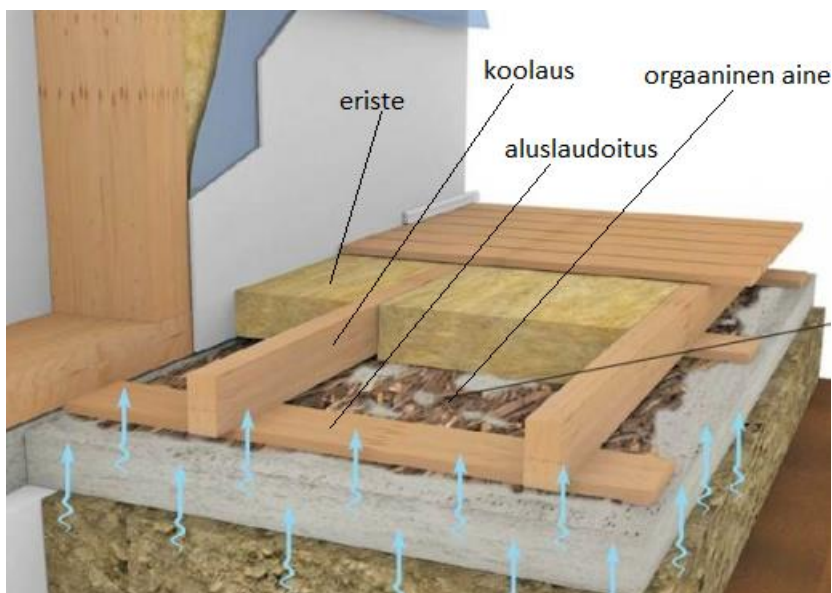
Kuvio 4. Pohjalaatta, jonka päällä aluslaudoitus, koolaus ja eriste. (Hometalkoot, [Viitattu 23.2.2016].)

Rakennesuunnittelussa maan ja maanvaraisen laatan alapinnan suhteellisen kosteuden oletetaan yleensä olevan 100 %. Mikäli laatan alapinnasta puuttuu lämmöneristys, on myös laatan yläpinnan suhteellinen kosteus lähes 100 %, koska betonilaatan yläpinnan lämpötila on lähestulkoon sama kuin alapinnan. Tällöin laatan yläpuolella oleviin rakenteisiin kohdistuu suuri kosteusrasitus ja erityisesti puurakenteet, kuten lattian koolaukset ja pehmeät eristeet, ovat vaurioitumisalueella. Kuvio 4 on havainnollistava kuva maanvaraisen lattiarakenteen kosteusvaurioitumisesta. Kuvassa pohjalaatan päällä on aluslaudoitus, koolaus ja eriste ja rakenne on erittäin vaurioherkkä. (Kosteus- ja homevaurioituneen rakenteen kuntotutkimus 1997, 96.)

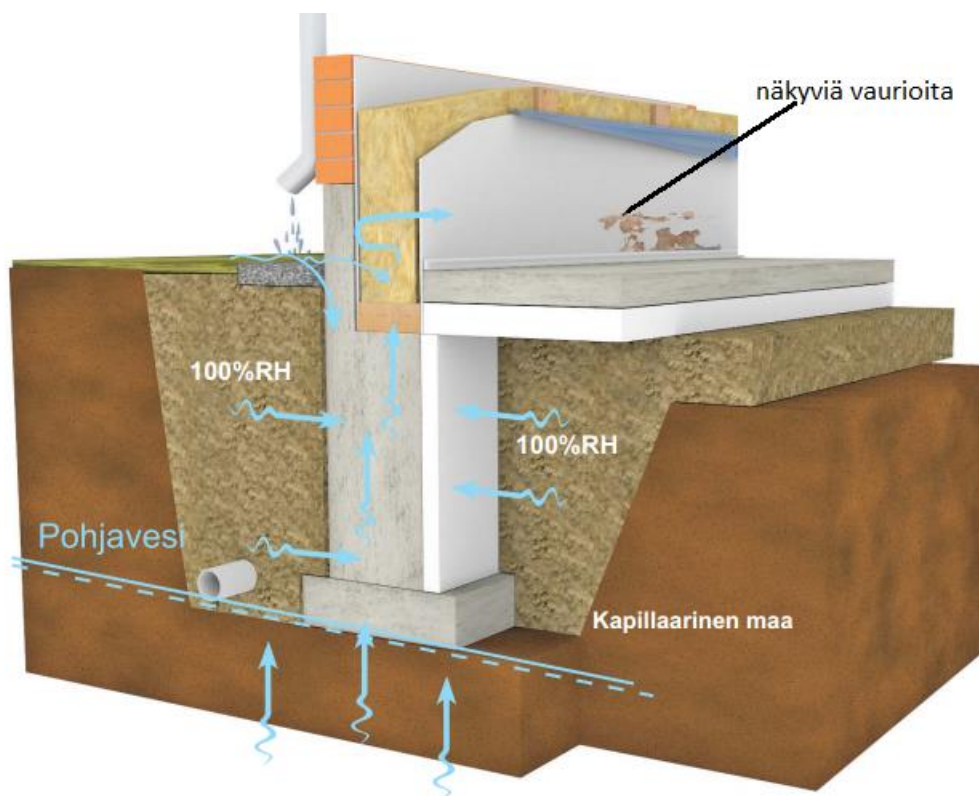
Kuvio 5. Valesokkeli ja kosteuden siirtyminen rakenteisiin. (Hometalkoot, [Viitattu 23.2.2016].)

Kuviosta 5 nähdään, että kosteuden päästessä kulkeutumaan valesokkelin sisäpuolelle ulkoseinän eristeet ja aluspuu vaurioituvat hyvin todennäköisesti. Ajan mittaan kosteus saattaa aiheuttaa myös näkyviä vaurioita seinän alaosaan.

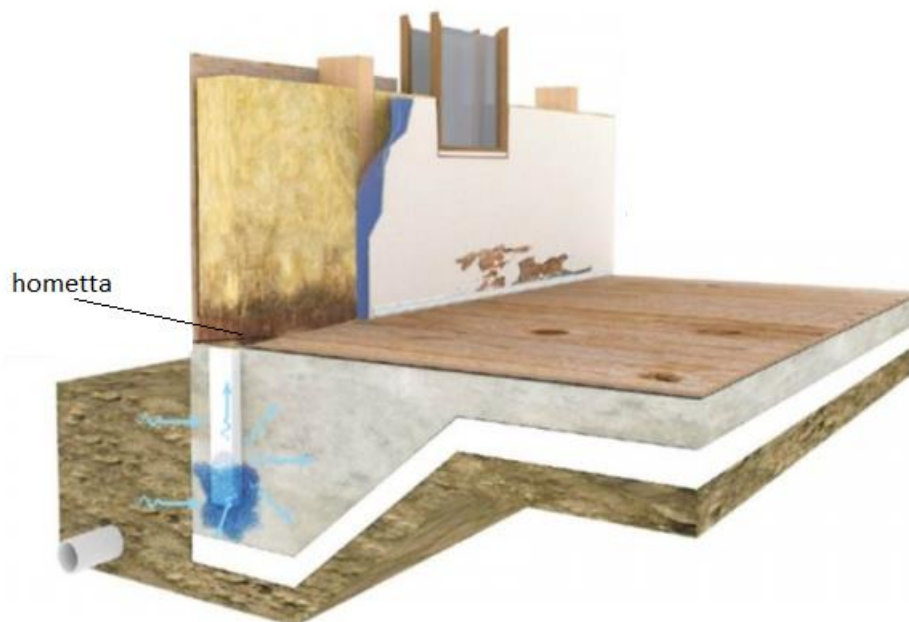
Kuvio 6. Reunavahvistettu laatta, jossa sokkelihalkaisu. (Hometalkoot, [Viitattu 23.2.2016].)

Reunavahvistetussa laattassa laatan ulkoreunaan on valettu reunavahvistukseksi palkki kantamaan seiniltä tulevia kuormia ja antamaan sokkelille korkeutta. Yksi reunavahvistetun laatan riskitekijä on reunavahvistukseen jäänyt rakennekosteus, joka sitten vuosien mittaan kuivuu rakenteisiin. Joskus tällaisia rakennekosteudesta aiheutuvia vaurioita on havaittu jopa 10 vuotta rakentamisen jälkeen. Pohjalaatta on etenkin talviaikaan kylmä reuna-alueiltaan varsinkin, jos reunavahvistuksen sokkelihalkaisu on huonosti asennettu tai se puuttuu kokonaan. Kuviossa 6 on reunavahvistettu laatta, jossa on sokkelihalkaisu. Mikäli sokkelihalkaisun eriste on huonosti asennettu, se aiheuttaa halkaisuun kylmäsilan, joka aiheuttaa kosteuden tiivistymistä rakenteeseen. Kuvassa näkyy myös tyypillinen homevaurion paikka seinän alaosan eristeessä. (Hometalkoot, [Viitattu 23.2.2016].)

Reunavahvistetussa laatta tavallisimpia kosteusvaurioiden paikkoja ovat sokkelihalkaisun eriste sekä laatan päällä olevat eristeet ja puurakenteet, kuten tavallisessakin maanvaraisessa alapohjarakenteessa. Laatan kylmyys reuna-alueilla voi aiheuttaa kosteuden tiivistymistä, joka voi johtaa seinän alaosan homehtumiseen ja alapuun lahoamiseen. (Hometalkoot, [Viitattu 23.2.2016].)

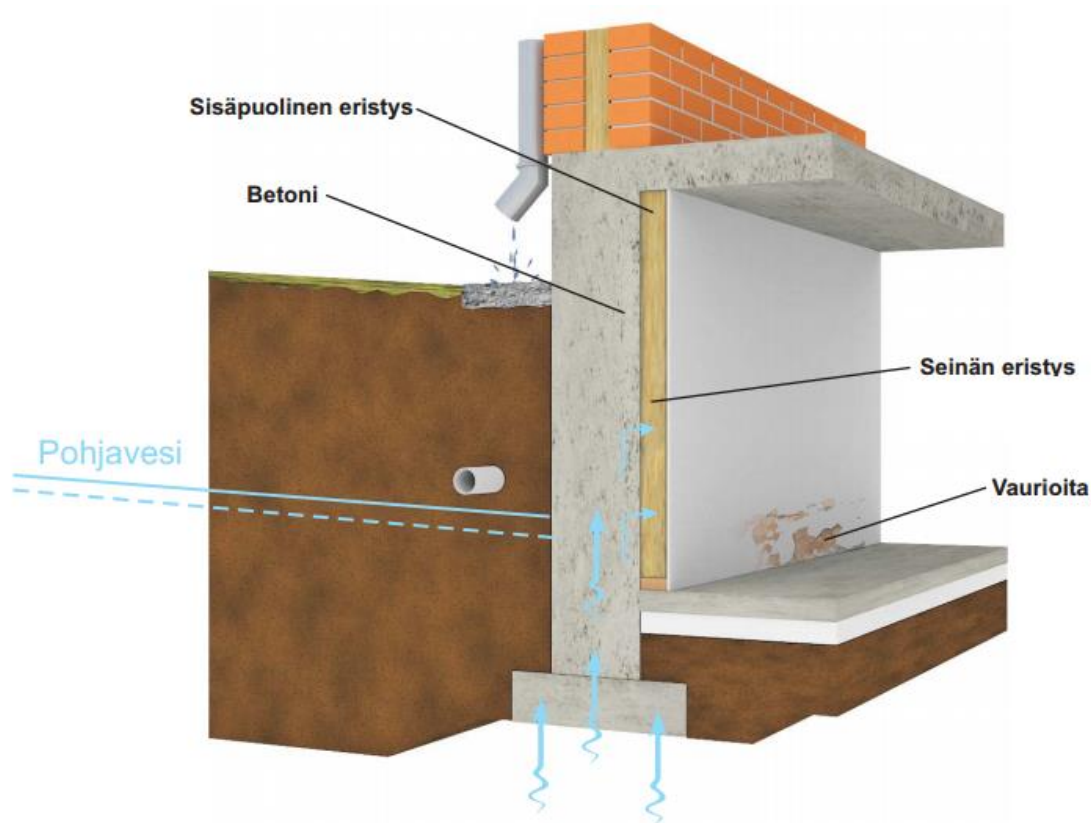
Kuvio 7. Sisäpuolelta eristetty kellarin seinä, jossa kosteusvaurioita. (Hometalkoot, [Viitattu 23.2.2016].)

Betonisen tai harkoista rakennetun kellarinseinän sisäpuolelle asennetut mineraalivillaeristeet, verhomuuraukset tai myöhemmin asennetut lisälämmöneristykset ovat erittäin herkkiä kosteusvaurioille ja usein ne ovatkin seinän ja eristeen rajapinnasta homeessa. Tämä johtuu siitä, että maanvarainen seinärakenne on kostea maaperässä olevan ja siinä liikkuvan kosteuden vaikutuksesta. Tällainen vaurio voidaan usein havaita hajun perusteella, mutta joskus vauriot voivat olla näkyviäkin, kuten nähdään kuvioista 7. Mikäli seinä on eristämätön, mahdollisia kosteusvaurion merkkejä ovat kosteusläikät, betoni- tai maalipinnan hilseily tai suolojen kiteytyminen. Yleisimmät syyt maanvaraisen

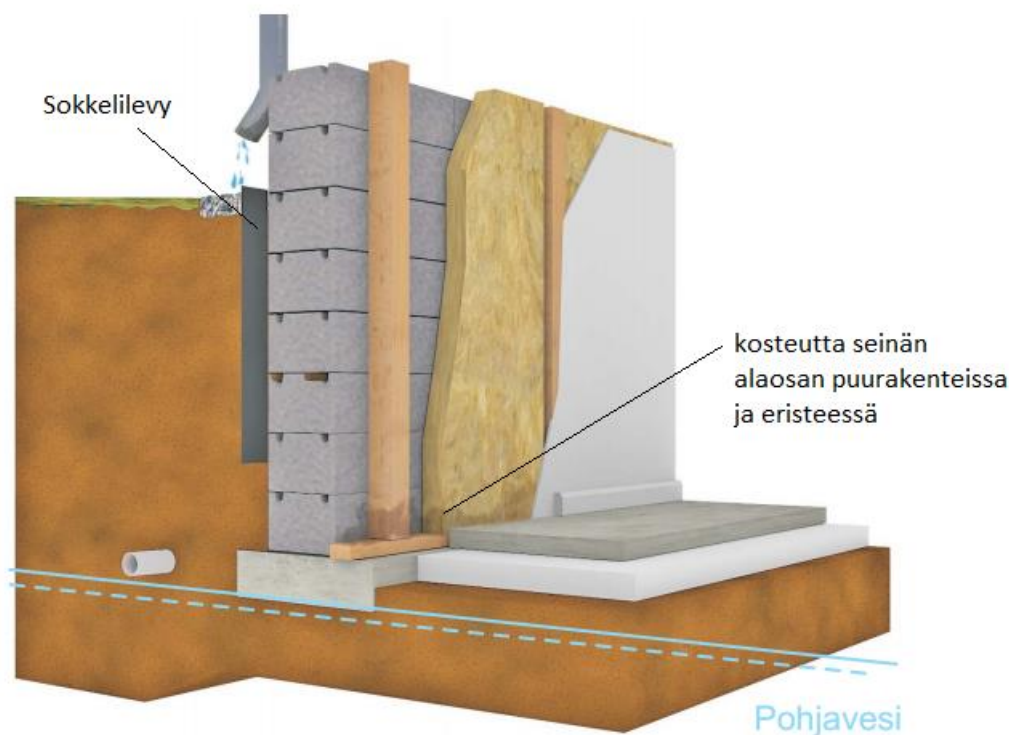
Kuvio 8. Kellarin harkkoseinä, jossa sisäpuolinen eriste. (Hometalkoot, [Viitattu 23.2.2016].)

Kellarin ulkoseinään asennetussa sokkelilevyssä esiintyy usein virheitä. Mikäli sokkelilevy on asennettu liian matalalle eikä se ylety seinän alaosaan asti tai on jopa maanpinnan alapuolella, on kellarin seinä altis kosteudelle ja vaurioille (kuvio 8). Tällöin kosteus pääsee kulkeutumaan seinärakenteeseen ja sen läpi ja voi vaurioittaa sisäpuolella olevia lämmöneristeitä ja seinän muita rakenteita. Myös sadevesiränneistä tai sadevedestä aiheutuva roiskevesi voi kulkeutua seinärakenteeseen, mikäli sokkelilevy on asennettu liian alas. Joskus seinän alaosan alapuu ja lattialaatta on asennettu suoraan anturan päälle, kuten kuviosta 8 nähdään. Tällöin kosteus voi päästä kulkeutumaan suoraan anturasta kellarin seinän puurakenteisiin ja eristeisiin etenkin, jos vedeneristys puuttuu. Lämmöneristykseen puuttuminen puolestaan aiheuttaa sen, että seinän alaosan

rakenteet ovat kylmää anturaa vasten, jolloin kosteus tiivistyy herkemmin rakenteisiin ja voi aiheuttaa niissä laho- ja homevaurioita. Tällainen suoraan anturan päälle asennettu rakenne on paljon herkempi vaurioille kuin rakenne, jossa seinän alaosa ja lattia ovat irrallaan anturasta ja lisäksi lämmöneristettyjä. (Hometalkoot, [Viitattu 23.2.2016].)

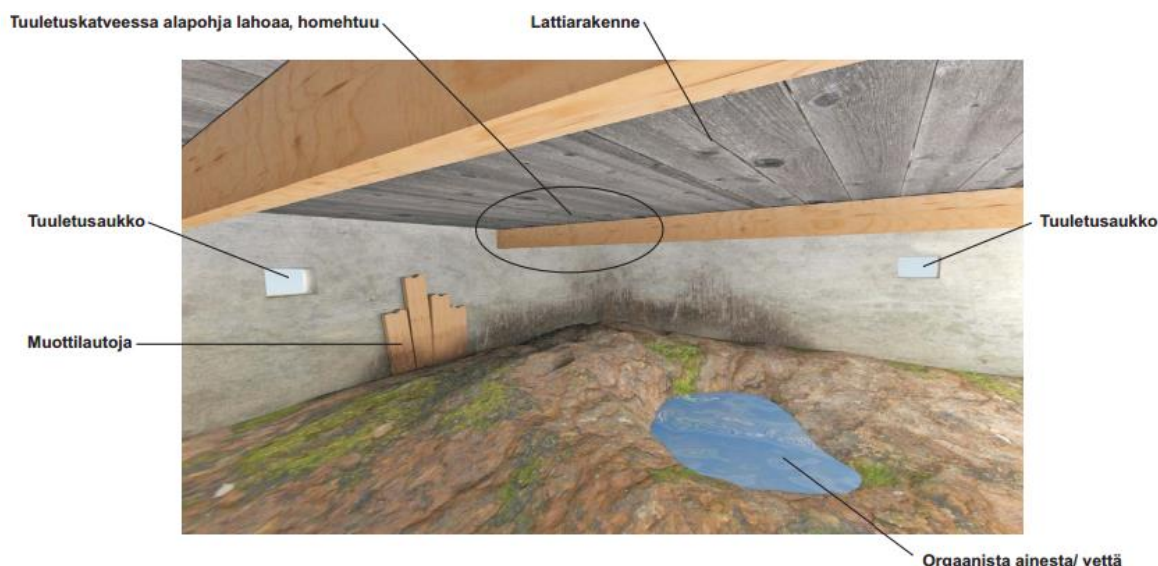
Kuvio 9. Tuulettuva alapohja ryömintätilasta katsottuna. (Hometalkoot, [Viitattu 23.2.2016].)

Mikäli ryömintätilaan pääsee valumaan vettä ulkoa päin tai nousemaan maaperästä kapillaarisesti, pyritään kosteus saamaan pois rakenteesta riittävällä tuuletuksella. Toisinaan ryömintätilassa voi olla myös seisovaa vettä, kuten nähdään kuviosta 9.

Rakennusaikana ryömintätilaan jääneet ja jätetyt orgaaniset rakennusmateriaalit ja -jätteet, kuten vanhat muottilaudat (kuvio 9) ovat hyvä kasvualusta mikrobeille. Nämä orgaaniset aineet usein homehtuvat herkästi kosteassa ryömintätilassa. Jo pienikin määrä homehtunutta rakennusjätettä, muottilaudoitusta tms. orgaanista ainetta voi aiheuttaa rakennuksen käyttäjille oireita ja hajuhaittoja. (Kosteudenhallinta ja homevaurioiden estäminen 2011.)

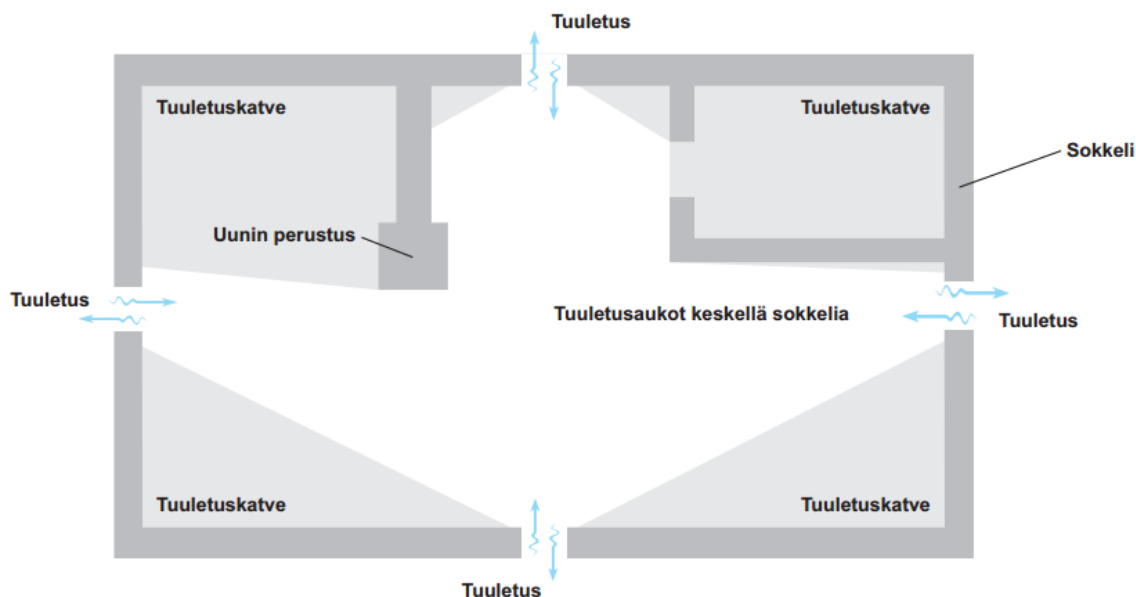
Kuvio 10. Havainnollistava kuva ryömintätilan tuuletuskatveista ja niiden riskialueista. (Hometalkoot, [Viitattu 23.2.2016].)

Tuuletusaukot voivat myös olla väärin sijoitettu, jolloin syntyy tuuletuskatveja, joihin tuuletus ei yletä, kuten kuvista 10 nähdään. Tuuletuskatveet ovat riskialueella ja niiden kohdalla alapohja voi homehtua, sillä kosteus ei kulkeudu sieltä tuuletuksen mukana ulos. Toisinaan kosteus voi kulkeutua ryömintätilaan myös rakenteiden läpi joko kapillaarisesti, diffuusiolla tai konvektiolla. Tällöin vaurioita voi esiintyä myös rakenteiden sisällä. (Hometalkoot, [Viitattu 23.2.2016].)

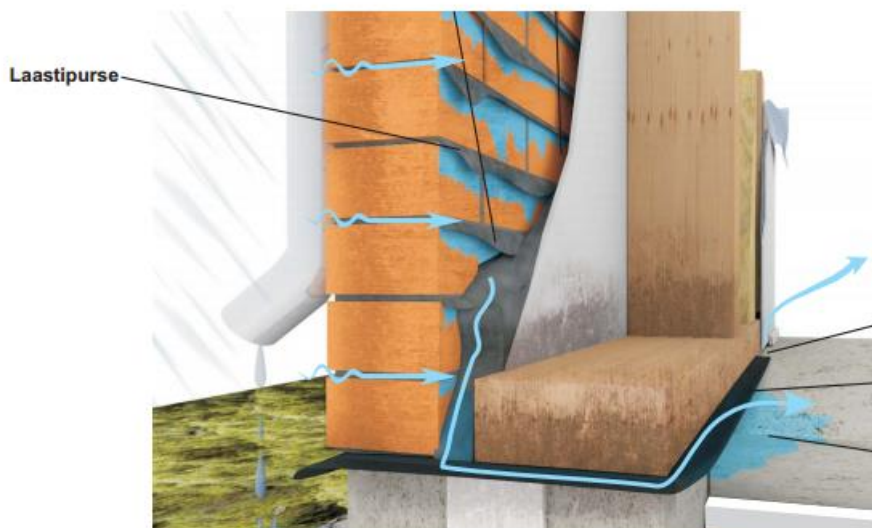
Kuvio 11. Tiiliverhoiltu puuseinä ja siinä ilmenevät ongelmat. (Hometalkoot, [Viitattu 23.2.2016].)

Tiiliverhotuissa puurunkoisissa ulkoseinissä kosteusvaurioita aiheuttaa mm. huonosti toimiva ulkoseinärakenteen ja perusmuurin liitos, jossa vettä seinärakenteesta poisjohtava bitumikermi on asennettu väärin tai sitä ei ole ollenkaan. Mikäli bitumikermi on asennettu väärin siten, että se on tiiliverhouksen ja puurungon alla yhtenäinen, voi kosteus siirtyä tiiliseinästä puurungon alapuuhun tai jopa sen ali sisätiloihin. Bitumikermi voi myös puuttua perusmuurin ja seinän puurungon välistä, jolloin kosteus voi nousta perusmuurista kapillaarisesti seinärunkon alajuoksuun ja aiheuttaa seinän alaosan puurakenteissa ja eristeissä homevaurion. Liian kapea tuuletusrako tai laastipurseiden takia tukkeutunut tuuletusrako estää seinärakenteen tuulettumisen ja kosteus jää rakenteeseen, jolloin seinän puurakenteet ja eristeet kastuvat ja voivat ajan myötä homehtua. Seurauksena voi olla myös tiilten pakkasvaurioita. Kuvista 11 nähdään edellä mainitut tyypilliset tiiliverhotun puuseinän ongelmakohdat. (Kosteudenhallinta ja homevaurioiden estäminen 2011, 193-194.)

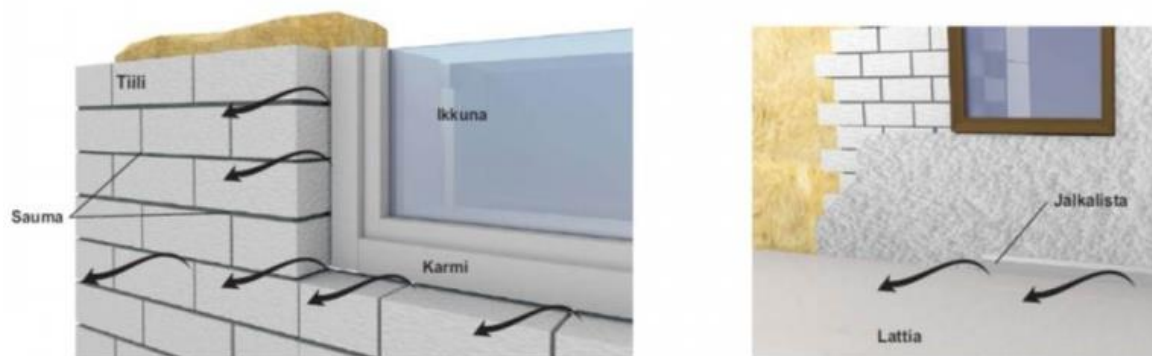
Kuvio 12. Tiilitalon ulkoseinän ilmavuotokohdat. (Hometalkoot, [Viitattu 23.2.2016].)

Ulkoseinän höyrynsulun ja ikkuna- tai ovikarmien välistä tai katto ja seinäliittymistä ei saa tulla ilmavirtoja sisälle. Mikäli ulkoseinän kantava rakenne on tiili, tulee varmistua siitä, että kaikki välit on hyvin tiivistetty ja ettei seinässä ole halkeamia, joista ilmavirta pääsee kulkeutumaan sisätiloihin. Mikäli rakenteessa on vuotokohtia, tarkoittaa se samalla sitä, että rakenteessa pääsee liikkumaan ylimääräistä kosteutta. Kuviossa 12 on esitetty tiilitalon ulkoseinän tyypilliset ilmavuotokohdat. (Hometalkoot, [Viitattu 23.2.2016].)

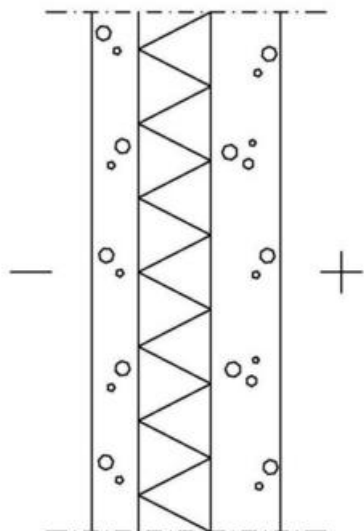
Kuvio 13. Betonisandwich-rakenne. (Isover, [Viitattu 19.3.2016].)

Betonisandwich-rakenteelle tyypillisiä kosteusvaurioiden syitä ovat vialliset tai vanhentuneet elementtisaumaukset sekä saumausten puuttuminen maan alla. Tällöin saumoista voi kulkeutua kosteutta rakenteeseen ja siitä edelleen jopa sisätiloihin. Myös ikkunoiden ja muiden läpivientien puutteelliset sisäpuoliset tiivistykset lisäävät merkittävästi rakenteen kosteusvaurioriskiä, sillä läpivienneistä vesi voi helposti kulkeutua rakenteeseen. Etenkin, jos viistosade rasittaa rakennetta, seinää pitkin valuva sadevesi voi päästä viallisista saumoista tai liitoksista kulkeutumaan rakenteisiin. Rakenteen puutteellinen tuulettuminen erilaisilla tiivillä pinnoitteilla, kuten klinkkerilaatoilla pinnoitetuissa elementeissä, voi estää kosteuden poistumisen rakenteesta. Mikäli rakenteen sisäpuolelle on asennettu lisälämmöneristys, alentaa se ulkokuoren lämpötilaa ja kasvattaa siten ulkokuoren kosteus- ja pakkasrasitusta. Vuotovesien poistumismahdollisuuden puuttuminen rakenteen vaakasuuntaisista liitoksista, esimerkiksi ikkunoiden yläpuolelta, ulkoseinärakenteen ja perusmuurin liitoksesta tai sokkelihalkaisun pohjasta voi kerätä kosteutta rakenteisiin. (Kosteudenhallinta ja homevaurioiden estäminen 2011, 192.)

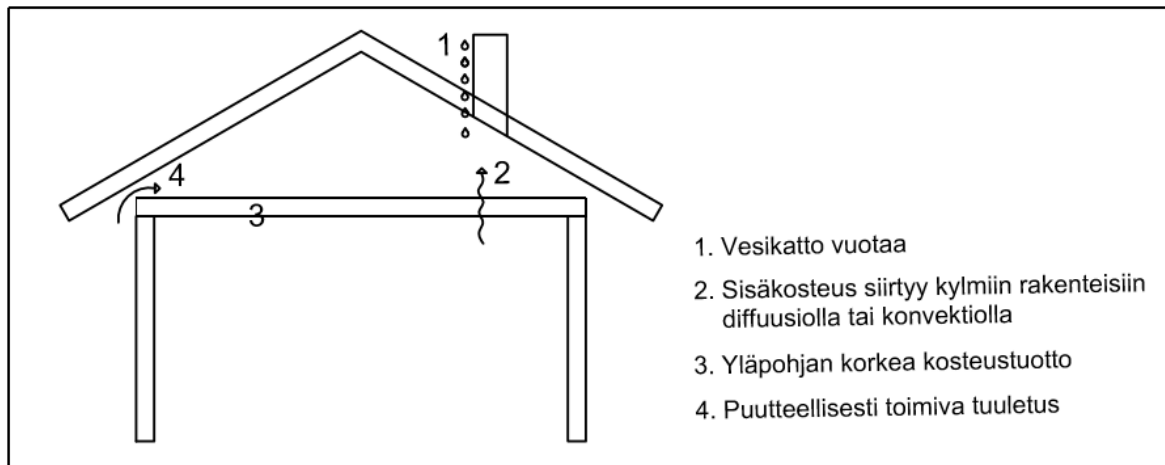
Kuvio 14. Yläpohjaan kohdistuvat kosteusrasitukset. (Kosteus- ja homevaurioituneen rakennuksen kuntotutkimus 1997, 89.)

Yläpohjan tuuletustilan kosteuspitoisuus riippuu tuuletustilaan tulevasta ja sieltä poistuvasta sekä rakenteisiin sitoutuvasta tai rakenteiden luovuttamasta kosteudesta. Tuuletustilan kosteuspitoisuuteen vaikuttavat tuuletustilan ja ulkotilan välinen lämpötilaero, ulkoilman kosteuspitoisuus, sisäkosteuden diffuusio ja konvektio sekä mahdolliset vesikattovuodot ja niistä aiheutuva kosteuslisä. Ulkoapäin kosteus siirtyy yläpohjan tuuletustilaan lähinnä konvektiolla tilaan tulevan tuuletusilman mukana. Kuvista 14 nähdään yläpohjaan kohdistuvat

kosteusrasitukset. (Kosteus- ja homevaurioituneen rakennuksen kuntotutkimus 1997, 88-89.)

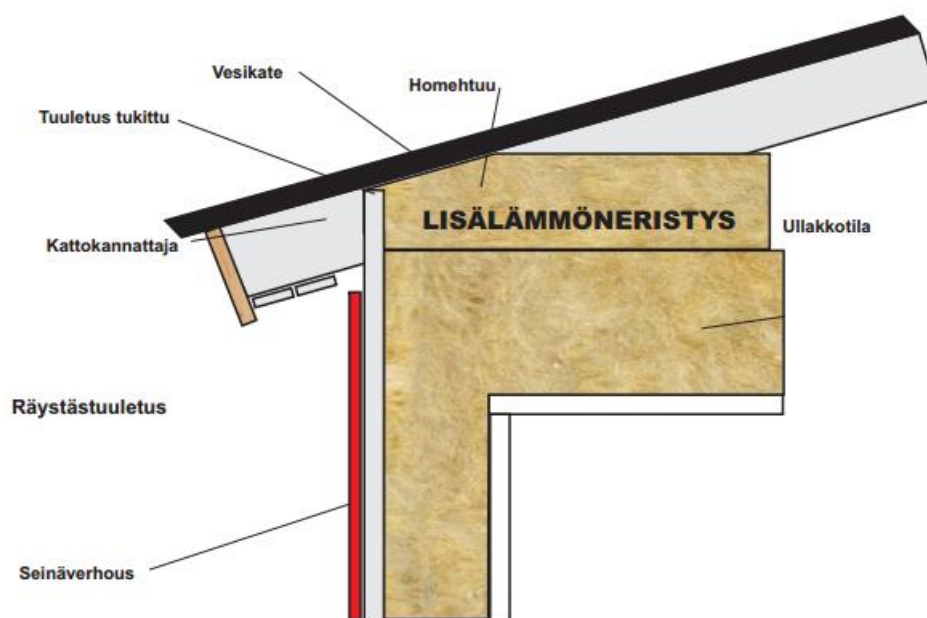
Kuvio 15. Lisälämmöneristetty yläpohja tukkii tuuletusreitit. (Hometalkoot, [Viitattu 23.2.2016].)

Tuuletusilman määrä ja kyky sitoa kosteutta vaikuttaa suoraan yläpohjan kosteusvaurioriskiin. Yläpohjan tuuletus voi olla riittämätön, jos tuuletusaukkoja on liian vähän, ne ovat liian pieniä tai tukossa, rakenteen runkosyvyys on iso, tuuletustila on liian matala tai tuuletustilan ja ulkoilman välinen lämpötilaero ja kattokaltevuus on pieni. Tuuletus voi myös katketa erilaisten esteiden, kuten katon lävistävien rakenteiden kohdalla. Joskus yläpohjia lisälämmöneristetään niin, että räystäiden tuuletusreitit tukkeutuvat. Lisäeristys myös vähentää yläpohjan läpi kulkevaa lämpövirtaa ja heikentää tuuletustilan kuivumista. Kuviosta 15 nähdään, kuinka yläpohjan lisälämmöneristys voi tukkia räystään kautta kulkevan tuuletusreitit. (Kosteus- ja homevaurioituneen rakennuksen kuntotutkimus 1997, 90.)

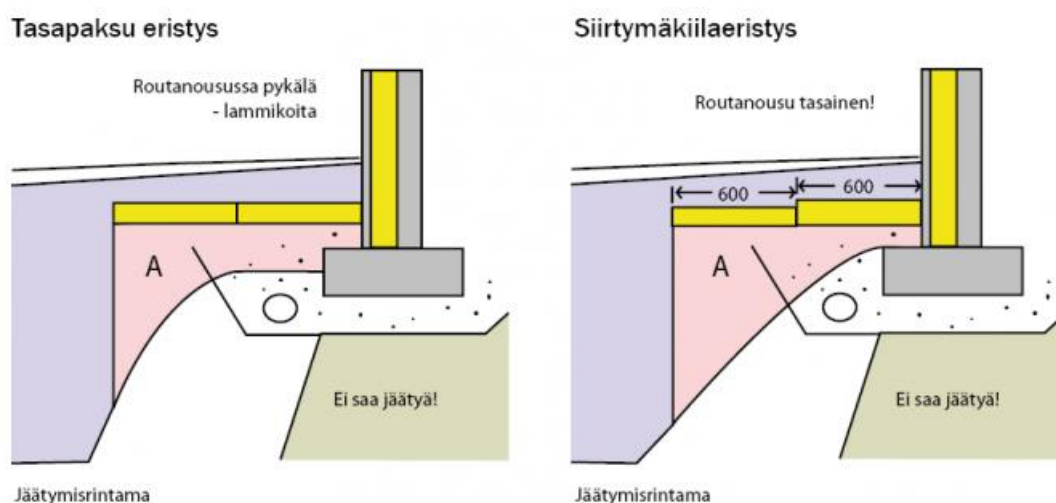
Kuvio 16. Tasapaksun ja siirtymäkiilaeristyksen erot. (Finfoam, [Viitattu 17.3.2016].)

Mikäli rakennuksen putkistot, salaojat tai sadevedenpoistojärjestelmät ovat rikkoontuneet maaperän routimisen takia, tulee näiden korjaustoimenpiteiden yhteydessä asentaa routasuojaus oikeaan korkoon siten, että edellä mainitut putkistot ja putket ovat routasuojauksen alapuolella. Ennen routaeristyksen asentamista tulee tehdä routanousujen kartoitus ja kartoittaa samalla mahdolliset putkirikot. Uusi routasuojaus asennetaan siten, että eristeen päällä on vähintään 300 mm maata ja eriste kallistetaan pois päin rakennuksesta vähintään kaltevuuteen 1:50. Routaeristeenä suositellaan käytettäväksi suulakepuristettua solumuovilevyä. Mitä routivampaa maaperä on, sitä pidemmälle routasuojauksen tulee ulottua. Mikäli eristys ulotetaan kauas rakennuksesta, on tärkeää tehdä eristykseen siirtymäkiilat, jotta maanpinta ei routanousun vaikutuksesta kallistu rakennukseen päin tai routanousuun ei tule pykäliä, joihin pääsisi kerääntymään lammikoita. Nurkkien routasuojaukseen tulee huomioida vähintään 40 % paksumpi ja leveämpi eristys. (Sisäilmäyhdistys ry, [Viitattu 17.3.2016].)

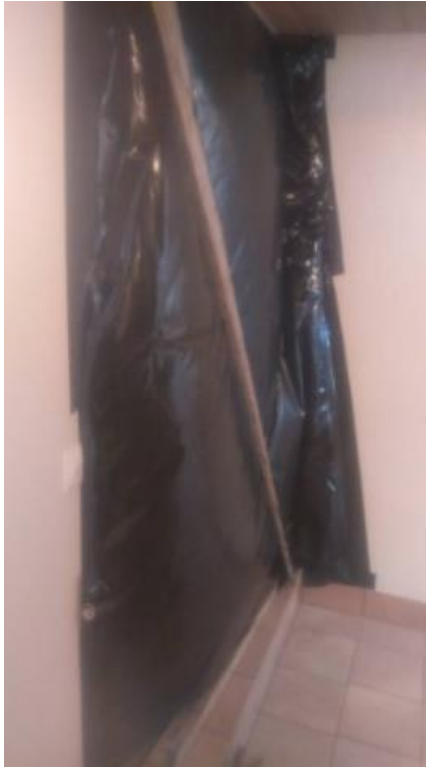
Kuva 2. Kellari on eristetty muusta asuintilasta sulkemalla portaikko tiiviillä muovilla.

Kortesjärvellä maaliskuussa 2016 tapahtunut vesijohtovuoto aiheutti sen, että viemäriverdet pääsivät tunkeutumaan erään paikallisen talon kellariin. Talon asukkaat eivät olleet kotona vuodon sattuessa, joten vettä ehti tulla kellarin lattialle yli 10 cm. Koska kyseessä oli viemäriveresi, jätti se kellariin epämiellyttävää viemäriin hajua. Kellaritila eristettiin muusta asuutilasta sulkemalla portaikko tiiviillä muovilla (kuva 2), jotta hajut eivät leviä muuhun rakennukseen ja jotta kellaritila saatiin alipaineistettua. Tiloihin asennettiin alipaineistaja (kuvat 3 ja 4), jolla epämiellyttävää hajua pyritään poistamaan johtamalla pahanhajuinen ilma ulos rakennuksesta. Viemäriveresi ehti kuitenkin imeytyä ja haju tarttua rakenteisiin niin hyvin, että pelkkä tilan alipaineistus ja hajunpoisto ei yksinään riitä hajujen poistoon, joten joudutaan käyttämään myös kemiallisia käsittelyjä.

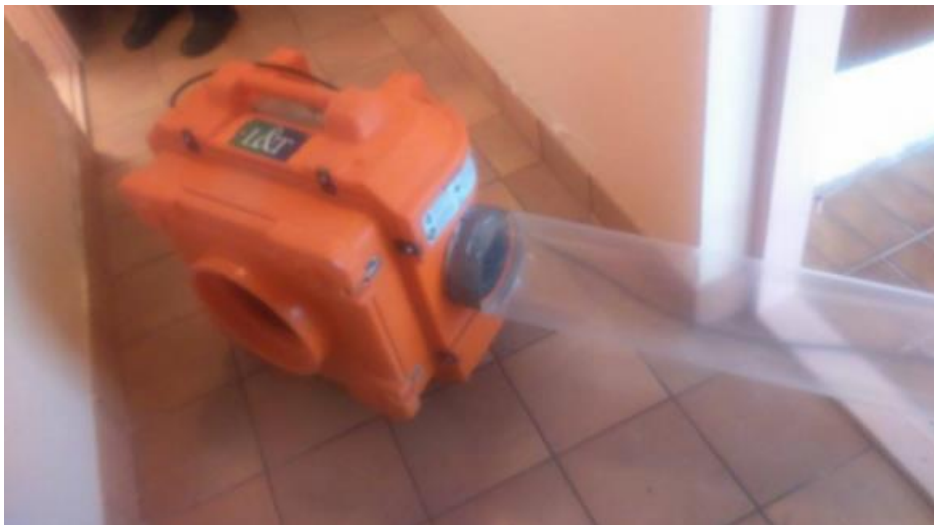
Kuva 3. Alipaineistaja.

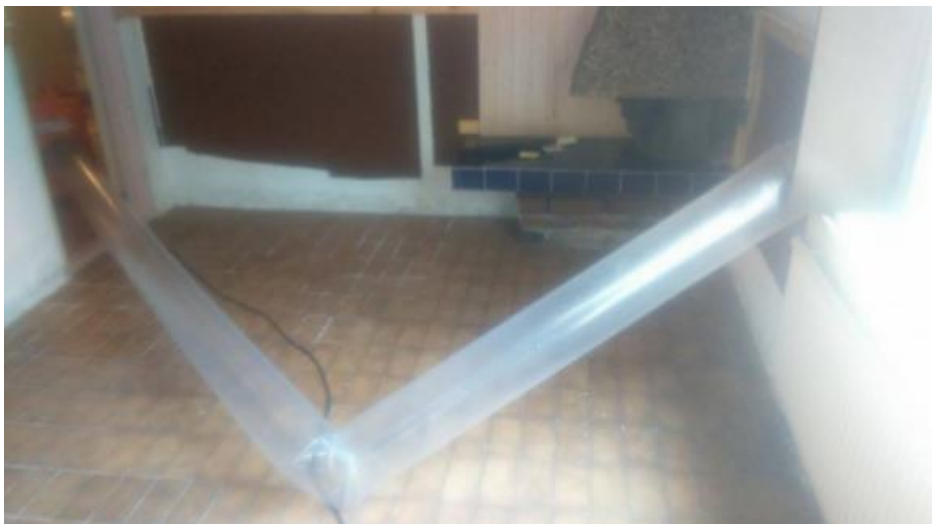
Kuva 4. Ilman poisjohtamisreitti.
