# Lasikuituveeneen pinnanlaadun kriteerit

Opinnäytetyö

Veneteknologian koulutusohjelma

Kesäkuu 2016

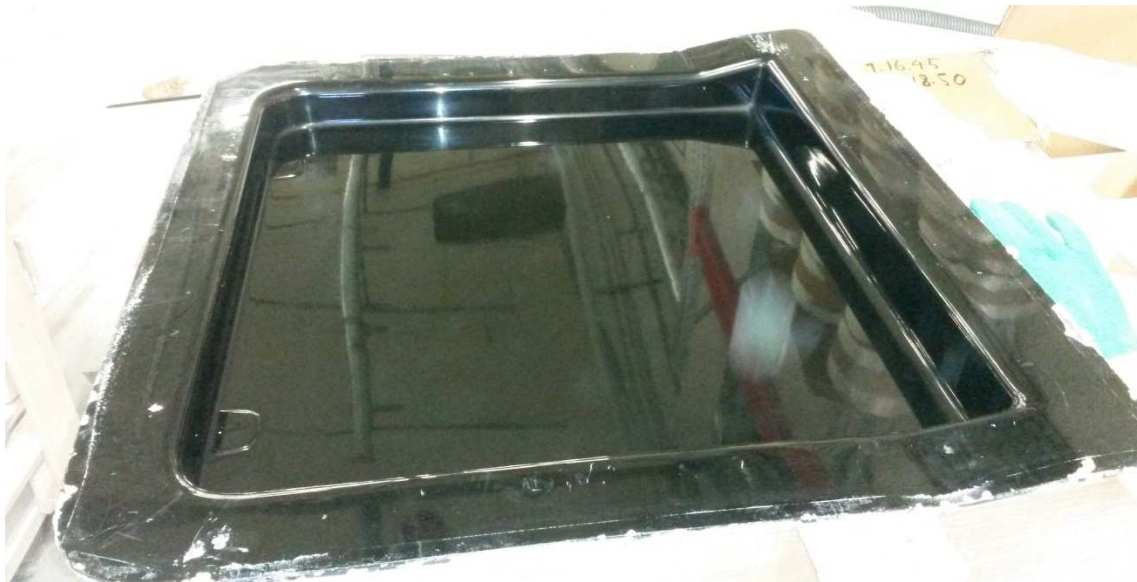
Kuva 3. Luukun kannen muotti, josta rajamallit laminoitiin.

Kappaleet laminoitiin luukun kannen muotista (kuva 3). Kappaleessa on sileä tasainen pinta sekä jyrkät kulmat reunoissa.

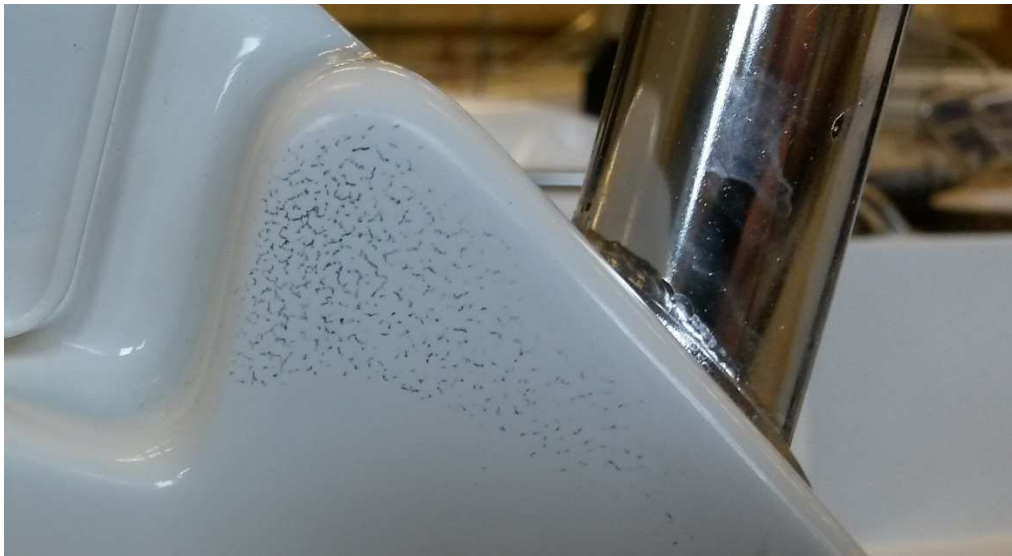
Kuva 4. Liian ohuesta gelcoat-kalvosta johtuvaa lievää poimuttumista

Liittessä 1 kuvassa 4 on liian ohuesta gelcoat-kalvosta johtuvaa poimuttamista. Kuvassa 5 taas todennäköisesti liian aikaisesta toisen gelcoat-kerroksen maalaamisesta johtuvaa todella voimakasta poimuttamista. Gelcoat on maalattu siveltimellä.

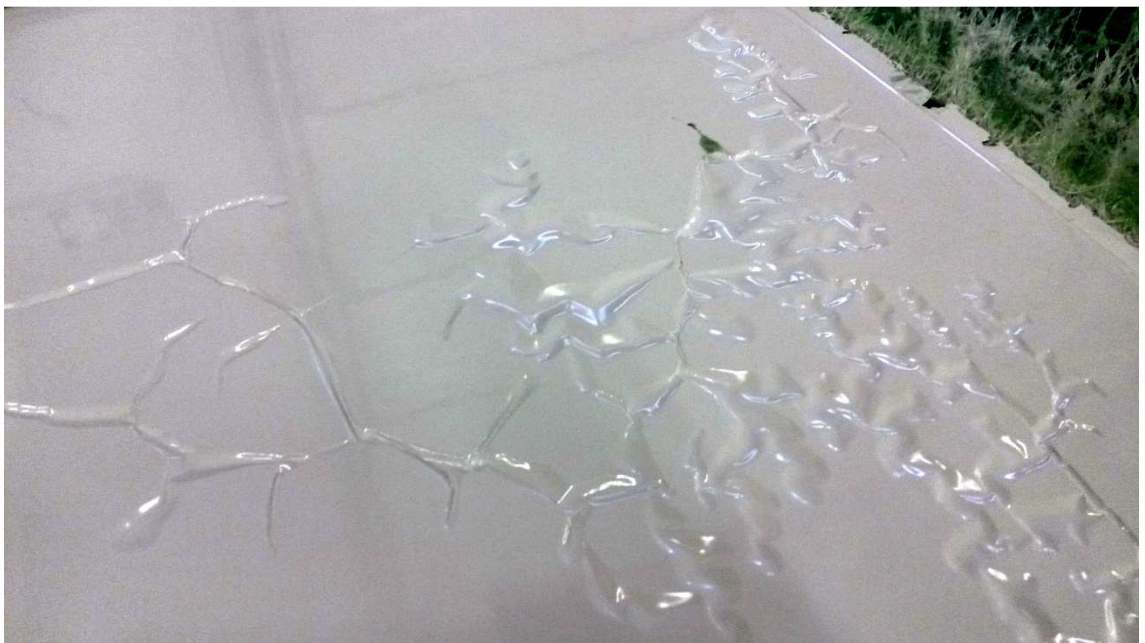
Kuva 5. Poimuttumista, joka johtui toisen gelcoat-kerroksen liian aikaisesta maalaamisesta.

Kappaleessa 2 toinen kerros gelcoatia maalattiin todennäköisesti liian aikaisin, ja gelcoat-pinta poimuttui todella voimakkaasti (kuva 5). Poimuttuminen huomattiin jo ennen laminoimista. Yli puolet pinnasta oli kuitenkin käyttökelpoista. Ruiskutetun laminaatin paksuus oli 10 mm ja kovettajan määrä 1,5 %. Kappale kovettui muotissa 3 h 20 min. Tässäkin pinnassa kuidut erottuivat aika hyvin. Kappale 3 tehtiin samalla tavalla, mutta gelcoatien ja laminaatin väliin kehitettiin laittaa kittiä osassa kappaletta, kuten tuotannossa on tapana terävissä

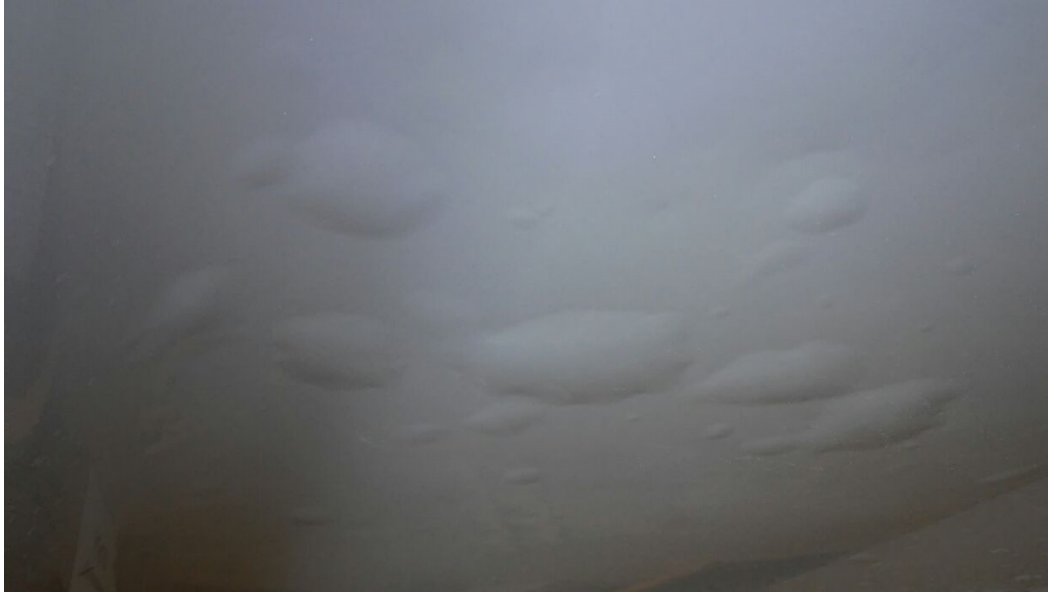
Kuva 6. Rakkulointia (Kuva: Mikko Sainio)

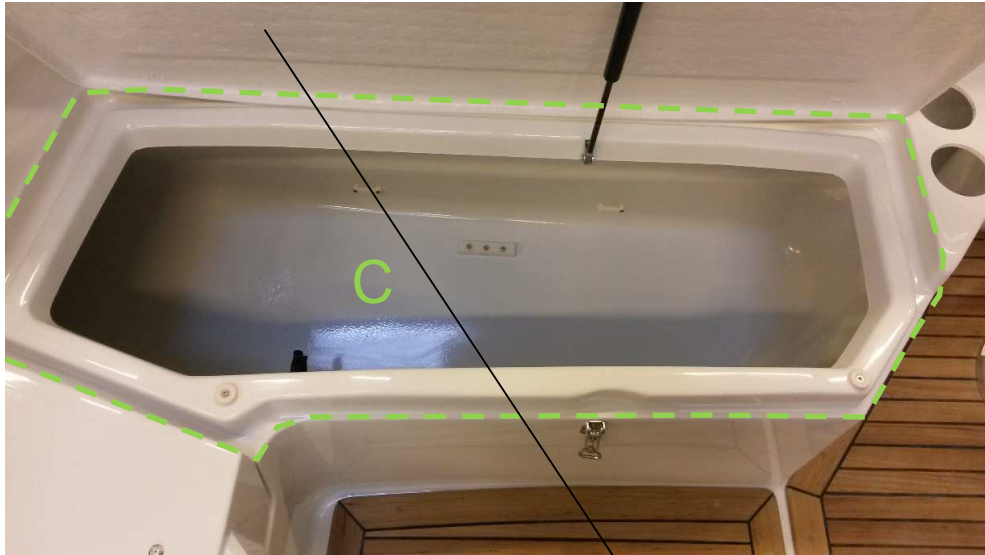
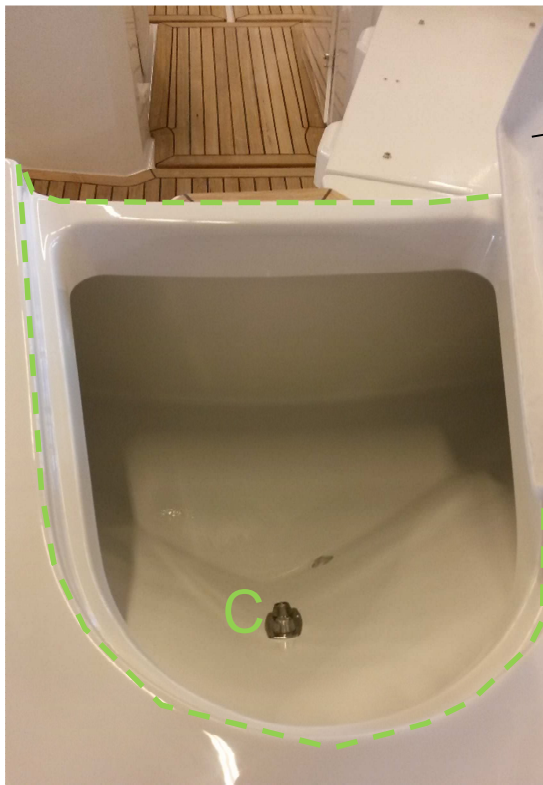
Topcoat-pinta

Kaikki luukkujen alle jäävät pinnat C-pintoja.
