Päällystekohteiden valintaprosessi kuntaorganisaatiossa

Metropolia Ammattikorkeakoulu

Insinöörityö

24.3.2017

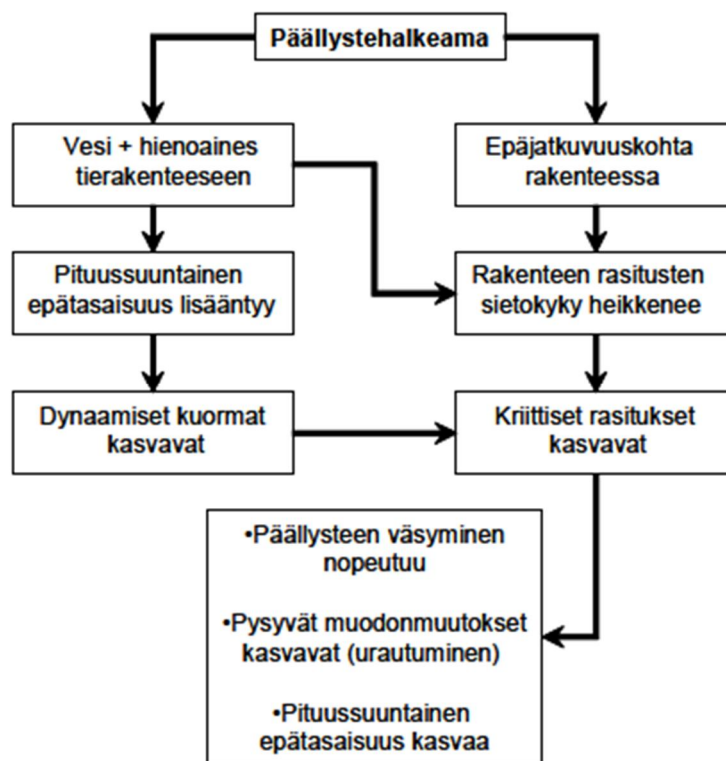
Kadunrakenne on yhtenäinen kokonaisuus ja yhdessä rakennekerroksessa tapahtuva muutos vaikuttaa koko rakenteeseen. Tästä johtuen päällysteeseen tai muihin rakennekerroksiin syntyvä vaurio nopeuttaa muiden vaurioiden syntymisiin muihin katurakenteen osiin (kuva 5). Päällysteeseen syntyvän halkeaman seurauksena katuun muodostuu epäjatkuvuuskohta, jolloin tähän kohtaan aiheutuva liikenteenkuormitus on muita kadunkohtia suurempaa. Kadunrakenteeseen pääsee halkeamien kautta myös ylimääräistä kosteutta ja mahdollisesti myös hienoainesta, minkä seurauksena rakennekerrosten rasituksen sietokyky pienenee. [5]

Kuva 5. Päällystehalkeaman vaikutus muihin kadunrakenteen vaurioitumisiin [5].

Päällysteen vaurioituessa olisi kannattavinta suorittaa korjaustyöt mahdollisimman nopeasti, sillä kuormitukset kasvavat päällystevaurioiden seurauksesta muissa kadun rakennekerroksissa. Päällystevaurioista johtuvan suuremman rasituksen takia myös muihin rakennekerroksiin syntyy vaurioita. Tämän vuoksi pelkkä uudelleen päällystäminen ei tule riittämään vaurioiden poistamiseen, vaan myös muita rakennekerroksia joudutaan uusimaan ja tämän seurauksena korjauskustannukset tulevat kasvamaan. Erilaisilla paikkaustöillä pystytään estämään päällystevaurioiden vaikutusta muihin rakennekerroksiin, mutta paikkaukset ovat kestoältään lyhyitä.

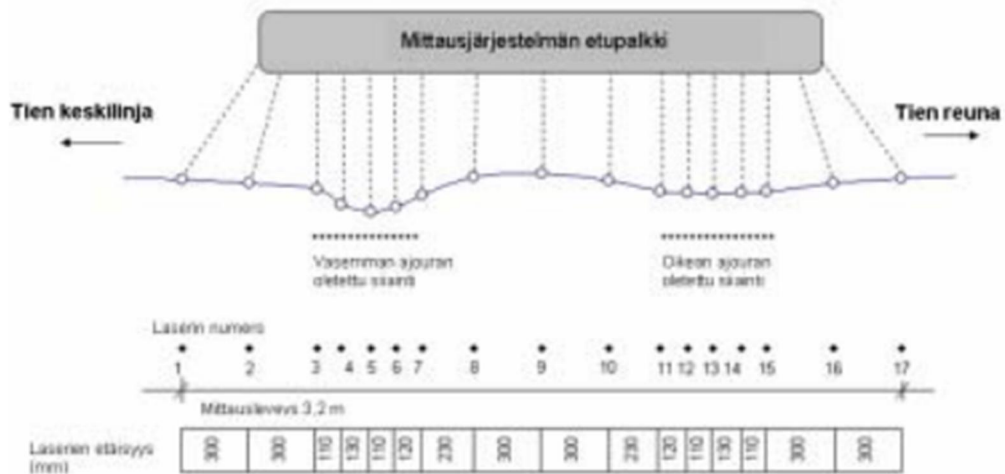
Päällysteen urautuneisuus saadaan kadun poikkiprofiilia mittaamalla. Poikkiprofiilin mitausleveys on Suomessa 3,2 metriä, ja mittaustulosten laskennassa käytetään 17 mitauspistettä. Kuvassa 7 esitettyjen mitauspisteiden väliset etäisyydet saavat poiketa korkeintaan 10 mm esitetystä, mutta mitausleveyden tulee olla aina kokonaisleveydeltään 3,2 metriä. Mittauspisteet eivät ole poikkiprofiilissa tasaisin välein. Ajourien kohdalla mitauspisteitä on tiheimmin. Itse mitausalue määräytyy vasemman ajouran perusteella, mitauspisteet 3–7 sijoittuvat vasemman uran kohdalle, kuitenkin siten että oikeanpuoleisin mitauspiste (17) on päällysteen päällä (kuva 7).

Kuva 7. Mittauspisteiden sijainti poikkisuunnassa [15].

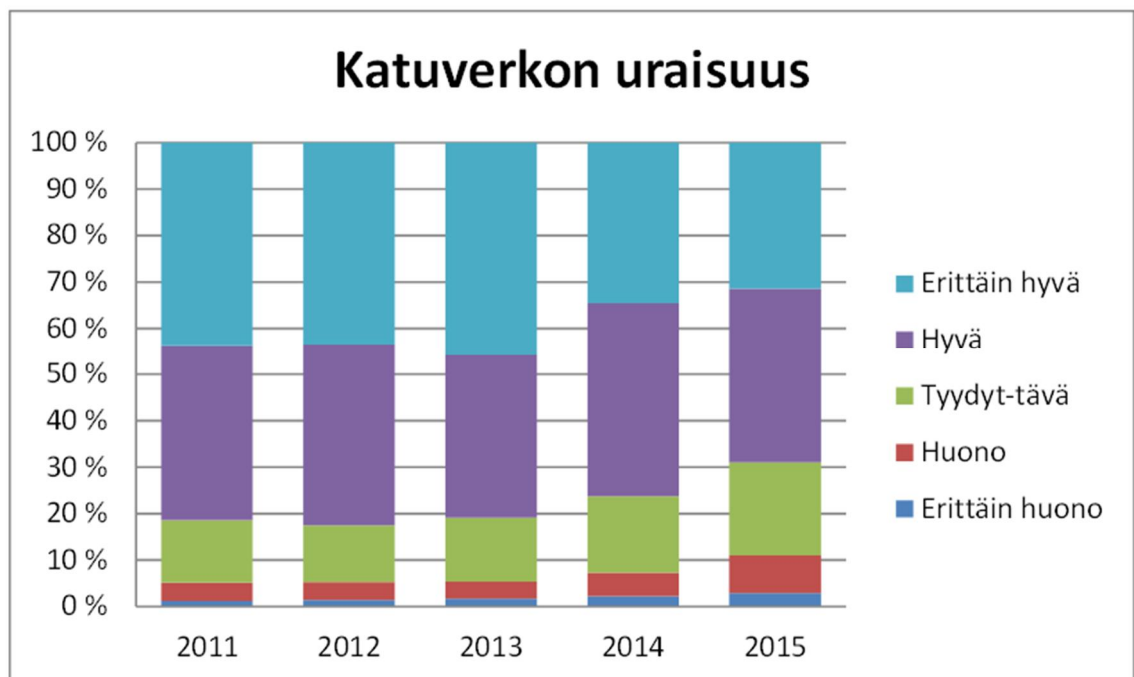
Kuva 10. Espoon kaupungin katuverkon uraisuudet viisiportaaisella kuntoluokituksella vuosina 2011–2015 [11].

Tässä luvussa esitellään Espoon kaupungin kuntomittaustuloksia uraisuuden, epätasaisuuden ja vaurioituneisuuden osalta vuosina 2011–2015. Kuntomuuttujien kunnan arvioinnissa on käytetty viisiportaista kuntoluokitusta ja kuvassa 9 on esitelty kuntomuuttujien raja-arvot kymmenen metrin katujaksoittain, minkä jälkeen on esitetty kunkin kuntomuuttujan prosentuaaliset mittaustulokset kuntoluokittain.

Kuvissa 10–12 esitetyt uraisuus, epätasaisuus ja vaurioituneisuus tulokset eivät ole vuotuisesti verrattavissa keskenään, koska mittaustulokset ovat vuotuisesti eri Espoon alueilta. Vuotuiset mittausjaksot ovat olleet pituudeltaan noin 140 km, ja prosentuaalisesti huonojen ja erittäin huonojen uraisuusien katuosuuksien tilanne on vaihdellut välillä 5,2–11,1 % (kuva 10). Epätasaisuuden osalta huonojen ja erittäin huonojen katuosuudet ovat vaihdelleet välillä 4,6–11,1 % (kuva 11) ja vaurioituneisuuden osalta ne ovat vaihdelleet välillä 4,8–12,4 % (kuva 12). [8; 9.]

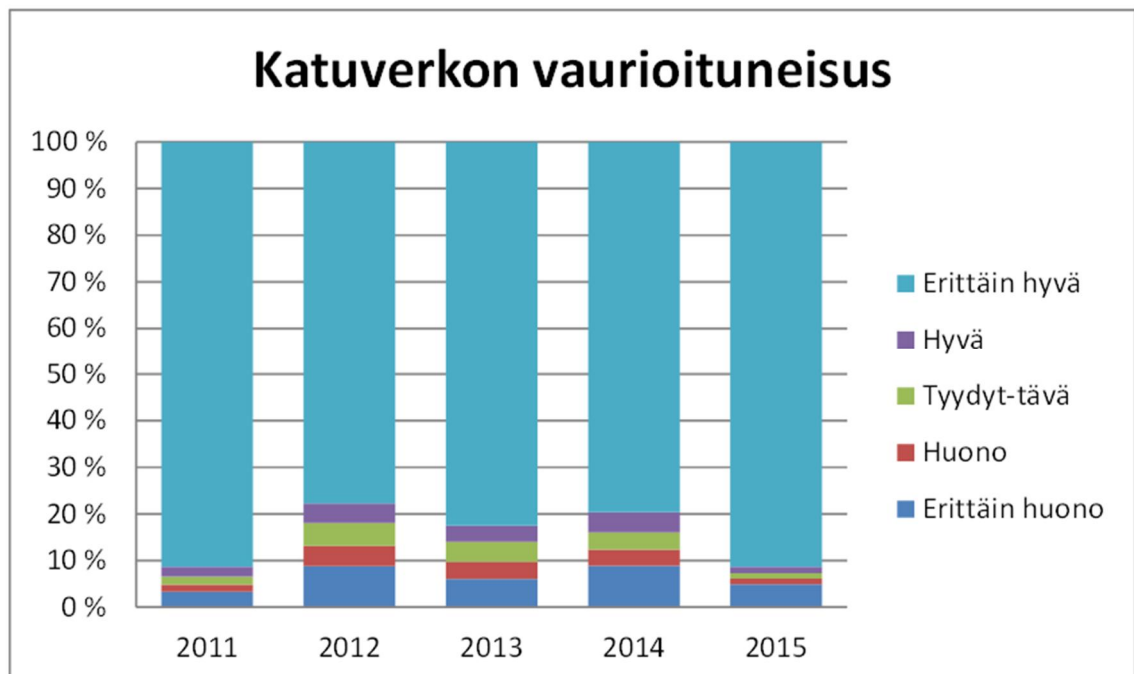
Kuva 12. Espoon kaupungin katuverkon vaurioituneisuudet viisiportaisella kuntoluokituksella vuosina 2011–2015 [11].
