SAVONIA

OPINNÄYTETYÖ

MUURATUN SAVUHORMIN PALOERISTÄMINEN

Paroc Oy Ab

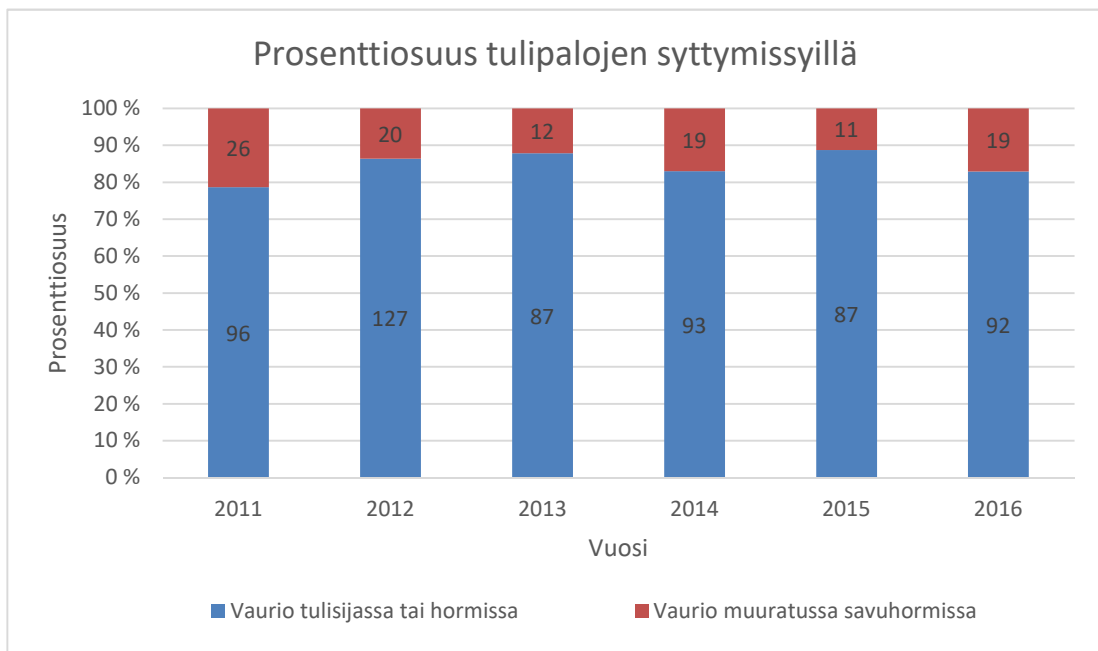
Vertaamalla muurattujen savuhormien vaurioista alkaneiden tulipalojen osuutta kokonaisuuteen huomataan, että niistä on alkanut noin joka viides tulipalo (kuva 5.). Prosenttiosuus vaihtelee vuosittain, mutta noin keskimääräisesti se on 20 %, kun huomioidaan, että onnettomuusselosteista laskettu lukumäärä muurattujen hormien paloille on vähimmäismäärä.

Kuva 5. Prosenttiosuudet tulipalojen syttymissyillä (Pronto)

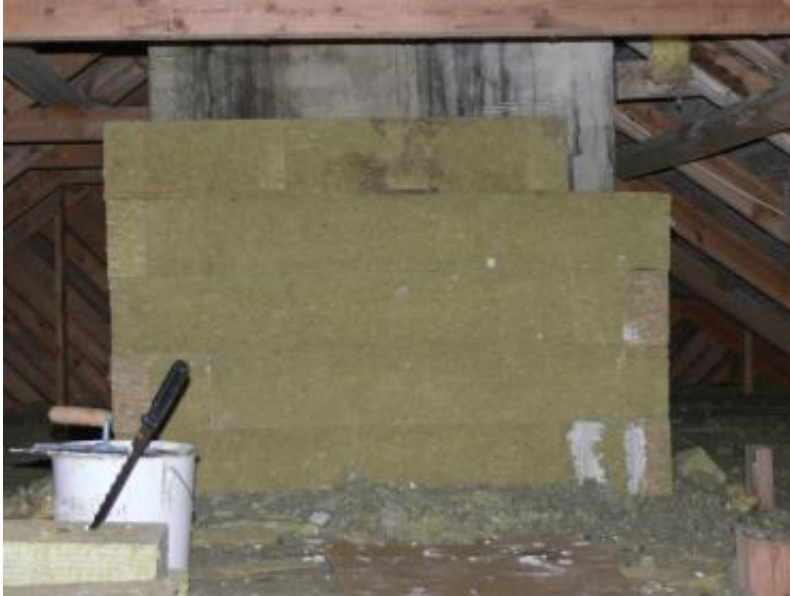
Kuva 7. Levyjen asettelu limittäin saumat eri kohtiin (Paroc)

Helpoin tapa asentaa kivivillalevyt savupiipun pintaan on tuoda ne sopivan kokoisina paloina ullakolle ja levittää liimalaasti lamellin toiselle puolelle. Laasti kammataan auki ja lamelli painetaan saman tien paikallensa. Lamellia vasten voi laittaa kuivumisen ajaksi ulkoisen tuen, jolla se pysyy paikallansa.
