Ksenia Sokolova

Digitaalisen radiografian käyttö telakalla

Metropolia Ammattikorkeakoulu

Insinöörityö

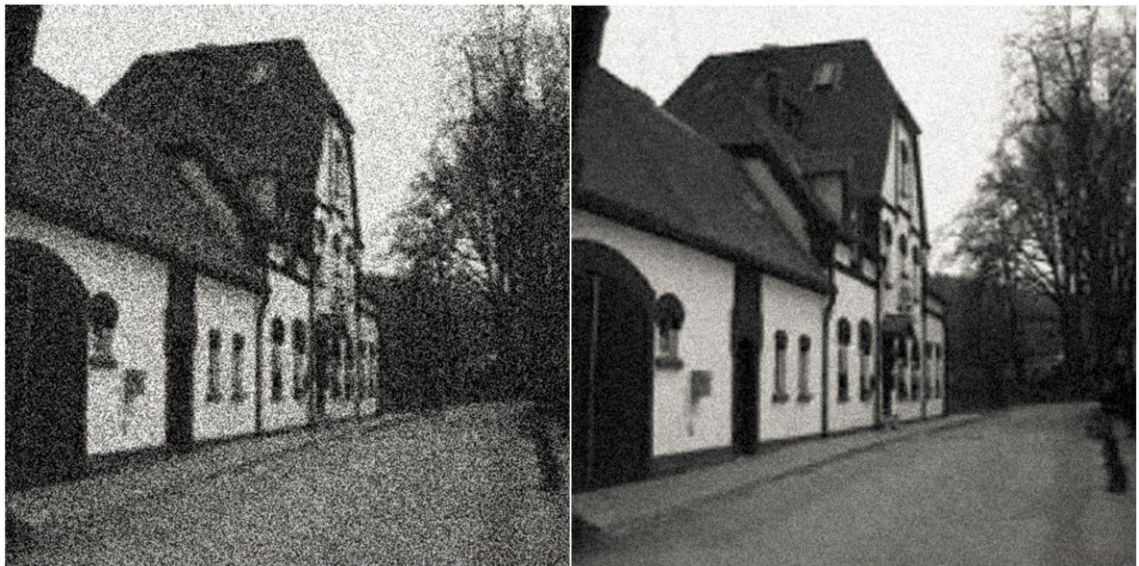
Kuvatarkkuus	Kuvasta määritetään kuvatarkkuus näkyvien indikaattorilankojen määrän perusteella. Standardista SFS-EN ISO 17636-2 löytyy vaatimukset pienimmälle näkyvälle indikaattorilangalle [17].
SNR-arvo	Signaali-kohinasuhde määrittää periaatteessa koko kuvan laadun. Kuva on kohinainen, jos SNR-arvo on matala. Kuva on sitä tarkempi, mitä korkeampi SNR-arvo on. Kuvassa 6 on esitetty SNR-arvon vaikutus laatuun.

Kuva 6. Vasemmalla SNR-arvo 4, oikealla SNR-arvo 20 [3].

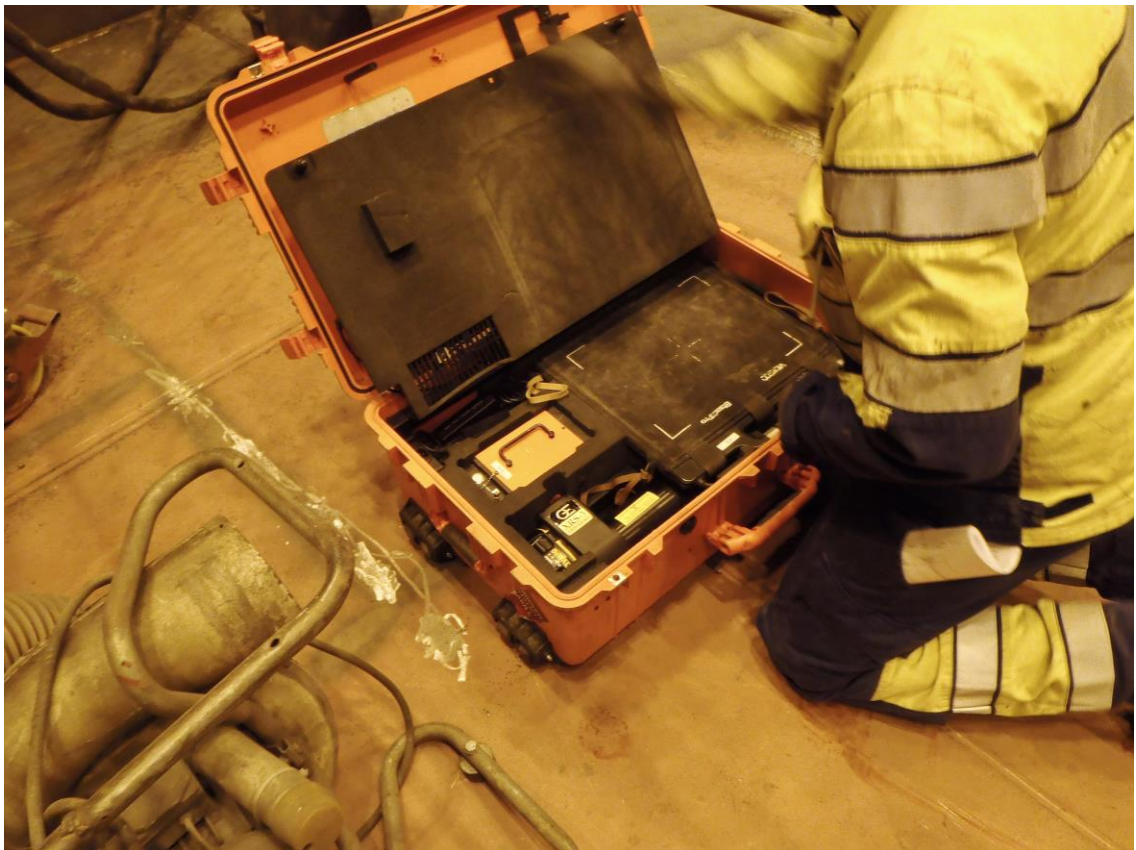
Tarkastukseen osallistui kaksi tarkastajaa. Alussa yksi oli valvomassa röntgenputken lämmitystä, joka kesti noin puoli tuntia, ja toinen kytki kaapeleita ja asetti DR-laitteiston käyttökuntoon. Laittekokonaisuus pakattuna näkyy kuvassa 7. Kuljetuslaukku on suurrehko tuotantoympäristöön, mutta jos kuvauksia suoritetaan usein, siitä voi tehdä kenttäpakkauksen, joka on mukavampi kuljettaa paikasta toiseen.

Kuva 7. DR-laitteet pakattuna kuljetuslaukkuun.

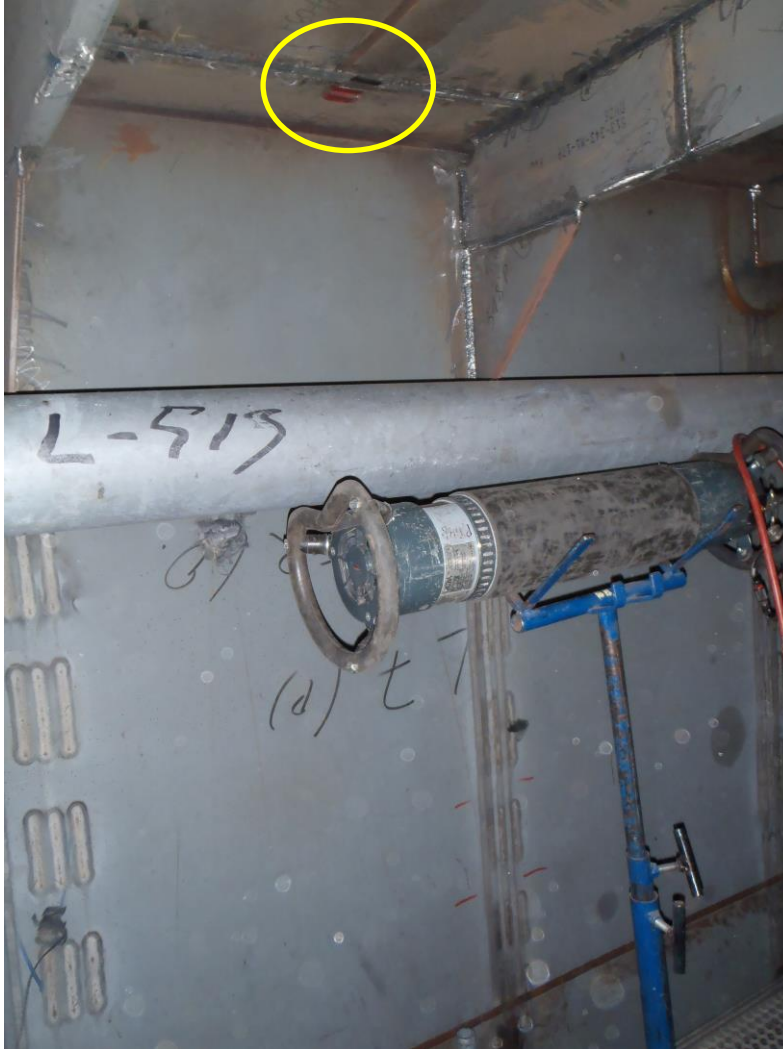
Kun laitteiston asetukset oli säädetty, lämmitetty röntgenputki asetettiin pääkannessa olevan kuvattavan kohdan alle (kuva 8). Lankaindikaattori ja kuvatunnukset kiinnitettiin säteilylähteen puolelle (merkitty keltaisella kehyksellä).

Kuva 8. Piste RT29 kuvaus.

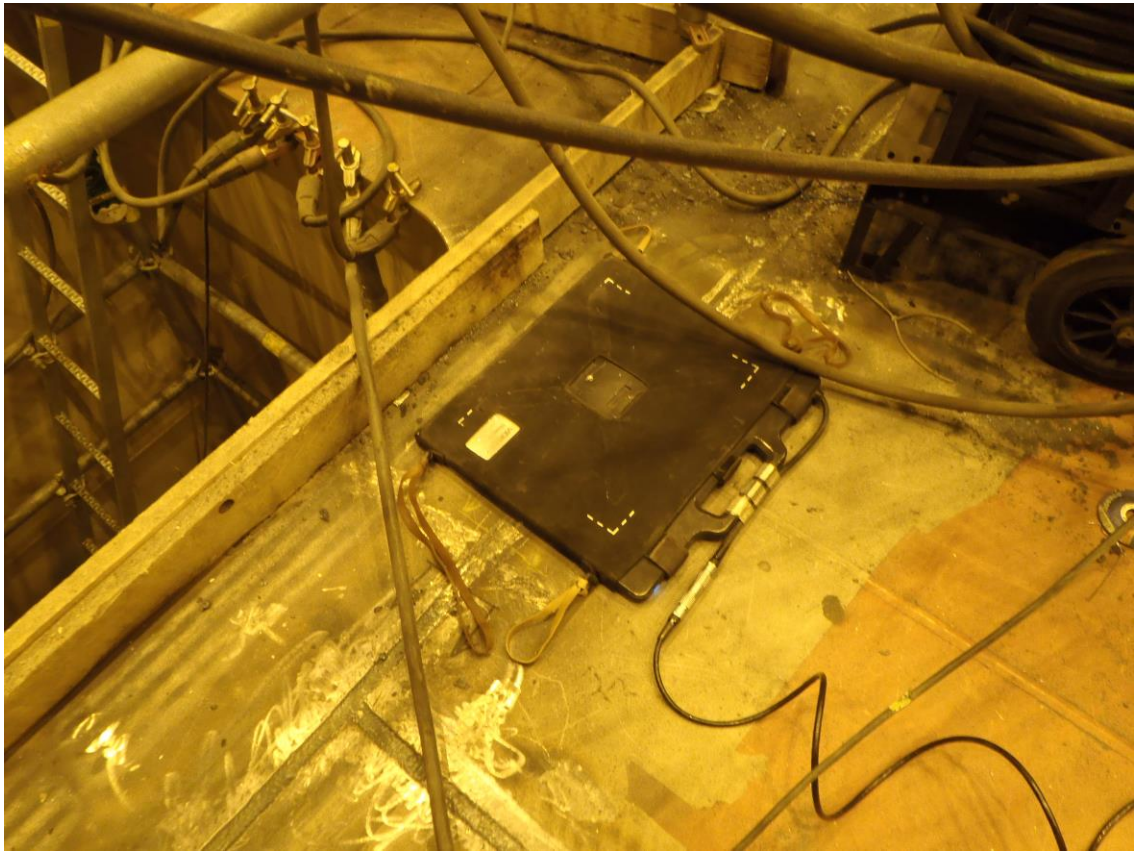
DDA-paneeli laitettiin sauman päälle (kuva 9).

Kuva 9. DDA-paneeli pisteen RT29 päällä.

Pisteen valotusajaksi valittiin 9 minuuttia, joiden aikana ohjelma otti peräkkäin 15 kuvaa.

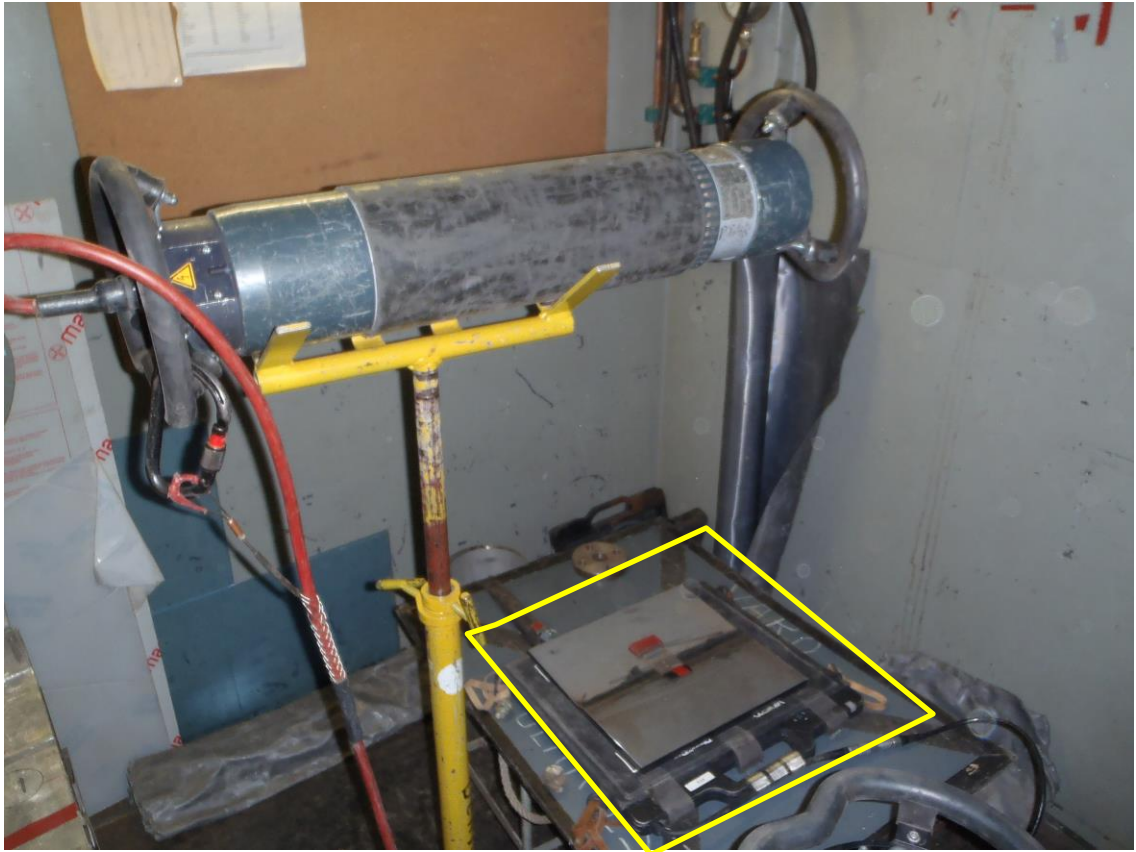
Laboratoriokuvaukset aloitettiin koepalasta, joka oli tilattu edellisenä iltana. Koepala asetettiin DDA-paneelin päälle ja röntgenputken aukko osoitettiin kohti kuvattavaa kohdetta. Lankaindikaattori ja kuvatunnukset laitettiin koepalan päälle (kuva 10). Ohjelman ase-

tuksia säädettiin sopiviksi ja paneeli kalibroitiin. DDA-paneelin elektroniikka suojattiin lyijypalalla, koska se on herkkä toistuvalla säteilyllä ja laboratorio-olosuhteissa osui suoraan säteilykeilan alueelle. Kaikkien järjestelyjen jälkeen kuvaustilan lyijyovi suljettiin ja aloitettiin valotus.

Kuva 10. Kuvaus laboratoriossa. Paneeli ja koekappale ympäröity keltaisella.

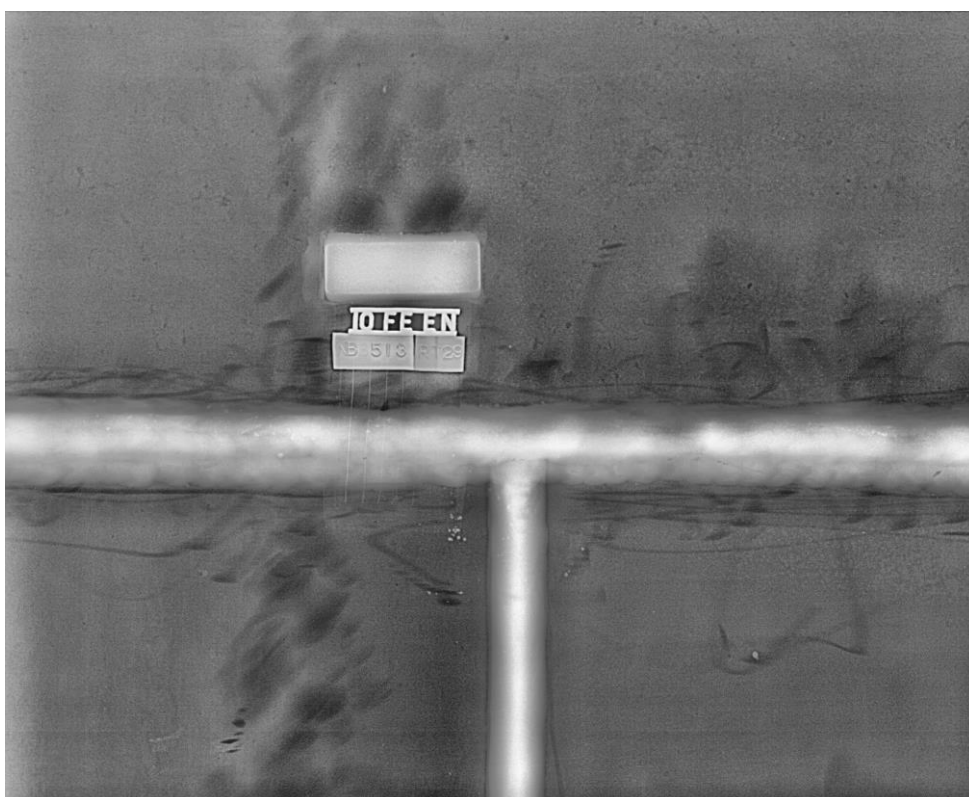
Kuva 12. RT29. Hiomalaitteen jäljet. Ei standardinmukainen kuva.

Kuvatun kohteen yksityiskohdat ovat kuitenkin paremmin näkyvissä säädön jälkeen (kuva 12). Hitsausseaman ympärillä näkyy hiomalaitteen jälkiä.

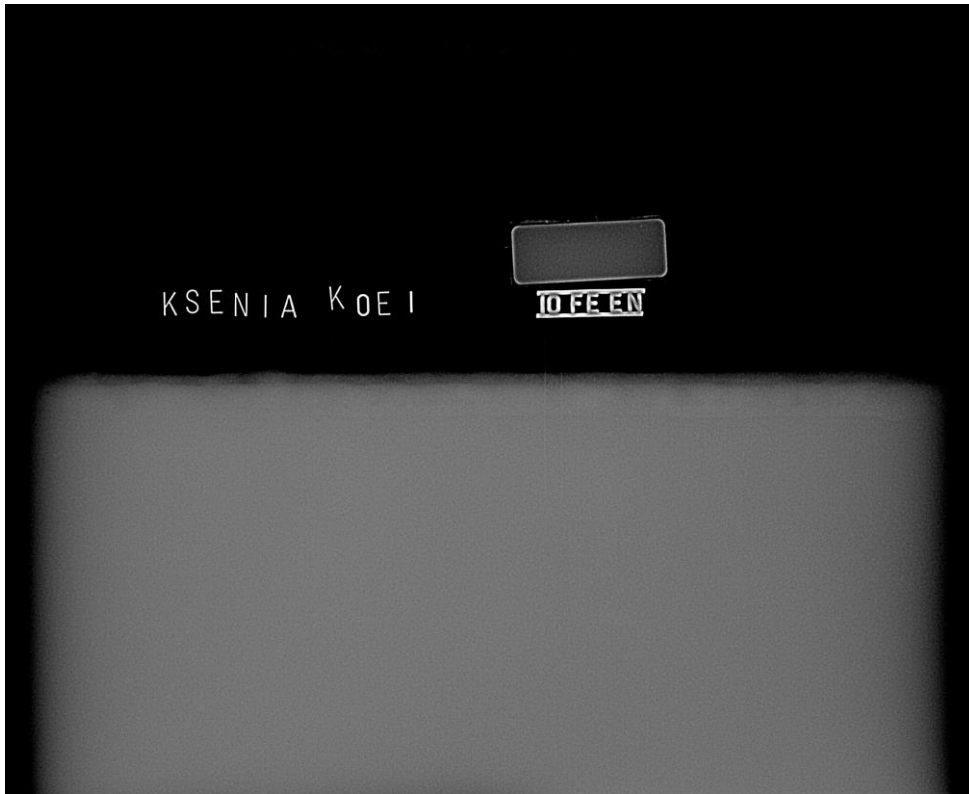
Kuva 17. Koe 1. B. Harmaasävyjen säädön jälkeen.

Kuvissa 17 ja 18 hitsaussauma on hyvin näkyvissä. Tarkastajan mukaan 6 mm:n paksuuserosta huolimatta levyä ei tarvinnut kuvata kaksoiskuvamenetelmällä.

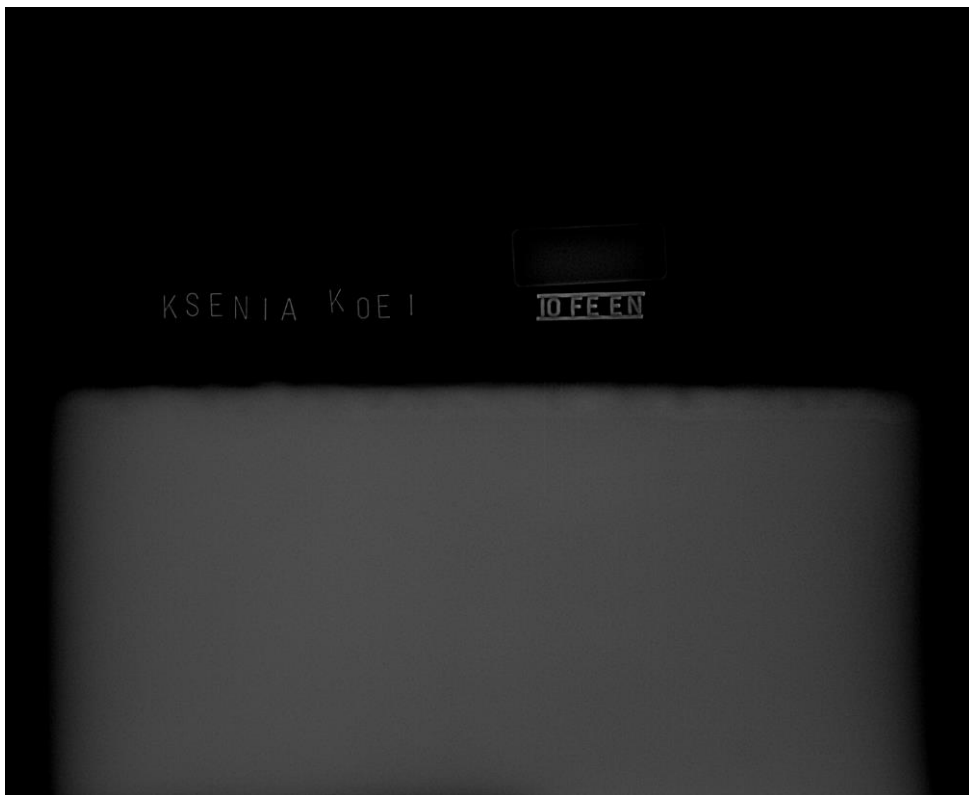
Kuva 18. Koe 1. C. Harmaasävyjen säädön jälkeen.

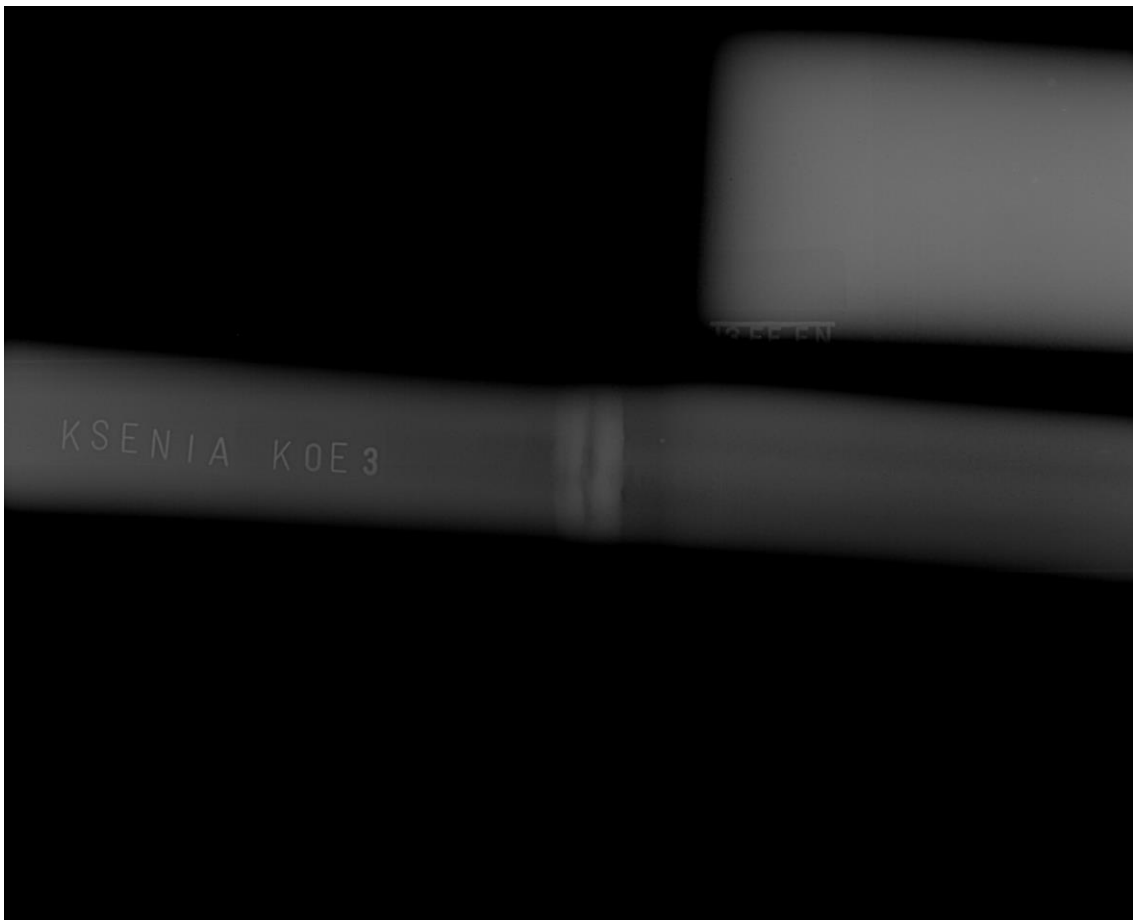
Kuva 23. Koe 3. Manual averaging -toiminnolla saatu kuva.

Koe 3	
Putken seinämäpaksuus	4 mm
Säteilyjännite	90 kV
Säteilyvirta	1 mA
Valotusaika / kuvien määrä	4 min / 8 kpl ja 1 min
SNR _N	ei saavutettu

Kuten kuvista 23 ja 24 näkyy, ensimmäinen on tarkempi, vaikkakin tummempi. Lankaindikaattorit ovat melkein näkymättömiä molemmissa kuvissa, joten luokittelu on mahdotonta.

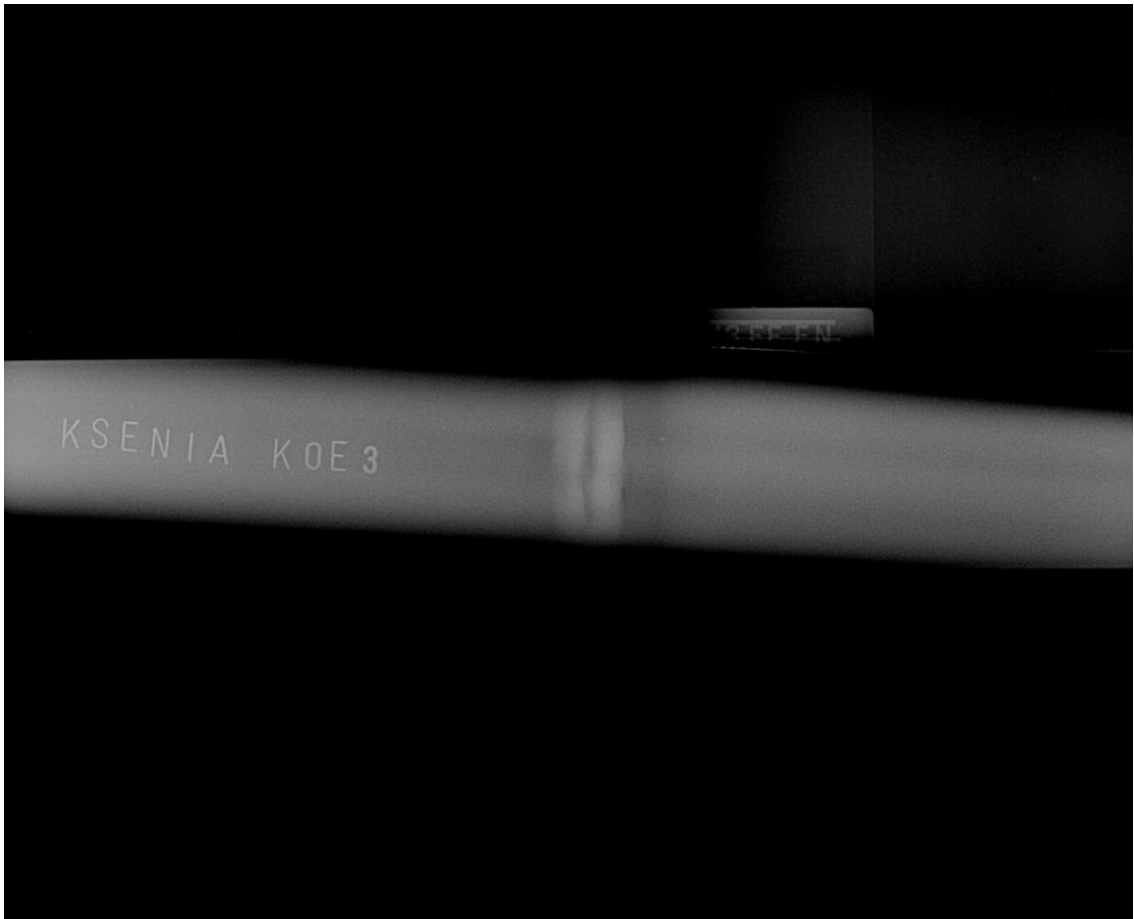
Kuva 24. Koe 3. Vertailukuva.
