# KIPSILEVYSEINÄ MÄRKÄTILASSA

Ammattikorkeakoulun opinnäytetyö

Rakennusalan työnjohdon koulutusohjelma

Visamäki, syksy 2015

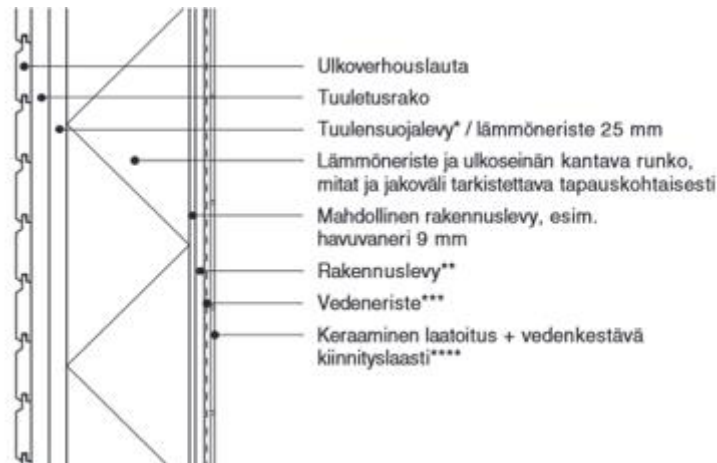
Kuva 3. Kylpyhuoneen ja ulkoseinän välinen rakenne vuoden 2003 RT-kortista (RT-kortti 84-10793, 7).

Rakenteessa suositellaan laatoitettavaksi rakennuslevyksi\*\* 15 mm:n ponnattu havuvaneri. Ongelmalliseksi rakenteen tekee levyn puupohjaisuus. Elävä alusta laatoituksen alla aiheuttaa laattojen irtoamisia sekä saumojen ja vedeneristeen halkeilua.

Rakenteessa suositellaan laatoitettavaksi rakennuslevyksi\* 15 mm:n ponnattu havuvaneri. Samoin kuin kuvassa 3, tämänkin rakenteen tekee ongelmalliseksi levyn puupohjaisuus. Elävä alusta laatoituksen alla aiheuttaa laattojen irtoamisia sekä saumojen ja vedeneristeen halkeilua.

Seinärakenteesta puuttuu tuuletus-/paineentasausväli. Rakenteessa suositellaan laatoitettavaksi rakennuslevyksi\*\* 15 mm:n pontattu havuvaneri. Kuten kuvassa 3 ja 4, ongelmalliseksi tämänkin rakenteen tekee levyn puupohjaisuus. Elävä alusta laatoituksen alla aiheuttaa laattojen irtoamisia sekä saumojen ja vedeneristeen halkeilua.

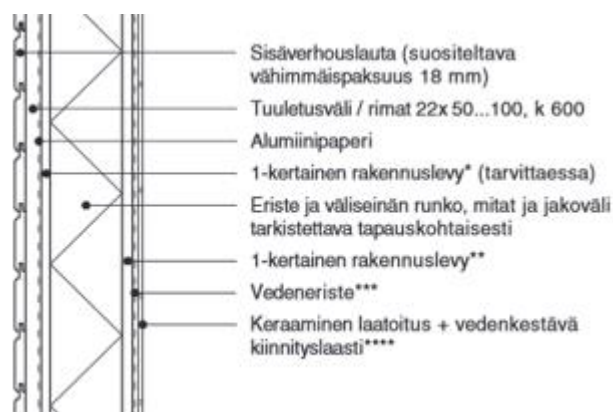
Kuva 5. Saunan ja kylpyhuoneen välinen seinärakenne vuoden 2003 RT-kortista (RT kortti 84-10793, 8).
