OPINNÄYTETYÖ - AMMATTIKORKEAKOULUTUTKINTO
TEKNIIKAN JA LIIKENTEEN ALA

1970-80-LUVUILLA RAKENNETTUIJEN PIENTALOJEN KORJAUSOPAS

TEKIJÄ/T: Niko Brandt

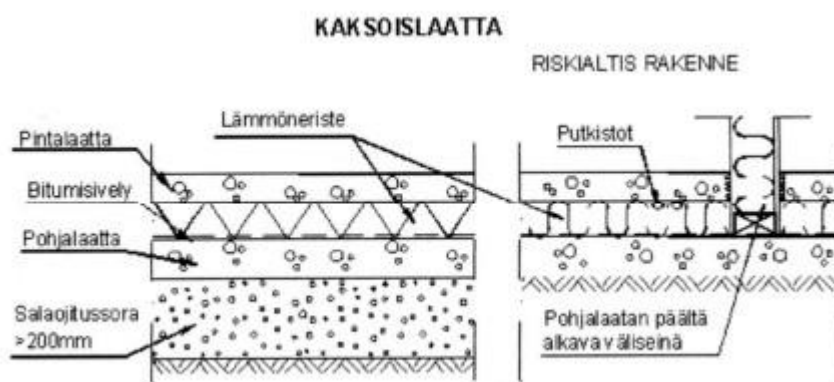
KUVA 3. Puurakenteisen väliseinän liittyminen kaksoislaattarakenteeseen (Sisäilmäyhdistys.fi)

Puurakenteista väliseinää eristämättömän laatan päällä käytettiin 1950-luvulta aina 90-luvun puoleen väliin saakka Hometalkoiden vuonna 2012 julkaiseman Tunnista ja tutki riskirakenne-opetusmateriaalin mukaan. Kyseiselle rakennustavalle oli ominaista, että seinärungon alapuu asennettiin suoraan betonisen alalaatan päälle kuvien 3 ja 4 esittämällä tavalla. Seinän verhouslevyt kiinnitettiin alapuuhun ja runkotolppiin, ja polystyreenieriste asennettiin alalaatan päälle väliseinänlevyn alaosaan vasten. Eristeen päälle valettiin lopuksi betoninen pintalaatta. Tätä rakennustapaa kutsutaan kaksoislaattarakenteeksi.

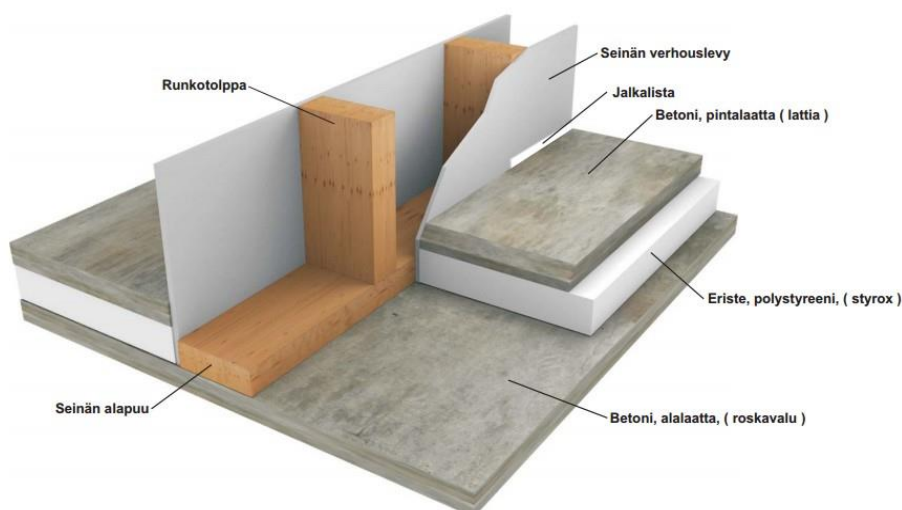
KUVA 4. Puurakenteinen väliseinä eristämättömän alalaatan päällä (Hometalkoot 2012)

Väliseinän alaosa voi joskus olla avattuna lohduuttoman näköinen. Maakosteus on noussut diffuusiolla ja usein myös kapillaarisesti betonirakenteeseen, josta se tasaantuu sitten väliseinien alaosiin ja lahottaa joskus jopa runkotolpat. Maanvaraisia betonilaattoja tehtiin yleisesti 1960–1980 luvuilla ilman sen alapuolisia lämpöerityksiä. Rakennetta nimitettiin niin sanotuksi roskavaluksi, jonka päältä oli hyvä rakentaa, kun hiekka ei enää pölissyt talon sisäpuolella. Siihen aikaan ei osattu ajatella, että maaperän ilmatilan suhteellinen kosteus on lähes sata prosenttia (RH 100%) ja maaperä usein myös kapillaarista laatua. Edellä mainittuna aikana asennettiin yleisesti pikihuopa seinän alapuun ja lattian väliin. Se katkaisi vain kapillaarisen kosteuden siirtymän, mutta ei estänyt eristekerroksen kautta tulevaa diffuusiokosteutta. Diffuusiokosteus siirtyy useimmiten lattiaeristeen ja alapuun välisestä raosta seinän alaosan rakenteisiin. (Rakennustaito.fi.) Seinän alaosan puurungon vaurioitumisen lisäksi myös seinälevyt voivat homehtua ja lahota.

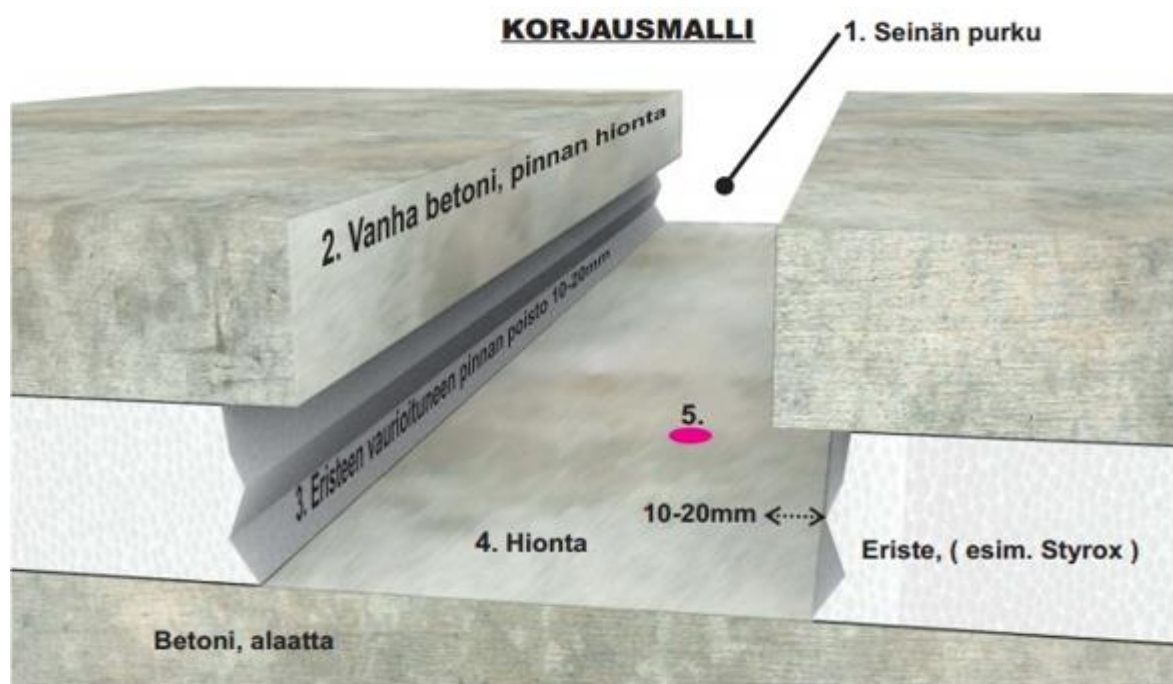
KUVA 5. Puurakenteinen väliseinä eristämättömän alalaatan päällä, korjausmalli (Hometalkoot 2012)

Alimmainen betonilaatta eristetään bitumikermikaistalla ja uusitaan eriste umpisolueristeellä. Jos seinä on kantava, tarvitaan rakennesuunnittelijan selvitys kantavuudesta. Tiivistetään eriste reunoilta uretaanivaahdolla ja valetaan pintalaatta. (Rakennustaito.fi.) Jos seinä on kantava, tuetaan rakennuksen väli- tai yläpohja korjauksen ajaksi. Pintalaatan päälle asennetaan kosteuseristys, jolla estetään mahdollisten ilmavuotojen pääsy sisäilmaan ja eristyksen päälle kiinnitetään alajuoksu ja runkotolpat, joihin sisäverhouslevyt kiinnitetään. On myös muistettava, että verhouslevyt on jätettävä lattiapinnasta 10–15 millimetriä ylös (Rakennustaito.fi).

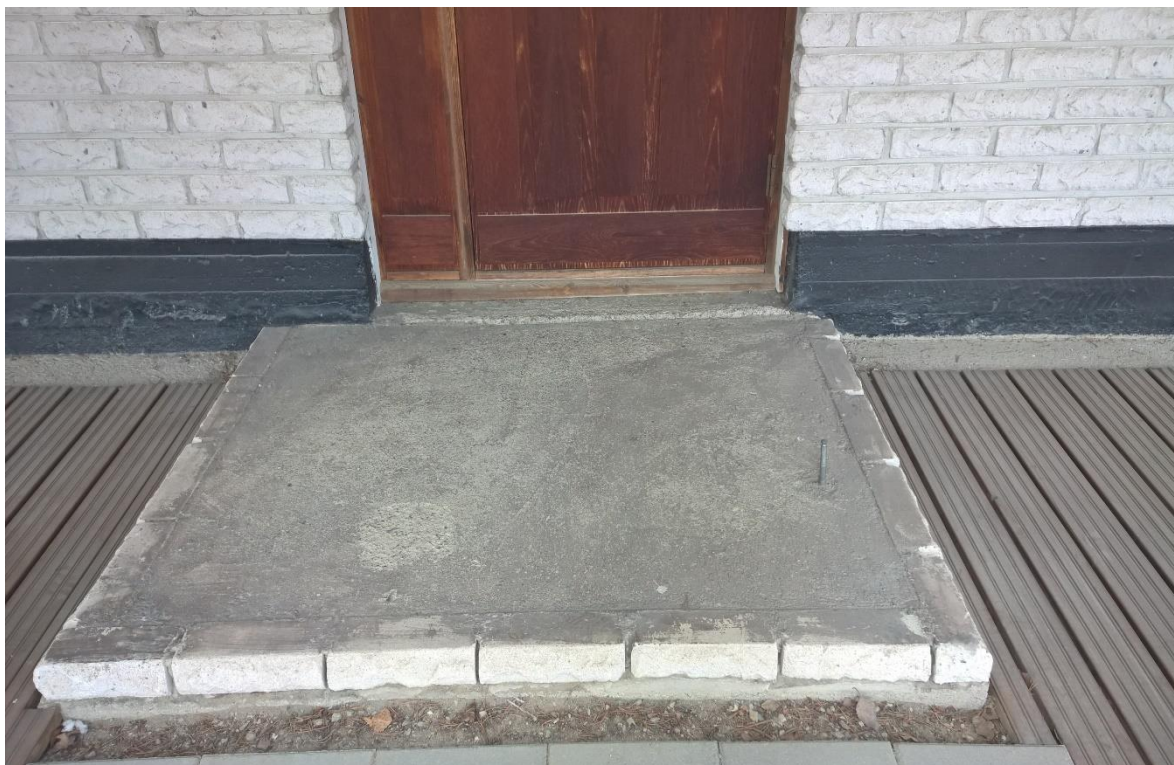
KUVA 6. Valesokkelin tunnistaa siitä, että sokkelin yläosa on korkeammalla kuin ulko-oven alareuna (Brandt 2017)

Ulkoa katsottuna valesokkelitalon tunnistaa parhaiten ulko-ovesta, jonka alareuna on satoja millejä alempana kuin perusmuurin yläpinta (kuva 6). Valesokkelirakenteeseen kuuluu myös se, että sisällä lattiapinta on jotakuinkin maan pinnan tasalla (Rakennustaito.fi). Tällaisessa rakennuksessa ei ole usein rappusia, vaan sinne kävellään suoraan sisään.

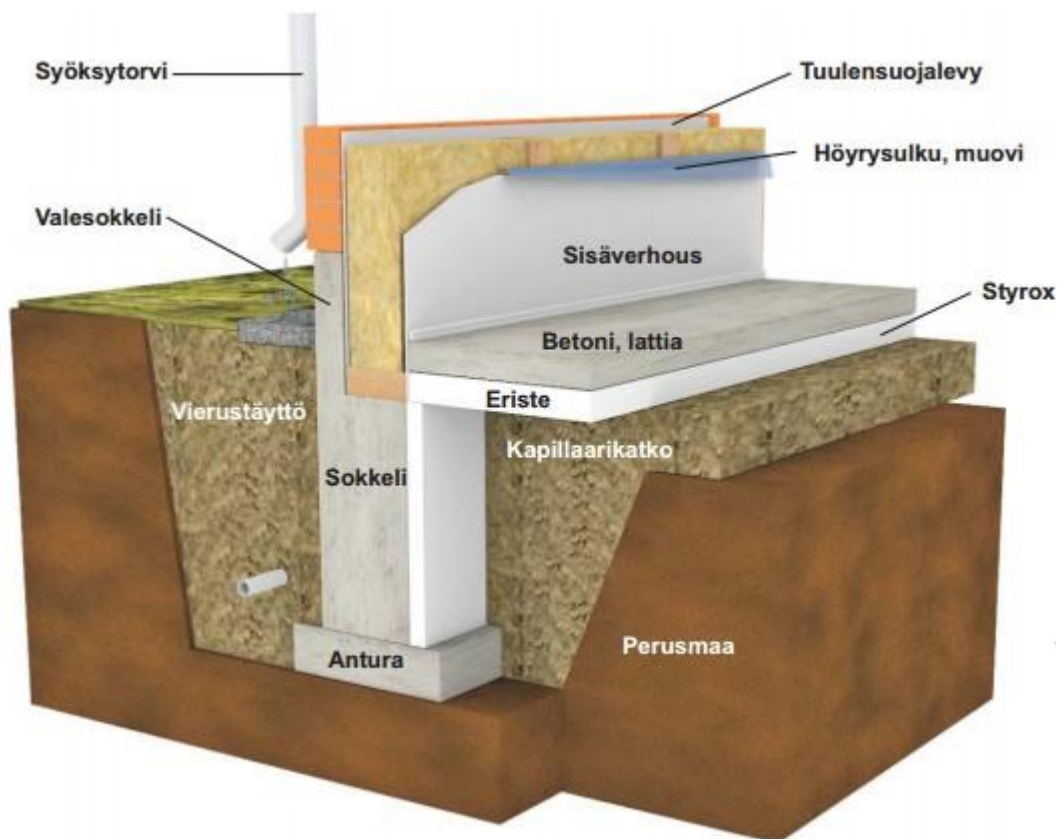
KUVA 7. Valesokkelirakenne (Hometalkoot 2012)

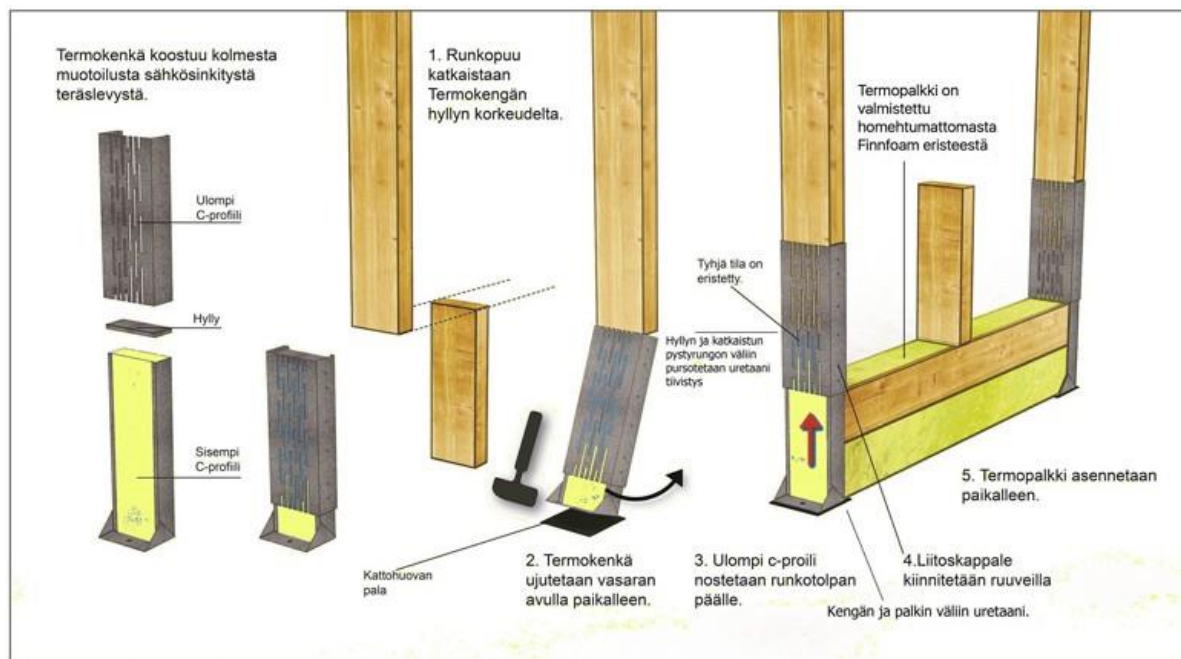
KUVA 8. Termokenkä-menetelmä (Finnfoam.fi)

Kengitys tehdään talon sisäpuolelta, missä ongelmakohtakin on eli puurunkoon ja erityisesti sen alaosaan. Ensimmäisenä puretaan sisäseinien levytykset, jonka jälkeen päästään käsiksi alajuoksuihin ja pystyrunkoon. (Rytmirakennus.fi.) Alapuu poistetaan kengitystä varten kokonaan ja runkotolppia katkotaan rungon alaosaan halutulle korkeudelle asti puun terveen osan puolelle. Työ etenee kengityksessä vaiheittain runkotolppa kerrallaan (Rytmirakennus.fi.), jolloin rakennuksen vakavuuden säilyttämiseksi ei tarvita lisätueta.

Kengitykseen voidaan käyttää joko metallisia runkotolppapakenkiä tai erilaisia valesokkelikorjauksiin tehtyjä valmiskorjauksia käyttäen kuten termokengillä (Rytmirakennus.fi.), riippuen rakennuskohteesta. Jos alajuoksu ja/tai runkotolpat ovat ehtineet mikrobivaurioitumaan, on tärkeää puhdistaa koko seinän alaosa orgaanisesta aineesta ja homeitiöistä. Työn lopuksi seinän alaosa lämpöeristetään, jotta kylmäsiltoja ei syntyisi. Tämän jälkeen rakenne voidaan levyttää kiinni. Työssä on huomioitava, että perusmuurin ja eristeen väliin tulee jättää ilmarako rakenteen tuulettumista varten, ja sokkelin ja eristeen alareunaan tehdään lisäksi vedenpoistoreiät kosteuden poistamisen vuoksi. Seinän ja lattian tiiveys varmistetaan polyuretaanivaahdolla ja liimamassalla.

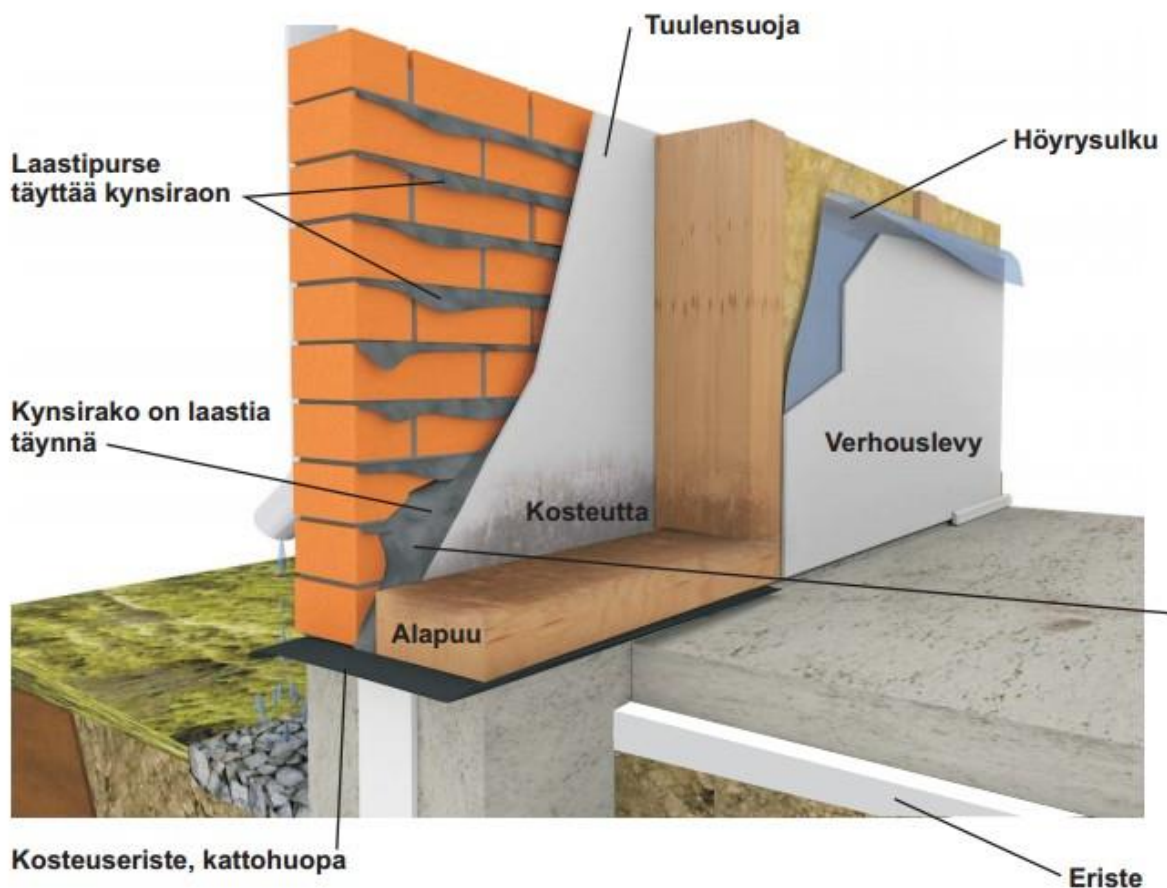
KUVA 9. Tiiliseinän "kynsirako" (Hometalkoot 2012)

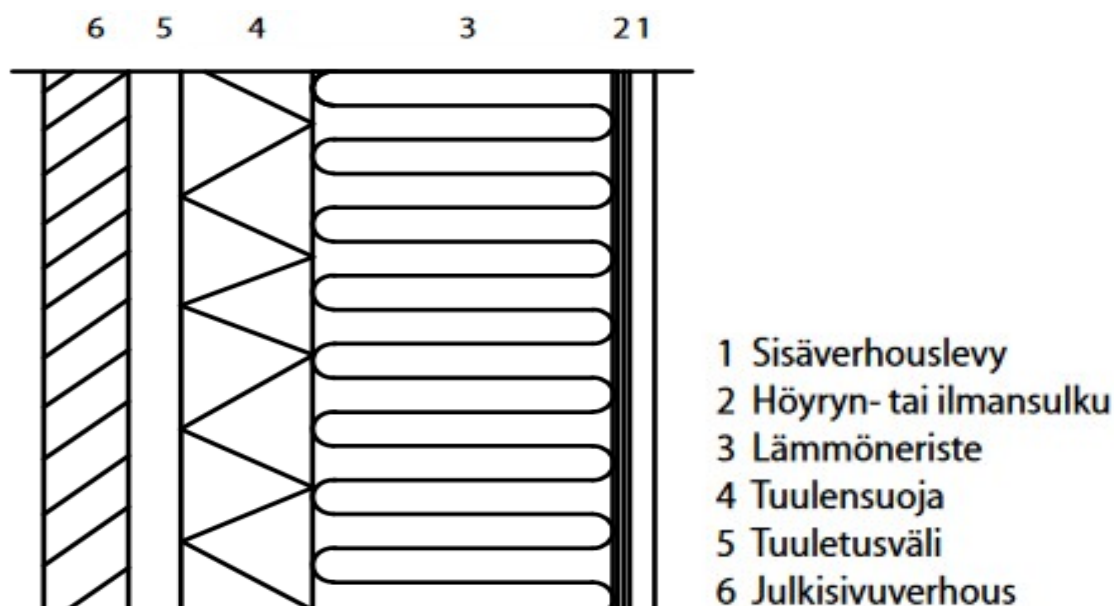
KUVA 10. Esimerkki ulkoseinärakenteesta tuuletusväliä, jossa julkisivuverhouksena on käytetty tiiltä (Brandt 2017-06-06)

Tuulensuojalevystä leikataan joko vaaka- tai pystysuuntaisia siivuja ja ne pujotetaan runkotolppien välistä puurungon ja tiiliseinän väliin. Levyyn tehdään pystysuuntaiset reiät runkotolppien molemmille puolille, joiden läpi työnnetään reikäkisko. Reikäkisko ruuvataan kiinni runkotolppiin ja kisko kirii levyn tukevasti vasten puurunkoa. Mineraalivillaeristeet asennetaan tuulensuojalevyä vasten ja seinän sisäpintaan kiinnitetään höyrynsulku, joka limitetään sokkelin päällä kulkevan vedeneristyksen kanssa. Lopuksi asennetaan haluttu sisäverhouslevy. (Brandt 2017-05-11.) Kuvassa 10 on esitelty periaate tässä korjausvaihtoehdossa kuvailusta seinärakenteesta.

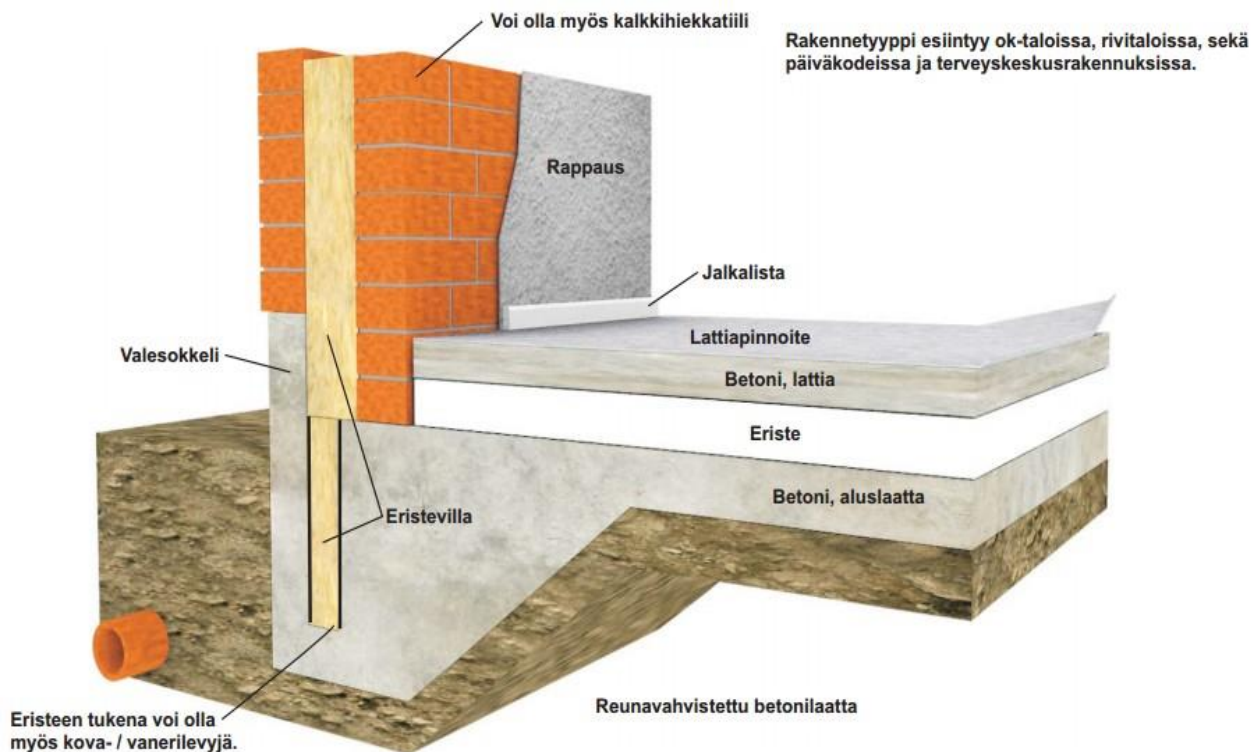
KUVA 11. Tiiliseinä ja valesokkeli (Hometalkoot 2012)

Tiiliseinä ja valesokkeli on tyypillinen 1960-, 70- ja 80-luvun taloissa käytetty seinärakenne, jossa ei ole ollenkaan käytetty tuuletusväliä; tämä teki rakenteesta erityisen alttiin kosteudelle. Rakenteella ominaista on muurattu tiilirunko ja -verhous, joiden väliin asennettiin eristevilla kuvan 11 mukaisesti. Sisäverhous pinnoitettiin rappaamalla.

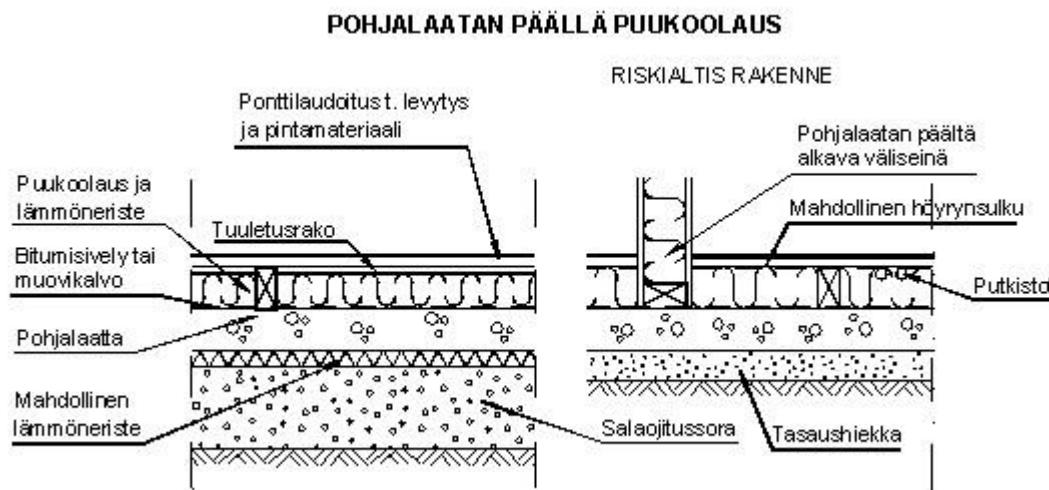
KUVA 12. Esimerkkikuva puukoolatusta lattiarakenteesta eristämättömän maanvaraisen laatan päällä (Sisäilmäyhdistys.fi)

1980-luvulla yleisenä lattiarakenteena käytettiin puukoolattua lattiaa, joka rakennettiin suoraan maanvaraisen betonilaatan päälle. Rakennetta käytettiin runsaasti jo 50-luvulla ja harvakseltaan vielä 90-luvun alkupuolella. Puukoolauksen sisään asennettiin joko mineraalivilla- tai sahanpurueriste. Edellä esitetyssä kuvassa (kuva 12) on kuvattu puukoolauksen sisälle mineraalivillaeriste.

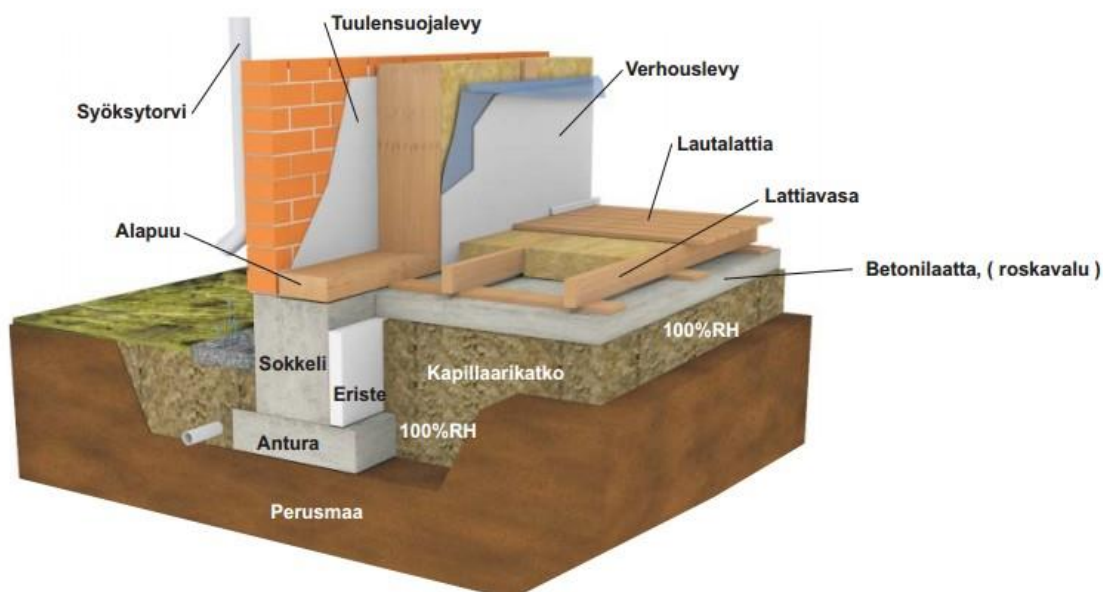
KUVA 13. Periaatekuva koolatusta puulattiasta eristämättömän betonilaatan päällä (Hometalkoot 2011)

Lattiarakenne on aina riskirakenne, kun lämmöneriste on maanvaraisen betonilaatan päällä kuvan 13 mukaisesti. Riski pienenee, jos myös betonilaatan alla on lämmöneristys (Sisäilmayhdistys.fi). Putkien vesivuodot tai ulkoiset pintavedet aiheuttavat laajoja kosteusvaurioita päästessään lattian eristyksiin; lattian pintamateriaalit voivat vaurioitua kosteuden nousun vuoksi ja seinien alaosiin voi tulla vaurioita rakennuksen sisäpuolella.

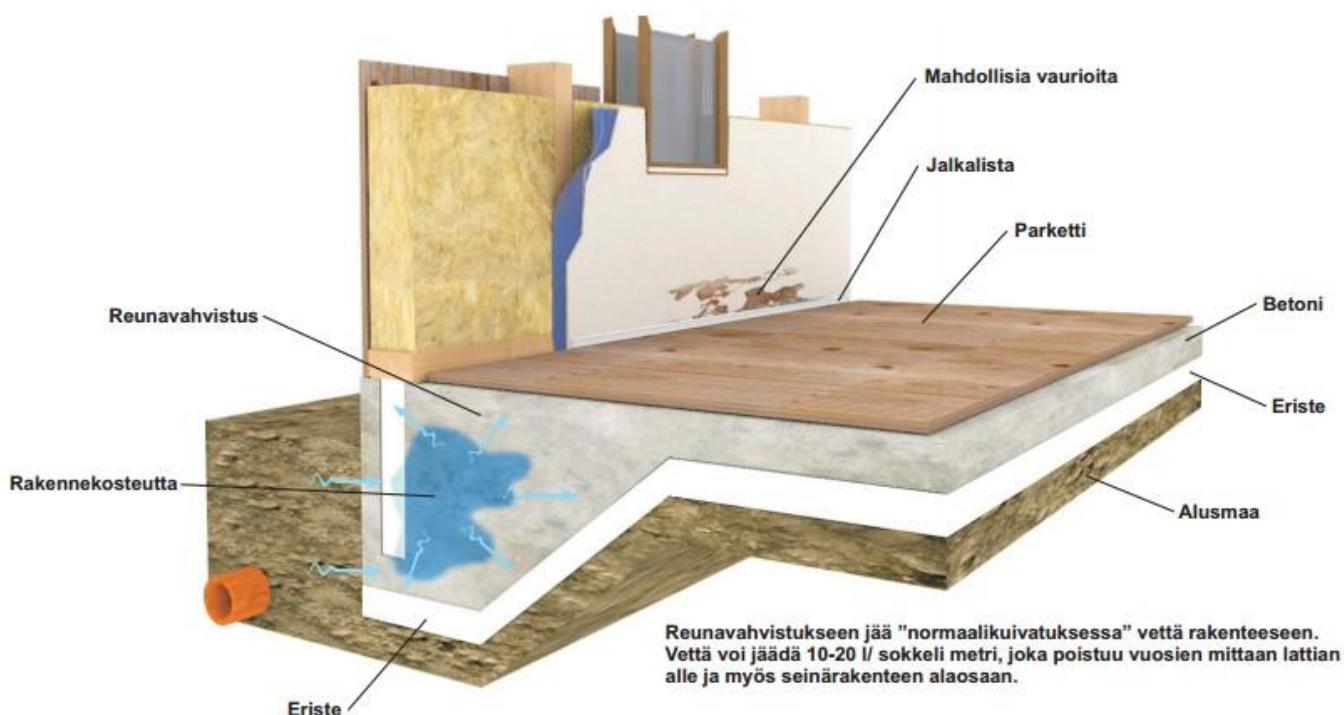
KUVA 14. Periaatekuva reunavahvistetusta laatasta (Hometalkoot 2012)

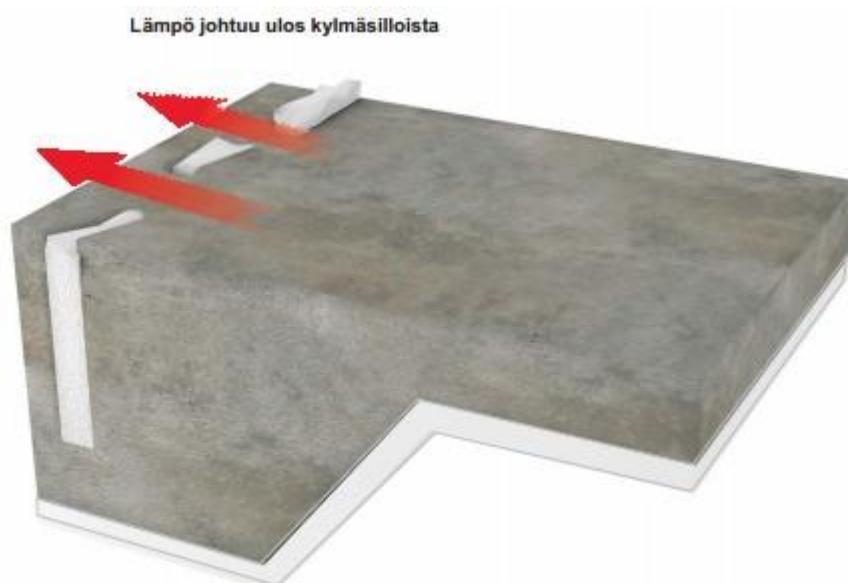
KUVA 15. Eristyksen rikkoontuminen valuvaiheessa aiheuttaa kylmäsiltoja rakenteeseen (Hometalkoot 2012)

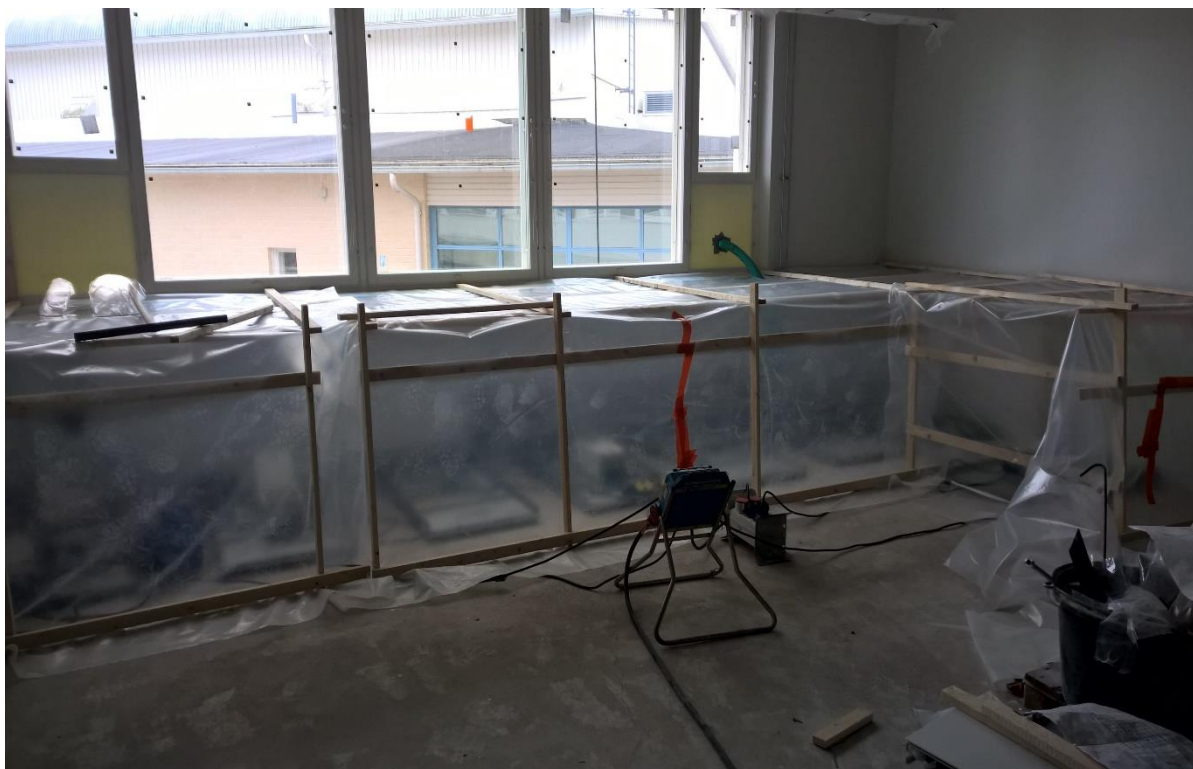
KUVA 16. Nykyään reunavahvistetun laatan kuivumista voidaan jouduttaa kuvan mukaisesti kierrättämällä lämmintä ja kylmää ilmaa hyvin tiiviissä tilassa sekä/tai lämmityslevyillä. Näin laattaaan ei jää rakentamisesta aiheutunutta kosteutta. (Brandt 2017)

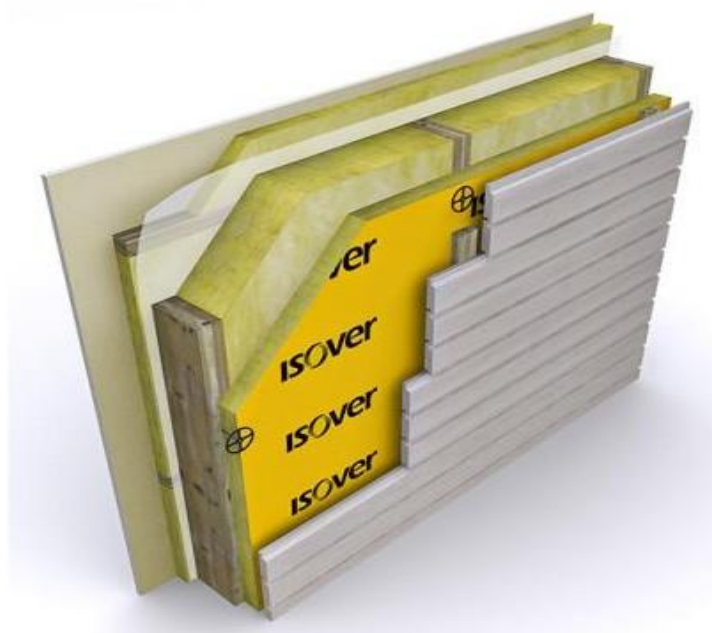
KUVA 17. Nykyaikainen puurunkoinen seinärakenne, jossa höyrysulkumuovi on asennettu eristeiden väliin (Isover.fi)

Höyrysulkumuovin asentaminen seinän eristeiden väliin (kuva 17) yleistyi 1980-luvulla ja rakennustapa on käytössä yleisesti yhä nykyäänkin.

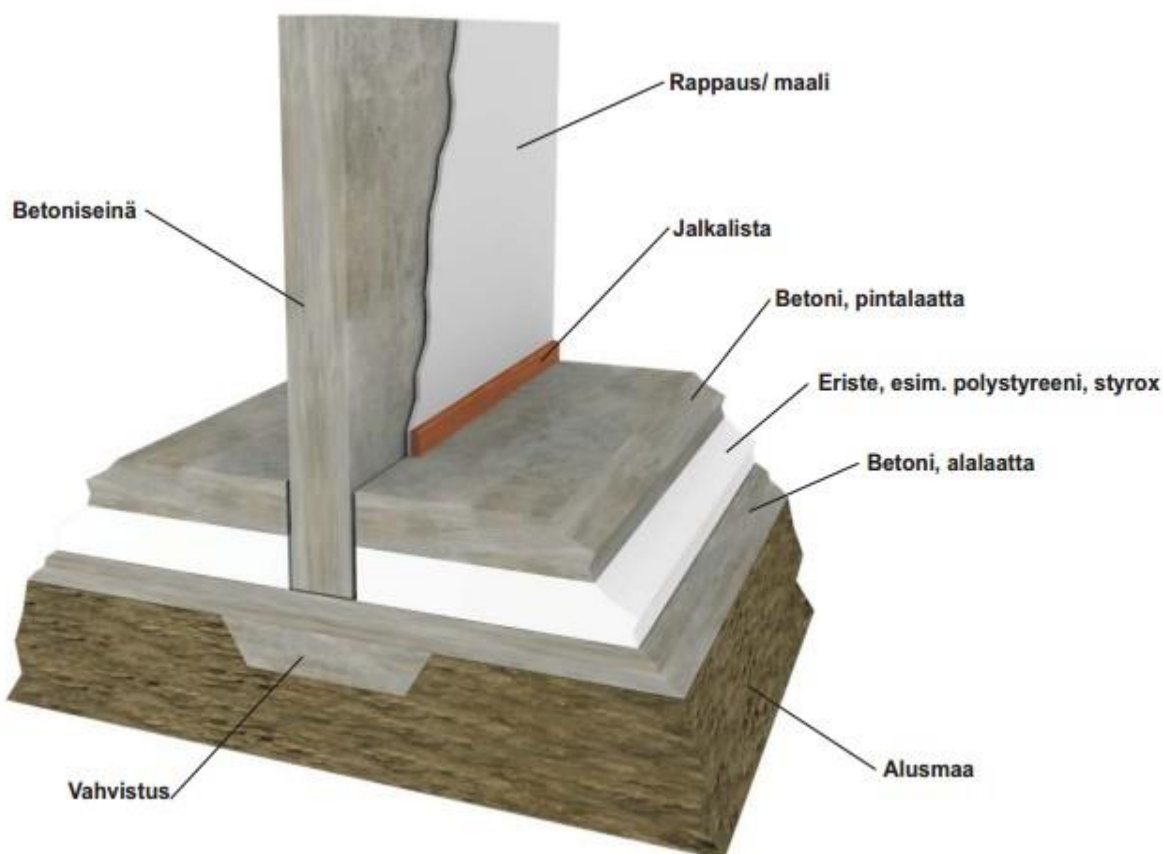
KUVA 18. Betoniväliseinä eristämättömän alalaatan päällä (Hometalkoot 2012)

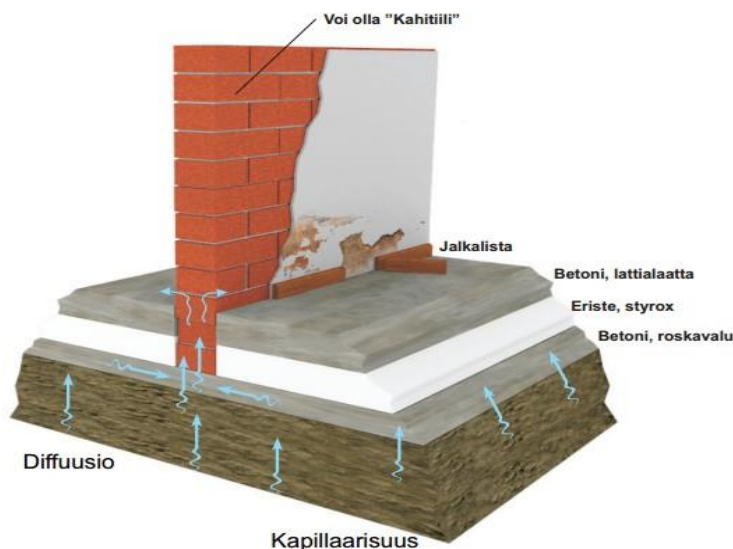
KUVA 19. Tiiliseinä alalaatan päällä (Hometalkoot 2012)

1980-luvulla käytettiin paljon tiiliseiniä väliseinäratkaisuina. Seinä muurattiin lattian kaksoislaattarakenteen sisään alalaatan päälle ja laatan päälle asennettiin lämmöneristeet sekä lämmöneristeiden päälle valettiin betoninen pintalaatta kuvan 19 mukaisesti. Lopuksi tiiliseinä joko maalattiin tai siihen tehtiin rappaus.

Kaksoislaattarakenteen suurin ongelma on kosteuden siirtyminen maaperästä kapillaarisesti ja diffuusion avulla; kosteus pääsee siirtymään vapaasti betoniseen alalaattaan ja sieltä väliseinärakenteeseen. Betonilaattojen pinnat pääsevät homehtumaan ja kosteuden siirryttyä seinästä pinnoitteeseen, myös laasti- tai maalipinta homehtuu ja se voi hilseillä. Jalkalistan tausta voi homehtua, kun kosteus ei pääsee tuulettumaan seinän ja lattian saumasta.

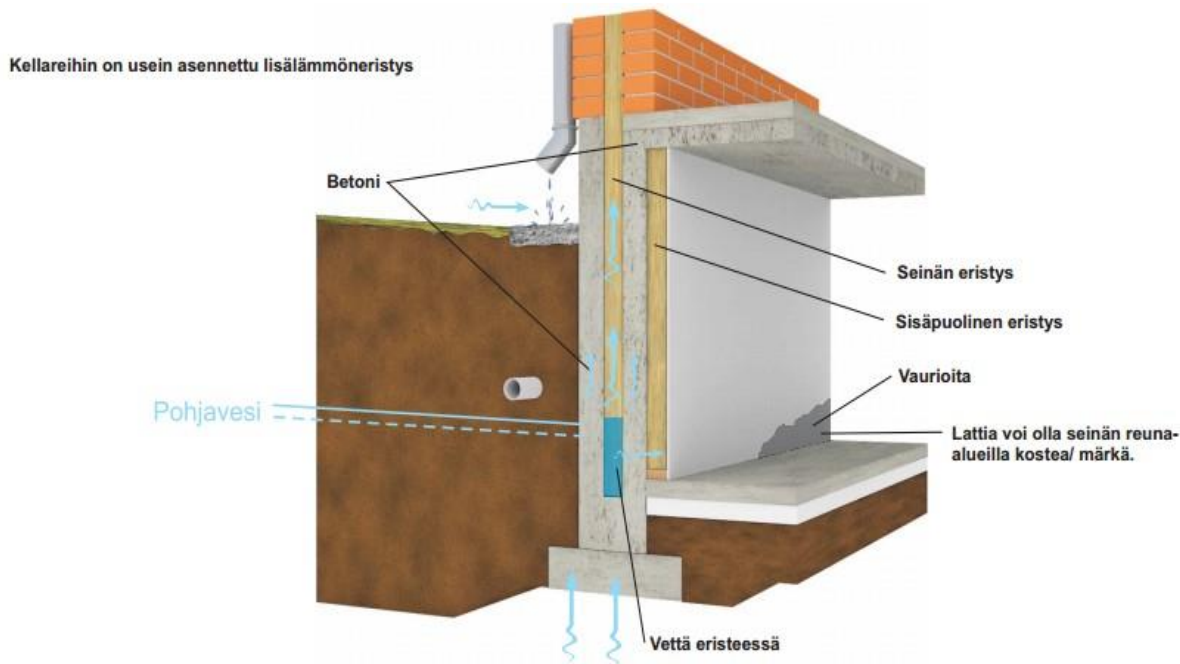
KUVA 20. Betoninen kellarin seinä lisälämmöneristyksellä (Hometalkoot 2012)

Joskus, varsinkin betonisessa seinässä, kosteusvaurion voi tunnistaa kalkkihärmästä ja kosteudesta seinän alaosassa. Vielä paremmin kosteusvaurion tunnistaa, jos kellarinseinä on lisälämmöneristetty kellarin sisäpuolelta käsin (Kuva 20). Seinäverhouksen alaosissa on usein selvästi havaittavissa näkyviä vaurioita ja lattia on kostea seinän reuna-alueilta. Jos seinärakenne on samanlainen kuin kuvassa 20, voi kosteus siirtyä sokkelihalkaisun eristeestä helposti aina seinärakenteisiin asti, sillä kosteuden siirtymistä rakenteessa ylöspäin ei ole estetty. Seinän eristeet homehtuvat kosteuden pitkäaikaisesta vaikutuksesta ja mikäli seinärakenteessa on lisälämmöneristys, on kosteusvaurio yleensä vakavampi. Lisäksi lisälämmönerityksen seinämässä käytetyt puurakenteet voivat homehtua; homevaurion voi tunnistaa myös kellarin ummehtuneesta ilmasta tai homeen hajusta.

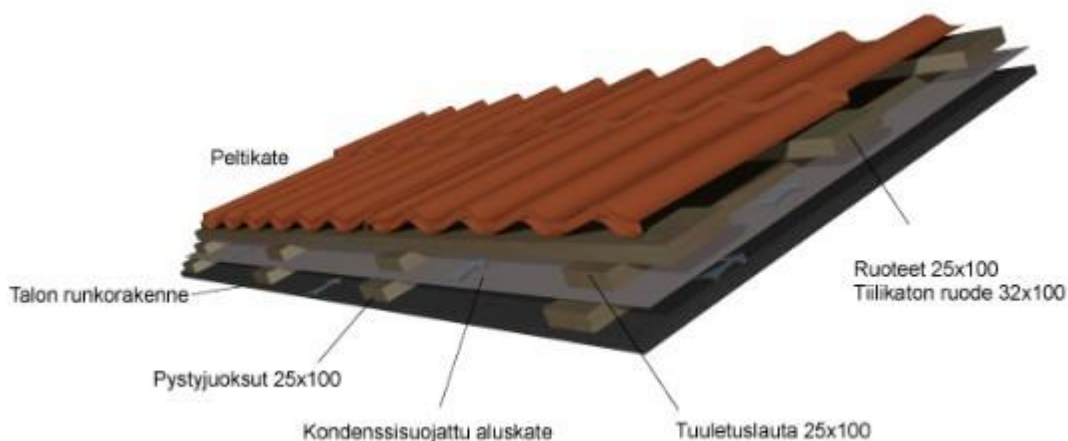
KUVA 21. Periaatekuva nykyaikaisesta toimivasta vesikattorakenteesta, jossa aluskate on kondenssisuojattu laudoituksen avulla (Pisaneeraus.fi)

Aluskatteen tärkein tehtävä on suojata kattorakenteita sekä ulkoa että sisältäpäin tulevalta kosteudelta. Pelkkä vesitiivis katemateriaali ei riitä suojaamaan ulkoapäin tulevalta kosteudelta, sillä saumakohtien ei voida luottaa olevan vesitiiviitä. Kaikki epäjatkuvat katteet lisäksi kondensoivat vettä alapuolelleen, mikä valuu aluskatteelle. Aluskatteen tehtävä on pysäyttää ulkoapäin tuleva kosteus. Myös talon sisäpuolella muodostuu kosteutta, jonka tulee haihtua ettei talo homehdu. Osa kosteudesta häviää normaalin ilmanvaihdon mukana, mutta ilmanvaihtojärjestelmälläkin on rajansa. Toimiva aluskate huolehtii, että tiivistynyt kosteus ei jää rakenteisiin. (Ormax.fi.) Usein kattorakenteiden ongelmat johtuvatkin juuri aluskatteen toimimattomuudesta tai sen puuttumisesta. Aluskatetta alettiin käyttää yleisesti tiili- ja peltikattorakenteissa 1980-luvulla. Kuvassa 21 on esitelty nykyaikainen vesikattorakenne, jossa aluskate on kondenssisuojattu.

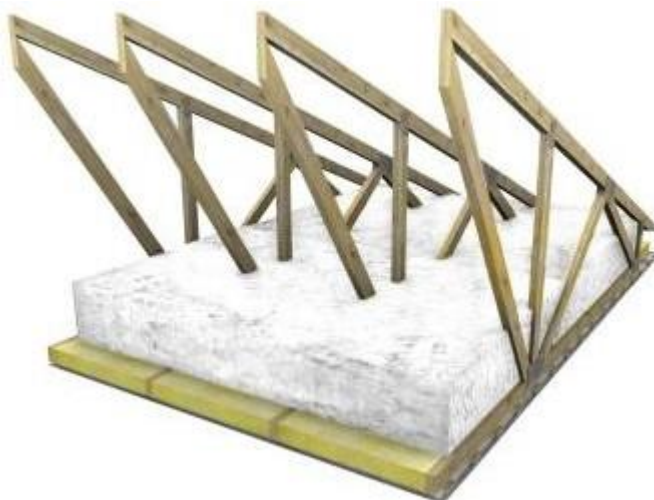
KUVA 22. Kuvassa nykyaikainen, pientaloissa käytetty, ristikkorakenteinen yläpohja (Isover.fi)

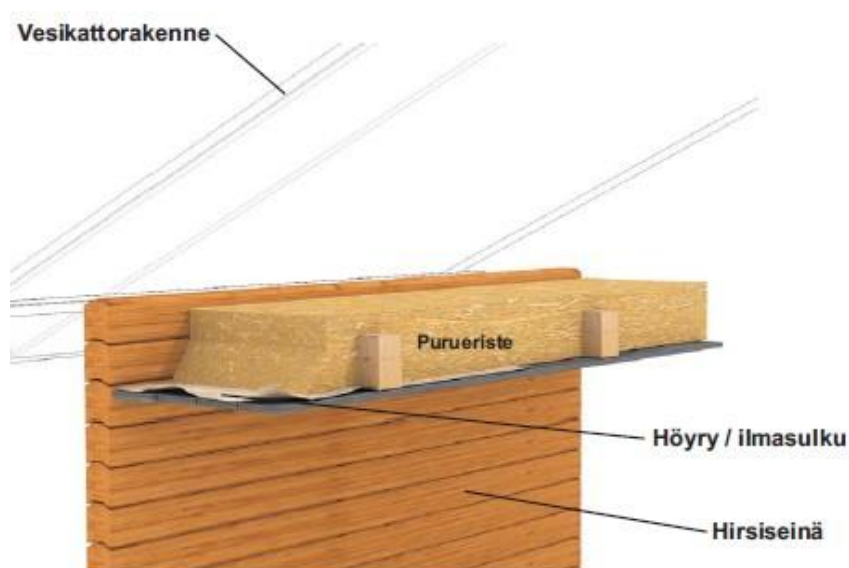
KUVA 23. Periaatekuva hirsiseinästä ja sen yläpohjassa käytetystä purueristyksestä 1950-70-luvuilla. 70-luvulla purueristys vaihtui villaeristeisiin (Hometalkoot 2012)

1950-luvulta aina 70-luvulle asti yläpohjien lämmöneristeinä käytettiin purueristeitä (kuva 23). 70-luvulla mineraalivillaeristeet syrjäyttivät purueristeet ja mineraalivillaa käytetäänkin pientalojen yläpohjissa yhä tänäkin päivänä yhdessä lasivillan kanssa. Markkinoiden suurin eristeiden valmistaja Isover suosittelee käyttämään nykyisissä pientalojen yläpohjissa levy- ja puhallusvillan yhdistelmää, jotta rakenne tulisi tiiviiksi (kuva 22). Isoverin suosittelemat eristepaksuudet ylhäältä alaspäin ovat: 350 millimetriä puhallusvillaa, 100 millimetriä levyvillaa ja 0,22 millimetrin höyrynsulkumuovi. Kattopinnan sisäverhoukseen voidaan käyttää esimerkiksi kipsilevyä tai puista kattopaneelia. Sisäverhouksen päällä on höyrynsulkumuovi ja harvalaudoitus, jota vasten mineraalivillaeristys sitten tuetaan; eristyksen päälle jää tuulettuva ilmatila ennen vesikattorakenteita.

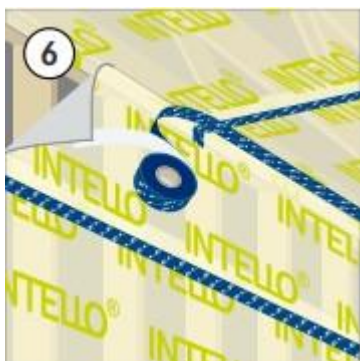
KUVA 24. Höyrynsulun limitys ja teippaus ulkoseinän ja yläpohjan liitoksessa (Tiivistalo.fi)

Jos yläpohja on matala, täytyy korjaus tehdä huonetilasta käsin. Tällöin kaikki sisäkattojen ja ulkoseinien verhoilu poistetaan. Ulkoseinien höyrynsulkumuovi poistetaan rakenteen yläosista niin pitkästi kuin seinän eristeet uusitaan. Uusi höyrynsulku limitetään jäävän höyrynsulun kanssa ja teipataan tarkoitukseen valmistetulla erikoisteipillä (Fise.fi). Höyrynsulun limitykset ja teippaukset ulkoseinän ja yläpohjan välillä tehdään kuvan 24 mukaisesti, ja ulkoseinän yläosan vaurioituneet eristeet poistetaan esimerkiksi 50 millimetrin matkalta ja korvataan vastaavilla uusilla eristeillä.

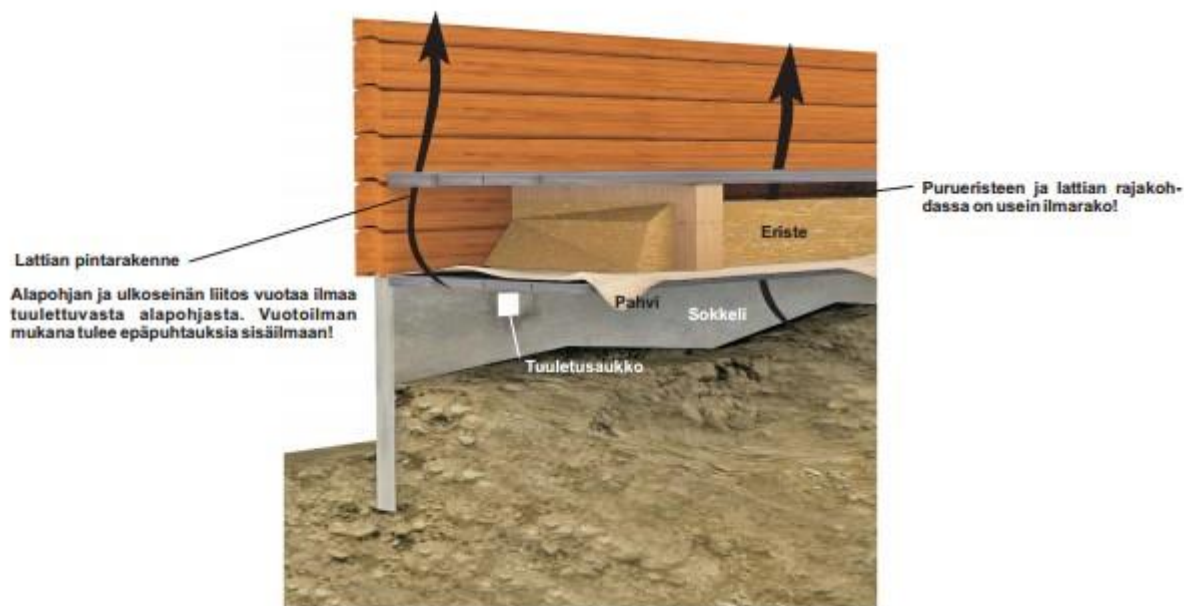
KUVA 25. Tuulettuva alapohjarakenne (Hometalkoot 2012)

ryömintätilaan, jolloin myös eristeet homehtuvat. Tyypillinen ulkoseinän ja lattian löyhä liitos edesauttaa epäpuhtaan ilman siirtymisen ryömintätilasta sisäilmaan (esitetty kuvassa 25). Tästä huoneteilaan aiheutuu sisäilmaongelmia ja lattian ja seinän liitosalueilla voi tuntua vetoa, kun kylmä ilma pääsee lämpimään sisäilmaan. Liitosalueen ilmavuodot on voidaan tarkistaa lämpökuvauksella tai savukokeella. Ryömintätilaisen alapohjan vauriot on usein helppo todeta silmämääräisesti, mutta ”näkyvätön” kosteusvaurio pystytään toteamaan ottamalla näyte purueristeen ylä- ja alapinnasta tuuletuksen katvealueelta.

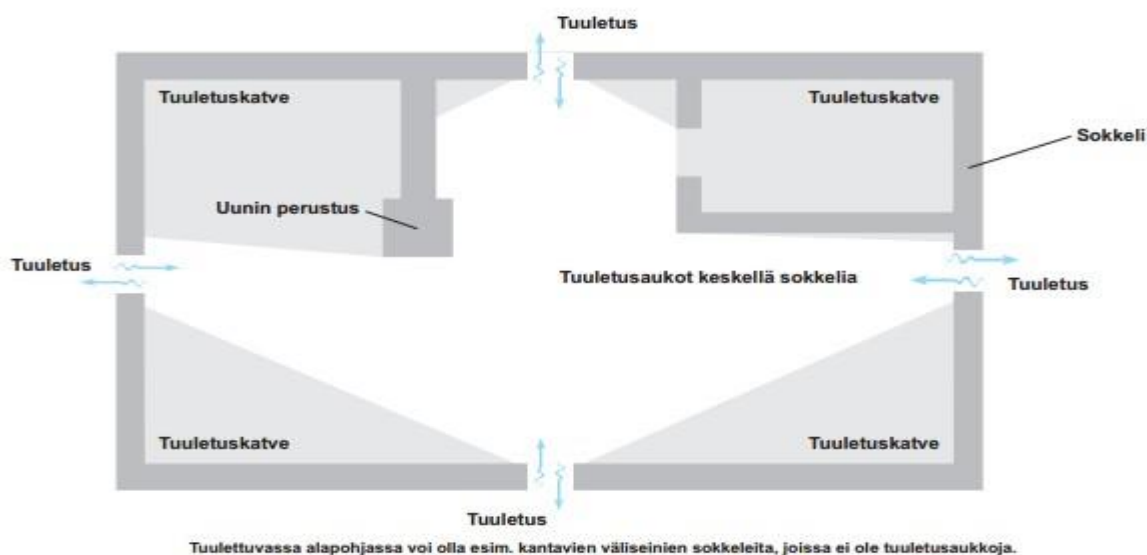
KUVA 26. Tuuletuksen katveet heikentävät rossipohjan tuulettumista (Hometalkoot 2012)

Vaikka alapohjassa olisikin järjestetty tuuletus aukkojen avulla, on ne yleensä sijoitettu väärin, eivätkä ne riitä tuulettamaan rakennetta kunnolla. Alapohjaan jää tuuletuskatveita, jotka eivät tuuletetu olleenkaan (Kuva 26). Esimerkiksi kantavien väliseinien perusmuurit voivat aiheuttaa alapohjaan suuriakin tuuletuskatveita, jotka ovat otollisia paikkoja homevaurioitumiselle. Katveet voivat aiheuttaa alapohjan puisten runko-osien homehtumista ja lopulta niiden lahoamista. Rossipohjan selvä vaurio usein onkin tästä lahoamisesta johtuva purueristeiden putoaminen

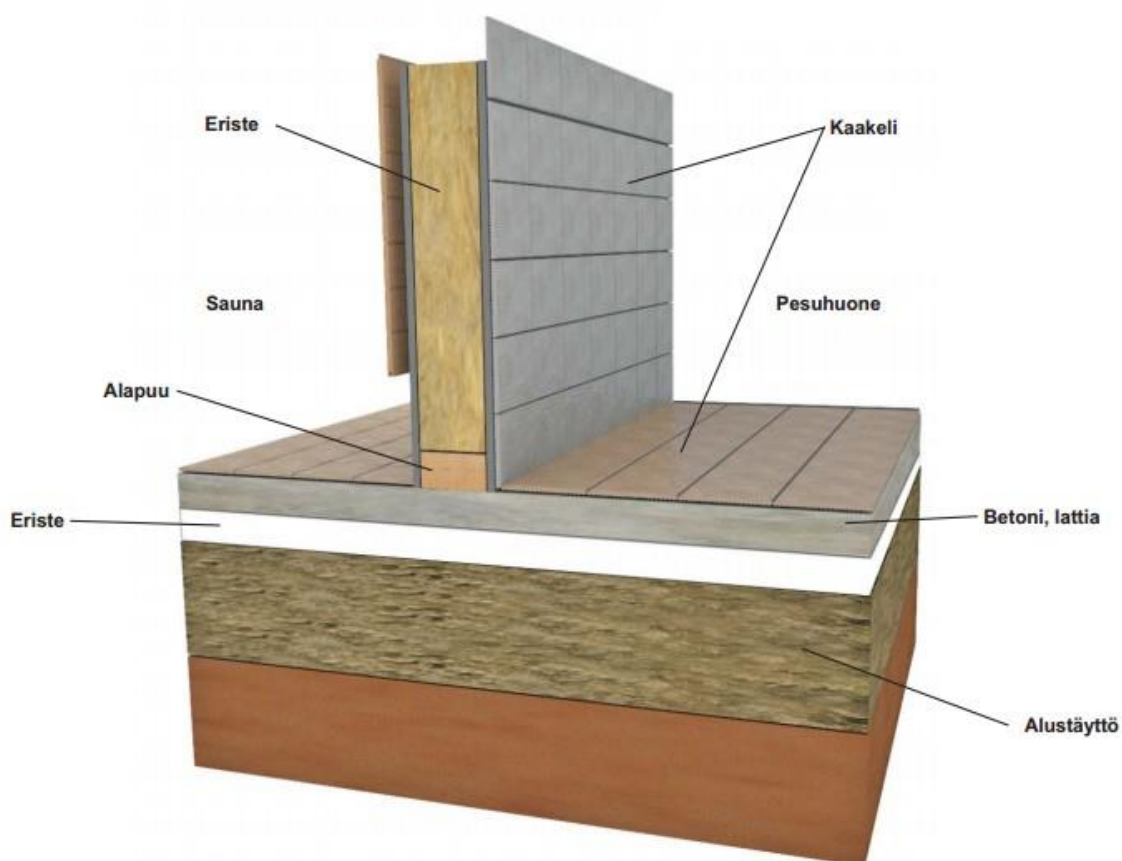
KUVA 27. Pesuhuoneen ja saunan välinen seinä pintalaatan päällä (Hometalkoot 2012)

1980-luvulla märkätilojen väliseinät rakennettiin kahdella tapaa: alapuu asennettiin joko pintalaatan päälle kuvan 27 mukaisesti tai kaksoislaattarakenteella tyypilliseen tapaan alalaatan päälle. Pintalaatan päälle asennettuna sen vauriot ja korjaus ovat tulleet huomattavasti edullisemmaksi ja vähemmän työlääksi toteuttaa, kun pintalaattaa ei ole tarvinnut piikata auki ja kaksoislaattarakennetta ei ole pitänyt korjailta. Rakenteessa rakennuksen alustäytön päälle on asennettu eriste ja sen päälle on valettu betonilattia. Seinärunkona toimi puu ja se verhoiltiin pesuhuoneen puolelta kaakeloimalla ja saunan puolelta paneloimalla. Pintamateriaalit kiinnitettiin kipsilevyseinään, joka ruuvattiin seinän puurunkoon. Rakenteen eristeenä toimi mineraalivillieriste.

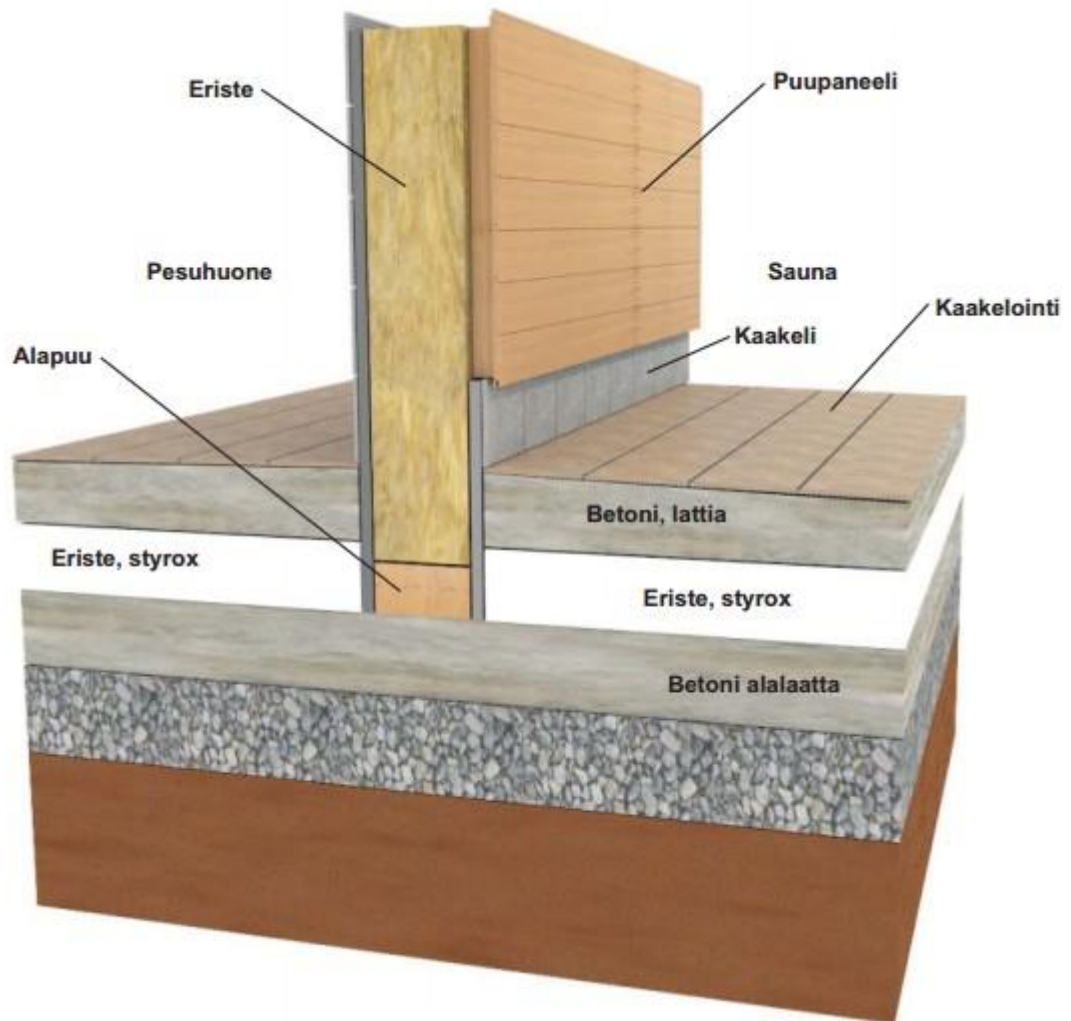
KUVA 28. Havainnekuva pesuhuoneen väliseinästä alalaatan päällä (Hometalkoot 2012)

Toinen - ja huomattavasti riskialttiimpi - väliseinärakenne märkätiloissa 80-luvulla oli kaksoislaattarakenteeseen upotettu seinä. Rakenne on väliseinältään samanlainen kuin edellisessä luvussa esitelty rakennustapa, mutta tässä tapauksessa seinä on rakennettu alalaatan päälle kuvassa 28 esitellyllä tavalla. Lämmöneriste on asennettu betonilaattojen väliin, eikä laatan alle niin kuin edellisessä luvussa esiteltiin. Kaksoislaattarakenteeseen upotettu väliseinä on työläämpi ja kalliimpi korjata kuin edellisessä luvussa esitelty pintalaatan päälle rakennettu seinä.
