OPINNÄYTETYÖ - AMMATTIKORKEAKOULUTUTKINTO
TEKNIIKAN JA LIIKENTEEN ALA

1970-80-LUVUILLA RAKENNETTUIJEN PIENTALOJEN KORJAUSOPAS

TEKIJÄ/T: Niko Brandt

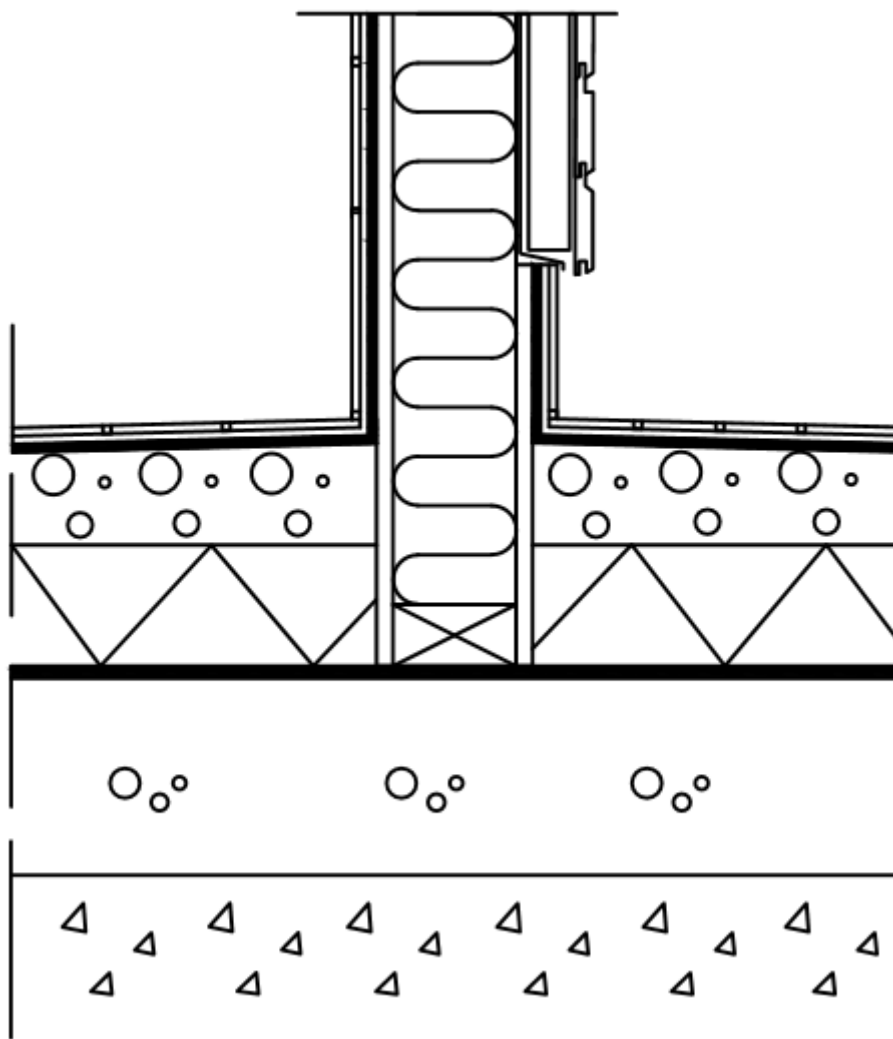
KUVA 29. Pesuhuoneen väliseinä alalaatan päällä, jossa kosteuseristys on korostettu paksulla mustalla viivalla (Brandt 2017-06-07)

Maaperän kosteus nousee kapillaarisesti ja diffuusion avulla alustäytön läpi aina alalaattaan asti. Alaja ylälaattojen päällä voi olla kosteuseristys kuvan 29 mukaisesti, mutta useimmiten se puuttuu tai se vuotaa, jolloin kosteus pääsee vapaasti siirtymään puiseen seinärunkoon. Tämä aiheuttaa puurungon alaosan homehtumista ja lahoamista sekä mineraalivillaeristeen homehtumista. Kosteus voi kulkeutua seinärakenteeseen myös lattialaatoituksen saumojen raoista, jos vesieristys puuttuu tai jos se on rikki. Kosteus voi päästä seinärakenteeseen seinän ja lattian saumasta, jossa vedeneristystä ei ole liitetty toisiinsa tai jos se puuttuu kokonaan. Kosteusvaurion tutkiminen tapahtuu samalla tavalla kuin miten luvussa 2.14 "Märkätila, väliseinän alapuu pintalaatan päällä" on esitelty.
