Rakennustekniikka

TEHTAAN MUUTTAMINEN LOFT-ASUNNOIKSI

Jatke Länsi-Suomi Oy

Tässä opinnäytetyössä tutkitaan Turun Aurajokirantaan rakennettua loft-kerrostaloa sekä loft-rakentamisen tuomia haasteita. Jatke Länsi-Suomi Oy:llä toivottiin opinnäytetyön käsittelevän haastavia vaiheita kohteen rakentamisen aikana.

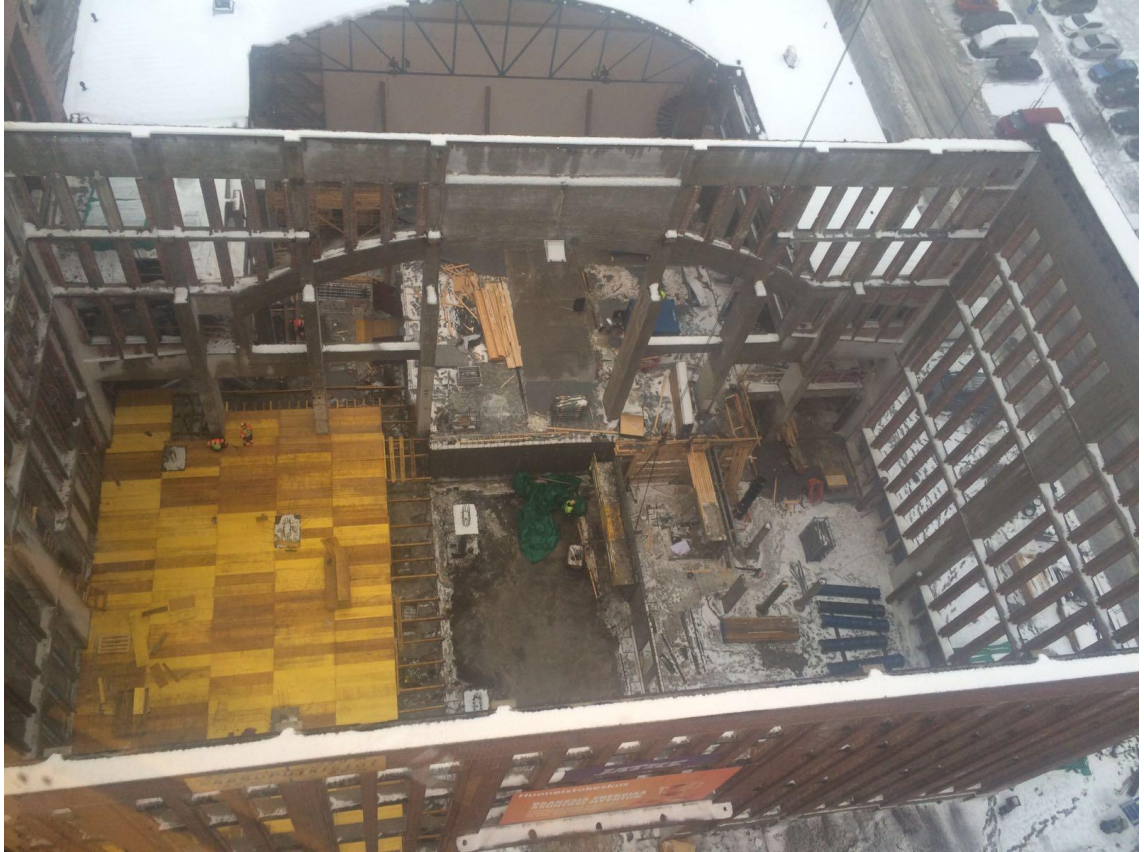
Kuva 3. Ensimmäisen kerroksen holvin laudoitus (Jatke Oy 2017).

L-tehtaassa vesikaton perusmuoto tulee säilyttää ja ikkunajaon pysyä alkuperäisessä muodossaan. Uusia välipohjia (kuva 3) ja tiloja saa toteuttaa kaavan osoittaman rakennusoikeuden verran, mutta niin, että vähintään neljäsosa jää yhtenäiseksi ja avoimeksi valoaukoksi (sisäpiha, kuva 4). Rakennustyöt suoritetaan kokonaan rakenteista irrallisenä ja alkuperäiset rakenteet säilyttäen.

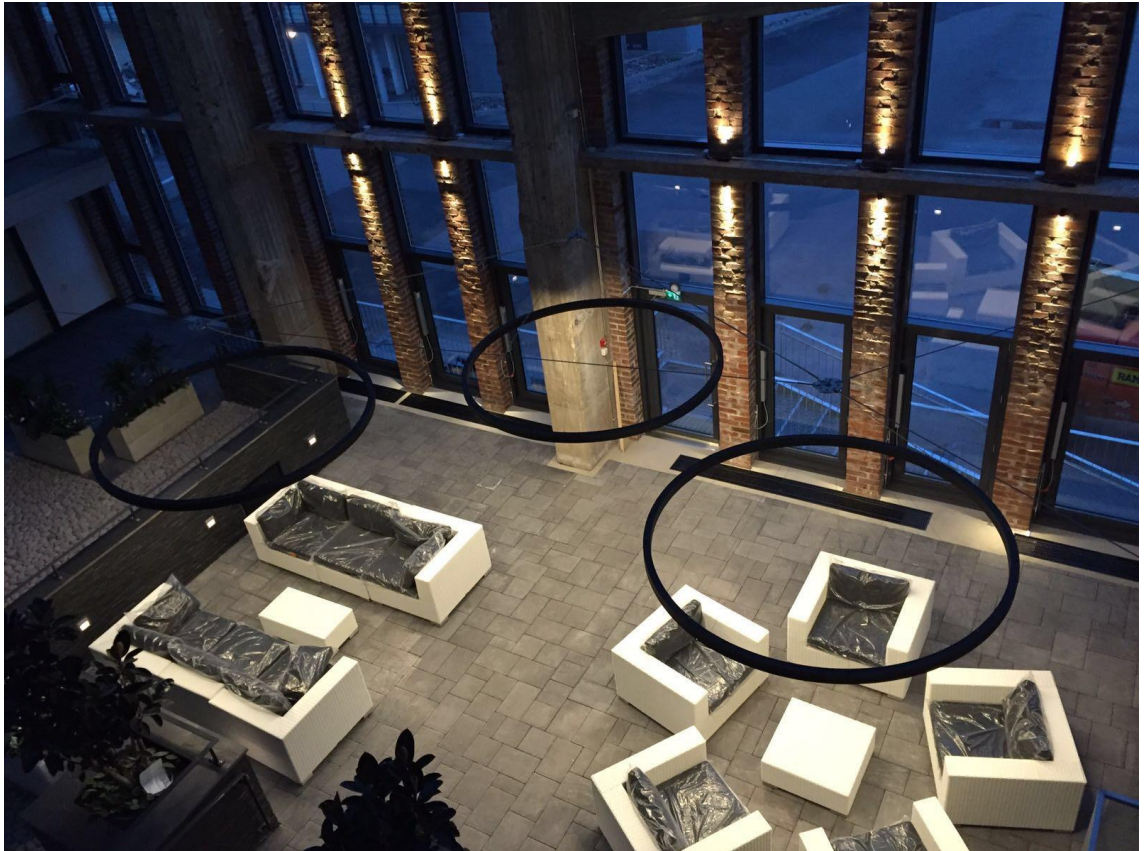
Kuva 4. A–B-rappujen sisäpiha (Jatke Oy 2017).

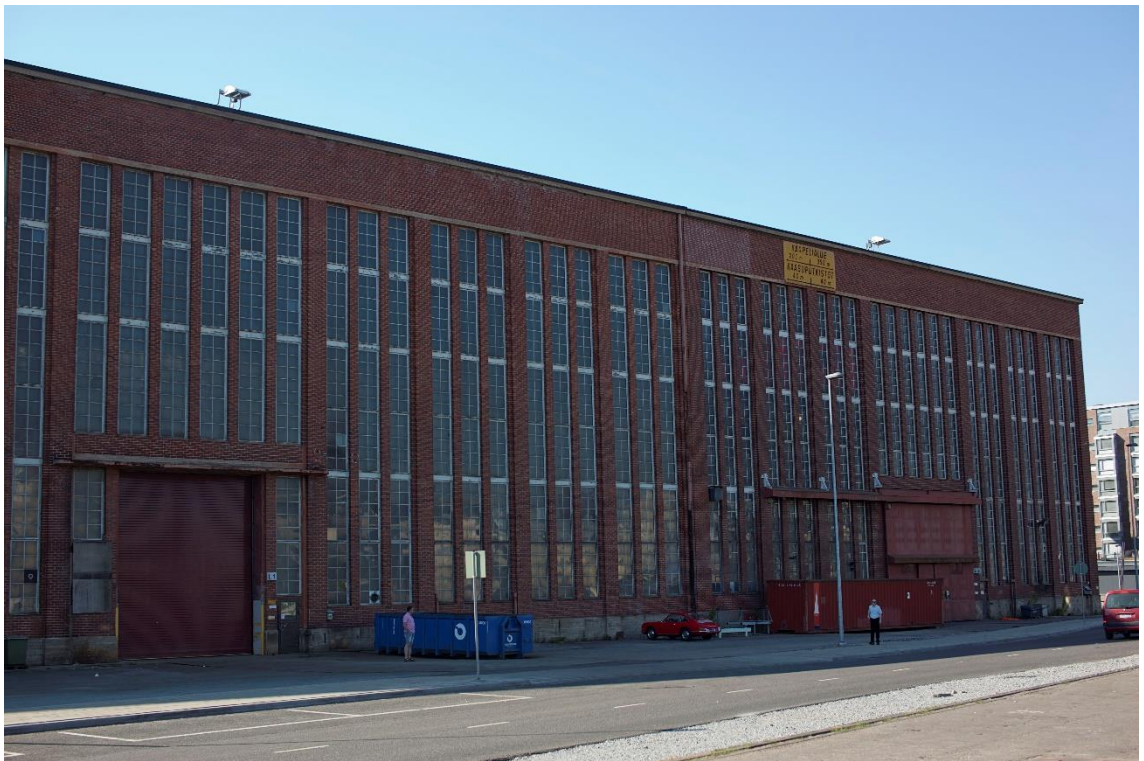
Kuva 5. Ennen töiden aloitusta (Jatke Oy 2017).

Kuvassa 5 näkyy vanha ikkunamalli ja kuvassa 6 uusi. Museoviraston linjaus oli, että vanha ikkunaruudukko tulee myös esiintyä uudessa julkisivussa. Ikkunoita kohteessa itsessään oli jo lukematon määrä, ja vaade ruudukon säilymiselle osoittautui rakennusliikkeelle haastavaksi. Haasteena oli löytää ikkunatehdas, joka kykeni toimittamaan ikkunat määräysten mukaisesti ja aikataulua noudattaen. Tämä näkyi 1-vaiheen sisätöiden alkaessa, kun tasoitustyöt jouduttiin aloittamaan, vaikka ikkunat eivät olleet paikoillaan. Ensimmäinen ikkunatoimitus viivästyi noin 6 viikkoa suunnitellusta.

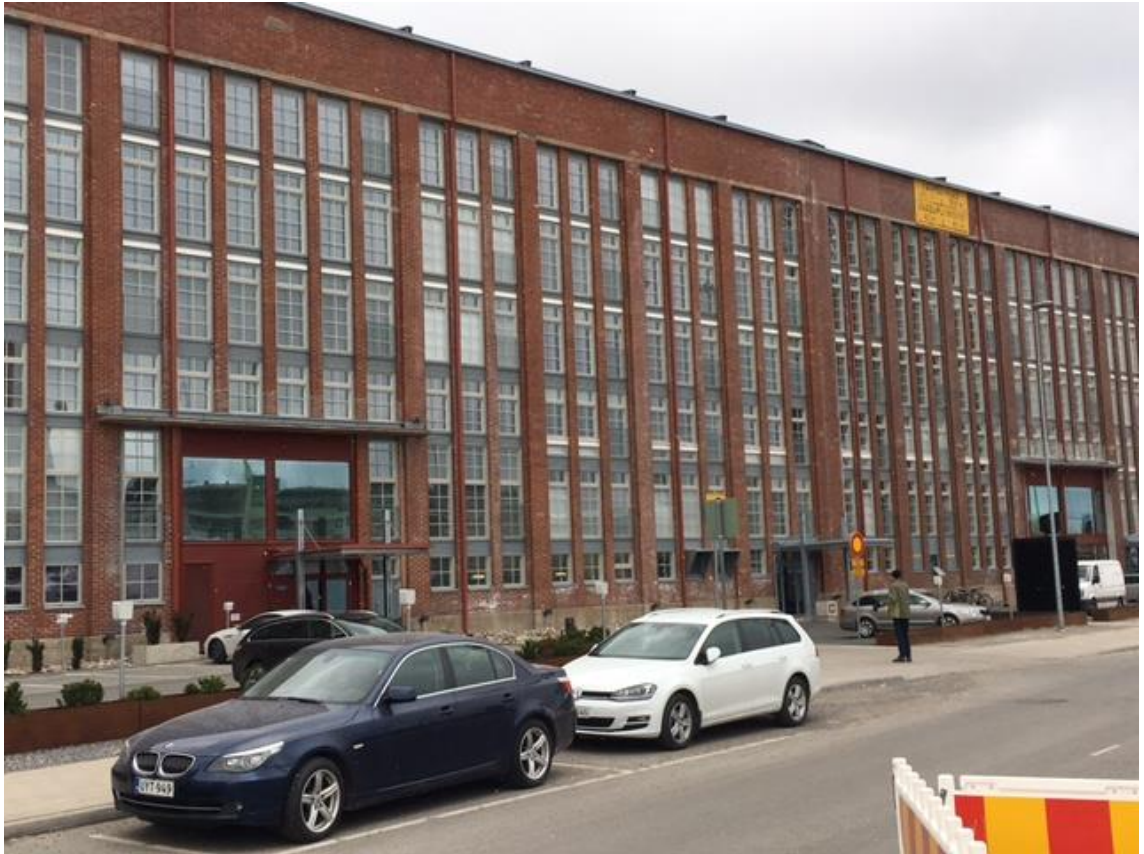
Kuva 6. Kohteen luovutuksen jälkeen.

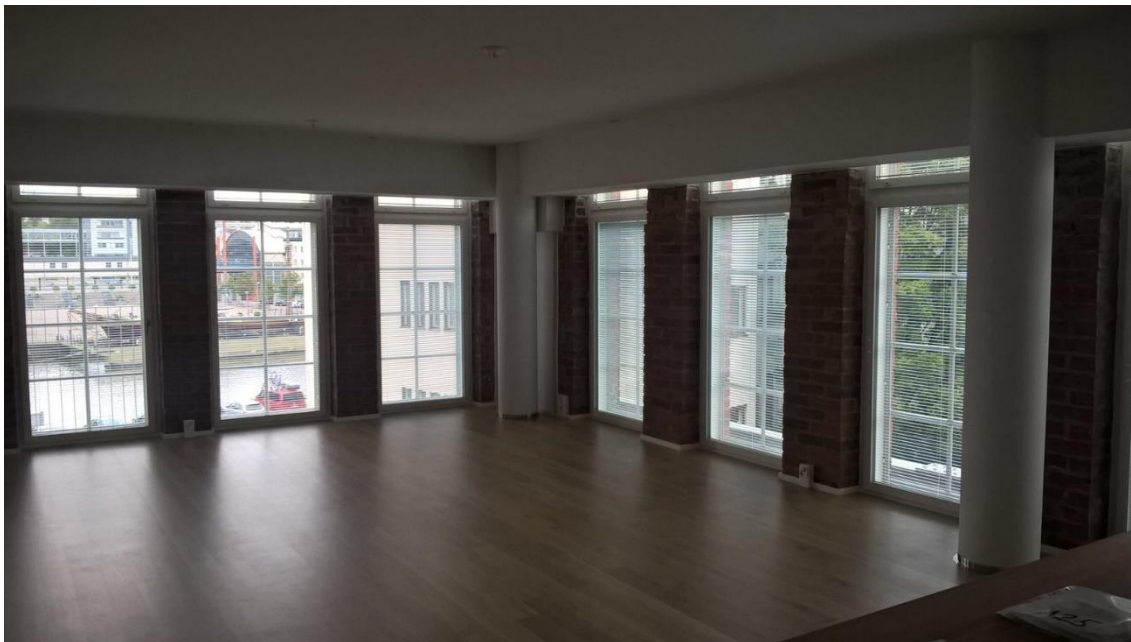
Kuva 7. Valmiin asunnon puhdistetut tiilipilarit (Jatke Oy 2017).

Kaavalla suojeltujen vanhojen ulkoseinien sisäpuoliset tiilipinnat puhdistettiin ja käsiteltiin pölynsidonalla. Vastaavasti jos huoneisto oli minimallisten tyylin mukainen, tiilipilarit maalattiin valkoiseksi. Ulkokuoliset julkisivut korjattiin, paikattiin ja siistittiin tarpeen sekä julkisivukatselmuksessa todetun mukaisesti sekä toteuttaen arkkitehtipiirustuksia. Asunnoissa esille jäävät betoni- ja tiilipilarit (kuva 7) ja palkit paikattiin, puhdistettiin sekä pölynsidontakäsiteltiin tai maalattiin valittavan brändin mukaan. (Huoneistokeskus 2017.)
