OPINNÄYTETYÖ - AMMATTIKORKEAKOULUTUTKINTO  
TEKNIKAN JA LIIKENTEEN ALA

# TOIMISTOKERROKSEN MUUTOS KOULUKÄYTTÖÖN

TEKIJÄ: Niko Karjalainen

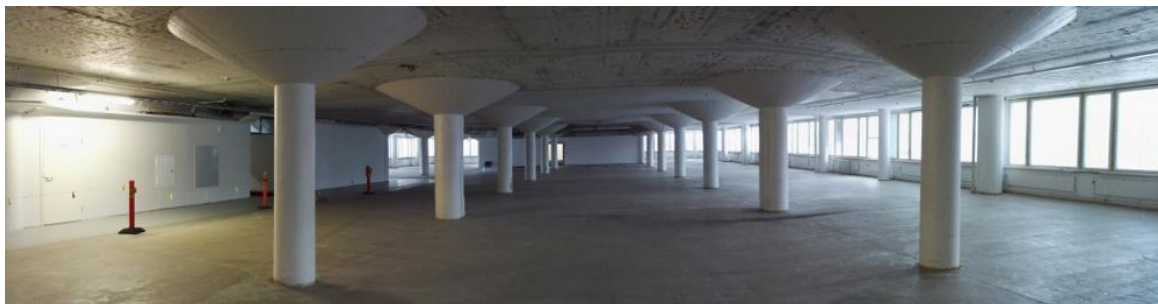
KUVA 4 Tilanne purkutöiden jälkeen, Oy Rakennuspartio, 2016

Kuvassa 4 näkyy tilanne, kun kerroksesta oltiin purettu kaikki pois. Lukuun ottamatta vanhoja ikkunoita, jotka purettiin sitä mukaan, kun uusia aloitettiin asentamaan. Kuvassa 5 taas näkyy valmistunut soluauula a-osalla, joka on eroteltu viereisestä luokkahuoneesta paljeovella.

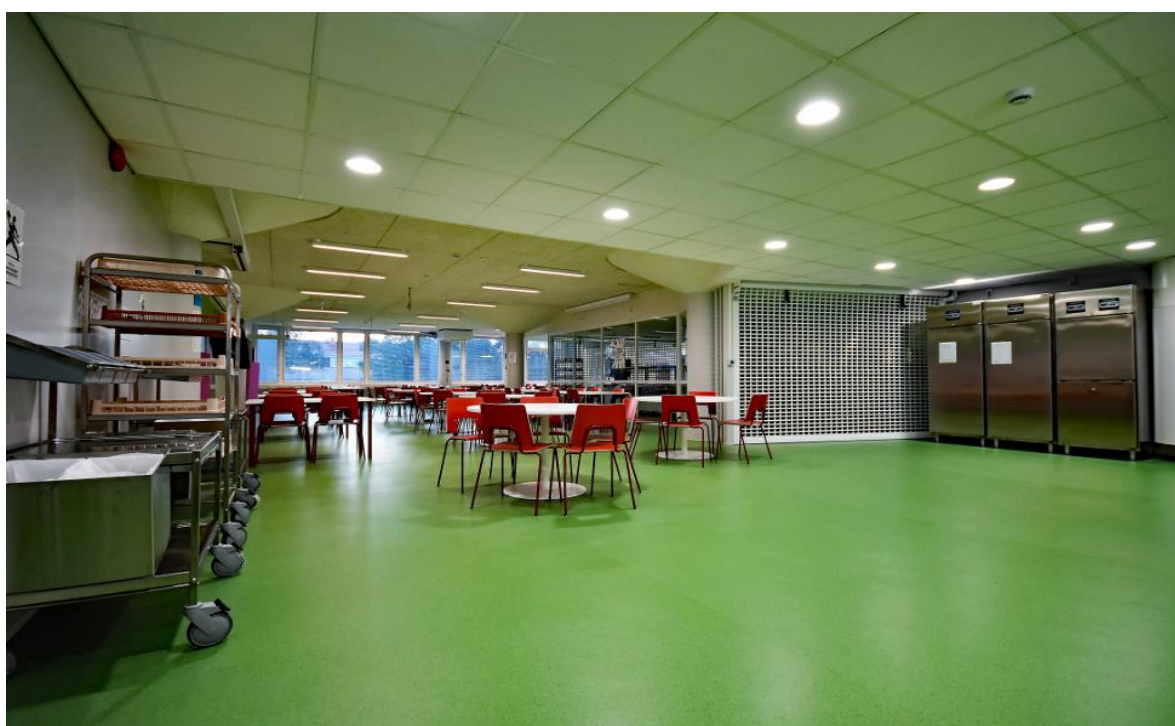
KUVA 6 Ruokala, Niko Karjalainen, 2017

Kuvassa 6 näkyy ruokasali ja sen yhteyteen rakennettu linjasto, joka ruokalan kiinni ollessa on mahdollista sulkea rullaovilla. Opetushallituksen mukaan opetukseen osallistuvalla on annettava jokaisena työpäivänä tarkoituksenmukaisesti järjestetty ja ohjattu, täysipainoinen maksuton ateria. (opetushallitus)

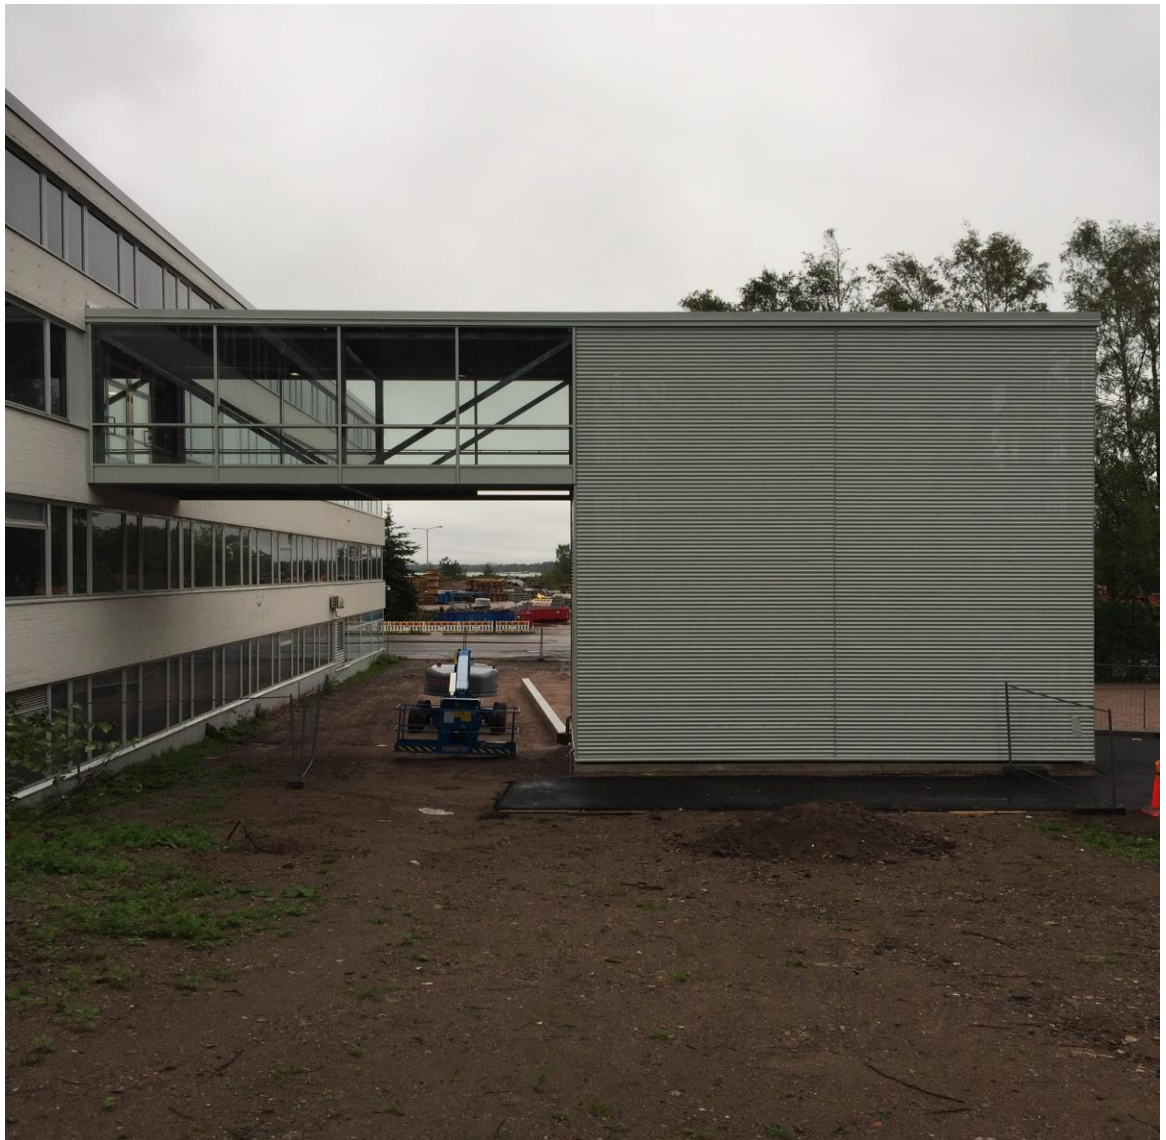
KUVA 10 Porrashuone ja kulkusilta valmiina, Niko Karjalainen, 2016

Kohteen ainoana uudisrakentamisena tehtiin toimistorakennuksen julkisivuun liittyvä porrashuone ja kulkusilta. Koulutilat sijaitsivat rakennuksen kolmannessa kerroksessa, joten rakennukseen pääsyn helpottamiseksi täytyi porras ja kulkusilta rakentaa. Porras rakennettiin kulkuyhteyden helpottamiseksi vanhan rakennuksen ja uusien tilojen välille. Ilman uutta porrasta olisivat oppilaat joutuneet käyttämään toimistorakennuksen porrashuonetta yhdessä muiden talossa työskentelevien kanssa. Rakennuksen sisäpihalta olisi lisäksi pitänyt oppilaat turvallisuussyistä ohjata opettajien opastamana välitunti alueelle, koska kulku olisi tapahtunut parkkipaikan kautta jalkakäytävää pitkin. Näin ollen oppilaiden on helppoa sekä turvallista liikkua vanhojen ja uusien tilojen välillä. Sisäänkäyntiportaalla oli oma erillinen rakennuslupa, koska se rakennettiin erilliselle vuokratontille.

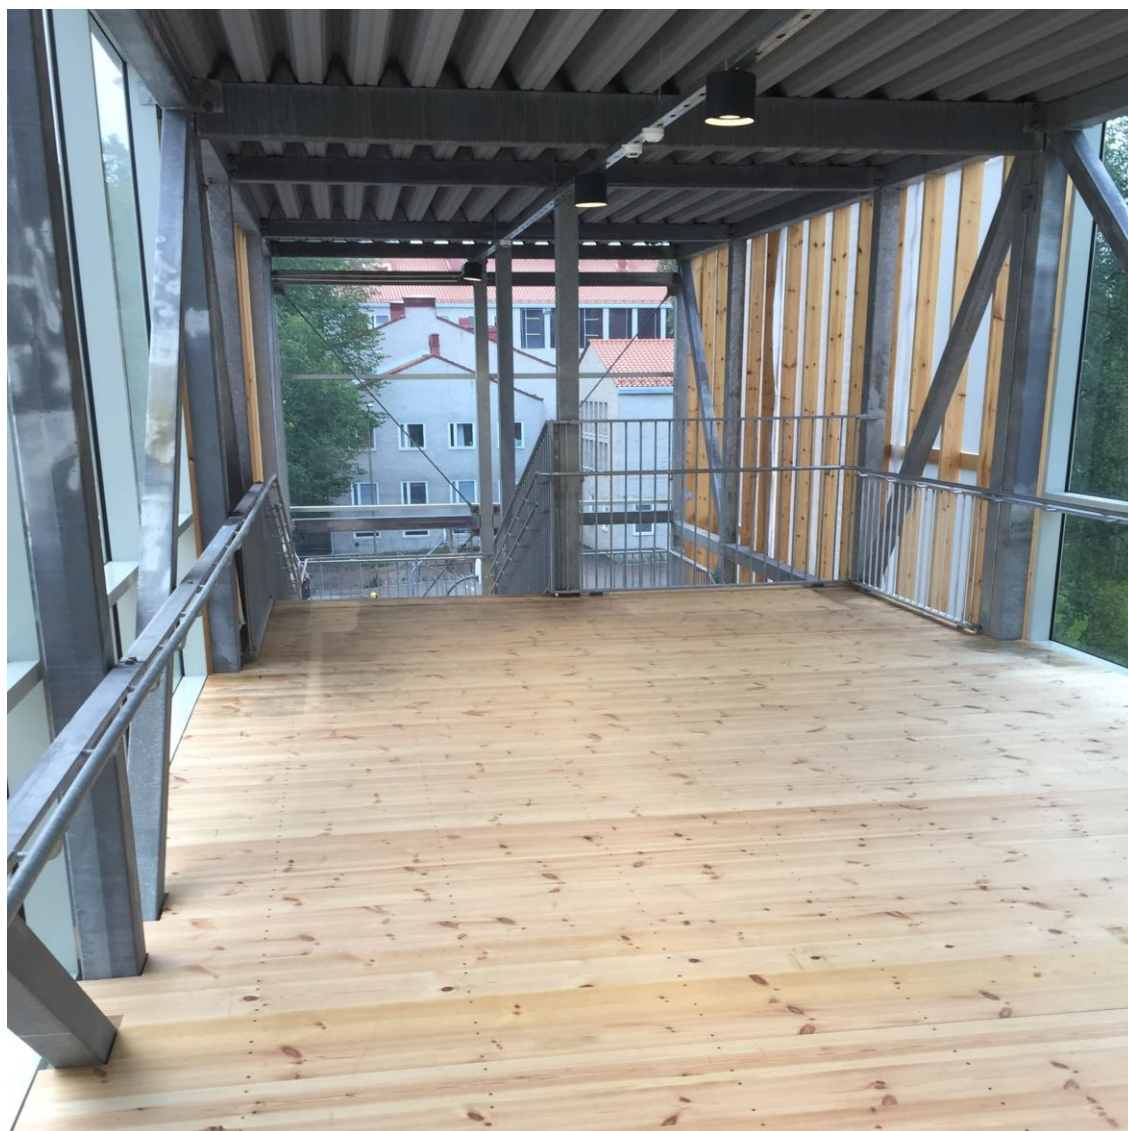
KUVA 11 Kulkusilta ja portaikko, Niko Karjalainen, 2016

Lopuksi vielä torniin asennettiin pellitys, oviin lukitukset sekä laatalle tehtiin pieni pätkä tukimuuria. Kuvassa 11 porraskankku ja kulkusilta ovat pellityksiä vaille valmiina.

Tämän jälkeen alkoi lasirunkojen nosto ja asennus paikoilleen. Lasit asennettiin lattiasta kattoon kulkusillan osalle rakennuksen ja tornin väliin sekä tornin lyhyelle sivulle maasta kattoon. Samaan aikaan asennettiin torniin ala sisäänkäyntiin teräsulko-ovet. Seuraavaksi päästiin asentamaan porraskankkuja. Sitä mukaan, kun porraskankkuja saatiin paikalleen, voitiin myös kaiteita asentaa. Ylös asti, kun päästiin, siirryttiin käytävän laudoitukseen. Tässä vaiheessa pääsikin jo sähkömies asentamaan valaisimia ja tunnistimiaan alakattoon, samalla kun katolle tehtiin bitumikermiä.

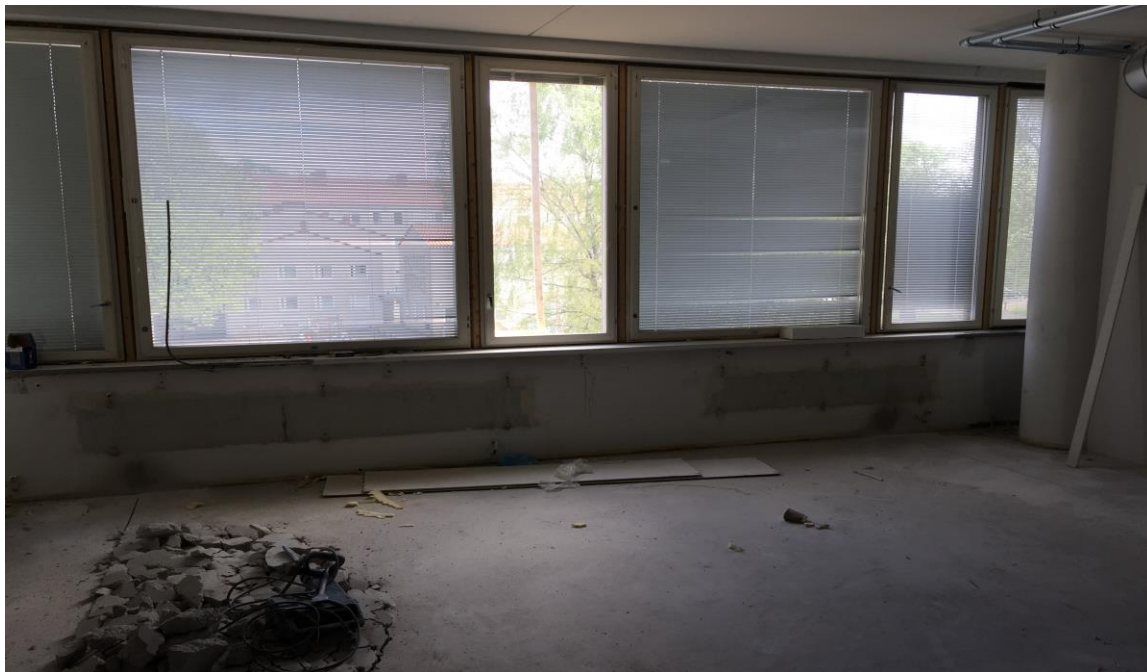
KUVA 12 Tilanne ennen aukon tekemistä kulkusillalle, Niko Karjalainen, 2016

Kuvassa 12 näkyy alkutilanne kerroksessa. Patterit on poistettu seinältä ja matto syvennystä aloitettu piikkaamaan.

Rakennuksen sisäpuoliset työt aloitettiin jo hieman ennen ulkopuolella tehtäviä töitä. Julkisivuun tehtävän aukon kohdalle asennettiin lattian alapuolelle teräspalkki tukemaan rakenteita. Purkutyöt aloitettiin poistamalla ikkunat aukon kohdalta. Alapuolelle jäänyt betoni poistettiin lattiaan saakka timanttisauhauksella. Väliaikaisen reiän kohdalle tehtiin putoamissuojaus ja lisäksi aukko peitettiin vesisateiden varalta.

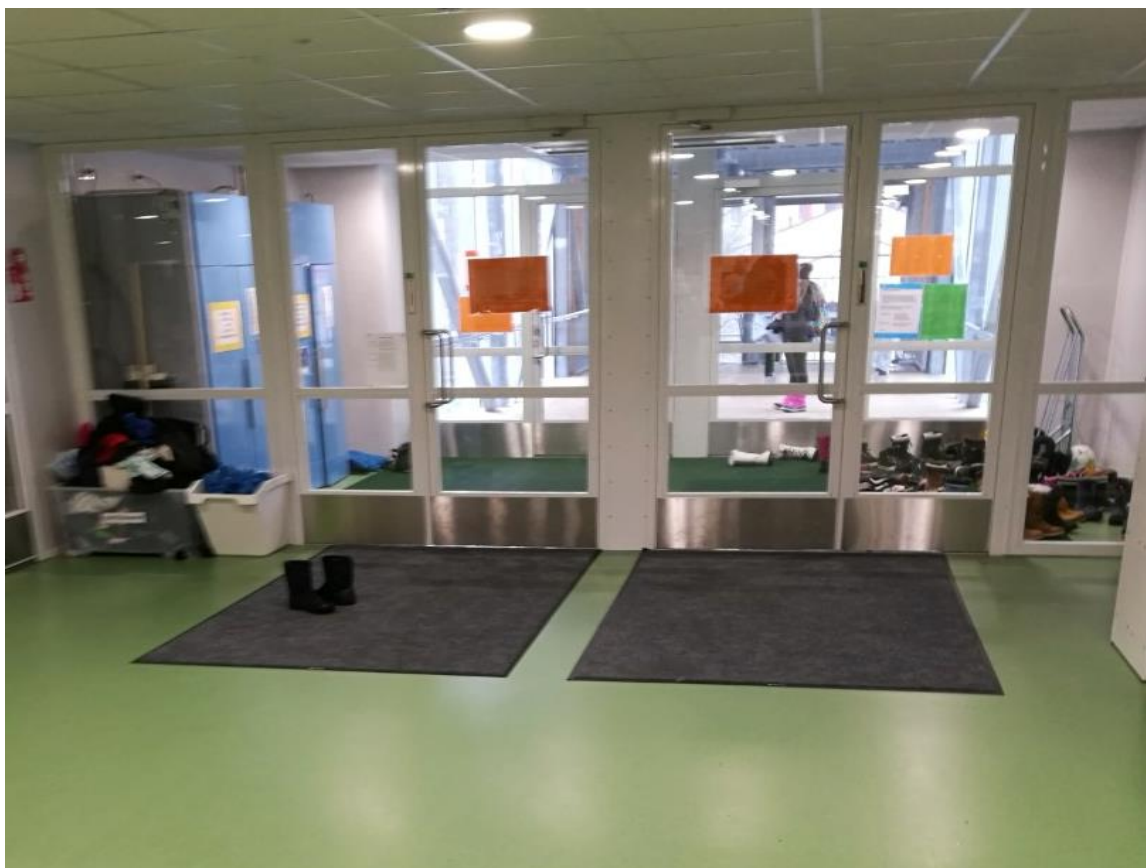
KUVA 13 Sisäänkäynti, Niko Karjalainen, 2017

Kulkusillan valmistuttua asennettiin teräslasiovet aukon kohdalle sekä sisäpuolelle niin, että ovien väliin jäi tuulikaappi. Tuulikaapista oltiin jo piikattu pintabetoni pois ja asennettu kuramatto paikalleen. Lopuksi seinät ja lattia paikattiin aukon kohdalta, seinät maalattiin sekä asennettiin kuivauskaapit.

Kuvassa 13 kerroksen sisäpuoliset työt ovat valmiina.

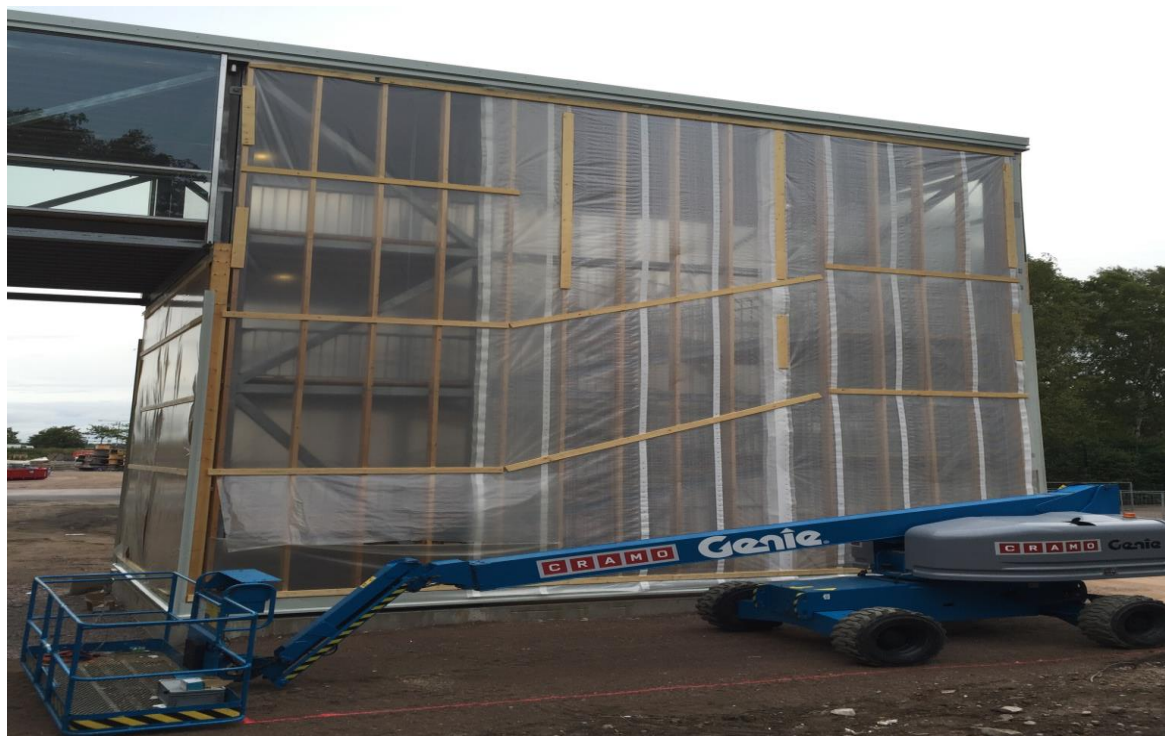
KUVA 14 Porrashuone suojattuna, Niko Karjalainen, 2017

Aikataulun mukaan työt kulkusillan rakentamiseen olisi pitänyt päästä aloittamaan toukokuun 16. päivä. Työt päästiin lopulta aloittamaan viikon myöhässä johtuen ulkopuolisesta länsimetron urakasta, jonka yksi huoltotie sijaitsi porrashuoneen kohdalla. Alkuperäisen aikataulun mukaan valmista olisi pitänyt olla heinäkuun 4. päivä. Lopullinen valmistuspäivä oli elokuun 29. päivä. Koulujen alkuaan myöhästymisen ei kuitenkaan vaikuttanut, koska porraskäytävät ja kulkusilta olivat pellityksiä vaille valmiina. Ensimmäisen kouluviikon ajan tornin ympärillä oli muovipressut suojana, mutta viikonloppuna saatiin jo pressut pois ja pellit paikalleen.
