## **Kellarin seinän lisälämmöneristäminen**

1940-1970-lukujen kerrostalot ja julkiset rakennukset

Hanna Tuominen

Opinnäytetyö  
Huhtikuu 2018  
Rakennus- ja yhdyskuntatekniikka  
Kiinteistönpitotekniikka ja korjausrakentaminen

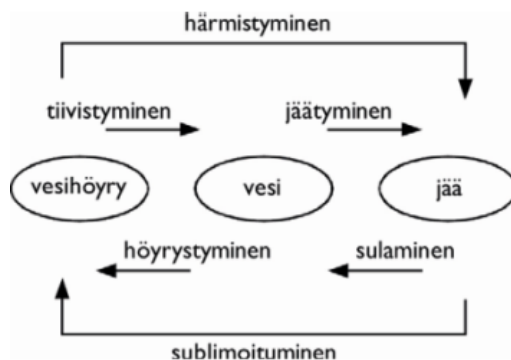
KUVA 8. Veden olomuodot (Ympäristöministeriö 2016, 101)

Vettä esiintyy kolmessa eri olomuodossa riippuen lämpötilasta: kaasumaisessa muodossa eli vesihöyrynä, nestemäisenä tai jäätyneenä kiinteässä olomuodossa (kuva 8). Rakennuksissa vettä esiintyy jokaisessa olomuodossaan. Rakennuksessa olevaa vettä ei voi aina havaita silmin, vaan se saattaa olla myös vesihöyrynä tai rakennusmateriaaleihin sitoutu- neena. (Siikanen 2014, 65–66.)

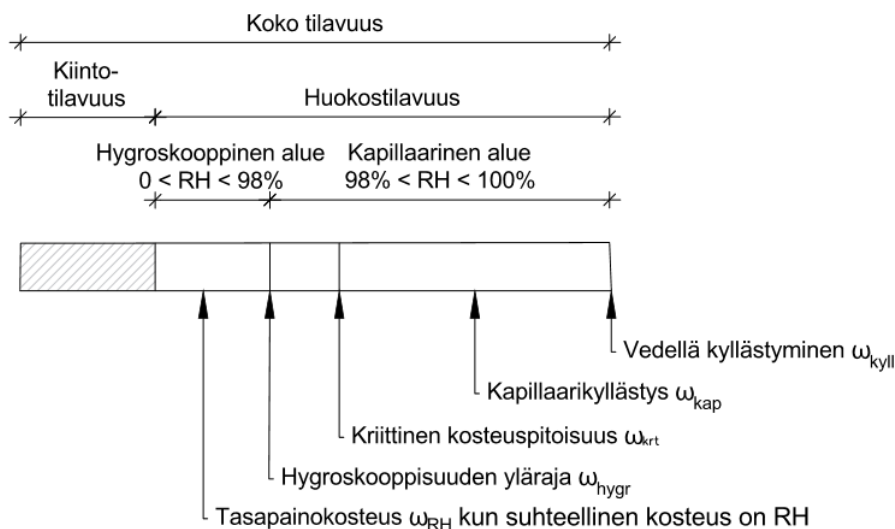
KUVA 10. Rakennusaineen kastumisen vaiheet. (Björkholtz 1997, 53, muokattu)

Rakennusaineiden hygroskooppinen yläraja saavutetaan, kun rakennusainetta säilytetään tilassa, jonka ilman suhteellinen kosteus on 98% (kuva 10). Kosteuden siirtyminen tapahtuu kaasuna huokoisen aineen kriittisen kosteuspitoisuuden täyttymiseen saakka, jonka jälkeen kosteus siirtyy nestemäisessä olomuodossa. Kriittinen kosteuspitoisuusraja on useimmiten suurempi kuin hygroskooppisuuden yläraja. Kun rakennusaine on ollut tarpeeksi pitkään veden kanssa kosketuksissa, saavuttaa se kapillaarikyllästyksen. Rakennusaine on saavuttanut kyllästymispisteensä, kun sen koko huokostilavuus on täyttynyt vedellä. Tämän saavuttaminen vaatii ilman poistamista huokosista tyhjiökäsittelyllä tai keittämällä. (Björkholtz 1987, 52–53.)

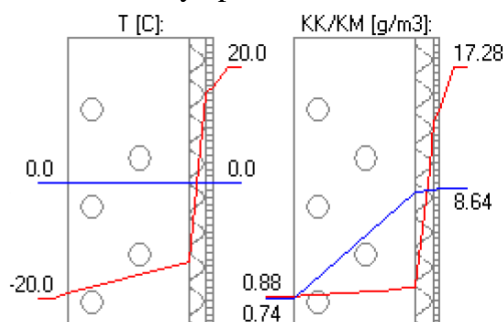
KUVA 22. Kellarin sisäpuolisen kalsiumsilikaattilevyn lämpö- ja kosteuskuvaajat 50 mm levyepaksuudella. T= Lämpötila, KK= Kyllästyskosteus, KM= Kosteusmäärä

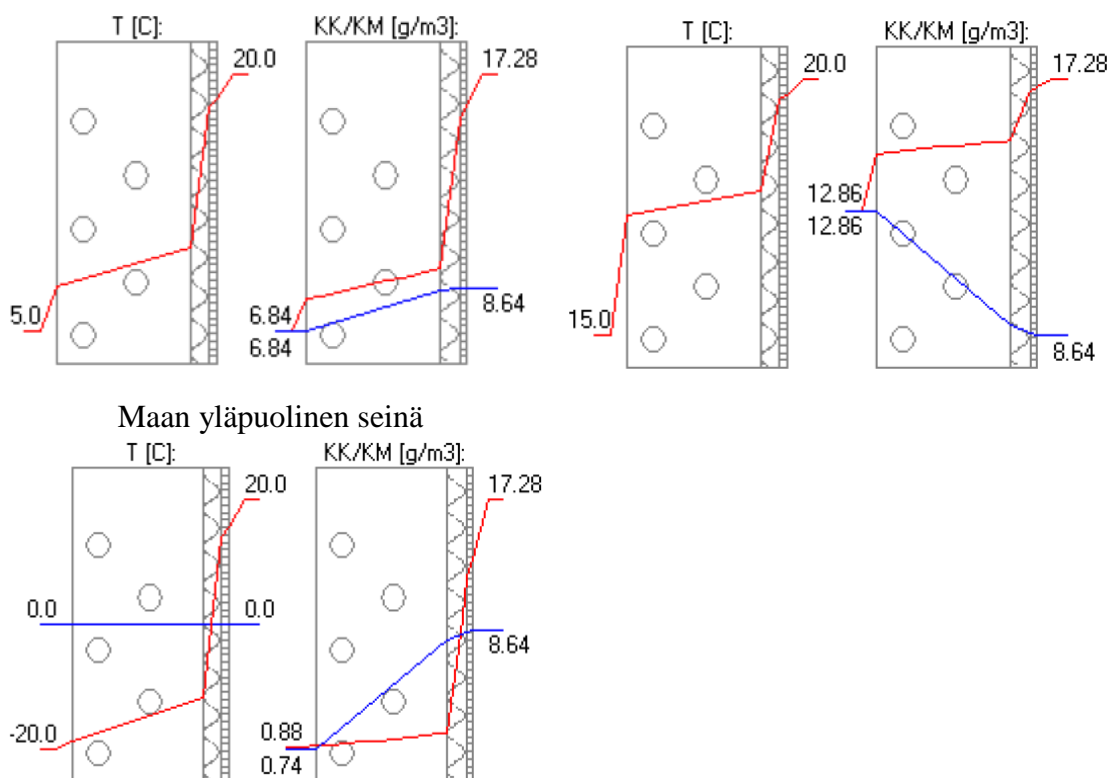
KUVA 25. Kellarin sisäpuolisen lämmöneristyslaasti lämpö- ja kosteuskuvaajat 50 mm eristepaksuudella. T= Lämpötila, KK= Kyllästyskosteus, KM= Kosteusmäärä

Rakenteen lämpö- ja kosteusteknistä toimintaa tutkittiin Dof -lämpö ohjelmalla (kuvat 25 & 26). Tarkastellun lämmöneristyslaastin diffuusiovastuskerroin  $\mu$  on  $\leq 15$ . Lämpökuvaajista havaittiin, että sisäilman lämpö siirtyy lämmöneristyslaastin läpi ja lämmittää kellarin perusmuuria. Lämmöneristyslaastin heikommasta lämmöneristysominaisuudesta johtuen lämpötila on korkeampi kuin esimerkiksi kalsiumsilikaattilevyllä eristettäessä.

Lämmöneristyslaasteilla on kalsiumsilikaattilevyjen tapaan hyvä veden imukyky sekä vesihöyrynläpäisevyys. Ominaisuuksien takia laasti pystyy varastoimaan itseensä kosteutta ja luovuttamaan sitä sisäilmaan. Kalsiumsilikaattilevyn ja lämmöneristyslevyjen ominaisuuksissa on kuitenkin eroavaisuuksia. Esimerkiksi tarkasteltavan lämmöneristyslaastin diffuusiovastus on suurempi kuin kalsiumsilikaattilevyllä, minkä takia lämmöneristyslaastin vesihöyrynläpäisevyys jää heikommaksi. Kastepisteen syntyminen seinään ei välttämättä johda rakenteen kosteusvaurioon, jos lämmöneristyslaastin kapillaarinen imukyky on voimakkaampi kuin viereisen betonin.

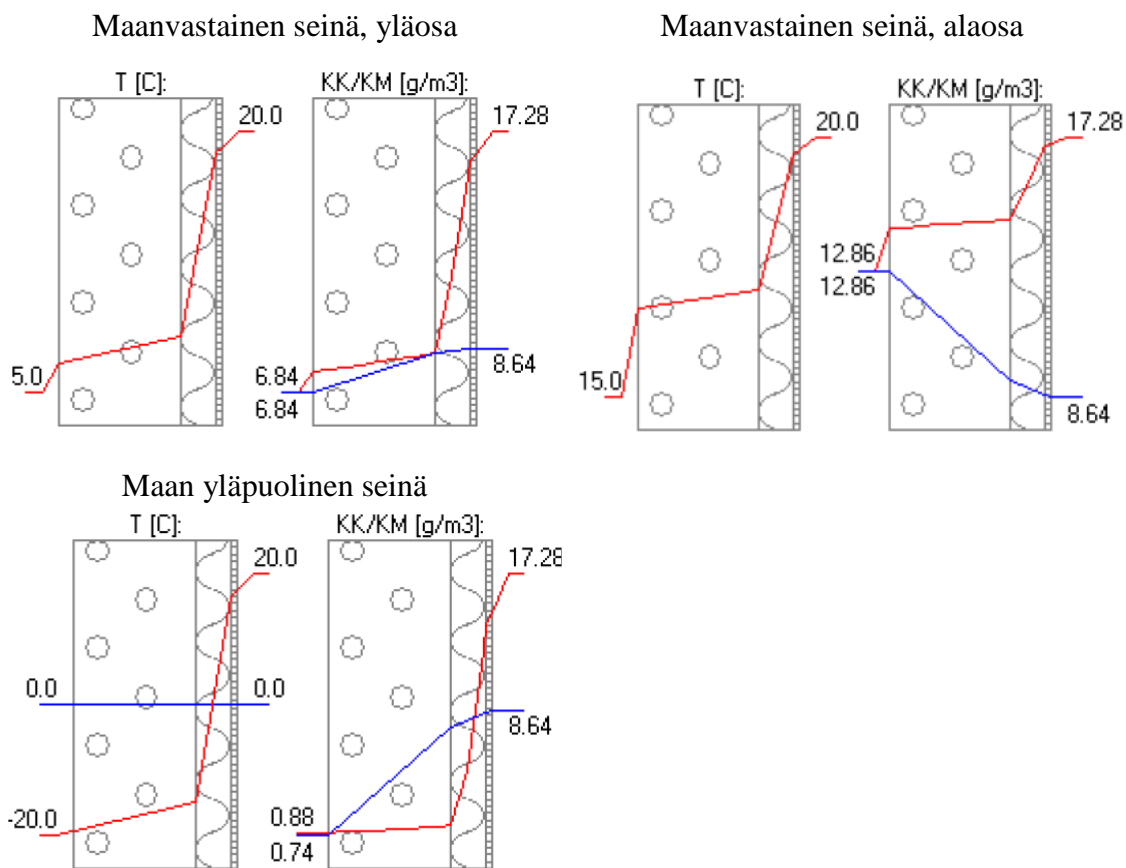
## 100 mm Lämmöneristyslaasti

KUVA 26. Kellarin sisäpuolisen lämmöneristyslaastin lämpö- ja kosteuskuvaajat.

T= Lämpötila, KK= Kyllästyskosteus, KM= Kosteusmäärä

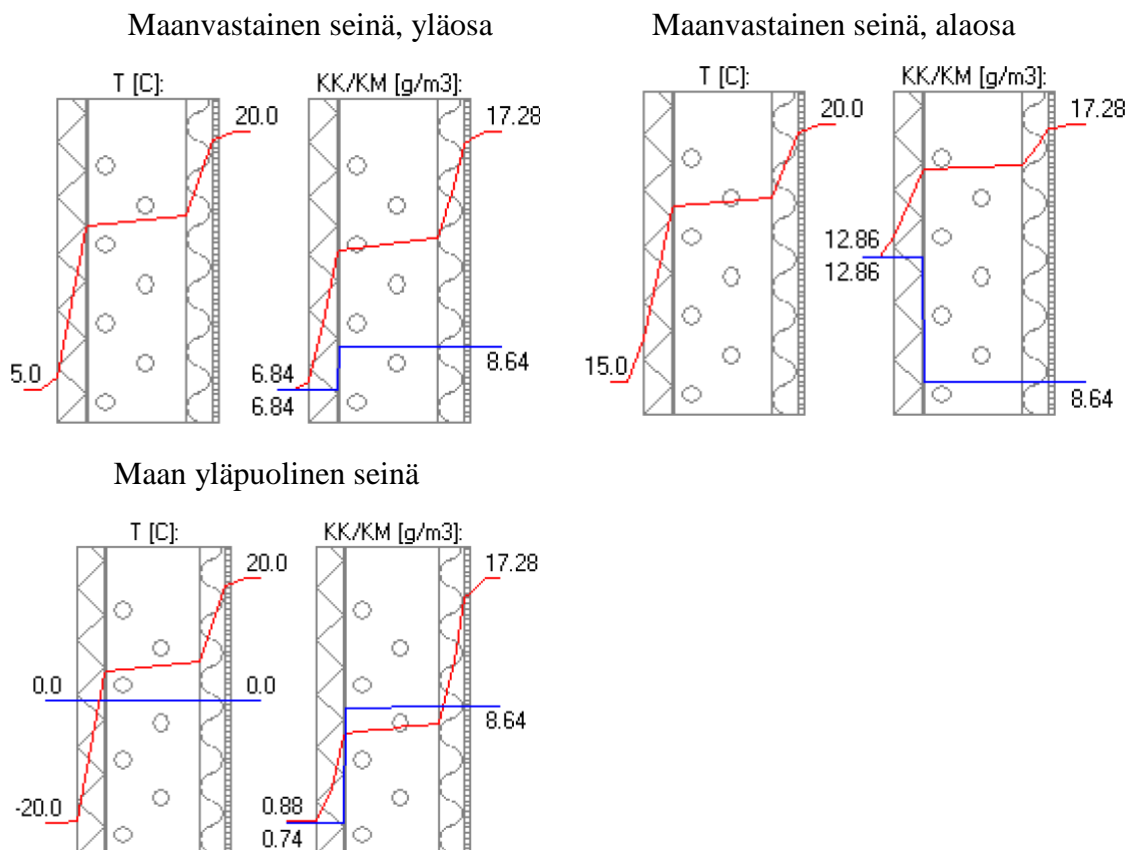
## 100 mm EPS + 100 mm lämmöneristyslaasti

KUVA 32. Dof -lämpö kuvaajat 100 mm EPS - routaeristyksellä ja 100 mm lämmöneristyslaastilla. KK= Kyllästyskosteus, KM= Kosteusmäärä, T= Lämpötila

Yhdistetyn ulko- ja sisäpuolisen lämmöneristyksen lämpö- ja kosteusteknistä toimintaa tutkittiin Dof -lämpö ohjelmalla (kuvat 31 & 32). Tarkasteluissa maan alapuoliseen rakenteeseen ei muodostu kastepistettä, vaan rakenteiden kosteusmäärä pysyy kyllästyskosteutta pienempänä. Maan yläpuolisessa rakenteessa on olemassa tiivistymisen riski talvikuukausina. Kastepisteen syntyminen ei johda kosteusvaurioon, jos rakenne pääsee kuivumaan välillä. Rakenteen kuivumisen edistämiseksi tilan tuuletuksen tulee olla riittävä ja jatkuvasti päällä. Sisäpintaan ei tule myöskään asentaa laastia tai pinnoitetta, joka estää vesihöyryn poistumisen rakenteesta sisäilmaan.

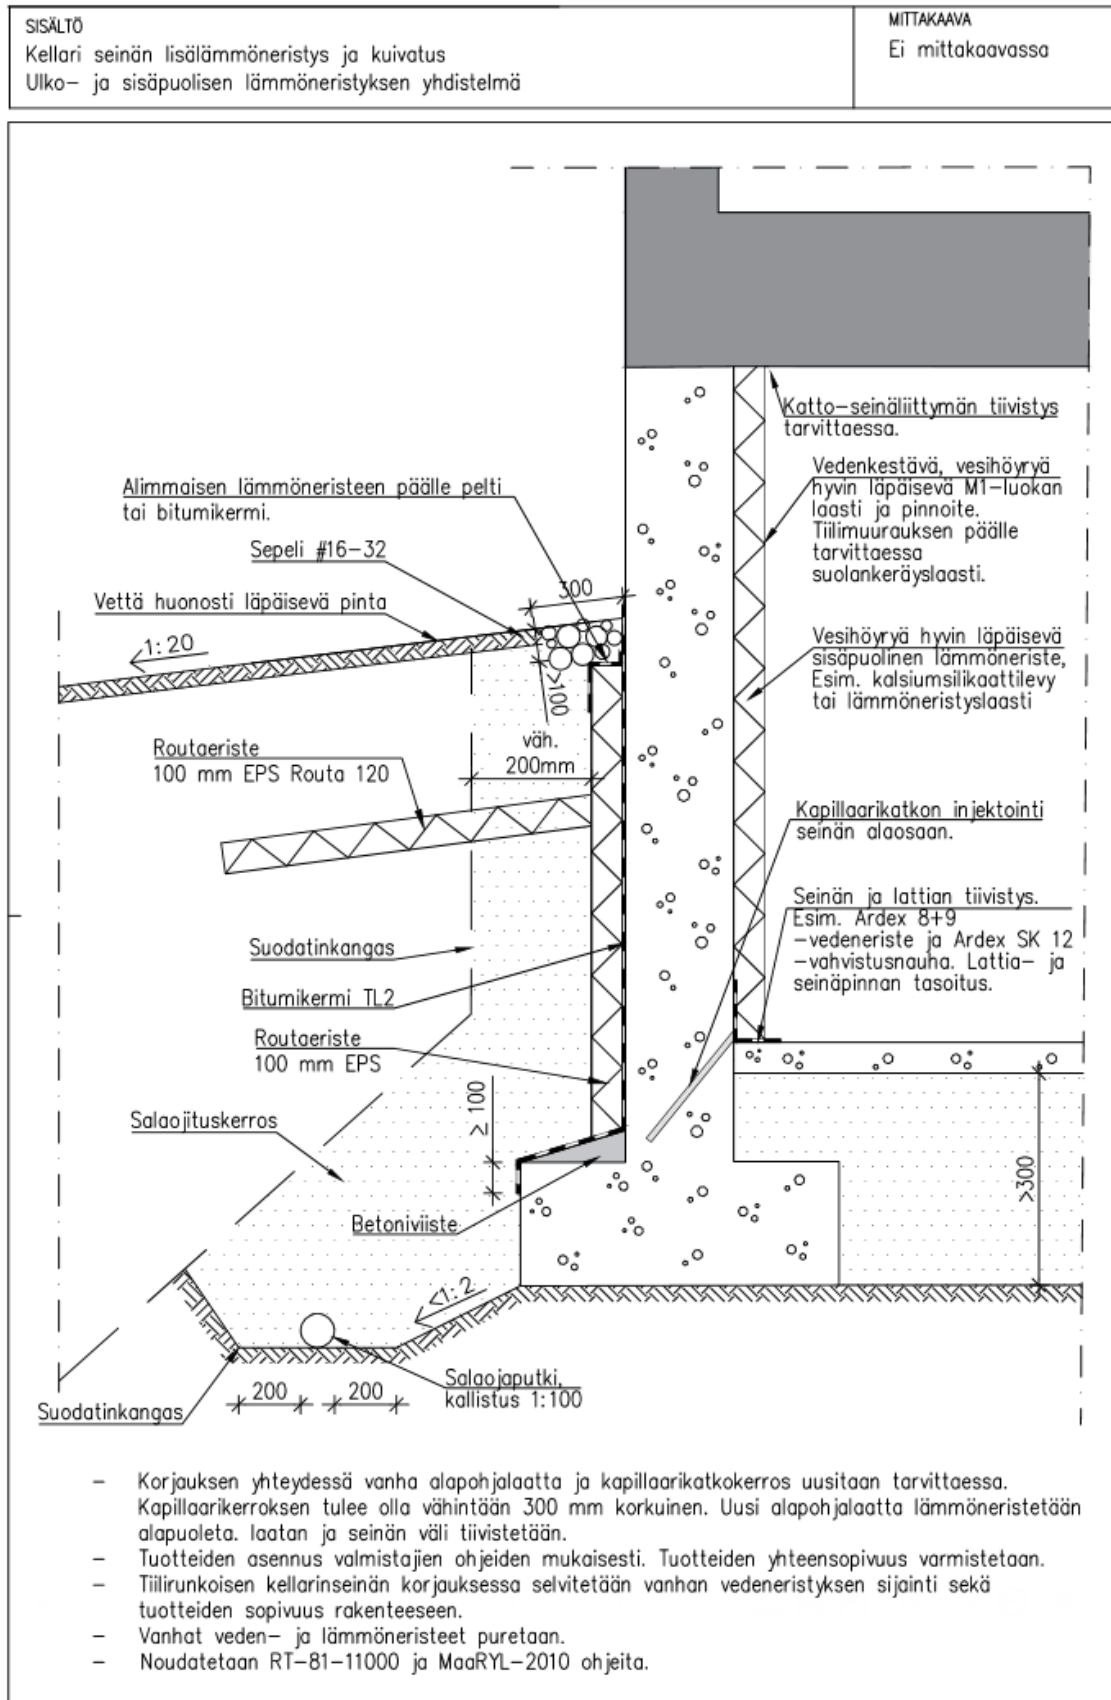
## Liite 3. Kellarin seinän ulko- ja sisäpuolisen lämmöneristyksen yhdistelmä
