TEOLLISUUSHALLIN JULKISIVUMUUTOKSEN RAKENNESUUNNITTELU

Rakennustekniikan koulutusohjelma

THE DESIGN OF FAÇADE REPAIR IN AN INDUSTRIAL BUILDING

The subject of the thesis is the design of the facade modification of the industrial hall. The aim of the thesis is to make plans for joining structures and updated façade drawings. At the same time, lifting and folding doors are being renewed, old windows are removed, and extra doors are added. In the renovation the old lift doors of the building and the exterior doors are replaced by new ones. Renovation of façades is planned so that existing structures need to be dismantled as little as possible.

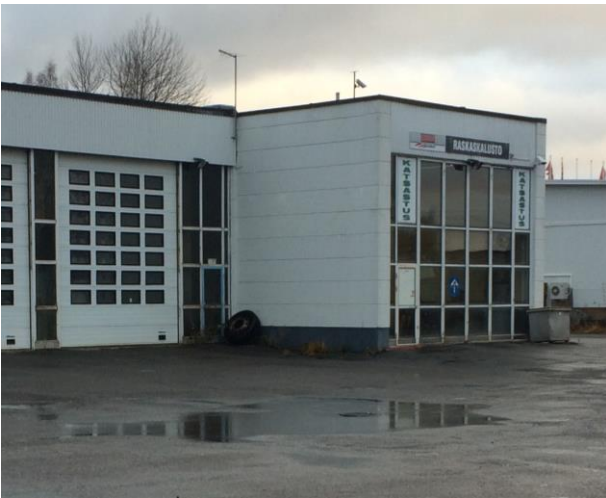
Kiinteistön piha-alue on pääosin asfalttia ja tontin reunoilla nurmikkoa ja soraa. Asfaltti on kauttaaltaan epätasainen ja kaivojen kannet ovat nousseet ylös asfaltin painumisesta. Piha-alueen painumisesta johtuen sadevedet lammikoituvat pihalle. Lisäksi sokkelin ja asfaltin rajaa ei ole tiivistetty kumibitumilla, joten kasvillisuutta on alkanut kasvamaan sokkelin reunustoilla. Piha-alueella on myös havaittavissa kuorma-autojen liikkumisesta johtuvia painumia, joita on paikattu tarvittaessa. Koska henkilö- ja kuorma-autoja ajetaan rakennuksessa toistuvasti rakennuksen läpi, niin tulisi nosto-ovien kohdalla olla kestävä ajoluiskat.

Kuva 6. Sadevedet lammikoituvat piha-alueella.

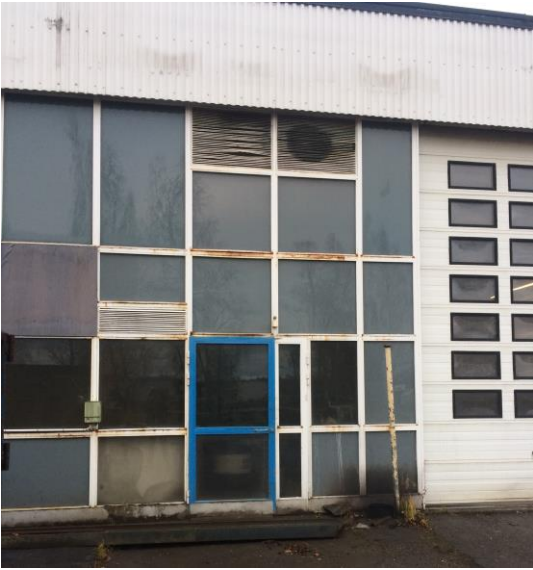
Lisäksi rakennuksen korkeassa osassa on lattiasta kattoon teräsrunkoinen lasiseinä. Lasiseinän teräsosissa on havaittavissa ikääntymisestä johtuvaa metalliosien korroosiota ja osa laseista on mennyt rikki tai lasiruutuja on paikattu vanerilla.

Kuva 7. Lasijulkisivun korroosiota.

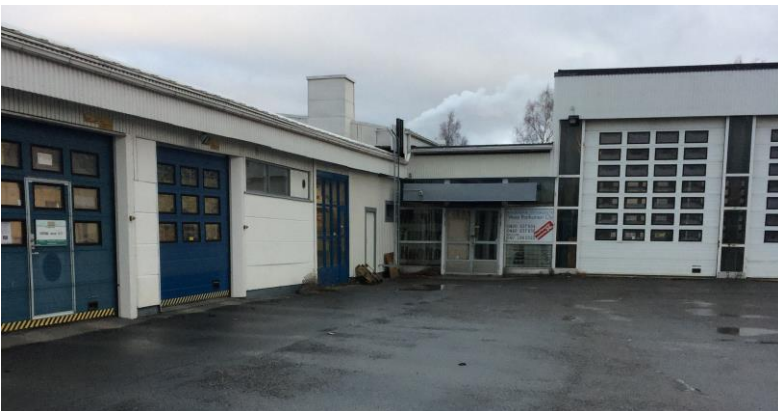
Kuva 8. Sisäpihan julkisivua.

Rakennuksen nosto-ovia on uusittu -90 luvun loppupuolella, mutta ovet alkavat jo olemaan elinkaarensa loppupuolella. Ovia on kolhittu ja tiivisteet vuotavat. Ikkunoitten ja ovien pellitykset ovat paikotellen huonossa kunnossa ja liitokset rakoilevat. Nosto- ja taiteovia on yhteensä 19 kappaletta sekä ulko-ovia 9 kappaletta.

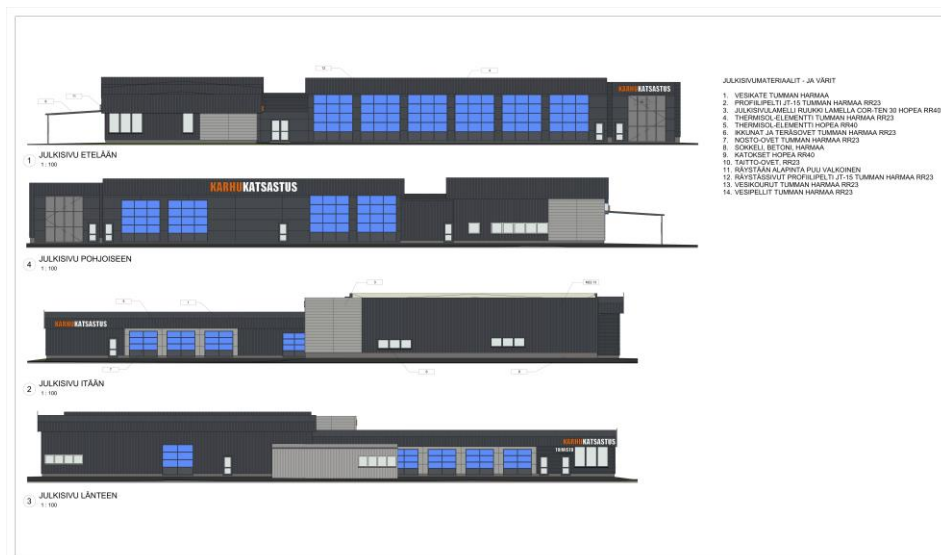
Kuva 13. Luonnospiiirustus uudesta julkisivusta.

Julkisivupiirustuksissa esitetään rakennus jokaisesta sivusta kohtisuorana projektiona. Korjaus- ja muutostyössä piirustuksien sisältö vastaa uudisrakentamisen piirustuksia sekä niihin lisätään merkinnot poistuvista osista, olemassa olevat rakenteet, muutosalueiden rajat. (RT 15-10849, 2005)

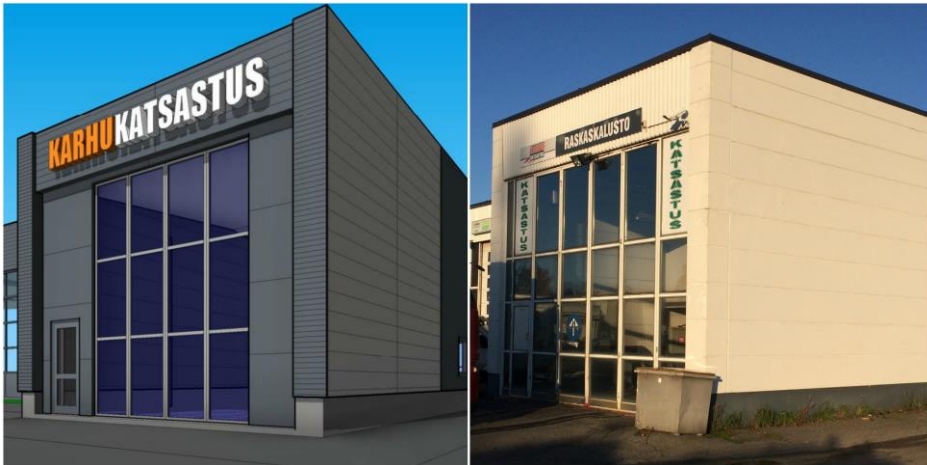
Kuva 14. Luonnoskuva 1990 valmistuneen lisärakennuksen uudesta julkisivusta

Rakennuksessa on monta pitkää ulkoseinälinjaa mitä pääsee tarkastelemaan helposti, joten pienetkin epäsuoruudet rakenteissa pistää silmää. Uudelleenverhoilussa tullaan käyttämään kolmea eri pintamateriaalia. Niiden kanssa julkisivuun saadaan tehtyä ”tehosteita” tai rikottua pitkää ulkoseinälinjaa niin, että eri korkuisia ovia ja rakenteita olisi vaikeampi havaita.

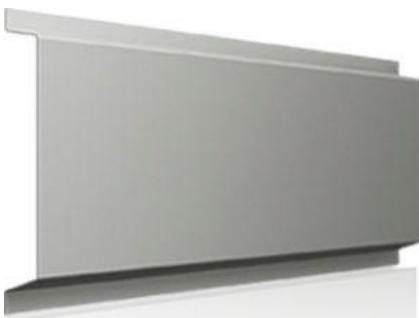
Kuva 16. Ruukki Lamella groove 30. (Ruukki, 2018)

Leveys	3000 mm
Syvyys	40 mm
Paino	11.8 kg/m ²
Palokäyttäytyminen	A1-s1, d0
Käytettävät värit	RR40 silver matt
