# RINTAMAMIESTALON KUNTOARVIO JA PTS

Tekniikka  
2018

Tämän opinnäytetyön tarkoituksena oli tehdä kuntoarvio 1950-luvulla rakennettuun rintamamiestaloon. Kuntoarvion pohjalta tehtiin PTS eli pitkäntähtäimen kunnossapitosuunnitelma, johon arvioitiin myös kunnossapidon vuosittaiset kustannukset.

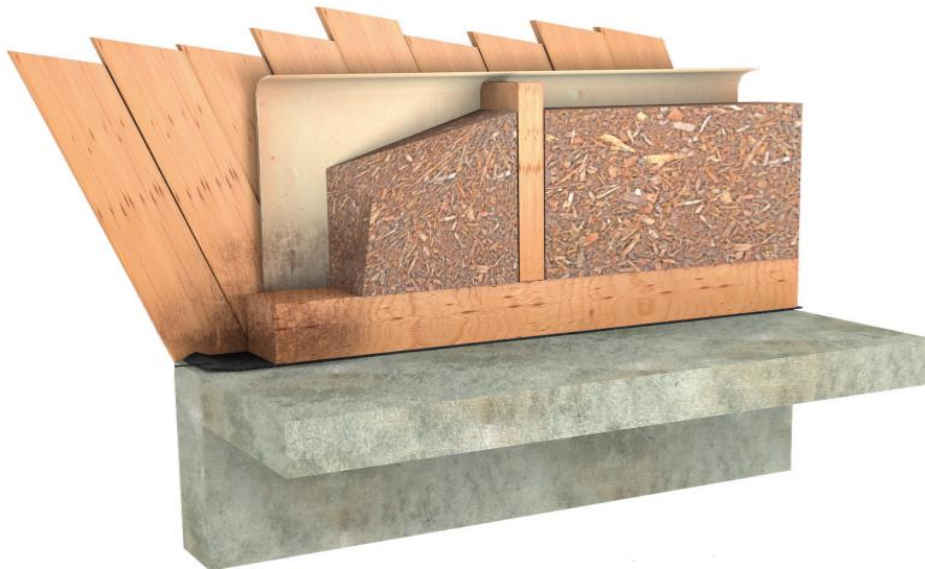
**Kuvio 3.** Purueristeisen ulkoseinän tyypillinen rakenne. /10/

Rintamamiestaloissa on eristemateriaalina yleensä sahanpuru tai kutterilastu. Nämä eristemateriaalit ovat herkkiä kosteusvaurioille. Kosteusvaurion aiheuttajana ovat viistosade, sisätiloista tulevan kosteuden tiivistyminen seinä rakenteeseen, sokkelin kylmäsiillasta aiheutuva kosteuden kondensoituminen ja maaperästä sokkelin kautta nouseva kosteus.

Koska rakenteessa ei ole tuuletusrakoa, se ei pääse kuivumaan, jos se kastuu. Pitkäaikainen kosteusrasitus rakenteissa voi johtaa mikrobikasvustoon

Suurin kosteusvaurioriski on pohjois- ja idänpuoleisen ulkoseinän alaosissa ja eristeen ulko-osissa. Riskialttiita ovat myös ulkoseinät, joiden alkuperäiseen rakenteeseen on lisätty eriste- tai höyrynsulkukerros.

Tämän tyyppisellä ulkoseinärakenteella on suuri riski vaurioitua, jos se maalataan lateksipohjaisella maalilla. Lateksi muodostaa höyryä läpäisemättömän kerroksen seinän ulkopintaan, joka heikentäen tuuletusta entisestään.
