**ALUMIINIRUNKOISEN SOTA-ALUKSEN
KORROOSIOMEKANISMIIEN
TUNNISTAMINEN JA
ENNALTAEHKÄISY**

Opinnäytetyö
Merenkulkuala

2018

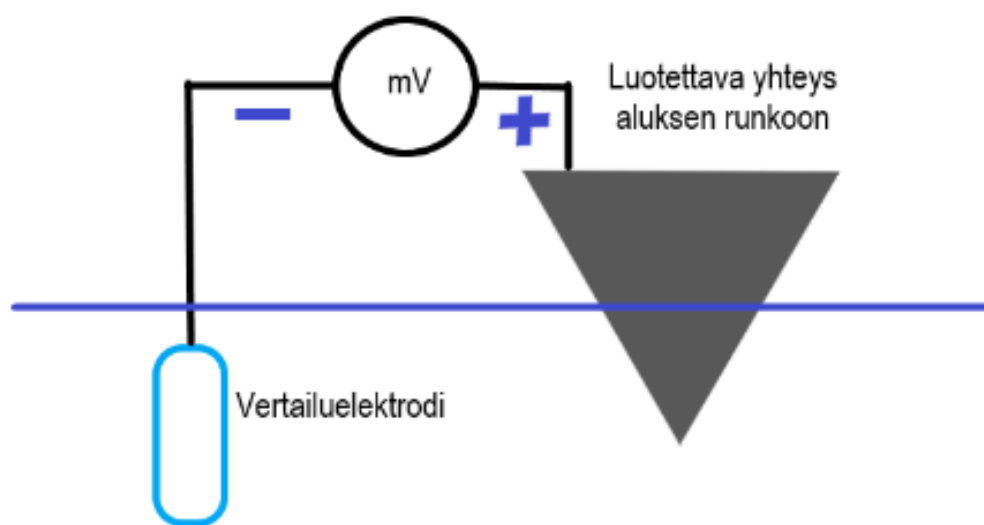
Kuva 2. Suojapotentiaalimittaus aluksen rungon ja vertailuelektrodin välillä. (Suojapotentiaalimittausohje 2003).

Potentiaalieromittauksella tarkastetaan kiinteän katodisen suojauksen taso. Suojapotentiaali mitataan aluksen rungon ja mereen lasketun vertailuelektrodin väliltä. Mittauksessa käytetään korkean sisäisen resistanssin (>10 Mohm) omaavaa yleismittaria ja sen mV jännitealuetta. Vertailuelektrodi sijoitetaan lähemmäs runkoa kuin magnesiumanodia ja lukema kirjataan ylös 30 sekunnin

kuluttua mittarinäyttämän vakiinnuttua. Ag- tai AgCl-vertailuelektrodia käytettäessä suojapotentiaalin tulee pysyä $-900 \dots -1150$ mV välillä. Zn-vertailuelektrodilla vastaava väli on $+150 \dots -100$ mV. Mikäli potentiaaliero on alle -900 mV (tai $+150$ mV), on runko alisuojaattu ja magnesiumanodeja tulee lisätä. Anodien asentamisen jälkeen mittaus voidaan suorittaa uudelleen n. tunnin kuluttua. Vastaavasti potentiaalieron ylittäessä raja-arvon -1150 mV (tai -100 mV), kyseessä on ylisuojaus. Tällöin anodeja vähennetään ja niiden välit tasataan. Anodien vähentämisen jälkeen mittaus voidaan suorittaa uudelleen välittömästi.

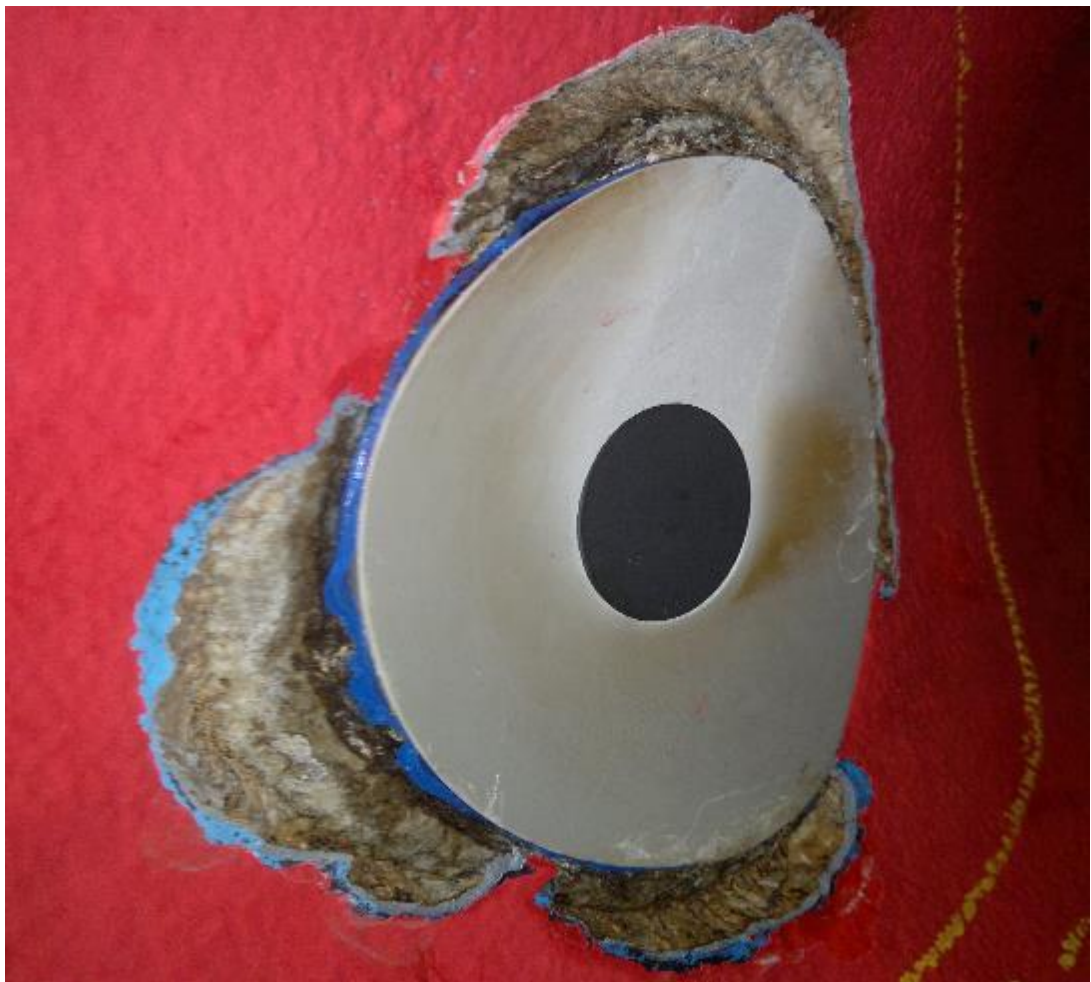
Kuva 4. Ylisuojauksen seurauksena syntynyt syöpymä. (Tanttu s.a.)

Vesisuihkuvetolaitteiston imukanavaa ja sen ympäristöä suojataan galvaaniselta korroosiolta ulkoisella virtalähteellä tuotetulla sähkövirralla (kuva 5). Imukanavan titaanipinnoitteisiin anodeihin tuotetaan korroosiosähkövirralla vastakkainen sähkövirta, jolloin suojattavan metallin potentiaali siirtyy sellaiselle tasolle, että korrosio pysähtyy tai ainakin hidastuu siedettävälle tasolle. Aktiivinen suojausjärjestelmä mittaa vertailuelektrodin (Ag/AgCl) ja rungon välistä potentiaaliero ja säättää runkoon oikean suojavirran. Vertailuelektrodin jännitearvon tulee olla alumiinilla välillä -900...1150 mV. Oikealla jännitealueella meriveden resistanssi riittää pysäyttämään korroosiovirran. (Suojauspotentiaalimittausohje 2003). Ylisuojaaminen aiheuttaa rungon voimakasta paikallista syöpmistä, kuten kuvasta 4 voidaan havaita.

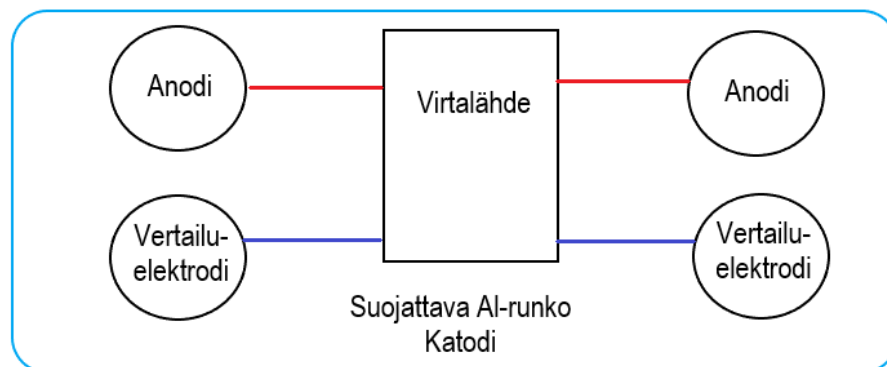
Kuva 5. Katodinen suojaus toteutettuna ulkoisella virtalähteellä. (Suojauspotentiaalimittausohje 2003)

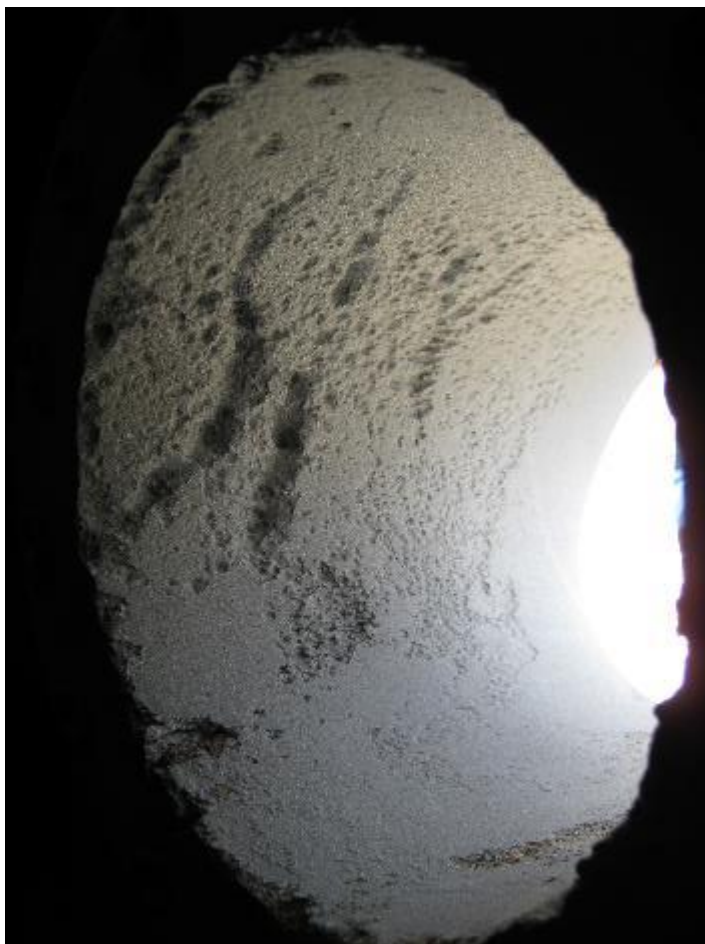
Kuva 6. Piste-, rako- ja kemiallisen korroosion yhteisvaikutus pakoputken laitaläpiviennissä.(Tanttu s.a.)

Pakoputken laitaläpivienni on puhdistettu hiekkapuhalluksella. Avattaessa läpiviennin maalipinta oli paikoin irronnut ja syöpymistä oli jonkin verran havaittavissa, mutta vaurion laajuus paljastui vasta perusteellisen puhdistuksen jälkeen. Pitkälle edenneen vaurion tarkkaa syntymekanismia voi olla vaikea selvittää.

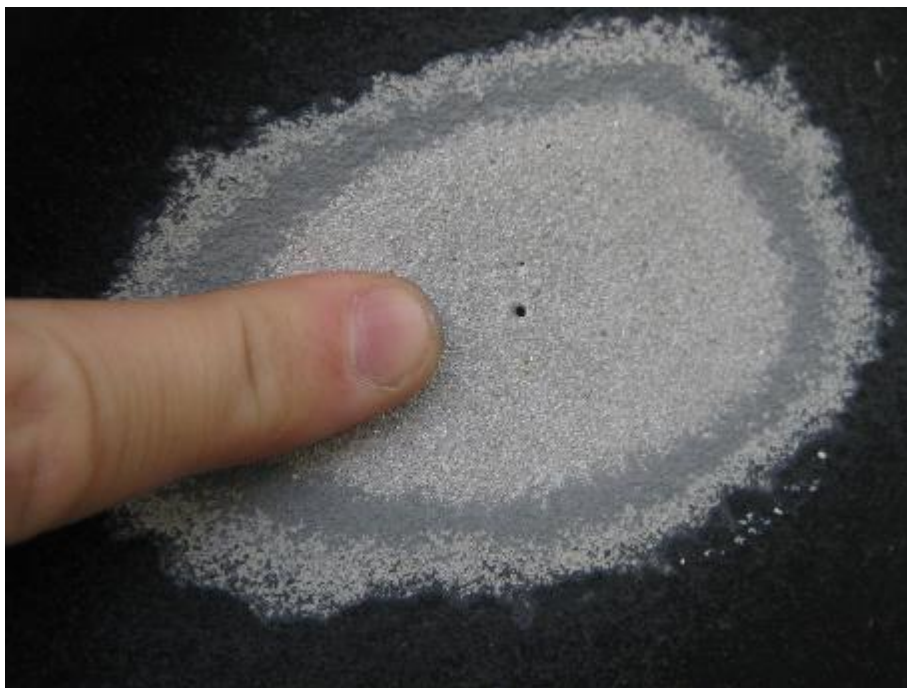
Kuva 7. Hiekkapuhalluksella puhdistettu pistesyöpymä vesirajan yläpuolella. Syvyys n. 5 mm. (Tanttu s.a.)

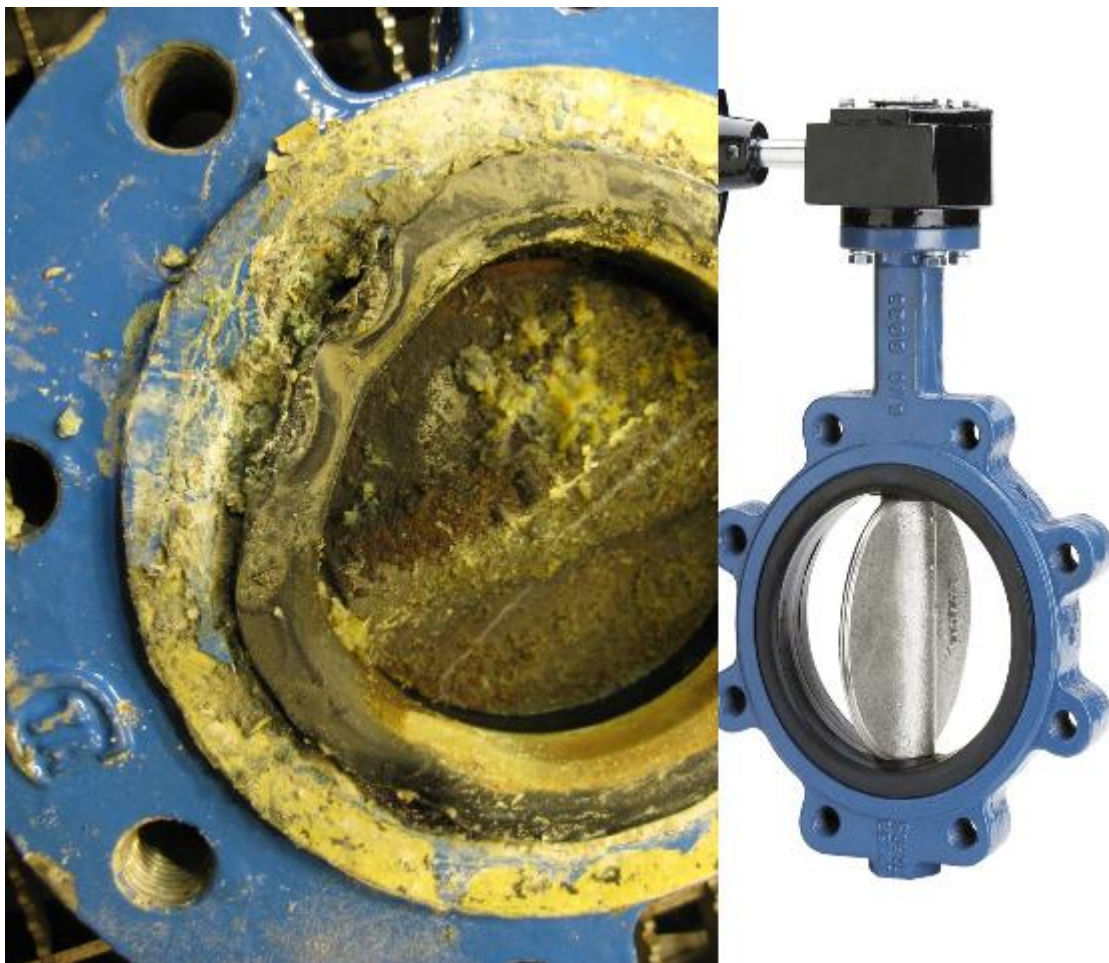
Kuva 8. Rakokorroosio venttiilirungossa.(Tanttu s.a.)

Vasemmalla: voimakas rakokorroosio on edennyt alumiinisen venttiilirungon ja kiinteään kumitiivisteeseen välissä. Epämuodostunut tiiviste estää sulkemasta venttiiliä eikä venttiili pidä. Oikealla uusi vastaavarakenteinen venttiili.

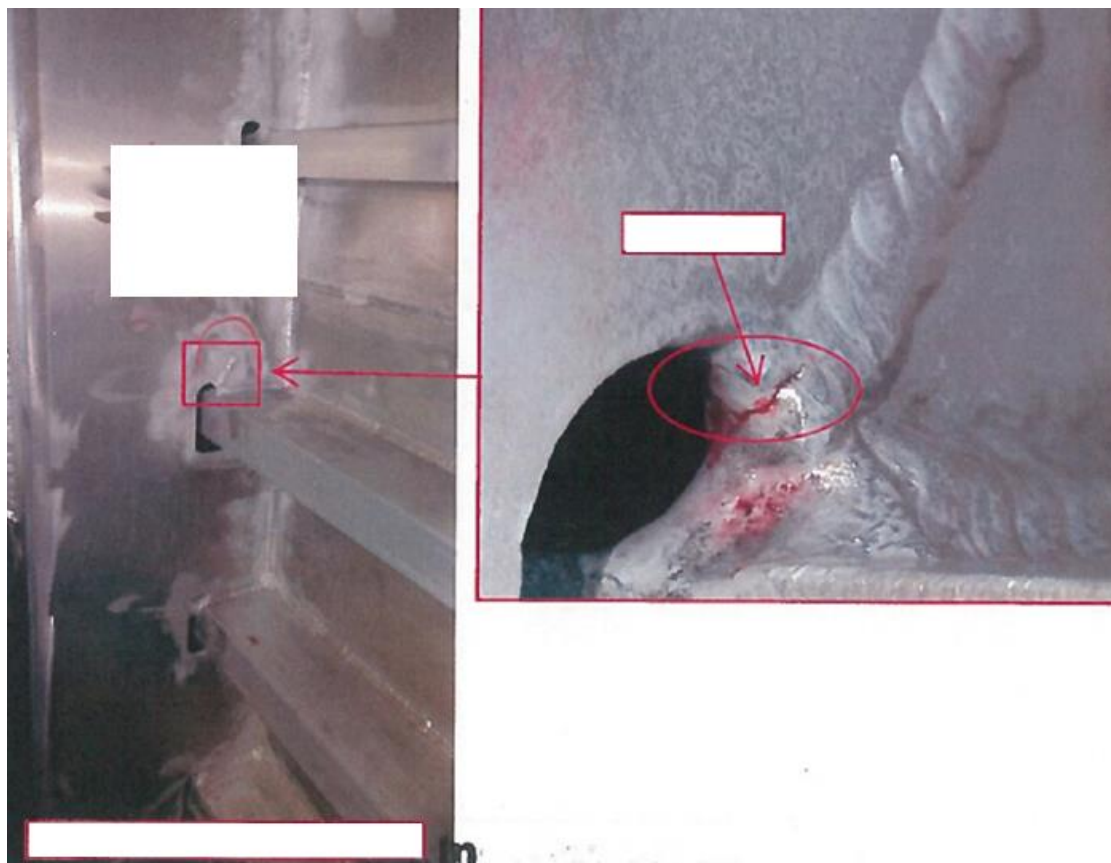
Kuva 9. Tunkeumaväritarkastuksessa paljastunut murtuma kaaren ja pitkittäisjäykkääjän hitssaussaumassa. (Merivoimat s.a.)
