VÄÄKSYN OVITEHTAAN  
PINTAKÄSITTELYN  
KEHITTÄMINEN JA  
LIUOTINPÄÄSTÖJEN  
VÄHENTÄMINEN

Case: JELD-WEN Suomi Oy

LAHDEN AMMATTIKORKEAKOULU  
Tekniikan ala  
Prosessi- ja materiaalitekniikka  
Polymeeri- ja kuitutekniikka  
Opinnäytetyö  
Syksy 2018  
Topias Takamäki

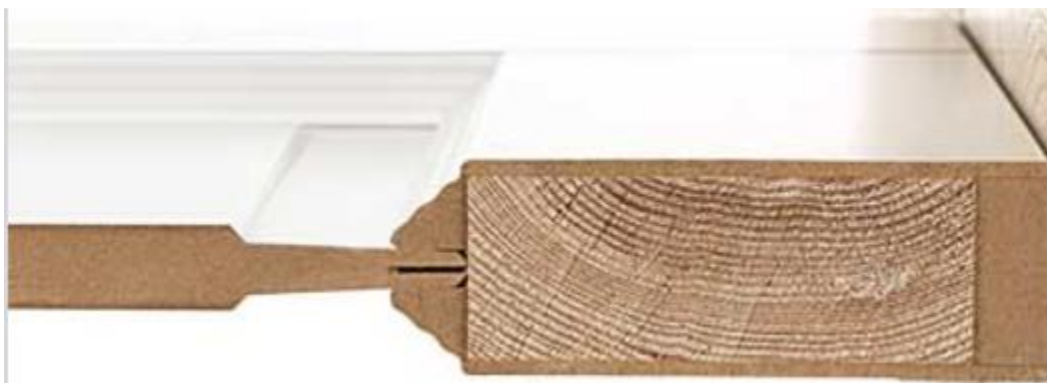
Työssä pintakäsiteltävien ovien rakenne on esitetty alla olevassa kuvassa (kuva 1). Oven kehys on sormijatkettua massiivipuuta, joka on vuorattu puukuitulevyllä. Peilit ovat MDF-levyä tai lastulevyä ovimallista riippuen. (JELD-WEN Suomi Oy 2018b.)

KUVA 1. Oven rakenne (JELD-WEN Suomi Oy 2018b)

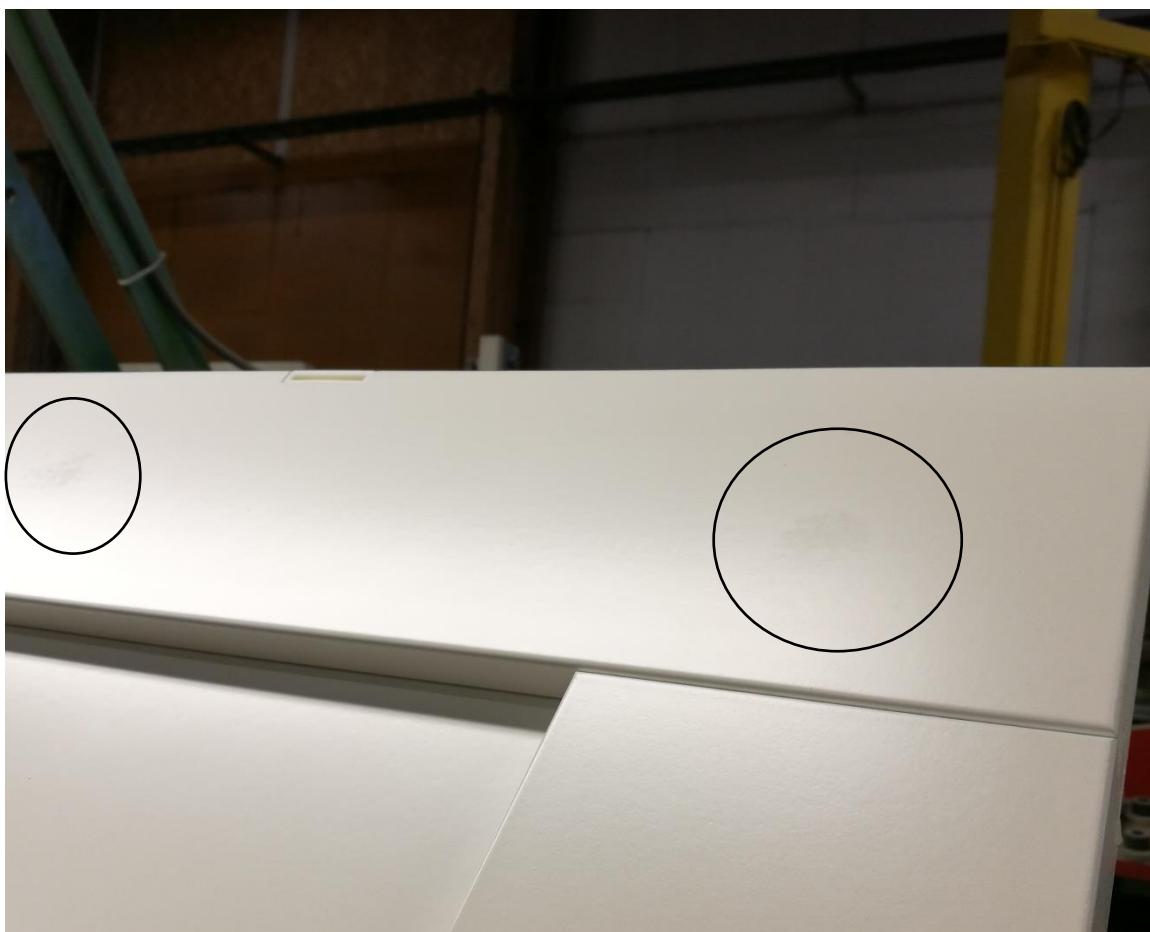
Kaiken kaikkiaan 56 ovesta 14 ovea meni hiottaviksi ja uudelleen maalattaviksi. Syynä oli huomattavat kiillottumat ja yksittäiset maalikuplat. Kuvassa 3 näkyy yksi kiillottumien takia hylkyyn mennyt ovi. Todennäköisesti liuottimet eivät ehtineet haihtua riittävästi haihdutusvyöhykkeessä ennen maalikalvon muodostumista ja aiheuttivat pinnankiehumista kuivausvaiheessa muodostaen kuplia maalikalvoon.

Kuva 3. Kiillottumia ovessa

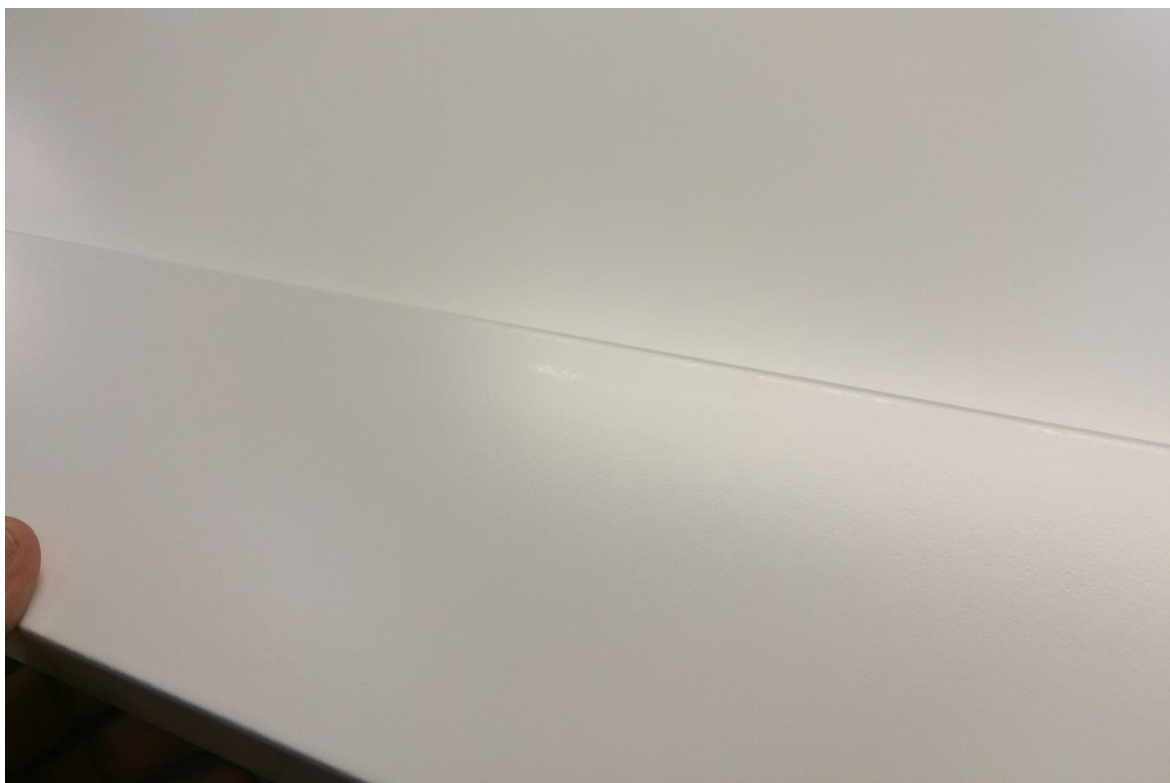
Ovissa oli vähäisiä kiillottumia, jotka olivat havaittavissa vain kirkkaan valon alla oikeasta kulmasta katsottaessa (Kuva 4). Saksan ovien kanssa kiillottumia ei syntyisi, koska ovien väliin asetetaan pinoamisvaiheessa rimat. Myöskään aikaisemmassa testissä esiintyneitä maalikuplia ei ovissa ollut.

Kuva 4. Vähäisiä kiillottumia valmiissa maalipinnassa

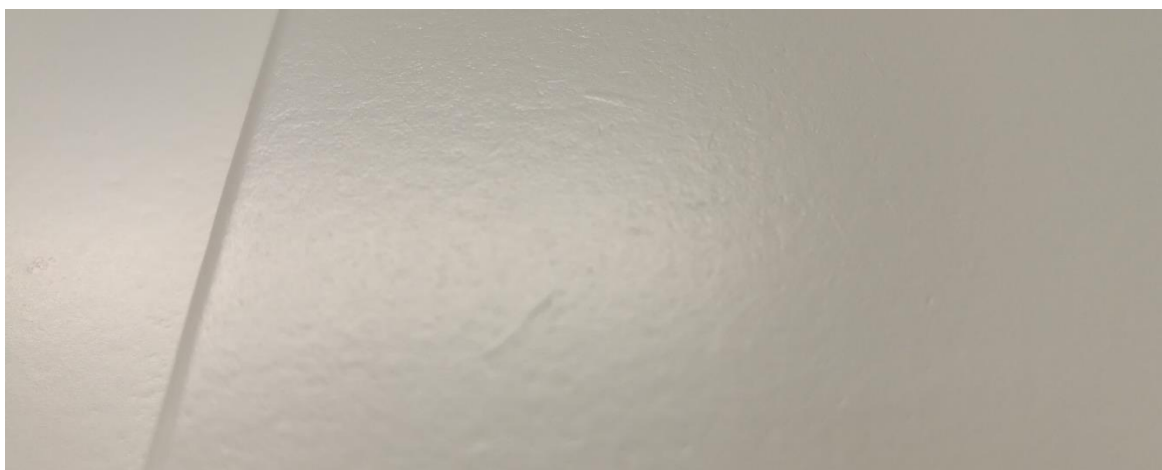
Pintamaalauksen jälkeen oli havaittavissa, että yhden pohjamaalikerroksen täyttävyyden ei riittä tasoittamaan HDF-levyn epätasaisuuksia. Myös vähäistä kuidun nousua oli havaittavissa kaikkien ovien kehyksissä. Kuvassa 5 on maalauslinjalla 2 hiottu ovi pintamaalauksen jälkeen. Hiontamenetelmällä ei ollut juurikaan vaikutusta lopputulokseen. Testin perusteella yksi pohjamaalikerros ei ole riittävä. Ovet voitaisiin mahdollisesti vesipohjamaalata, jos maalattaisiin kaksi pohjamaalikerrosta.

Kuva 5. Kuitujen nousua ja epätasaisuutta valmiissa maalipinnassa
