OPINNÄYTETYÖ - AMMATTIKORKEAKOULUTUTKINTO  
TEKNIIKAN JA LIIKENTEEN ALA

# VANHAN KAPPALAI SPAPPILAN KEHITTÄMISSUUNNITELMA

MAATILAN TALOUSRAKENNUKSISTA MATKAILUPALVELUTILOIKSI

TEKIJÄ: Juho-Markus Niemi

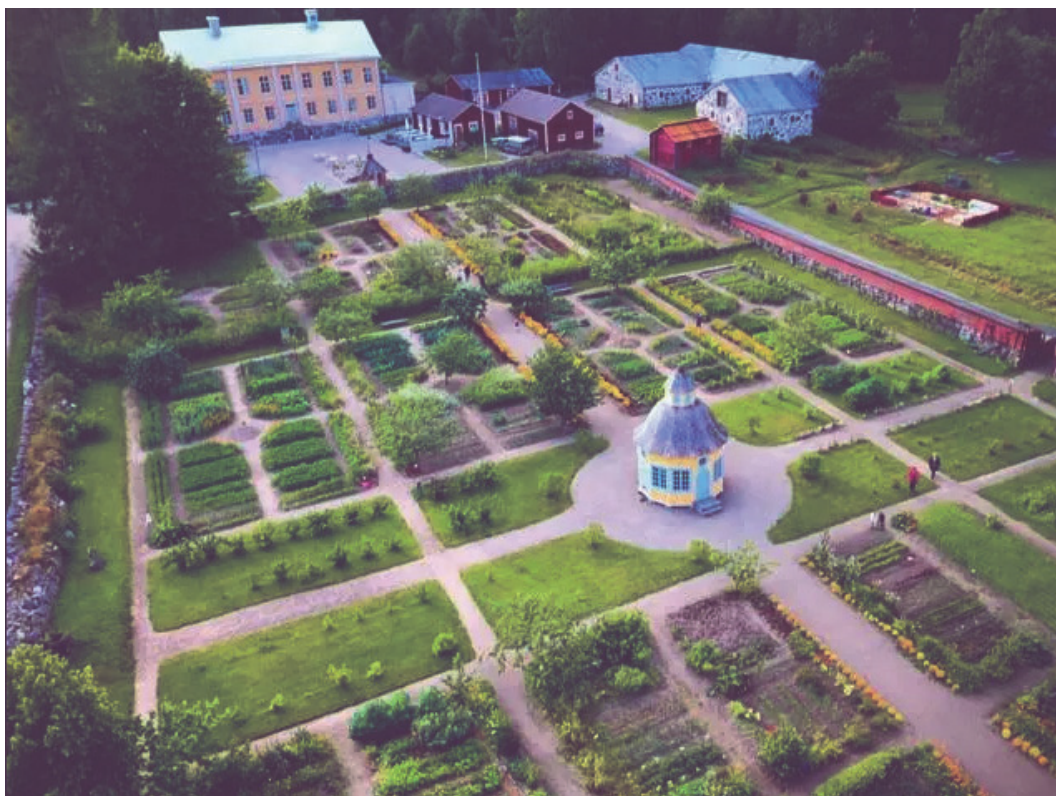
Kuva 5. Rosenlundin pappilan puutarha (Löf 2017)

Iso puutarha on noin hehtaarin kokoinen alue, joka on jaettu neljänneksiin. Nämä neljännekset koostuvat neljästä osasta. Keskellä ja neljänneksen kulmissa on omenapuut ja puutarhan keskellä on kahdeksankulmainen huvimaja (kuvat 5 ja 6). (roselund.fi.)

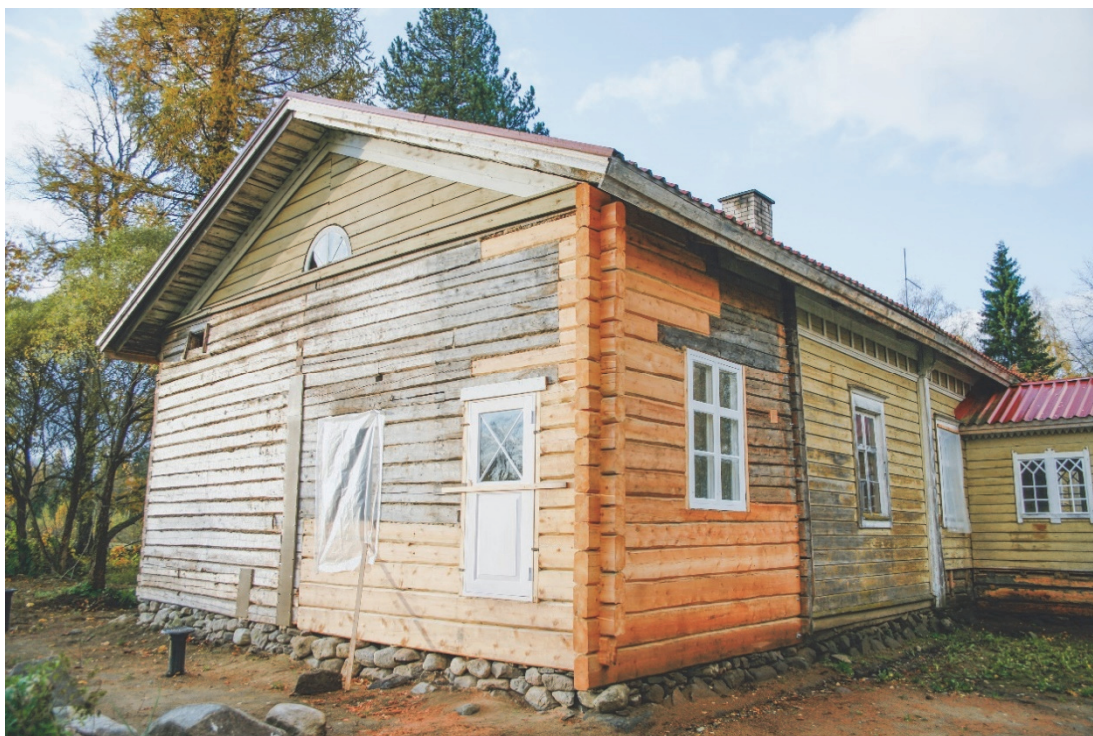
Kuva 10. Ryhälän kappalaispappilan kunnostustöitä syyskuulta 2011 (Sairanen 2011)

Tänä päivänä Ryhälän kappalaispappilan virkatalon kunto on kohtalaisen hyvä. Alla olevassa kuvassa (kuva 10) näkyy kunnostustöitä vuodelta 2011, jossa muun muassa 1900-luvun alkupuolella salvottua laajennusosaa kunnostetaan hirsii vaihtamalla. Kunnostuksessa käytetty puu oli punahonkaa eli vanhan männyn sydänpuuta. (Hintzell 2011.) Kuvasta 11 käy ilmi kappalaispappilan nykytilanne. Kuvasta 12 käy ilmi, miltä tila on näyttänyt 70-luvulla, jolloin karja- sekä viljelytoiminta olivat vielä voimissaan.

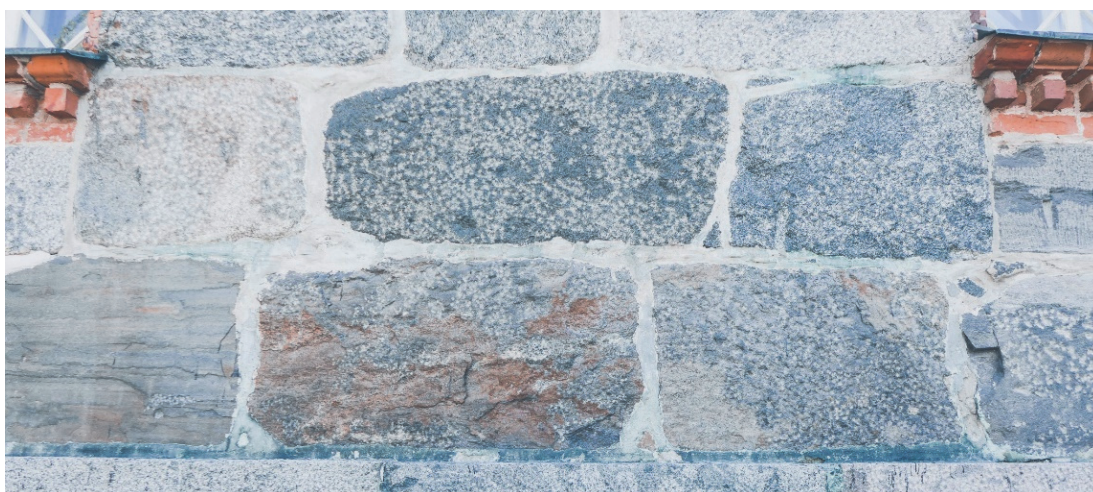
Kuva 13. Juvan kivikirkon graniittia (Niemi 2018)

Yksi hieno esimerkki tällaisesta kivirakentamisen kohteesta on Juvan vuonna 1863 rakennettu kivikirkko. Kirkossa käytetty kiviaines on särmäkiveä eli graniittia (kuva 13). Kivi on louhittu Vehmaan hovin alueelta ja tiilet on valmistettu Juvan Kolkanrannassa. (Juvan historia 1957, 443.)

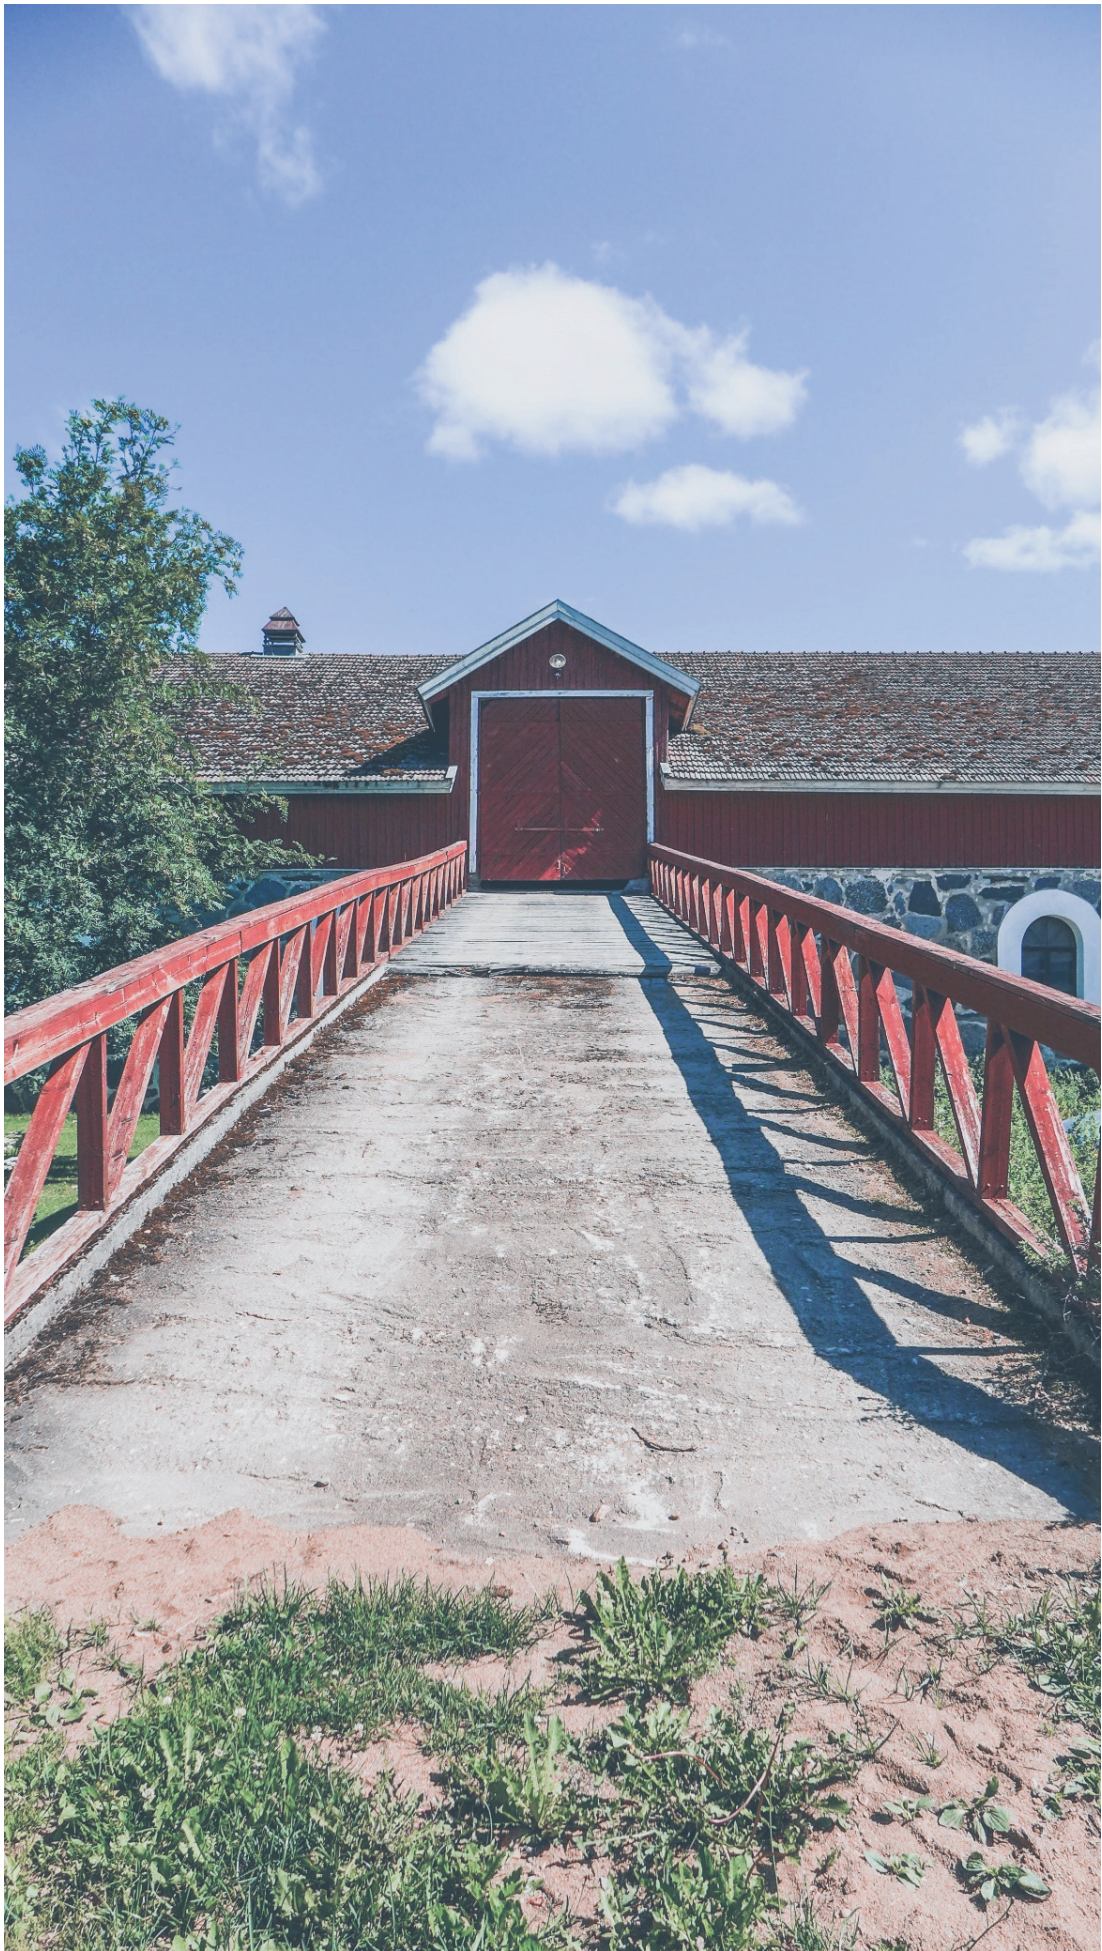
Kuva 14. Wehmaan Kartanon kivi-navetan ajosilta. Navetan ylisille käynti tapahtuu rakennuksen pitkältä sivulta (Niemi 2018)

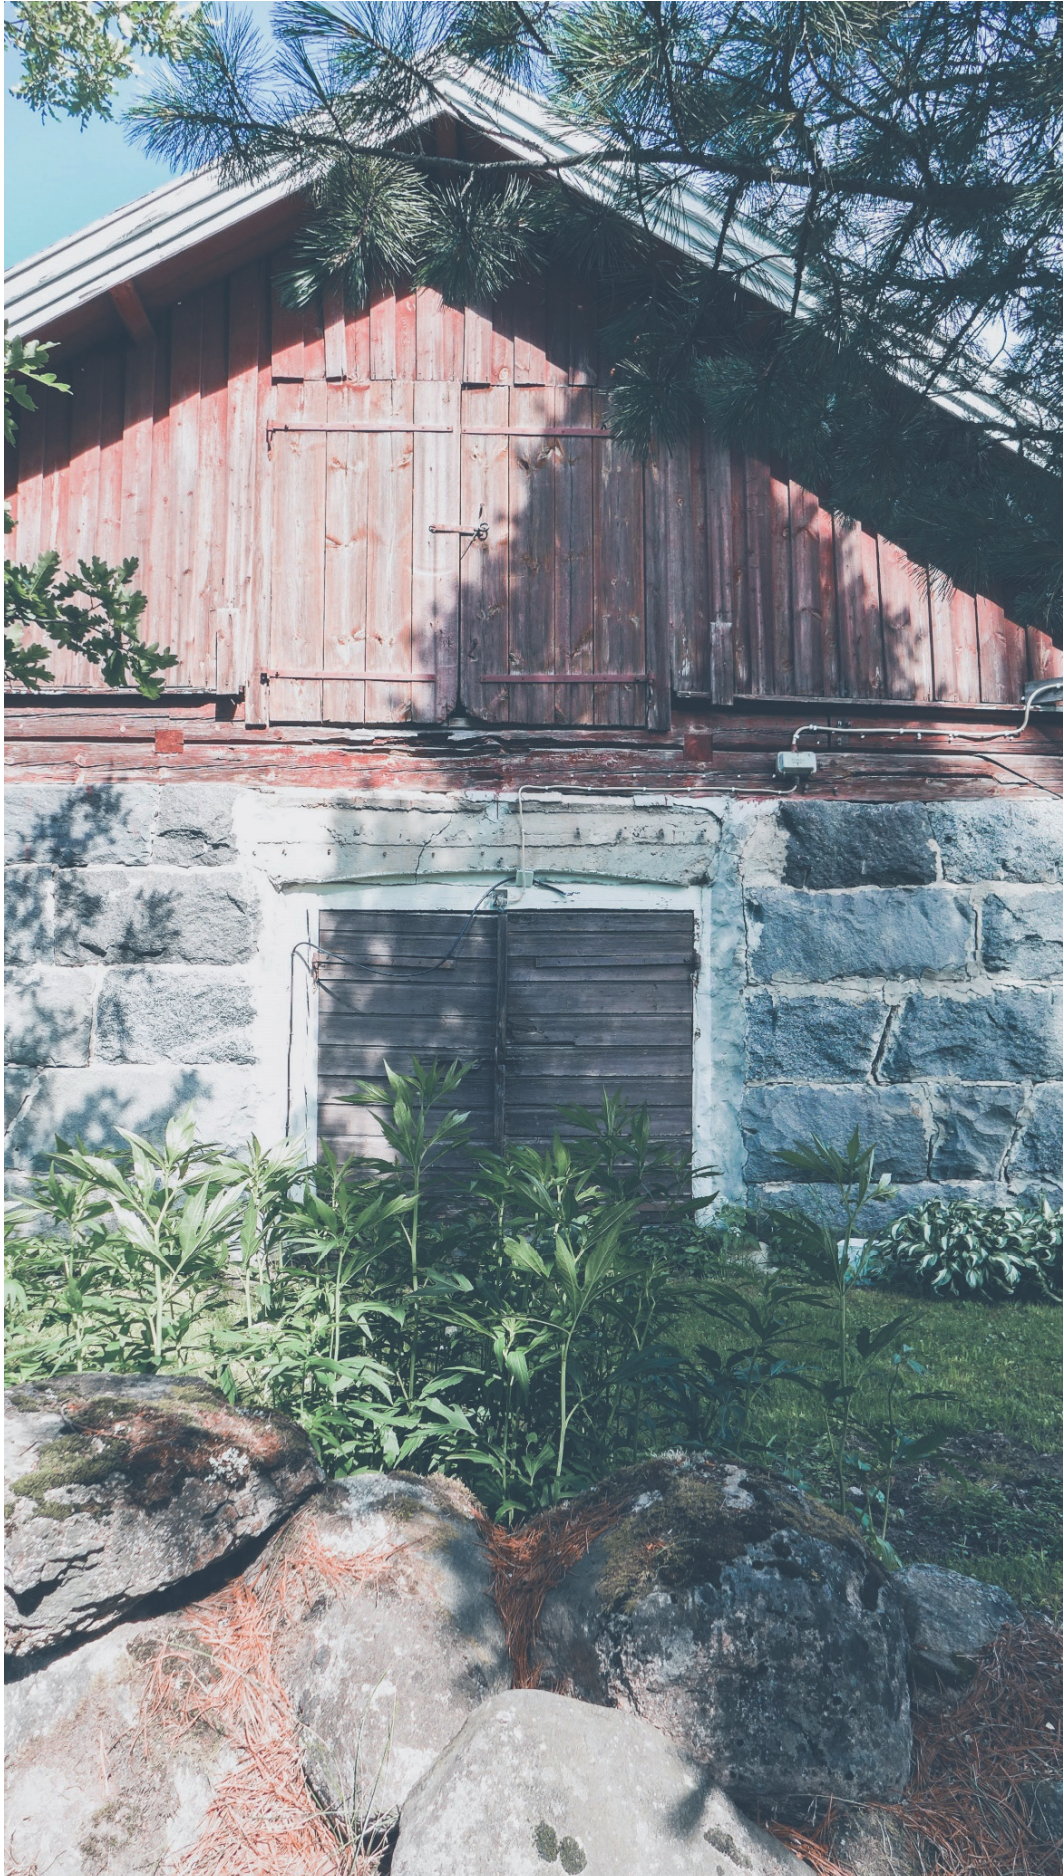
Kuva 15. Ryhälän kappalaispappilan vanha kivinavetta. Navetan ylisille käynti tapahtuu rakennuksen päädystä. Navetan ajosilta ylisille on purettu aikojen saatossa pois (Niemi 2018)

Suomessa maatilojen pihapiirit ovat olleet umpinaisia ja suojaisia neliöpihoja. Maatilojen pihapiirissä olevat navetat on pyritty sijoittamaan siten, että heinien ja kuivakkeiden ajo navetan ylisille on ollut helppoa ylärinteen puolelta. Samasta syystä lantala on usein sijoitettu navetan alarinteen puolelle, jolloin lannan tyhjennys navetasta on ollut helpompaa. Navetta on yleensä pyritty sijoittamaan rinteen suuntaisesti, jolloin käynti navetan ylisille on ollut navettarakennuksen pitkältä sivulta (kuva 14) tai kohtisuoraan rinnettä vastaan, jolloin ylisille käynti on tapahtunut rakennuksen päädyistä (kuva 15).

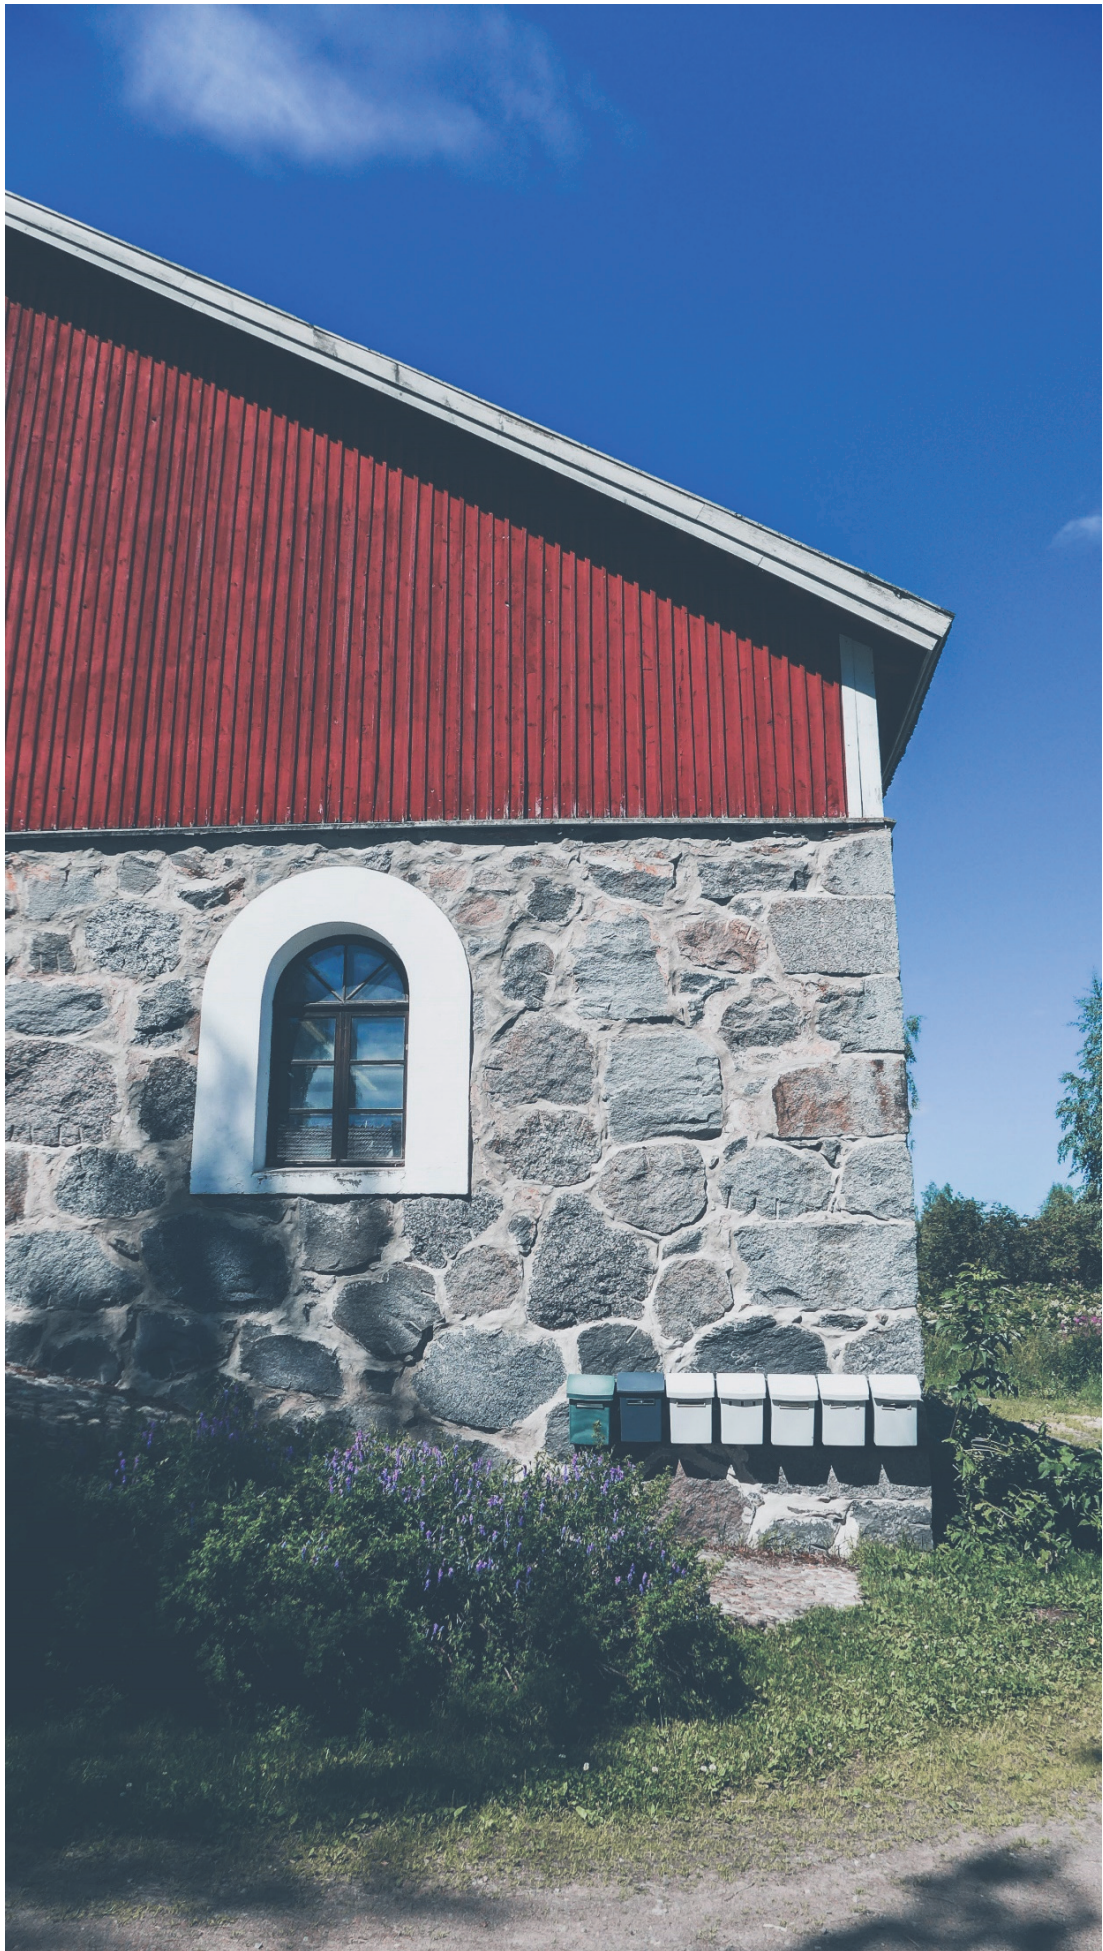
Kuva 18. Navetan ulkoseinää (Niemi 2018)

Useimmat kivinavetat eivät ole enää navettakäytössä, vaikka niiden rakenteet voivat olla vielä hyvässä kunnossa ja sekä itse rakennus itsessään voi olla hyvinkin käyttökelpoinen. Poikkeuksia kuitenkin löytyy. Juvalla sijaitsevan Wehmaan Kartanon vanha kivinavetta (kuvat 16 - 18) on yksi esimerkki, jossa vanha kivinavetta vielä tänäkin päivänä toimii pihattonavettana. Navetan rakentamisaikankohta voidaan päätellä sijoittuvan 1800-luvun lopulle. Yhdestä navetan kivistä löytyy nimittäin kirjoitettuna vuosiluku 1877.

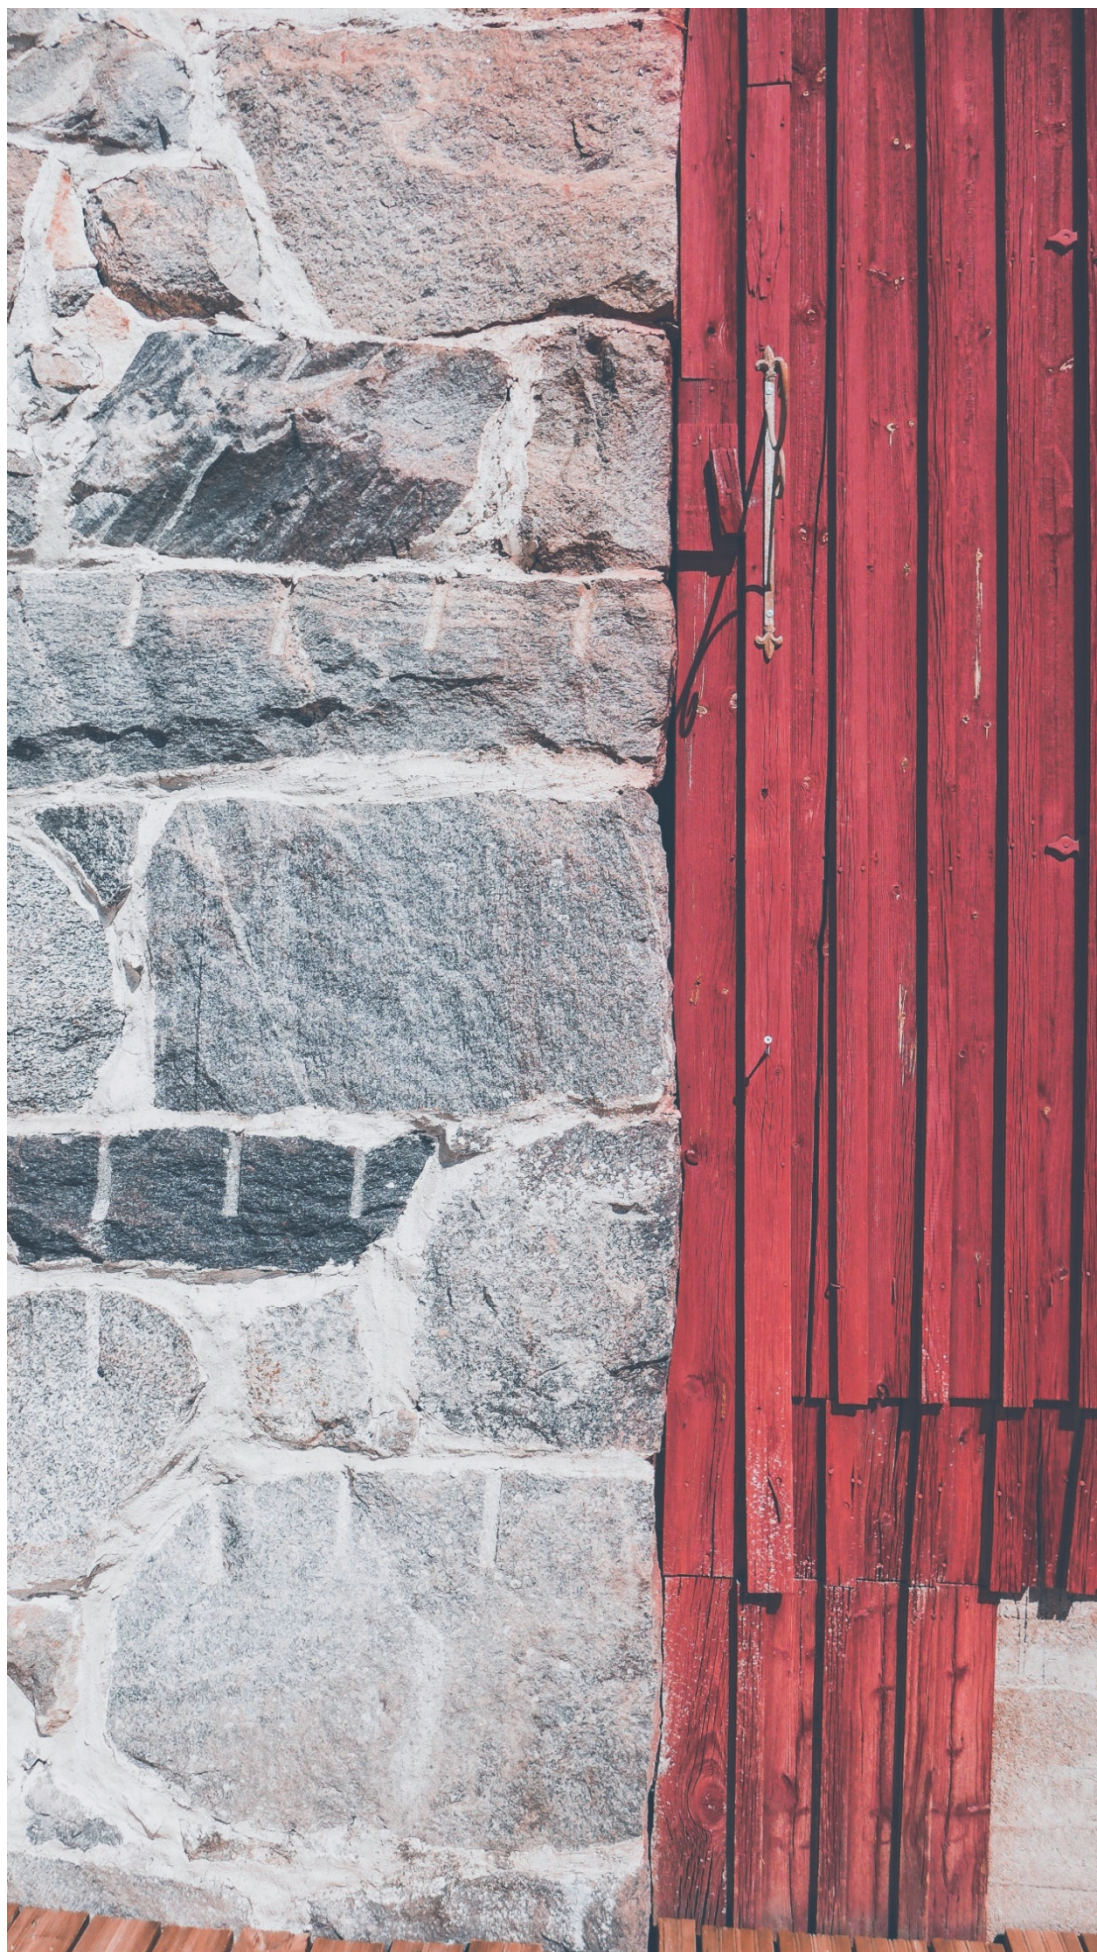
Kuva 21. Partalan kuninkaankartanon kivinavetan kivimuurin ja lautaverhouksen liitos (Niemi 2018)

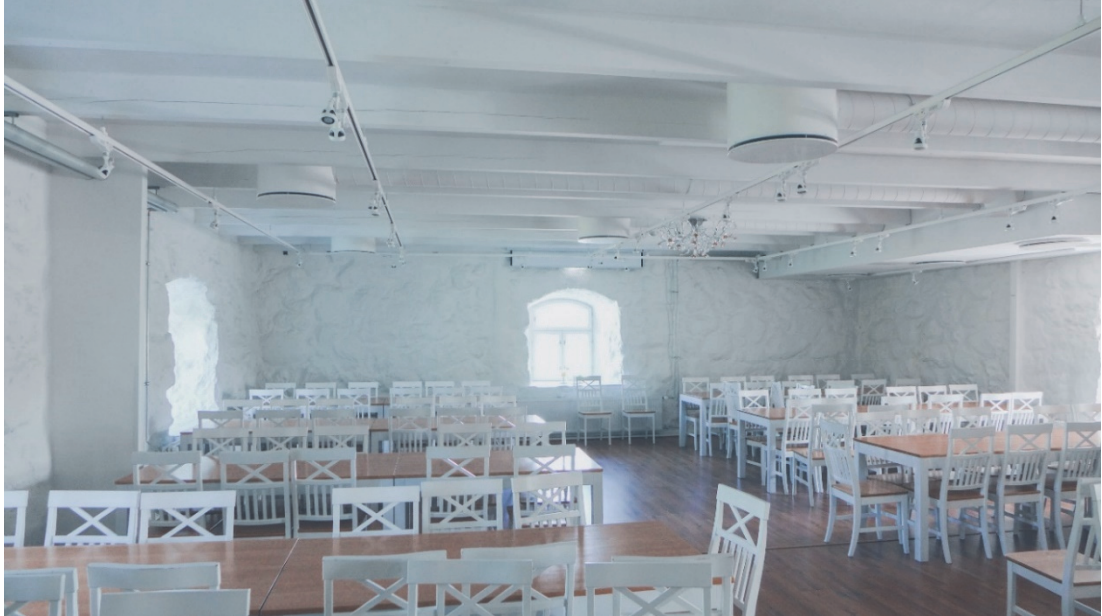
Kuva 22. Partalan kuninkaankartanon kivinavetan 100-paikkainen Juho Kustaan juhlasali (Niemi 2018)

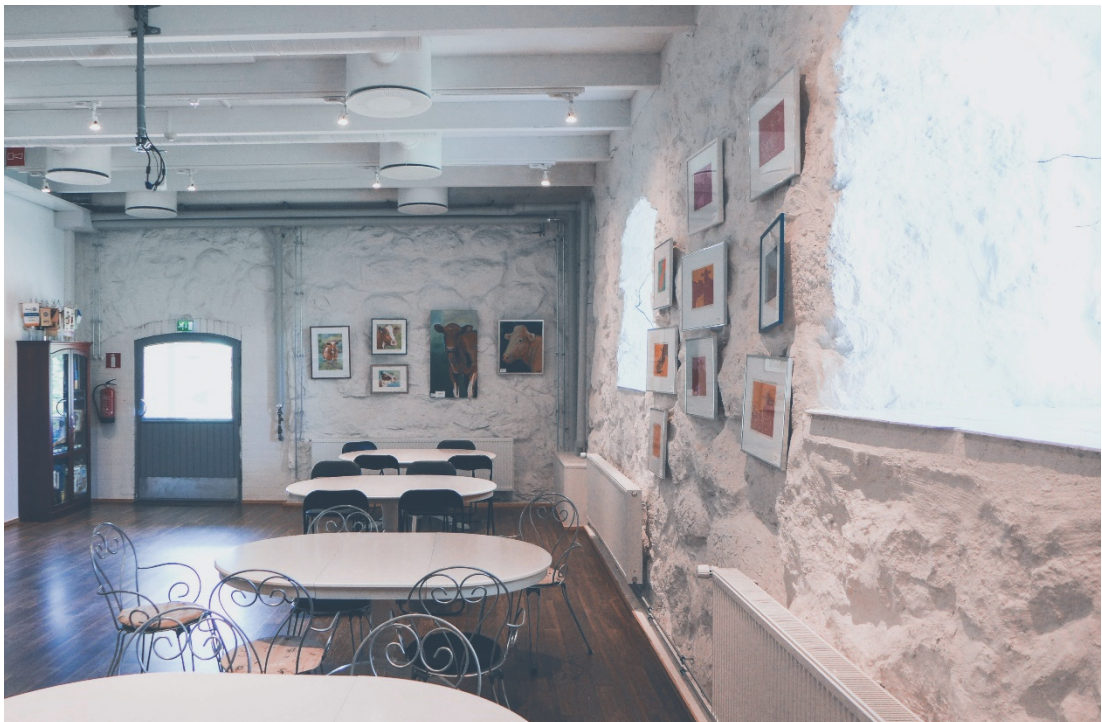
Kuva 23. Partalan kuninkaankartanon kivinavetan 25 -paikkainen Woudin Kellari. Tila on rakennettu entisen lantalan tilalle (Niemi 2018)

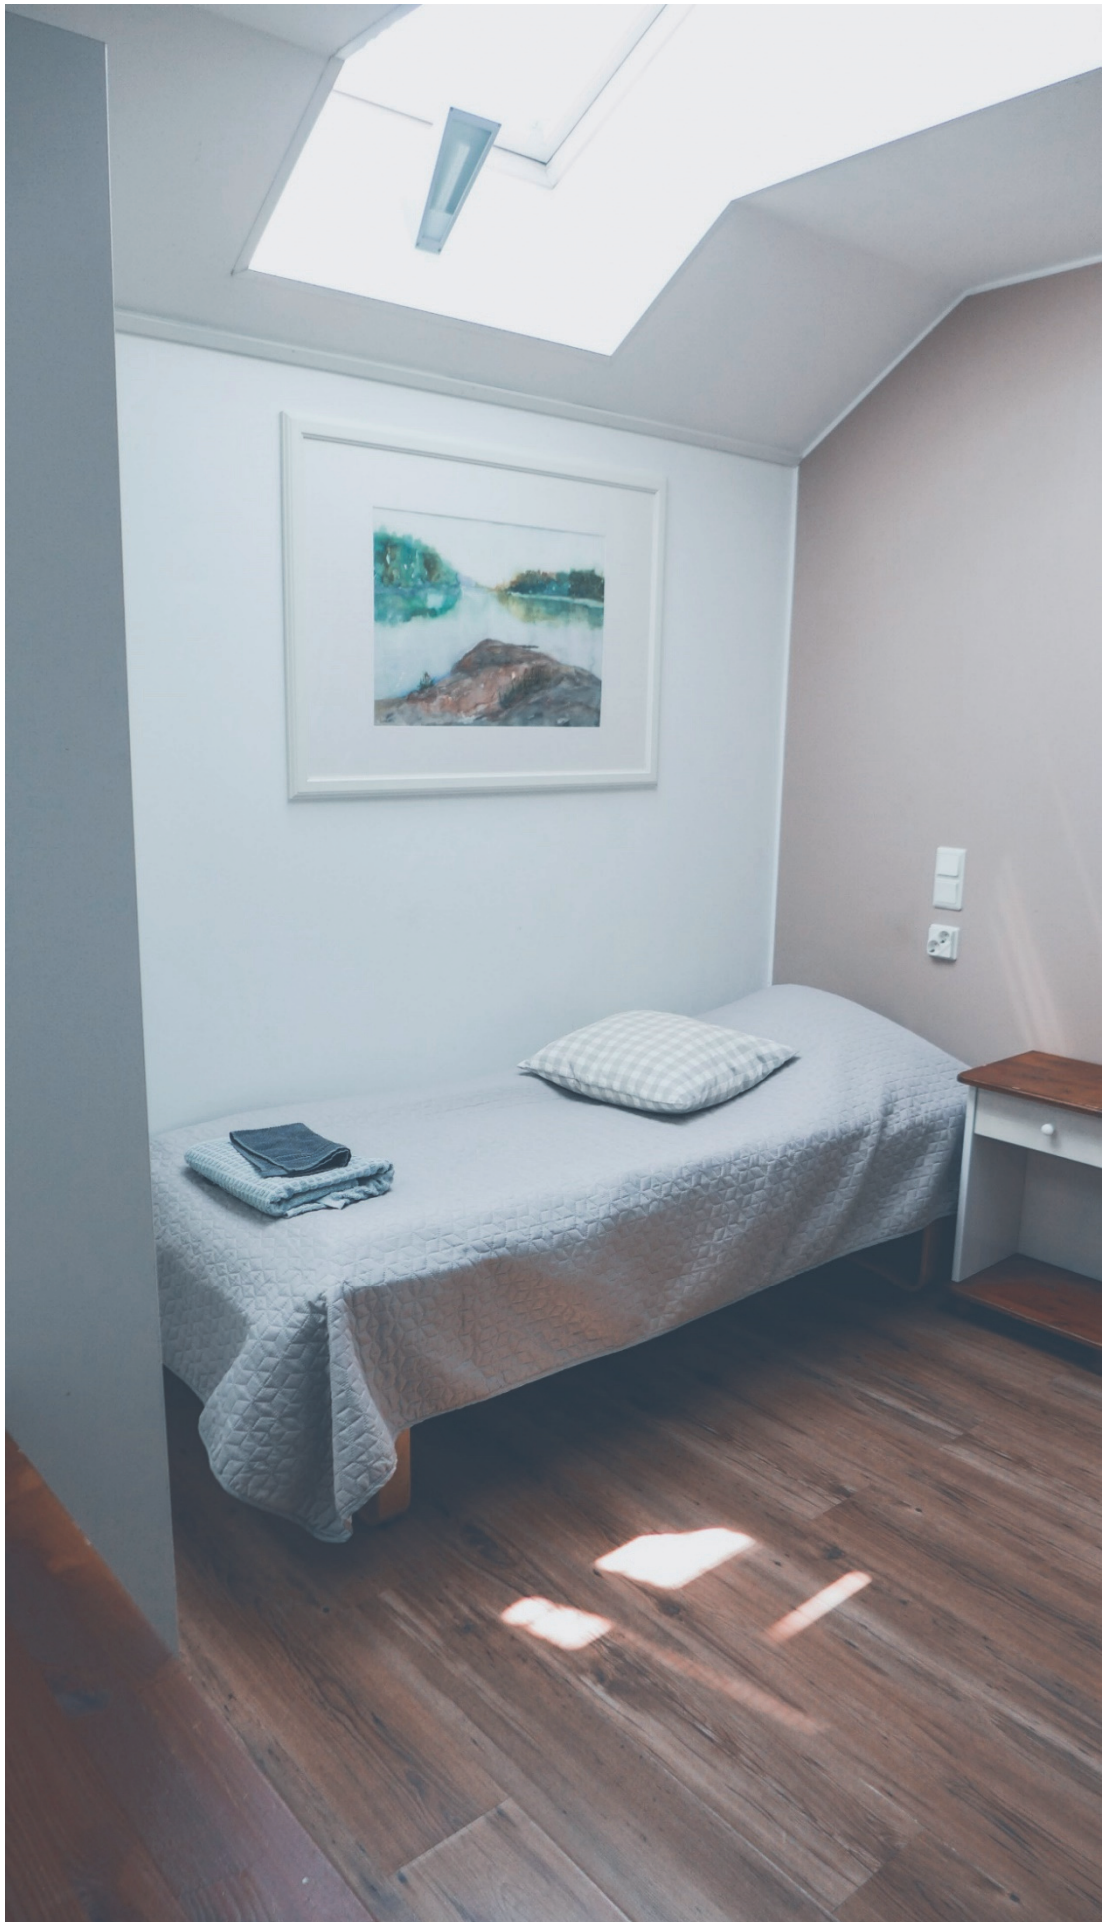
Kuva 24. Partalan kuninkaankartanon kivinavetan yhden hengen huone, jonne luonnonvalo tulee vain kattoikkunan kautta (Niemi 2018)

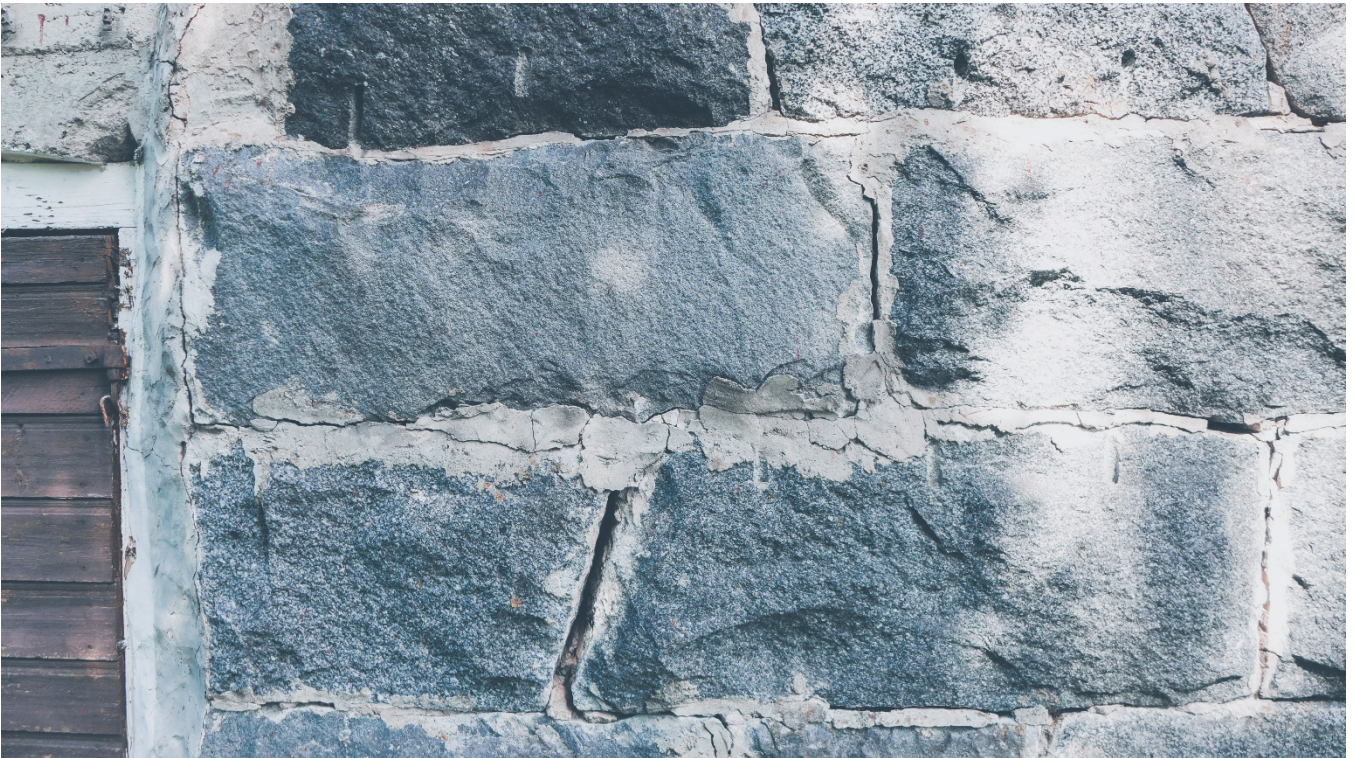
Kuva 27. Männynmäen porakivinavetta, tyypillinen rakenne 1900-luvun alkupuolelta (Niemi 2018)

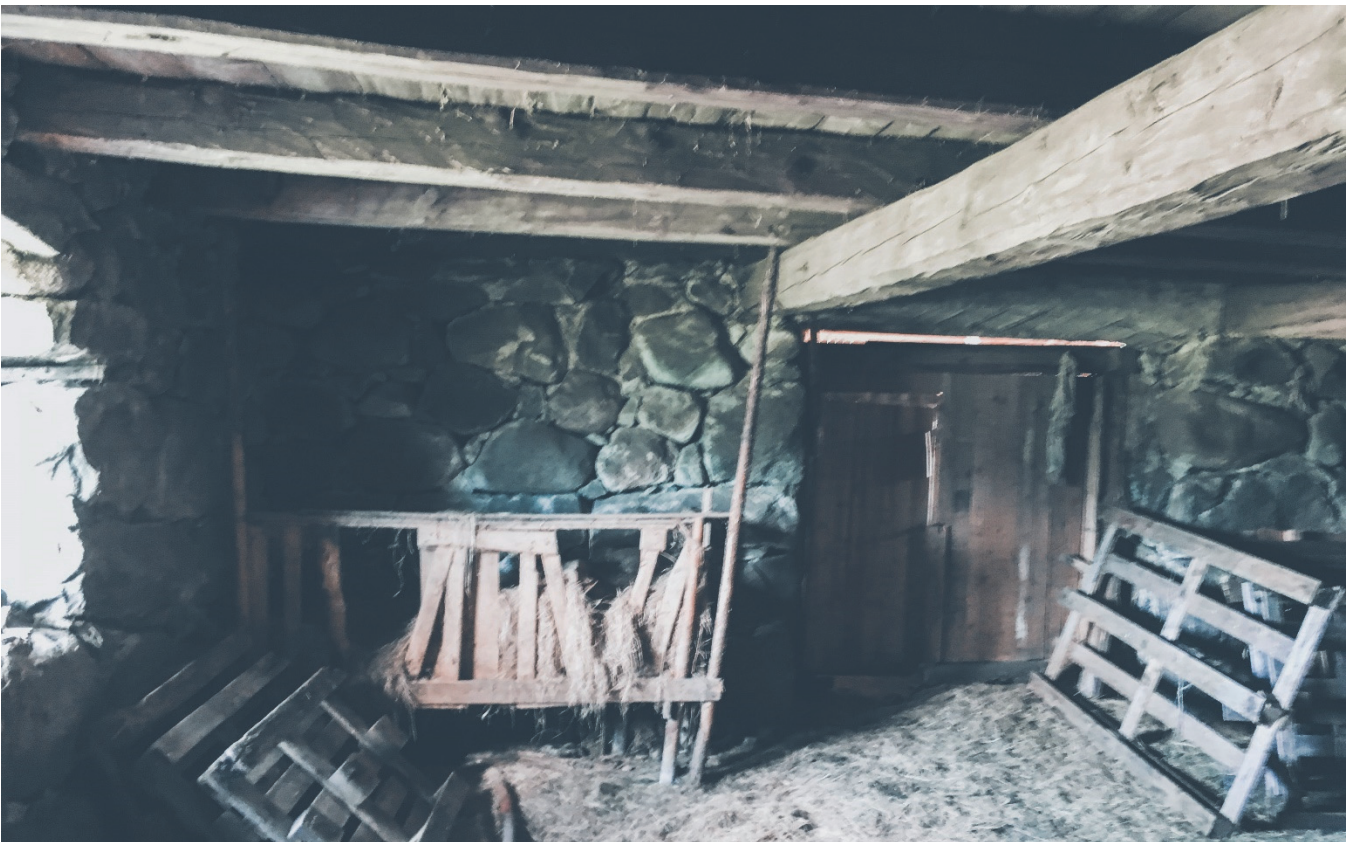
Kuva 28. Särjetyistä kivistä rakennettu kivimuri, muurissa on kiilakiviä tukemassa muurin rakennetta. Kivien koot vaihtelevat suuresti. Kuva otettu Männynmäen kivenavetan metsän puoleisesta päädyistä (Niemi 2018)

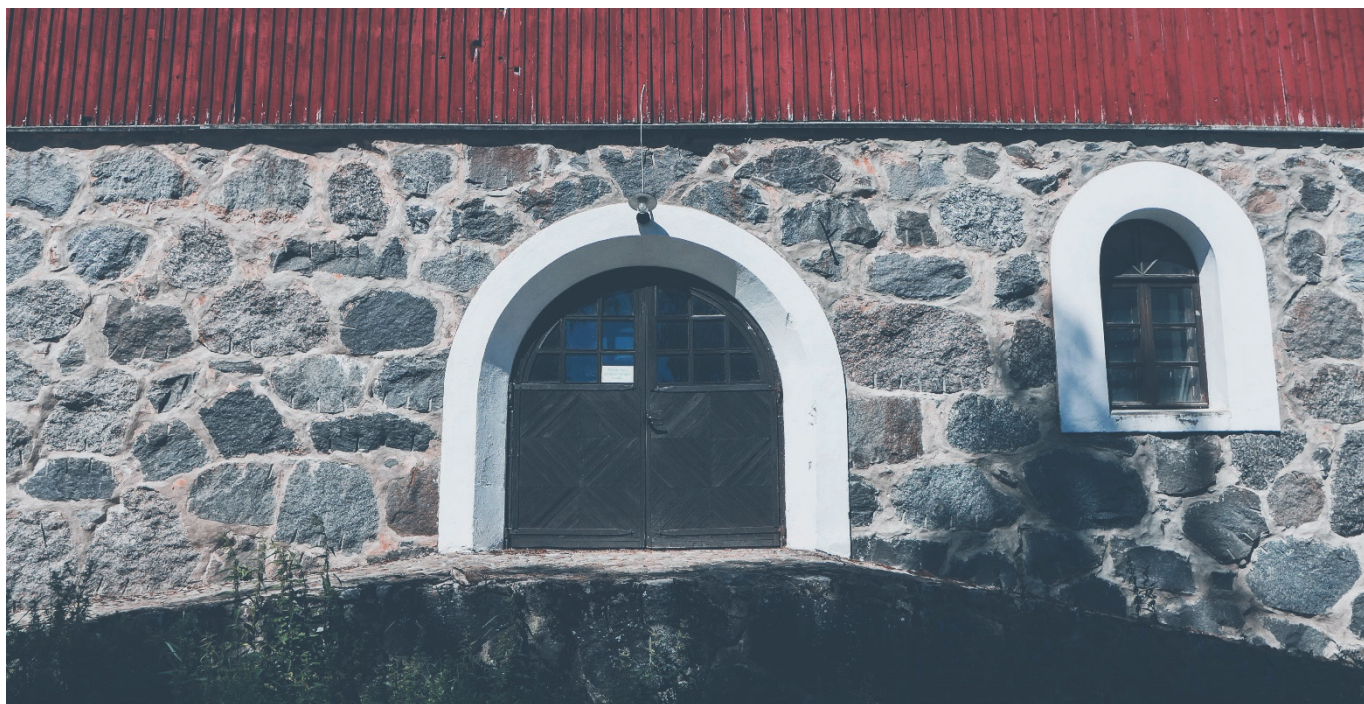
Kuva 29. Wehmaan Kartanon pihattonavetan seinät on tehty pulterikivistä. Alkuperäisiä saumauksia on korjailtu kalkkisementtilaastilla (Niemi 2018)

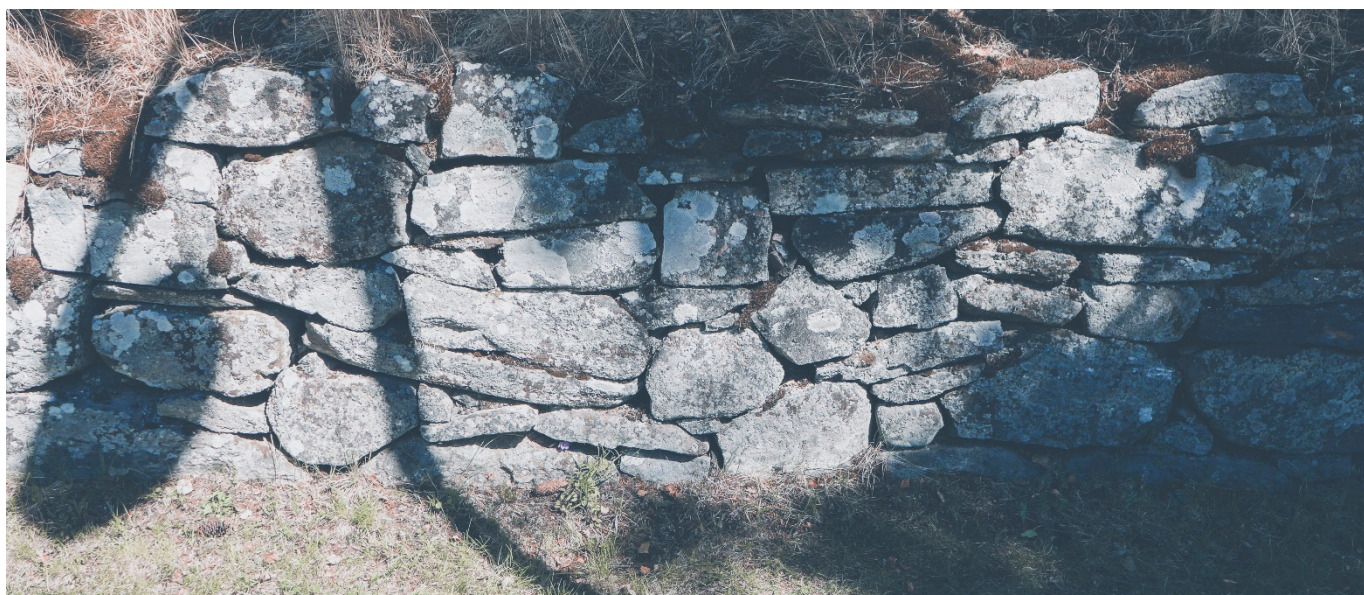
Kuva 30. Laakakivimuuri, muuri Juvan kirkon pihamaalla (Niemi 2018)

Rakoseinä rakennettiin kaksinkertaisena seinänä. Erilliset sisä- ja ulkokuoret muurattiin omiksi rakenteikseen kiilakiviä apuna käyttäen. Väliin jäävä rako täytettiin kuivalla ja kevyellä maalla tai mulalla. Sisä- ja ulkokuori on voitu sitoa toisiinsa joko asettamalla tietyin välein laakamaisia kiviä muuriin nähden poikittain tai käyttämällä rautasiteitä. Rakoseinätyyppejä on käytetty yleisesti lohkokivissä sekä harkkokivinavetoissa. (Kivinavetat 2009, 28.) Piirroskuvassa 26 on havainnollistettu näitä kolmea eri kivinavetoissa käytettyä seinätyyppiä. Kuvissa 27 - 29 näkyy seinätyyppejä kahdesta eri kivinavetasta. Kuvassa 30 näkyy osa Juvan kirkon pihamaata kiertävästä laakakivimuurista.

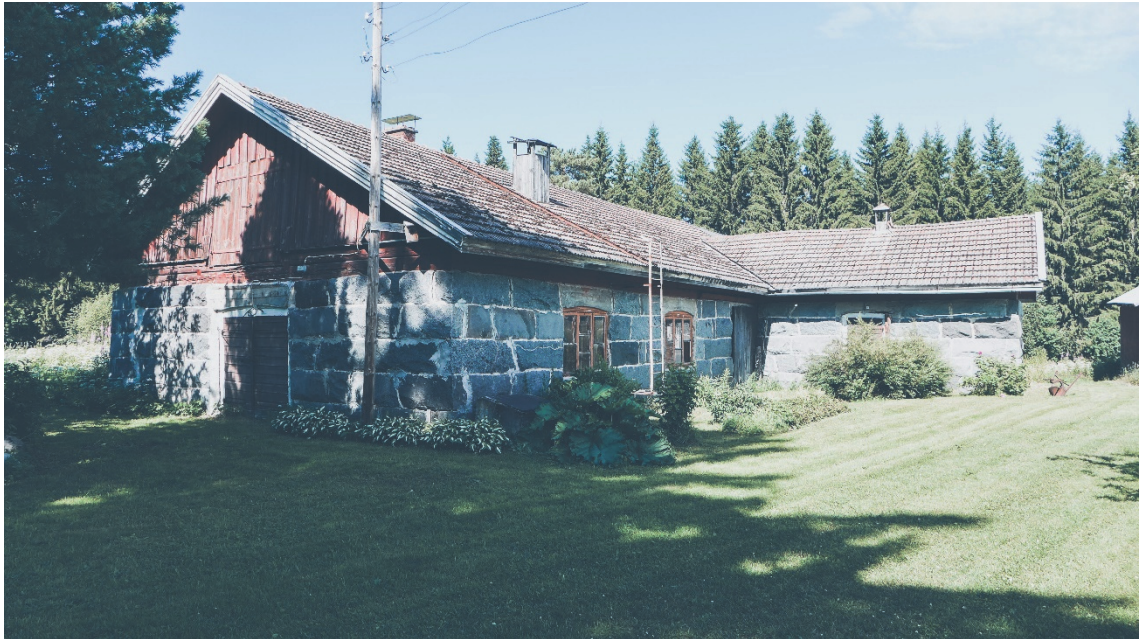
Kuva 39. Kivinavetta (Niemi 2018)

Ensimmäisenä tontille käännyttäessä ajetaan lyhyt matka kapeahkoa pihatietä (kuva 36). Oikealle jää kappalaispappilan virkatalo (kuva 37) ja edessä vastaan tulee saunarakennus ja sen vasemmalta näkyy pieni pilkahdus kivinavettaa (kuvat 38- 39).

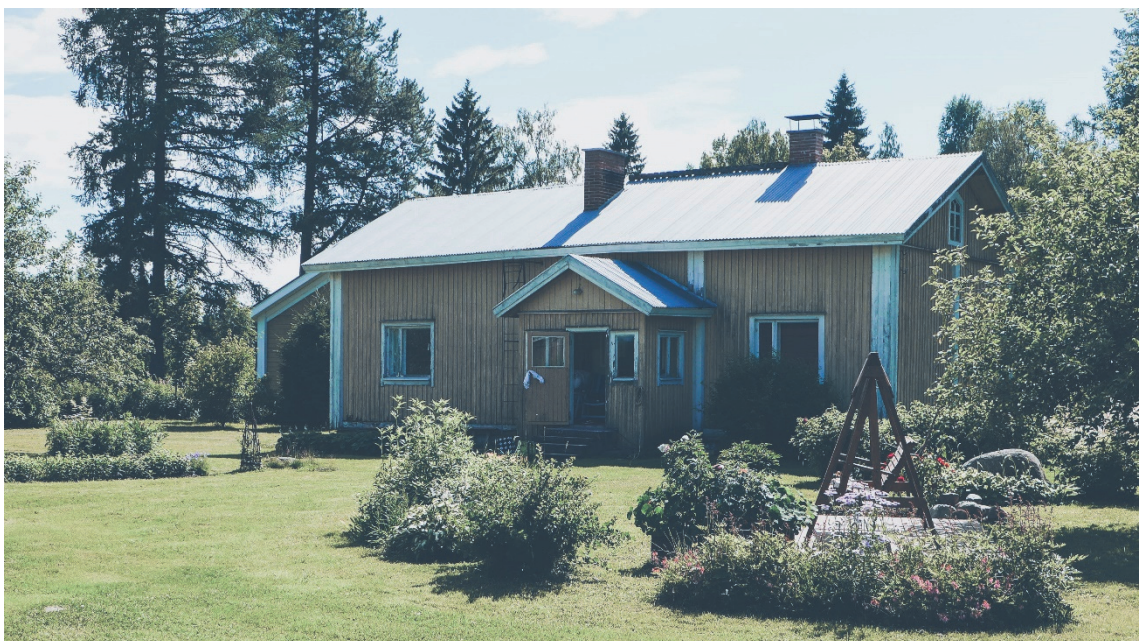
Kuva 40. 1920-luvun omakotitalo (Niemi 2018)

Tontille eteenpäin siirryttäessä kivenavetta jää vasemmalle ja edesspäin avautuu vanha 1920-luvulla valmistunut omakotitalo (kuva 40). Talo on hirsirunkoinen ja alkuperäiseltä käsittelyltään punamulattu, mutta se on myöhempien omistajien toimesta päätetty laudoittaa piiloon ja maalata keltaiseksi samaan sävyyn kappalaispappilan virkatalon kanssa. Rakennuksen kunto on nykyisin huono ja siksi se sai väistyä suunnitelmissani. Tämän rakennuksen tilalle olen suunnitellut tummanpuhuvan uudisrakennuksen, joka esitellään myöhemmin opinnäytetyössäni.

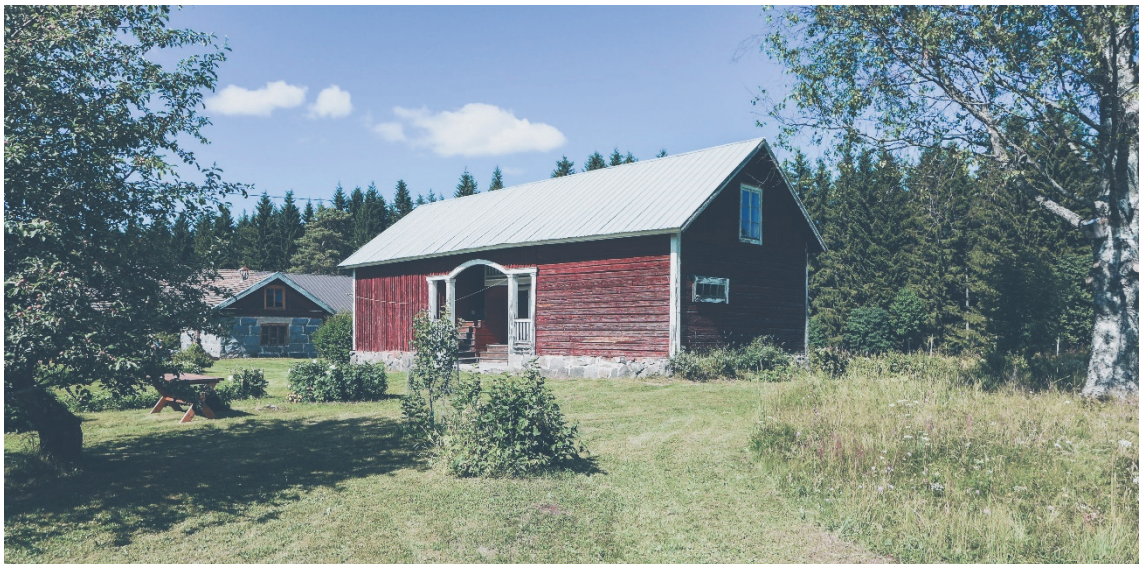
Kuva 42. Aitta (Niemi 2018)

Portaikolta katsottaessa suoraan eteenpäin katse osuu 1950-luvulla rakennettuun hirsirunkoiseen aittarakennukseen (kuva 42). Rakennus on myöhemmän rakentamisajankohdan takia tilan rakennuksista ylivoimaisesti parhaimmalla kunnossa. Suunnitelmissa olen lähtenyt voimakkaasti muuttamaan aittarakennuksen käyttötarkoitusta unohtamatta rakennuksen tyylihistoriallisia piirteitä.

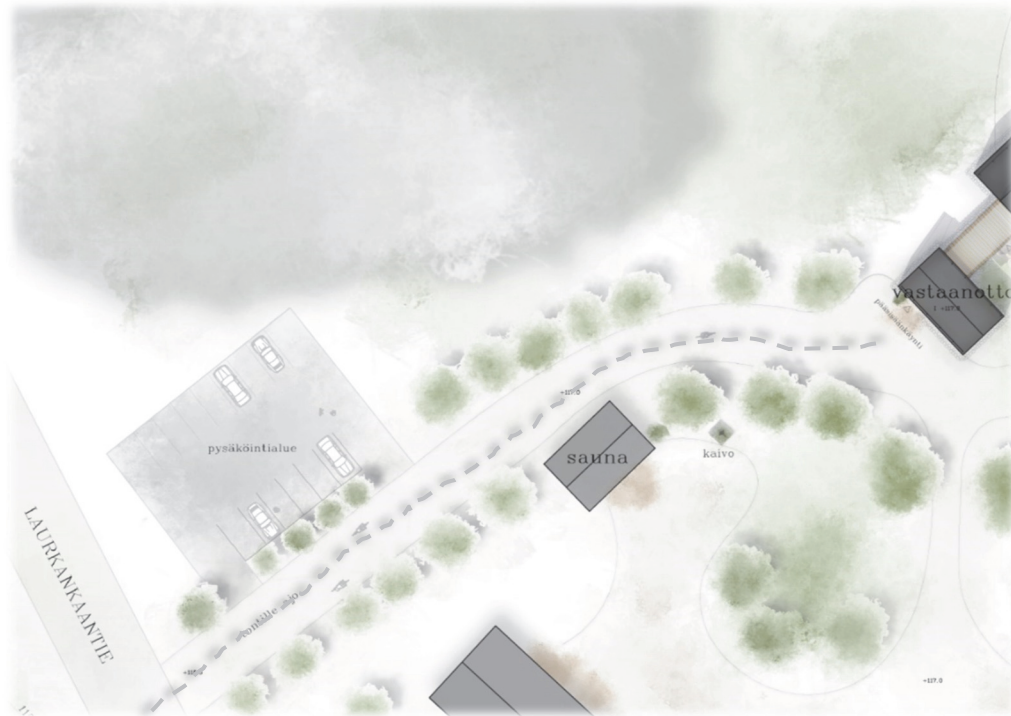
Kuva 44. Puukujanne johdattaa vierailijan pääsisäänkäynnille.

Uudet pysäköintialueet on suunniteltu sijoitettavaksi tontin luoteissivulle nykyisen tontin sisäänkäynnin yhteyteen. Tämän ratkaisun taustalla on se, että välttyttäisiin siltä, ettei autoja tuotaisi liian lähelle piha-aluetta eikä rakennusmassoja. Tontin huoltoajo on suunnitelmassa ajateltu järjestettäväksi niin, että vastaanottorakennuksen edustalle pääsee ajamaan autolla ja auton kääntymispaikka on aivan vastaanottorakennuksen ja uudisrakennuksen nurkilla. Pysäköintialueet rakennetaan osittain nykyisen viljelysmaan päälle. Pysäköintialueet rajataan ajotiestä istutuksin. Tontille vievän ajotien oikeassa laidassa sijaitsee vanhoja vaahteroita. Uusia vaahteroita istutetaan ajotien vasemmalle laidalle. Näin tontille tulosta muodostuu vanhoja perinteitä kunnioittaen puukujanne kartanoiden tai muiden suurtilojen tapaan (kuva 44).
