OPINNÄYTETYÖ - AMMATTIKORKEAKOULUTUTKINTO  
TEKNIIKAN JA LIIKENTEEN ALA

# VANHAN KAPPALAI SPAPPILAN KEHITTÄMISSUUNNITELMA

MAATILAN TALOUSRAKENNUKSISTA MATKAILUPALVELUTILOIKSI

TEKIJÄ: Juho-Markus Niemi

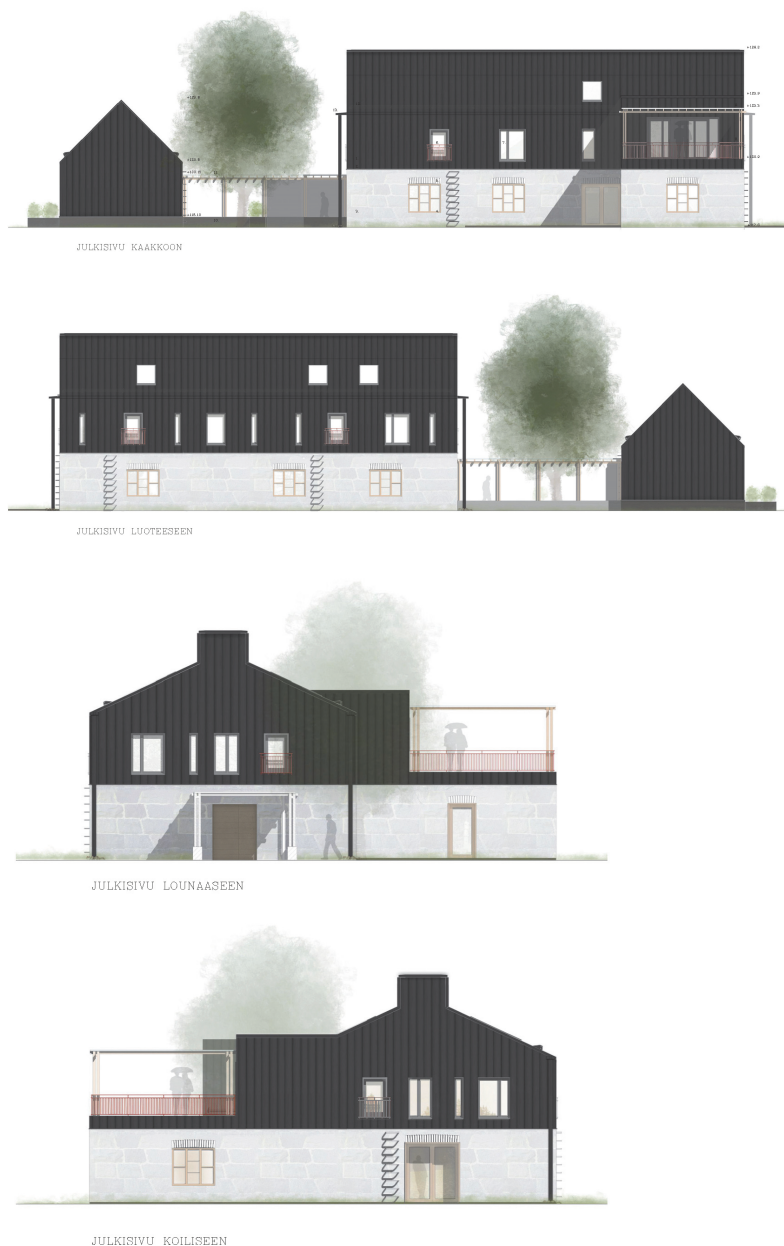
Kuva 46. Navetan julkisivupiirustukset

Suunnittelun lähtökohtina ovat olleet yksinkertaiset ja käytännölliset arkkitehtoniset aiheet. Vanha kivimuuri säilytettiin nykyisellään ja se toimittaa uudessa käyttötarkoituksessa sokkelikiven virkaa, minkä päälle puurunkoinen yläosa on suunniteltu. Rakennuksen yläosan julkisivumateriaaliksi (kuva 47) valikoitui vertikaalinen julkisivulamelli, joka yhdessä konesaumattun vesikaton kanssa muodostaa yhtenäisen ulkoasun rakennuksen yläosalle. Vesikaton muodon taustalla on ajatus ajattomasta arkkitehtuurista. Ajattomalla arkkitehtuurilla tarkoitan ratkaisuja, joissa arkkitehtuuri on pelkistettyä, materiaalit ja sävyt ovat yksinkertaisia sekä rakennuksien muotokieli on hillitty.

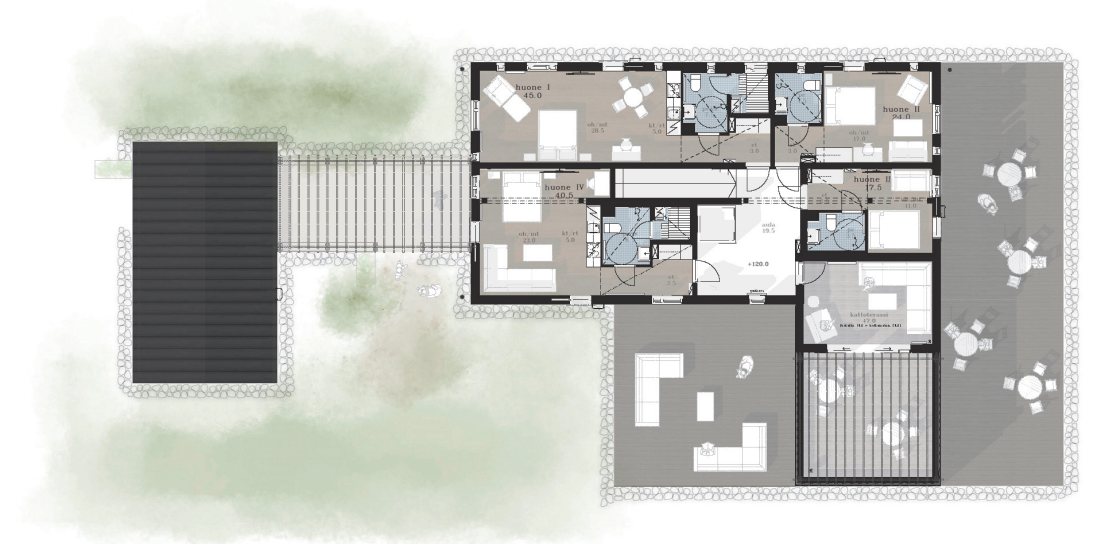
Kuva 49. Navetan 2.kerroksen pohjapiirustus

Toisessa kerroksessa (kuva 49) sijaitsevat hotellihuoneet ja kattoterassi. Hotellihuoneiden määrä valikoitui neljään kappaleeseen viiden sijaan. Kattoterassi olisi voitu korvata yhdellä lisähuoneella, mutta tavoitellessani P3- paloluokan rakennusta vuodepaikkojen lisääminen olisi ylittänyt sallitut vuodepaikkamäärät. Mielestäni kattoterassi on ratkaisuna jopa parempi kuin viidennen huoneen li-

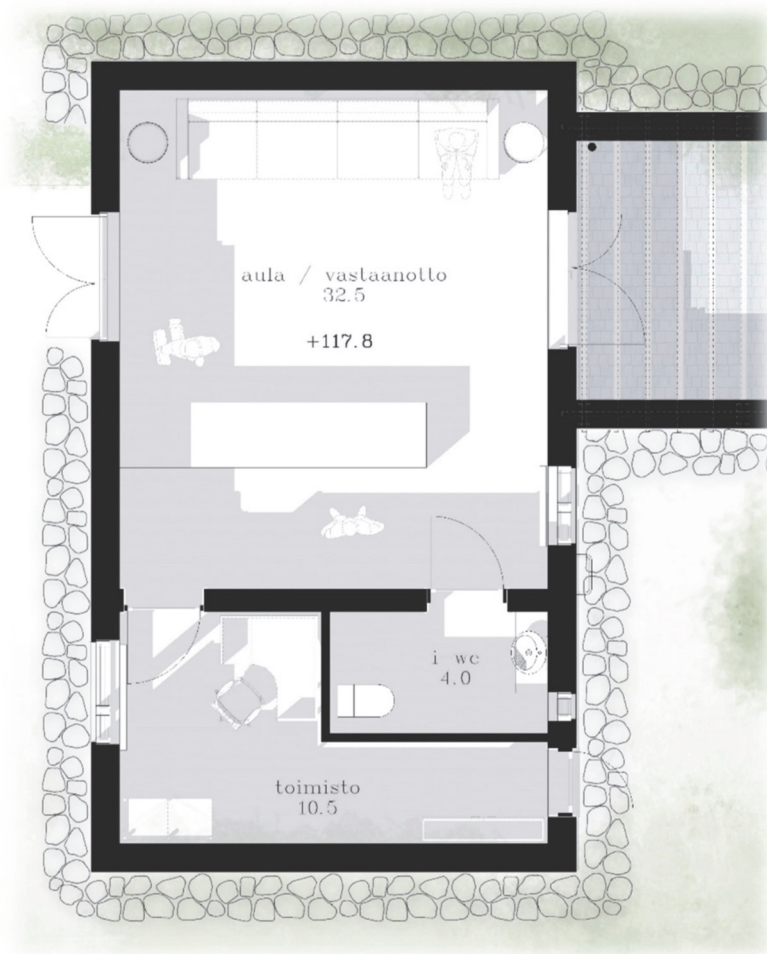
Kuva 50. Vastaanottorakennus

Vanha kivinavetta toimii pienimuotoisena bed & breakfast sekä kokouskäyttöön tarkoitettuna rakennuksena. Kivinavetan edessä oleva vastaanottorakennus (kuva 50) ottaa ensimmäisenä vastaan vierailijat. Vastaanottorakennus on varusteltu inva-wc:llä sekä toimisto- ja aulatilalla.

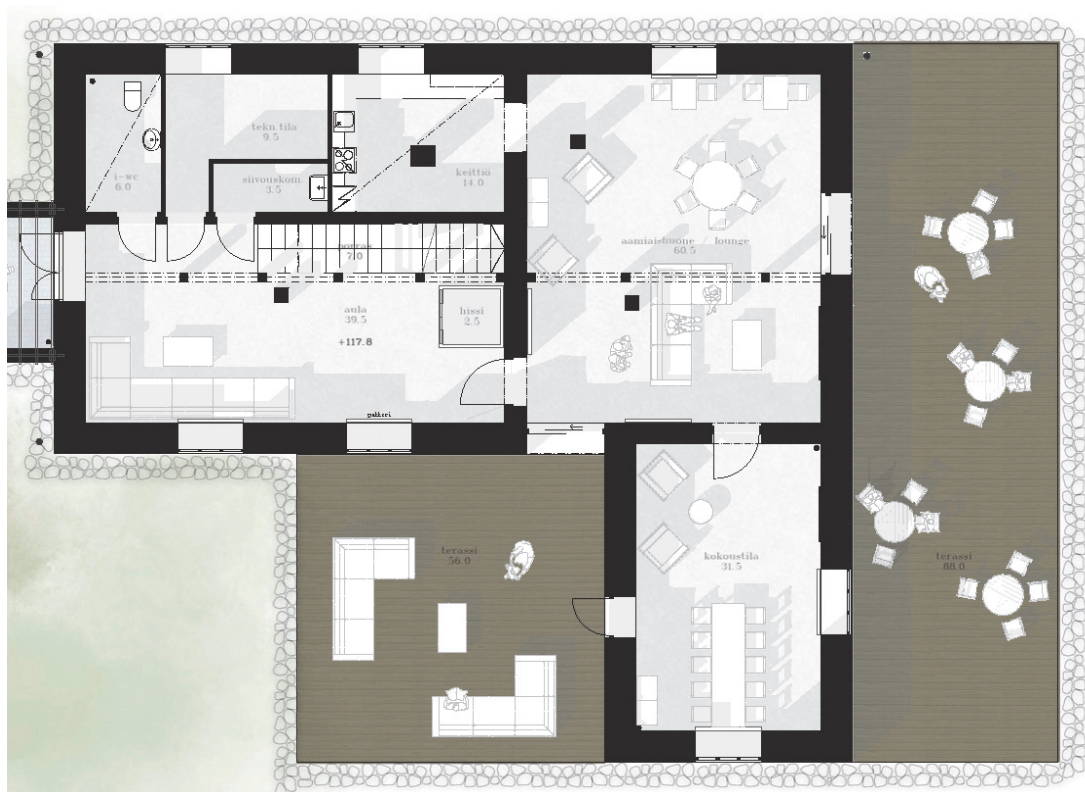
Kuva 52. Navetan 1.kerrosn tilajärjestelyt

Aamiaishuoneessa / lounge-tilassa (kuva 52) vierailija voi halutessaan käydä valmistamassa aamupalan, jonka täysin varusteltu keittiö mahdollistaa. Vierailija voi nauttia myös aamukahvinsa kahdella eri terassilla, joista toinen avautuu suoraan pellolle ja metsään päin ja toinen sisäpihan putarhoille. Aulatilasta pääsee esteettömästi siirtymään majoituskerrokseen (kuva 53) kevythissin avulla.

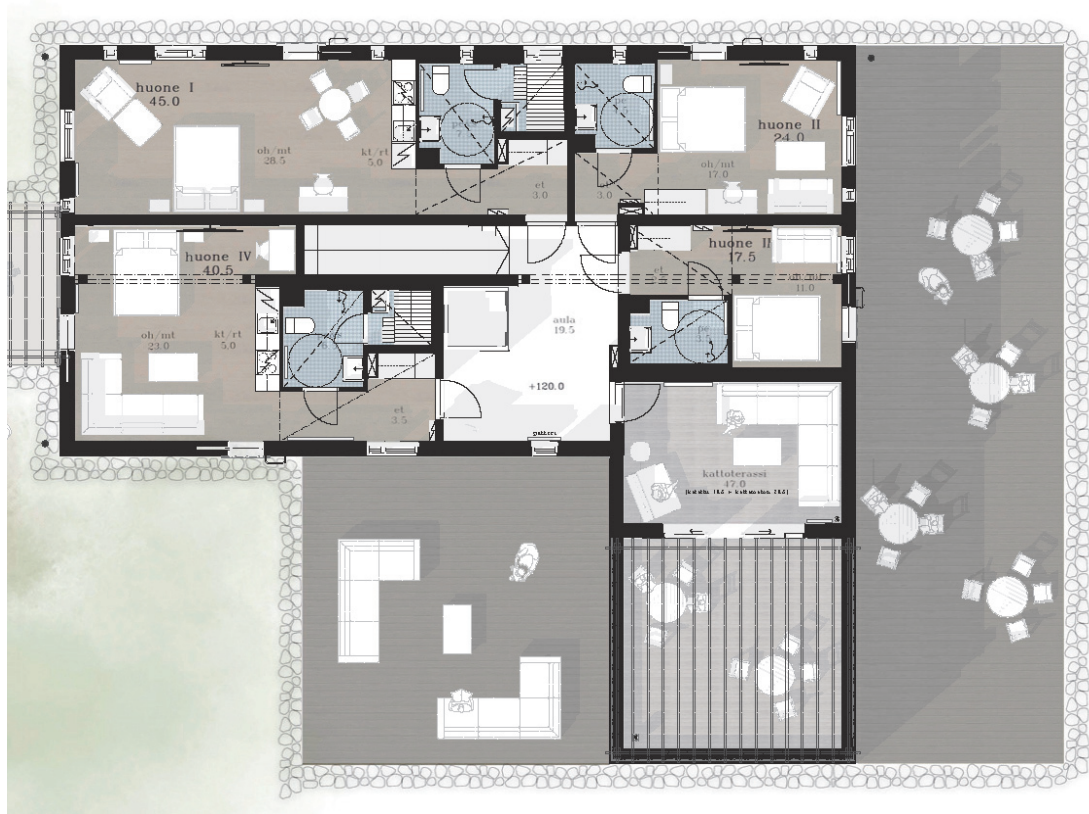
Kuva 53. Navetan 2.kerroksen tilajärjestelyt

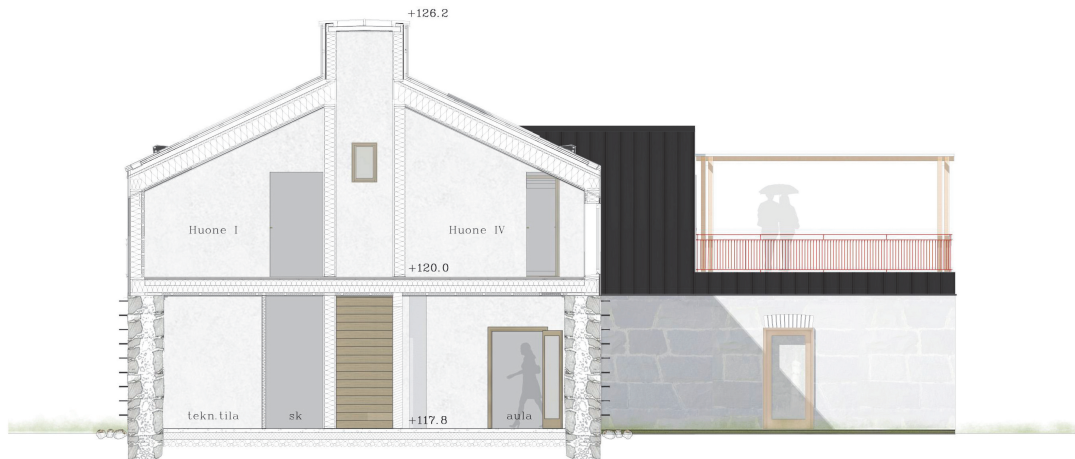
Kuva 54. Navetta, leikkaus A-A

Huoneessa 2 kanavistot viedään vesikatolle eteiskaapistojen kohdalta ja vastaavasti huoneessa 4 kirjoituspöydän kohdalta. Iv-kanaviston keskittämisen ansiosta vältetään siltä, että vesikaton lappeisiin ei tule näkyviä iv-päätelaitteita esille ja yhtenäinen julkisivuilme säilyy. Kuvassa 54 näkyy periaattetasolla navetan rakenneprofiili. Majoituskerroksen sähköistys tapahtuu omien sähkönousujen kautta. Ensimmäisessä kerroksessa sijaitsevasta tekniikkatilasta sähkövedot nousevat välipohjaan jossa ne viedään eteisissä oleville nousukoteloille ja siitä huoneistoihin.

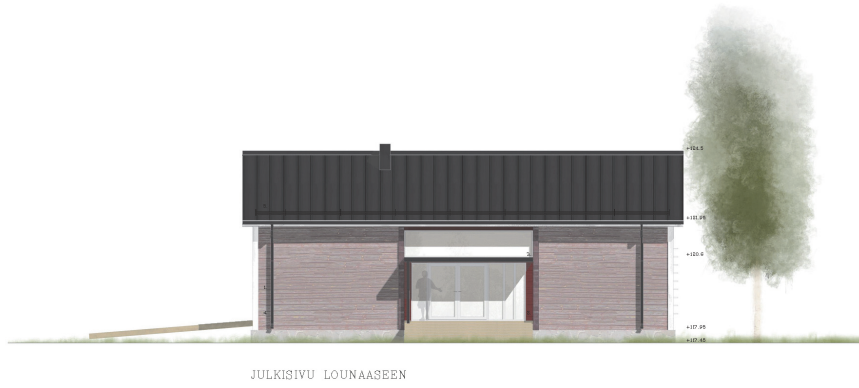
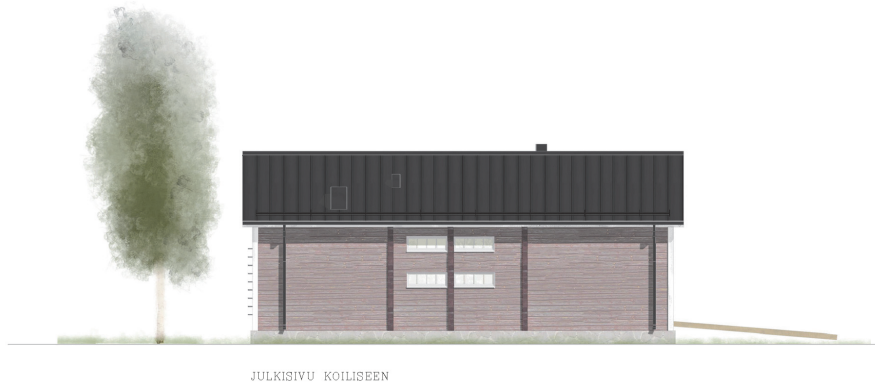
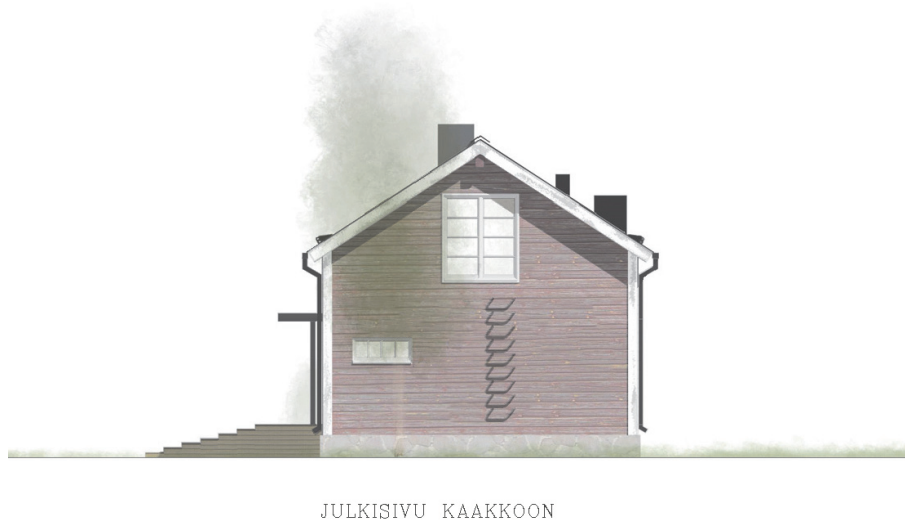
Kuva 55. Aitan julkisivupiirustukset

Suunnittelun lähtökohtana on ollut pyrkimys säilyttää vanhan aittarakennuksen identiteettiä. Identiteetillä tarkoitan sitä, että rakennuksen pystyisi tunnistamaan vielä uudistamisen jälkeenkin vanhaksi aittarakennukseksi (kuva 55). Julkisivuaukoksien säilyttäminen nykyisessä muodossaan on tarkoituksellinen valinta. Materiaalien käyttö julkisivussa on maltillista ja uudet materiaalit on pyritty valitsemaan niin, että ne soveltuvat miljöön muihin rakennuksiin; tummat pellit ja kuultokäsitelty julkisivupaneeli. Vanhoja punamullalla käsiteltyjä hirsipintoja ei huoltomaalata (kuva 56). Syy tähän on siinä, että olen halunnut säilyttää vanhan ulkoseinäpinnan patinan esillä – Liian viimeisen päälle uudistetussa julkisivussa, jossa jokainen pinta olisi hehkunut uutuuttaan ei olisi ollut oikea valinta.

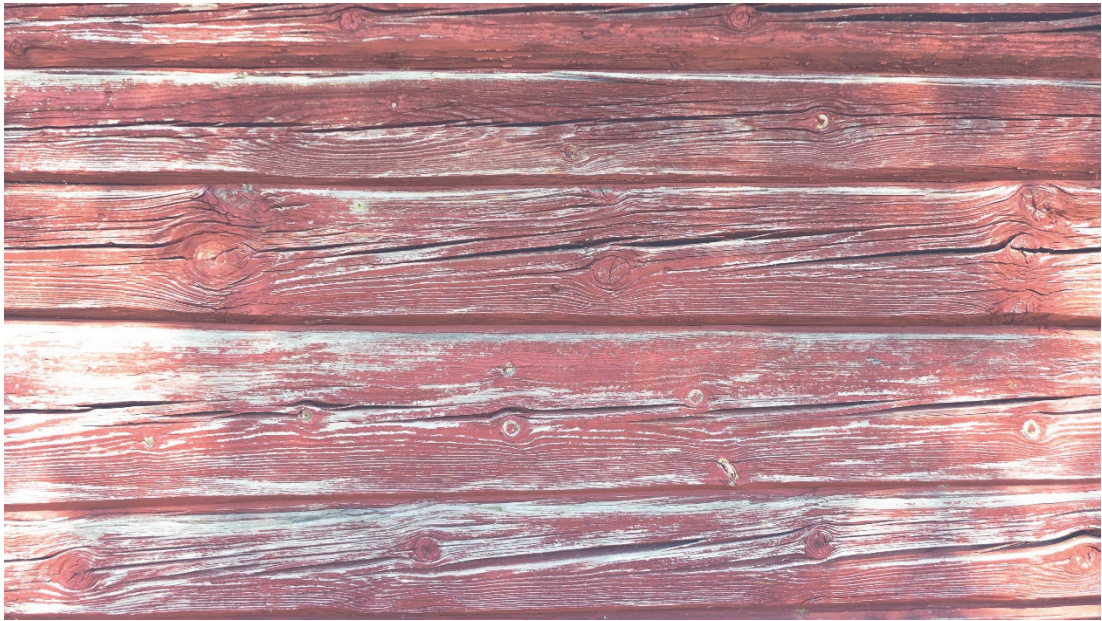
Kuva 56. Aitan punamullalla käsiteltyä hirsiseinää (Niemi 2018)

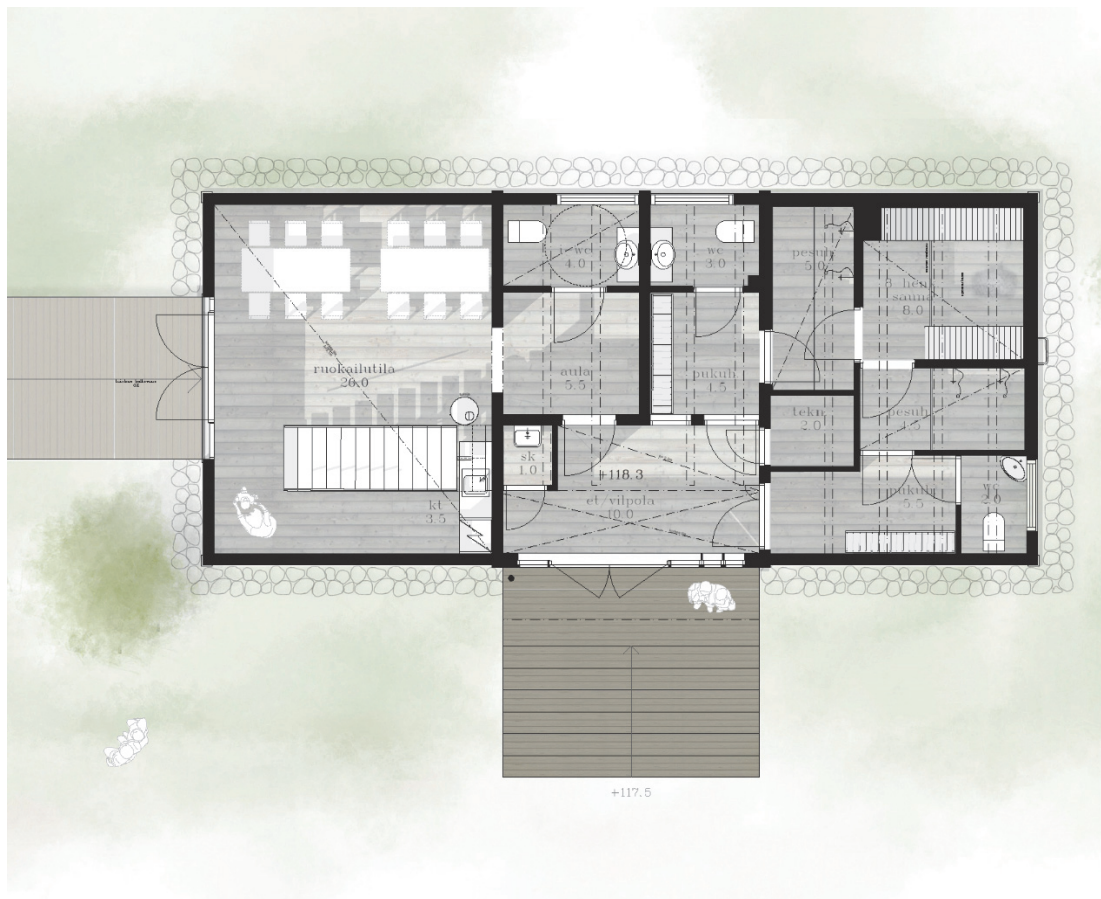
Kuva 57. Aitan 1.kerroksen pohjapiirros

Sisätiloissa tilasuunnittelua (kuva 57) ohjaavana tekijänä on ollut pyrkimys säilyttää vanhaa hirsistä väliseinää mahdollisimman paljon ja välttää uusien aukotusten teolta. Iso ruokailutila, aula, inva-wc sekä toisen kerroksen tilat ovat ”julkista tilaa”, kun taas vilpola ja peseytymistilat ovat yksityistä tilaa saunojille.

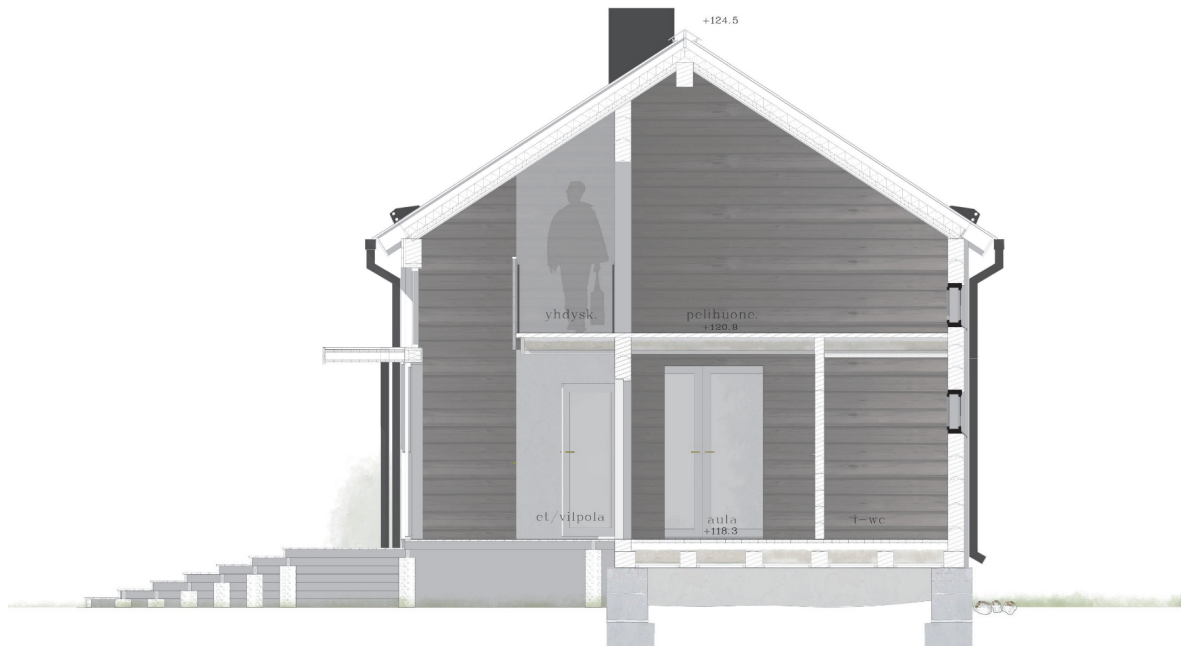
Kuva 59. Aitta, leikkaus A-A

Aitan ilmanvaihto hoidetaan luonnonmukaisesti eli painovoimaisesti. Ilmanvaihtoa voidaan tehostaa tarvittaessa huonekohtaisella ilmanvaihtolaitteella. Tämän yksinkertaisen iv-ratkaisun etuna on myös se, että vältetään erillisiltä suurilta alaslaskuilta sekä hormivarauksilta. Kuvassa 59 näkyy periaatetasolla aitan rakenneprofiili. Olemassa oleviin hirsiseiniin aukotuksia on tehty kaikkinsa vain kaksi lisää, ruokailutilasta aulaan sekä 4,5m<sup>2</sup> kokoisesta pukuhuoneesta pesuhuoneeseen. Muuten hirsirungon aukotukset ovat säilyneet entisellään.

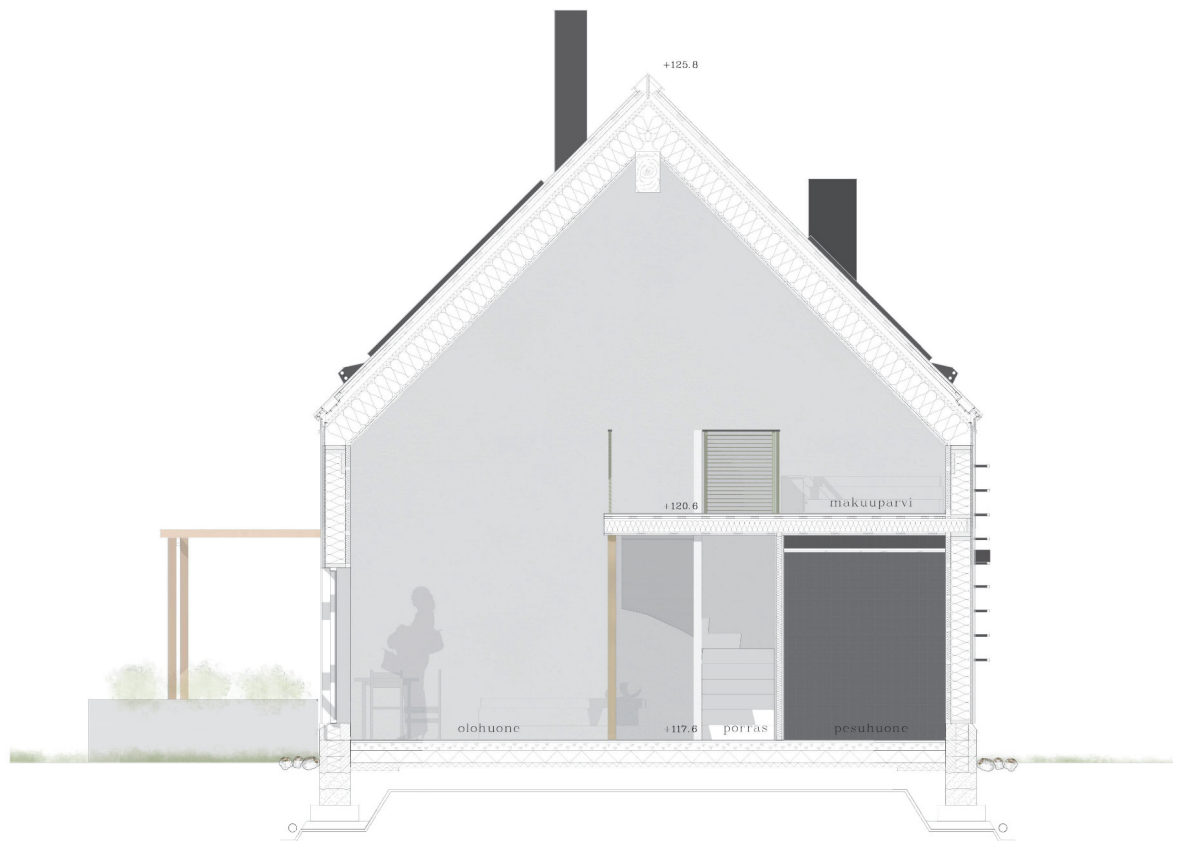
Kuva 63. Uudisrakennus leikkaus

Rakennerratkaisultaan halusin rakennuksen olevan varsin yksinkertainen (kuva 63). Pitkillä sivuilla on kantavat ja lyhyillä sivuilla kevyet puurunkoiset ulkoseinät. Seinät jäykistetään levyin. Kantavan puurungon yläpään sidepuihin tukeutuvat vaarnapalkit kannattavat vesikaton. Yläpäässä vaarnapalkit tukeutuvat niin sanottuun kurkikirteen. Katsoin vaarnapalkin olevan oikea valinta tähän, koska se mahdollistaa avarat sisätilat perinteisiin kattoristikoihin verrattuna.

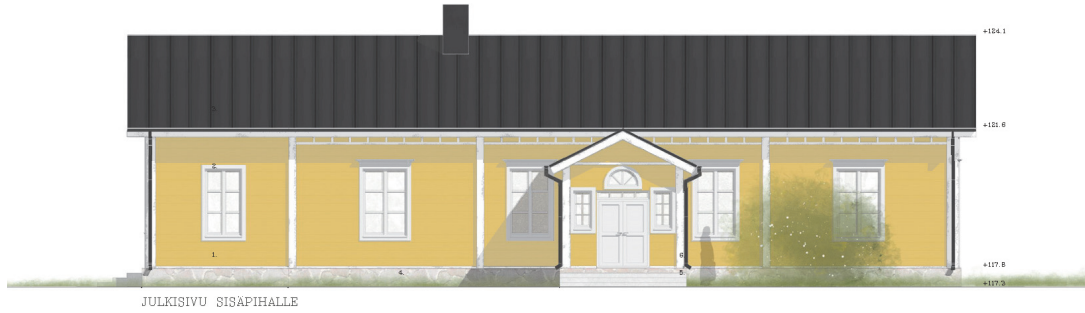
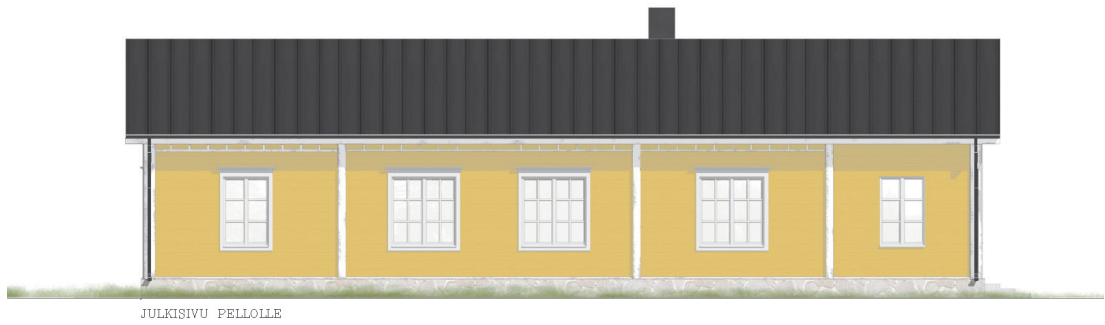
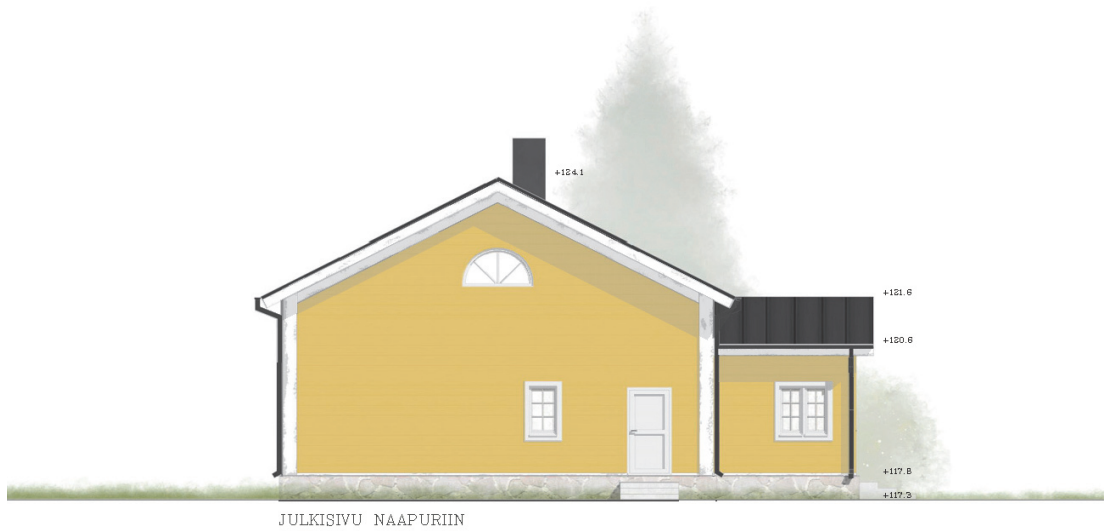
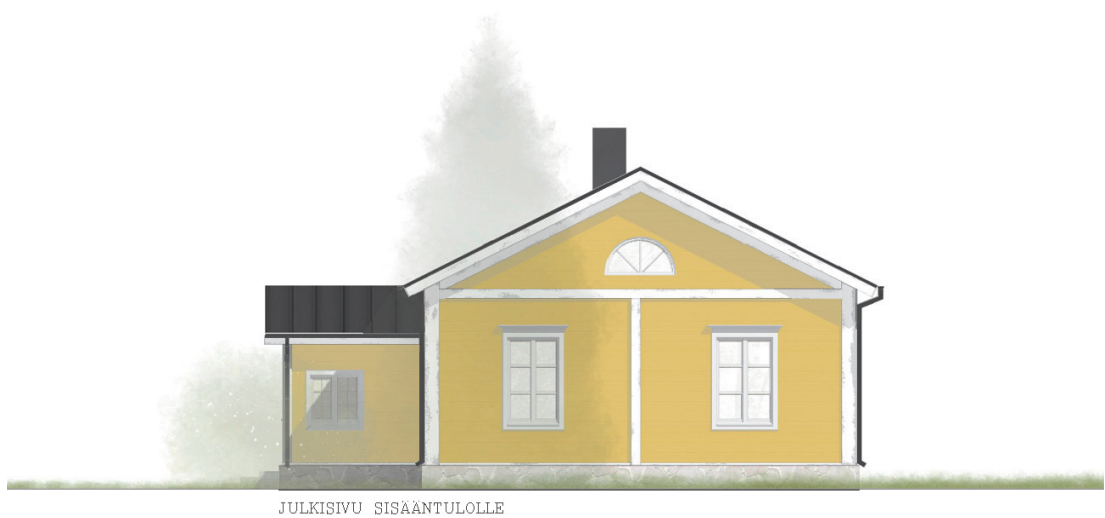
Kuva 66. Kappalaisen virkatalon julkisivut

Kappalaisen virkataloon (kuva 66) ei varsinaisia suuria muutoksia suunnitelmissa ole kaavailtu tehtäväksi. Virkatalo on kaavailtu olevan tilan ylläpitävän perheen asuinrakennuksena ja sen takia tilaohjelmakin (kuva 65) noudattelee lapsiperheen tarpeita. Suunnitelmissa nähtävät tilaratkaisut eivät ole vaatineet olemassa olevien seinien purkua, ainoastaan olemassa olevia oviaukkoja on suurennettu keittiön ja ruokasalin välillä ja muutamia väliovia on poistettu. Huoneiden sijainnit perustuvat vuoden 1727 valtionpäivän päätökseen.

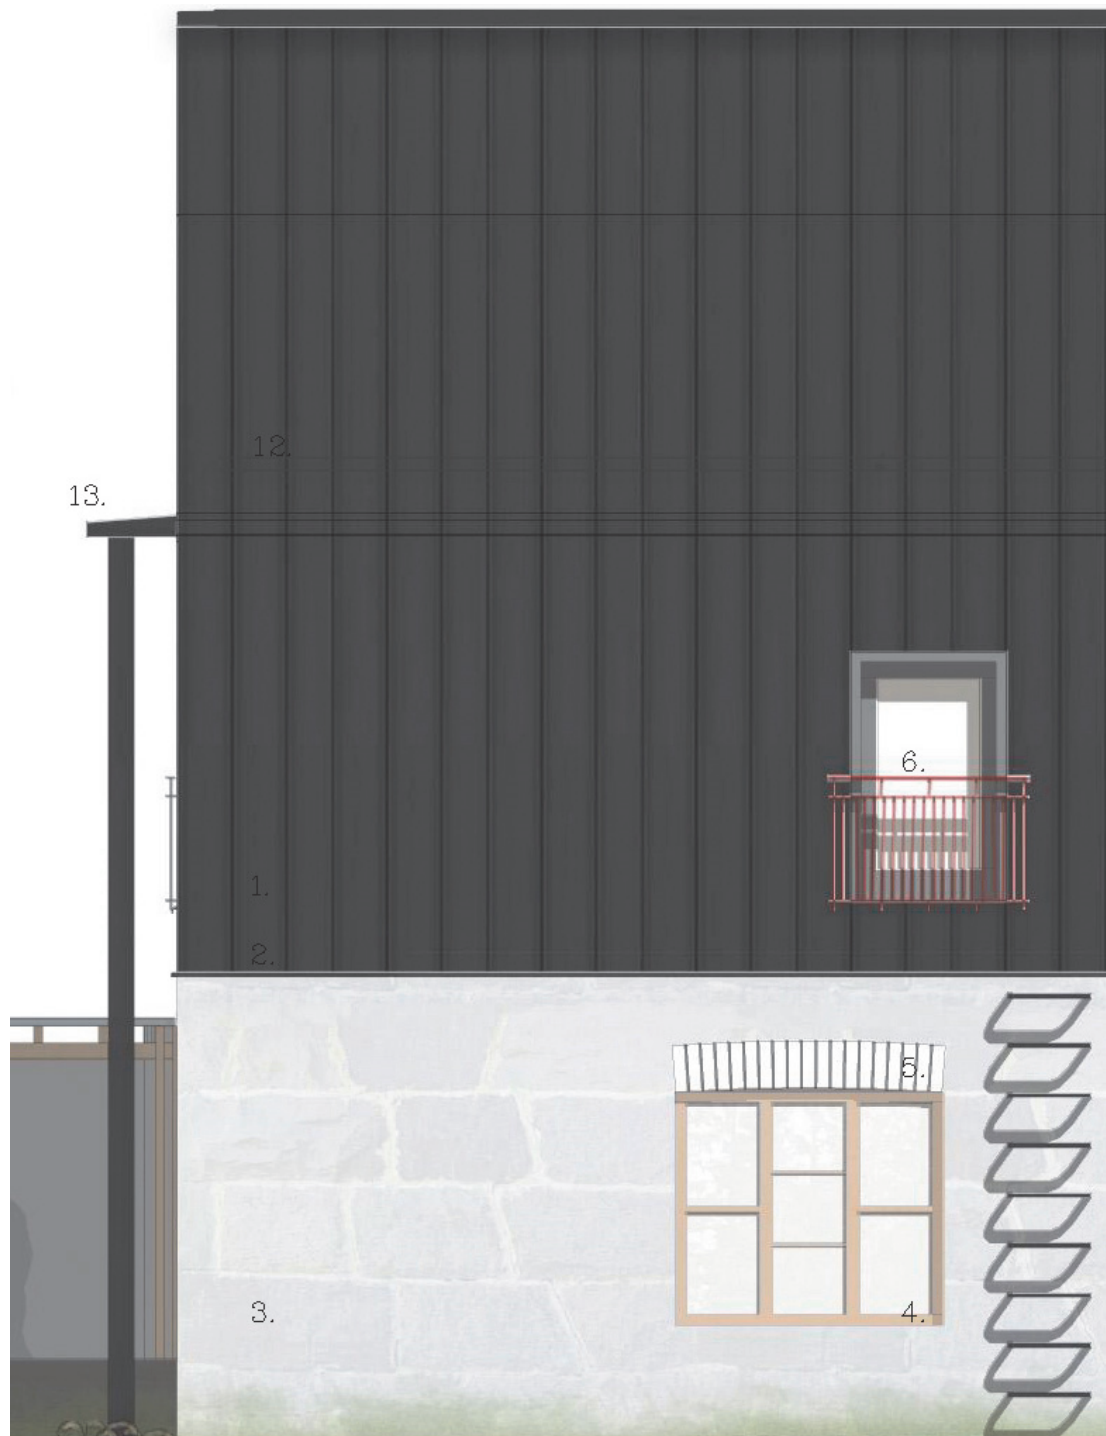
Kuva 67. Julkisivulamellien saumajaot on täsmätty ulkoseinässä olevien aukotusten kanssa

Kivinavetan ja vastaanottorakennuksen julkisivuja hallitsee alumiiniset vertikaaliset tummat julkisivulamellit (kuva 67). Materiaalivalinnalla on pyritty luomaan ryhdikäs vaikutelma ja tuomaan kivinavetta esille tontin hallitsevana rakennuksena. Julkisivulamellien saumajaot ovat valikoituneet, sillä periaatteella, että ne täsmäisivät ulkoseinässä olevien aukotusten kanssa. Tällä saavutetaan se, että aukotukset eivät näytä olevan asennettu julkisivuun sattumanvaraisesti vaan, että myös tätä yksityiskohtaa on mietitty jo suunnitteluvaiheessa.

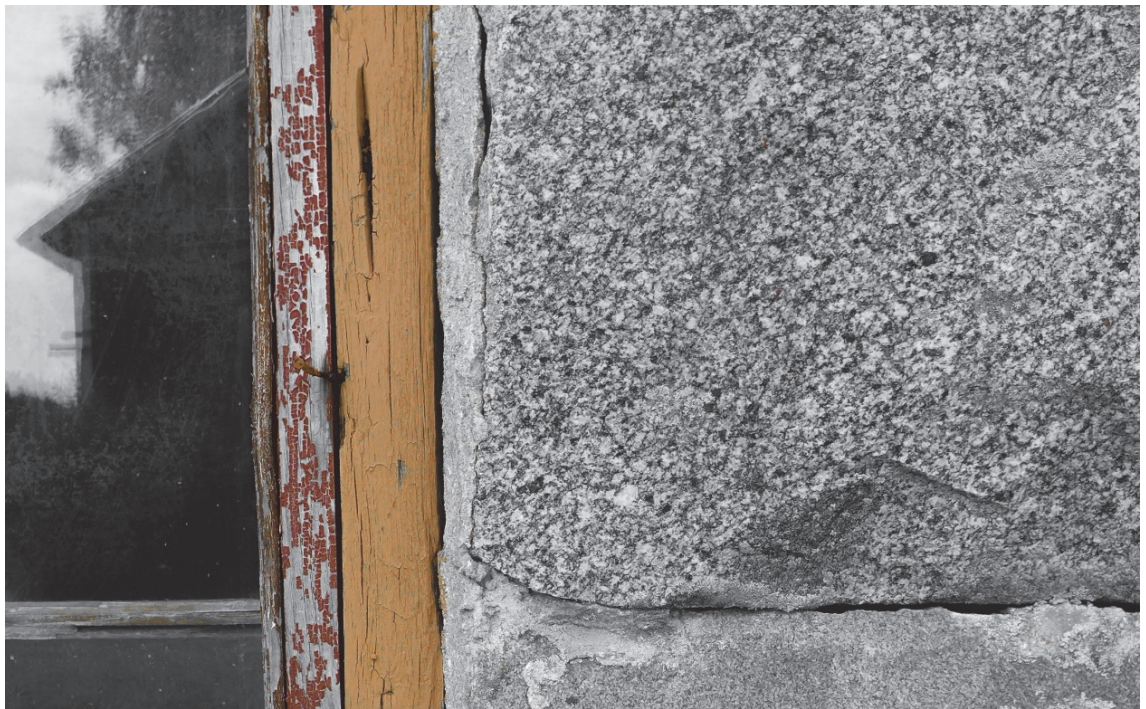
Kuva 70. Navetan pellavaöljymaalilla käsitelty ikkunanpuite. Pellavaöljymaali on aikojen saatossa lähtenyt krakeloitumaan

Pellavaöljymaalin tunnistaa muista perinnemaaleista tasaisesta kovasta pinnasta. Vanhetessaan maali krakeloituu ruutumaiselle "krokotiilinnahkakuviolle" (kuva 70). Pellavaöljymaali (kuva 71) on ollut käytössä jo keskiajalla. Se oli aluksi kallis ylellisyystuote, jota käytettiin huonekaluissa ja taulujen maalaamiseen. Suomessa pellavaöljymaalia alettiin käyttää 1700-luvulla rakennuksen suojaa tai kulutuskestävyyttä vaativissa kohteissa, kuten julkisivun, ovi- ja ikkunalistoissa, sisällä ovissa ja huonekaluissa. Koko kansan maali siitä tuli 1800-luvun lopulla. (Perinnemestarin materiaalioppi 2018, 179.)

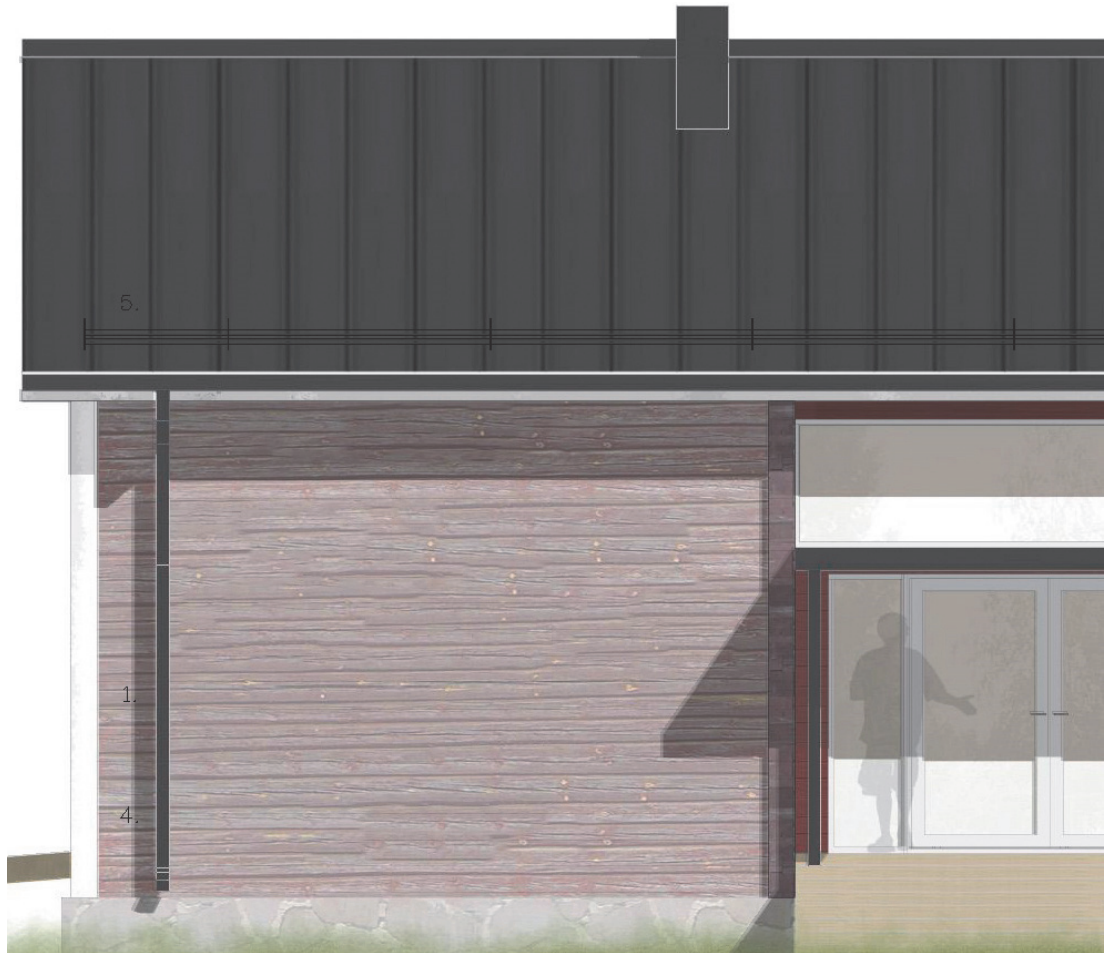
Kuva 72. Aitan punamullalla käsiteltyä hirsipintaa ei huoltomaalata, näin saadaan säilytettyä vanhan ulkoseinäpinnan patina

Aitan hirsirunkoinen punamullalla käsitelty julkisivu on säilytetty entisellään. Olemassa olevia aukotuksia ei ole lähdetty suurentamaan tai niiden paikkoja vaihtamaan. Ulkotilaan avoimen porrasaulan umpeen rakentaminen on suurin julkisivuun tapahtunut muutos. Julkisivuaukotuksien koon ja sijainnin säilyttämisen taustalla on ajatus siitä, että aitan julkisivun ominaisia piirteitä ei ole haluttu muuttaa liian radikaalisesti. Uusien ikkunoiden ja ulko-ovien valinnassa on myös kiinnitetty huomiota siihen, että julkisivu kokonaisuudessaan näyttää konstailemattomalta ja teeman mukaan ryhdikkäältä (kuva 72). Uusitut ikkunat ja ulko-ovet ovat tammipuitteisia. Pääsisäänkäynnin ympärillä oleva vaakapaneeli on pellavaöljyllä käsiteltyä lehtikuusta.

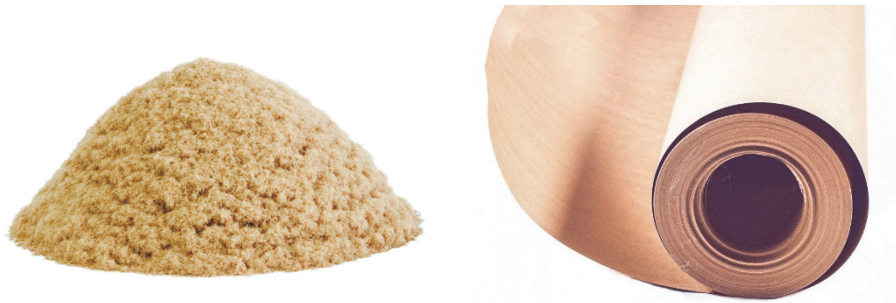
Kuva 76. Puhallettava puukuitueriste sekä ilmansulkupaperi (Hunton.se / Eltete.com)

Puukuitueriste (kuva 76) valmistetaan kierrätetystä sanomalehtipaperista. Eriste voidaan asentaa puhallettavana puruna tai eri paksuisina levyinä. Puukuitueristeen lämmönjohtavuus on samaa luokkaa mineraalivillojen kanssa. Puukuitueristeen käyttö alkoi ylä- ja alapohjiin puhallettavana villana. 1980-luvulla eristettä alettiin puhalttaa veden ja liiman kanssa seinien koolausväleihin. 2010-luvun alusta lähtien eristettä on valmistettu eri paksuisina levyinä.

Ilmansulkupaperi estää vetoa, eli ilma ei puhalla sen läpi. Sillä voidaan eristää alapohja, seinät ja yläpohja ilmanvuotoja vastaan.

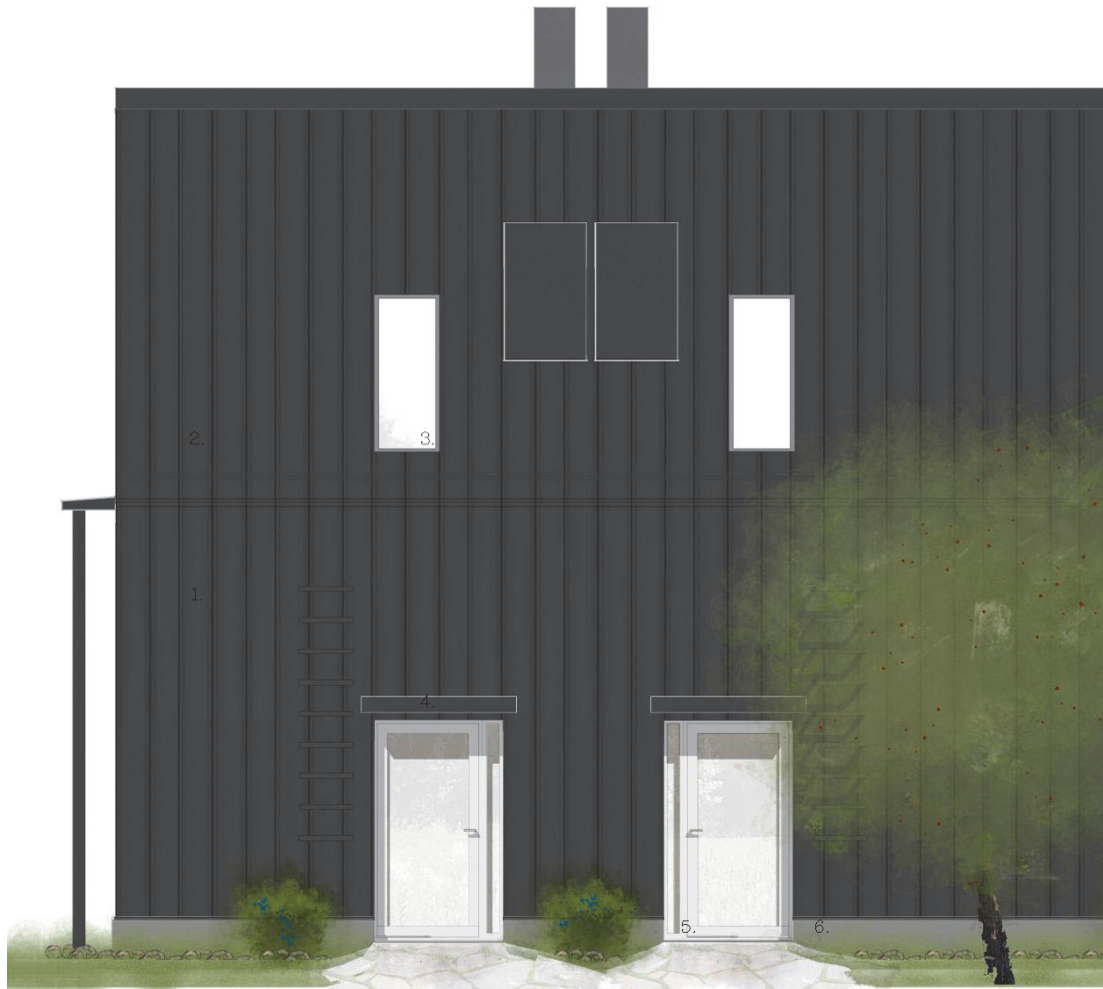
Kuva 77. Uudisrakennuksen minimalistinen julkisivu, sisäänkäyntejä rajataan istutuksilla

Uudisrakennuksen julkisivut (kuva 77) koostuvat kivinavetan ja vastaanottorakennuksen tapaan kahdesta päämateriaalista: alumiinisista vertikaalisista tummista julkisivulamelleista ja kivytsoraharkko. Materiaalivalinnat sekä rakennusmassan muodot nivovat yhteen rakennusmassat tontilla ja muodostavat näin yhtenäisen ilmeen. Mittasuhteiltaan uudisrakennus on suunniteltu yhteneväksi kappalaispappilan virkatalon kanssa.

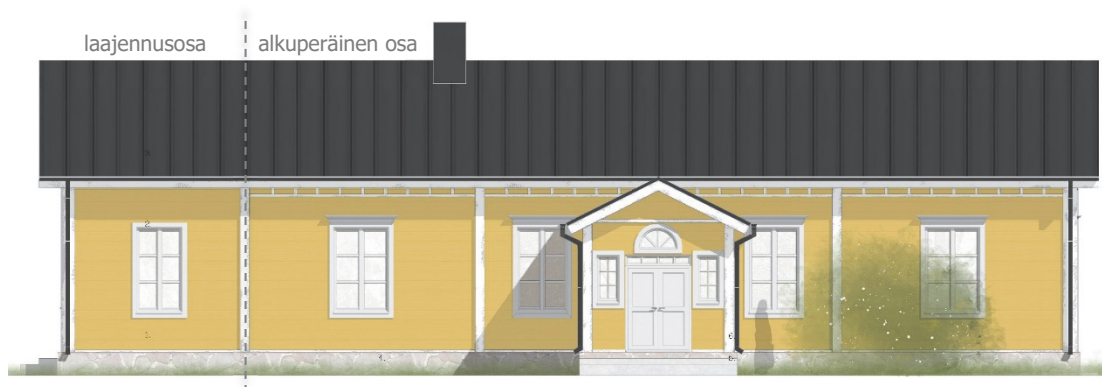
Kuva 79. Julkisivun symmetria on "rikkoutunut" laajennusosan myötä

Kappalaispappilan virkatalon materiaalien valinta on rajattua rakennusta koskevan suojelumerkinnän takia. Lähtökohtana tulee olla rakennuksen alkuperäisten tai niihin verrattavien rakenteiden, rakennusosien, julkisivujen, vesikaton, ikkunoiden, ulko-ovien ja niiden yksityiskohtien, materiaalien ja värien säilyttäminen (kuva 79). Julkisivumateriaalit on valikoitu tällä periaatteella, hirsirunko on maalattu keltamullalla (kuva 80), ikkunat ja ulko-ovet pellavaöljyllä ja vesikatto on tummaa kone-saumattua peltikattoa.
