SUORAINJEKTOINTIJÄRJESTELMÄN

KENTTÄPILOTOINTI

Jani Sjölund

Opinnäytetyö
Joulukuu 2018

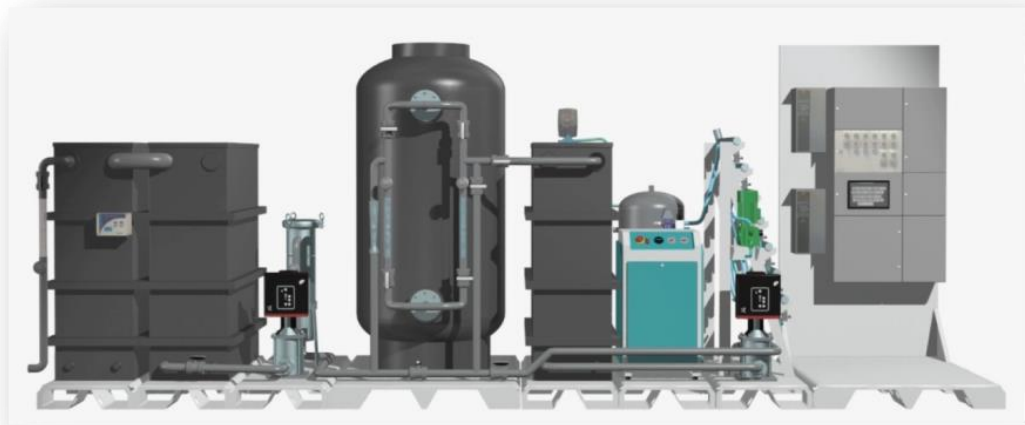
KUVA 1. Doranova Oy:n kehittämän modulaarisen DoAct® Coren havainnekuva (Doranova 2015)

Doranova Oy on suomalainen maaperän ja pohjaveden kunnostukseen sekä bio- ja kaatopaikkakaasuratkaisuihin erikoistunut yritys. Yritys työllistää 17 henkilöä ja sen liikevaihto on noin viisi miljoonaa euroa vuosittain. Viime vuosina yritys on panostanut huomattavasti tuotekehitykseen molempien toimialojen puolella. DoAct® tuoteperhe on sarja erilaisia patentoituja ratkaisuja maaperän ja pohjaveden kunnostukseen. DoAct® Direct (patent pending) on Doranova Oy:n yhteistyössä kairavaunuvalmistajan kanssa kehittämä suorainjektointi järjestelmä, joka sopii erityisen hyvin Suomen kiviseen maaperään. Kuvassa 1 on esitetty Doranova Oy:n kehittämä DoAct Core modulaarinen pohjaveden ja maaperän kunnostus laite.

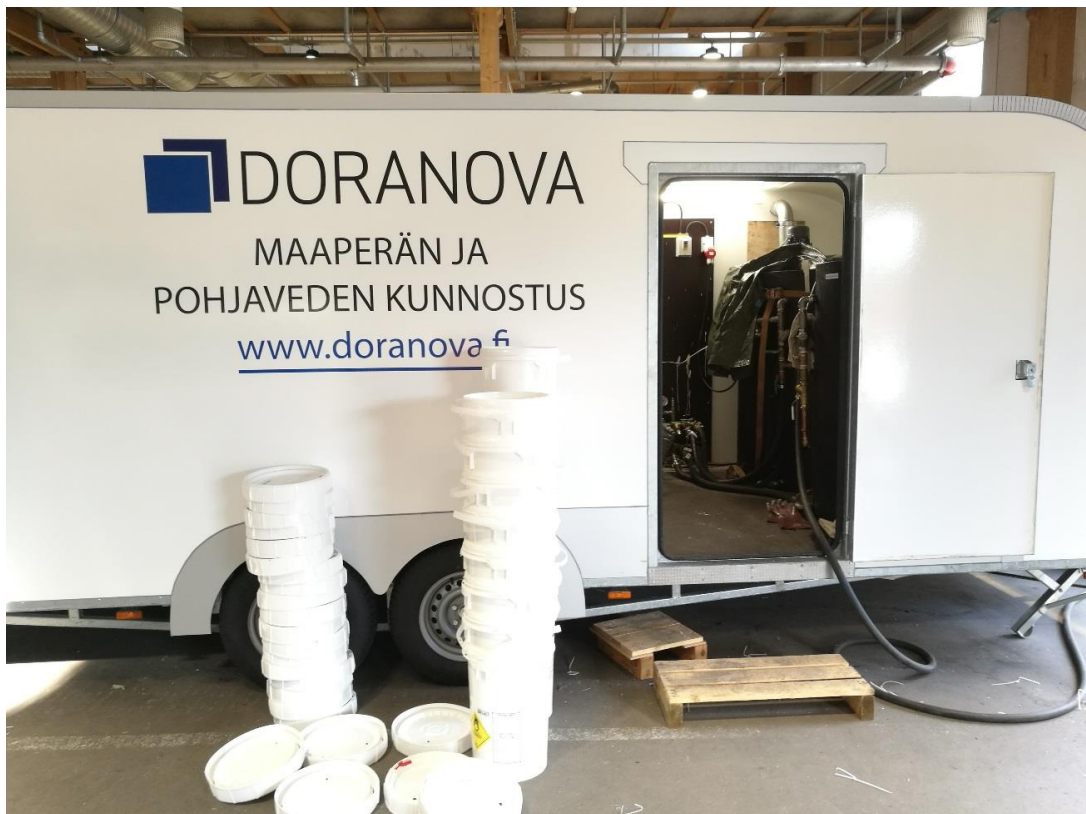
KUVA 2. DoAct® Direct injektiovaunu ulkoa (Mattila 2018)

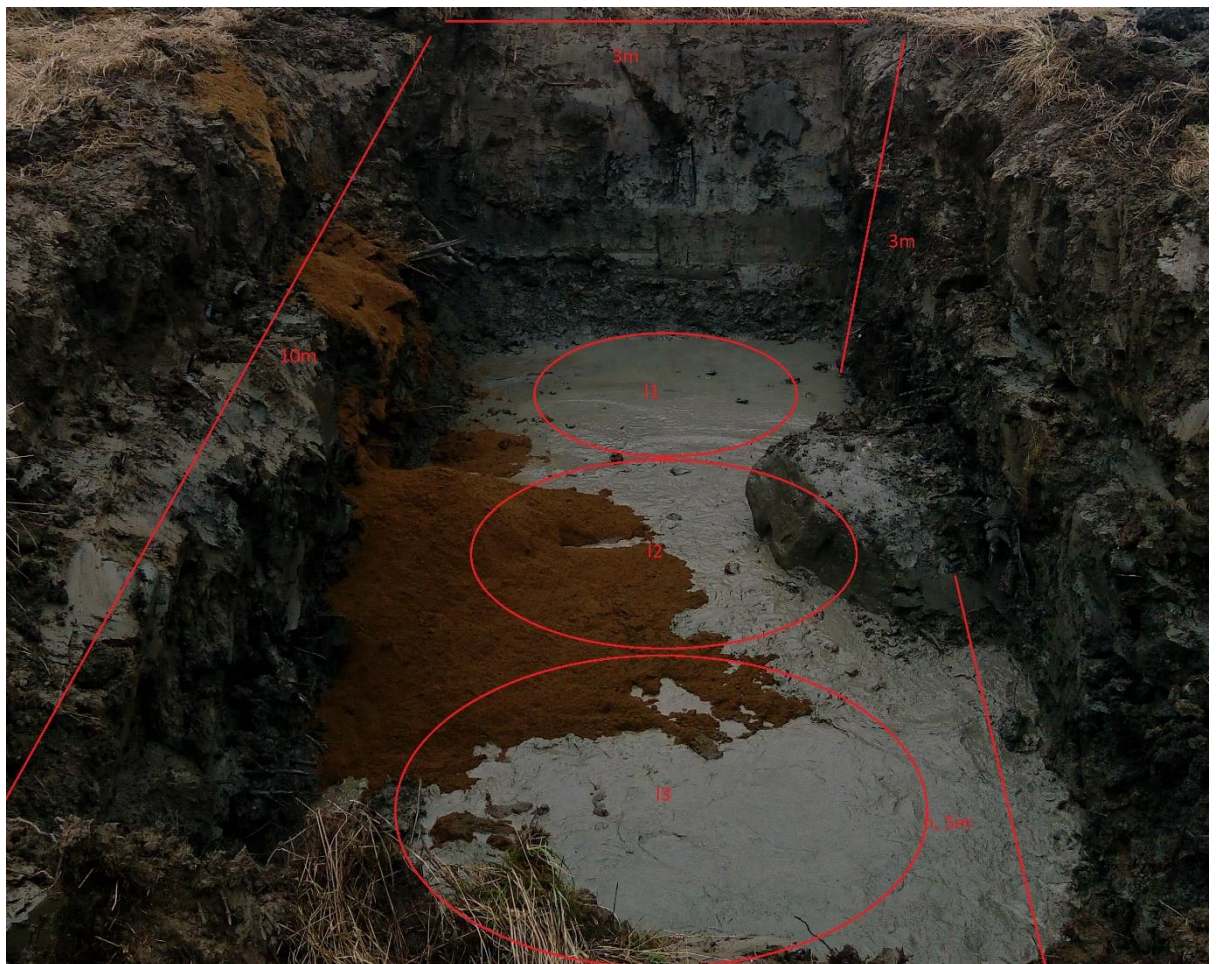
KUVA 8. Injektio pisteiden sijainti injektio kaivannossa (Sjölund 2018)

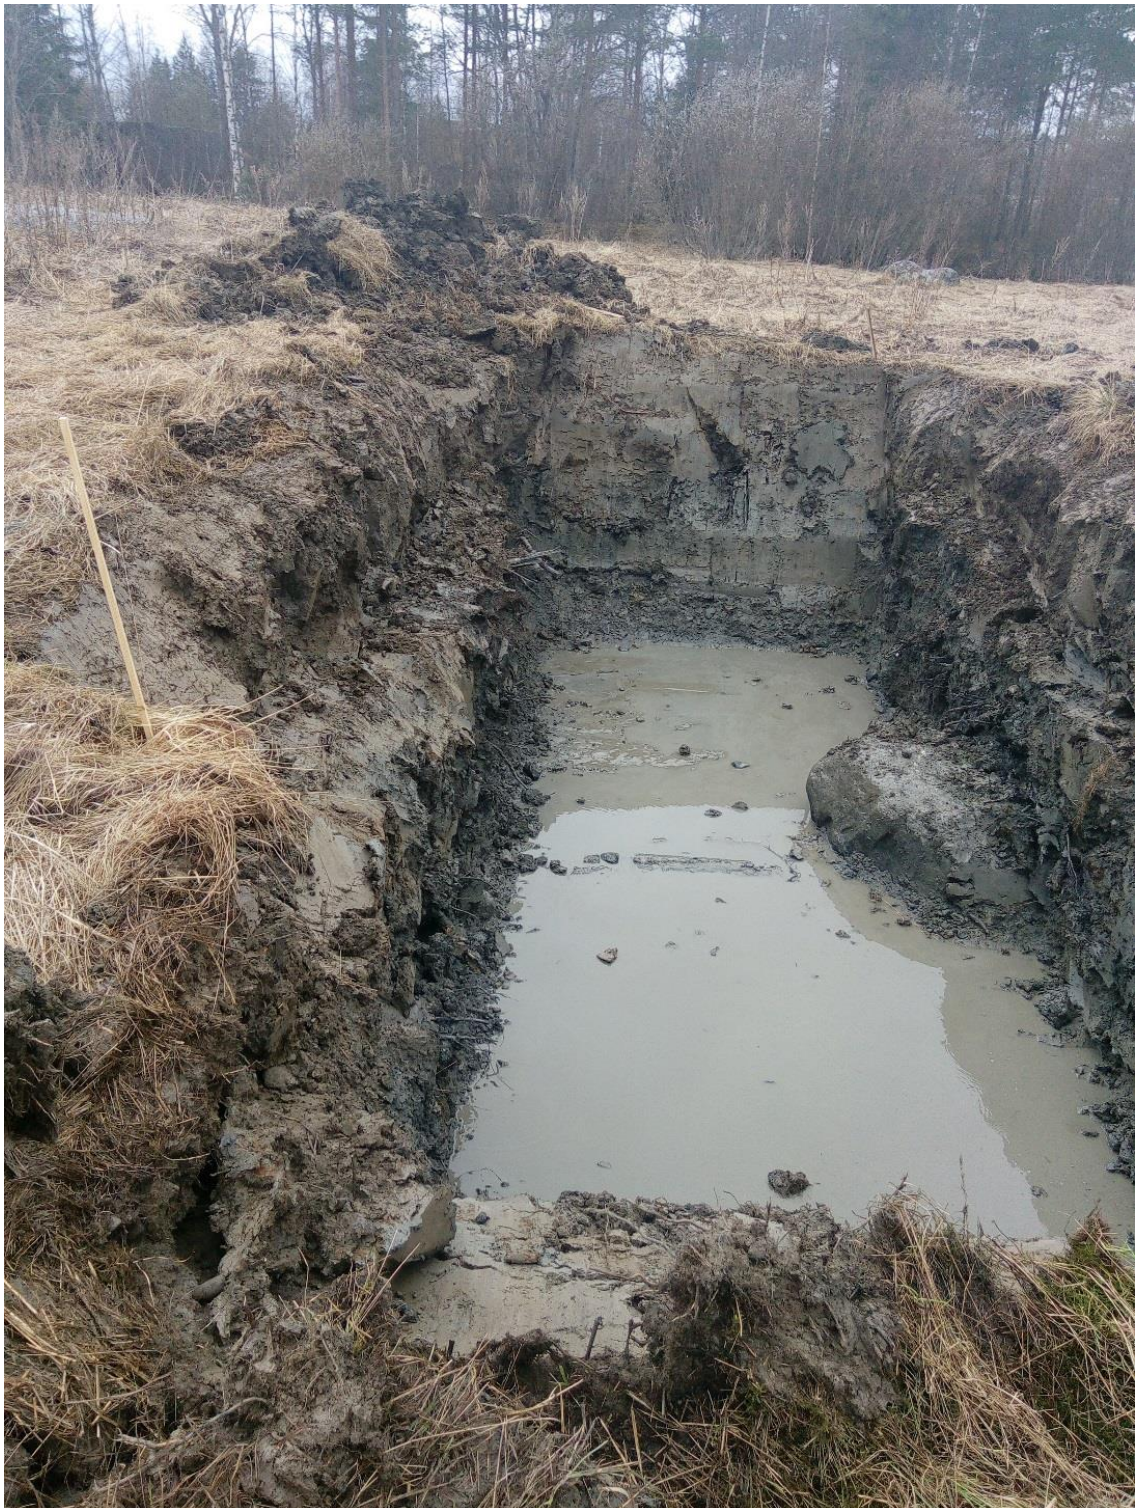
Noin puolessa välissä kaivantoa sijaitsee iso kivi (kuva 10) jota ei saatu nousemaan ylös, joten se jätettiin paikoilleen.

KUVA 10. Avattu kaivanto, jossa kivi keskellä reunassa (Sjölund 2018)

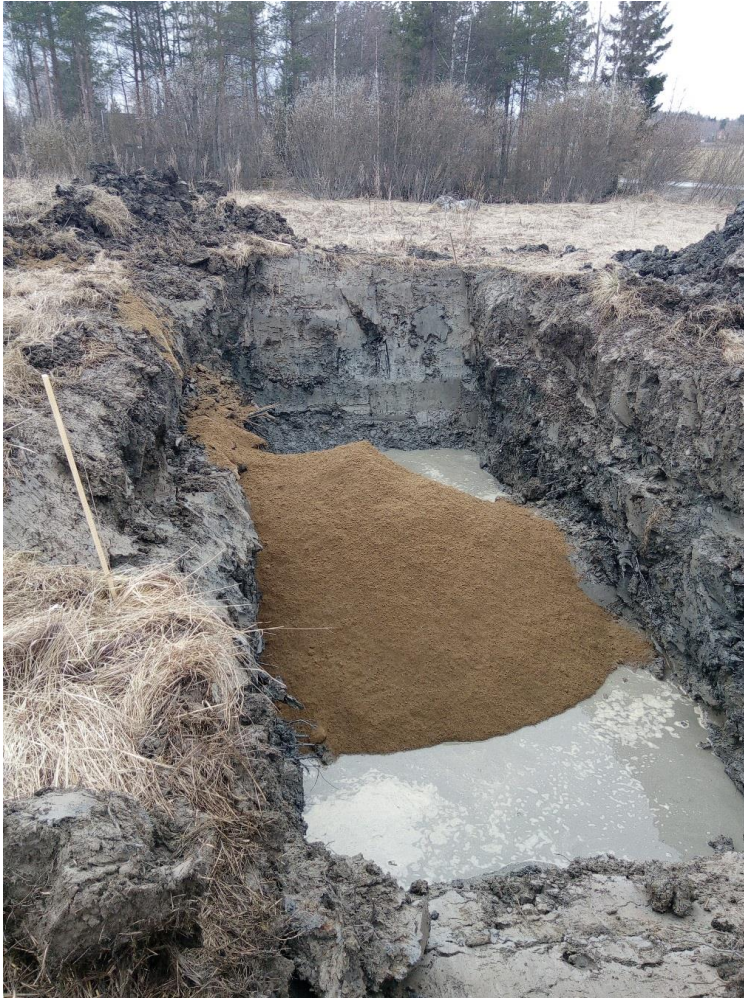
Kun kaivanto oli valmis se täytettiin hiekalla (kuva 11), jota tiivistettiin mahdollisimman luonnollisen hiekkapedin aikaansaamiseksi. Kun kaikki hiekka oli ajettu kaivantoon ja pinta tasoitettu (kuva 12) loppu kaivanto täytettiin savella, joka kaivannosta oli poistettu. Näin ollen koalueelle tuli noin metrin paksuinen savikerros, jonka alla on noin kaksi metriä paksu hiekkakerros.

KUVA 11. Kaivannon täyttäminen hiekalla (Sjölund 2018)

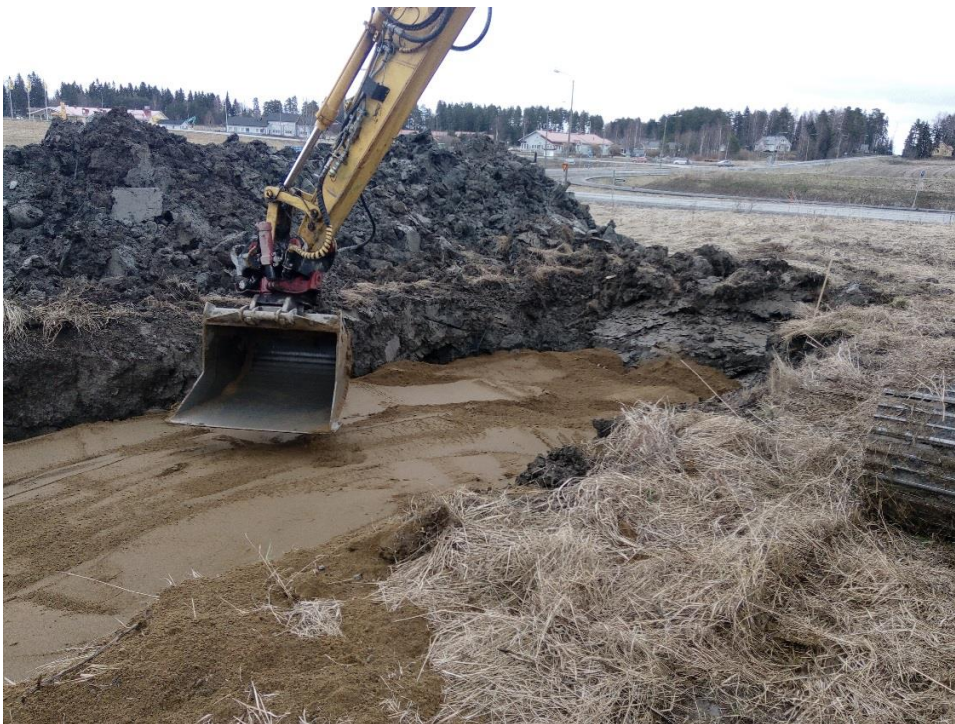
KUVA 12. Kaivannon hiekkapedin tiivistys ja tasaus (Sjölund 2018)

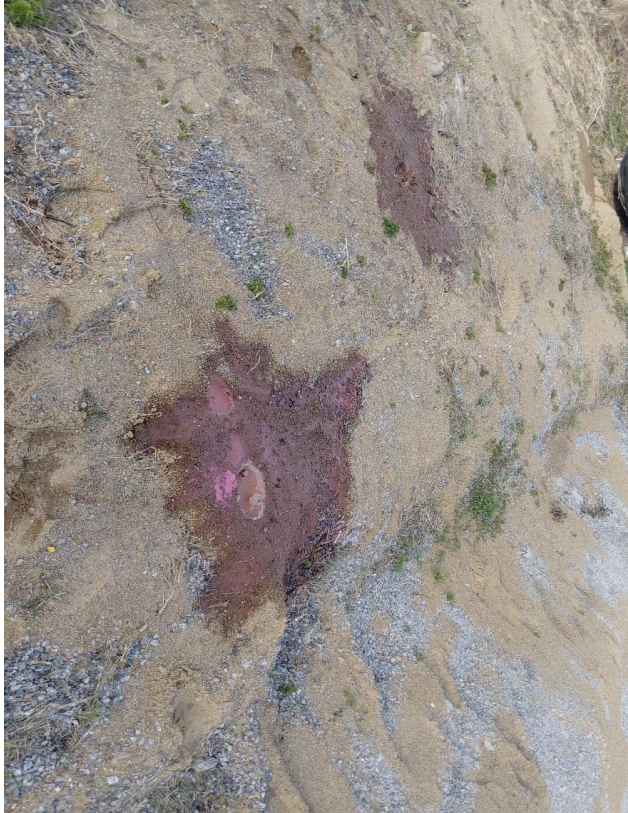
KUVA 13. Injektioaineen näkyvyys hiekalla (Sjölund 2018)

Injektoitava aine valmistettiin injektiokärryn puuttuessa tyhjään IBC-säiliöön. Säiliöön lisättiin noin 900 l vettä, johon sekoitettiin noin 100 g väriainetta. Seoksesta tuli kirkkaan punainen mutta ongelmaksi muodostui sen imeytyminen maaperään jolloin väriaine ei jäänyt näkyviin. Ongelman ratkaisemiseksi seokseen lisättiin 12 kg perunajauhoja ja 20 kg vehnäjauhoja. Säiliöön laitettiin pumppu, joka kierrätti vettä, etteivät jauhot laskeneet pohjalle. Jauhojen sekoituttua injektio aine näkyi hiekalla hyvin (kuva 13). Koska injektiovaunua ei ollut käytettävissä IBC-säiliö laitettiin hieman korkeammalle kuin missä injektioinnit suoritettiin, jotta injektioaine valuisi painovoimaisesti injektioairan pumpulle.

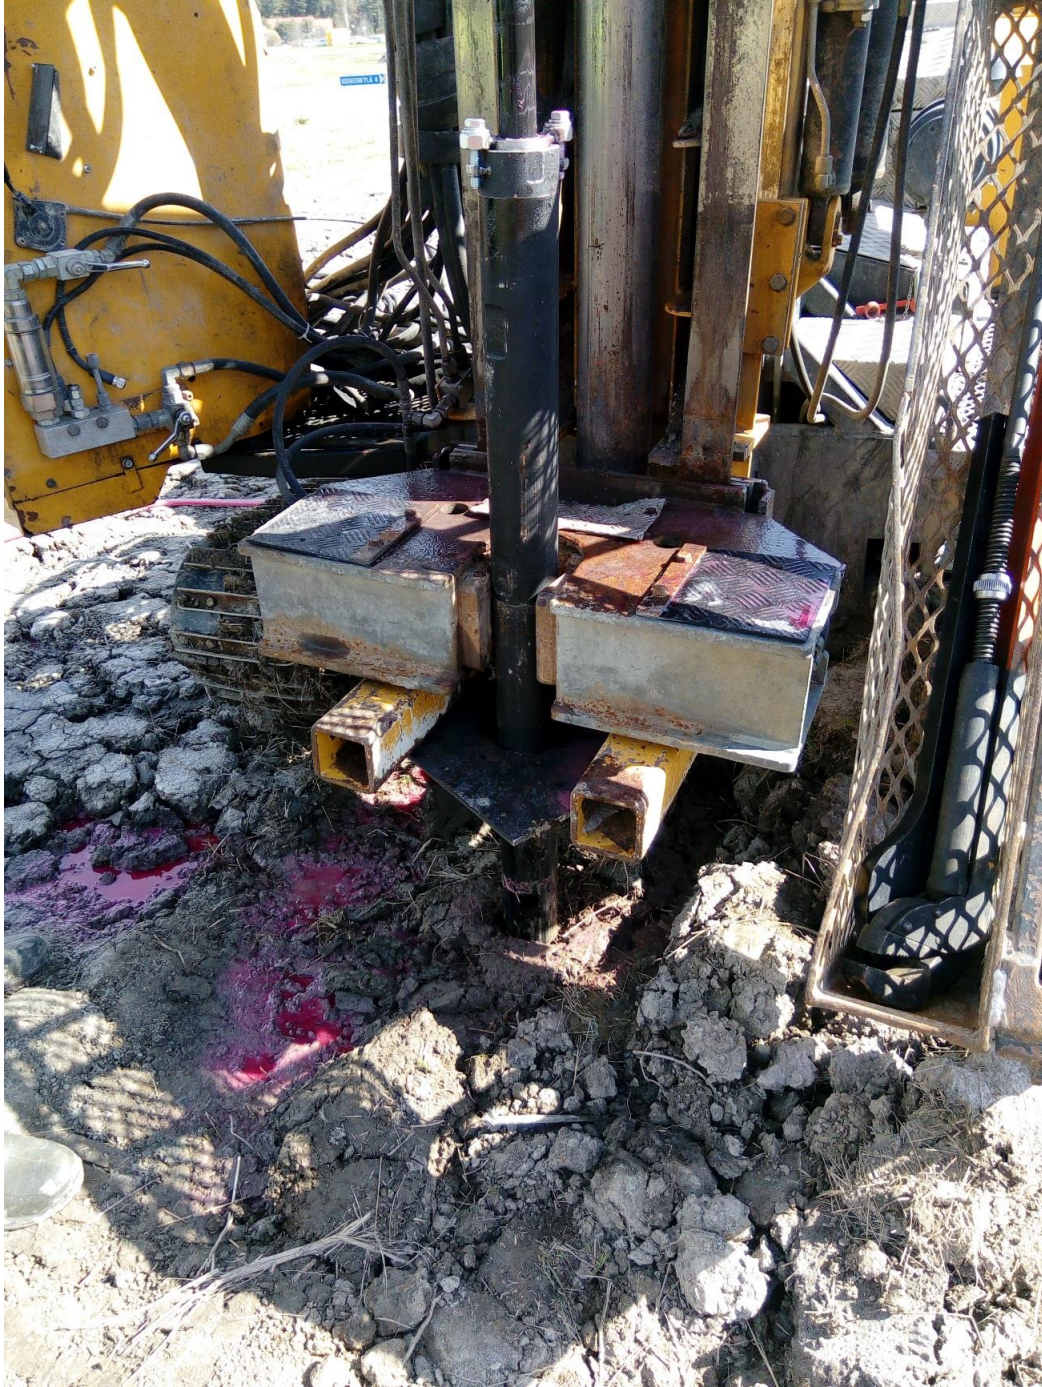
Injektioita lähdettiin toteuttamaan suunnitellusti noin yhden metrin syvyyteen. Ainetta injektioitiin vain 50 l, sillä injektioainetta alkoi oikovirtaamaan maanpinnalle injektio-
teen läheisyydestä (kuva 14).

KUVA 14. Ensimmäisen injektion jäljet maan päällä (Sjölund 2018)

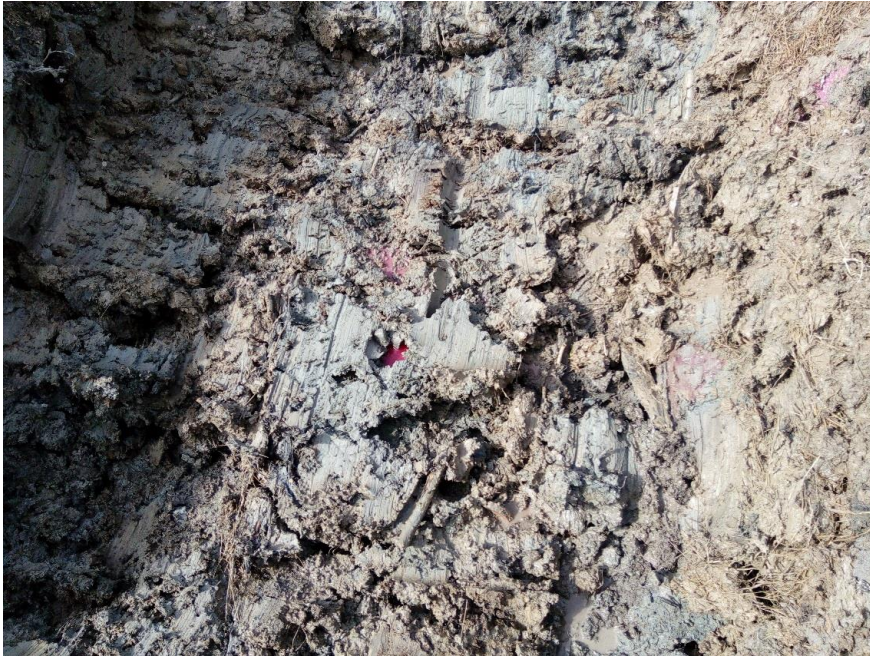
Kaivanto päätettiin avata jo ensimmäisen injektion jälkeen injektioai-
neen näkyvyyden todentamiseksi. Kaivannosta huomattiin, että väriaine ei ollut levinnyt
savikerroksessa juuri lainkaan lukuun ottamatta pieniä halkeamia savikerroksessa (kuva
15).

KUVA 15. Keskellä injektioireikä ja kuvan yläosassa hieman väriainetta näkyvissä (Sjölund 2018)

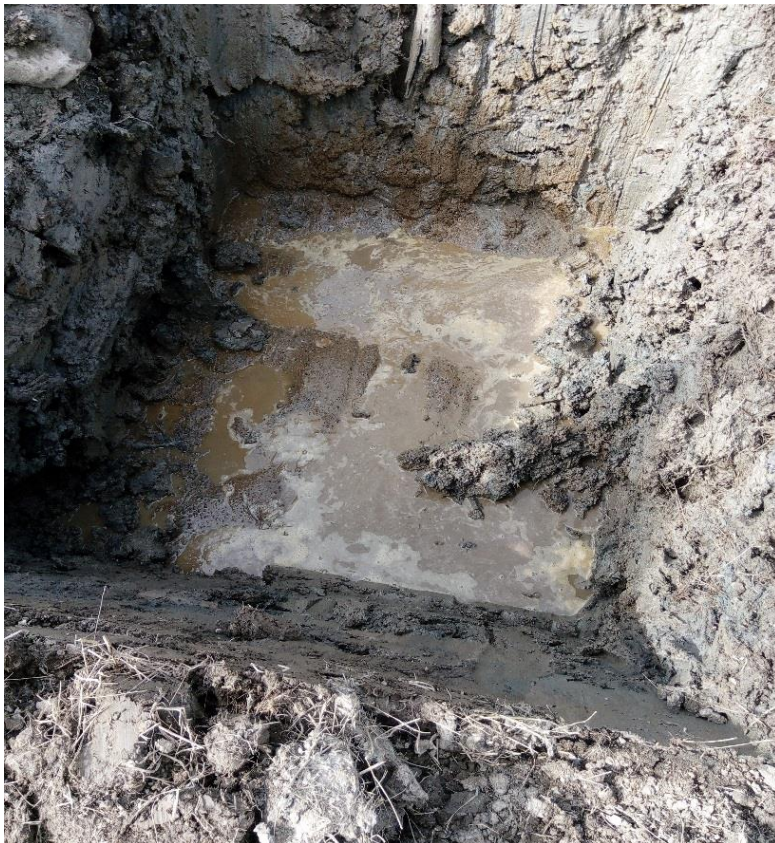
Koska ensimmäisessä injektiossa injektioaineen pinnalle nouseminen tapahtui melkein heti eikä väriainetta löytynyt savikerroksen alapuolella (kuva 16) on oletettavaa, että injektio korkeus ei yltänyt savi kerroksen alapuolelle vaan jäi hieman savikerroksen sisään.

KUVA 16. Injektio kohta 1 heti savikerroksen alapuolella (Sjölund 2018)

Tällöin injektoitava aine ei lähtenyt leviämään huonosti vettä johtavassa kerroksessa vaan nousi pinnalle.

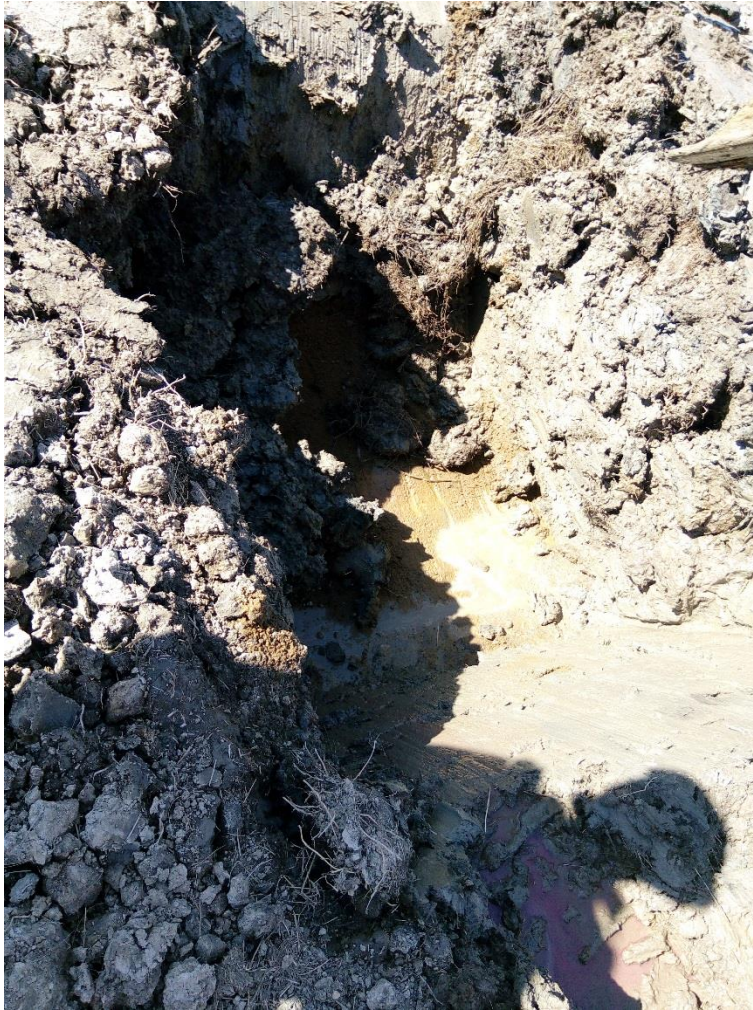
KUVA 17. Toisen injektio pisteen avaus (Sjölund 2018)

Kaivanto päätettiin avata ja tulokset dokumentoida. Kaivantoa avattaessa ongelmaksi muodostui märkä savi, joka valui kaivannon reunoilta kaivantoon (kuva 17) ja näin vaikeutti kaivuutyötä huomattavasti. Avatusta kaivannosta saattoi huomata väriaineen levinnein paikoin noin metrin säteelle injektio pisteestä, tarkkoja mittoja ei ollut mahdollista ottaa turvallisuussyistä. Kaivanto jätettiin auki seuraavan injektion leviämisen tarkkailun

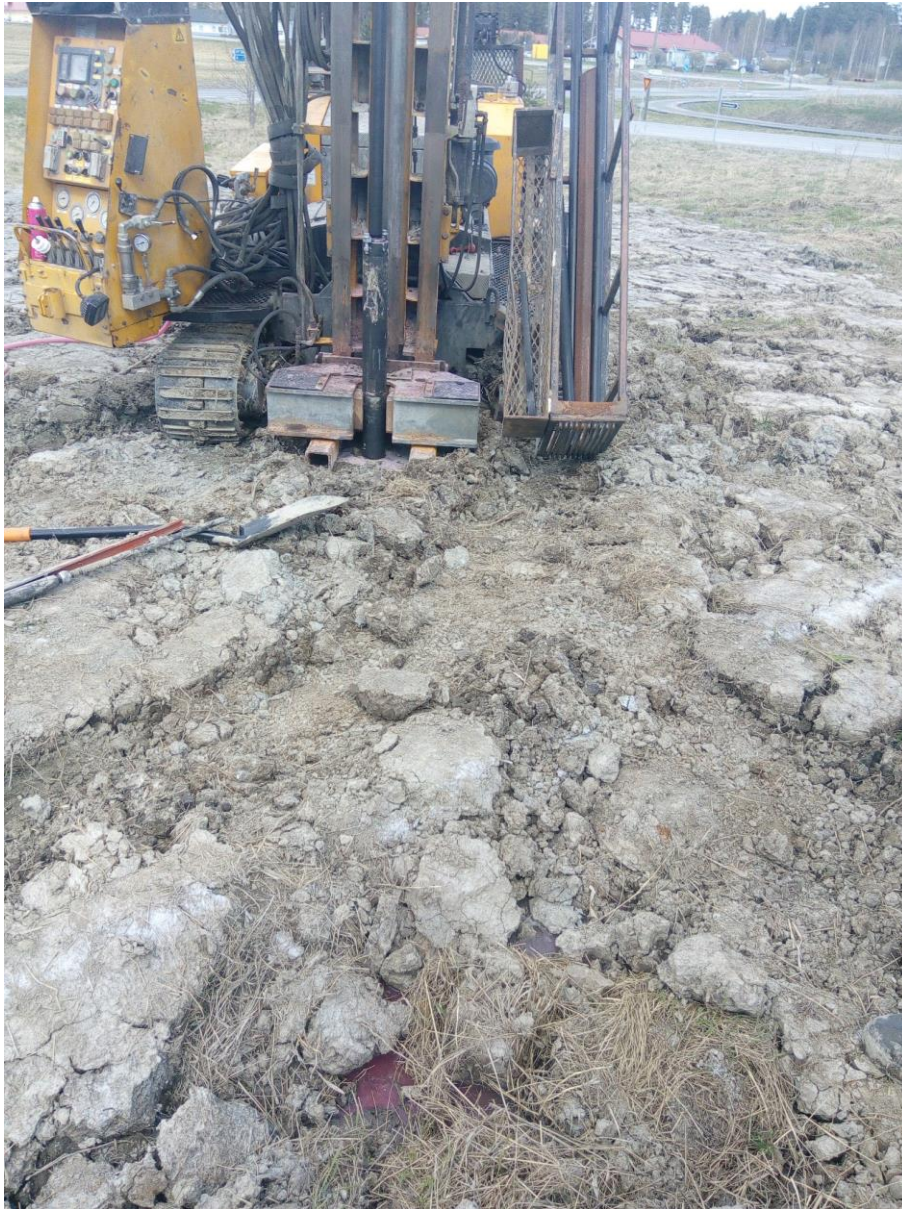
helpottamiseksi. Ajan uhatessa loppua kesken kaikki loppu väriaine (600 l) päätettiin injektoida kolmanteen pisteeseen. Kolmatta injektointia alettiin injektoida kolmen metrin syvyyteen, josta sitä nostettiin vähitellen noin 5 cm/min samalla pyörittäen. Noin 300 l injektoinnin jälkeen väriainetta alkoi nousemaan pinnalle noin kahden metrin päästä injektio pisteestä (kuva 18). Injektoinnin paine oli noin 8-10 bar.

KUVA 18. Väriaine nousee pinnalle muutaman metrin päästä kairakoneesta. (Sjölund 2018)

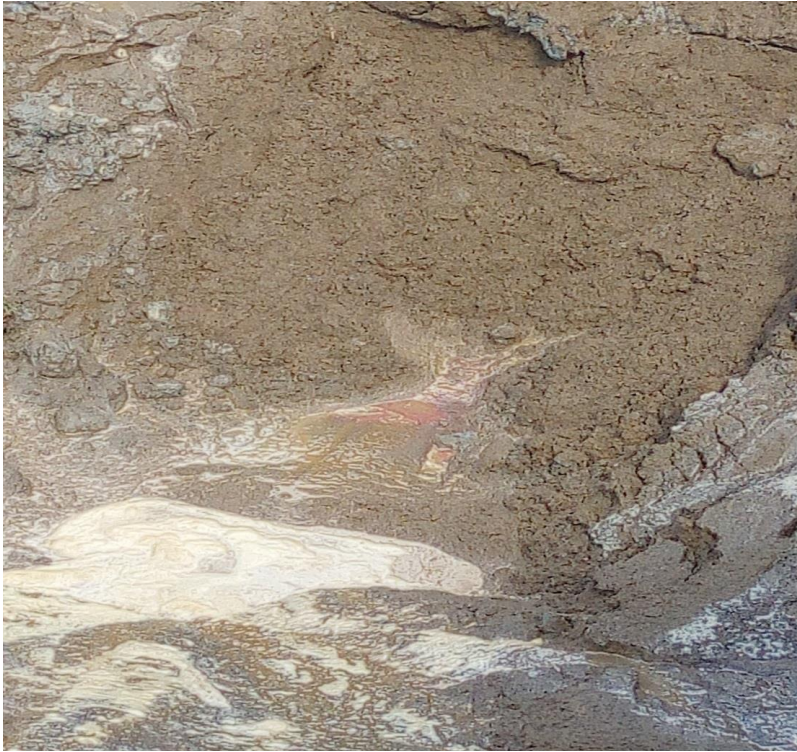
KUVA 19. Väriainetta injektio pisteen läheisyydessä kahden metrin syvyydessä (Sjölund 2018)

Kun kaikki 600 l injektoitavaa ainetta oli injektoitu, kaivantoa alettiin avaamaan kerros kerrokselta väriaineen leviämisen todentamiseksi. Taas ongelmaksi muodostui märkä maaperä, joka valui kaivantoon sekoittaen aluetta ja tehden väriaineen huomioimisen vaikeammaksi. Kaivannosta pystyttiin kumminkin todentamaan väriainetta maksimissaan

noin kolmen metrin päässä injektio pisteestä ja koko kaivannon syvyydeltä (Kuvat 19, 20 ja 21).

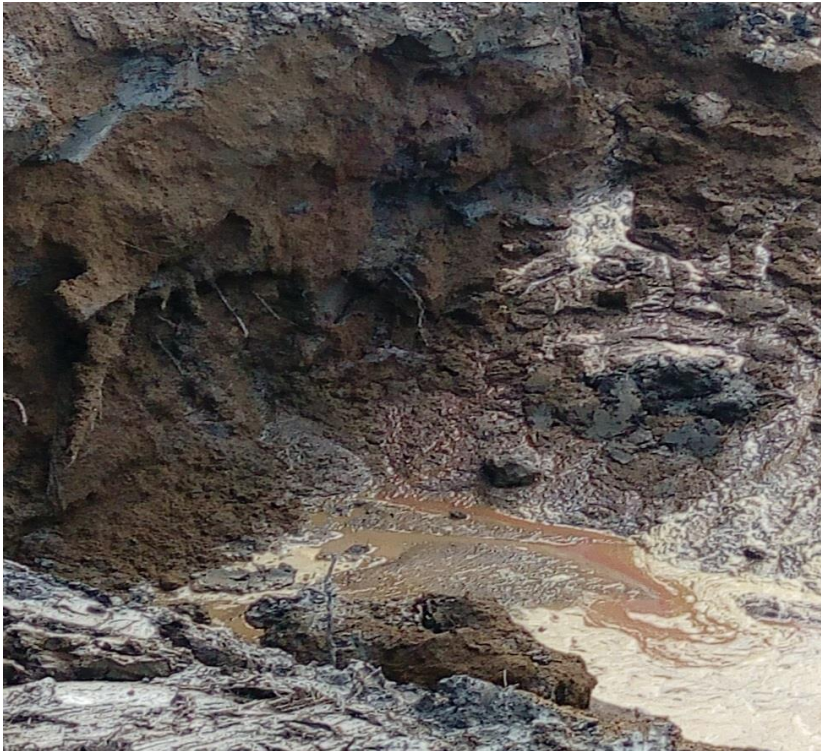
KUVA 20. Väriainetta kaivannon reunoilla hieman alle kahden metrin syvyydessä. (Sjölund 2018)

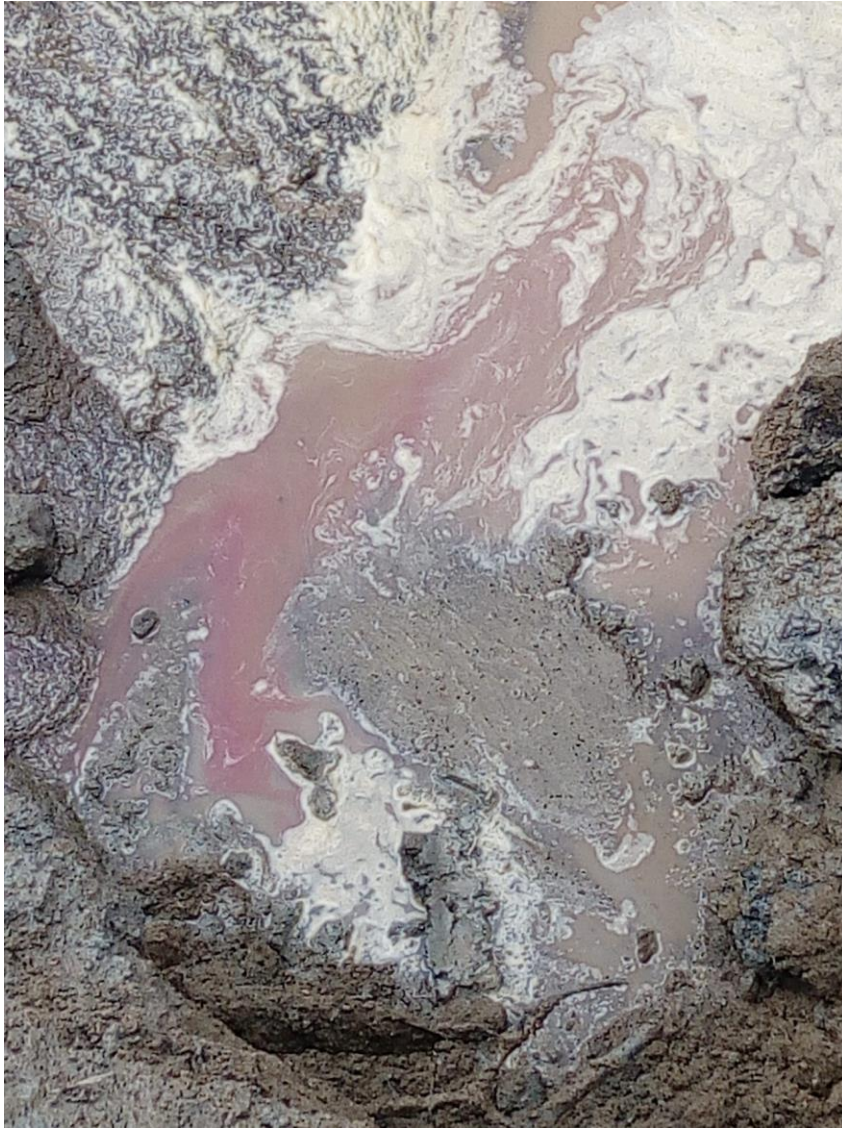
KUVA 21. Väriainetta kaivannon pohjalla noin kolmessa metrissä. (Sjölund 2018)
