VAASAN AMMATTIKORKEAKOULU  
UNIVERSITY OF APPLIED SCIENCES

KOSTEUSVAURIOHERKÄT  
RAKENTEET  
1960–1980-LUKUJEN  
PÄIVÄKOTIRAKENNUKSISSA

Tekniikka  
2019

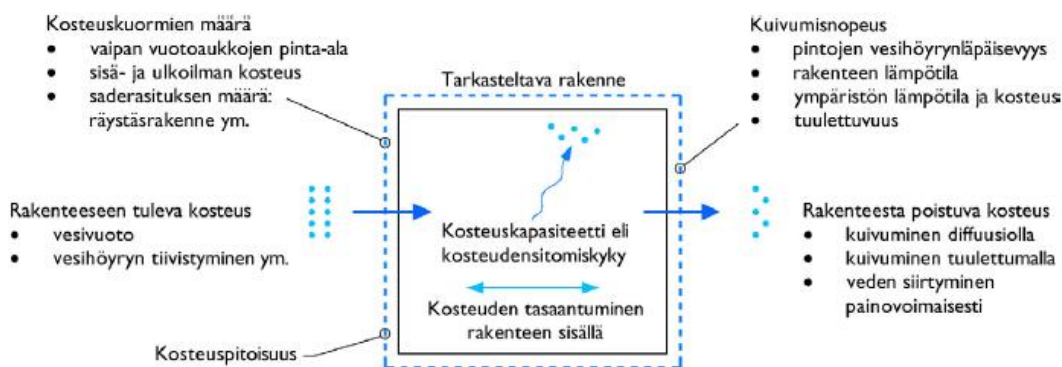
**Kuvio 3.** Rakenteen kosteuspitoisuuden muodostuminen /28, s. 149/.

Kosteusvaurioherkällä rakenteella tarkoitetaan kosteudellisesta näkökulmasta tarkasteltuna rakennetta, joka ei syystä tai toisesta kykene luovuttamaan pois siihen kerääntyvää kosteutta ennen vaurioitumisen syntymistä. Kosteus voi siirtyä rakenteeseen höyryyn, veteen, lumen sekä jään muodossa ja se liikkuu rakenteessa pyrkien tasaantumaan rakennetta ympäröivien olosuhteiden mukaan. /28, s. 147–152/ Kuviossa 3 esitetään kuinka kosteuden siirtyminen ja tasaantuminen rakenteessa tapahtuu.

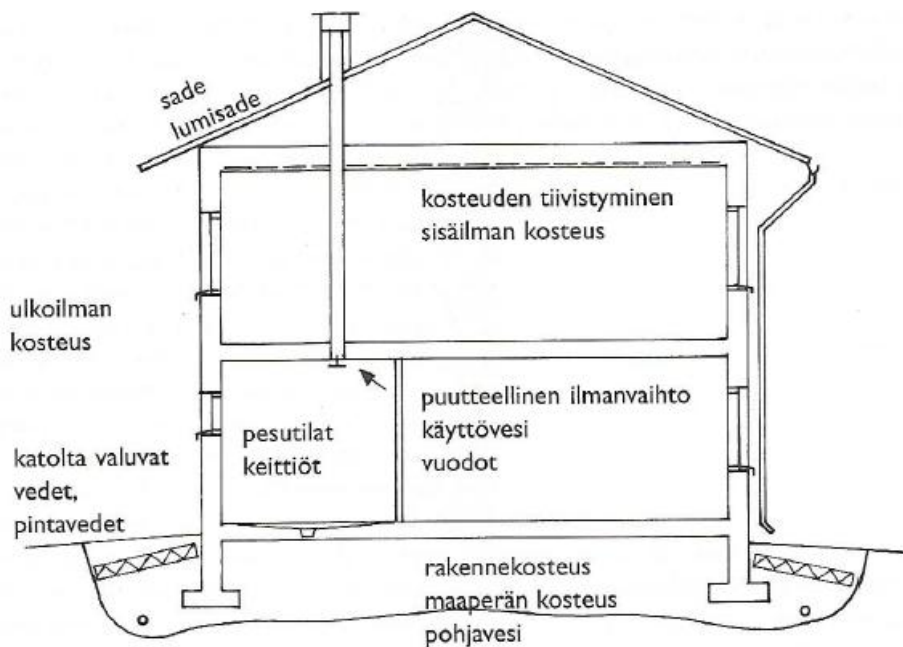
**Kuvio 4.** Rakennuksen kosteuslähteet /29, s. 11/.

Yksi kosteuden lähde uusissa rakennuksissa on rakennekosteus, jos rakentamisen aikaista kosteutta on jäänyt rakenteisiin. Rakennusaikaisen kosteuden määrä on riippuvainen muun muassa työnaikaisesta rakenteiden ja rakentamisessa käytettyjen materiaalien suojauksesta. Lisäksi materiaalien kuten kevytbetonin ja betonin valmistamiseen tarvitaan paljon vettä. /30, s. 51/ Kuviossa 4 havainnollistetaan erilaisia rakennusta rasittavia kosteuslähteitä.

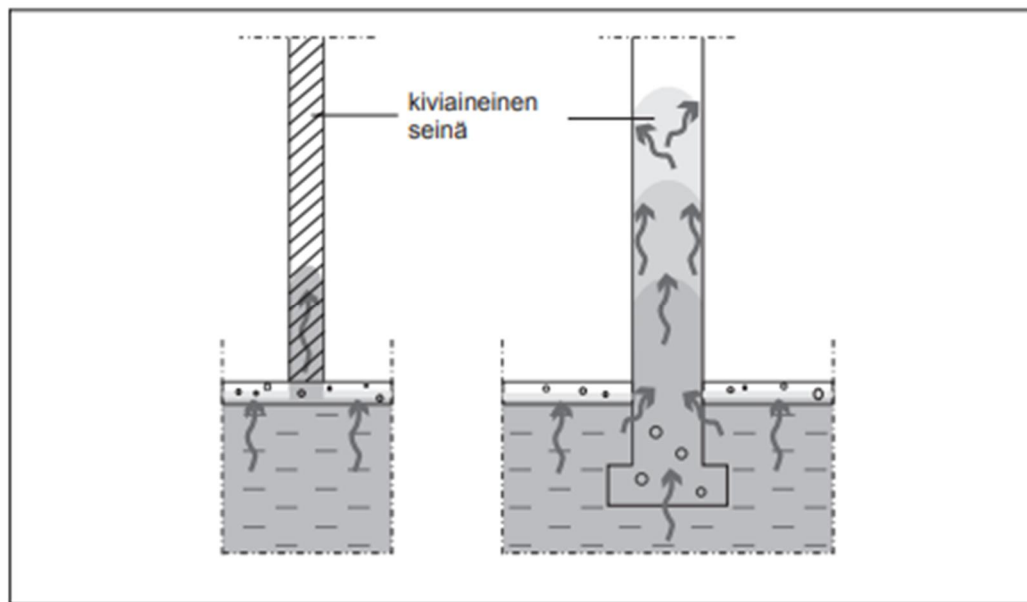
**Kuvio 5.** Aineen paksuuden vaikutus kapillaarisuuteen /32, s. 5/.

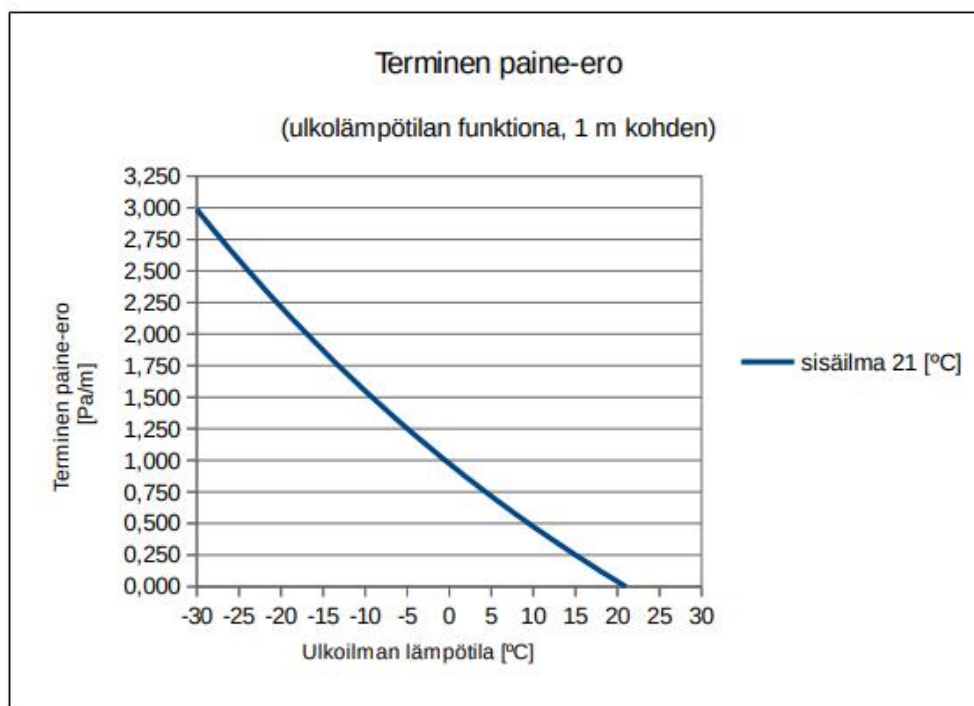
**Kuvio 7.** Lämpötilan vaikutus paine-eroon /34, s. 12/.

Paine-erojen voimakkuuteen vaikuttavat rakennuksen korkeus sekä sisällä ja ulkopuolella olevien lämpötilojen ero, eli niin kutsuttu savupiippuvaikutus. Paine-eroihin liittyy oleellisesti rakennuksen vaipan ja kerrosten välinen tiiviys, ilmanvaihto sekä tuuli. /28, s. 115–122/ Kuviosta 7 ilmenee, kuinka lämpötilan muutos osaltaan vaikuttaa paine-eron kasvamiseen.

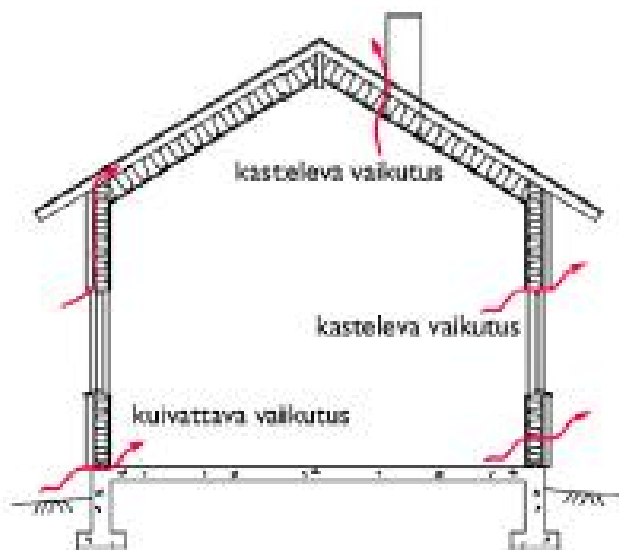
**Kuvio 8.** Konvektion vaikutus /28, s. 116/.

Konvektiolla voi olla riippuen sen suunnasta, joko rakenteita kuivaava tai kasteleva vaikutus kuten kuvioista 8 käy ilmi. Konvektiolla siirtyvä kosteus muuttuu haitalliseksi rakenteessa, kun lämmitetyn rakennuksen sisäpuolinen kosteus joutuu kosketuksiin rakenteessa olevan sisäilmaa kylmemmän materiaalin kanssa. Tämän johdosta kosteus voi alkaa tiivistymään rakenteessa. /28, s. 115–117/

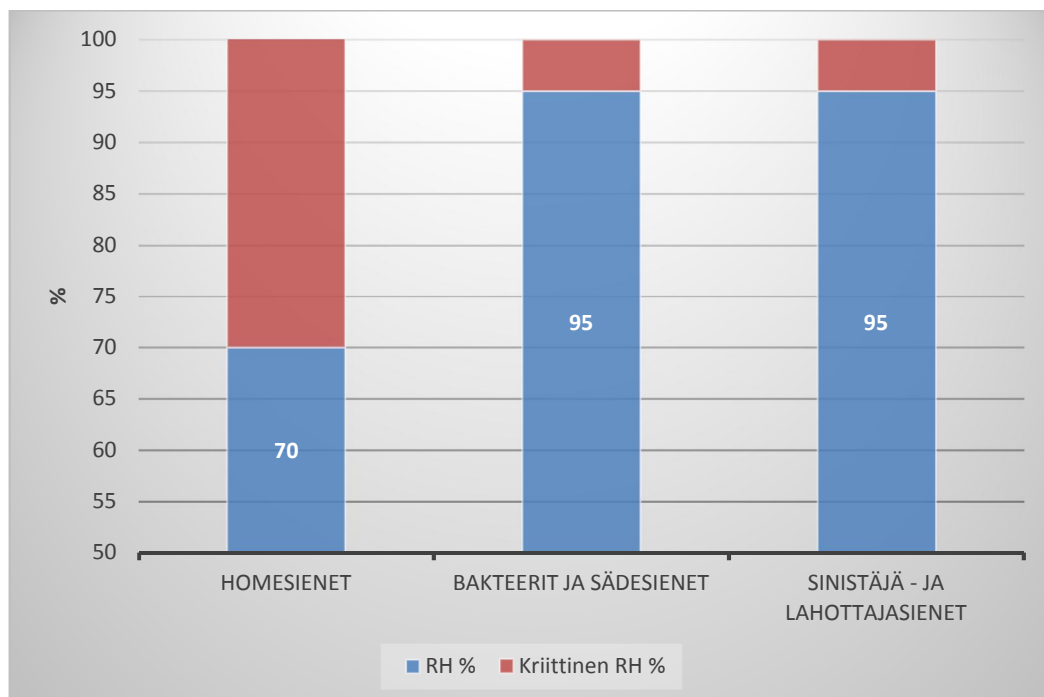
**Kuvio 9.** Mikrobiryhmien kasvun vähimmäiskosteudet rakenteissa /28, s. 131/.

Kriittisiä suhteellisen kosteuspitoisuuden alarajoja homeille, bakteereille, sädesie- nille, sinistäjille ja lahovaurioille on esitetty kuviossa 9. Homeiden kasvulle otolli- set olosuhteet kosteuden kannalta saavutetaan, kun suhteellinen kosteus ylittää raja-arvon 70 %. Kosteuden lisäksi mikrobit tarvitsevat kasvaakseen lämpöä ja ravinteita. Bakteerien, sädesienien ja puuhun ilmestyvien lahottajasienien kasvulle tarvitaan korkeampi suhteellinen kosteus kuin homeille. Näille pidetään suhteelli- sen kosteuden alarajana 95 %. /28, s. 130–136/ Suhteellisen kosteuden ollessa 95 % on rakenne erittäin kosteassa olosuhteessa, koska suhteellisen kosteuden saa- vuttaessa 100 % alkaa vesihöyry tiivistyä vedeksi.

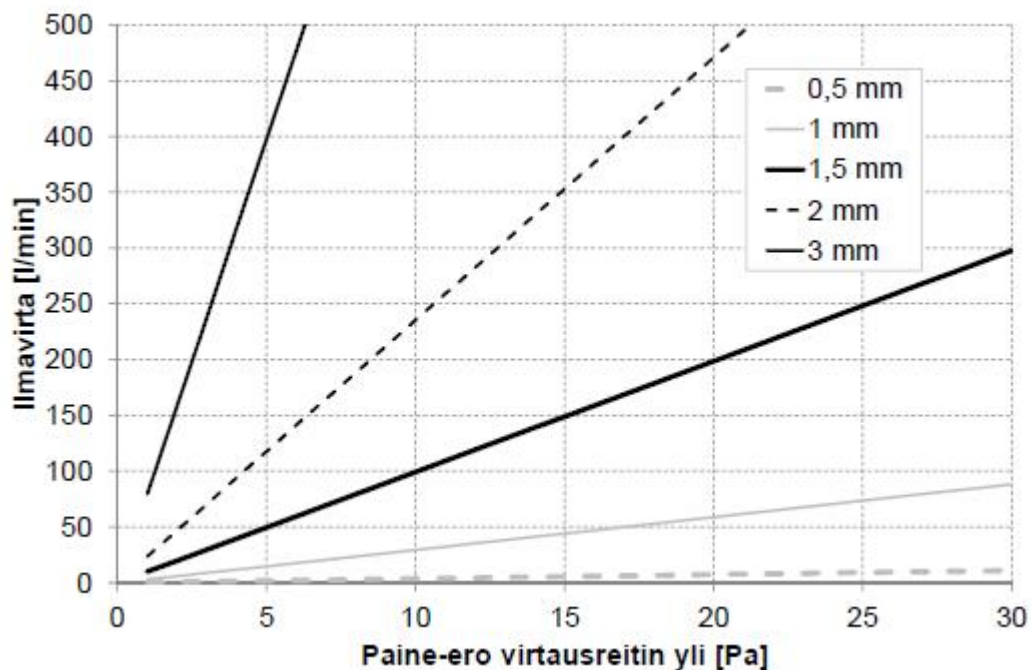
**Kuvio 10.** Raon ja paine-eron vaikutukset ilmavirran määrään /28, s. 115/.

Rakenteen läpi virtaavan ilmavirran ja ilmavirran mukana kulkevan kosteuden suuruutta selventää kuvio 10, jossa on tutkittu erilevyisten rakojen sekä ilmanpaine-erojen vaikutusta ilmavirran määrään. Tutkittavana oli erilevyisiä suoria siileäpintaisia rakoja, joiden pituus oli 100 muun muassa /28, s. 115/ Kuviosta huomataan, että raon pienellä suurentumisella on suuri vaikutus siitä läpi kulkeutuvan ilmavirran määrään.

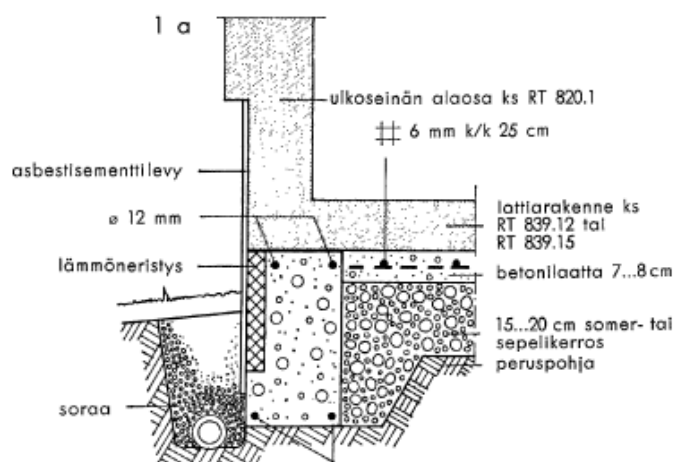
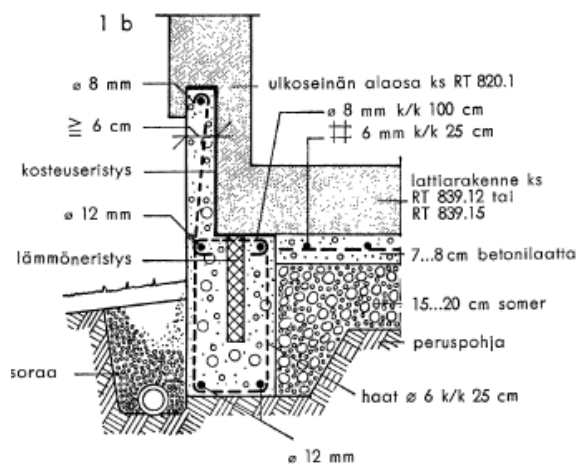
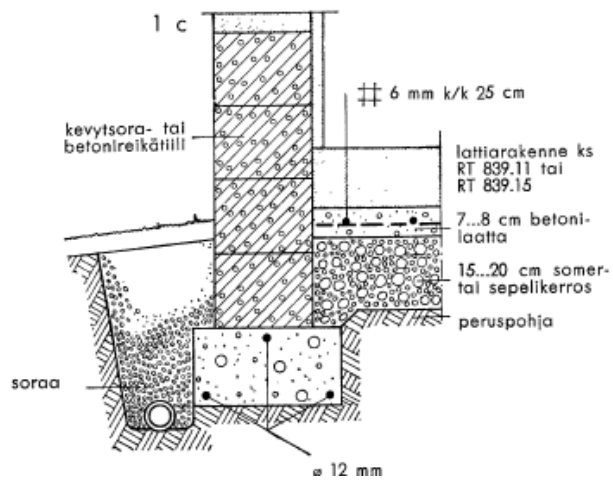
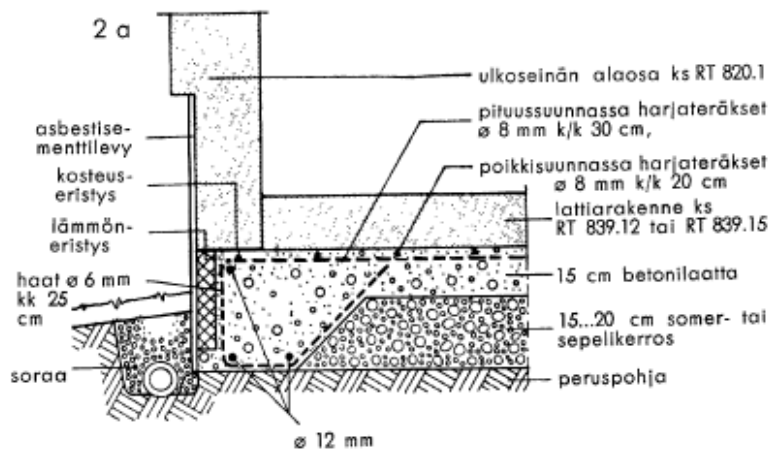
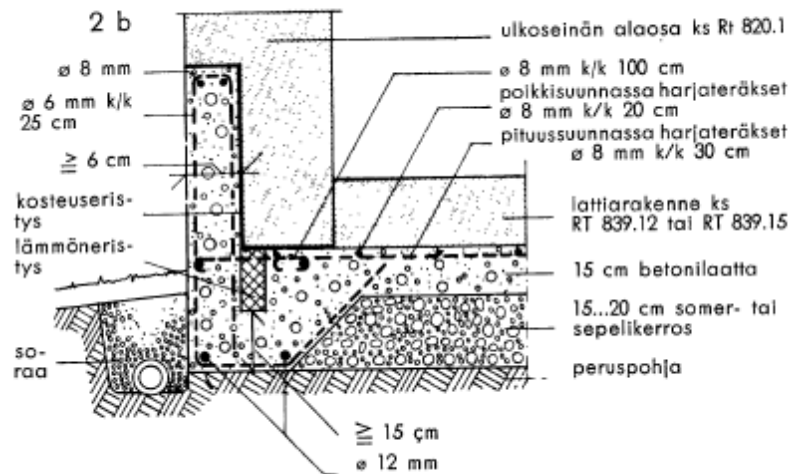
**Kuvio 11.** Perustamistapoja vuodelta 1957 /40/.

Maanvastaisia perustamistapoja on esitetty esimerkiksi RT-kortissa 817.11 vuodelta 1957 ja tämän korvaavassa RT-kortissa 817.13 vuodelta 1972. Perustamistavat pysyivät pääosin samanlaisina vuoteen 1993 asti. Kuviossa 11 on esitetty viisi perustamistapaa vuoden 1957 RT-kortista. Perustamisessa käytettiin erilaisia rakenteita, joita olivat matalaperustus eli valesokkeli, reunapalkin ja alapohjalaatan liittorakenne eli reunavahvistettu maanvarainen laatta sekä anturaperustus. Anturaperustuksen päälle voitiin tehdä perusmuuri käyttäen harkkoja tai teräsbetonista sokkelipalkkia, joka voitiin asentaa maanvaraan ilman anturaa. Tästä käytetään myös nimeä perusmuuriperustus. /40/

Sokkelipalkki saattoi olla myös ”halkaistu”, jolloin se koostui teräsbetonisesta sisä- ja ulkokuoresta sekä lämmöneristeestä /35, s. 154–155/. Sisä- ja ulkokuoren välisenä lämmöneristeinä saattoi olla 1960-luvulla sementtipuukuitulevyä, jonka valmistus lopetettiin vuonna 1967. Lämmöneristeinä käytettiin myös korkkia, mineraalivillaa ja polystyreeniä. Polystyreeni tunnetaan myös nimellä EPS. Polystyreenin ja mineraalivillan käyttö rakentamisessa yleistyi 1960-luvulla ja polyuretaanin 1970-luvulla. /41, s. 10–11/ Korkki, mineraalivilla ja sementtipuukuitulevy ovat herkkiä vaurioitumaan kosteuden vaikutuksesta /35, s. 154/.

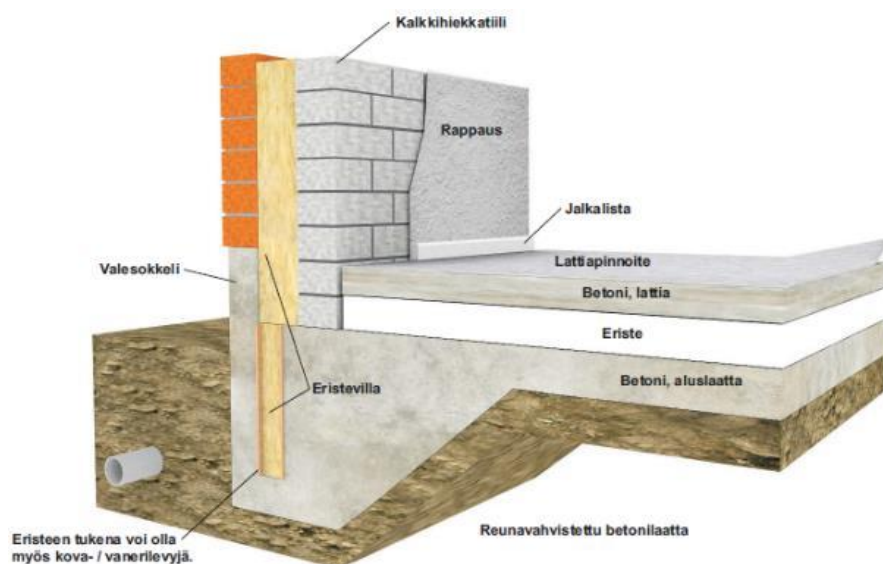
**Kuvio 12.** Valesokkelirakenne, jossa on tiilirakenteinen ulkoseinä /43/.

Matalaperustusta eli valesokkeliä käytettiin pientalojen sekä yksikerroksisten palvelurakennusten perustusrakenteena 1960–1990-luvuilla. Rakenteessa seinän alaosa saattaa jäädä lattia- ja maanpinnan alapuolelle. /42/ Kuviossa 12 on valesokkelirakenteellinen perustus ulko- ja sisäseinän tiilimuurauksella, joka on ollut käytössä muun muassa päiväkodeissa /43/. Runkorakenteena on käytetty myös puuta kuten kuviossa 22 on esitetty.

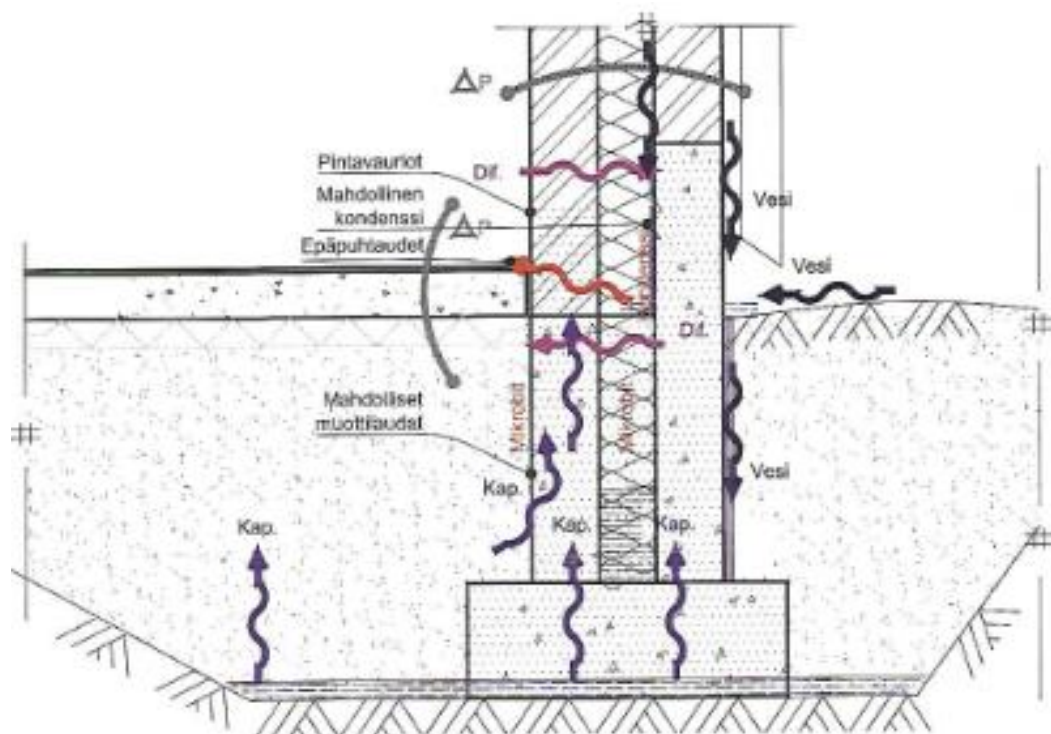
**Kuvio 13.** Perustusten vauriomekanismit ja epäpuhtauksien siirtymistapoja /35, s. 154/.

Rakenteen vaurioherkkyyttä lisäävät maanpinnan virheelliset kallistukset, seinärakenteen ulkopuolisen vesieristyksen toimimattomuus tai sen puuttuminen, liian hienojakoinen maa-aines anturan alla ja vääränlaiset täyttömateriaalit seinustalla sekä sadevesi- ja salaojajärjestelmän huono toiminta. Huono toiminta voi johtua muun muassa putkien rikkoutumisesta, tukoksista, asennusvirheistä sekä suunnitteluvirheistä. Lisäksi salaojajärjestelmän vääränlainen ympärystäyttö saattaa lisätä niiden toimimattomuutta. Sadevesi- ja salaojajärjestelmä voi myös puuttua kokonaan. /37, s. 29–31/ Kuviossa 13 havainnollistetaan perustusten vauriomekanismeja ja mahdollisten epäpuhtauksien kulkeutumista sisäilmaan.

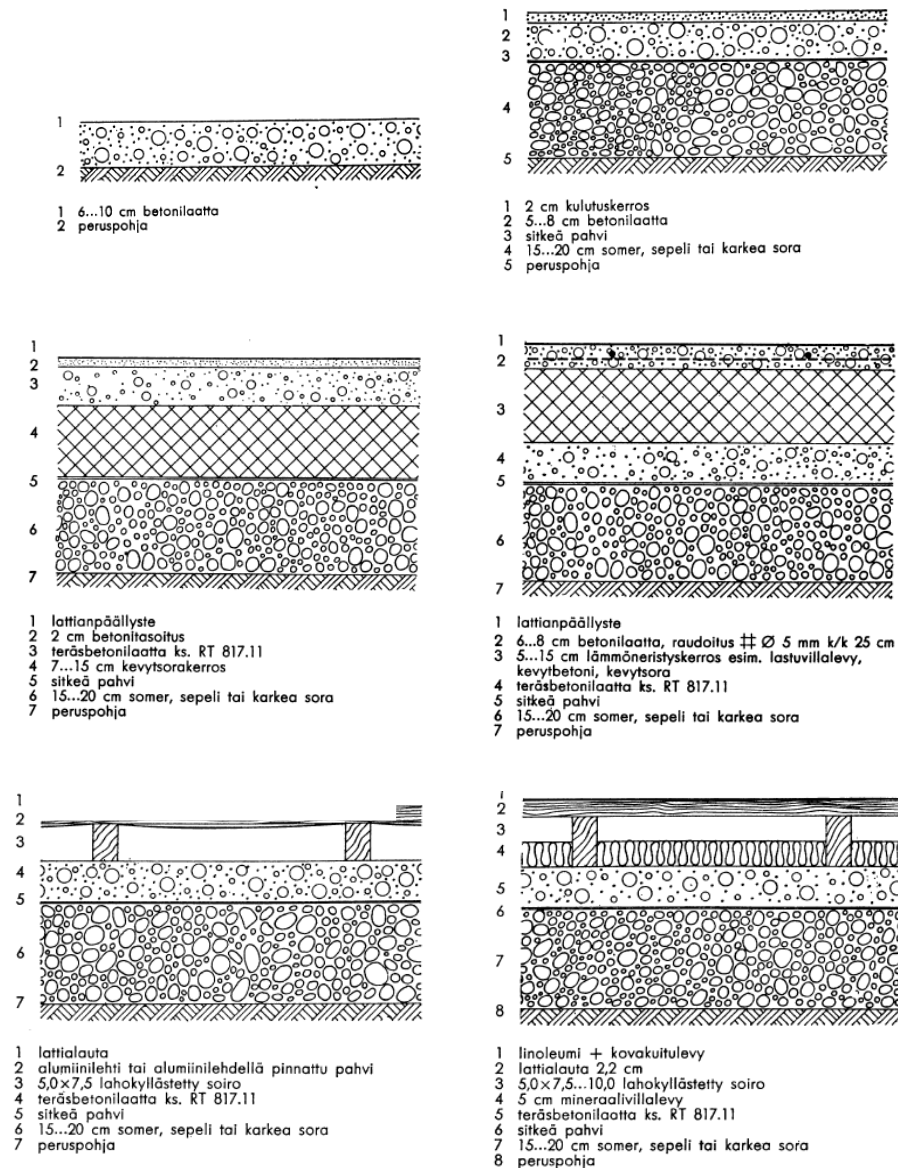
**Kuvio 14.** RT-kortin mukaisia maanvaraisia betonilaattoja vuodelta 1957 /44/.

Betonirakenteisia maanvaraisia laattoja on esitetty esimerkiksi RT-kortissa 839.12. Kortti on vuodelta 1957 ja se on ollut voimassa vuoteen 1991 asti. Kuvi-  
ossa 14 esitetään kyseisen kortin rakennetyyppejä. /44/

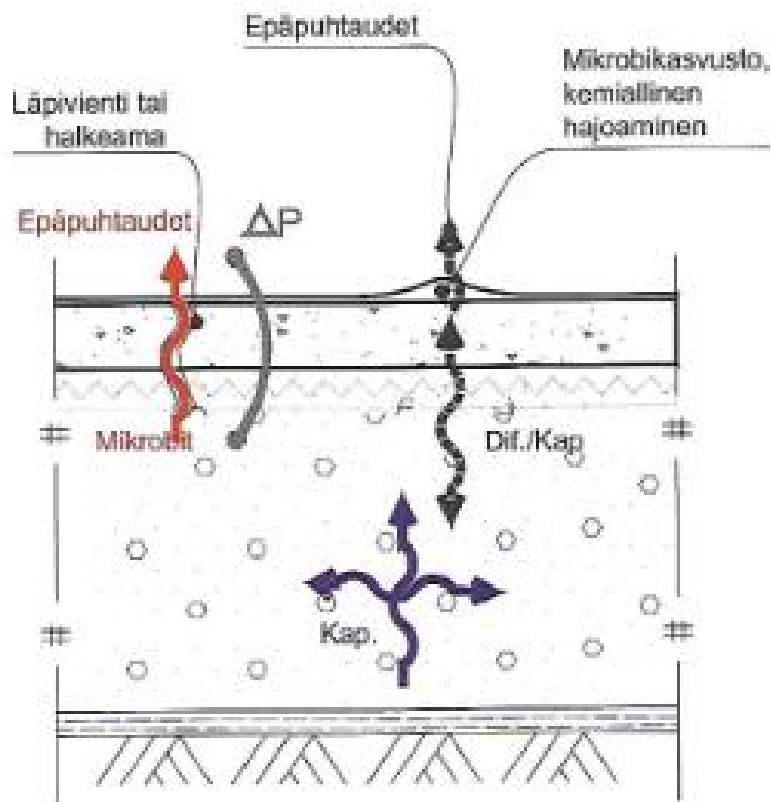
**Kuvio 15.** Maanvaraisen betonilaatan vauriomekanismit ja epäpuhtauksien siirtymistapoja /35, s. 115/.

Kosteuden sekä maaperästä lähtöisin olevien epäpuhtauksien siirtymistä maanvaraisessa betonilaattarakenteessa selventää kuvio 15. Epäpuhtaudet saattavat päästä kulkeutumaan sisätiloihin muun muassa betonilaatassa olevien halkeamien sekä epätiivien liitosten kautta rakennuksen ollessa liian alipaineinen /35, s. 115/.

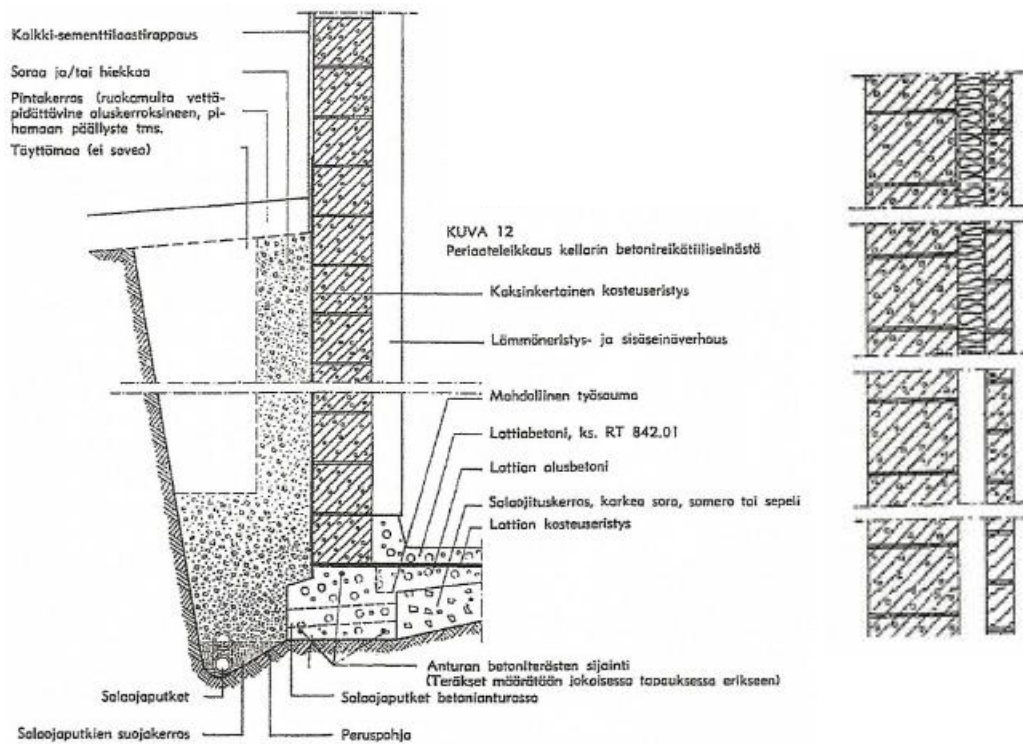
**Kuvio 16.** RT-kortin mukainen kellarinseinärakenne ja yksi lämmöneristysvaihtoehto /45/.

RT-kortista Kellarinseinä betonireikätiilestä 813.511 löytyy tarkasteluajankohdan aikainen lämmöneristetyin maanvastaisen seinän rakentamista ohjaava ohje. Kortti oli voimassa vuodesta 1961 vuoteen 1993 asti. Ohjeessa on annettu kolme erilaista sisäpuolista lämmöneristys- ja pintarakenteen vaihtoehtoa, joista yksi on mineraalivilla-tiili ratkaisu. /45/ Kuviossa 16 on esitetty RT-kortista löytyvä seinärakenteen poikkileikkaus ja mineraalivilla-tiili lämmöneristysratkaisu.

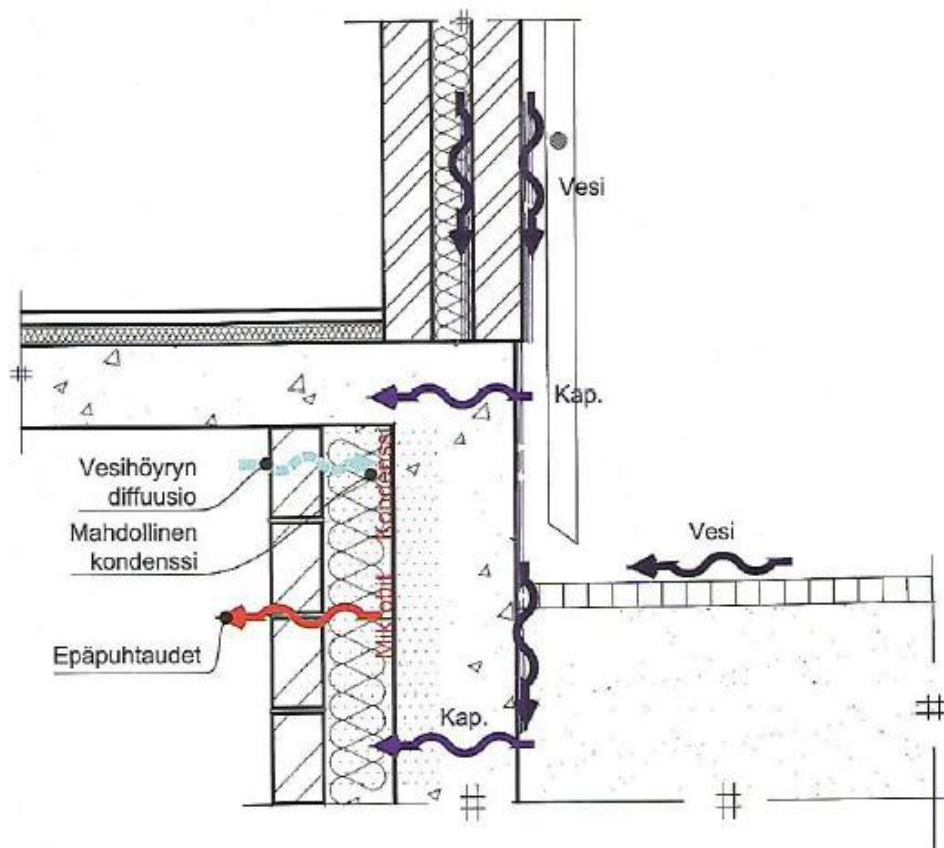
**Kuvio 17.** Kellarinseinän yläosan vauriomekanismit ja epäpuhtauksien siirtymistapoja /35, s. 141/.

Jos maanvastaiset seinät ovat kellarinseinä, saattaa niiden yläosassa, jossa ei ole rakennetta kylmyydeltä suojaavaa maata edessä, alkaa tapahtumaan vesihöyryn tiivistymistä. Diffuusiolla tai konvektiolla sisäpuolelta siirtyvä vesihöyry saattaa joutua kosketuksiin ulkoseinän sisäilmaa viileämmän pinnan kanssa sekä tiivistyä rakenteeseen mahdollistaen muun muassa mikrobikasvuston kasvamisen sisä- ja ulkokuoren väliin. /35, s. 140–142/ Kuviossa 17 on kuvattu maanvastaisen seinän maanpinnan yläpuolista kosteuden siirtymistä rakenteeseen ja epäpuhtauksien kulkeutumista sisätiloihin.

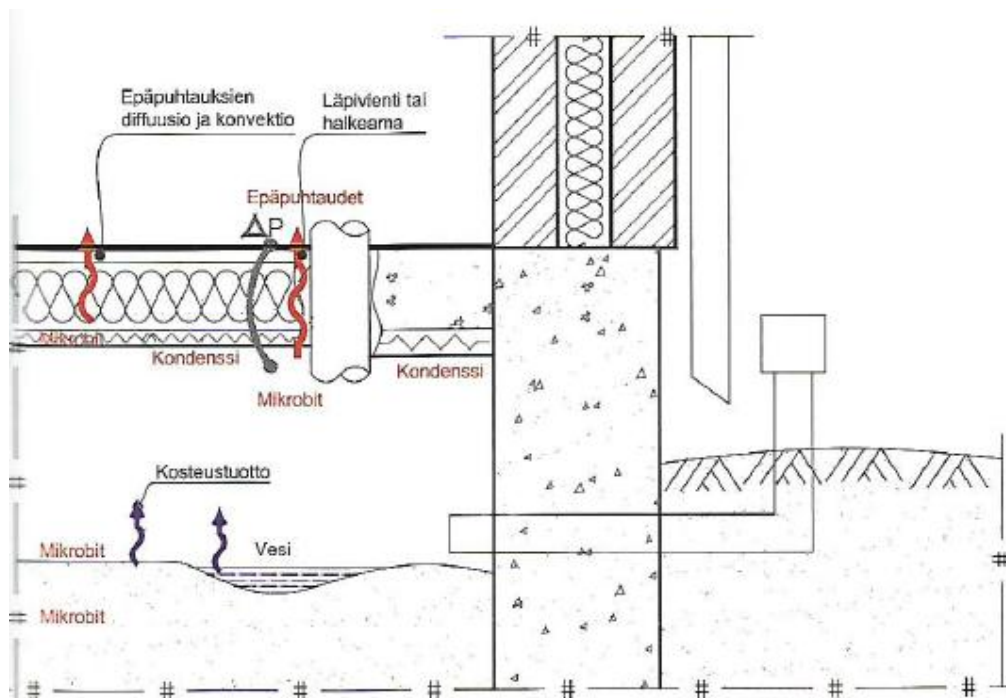
**Kuvio 18.** Tuulettuvan alapohjan vauriomekanismit ja epäpuhtauksien siirtymistapoja /35, s. 127/.

Tuulettuvien alapohjien vauriomekanismit ja epäpuhtauksien kulkeutuminen ilmenevät kuviosta 18. Mahdollisia mikrobikasvustoja lisääviä riskitekijöitä ovat esimerkiksi alapohjaan jääneet rakennusaikaiset orgaaniset jätteet ja vanhat muottilaudat /37, s. 32/. Alapohjan vaurioherkkyyttä kosteuden osalta lisää ryömintätalassa vallitseva lämpötila, tuuletuksen huono toiminta ja suuri ilman suhteellinen

kosteus. Kosteus voi olla vapaan veden muodossa, siirtyä maaperästä tai tulla ilman mukana. /35, s.126–127/

Alapohjassa vallitseva lämpötila vaikuttaa ilman suhteelliseen kosteuspitoisuuteen tätä laskevasti tai nostavasti. Kosteuspitoisuus ryömintätilassa saattaa esimerkiksi loppukesästä nousta korkeaksi johtuen ilman korkeasta suhteellisesta kosteuspitoisuudesta ja ryömintätilan viileydestä. Ryömintätilan viileyteen taas vaikuttaa muun muassa maaperästä tuleva lämpö. /29, s. 49/

Tuuletuksen toimimattomuus pitkittää sinne joutuneen kosteuden poistumista ja hidastaa alapohjan kuivumista. Koska ulkoilma sisältää vähemmän kosteutta talvella kuin kesällä, tapahtuu rakenteiden kuivuminen tuuletuksen avulla paremmin talvisin kuin kesäisin. Tuuletus ei kuitenkaan pelkästään riitä kuivattamaan alapohjaa, jos siellä on näkyvää vettä tai maaperästä nousee paljon kosteutta. /37, s. 29–32/

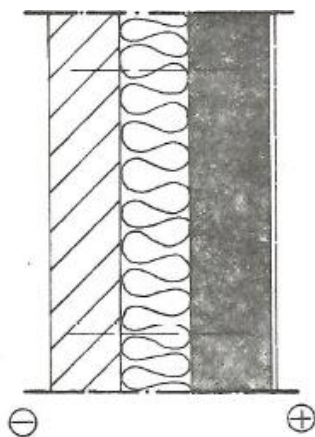
**Kuvio 20.** Tiili-villa-betoniuulkoseinä /48/.

Kivirakenteissa ulkoseinissä vaurioherkkyyttä aiheuttaa yleisimmin sadeveden pääseminen seinän sisään ja maaperästä rakenteeseen siirtyvä kosteus. Sadeveden pääseminen rakenteeseen voi tapahtua muun muassa ulkokuoren lävitse tai siinä olevien rakojen ja muiden vastaavien kohtien kautta. Rakenteeseen päätyvän veden määrään vaikuttaa osaltaan rakennusten lyhyet räystäät ja räystäättömyydet. /29, s. 36/ Kosteutta saattaa joutua seinärakenteeseen myös epätiivien ikkunaliitosten kautta. Koska rakenne on tuulettumaton, ei lämmöneriste tai seinämateriaali kastuessaan pääse välttämättä kuivumaan tarpeeksi nopeasti. Tämä saattaa aiheuttaa mikrobikasvustoa tai erilaisia rakenteellisia vaurioita kuten seinän rapautumista. /35, s. 191–193/

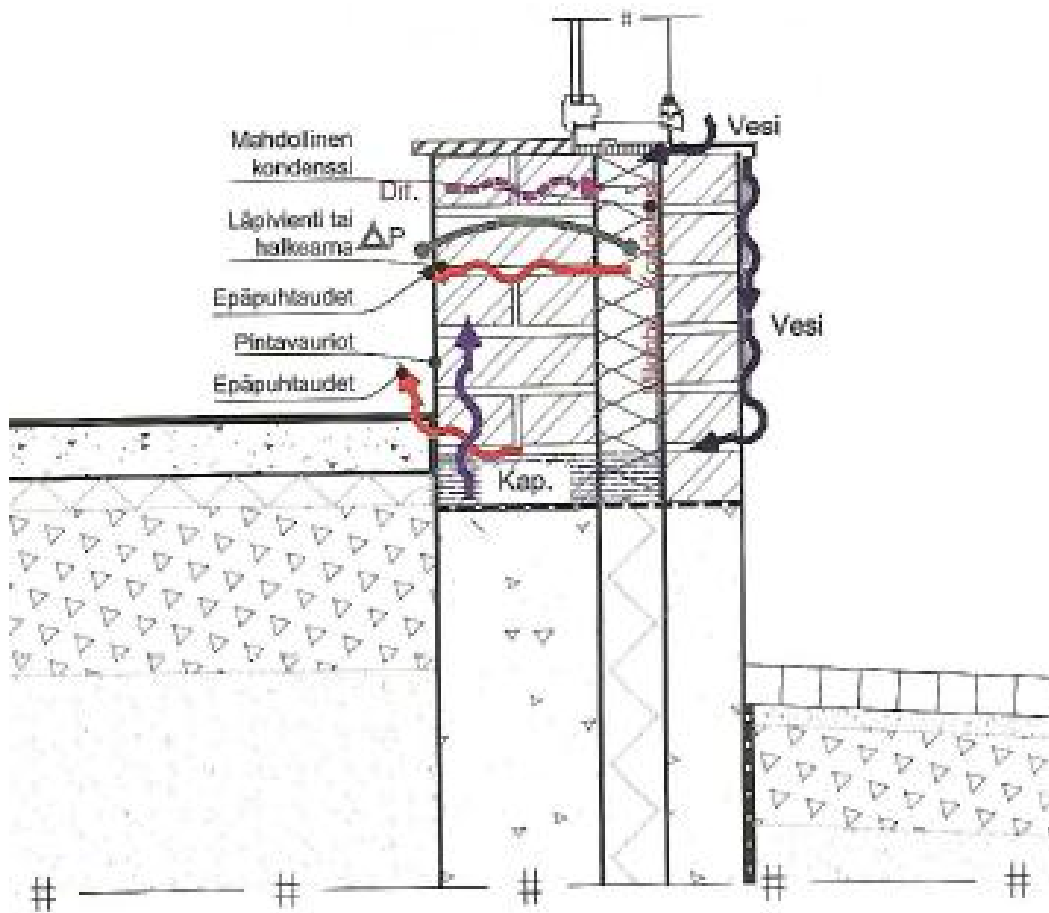
**Kuvio 21.** Ulkoseinän vauriomekanismit ja epäpuhtauksien siirtymistapoja /35, s. 192/.

1980-luvun alkupuolelle asti on käytetty paikalla muurattujen ulkoseinien ikkunoiden ylityksissä betonista leukapalkkia. Sen taakse eristetilaan voi kerääntyä sadevettä mikä voi aiheuttaa kosteusvaurioita rakenteeseen. Lisäksi, jos palkin ja tiilien liitoskohdasta puuttuvat liikuntasaumot, saattaa palkki ”eläessään” tehdä halkeamia itseensä tai seinärakenteeseen, jolloin muun muassa rakenteen tiiviys ja lujuus saattavat kärsiä. Mahdolliseen lujuuden heikkenemiseen ja jopa suoranaisen palkin sortumiseen, vaikuttavat esimerkiksi palkin lohkeilu sekä halkeilu korroosiovaurioineen. /35, s. 208–210/ Kuviossa 21 havainnollistetaan ulkoseinärakenteessa tapahtuvaa kosteuden siirtymistä rakenteeseen ja mahdollisten epäpuhtauksien siirtymistä huonetilaan sekä sisäseinän alaosan pintavaurioitumista.

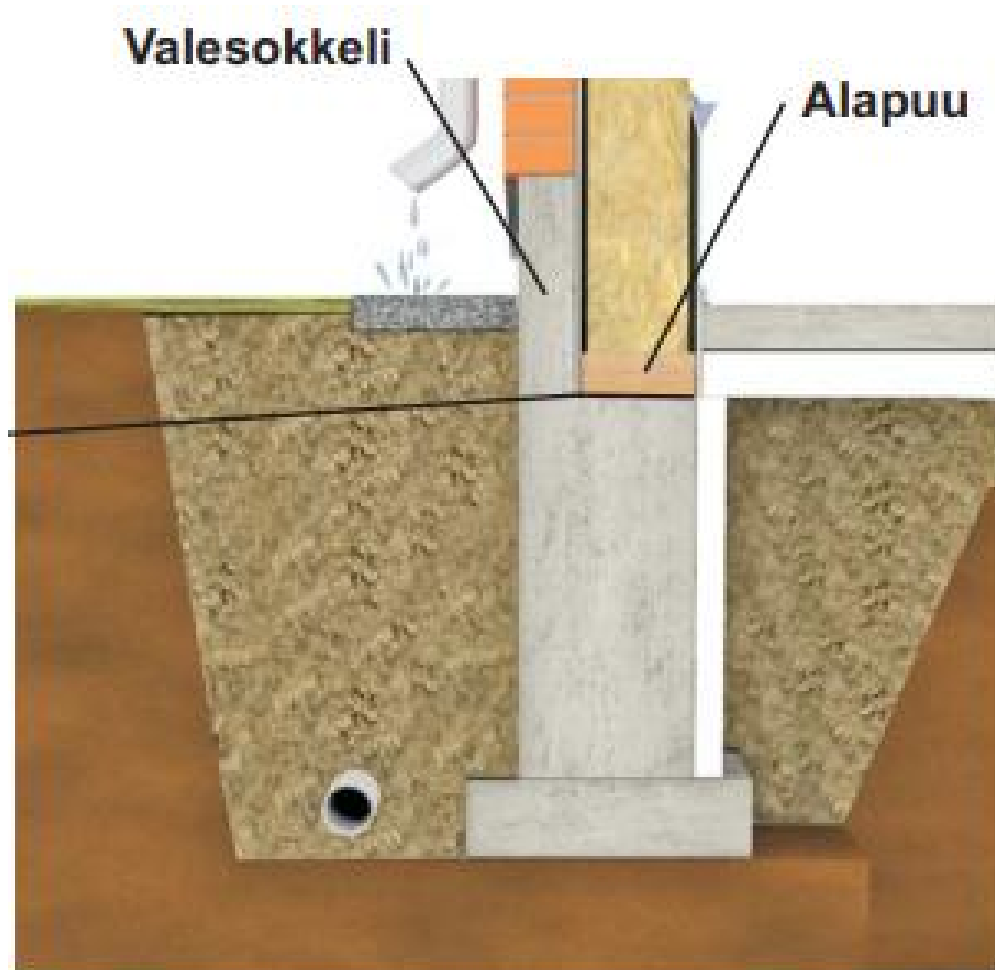
**Kuvio 22.** Tiiliverhoiltu ulkoseinä, jossa on valesokkelirakenne /43/.

Puurunkoinen seinä, jonka julkisivu on verhoiltu tiilellä, on vaurioherkempiä kevytrakenteisia ulkoseinärakenteita. Seinä on herkkä vaurioitumaan kosteuden vaikutuksesta etenkin alaosastaan. /29, s. 36–38/ Seinän alaosasta tiilen takaa saattaa puuttua esimerkiksi bitumikermi, joka estäisi kosteuden pääsemisen syvemmälle rakenteeseen /35, s. 191/. Jos kyseessä on valesokkelirakenne, saattaa myös maaperän kosteus aiheuttaa vaurioita /29, s. 36–38/.

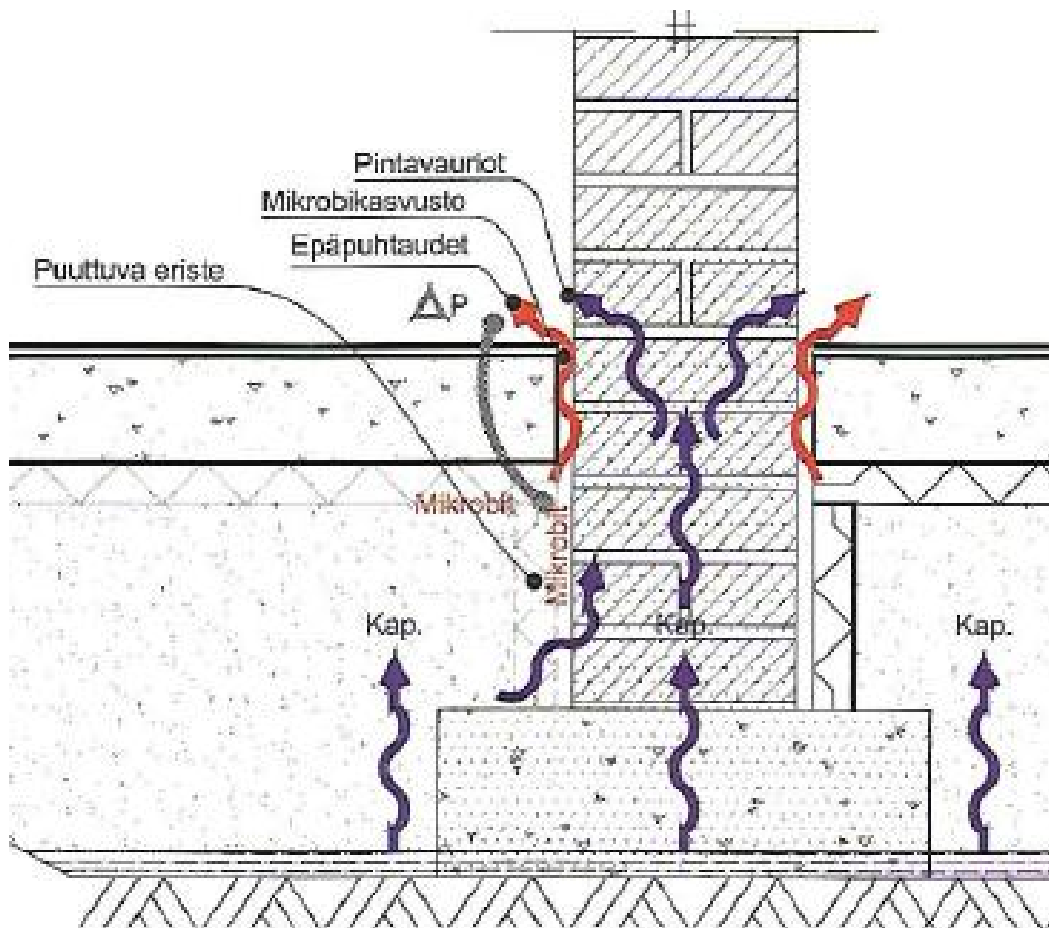
**Kuvio 23.** Väliseinän vauriomekanismit ja epäpuhtauksien kulkeutuminen /35, s. 172/.

Väliseinien osalta rakenteen vaurioitumista voi aiheuttaa sen perustamistapa. Antura on voitu rakentaa liian hienojakoisen maa-aineksen päälle. Seinät on usein rakennettu käyttäen tiiltä tai betonia. Näissä materiaaleissa pääsee tapahtumaan kapillaarista kosteuden nousemista sekä tästä syntyvää mahdollista seinän alaosan ja sitä vasten olevan lämmöneristeen vaurioitumista. /35, s. 172–174/ Kuvio 23 havainnollistaa väliseinässä tapahtuvaa ja kosteuden ja epäpuhtauksien siirtymistä.

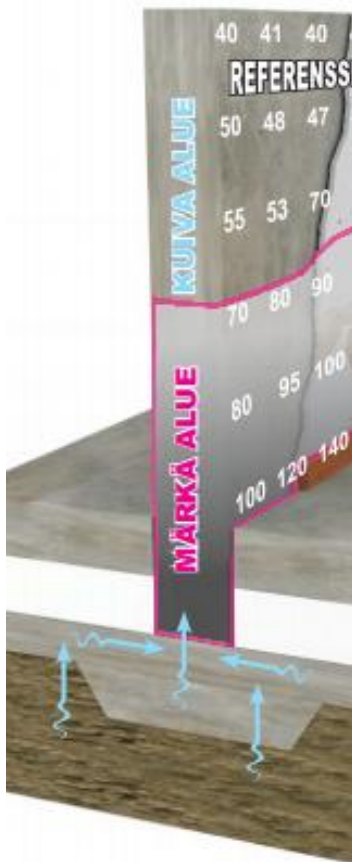
**Kuvio 24.** Väliseinä, joka lähtee kaksoislaatan päältä /43/.

Väliseinä voi olla myös puurakenteinen ja se saattaa olla perustettu esimerkiksi kaksoislaattarakenteen alemman teräsbetoni-laatan päälle. Jos runkopuun alla ei ole bitumikermiä, eikä teräsbetoni-laatan alla ole kapillaarisen nousun estävää katkoa, saattaa kosteus nousta kapillaarisesti laatan kautta seinärakenteeseen ja vaurioittaa runkopuuta tai lämmöneristettä. /43/ Kuviossa 24 on esitetty kaksoislaatta ja sen päältä lähtevä väliseinä. Samassa kuviossa on myös havainnollistettu ilmavirtojen ja kosteuden siirtyminen seinärakenteessa.

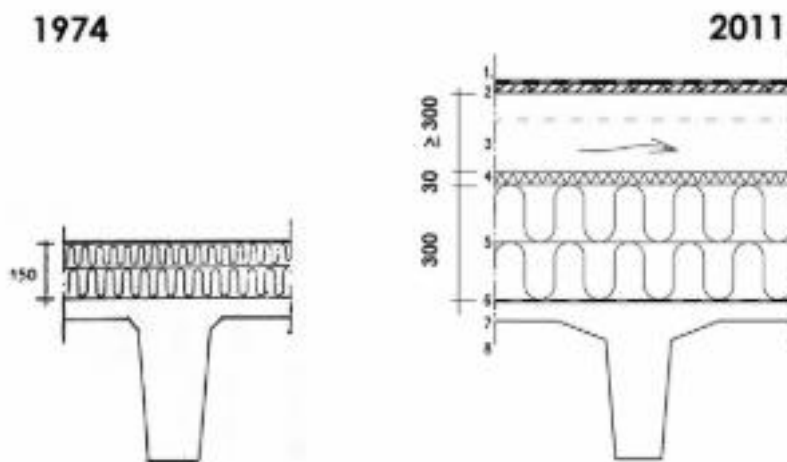
**Kuvio 25.** TT-laattaisia yläpohjarakenteita vuosilta 1974 ja 2011 /50/.

Yläpohjarakenne voi olla massiivinen eli kivirakenteinen tai se voi olla rakennettu teräksestä tai puusta kevytrakenteisena /49, s. 642–646/. Massiivirakenteisia yläpohjarakenteita on valmistettu muun muassa betonista paikallavaluna sekä erilaisina elementteinä kuten kevytbetoni-, ontelo- ja TT-laattoina /50/. Kuviossa 25 esitetään TT-laattarakenne vuosina 1974 ja 2011.

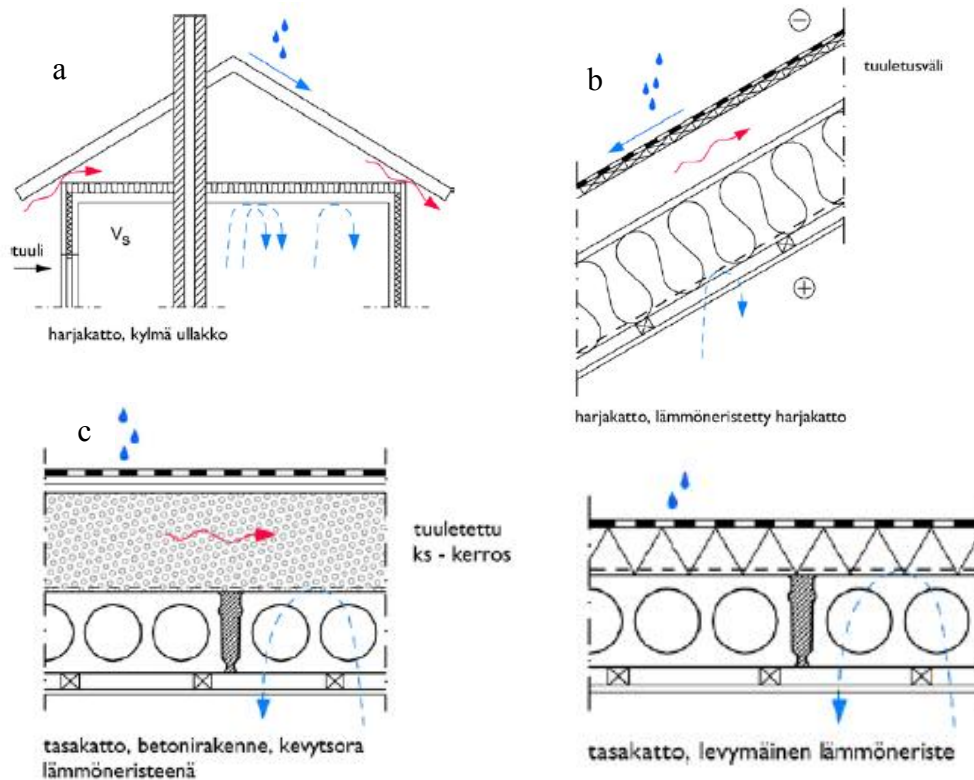
**Kuvio 27.** Tuulettuminen eri yläpohjarakenteissa /28, s. 177/.

Erilaisten yläpohjarakenteiden vesikatteen ja höyrynsulun toimintaa sekä tuulettumista on havainnollistettu kuviossa 27. Kuviot a ja b kuvaavat hyvin tuuletettuja rakenteita, ja kuviot c ja d heikosti tuuletettuja rakenteita. /28, s. 177/ Rakenteen mahdollinen kosteusvaurioituminen saattaa ilmetä hajuina ja ilman epäpuhtauksina, joita mikrobikasvusto voi tuottaa. Vauriot saattavat näkyä myös erilaisina sisäkattojen ja seinien pintavaurioina. /35, s. 214–215/

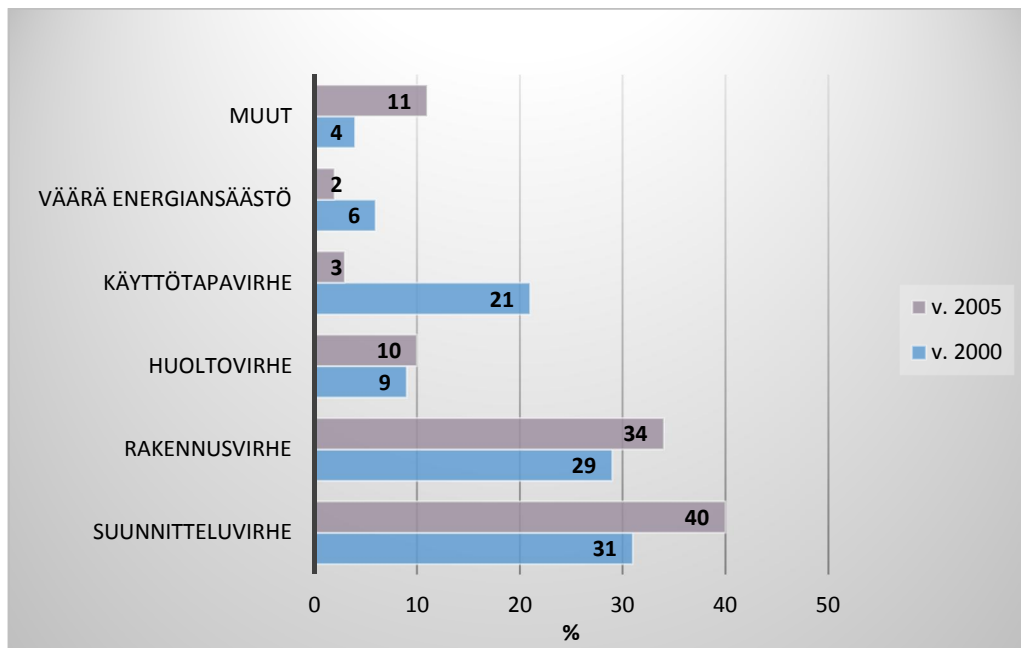
**Kuvio 30.** Kosteus- ja homevaurioon johtaneita syitä vuonna 2000 ja 2005 /54–55/.

Kuvioissa 30, 31 ja 32 on esitetty allekkain vuonna 2000 ja 2005 tehtyjen selvitysten osalta kosteus- ja homevaurion syitä, kosteuslähteitä sekä kosteus- ja homevaurioituneita rakenneosia päiväkodeissa. Vuoden 2005 tilastoissa ei ole esitetty käyttövesistä eikä sisäilmankosteudesta aiheutuneita kosteus- ja homevaurioita, jonka vuoksi ne puuttuvat kuvioista 31. /54–55/

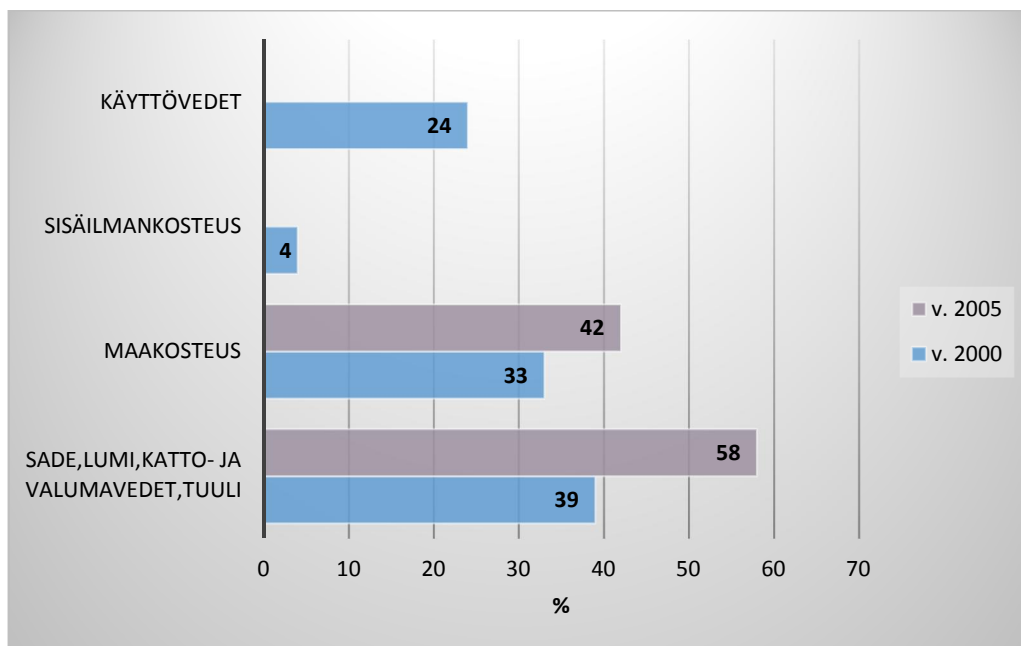
**Kuvio 31.** Kosteus- ja homevaurion kosteuslähteet vuonna 2000 ja 2005 /54–55/.

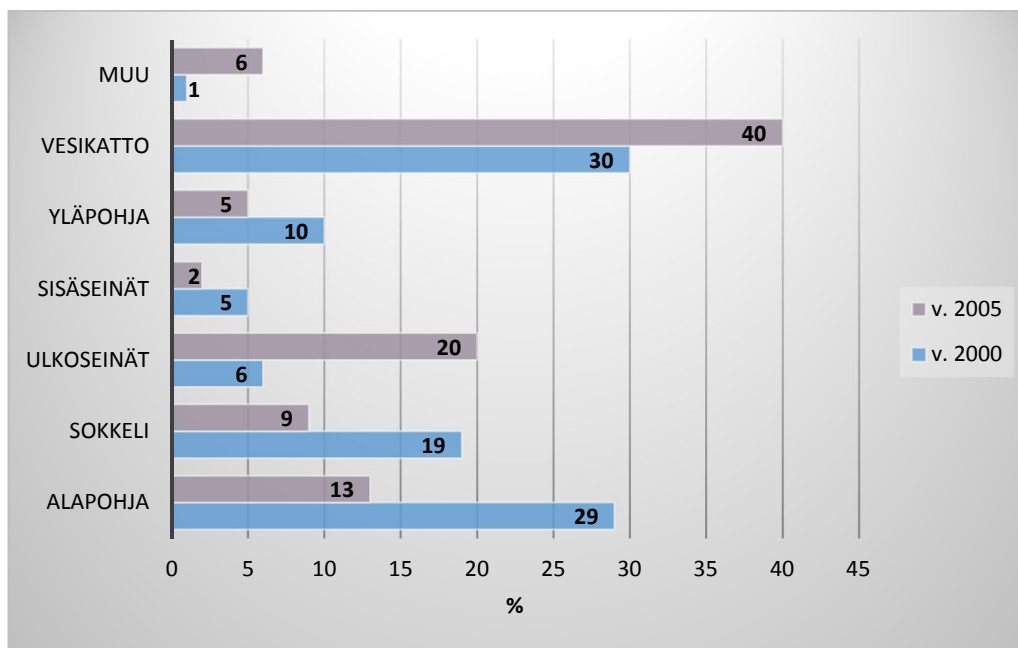
**Kuvio 32.** Kosteus- ja homevaurioituneet rakennusosat vuonna 2000 ja 2005 /54–55/.

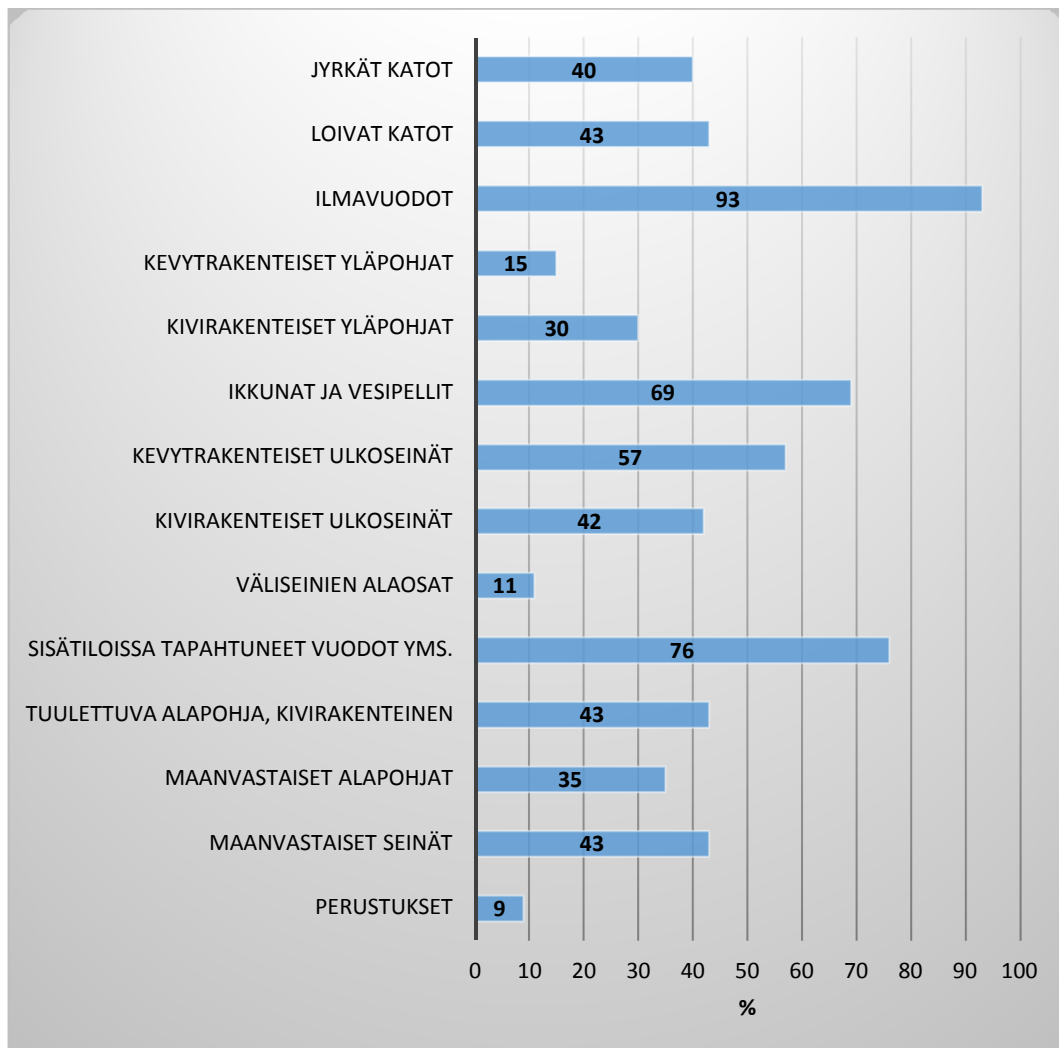
**Kuvio 33.** Luokan 2 mukaiset prosenttiluvut rakenteiden kosteusvaurioista sekä sisäilman laatua heikentävästi tekijöistä.

Kuviossa 33 esitetään opinnäytetyössä tehdyn tarkastelun tulokset. Kuviossa esitettävät prosenttiluvut kuvaavat luokan 2 mukaisia tuloksia merkittävästä kosteusvauriosta, ilmavuodoista ja sisäpuolisen kosteuslähteen aiheuttamista kosteusvaurioista.

Sisäilman kannalta yhdeksi merkittävimmäksi haittatekijäksi havaittiin ilmavuodot. Merkittäviä ilmavuotoja oli 28 rakennuksessa ja kahdessa ilmavuodot olivat vähäisiä. Lisäksi rakennuksissa vallitsi yleensä hyvin suuri alipaine, jolloin ilma virtaa rakennusvaipan epätiiviyskohtien kautta sisätiloihin päin tuoden mukanaan mahdollisia epäpuhtauksia. Ilmavuodot tapahtuvat useimmiten eri rakenteiden liitospohdista sekä ilman- tai höyrönsulun epätiiviyskohdista. /56/
