Valesokkelin korjausvaihtoehdot ja toteutuneet kustannukset

Opinnäytetyö

Maaliskuu 2019

Jyväskylän ammattikorkeakoulu

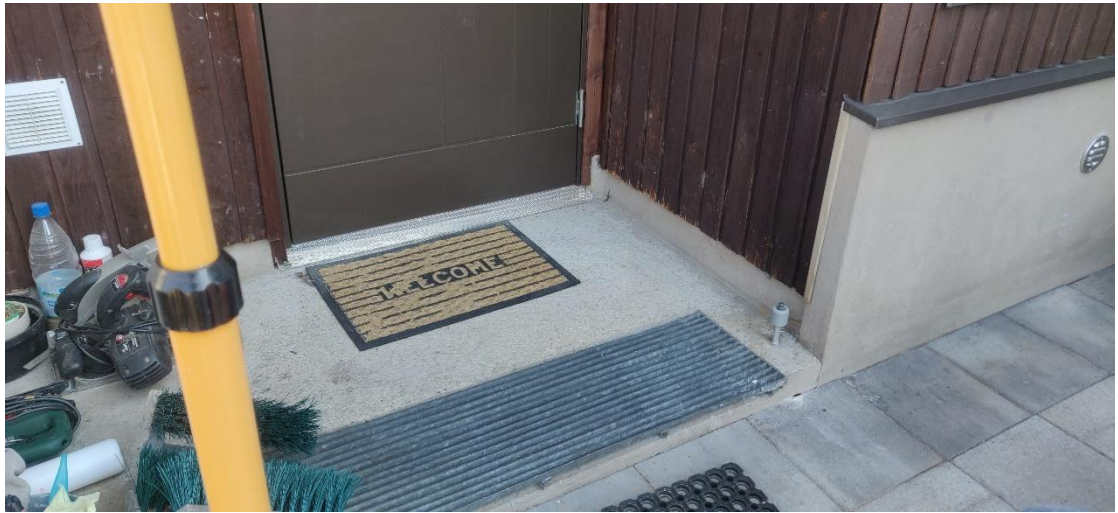
Kuvio 2. Yhden huoneiston sisäänkäynti (Paavolainen, J. 2019.)

Huhtasuonkadun 1 kiinteistö on hyvin tyyppinen 60-luvun rakennus. Se on valesokkelilla varustettu rakennus, jonka pystyy hyvin havaitsemaan etupihalle tultaessa. Huoneiston lattia on melkein ulkopuolisen maanpinnan tasolla ja sokkeli jatkuu vielä etuoven kynnyksen jälkeen ylöspäin. Kuviosta kaksi näkee hyvin, miten ulko-oven alareuna on alempana verrattuna sokkeliin. Seinän vieressä olevat laatoitukset ovat maanpinnan tasolla, jolloin huoneiston lattian pinta ei ole paljoa korkeammalla verrattuna ulkopuolisen maanpinnan tasoon.

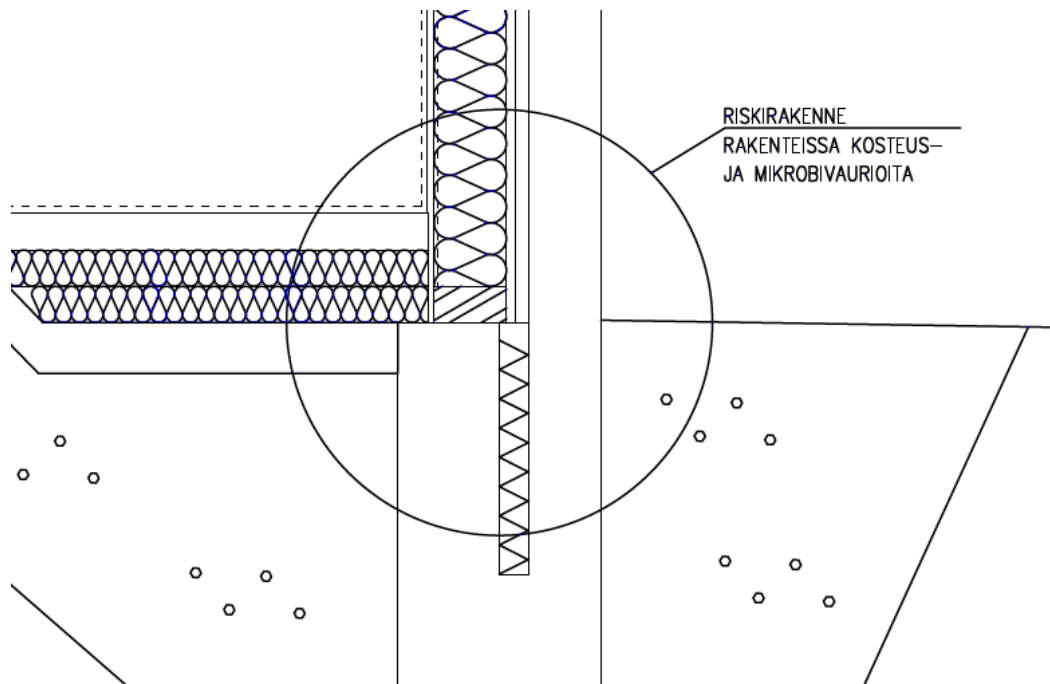
Kuvio 3. Huhtasuonkadun riskirakenne (Talokeskus. 2018)

Rakennuksen julkisivuna toimii osittain tiilimuuraus sekä lautapaneelit. Myös katto on hyvin loiva mikä on erittäin tyyppillistä 60-luvun rakennuksille. Kuviossa 3 on Suomen Talokeskus Oy:n piirtämät rakennekuvat Huhtasuonkadun kiinteistöstä. Siinä on leikkaus rakennuksen ulkoseinästä, josta näkee, että seinärungon alapää sijaitsee hyvin lähellä maanpinnan tasoa.

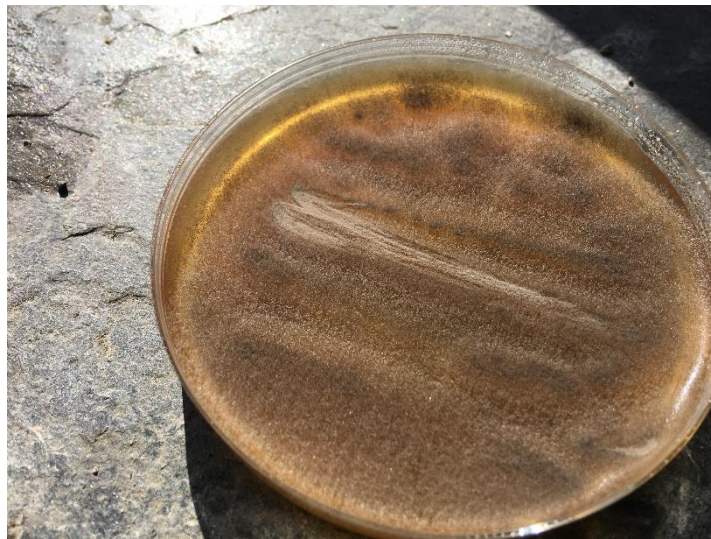
Kuvio 4. *Stachybotrys chartarum* eli musta home
(*Stachybotrys* – musta home. 2018.)

Kuviossa 2 on petrimaljassa *Stachybotrys chartarum*-hometta. Se kasvaa useimmiten tummana, mattomaisena kasvustona. *Stachybotrys* kutsutaan myös nimellä musta home ja kyseessä on home, jota kukaan ihminen ei halua oman kotinsa rakenteista löytyvän. Musta home on yksi useista eri homelajeista, joita esiintyy kosteusvauri-

oista kärsivissä rakenteissa. Kyseinen mikrobi on hidaskasvuinen kosteusvaurioindikaattorimikrobi, joka tarvitsee pitkäkestoista kosteutta, jotta sitä voidaan havaita rakenteissa. Valesokkeleiden sisällä oleva alajuoksu on hyvä esimerkki rakenteesta, joka voi olla kosteana useita vuosia tai jopa vuosikymmeniä ennen ongelman havaitsemista. *Stachybotrys*-mikrobille, kuten muillekin kosteusvaurioissa esiintyville

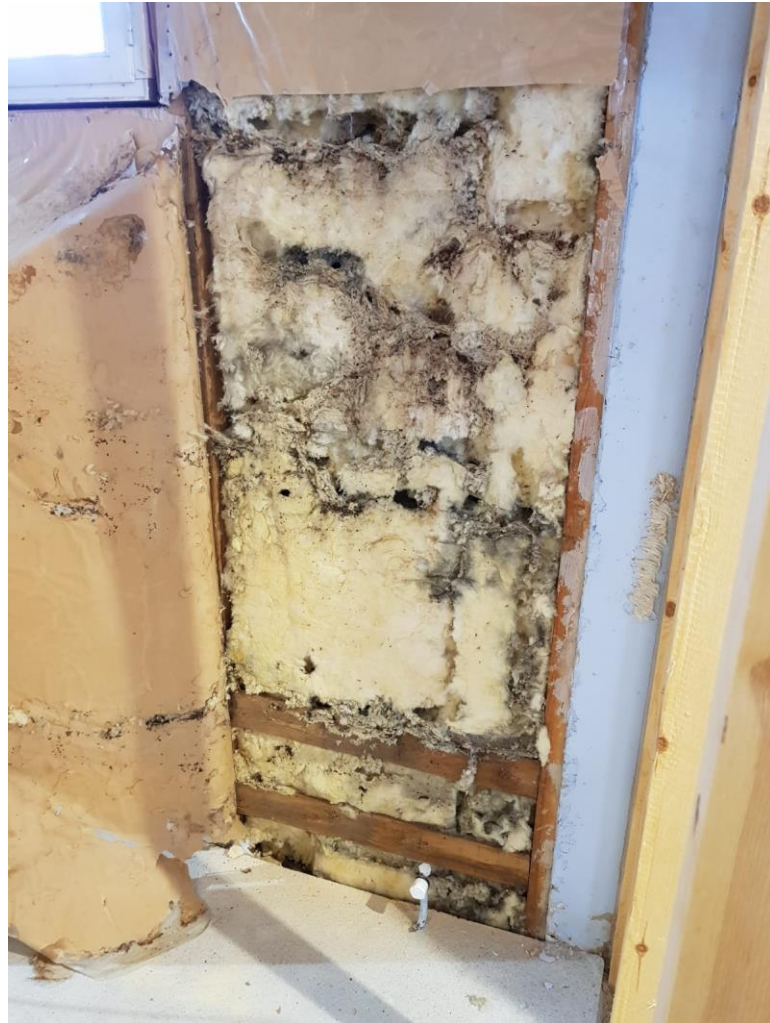
Kuvio 5. Pilaantunutta eristettä seinässä (Korjonen, A. 2019)

Rakenteiden purkaminen tapahtuu loogisessa järjestyksessä. Purkaminen aloitetaan yleensä listoituksen irrottamisella. Mikäli huoneiston koko seinä uusitaan, tällöin jalkalistojen lisäksi irrotetaan ikkuna- ja kattolistat. Listojen jälkeen voidaan siirtyä lattian purkamiseen, mikäli myös lattian pinta uusitaan. Kyseessä on suositeltava toimenpide, sillä itse lattiamateriaalin vaihto työvaiheineen ei vaikuta urakan hintaan merkittävästi. Näin myös vanha ja mahdollisesti haiseva materiaali saadaan vaihdettua uuteen ja moderniin. Irrotuksen jälkeen betonilaatan pinnasta jyrksitään liima ja tasoitekerros. Näin ollen betonilaatta pääsee kuivumaan, mikäli siinä on ollut liiallista kosteutta. Kun lattiasta on saatu purettua kaikki tarvittava, voidaan siirtyä seinän pintamateriaalin poistoon (lastulevy/kipsilevy). Purkutyön yhteydessä syntyy paljon rakennusjätettä, jota on hyvä kuljettaa pois purkupaikalta tasaisin ajoin. Näin varmistetaan sujuva ja esteetön työskentely. Levyjen alta paljastuu usein rakentamisajan aikainen ilmansulkupaperi sekä eristeenä käytetty materiaali. Eristemateriaaleista pysytään havaitsemaan ongelman laajuus. Esimerkiksi eristeenä käytetty lasikuituvilla on voinut tummentua. (katso kuvio 5.) Kaikki pilaantuneet eristeet poistetaan seinän välistä. Seinille täytyy rakentaa riittävä tuenta, jotta runkotolppia voidaan alkaa katkaisemaan. Tolpat katkaistaan pilaantuneen osuuden verran, yleensä noin 50-70cm. Tolppia voidaan katkaista yhteensä noin 4-5 metrin matkalta. Seuraavaksi pilaantunut, homehtunut ja usein myös haiseva alajuoksupuu poistetaan ja syntynyt kolo

puhdistetaan rakennusjätteistä. Puhdistus suoritetaan desinfiomalla sekä mekaanisella puhdistuksella. Näin kaikki epäpuhtaudet saadaan poistettua.

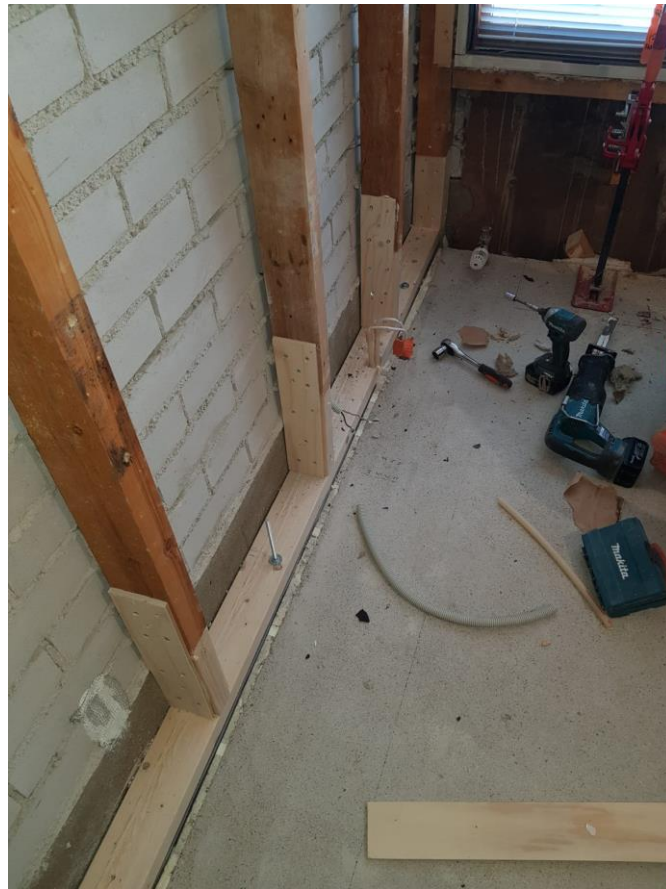
Kuvio 6. Korjattu valesokkelirakenne (Korjonen, A. 2019)

Runkotolppien katkaisujen ja uran puhdistuksen jälkeen uraan muurataan harkoista korokkeet. Yleensä pinta tuodaan samalle tasolle lattiapinnan kanssa. Harkkojen muurauksen yhteydessä betonilattiaan porataan reiät kierretangoille, jotka juotetaan kiinni betonilla. Kierretangot tulevat harkkojen saumasta ja nousevat niiden yläpuolelle noin parikymmentä senttiä. Harkkojen ja sokkelin väli eristetään käyttäen esimerkiksi XPS-eristettä. Eristeiden saumat tiivistetään uretaanivaahdolla.

Uuteen alaohjauspuuhun porataan reiät kierretankoja varten. Puu nostetaan paikoilleen ja kiristetään pulteilla. Katkaistujen runkotolppien ja alajuoksun väliin asennetaan uudet jatkokset. Runkotolpan ja jatkoksen liitoskohta koteloidaan molemmilta sivuilta vanerilla ja ruuveilla. Näin ollen jatkokset eivät pääse liikkumaan pois runkotolpan alta.

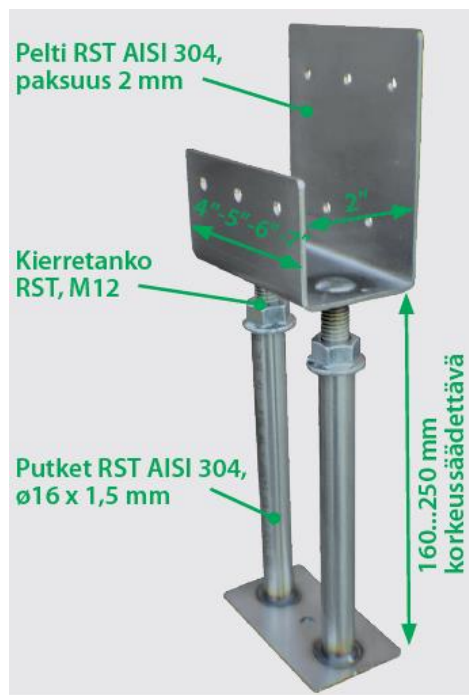
Kuvio 7. Valesokkelikenkä (RT 38964. 2018)

Valesokkelikenkä on valmistettu ruostumattomasta teräksestä. Se koostuu kolmesta osasta; jaloista, kengästä ja säätömuttereista. Jalkoina toimivat yksi lattarauta, johon on hitsattu kiinni kaksi 16 mm putkea. Kenkään taas on hitsattu kiinni kaksi M12 kierretankoa, joihin kiinnitetyillä muttereilla voidaan suorittaa korkeudensäätö. Kokonaisuudessaan valesokkelikengällä pystytään nostamaan alaohjauspuun tasoa 160 millimetristä aina 250 millimetriin. Tuote on helppo ja nopea asentaa ja sitä voidaan hyödyntää kantavissa- sekä välisienissä. Tuote on patentoitu ja se voidaan ns. läpivalaa. (RT 38964. RST-valesokkelikenkä.)

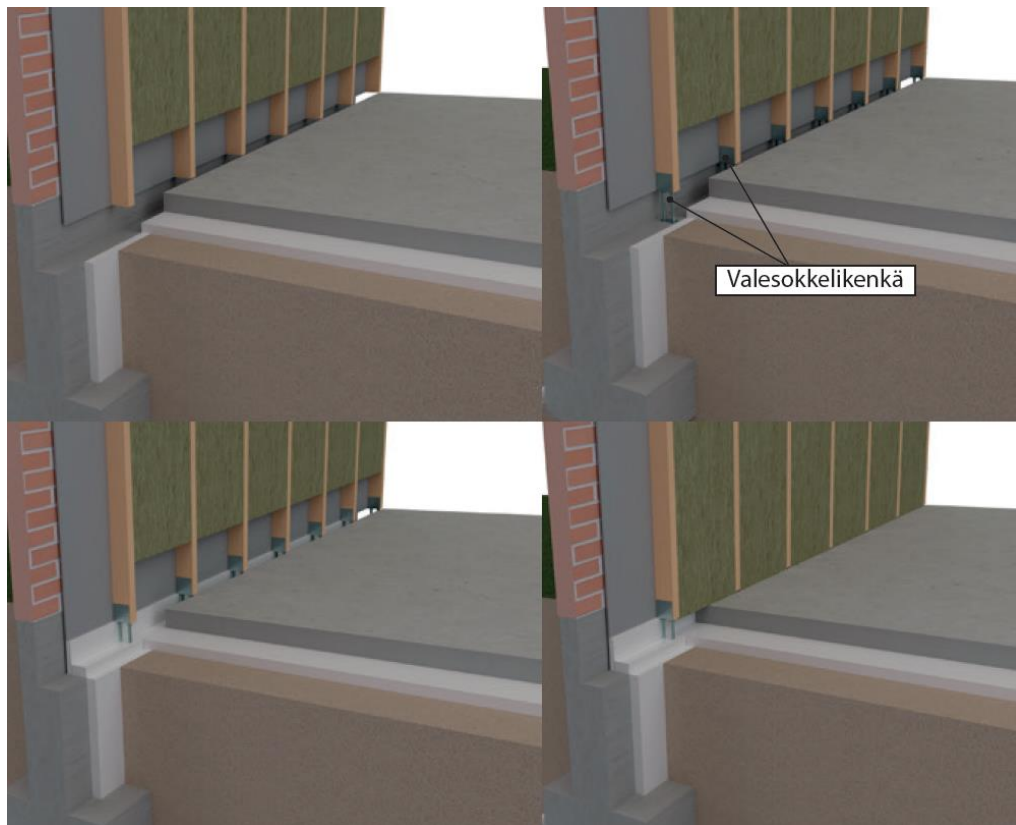
Kuvio 8. Valesokkelikengän asennusmenetelmä (RT 38964. 2018)

Runkotolppien katkaisun jälkeen valesokkelikengät asetetaan runkotolppien alle. Kenkä kiristetään paikalleen käyttäen kahta mutteria. Sama toistetaan kaikille runkotolpille ja kuten aikaisemmin mainittiin, tukia ei tarvitse, mikäli työ tehdään 1.2 metrin pätkissä. Kenkien väliin asennetaan eristelevyt, jotka tiivistetään uretaanivaahdolla. Eriste täytyy tuoda myös kengän ja sokkelin väliin. Jäljelle jäävä kolo valetaan betonilla lattiapinnan kanssa samaan korkeuteen. Työ on kyseisen menetelmän osalta valmis, joten sitä jatketaan normaaliin tapaan aina loppusiivoukseen saakka.

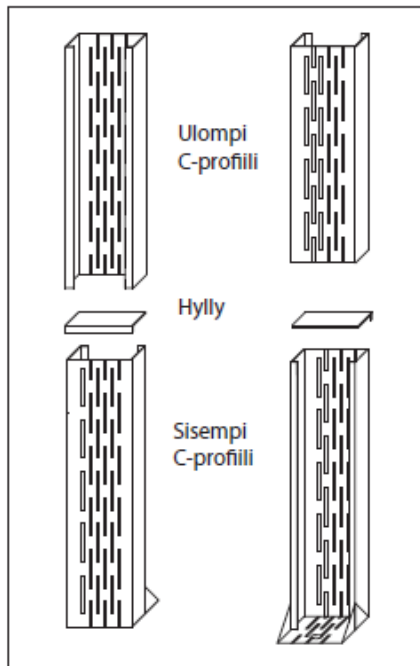
Kuvio 9. Termokenkä (RT 38534. 2014)

Termokenkä koostuu kolmesta muotoillusta kuumasinkitystä teräslevystä, koot 100 ja 125 mm, H= 370 mm.

Ylemmästä c-profiilista löytyy kiinnitystä varten ruuveille reiät, joiden kautta se kiinnitetään runkotolppaan. Profiilien välissä on hyllyksi kutsuttu teräslevy, joka siirtää runkopilarilta tulevan kuorman Termokengälle.

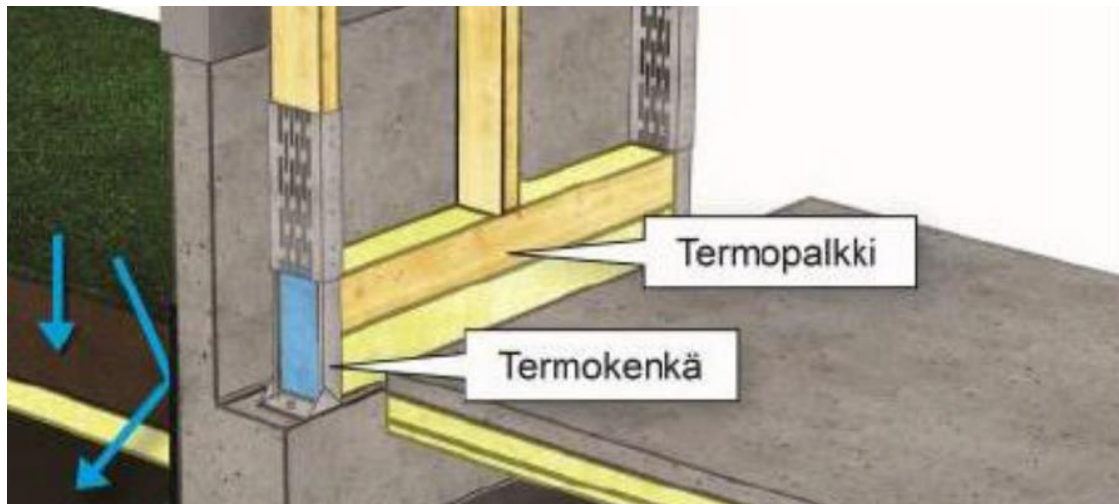
Kuvio 10. Termopalkki (Tullinpultti Oy. N.d.)

Termopalkin materiaali on Finnfoamia, joka on suulakerpuristettua polystyreeniä. Kyseinen materiaali säilyttää eristyskykynsä myös vaativissakin olosuhteissa. Solurakenteensa ansiosta Finnfoam on täysin homehtumaton materiaali ja se on testattu VTT:llä rankimmassa mahdollisessa hometestissä. (Valesokkelin korjaus ja valesokkelikengitys. N.d.)

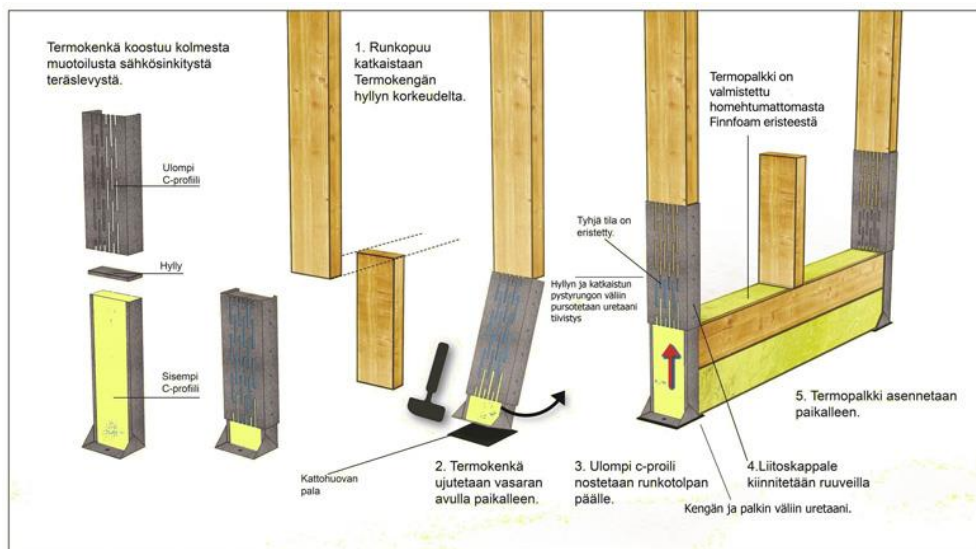
Kuvio 11. Termotuotemenetelmän toteutus (Valesokkelin korjaus ja valesokkelikengitys. N.d.)

Kun vähintään kaksi runkotolppaa on saatu käsiteltyä, voidaan niiden väliin asentaa Termopalkki. Termopalkin muodostamiin saumoihin tulee laittaa uretaania, jotta rakenteesta tulee tiivis. (Valesokkelin korjaus ja valesokkelikengitys. N.d.) Rakennuksen kaikki korjattavat runkotolpat käsitellään samalla työmenetelmällä. Termotuotemenetelmän valmistuttua huoneisto viimeistellään, jonka jälkeen se on valmis luovutettavaksi. Huomioitavaa on, että termopalkkia ei saa käyttää osana kantavia rakenteita. Ikkunoiden kohdalla on sallittua asentaa tolppa myös termopalkin päälle.

Termotuotemenetelmän toteutus lähtee liikkeelle samalla tavoin kuten aiemmin mainitut korjausvaihtoehdot. Kun runkotolpat on saatu katkaistua oikeaan mittaansa ja alusta on kuivunut, voidaan termokenkien asennus aloittaa. Termokenkää verra-taan runkotolppaan ja siihen tehdään merkki sille kohdalle, jossa hyllyn tulee sijaita. Tolppa sahataan pistosahalla merkin kohdalta. Termokengän ja betonin väliin asen-netaan huopakaistale, joka helpottaa tuotteen asennusta. Termokenkä asennetaan runkotolpan alle vinoon, jonka jälkeen se oikaistaan tolpan alle vasaralla. Ulompi c-profiili nostetaan runkotolpan päälle siten, että se on yhtä paljon tolpan ja alemman c-profiilin päällä. Tämän jälkeen c-profiili kiinnitetään runkotolppaan kahdesta ylim-mästä reiästä nauloilla. Termokengän c-profiilit kiinnitetään toisiinsa popniiteillä. Ala-osaan porataan reikä samaan kohtaan, jossa ylemmässä c-profiilissa on reikä. Lopuksi kenkä kiinnitetään sokkeliin poraamalla ja käyttämällä esimerkiksi lyöntiniittiä. (Ter-mokenkä asennusohje. N.d.)

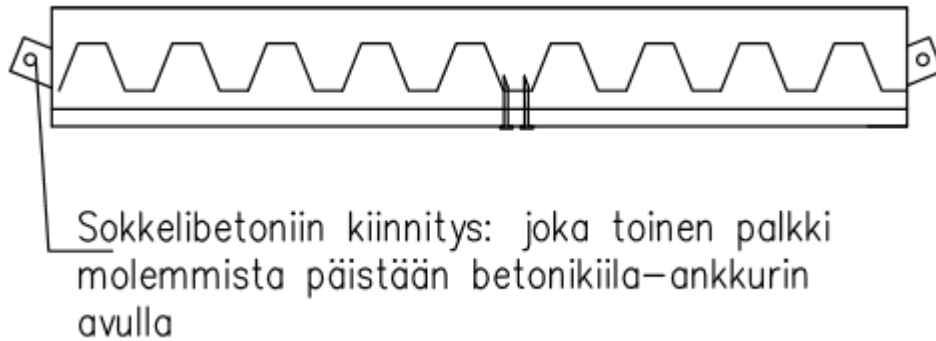
Kuvio 12. Sokkelipalkin rakenne (VSP asennusohje. 2015)

Valesokkelipalkin sisältä löytyy aaltopelti, joka vahvistaa palkkia sekä tarjoaa kiinnitysmahdollisuuden runkotolppien kiinnikkeille. Palkin yhdestä kyljestä löytyy lauta, joka on tarkoitettu jalkalistojen ja levytysten kiinnittämistä varten.

Valesokkelipalkki on samantyylinen verrattuna Termopalkkiin. Tässä korjausvaihtoehdossa ei käytetä palkin lisäksi kenkiä, vaan runkotolppien kuorma siirretään suoraan palkille. Palkki on valmistettu EPS-eristeestä, joka on tunnettu sen kestävydestä, lämmöneristävydestä ja homehtumattomuudesta. Valesokkelipalkin asennus on nopeaa, mutta sillä on kaikista vaihtoehdoista suurin materiaallinen kustannus. Kokonaisuudessaan valesokkelipalkki tarjoaa kestävä ja vuotamattoman rakenteen valesokkelin korjaamiseen.
