VALUTYÖKALUJEN LÄMPÖTILAN VAIKUTUS TUOTTEEN  
LAATUUN

Tuotantotalouden koulutusohjelma  
2019

Kallioinen, Milla  
Satakunnan ammattikorkeakoulu  
Tuotantotalouden koulutusohjelma  
Toukokuu 2019  
Ohjaaja: Rastas-Tuominen, Johanna  
Sivumäärä: 36  
Liitteitä: 7

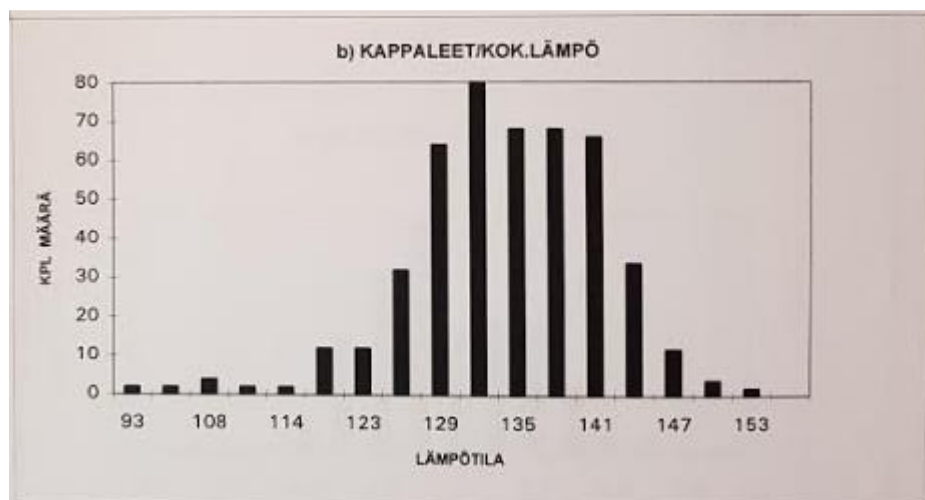
Kuva 3. Valettujen kappaleiden määrä eri lämpötiloilla. (Lahdensuo & Autio 1996)

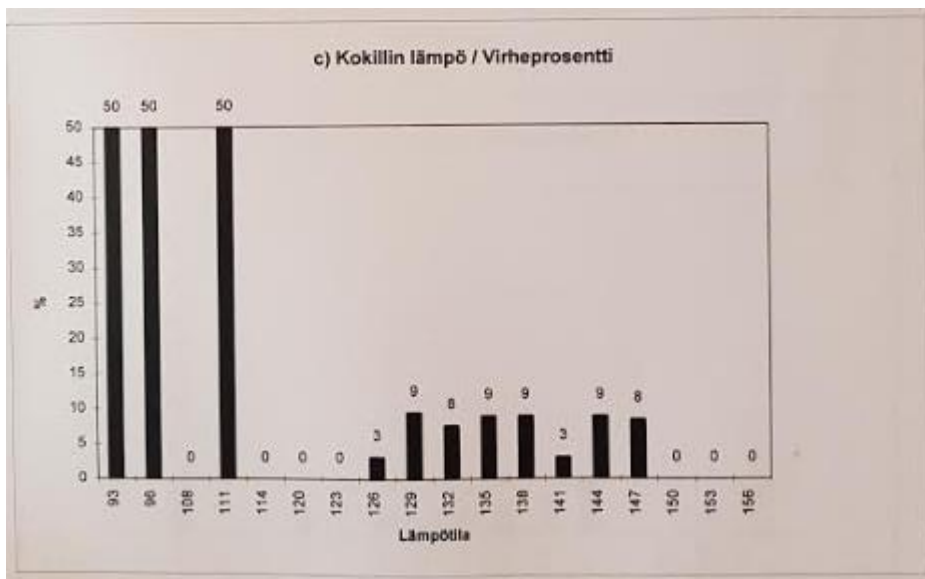
Kuva 4. Kokillin lämpötilan ja virheprosentin funktio. (Lahdensuo & Autio 1996)

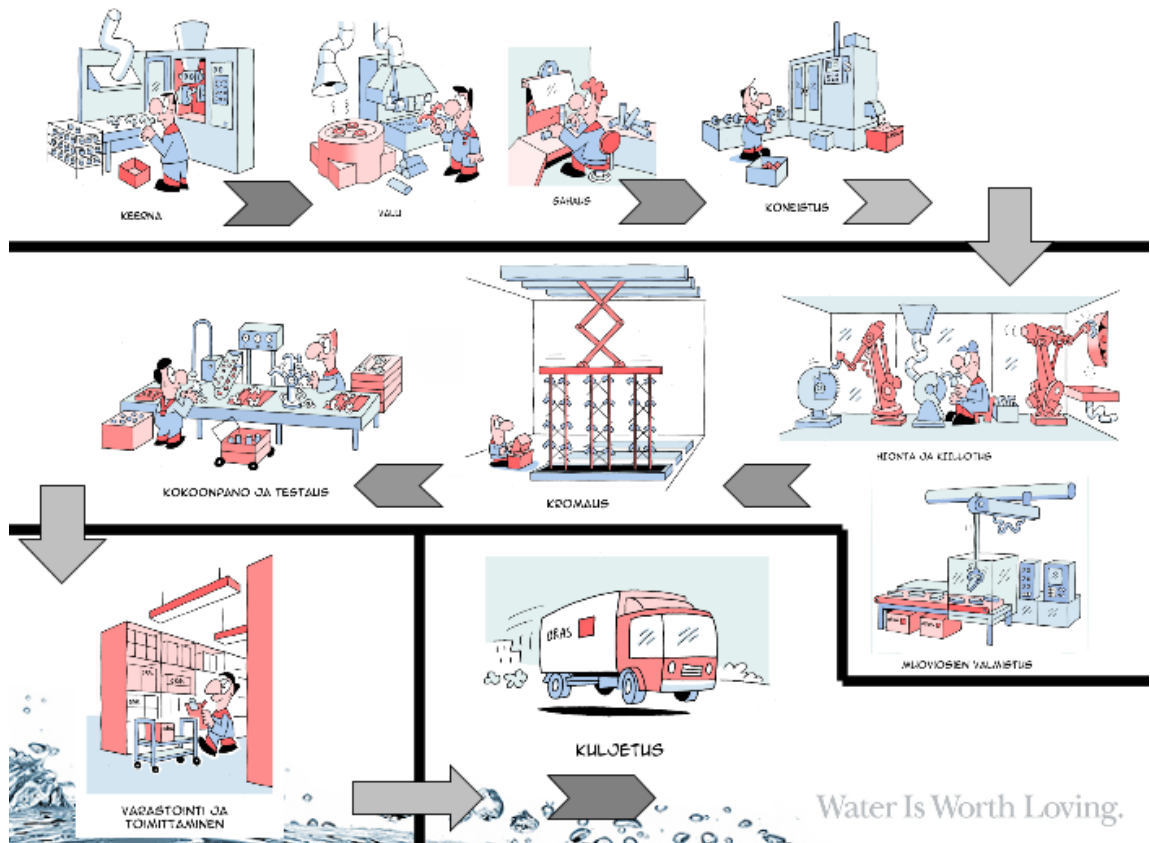
Kuva 5. Messinkivalmistuksen tuotantoketju. (Oras Oy intranet 2019)

Messinkikomponenttien ja hanan valmistuksen prosessiketju voidaan jakaa seuraaviin päävaiheisiin:

1. Keernan teko
2. Valu
3. Sahaus
4. Koneistus
5. Hionta ja kiillotus
6. Kromaus
7. Kokoonpano ja testaus
8. Varastointi ja toimitus

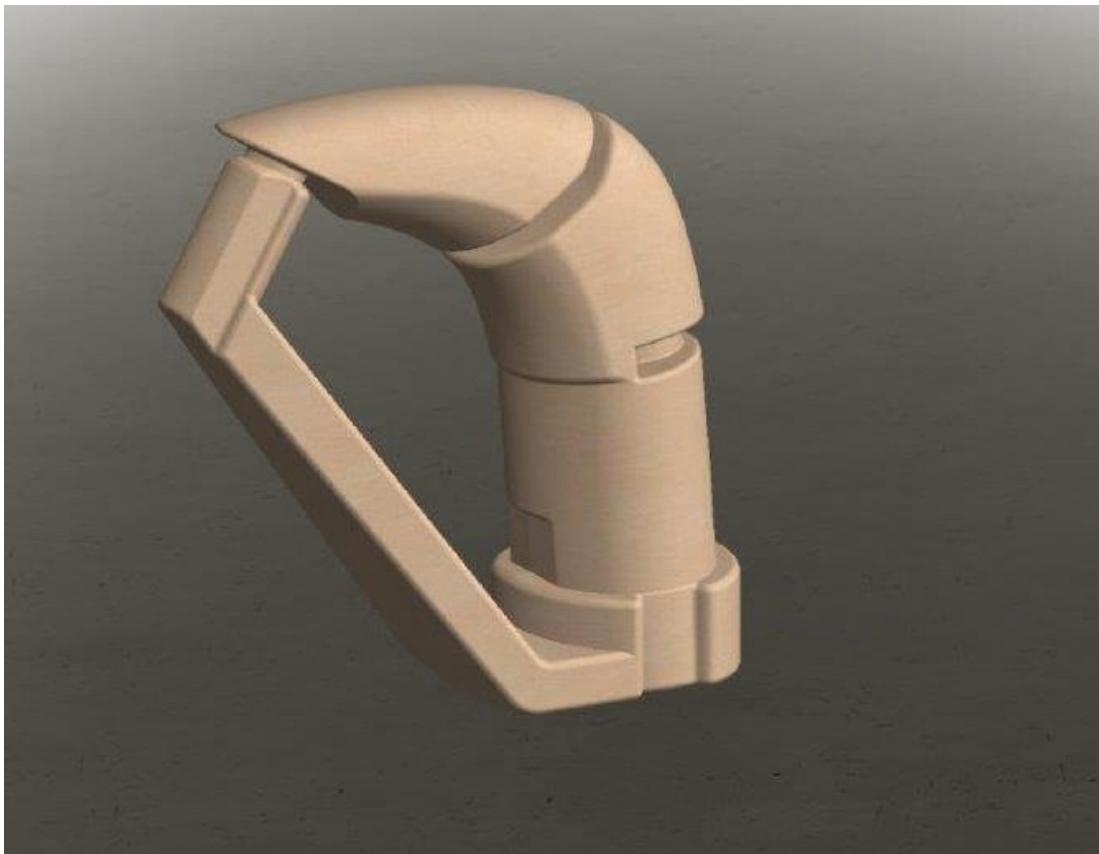
Kuva 6. 199209-hanarungon keerna. (Oras Oy PDM-järjestelmä 2019)

Valimossa hanan valmistus alkaa keernan teosta. Keernalla valuun saadaan tarvittavat sisämuodot ja onkalot. Keerna valmistetaan kvartsihiekan ja sideaineiden sekoituksesta, joka prosessoidaan Hot-box-menetelmällä. Prosessissa hiekka kuumennetaan keernalaatikossa yli 200 asteessa, jolloin sideaineet kovettavat hiekan muotin sisällä. Pinta kovettuu, jolloin keerna voidaan poistaa laatikosta ehjänä. Keernan koosta riippuen se kuivuu tunneista muutamaan päivään ennen valua. Keernahiekan raekoko on noin 0,30 mm. Keernan avulla valuun saadaan sisäosien ontot vesikanavat.

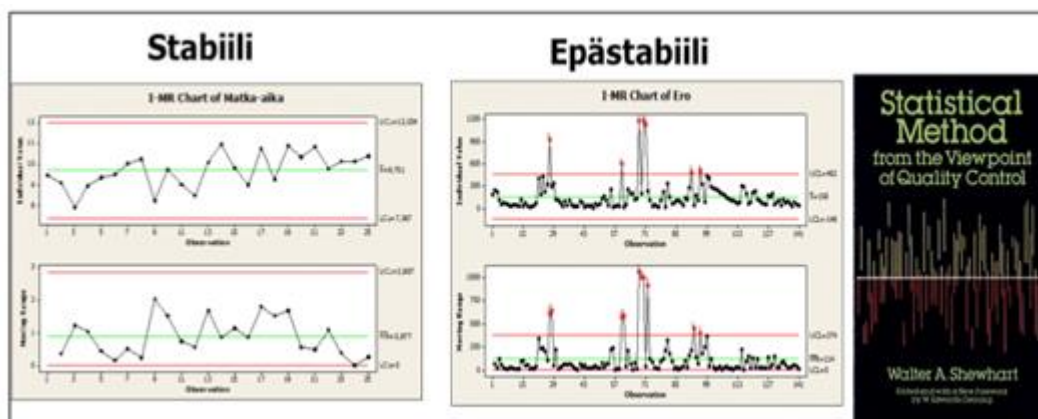
Kuvio 2. Ohjauskortti (SPC), joka kertoo prosessin käyttäytymiskäyrän. (Quality-Knowhow Karjalainen www-sivut 2019)

Kuvion 2 vasemman puoleisessa ohjauskortissa pisteet osuvat stabiilissa vaihtelussa ohjausrajojen sisäpuolelle, kun epästabiilissa tilanteessa pisteet ovat rajojen ulkopuolella ja siten näiden tuotteiden/tapahtumien ennustettavuus ja syyt eivät ole hallittavissa. (Quality-Knowhow Karjalainen www-sivut 2019.)

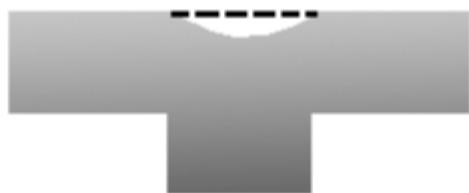
Painevalussa imupainauma syntyy kohtaan, jossa pintakerroksen lähelle on syntynyt runsaasti imu- tai kaasuhuokoisuutta. Imuhuokoisuus syntyy kappaleen viimeksi jäähtyvään kohtaan. Imupainauma voi syntyä myös kohtaan jos sitä ei ole voitu syöttää tarpeeksi vielä sulalla materiaalilla. Seinämien risteyskohdat ovat herkkiä imujen syntymiselle. (Valuatlas [www-sivut](#), 2019)

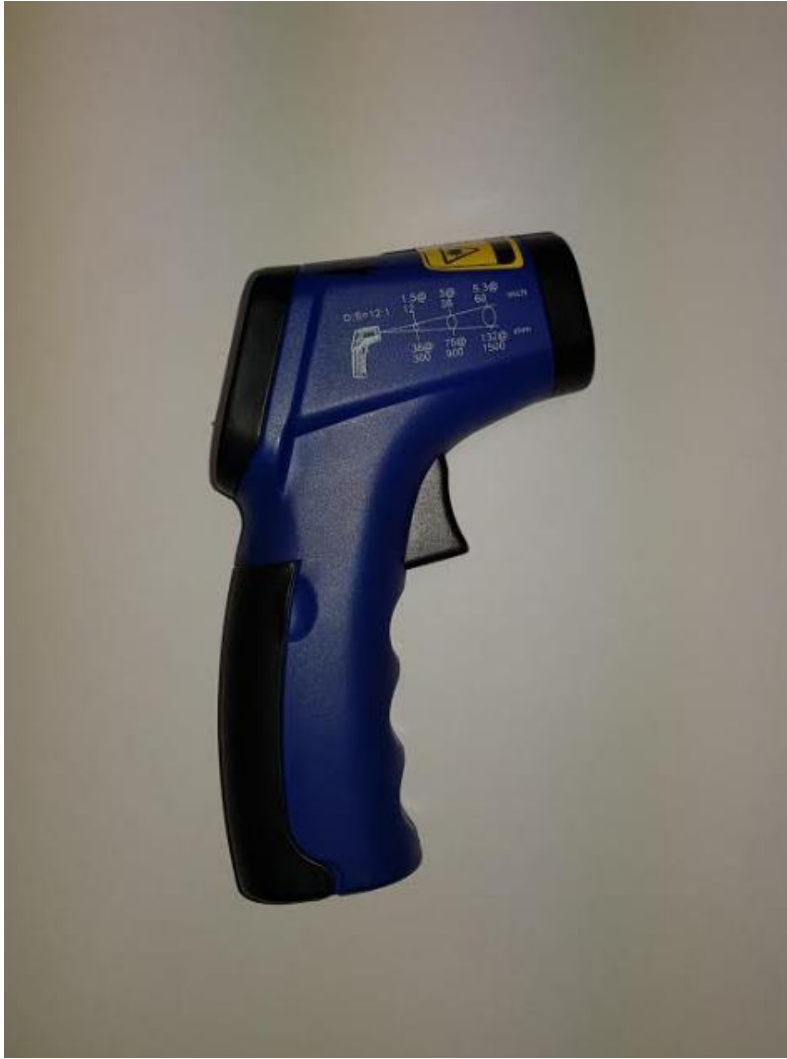
Kuva 10. Velleman DM100 Laserlämpömittari. Mitta-asteikko -50 C +/- 330 C.

Kokillin paksuuserosta johtuen lämpötilan jakautuminen on erilainen. Paksuusero johtuu tuotteen geometrisistä piirteistä. Ulkopinnassa kokillin paksuus on 60 mm ja tuotteen piirteen kohdalla 30–40 mm. Työohje on mitata lämpötila tuotegeometrian keskiosasta. Mittaus tapahtui työsyklin alussa, heti grafiittiveteen kaston jälkeen. Mittaus toteutettiin käsilämpömittari Velleman DM100:lla säännöllisin väliajoin. (Kuva 10)

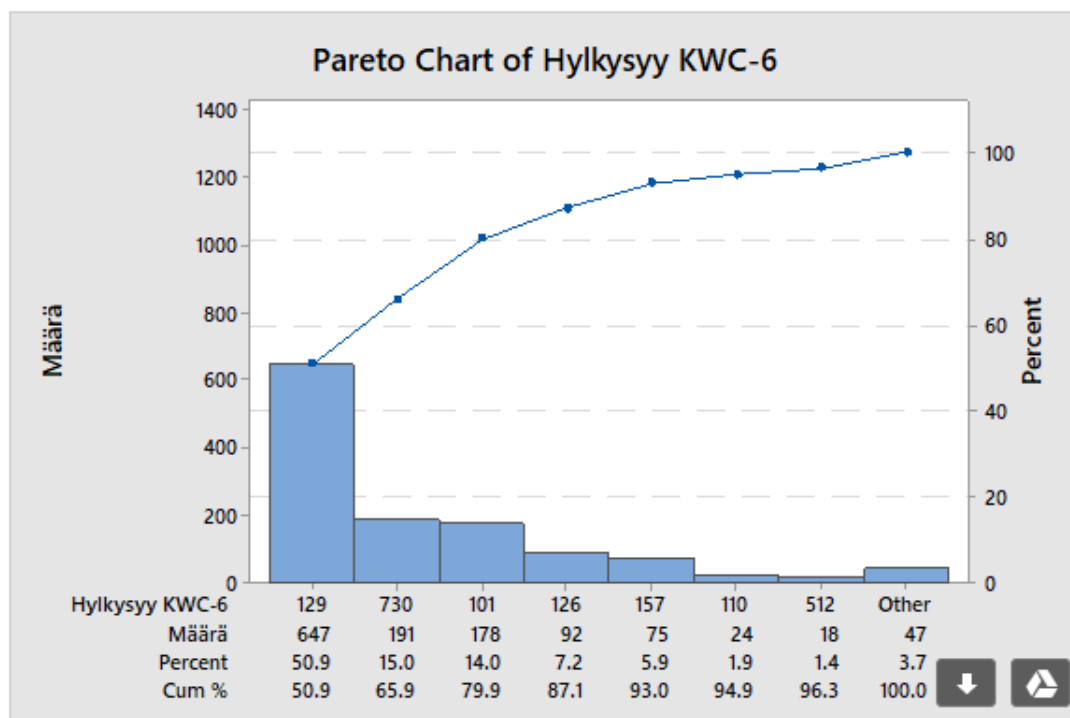
## LIITE 1

Valurungon 199209 hylkysyyt valimossa syyskuu 2018 -maaliskuu 2019.

Tutkimuksen kohteena olevalla 199209-valurungolla on tehty Lean Six Sigman menetelmällä suurimpien hylkysyiden vertailu, joka osoittaa valimossa suurimmaksi hylkysyyksi halkeaman. Seuraavissa vaiheissa suurimmat hylkysyyt ovat myös halkeama ja reikä. Minitab-ohjelman avulla saadut Pareto-analyysin tulokset ovat esitelty liitteessä 1-3. (Liite 1, Liite 2 ja Liite 3) Työntekijän tulkinnasta riippuu, merkitäänkö valurungon virhe hiekkavirheeksi vai kaasuvirheeksi. Joka tapauksessa virheet ovat valulähtöisiä, eivätkä johdu kromausprosessista tai muista sitä edeltävistä vaiheista. Parhaaksi tavaksi toimia on todettu kerätä valuvirheelliset kappaleet valimon laadunohjauksen tarkasteltavaksi, jotta vältetään virheellinen tulkinta valuvirheestä ja tehdään oikeat johtopäätökset tehtyjen toimenpiteiden vaikutuksista.
