KYMENLAAKSON AMMATTIKORKEAKOULU
Rakennustekniikan koulutusohjelma / rakennetekniikka

VEDENALAISTEN BETONIRAKENTEIDEN TUTKIMUKSEN NYKYTILA

Opinnäytetyö 2010

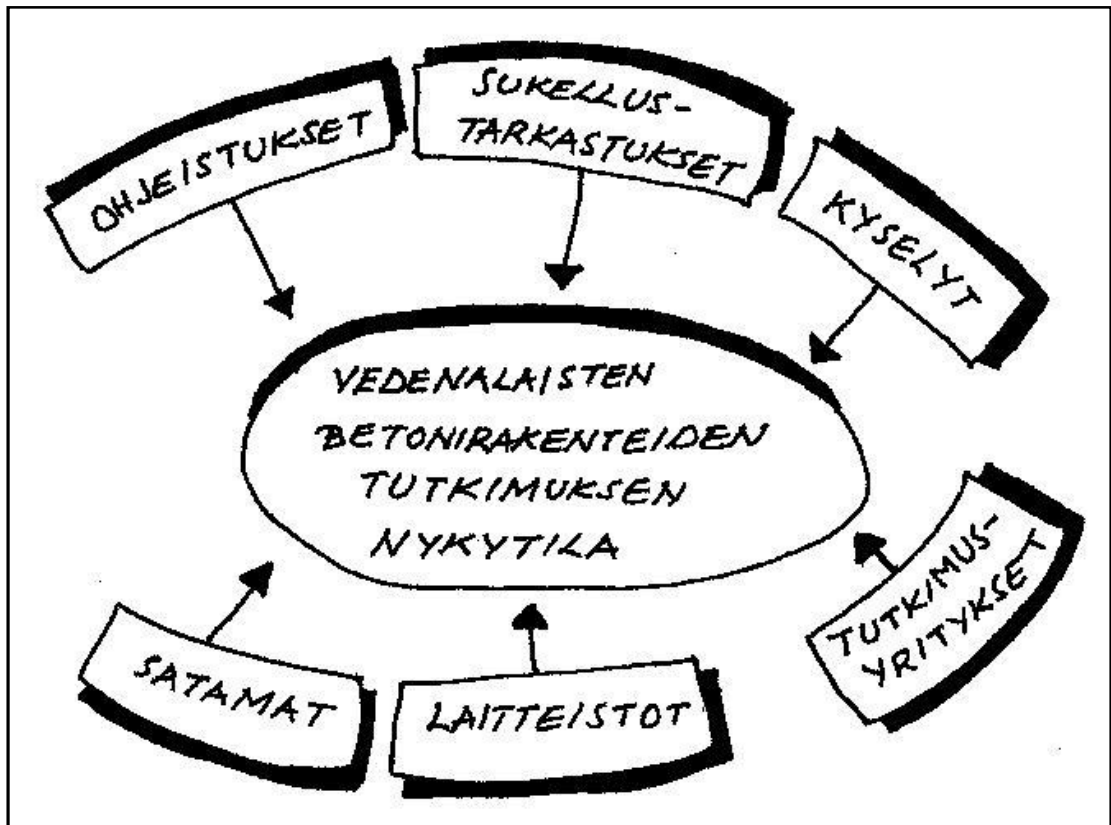
Opinnäytetyössä selvitetään kuitenkin pääsääntöisesti meriveden alapuolisten betonirakenteiden tutkimuksen nykytilaa (ks. kuva 1), ja koska suuri osa rakenteista sijoittuu satamiin, myös niiden yleisimmät rakenteet esitellään tutkimuksessa.

Kuva 1. Opinnäytetyön viitekehys (3.)

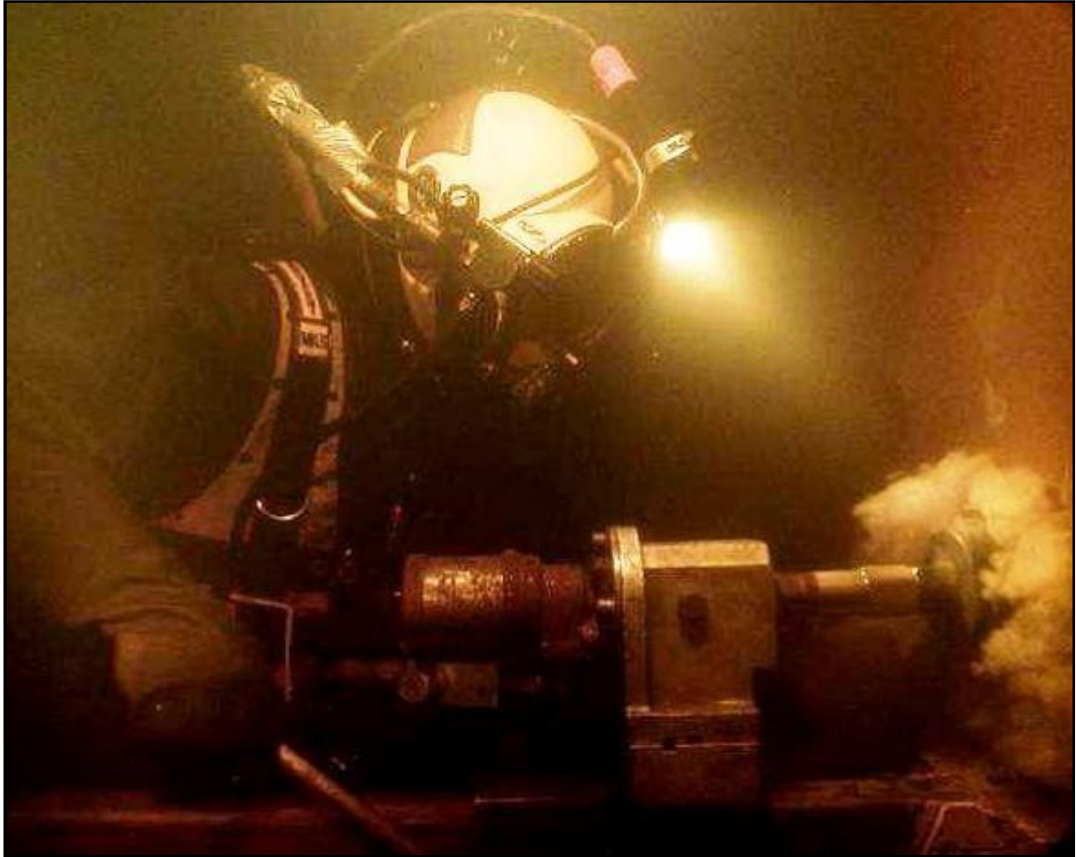
Vedenalainen näyteporaus suoritetaan hydraulisella lieriötimanttikoralla. Kuvassa 8 sivulla 19 on sukeltaja poraamassa näytettä betonista vedenpinnan alla. Tällä menetelmällä saatu näyte voidaan tutkia laboratoriossa. Näytteestä tutkitaan esimerkiksi ve-

tolujuus, puristuslujuus ja ohuthietutkimuksella halkeamat, karbonatisoituminen ja muut piilevät vaurioriskit. Vedenalaista betonia voidaan tarvittaessa myös piikata tai sahata erikoisvälineistöllä, jos halutaan saada esimerkiksi rakenteen eheys tai vahvuus selville. (18: 23, 52.)

Kuva 8. Vedenalainen näytteenotto lieriötimanttiporalla (21.)

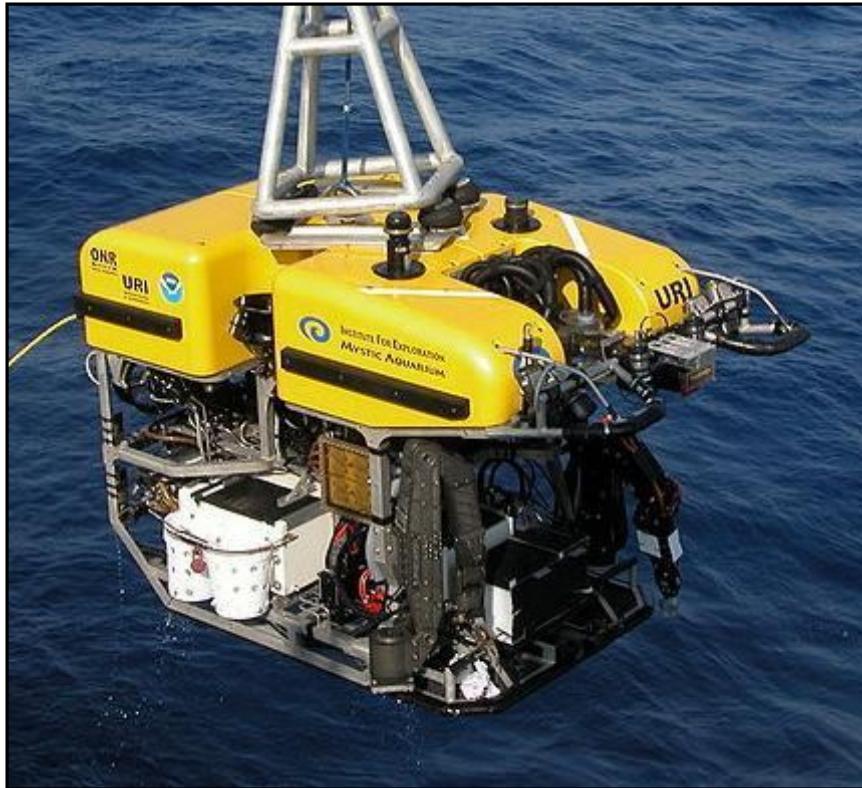
Satamien rantarakenteiden tarkistukseen on käytetty maailmalla jo vuosia ns. R.O.V -laitetta eli kauko-ohjattua sukelluskuvauslaitetta (ks. kuva 9 s.21), jolla pystytään ilman sukeltajaa tutkimaan visuaalisesti esimerkiksi betonisten seinämien kunto veden alla. Laite on melkein täysin automatisoitu, ja sillä pystytään reaaliajassa seuraamaan rakenteiden tarkastuskuvaa. Laitteen avulla saadaan insinööreille enemmän mahdollisuuksia rakenteen tutkimiseen, eikä ns. robottikameraa käytettäessä tarvitse vaarantaa sukeltajien turvallisuutta. Laitetta voidaan kuitenkin tarvittaessa käyttää myös sukelta-

jan ohjaamiseen. Korkean hinnan takia vain suurehkot sukellusyritykset hyödyntävät järjestelmää. (17: 16; 24: 59, 73.)

Kuva 9. ROV Hercules 2005 (25.)

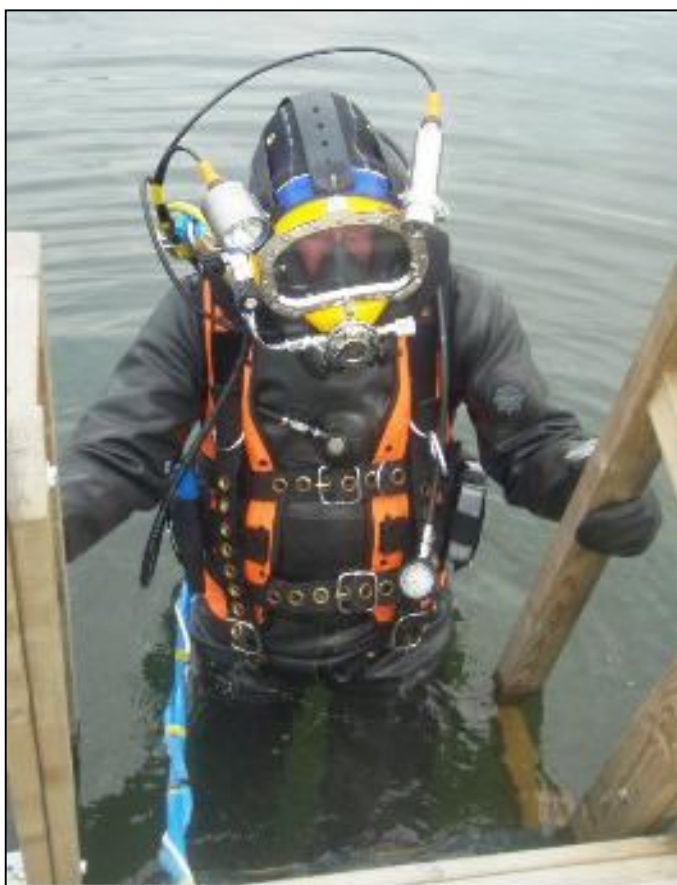
Tarkastajasukeltajan (ks. kuva 11) perusvarustukseen kuuluu sukelluskypärä, joka on kevyt, mutta silti rakennettu hyvin vahvaksi ja iskunkestäväksi. Sukeltaja tarvitsee vedenalaisissa tutkimuksissa myös sukelluspuvun, jonka tarkoitus on lämmittää sukeltajaa sekä estää ruhjeiden ja naarmujen syntymistä sukeltaessa. Puku on yleensä valmistettu kumista, ja sen kestävyys ja muunneltavuus on hyvä.

Sukeltajan hengitysilma tuotetaan öljyttömällä paineilmakompressorilla ja syötetään kaapelilla, joka sisältää yleensä myös tarvittavat kytkennät kypärässä olevalle puhelimelle, valolle ja videokuvalle. Sukeltajalla on myös yleensä varalla selässä kuljetettava ilmasäiliö hätätilanteita varten. Nykyisin käytössä ovat myös vedenalainen GPS, viistokaikuluotain ja monikeilaus sukeltajan sijainnin tai kohteen tarkistuspisteiden paikantamista varten (16: 32).

Kuva 11. Tarkastajasukeltaja perusvarustuksessaan (30.)

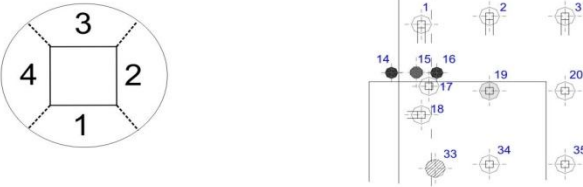
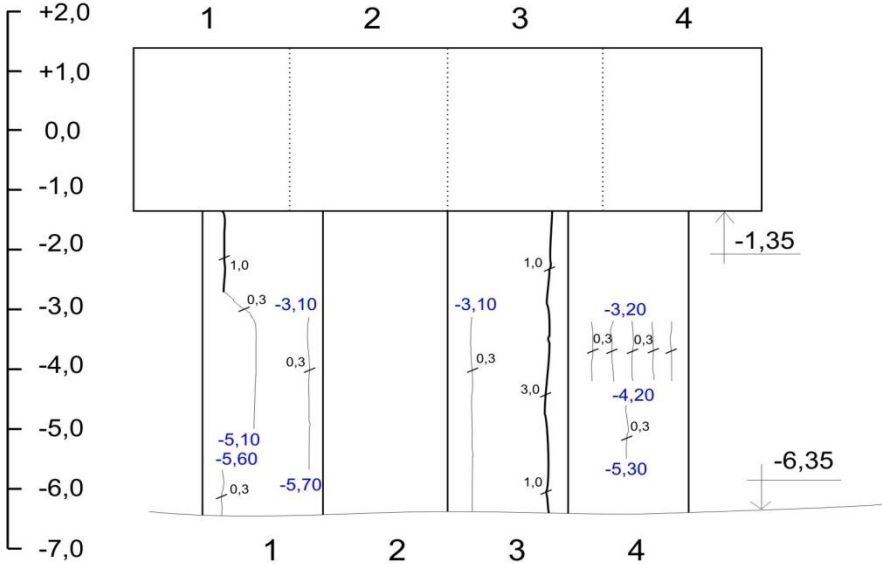
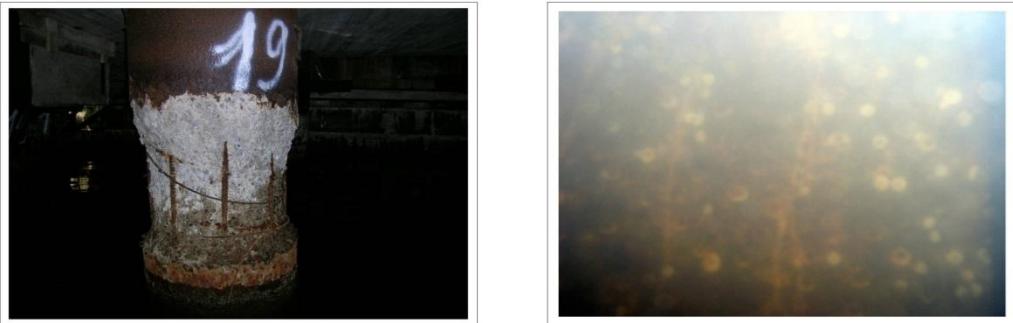
Esimerkki teräsbetonipaaluja tarkastuslomakkeesta (GT Corporation) (4.)

VAURION ASTE: 2
