TUULETUSPARVEKKEIDEN KUNTOTUTKIMUS

**Opinnäytetyö
2010**

Rakennustekniikka
Tekniikka ja liikenne

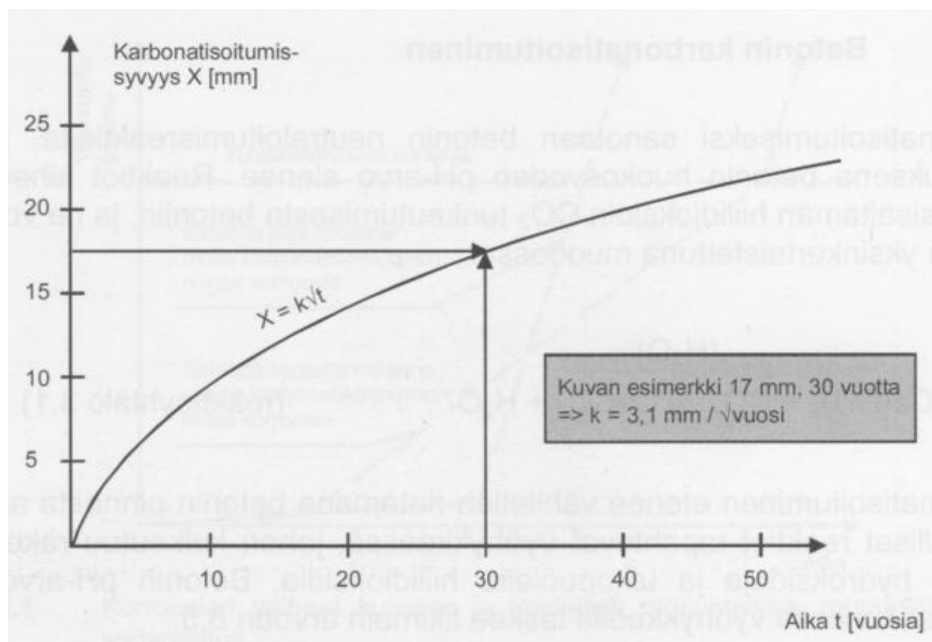
Kuva 1 Julkisivuelementin karbonatisoitumisrintaman teoreettinen eteneminen ajan funktiona neliöjuurimallin mukaan (Betonijulkisivujen kuntotutkimus 2002 ,22).

Myös tunkeumasyyvyys vaikuttavaa etenemisnopeuteen. Karbonatisoitumisen edetessä syvemmälle betoniin, ilman hiilidioksidin pääsy rakenteeseen vaikeutuu, joka laskee etenemisnopeutta. Tiiviissä ulkorakenteessa eteneminen saattaa lähes pysähtyä. (Betonijulkisivujen kuntotutkimus 2002 ,21.). Kuvassa 1 on havainnollistettu betonin karbonatisoitumisen teoreettinen eteneminen ajan funktiona.

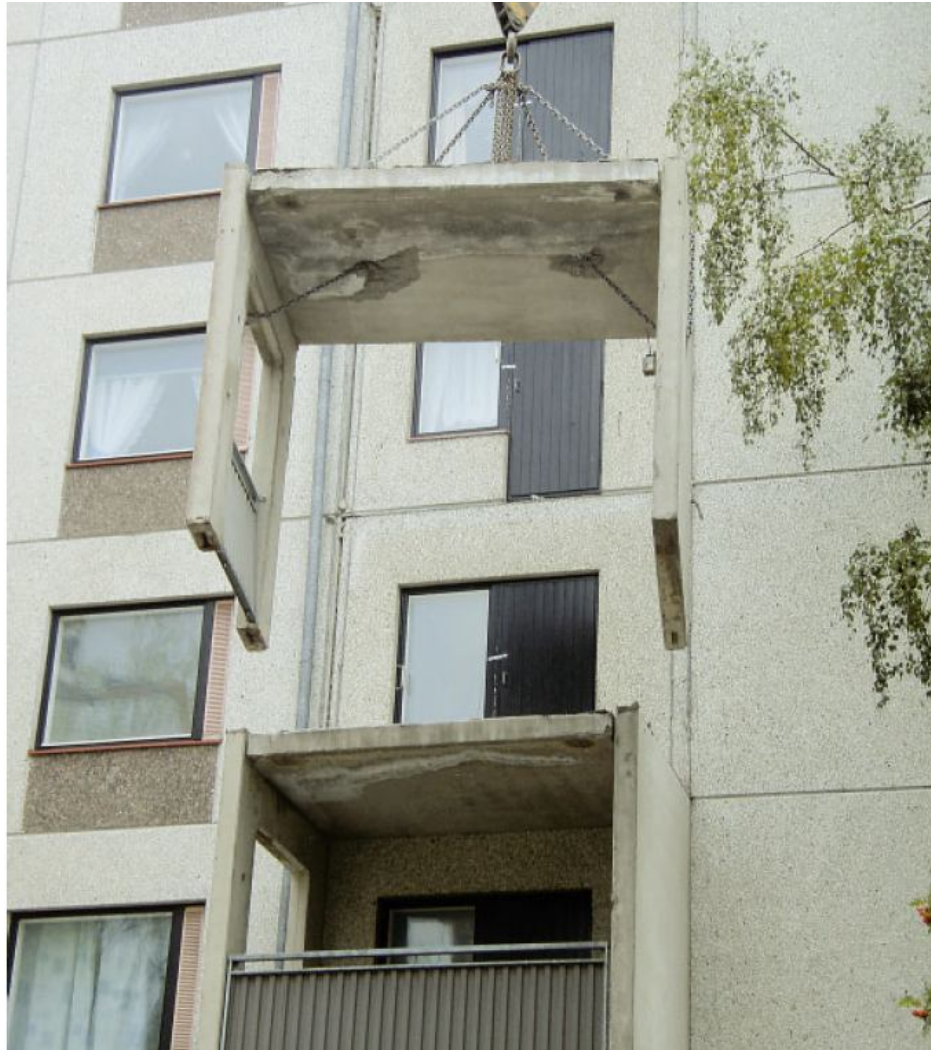
Kuva 3 elementtirakenteisen parveketornin purkamista koneellisesti.

(Betonijulkisivujen kuntotutkimus 2002 ,51). Kuvassa 3 on esitetty elementtirakenteisen betoniparvekkeen nopeaa ja taloudellista purkamistapaa.
