Opinnäytetyö (AMK)

Auto- ja kuljetustekniikka

VAHINKOPORTFOLION MUUTOKSEN VAIKUTUS VAHINKOINFLAATIOON

Tässä työssä tarkasteltiin vahinkovakuutusyhtiöiden maksamien autovahinkojen vahingonkorvausten nousun syitä. Työn tilaajana toimi Vahinkovakuutusyhtiö If, jonka auto- ja venevahinkotarkastusosastolle työ tehtiin. Työ perustuu tilaajayhtiön tilastoihin ja omakohtaisiin kokemuksiin ja havaintoihin vakuutusyhtiön teknisen asiantuntijan työssä. Tarkastelu-aika on rajattu vuosille 2006–2009.

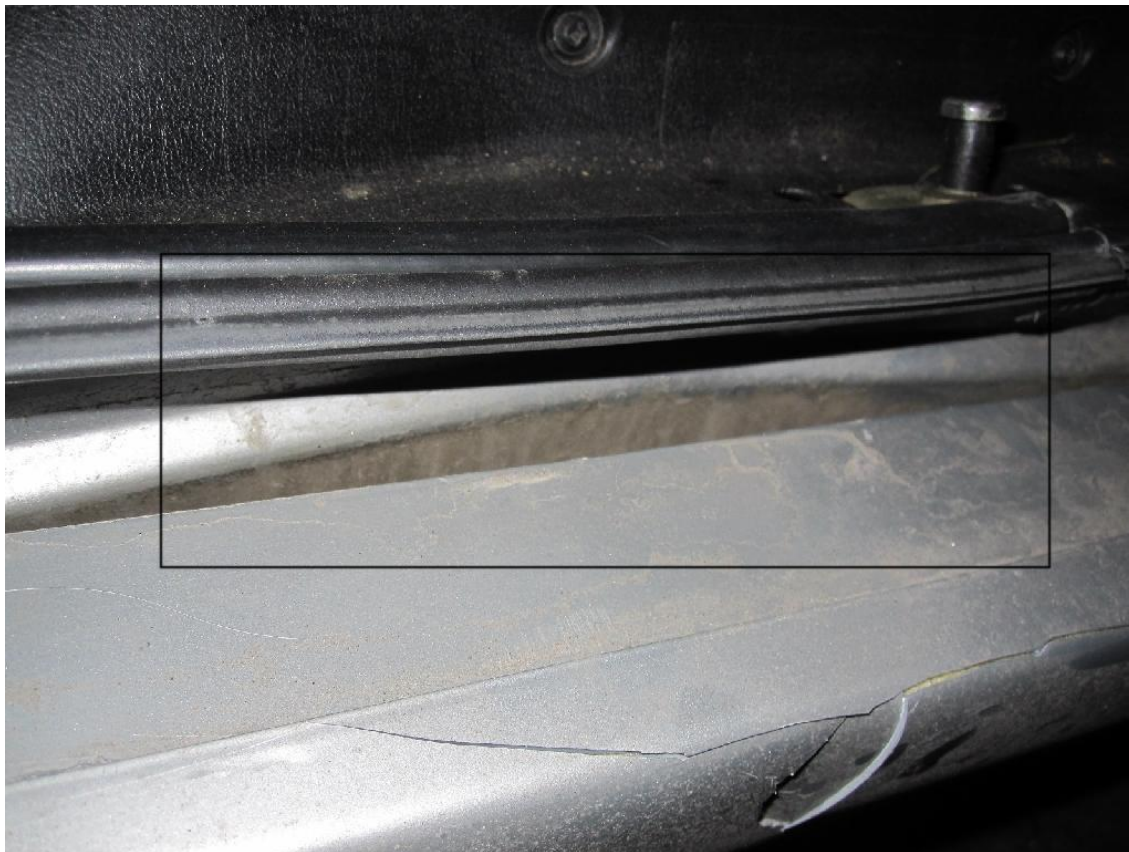
Kuva 5. Esimerkkiauto 1 kuva takapellistä (If Vahinkovakuutusyhtiö Oy)

Kuvassa 5. näkyy takapellin huomattava painuma pitkältä matkalta varapyöräkoteloon. Kuvassa näkyy myös takapuskurin kuoren vaurioita. Puskurin kuoresta on irronnut maalipintaa sekä puskurin materiaalia. Puskurin korjaaminen tai muovikorjaaminen ei ole kannattavaa, koska puskuuri on niin pahasti vaurioitunut.

Takapellin vaurio on korjaamon mielestä niin laaja, että koko takapelti on vaihdettava. Vaihtotarvetta on perusteltua sillä seikalla, että varaosan hinta on kohtuullinen ja koska painauman oikaisutyö maksaisi enemmän kuin tilanteeseen sopiva varaosa. Oikaistusta takapellistä ei myöskään voisi olla täysin varma tulisiko siitä korjauksen laatuksittain täyttävä. Takapellin vaihto on suuri työ ja WinCabas³-ohjelma antaa vaihtotyölle ohjeajaksi noin kuusi tuntia. Vaihtotyön takia auton takaosasta joutuu purkamaan pois paljon osia. Samalla kun takapuskuri irrotetaan takapellin vaihtotyön takia, se myös uusitaan siinä olevien vaurioiden takia. Puskurin uusintatyö ei vaikuta työaikaa kasvattavasti, sillä se tullaan irrottamaan takapellin uusinnan yhteydessä. Uusi takapuskuri joudutaan maalaamaan oikean väriseksi ennen asennusta.

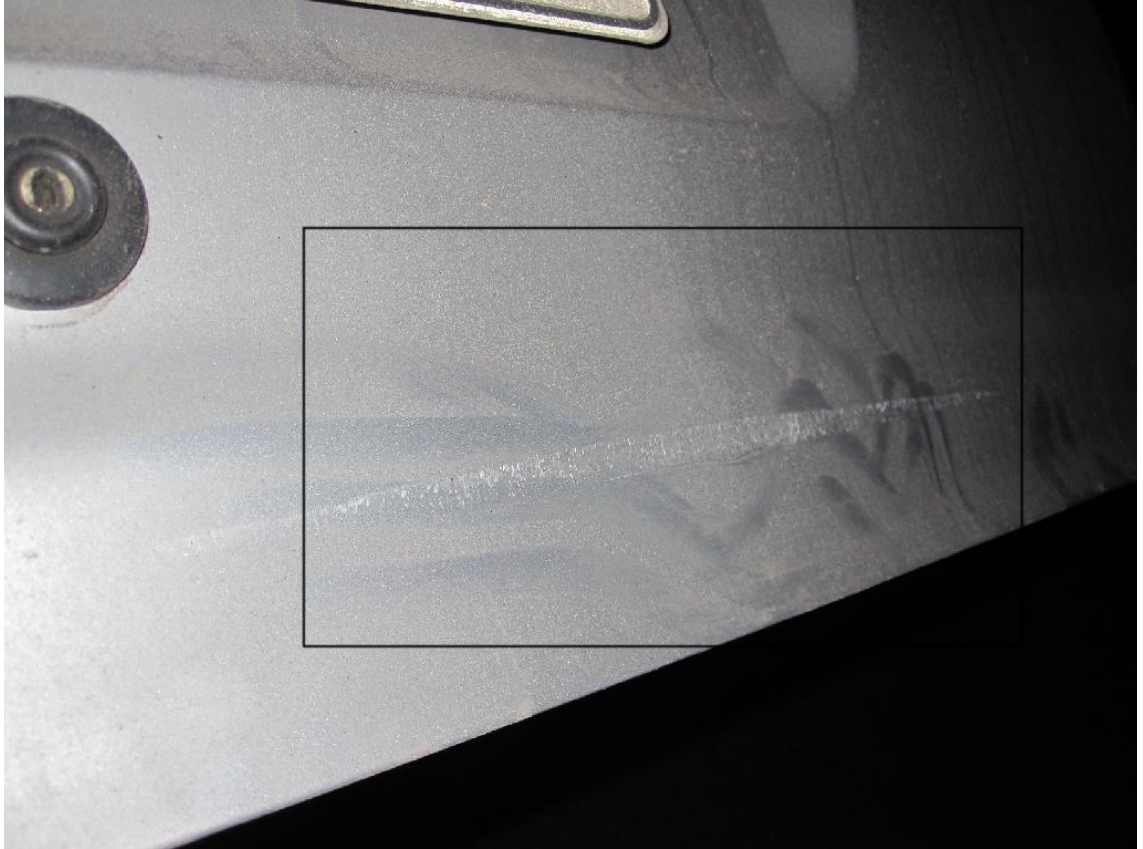
Kuva 6. Esimerkkiauto1 kuva tavaratilankannesta (If Vahinkovakuutusyhtiö Oy)

Kuvassa 6. näkyy tavaratilankannen maalipinnassa oleva hiertymä joka tulee vaatimaan vähintään uudelleen maalauksen.

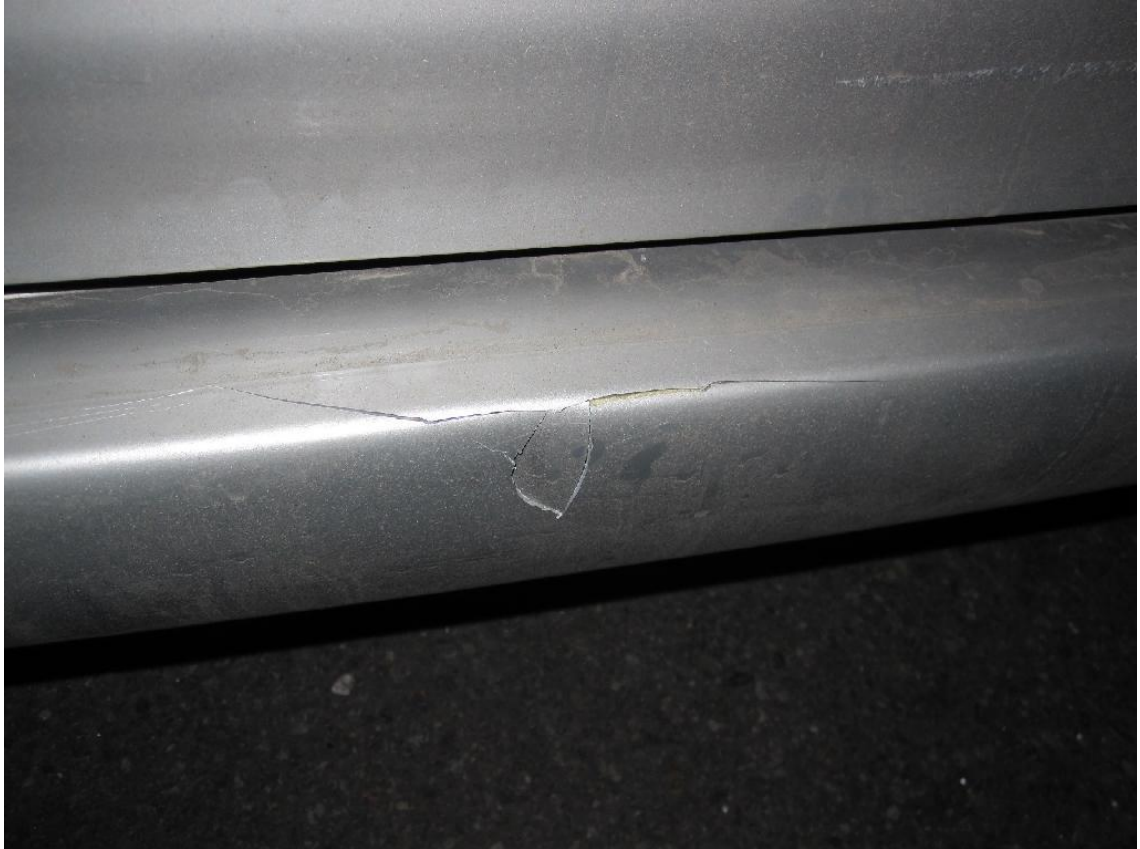
Kuva 7. Esimerkkiauto 1 kuva takapuskurista (If Vahinkovakuutusyhtiö Oy)

Kuvassa 7. näkyy takapuskurin pinnan maali- ja muovivauriot kauempaa kuvattuna. Puskuri on haljennut moneen suuntaan ja sen pinnasta on lähtenyt pala maalia.

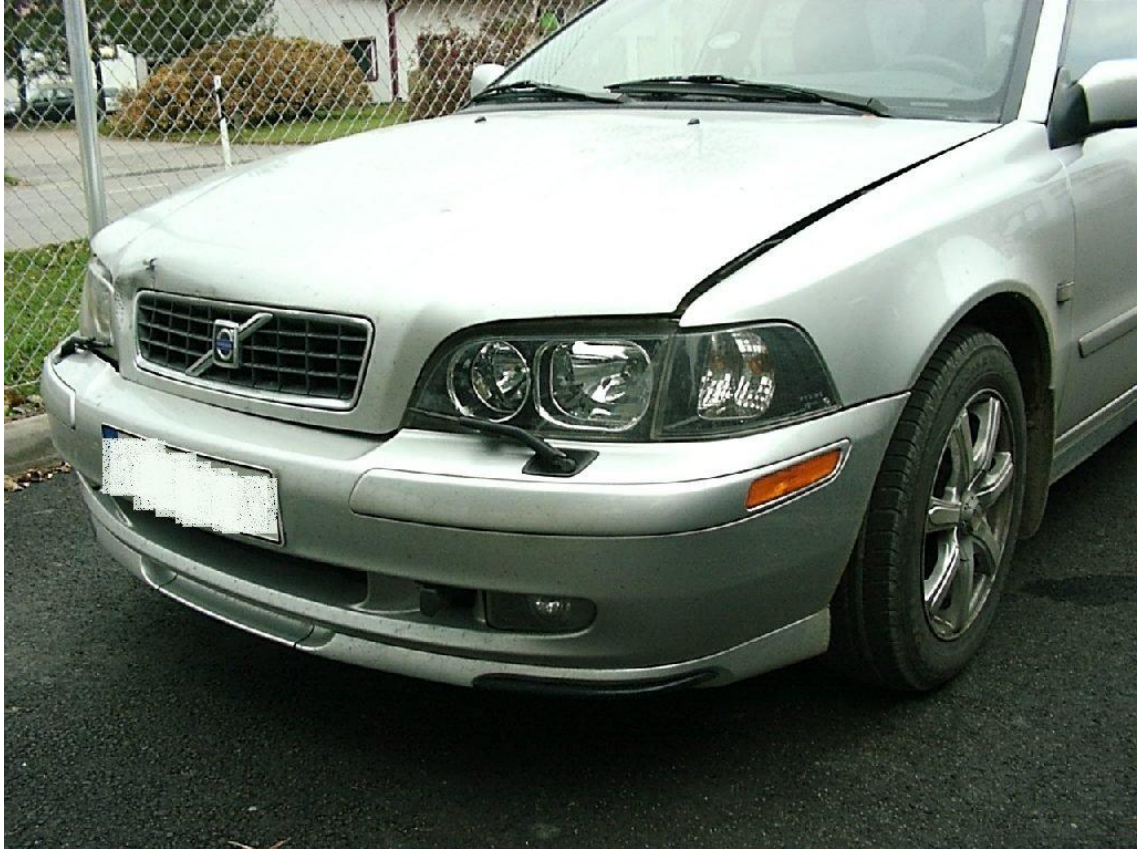
Kuva 8. Esimerkkiauto 2 kuva vasen etukulma (If Vahinkovakuutusyhtiö Oy)

Kuvasta 8. voidaan havaita että auton etukansi on pahasti vaurioitunut. Odotettavissa on myös vaurioita muissa osissa, joihin vääntynyt etukansi on ottanut kiinni taipuessaan.

Esimerkkiauto 2 on Volvo V40 1.8, jonka rekisteröintivuosi on 2003 ja korjauskustannuslaskelma on liitteissä 18–21. Keulan törmäysvahinko, joka on selvästi kuvista havaittavissa. Voidaan havaita, että etukansi on noussut ylös ja poissa paikoiltaan. Etukannessa on paha muodonmuutos, joten sitä ei ole enää mahdollista oikaista, vaan osa on vaihdettava.

Auton etupuskuri ja puskurin oikea koristelista sekä uusi etukansi joudutaan maalaamaan. Lukkopeltiä joudutaan hieman oikomaan, jotta uusi etukansi sopii tarkasti oikealle paikalleen.

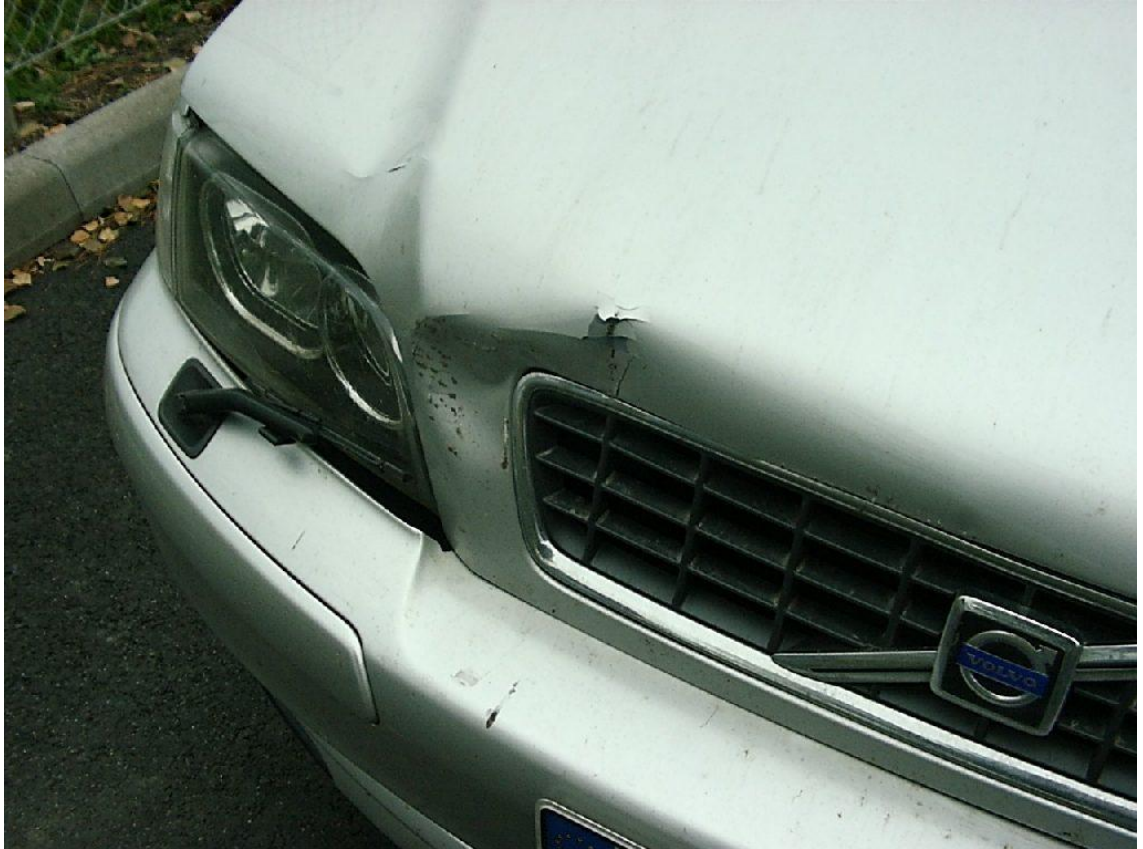
Kuva 9. Esimerkkiauto 2 kuva etukannesta (If Vahinkovakuutusyhtiö Oy)

Kuvasta 9. näkee säleikön vaurion sekä etukannen vaurion tarkemmin kuvattuna. Kuvassa näkyy myös etupuskurin vauriojäljet, jotka vaativat mahdollisesti pienen muovikorjauksen. Oikean ajovalon asennosta voi olettaa, että ajovalon pohjapelti vaatii oikaisutyötä, jotta uudet osat sopisivat paikoilleen tarkasti.

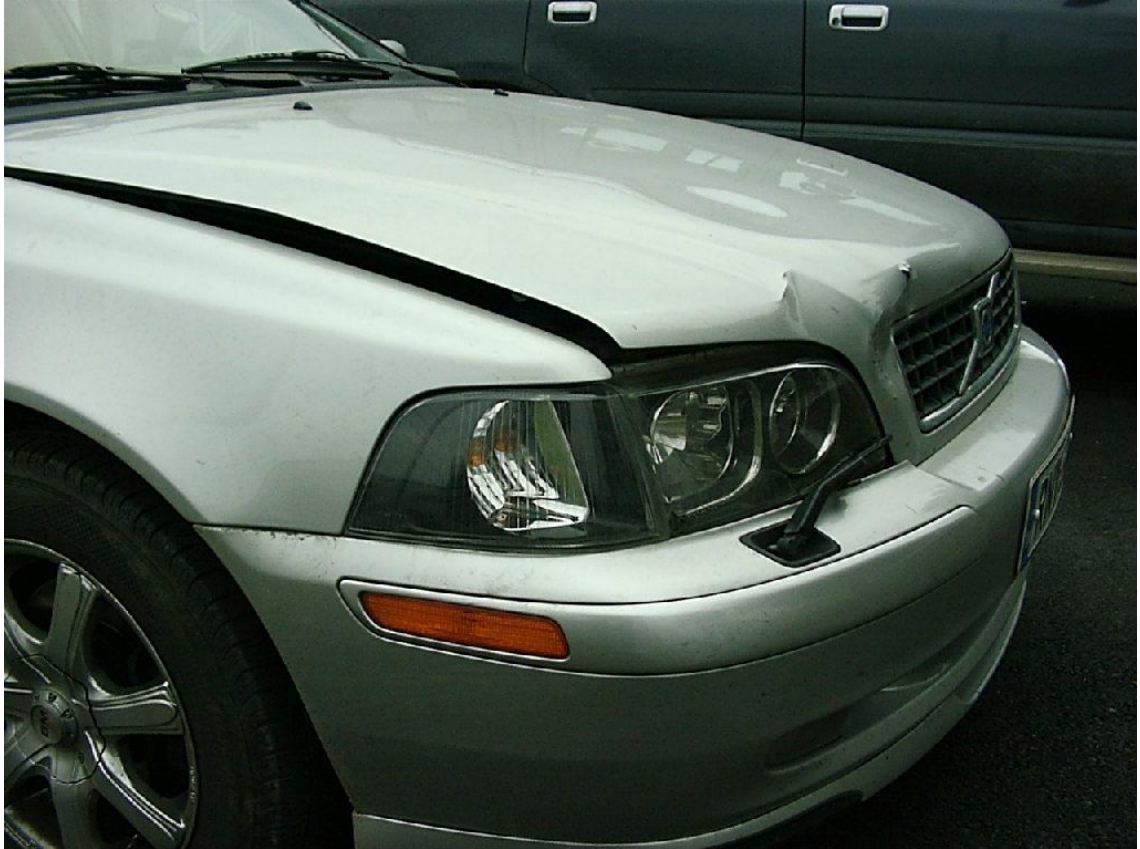
Kuva 10. Esimerkkiauto 2 kuva oikea etukulma (If Vahinkovakuutusyhtiö Oy)

Kuvasta 10. näkyy miten paljon etukansi on menettänyt muotoaan kolarin seurauksena. Kuvasta voi myös havaita etupuskurin muovikuoren sekä oikean ajovalon pyyhkimen varren olevan poissa paikoiltaan.

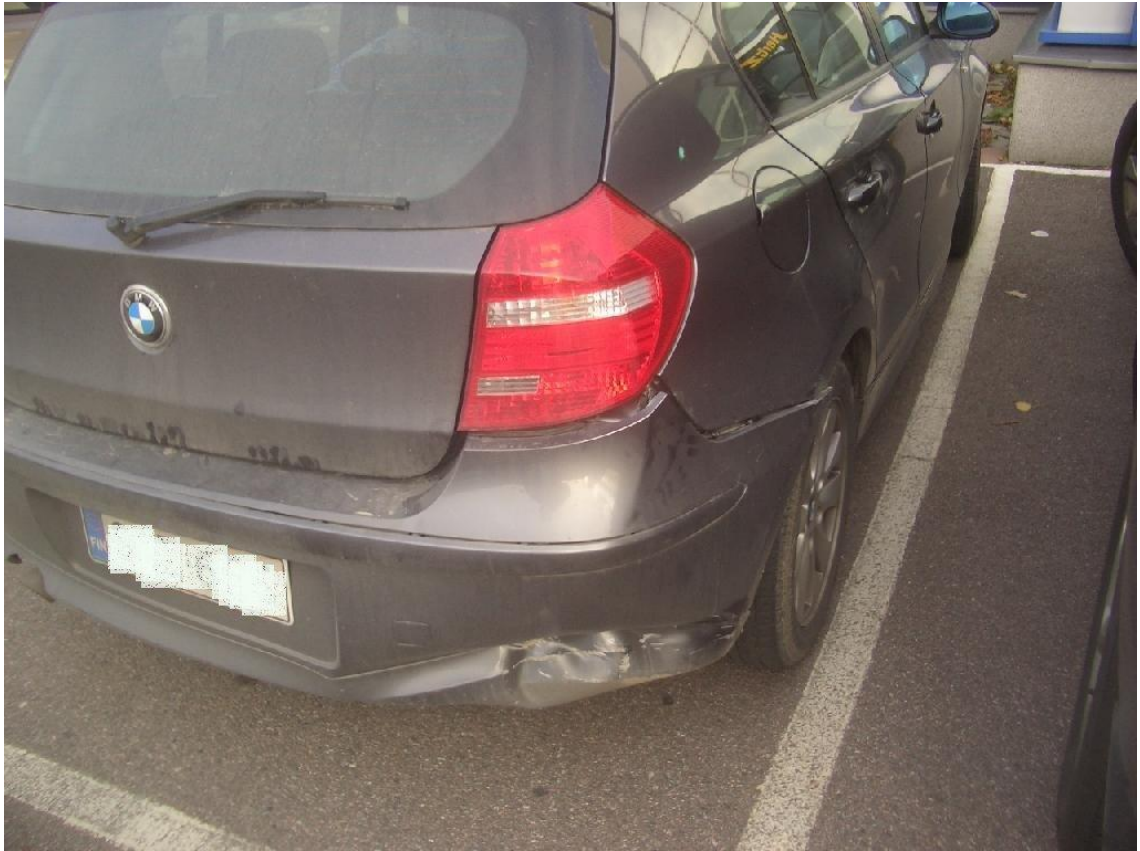
Kuva 11. Esimerkkiauto 3 kuva oikea takakulma (If Vahinkovakuutusyhtiö Oy)

Kuvasta 11. voidaan havaita takapuskurin olevan poissa paikoiltaan, sekä puskurin laaja muodonmuutos. Takapuskuria on erittäin vaikea saada enää muovikorjauksella alkuperäisen muotoiseksi, niin ettei siihen jäisi virheitä. Puskuri tulee siis joko vaihtaa uuteen tai korvata sopivalla purkuosalla.

Auton muovinen takapuskuri on kärsinyt laajasta muodon muutoksesta jonka lisäksi vahinkotarkastuksessa on puskurin alta löytynyt auton korisaumasta vaurioita. Takapuskurin tuki on myös vääntynyt ja se joudutaan vaihtamaan.

Korisauman korjaamiseksi on tavaratilan verhoilut purettava ja työn edessä on muun muassa auton akku joka sijaitsee vaurioituneessa tavaratilan kulmassa.

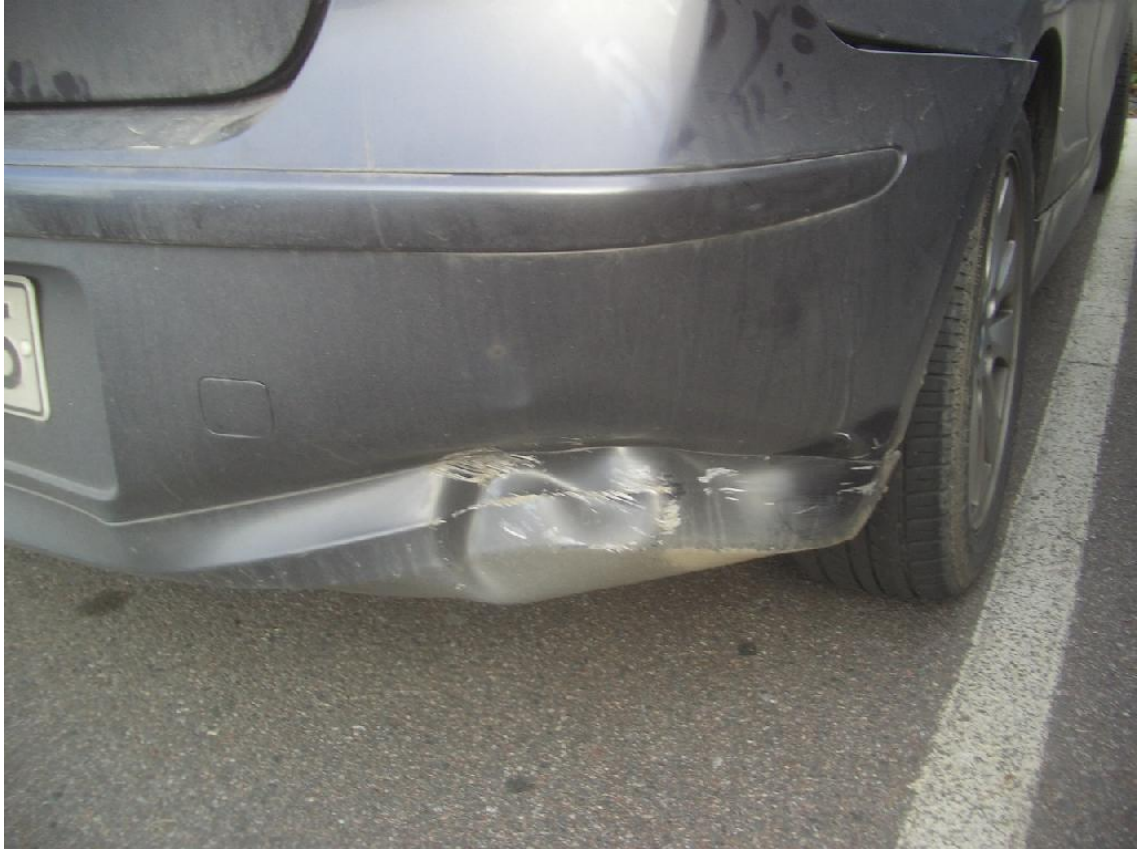
Kuva 12. Esimerkkiauto 3 kuva lähempää takapuskurista (If Vahinkovakuutusyhtiö Oy)

Kuvasta 12. voidaan havaita miten naarmuinen puskurin kuori on ja kuvasta näkee myös että puskurin sisäosat heijastuvat kuoren pintaan. Odotettavissa on että purettaessa sisäosista löytyy vaurioita.
