OPINNÄYTETYÖ - AMMATTIKORKEAKOULUTUTKINTO  
TEKNIIKAN JA LIIKENTEEN ALA

# MUURAUSTYÖVAIHEEN JOHTAMINEN

Koulutusala Tekniikan ja liikenteen ala	
Koulutusohjelma/Tutkinto-ohjelma Rakennusmestarin tutkinto-ohjelma	
Työn tekijä(t) Ismo Antila	
Työn nimi Muuraustyövaiheen johtaminen	
Päiväys	11.4.2019
Sivumäärä/Liitteet	60+10
Ohjaaja(t) Jarmo Taavitsainen, tuntiopettaja, Matti Yli-Kärppä, pt. tuntiopettaja	
Toimeksiantaja/Yhteistyökumppani(t) Ismo Antila	
<p>Tiivistelmä</p> <p>Tämän opinäytetyön aihe oli julkisivumuurauksen työvaiheen johtaminen, mutta aihetta käsitellään enemmän subjektiivisesta ja peilaavasta näkökulmasta kuin että työssä seurattaisiin aikataulua ja kustannuksia. Tavoite oli laatia käytännönläheinen raportti työvaiheen edistymisestä työnjohtajan näkökulmasta, sekä arvioida omaa toimintaa työnjohtajana.</p> <p>Kohde oli Lujatalon omaperusteisen asunto-osakeyhtiön ja palvelutalon hybridikohde, jossa rakennuksia erotti vain liikuntasauha. Kohde sijaitsi ahtaalla tontilla ja aikataulu oli venymätön palvelutalon luovutuksen takia. Työnjohtajana minun toimenkuvani käsitti työvaiheen suunnittelun, aikatauluttamisen, laadunvalvonnan sekä jossain määrin kustannusseurannan. K

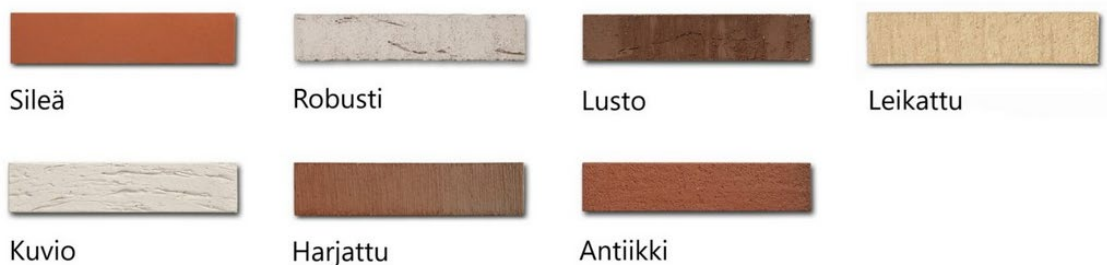
Yleisimmät värit tiilille ovat hyvin tunnettu punatiili eri sävytyksineen sekä vaaleat sävyt, kuten tuohi, jota on paljon nähtävillä uudemmissa tiilijulkisivuissa. Tiiltä saa myös tummina sävyinä, mutta mikäli nämä eivät kelpaa saa tiiliä tilattua haluamaansa väriin sävytettynä tai kokonaan värjättyinäkin. Värin lisäksi tiilen pinta voidaan käsitellä monin eri tavoin, kuten leikattuna, harjattuna tai sileäksi tasattuna (kuva 6).

Kuva 6. Kuvakaappaus pintavaihtoehdoista –(Tiileri.fi).

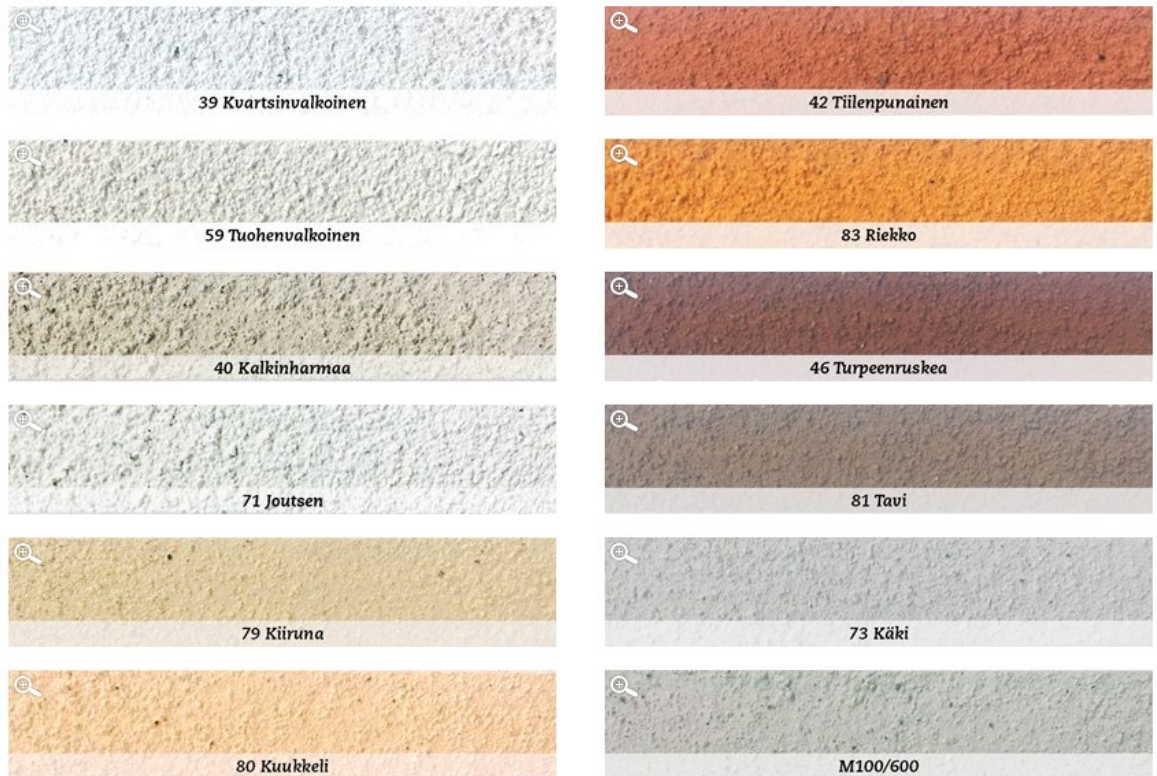
Tiilijulkisivun laastisaumoja voidaan muokata sauman paksuuden mukaan, mutta yleisesti sauman paksuus on 15 mm. Manner-Euroopassa osa julkisivumuurauksista tehdään ohuemmalla, muutaman millin paksuisella saumalla, mutta kyseinen muuraustapa ei ole vielä saanut jalansijaa Pohjois-Euroopassa. Saumapaksuudella voidaan hieman "pelata", jotta tiilijako asettuu oikein julkisivun aukkoihin nähden, mutta tällöin paksuden muutos tulee olla niin pieni, ettei sitä huomaa silmällä. Laastia, kuten monia muita keinotekoisia kivrakenteita, on saatavilla monin eri sävyin valmistajasta riippuen, mutta tarvittaessa laastia saa tilattua myös haluamallaan värillä tai sävyllä (kuva 7).

Kuva 7. Esimerkkejä muurauslaastin väri vaihtoehtoista Tiilerin internetsivuilta –(Tiileri.fi).

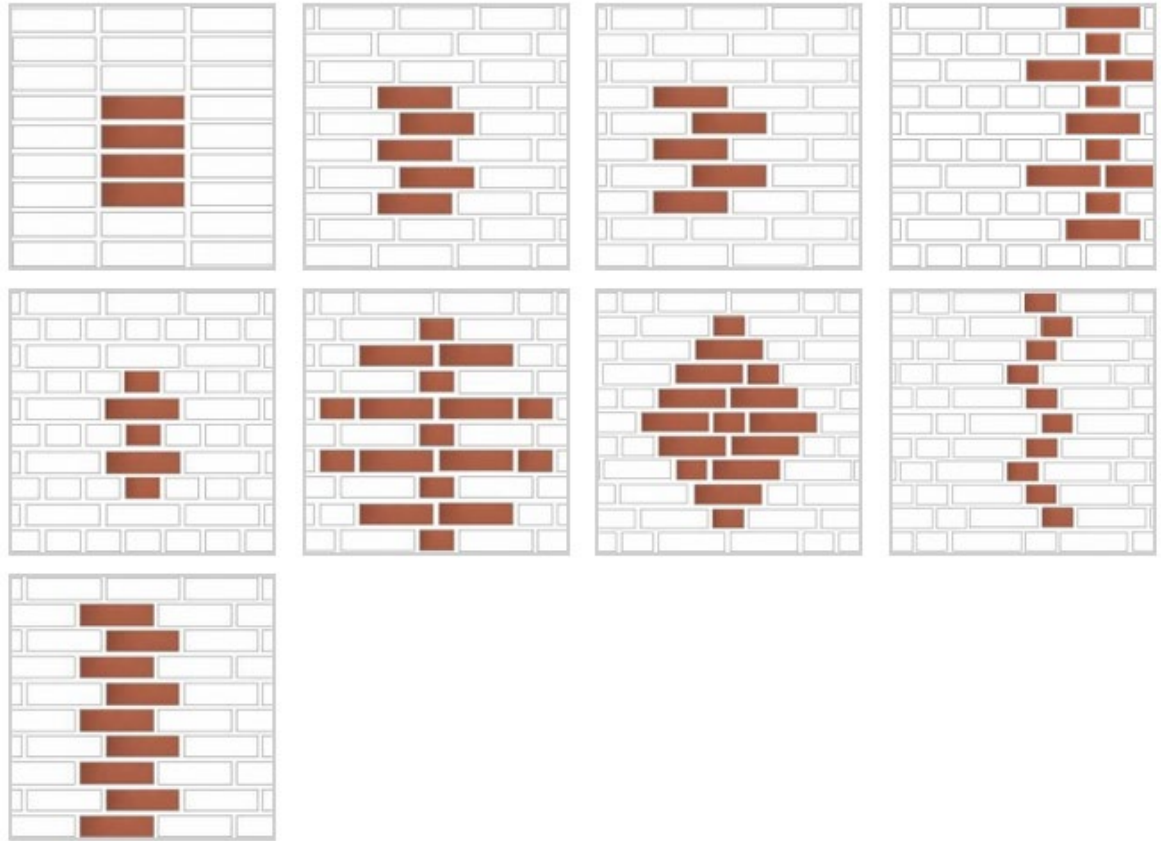
Tiililimityksillä myös voidaan vaikuttaa julkisivun ulkonäköön ja suosituin limitystapa on niin kutsuttu 1/2-limitys, jossa joka toinen varvi porrastaa 0,5 tiilen mittaa edelliseen nähden. Tiililimityksiä on lukemattomia ja limityksiin voidaan yhdistää eri tiilikokoja (kuva 9).

Kuva 9. Esimerkkejä tiililimityksistä -(Tiili-info.fi).

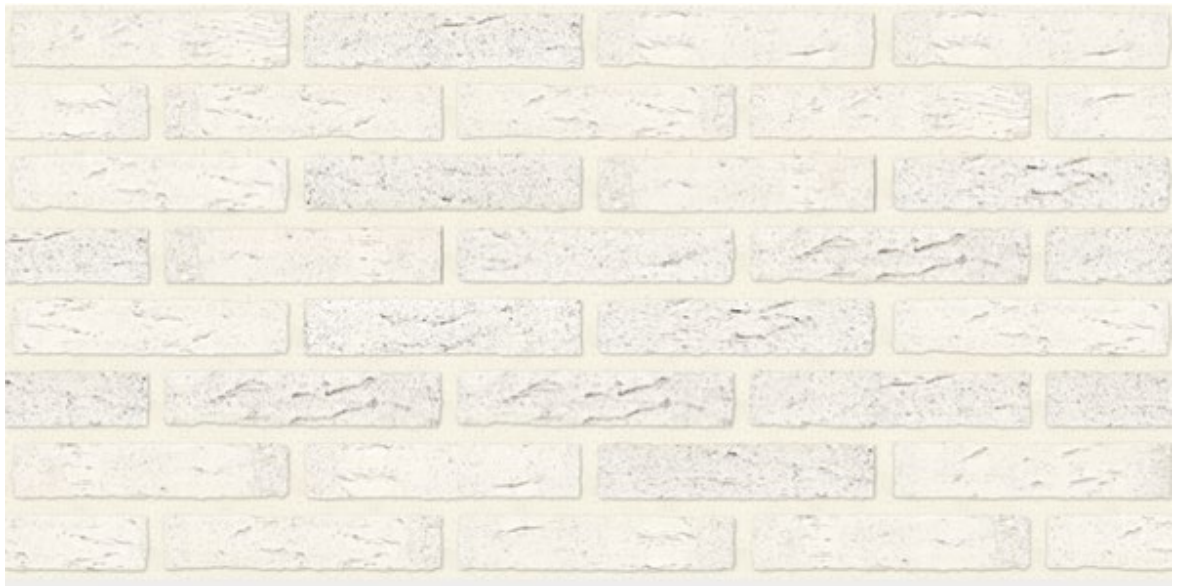
A-lohkolla, eli niin sanotussa tornitalossa, sekä C-lohkolla alimman kerroksen (kellarikerros) ulkopinta on betonisista sokkelielementeistä, joiden pinta on maalattu sijainnista riippuen joko betoninharmaaksi tai tietyllä koristeväriellä. Sokkelielementin päältä alkaa tiilimuraus. Tiileksi suunnittelija on valinnut RT60-tiilen, eli reikätiili kooltaan 285 mm x 135 mm x 60 mm, värinä Tundra ja pintana Robusti. Sauma tulee samaan Tundran sävyyn 14–16 mm paksuna, viimeistely puuhierrettynä (kuva 12).

Kuva 12. Tiilerin internetsivuilta löytyvällä suunnittelutyökälulla tuotettu malli kohteen julkisivusta. (20.1.2019)

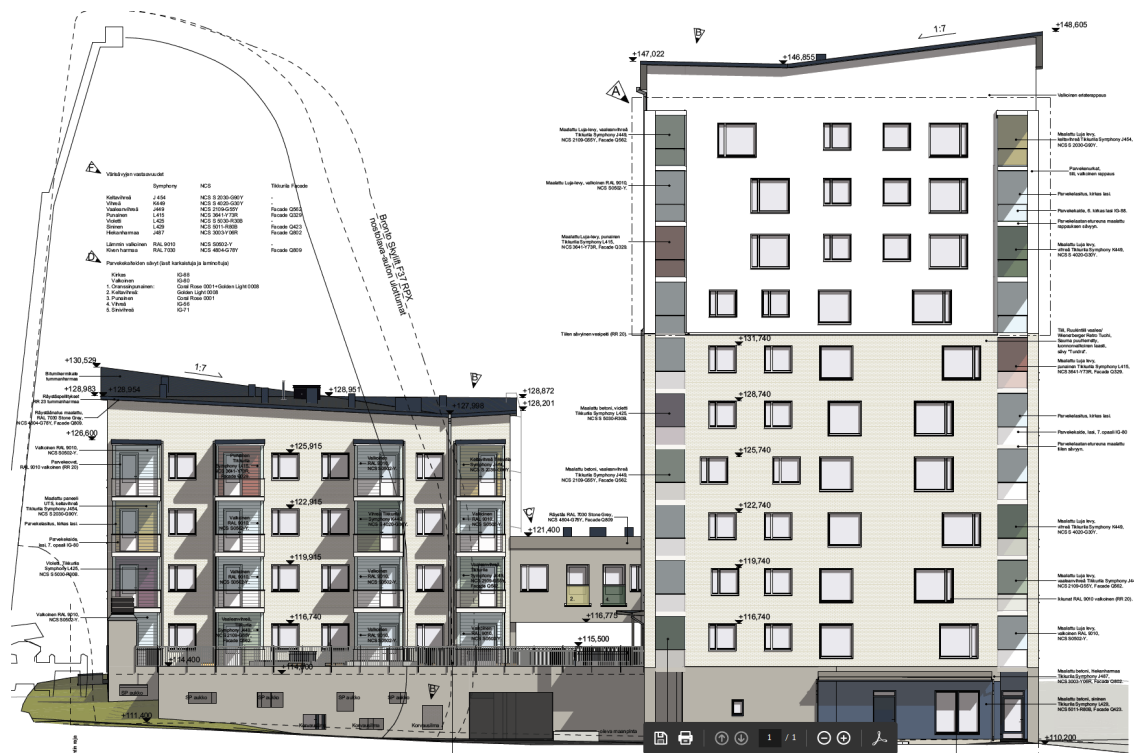
B-lohkolla ei varsinaista julkisivua ole, vaan parkkihallin ulkoseinä kellarikerroksen tasossa on sileäksi tasoitettu betonipinta, jota ei maalata (kuva 13).

Kuva 13. Kuvakaappaus julkisivupiirustuksesta ARK 42-008 230, Julkisivu etelään (20.1.2019)

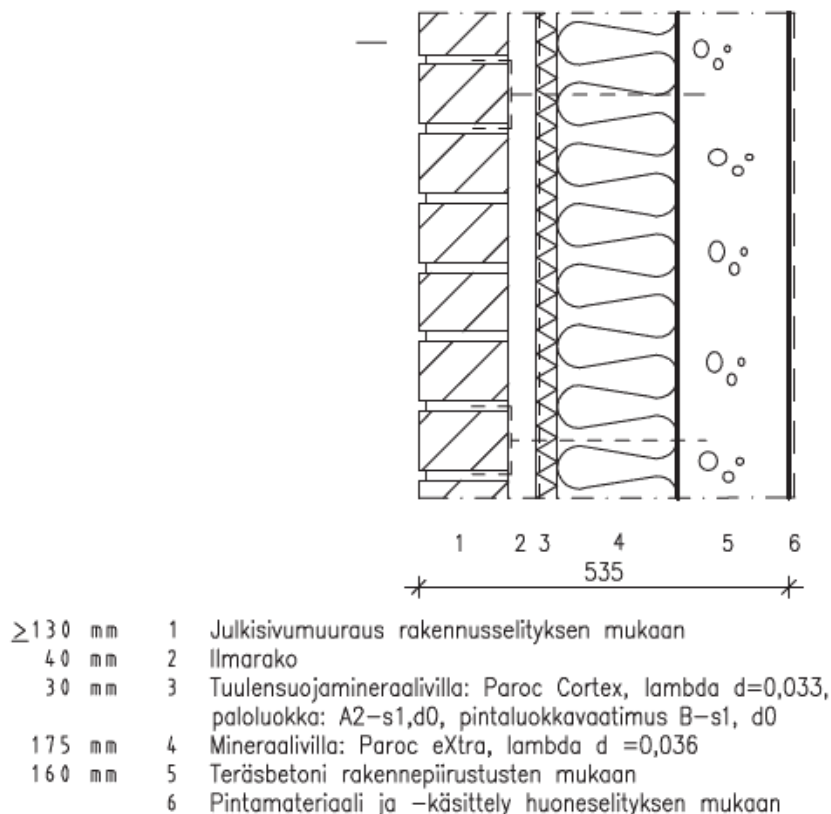
Rakennesuunnittelija on määrittänyt julkisivumuurauksen ilmaraoksi 40 mm. Ilmaraon takana on tuulensuojamineraalivilla 30mm ja mineraalivilla 175 mm (kuva 15). Villakerrokset on kiinnitetty runkoon muuraussiteillä, joita tulee 4 kpl/m<sup>2</sup>, mutta aukkojen vieressä 6 kpl/m<sup>2</sup>. Muurattavasta seinästä riippuen muuraussiteiden pitää olla liukuvia tai kiinteitä. Liukuva muurausside mahdollistaa muurauksen lämpöliikkeen pystysuunnassa. Tuulensuojamineraalivillan saumat teipataan järjestelmän mukaisella saumausteipillä. Tulee huomata, jos teippaus tehdään pakkasella, on teippi vaihdettava pakkasenkestävään, jolloin sen liimapinta ei jäädy ja teippi kiinnittyy normaalisti tuulensuojalevyyn.

Kuva 15. Kuvakaappaus rakennetyypistä US100, betoniulkoseinä (...). (20.1.2019).

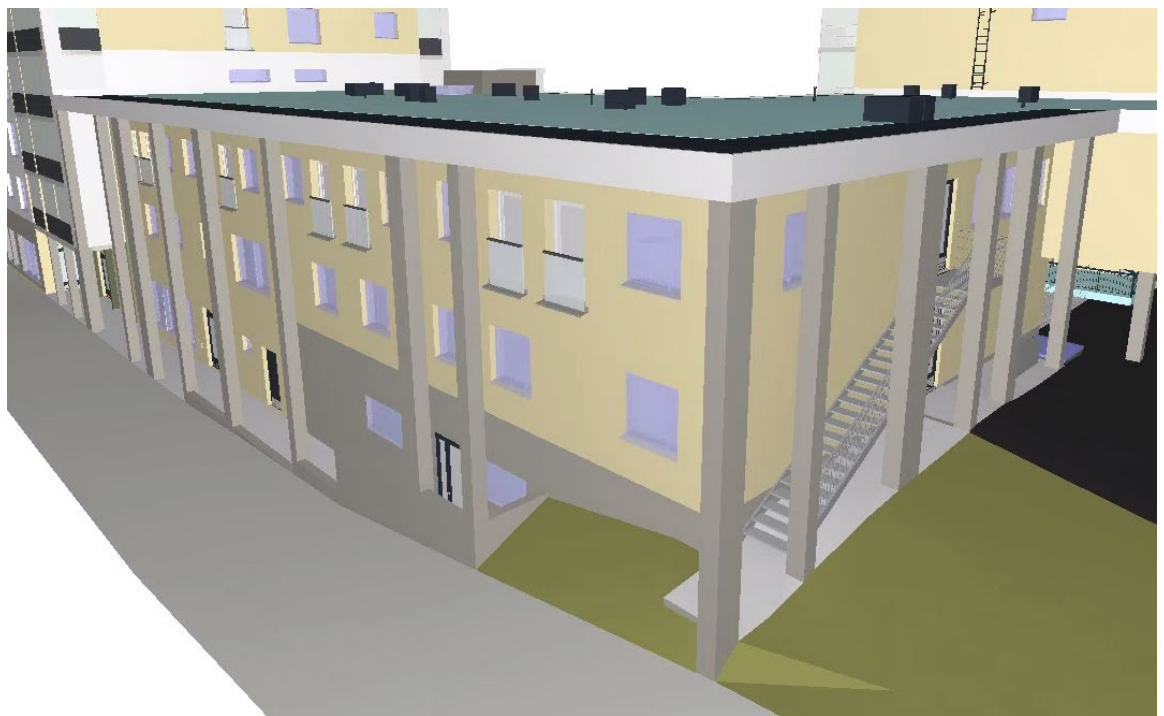
Työvaihe aloitettiin C-lohkon idän puoleiselta sivulta, eli positiosta numero 1 (kuva 22). Työn oli tarkoitus alkaa 23.4, mutta telineiden viivästymisen ja automaattisiilon toimintaan saattamisen takia työt aloitettiin tehokkaasti vasta 30.4. Samalle päivälle varattiin mallityökatselmus ensimmäisistä valmiista neliöistä, jotka pääsuunnittelija tarkasti. Pääsuunnittelija hyväksyi mallityön ja muuraustyöryhmän kanssa oli nyt sovittu vaaditusta laatutasosta.

Kuva 22. Kuvakaappaus tietomallista ensimmäisestä muurauskohteesta (25.1.2019).

Ensimmäiseen työkohteeseen ei saanut mastolavoja kahdesta syystä: sivu oli hieman rinteinen keskeneräisten maatöiden takia ja pitkää räystäsrakennetta tuki betonipilarilinja, joten pilareiden välistä ei olisi mahtunut siirtämään mastolavaa seinälle, vaikka teoriassa se olisi mahtunut pilareiden ja seinän väliin. Vaikka muurausta oli vain pidemmällä, itään päin olevalla seinällä, telineet jatkettiin kattamaan myös lyhyempi, pohjoispuolen seinä, räystästöiden takia.

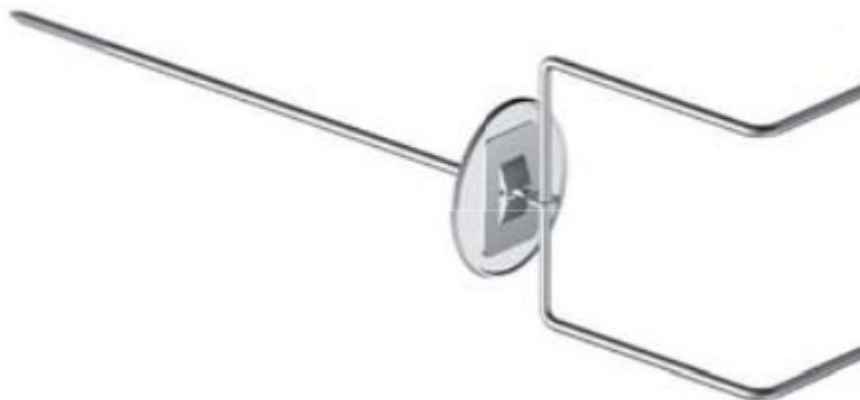
Kuva 24. Kuvakaappaus Amutekin esitteestä, RRRP-muuraussiteestä. Kuvasta poiketen työkohteessa ei tarvinnut villaprikkää ja aluslevyä ja ruuvien pituus oli kuvaa huomattavasti lyhyempi (100mm) - (Amutek.fi)

Kyseisen sivun seinärakenne oli Lapwallin puurunkoisista seinäelementeistä, joissa oli ulkopinnassa säänkestävä kipsilevy Gyproc GTS 9 (kuva 25). Muuraussiteiden tuli olla liikkeensallivia,  $\varnothing$  5 mm, rosterisiteitä, jotka ruuvattiin puuelementin runkoon (kuva 24). Pystyrunkojen sijainnit tuulensuojakipsilevyn takana oli helposti nähtävissä tuulensuojakipsilevyn kiinnityksistä. Ruuvien reikäpään pujoin tettiin varsinainen tiilisanka, joka asetettiin muurauksen yhteydessä vaakasaumoihin.

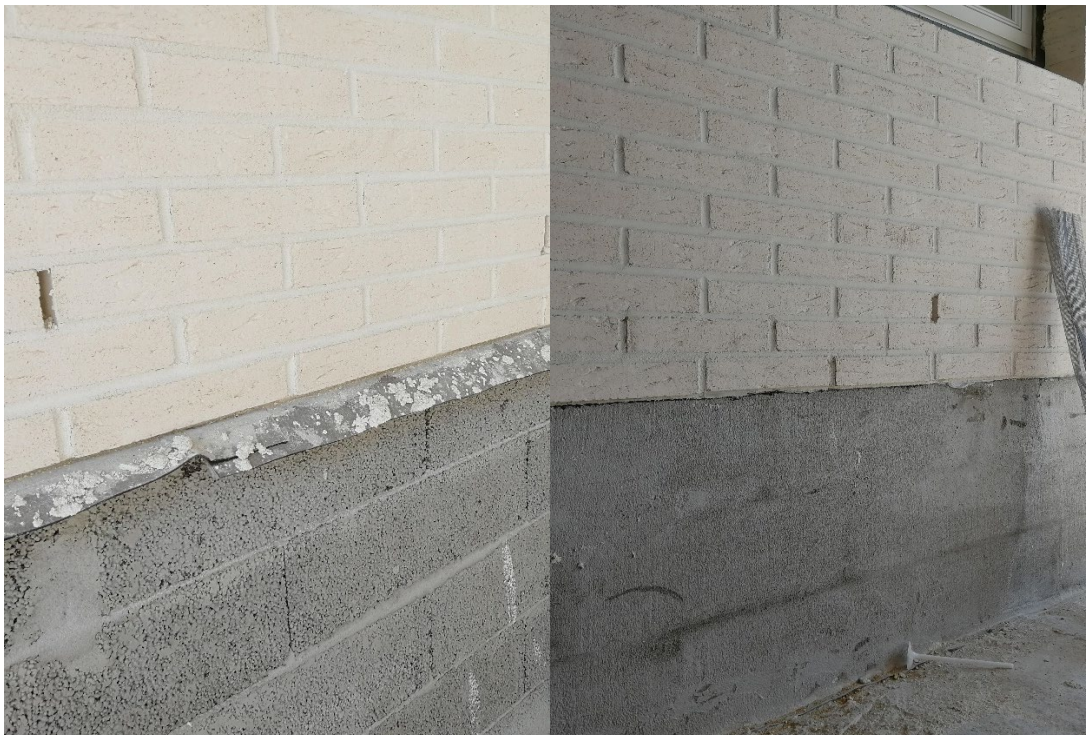
Kuva 31. Kuva porttikongin sokkelista. Vasemmalla oikein tehty vesieristysten keskeytys, oikealla väärin (30.7.2018).

Porttikongissa tuli muurata ensimmäiseksi harkkosokkeli. Harkkosokkelin alle tuli laittaa irroituskais-taksi kermisoiro ja harkkojen yläpuolelle asennettiin kermi, jonka yläpää hitsattiin kiinni tuulensuoja-kipsilevyyn. Kumibitumikermistä tuli tehdä "allas" porttikongiin (kuva 32), mutta keskeneräisten lat-tiarakenteiden takia seinille nousevat kermit katkaistiin harkkosokkelin kohdalta, tarkoituksena jättää "läppä", josta voisi myöhemmin jatkaa vesieristystä. Valitettavasti nämä ohjeet menivät vesieristä-jiltä ohitse ja seinältä laskeva kermi oli katkaistu aivan harkkosokkelin ulkokulmasta, jolloin siitä oli mahdoton jatkaa uudella kermillä julkisivumuurauksen tultua harkkosokkelin päälle (kuva 31).

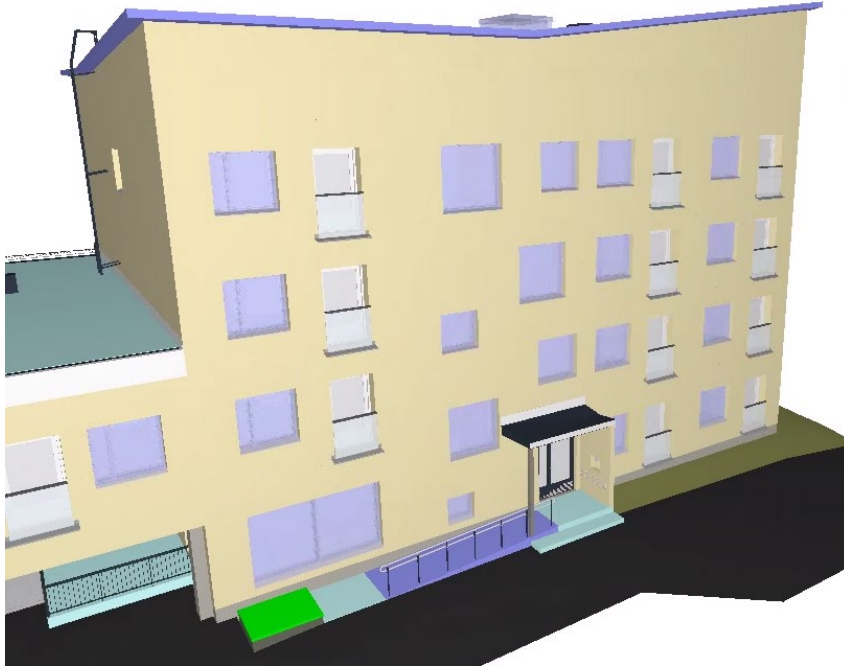
Kuva 34. Kuvakaappaus tietomallista kolmannesta työkohteesta. Vihreällä korostettu savunpoistoluukun kansi (25.1.2019).

Kolmannessa työkohteessa aloitettiin valmistelut edeltävällä viikolla tasoittamalla pohja. Tällöin myös huomattiin, että sivua ei pystyisi kokonaan muuraamaan mastolavoilta, vaan ensimmäinen liikuntasauvojen väli villoitettaisiin ja muurattaisiin telineiltä. Syy oli savunpoistoluukku, jonka takia mastolavaa ei olisi pystynyt asentamaan seinän viereen (kuva 34).

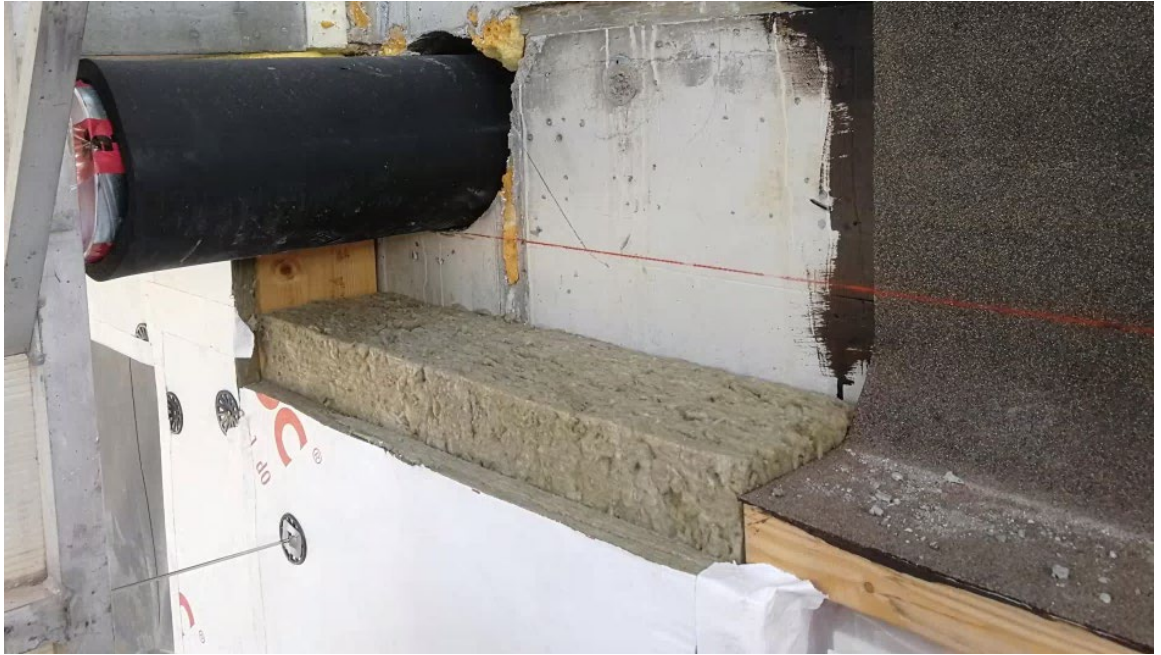
Kuva 46. Kuvakaappaus kohteesta 5, muurauskannakkeen yläpinta merkattu punaisella merkinauhalla (26.1.2019).

Asennettaessa toisen kerroksen muurauskannakkeita huomattiin, että muurauskannakkeen ripustus osuisi juuri ilmanvaihtoläpiviennin kohdalle. Itse kannake mahtuu olemaan läpiviennin alapuolella, mutta ripustus osuu suoraan keskelle läpivientä (kuva 46). Ripustus jouduttiin jättämään pois,

mutta se korvattiin teetetyllä rosterikulmaraudalla. Seinällä oli yhteensä neljä kohtaa, joissa ripustus jouduttiin korvaamaan kulmaraudalla.

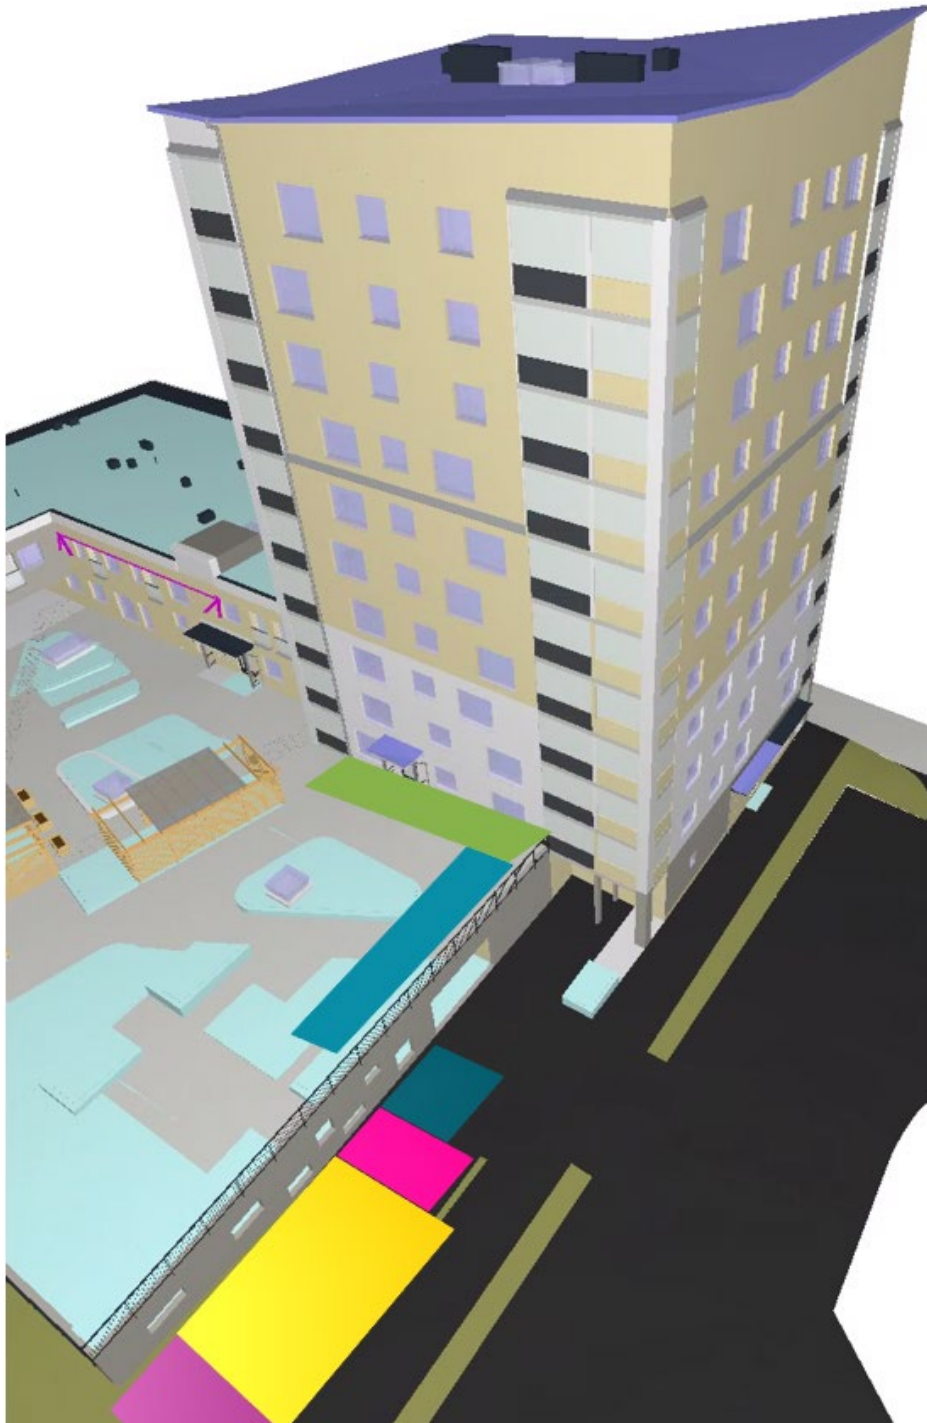
Kuva 50. Käsitelty kuvakaappaus tietomallista positiolta 9 (26.1.2019).

Position 9 huolto osoittautui haastavaksi, sillä pihakannen kantavuus ei olisi kestänyt huollon sijoittamista kannelle. Huoltopiste jouduttiin sijoittamaan parkkihallin edustalle, josta oli hissi kannella olevalla telinetasolle. Pihakannella oli mastolavan korkuinen telinetaso, jota pitkin laasti ja tiililetkat saatiin kuljetettua mastolavalle (kuva 50).

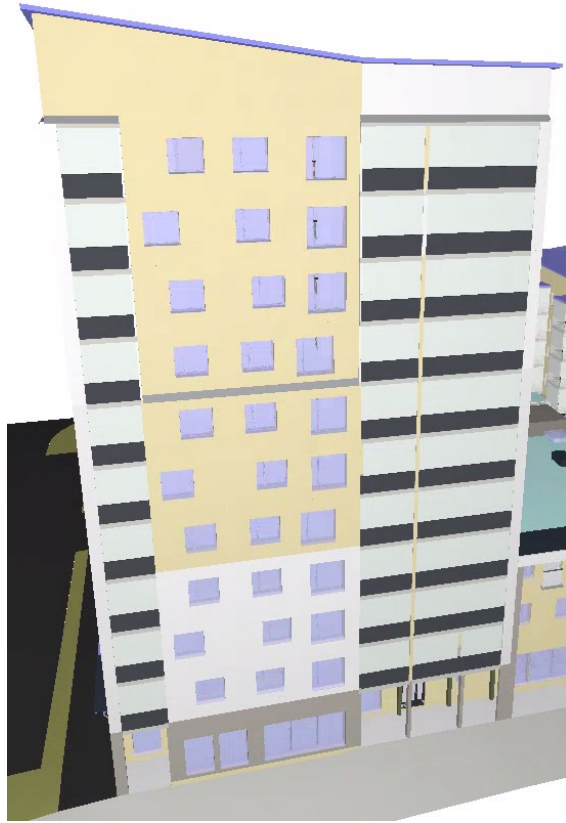
Kuva 51. Kuvakaappaus tietomallista positiosta 11 (27.1.2019).

Positio 11:ta (kuva 51) valmistelut aloitettiin heti positio 9:n jälkeen. Sivulle siirrettiin mastolava ja ensimmäiseksi seinälle nousi etuputsimies paikkaamaan kuopat ja tasoittamaan kynnykset ja kourut. Villatilaan ei saa jäädä vapaasti liikkuvaa ilmaa, vaan villan tulee täyttää kaikki kohdat. Ensimmäisten villoittajien ollessa positiolla 8 tekemässä urakkamuurarille valmista pintaa, otettiin Lujatalon omista työntekijöistä kaksi miestä villoitusurakkaan. Tästä pisteestä eteenpäin alkoivat ongelmat julkisivun valmiiksi saattamisessa jäljellä olevilla positioilla:

Palvelutalon luovutuksen lähestyessä jouduttiin Kalevantorin huoltopiste siirtämään pois torilta. Huoltopiste siirrettiin lähemmäksi positiota 11. Vaikka huolto oli nyt huomattavasti lähempänä muuraukshohtetta, oli tila huomattavasti ahtaampi ja varastoitavat materiaalit jouduttiin sijoittamaan kahteen eri paikkaan (kuva 51). Ensisijaisesti muuraukshohteen lähelle, toissijaisesti parkkihalliin.

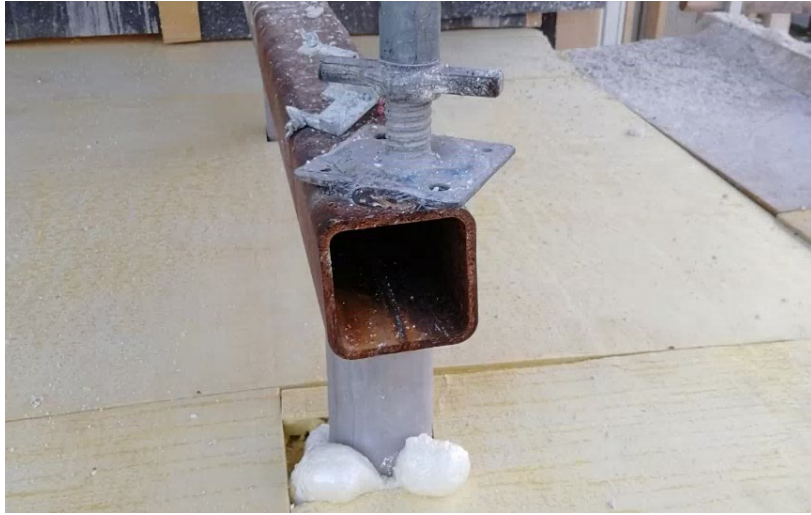
Kuva 52. Kuvakaappaus position 8 RST-jaloista ja vaakapalkista telineiden alle (27.1.2019).

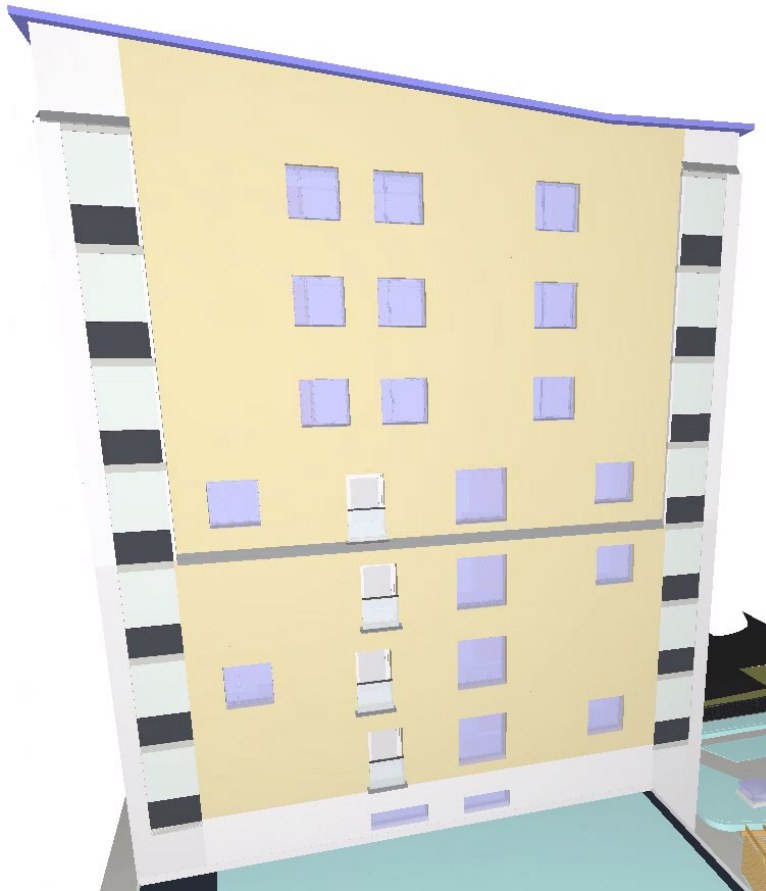
Kuva 53. Kuvakaappaus tietomallista positiolta 8 (27.1.2019).

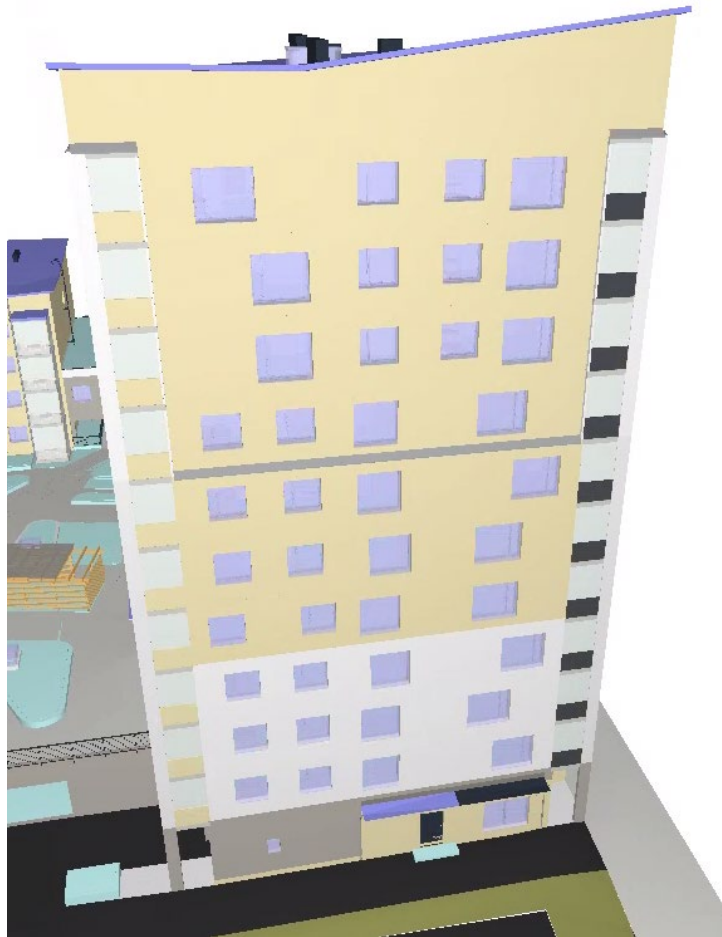
Kuva 55. Kuvakaappaus tietomallista positiosta 10 (27.1.2019).

Position 10 (kuva 55) julkisivutyöt eivät ehtineet alkaa ennen, kuin minut siirrettiin toimistolle. Position valmistelut sen sijaan ehtivät alkaa ja ensimmäisenä piti tehdä täyttöä 4 metrin leveydeltä koko seinälle kaksoismastolavaa varten. Tätä ennen silti täytyi vetää vielä viimeisiä sähkökaapeleita maahan ja eristää sokkelin edusta XPS-eristeellä.
