RADON RAKENTAMISESSA

Rakennustekniikan koulutusohjelma

2011

Nevanpää, Juha
Satakunnan ammattikorkeakoulu
Rakennustekniikan koulutusohjelma
Maaliskuu 2011
Ohjaaja: Uusitorppa, Mari
Sivumäärä: 40
Liitteitä: 3

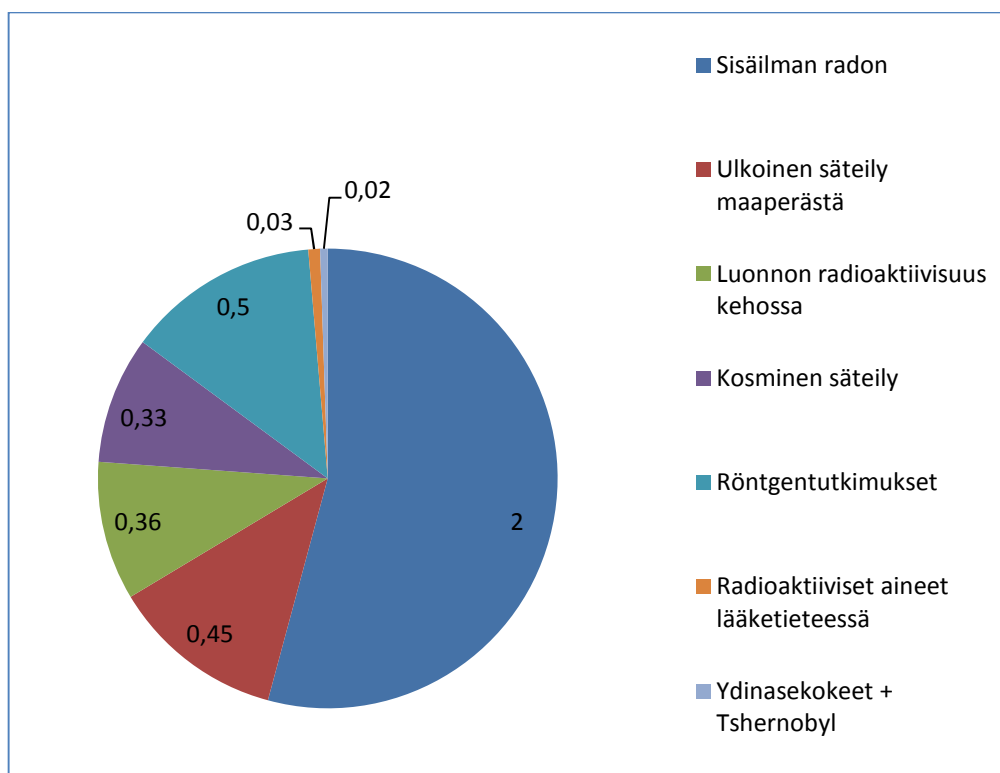
KUVIO 1. Säteilymäärän jakautuminen vuotuisella tasolla, kokonaismäärän ollessa 3,7 mSv. Luvut millisieverteinä (mSv) (Mustonen 2009)

Suomalaisen keskimääräinen vuotuinen säteilyannos on 3,7 millisievertiä, joka koostuu suurimmalta osin luonnollisista lähteistä peräisin olevasta säteilystä. Oheisesta kuvioista (Kuvio 1) voi päätellä, kuinka huomattavaa osaa ihmisen saamasta ekvivalenttiannoksesta radon edustaa. Terveydelle haitalliseksi radonin tekevät sen alfasäteilyominaisuudet, sekä sen hajoamistuotteiden alfasäteilyominaisuudet. Hajoamistuotteet kulkeutuvat ilman mukana ympäristössä, suljetuissa tiloissa niiden haittojen ollessa huomattavat. Partikkelit tarttuvat hengitysilman mukana kulkeutessaan keuhkoihin ja lähettävät radioaktiivista säteilyä aiheuttaen riskin sairastua muun muassa keuhkosityöpään. Mitä massiivisempi altistus on, sitä suurempi riski sairastua on olemassa. Sairastumisriskiin vaikuttaa altistumisen aika, sekä altistumisympäristön säteilypitoisuus. (Mustonen 2009.)

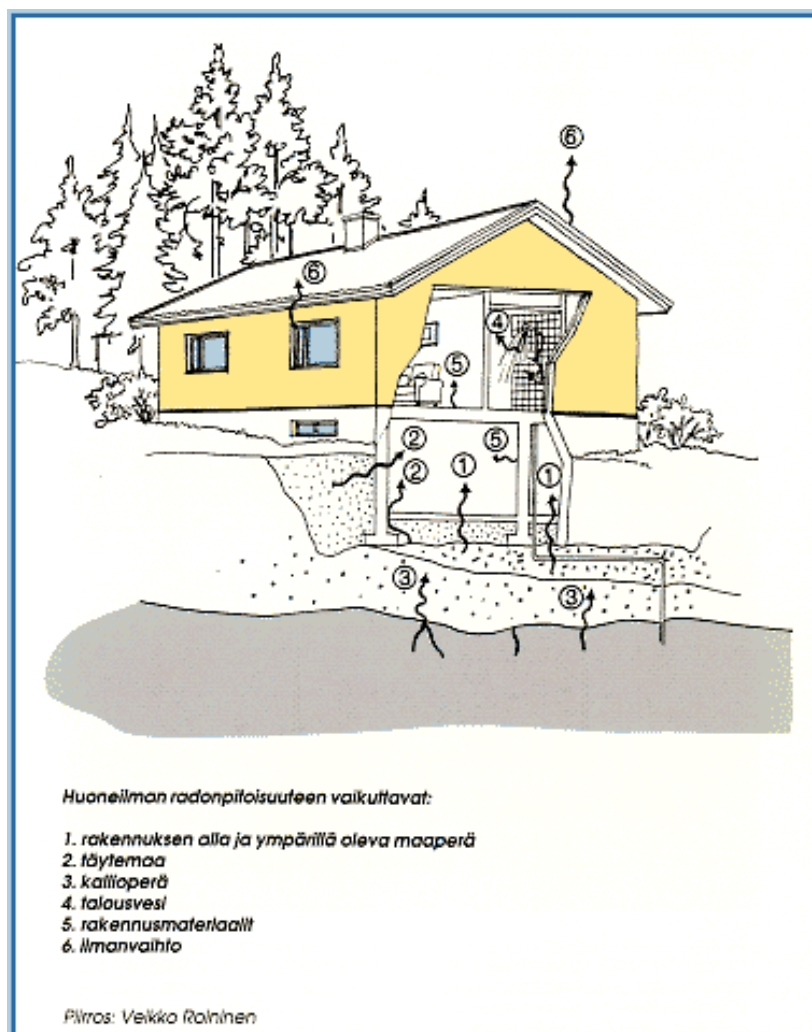
KUVA 2. Radonin kulkureitit asuntoon (Arvela & Reisbacka 2008)

Radonpitoisuus on selvästi korkeampi 1980-luvulla ja sen jälkeen rakennetuissa taloissa. Tämä johtuu suurelta osin rakennustavan muuttumisesta. Maanvarainen laatta korvasi niihin aikoihin ennen yleisesti käytössä olleen ryömintätalaisen perustustavan. Myös hyvin ilmaa läpäisevän kevytsoraharkon yleistyminen on kasvattanut radonpitoisuutta. Nykyiset säädökset ehdollistavat kevytsoraharkkojen käytön. Harkkojen tulee olla rapattuja ilmavuotojen ehkäisemiseksi. Rinnetalojen yleistyminen on osaltaan kasvattanut radonin kulkeutumista kyseisiin asuntoihin, sillä niissä on oleskelutiloja kellarikerroksessa ja yhteys ylä- ja kellarikerroksen välillä on avoin. Tuuletuvalla ryömintätalaisella alapohjalla varustetuissa taloissa radonpitoisuudet ovat yleisesti pienempiä. Jos alapohjan ilmanvaihto kuitenkin on liian vähäistä ja alapohjarakenteet läpäisevät ilmaa, voi näissäkin asunnoissa joissain tapauksissa olla korkeita radonpitoisuuksia. Maanvaraisen laatan suurimpia vuotoreittejä ovat laatan ja seinärakenteiden väliset saumat. Betonilaatta kutistuu kuivuuksaan ja sen reunalle syntyy rako. (Arvela & Reisbacka 2008 & Kuva 2.)

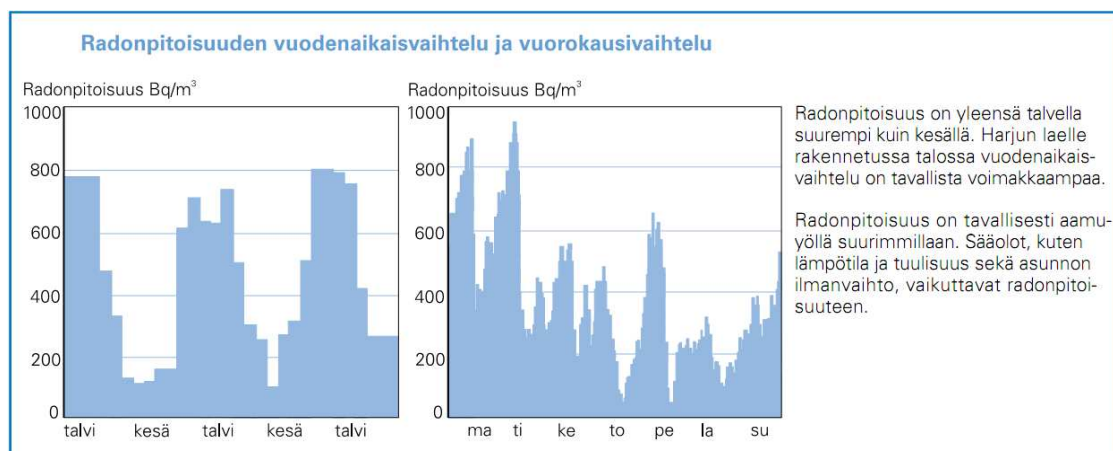
TAULUKKO 2. Radonin esiintymisen vaihtelu vuoden- ja vuorokaudenajan mukaan (Säteily- ja ydinturvallisuuskatsauksia 2009)

Maaperästä peräisin oleva radon tulee asuintiloihin rakenteiden läpi paine-eroista johtuen. Asunnot ovat alipaineistettuja ja paine-erot varsinkin talvella korostuvat. Näin ollen asunto imee itseensä ilmaa muun muassa alapohjasta. Vuodenaikojen lisäksi vuorokaudenajalla on myös oma osansa asunnon säteilypitoisuuksien suhteen. (Taulukko 2.)

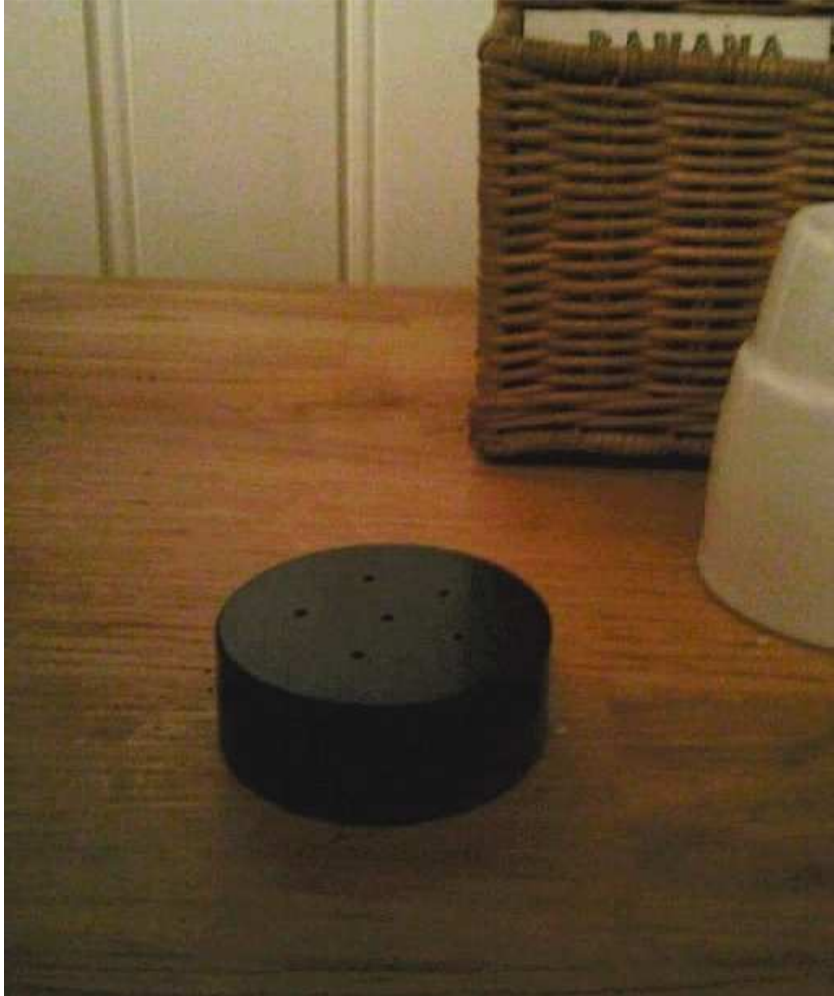
KUVA 10. Radonmittauspurkki. Huomioi mittauspurkin asettelu reikäpuoli ylöspäin.
Purkin koko on tulitikkiuaskin luokkaa

Radonmittaukset suoritettiin liukuvalla aikataululla kohteiden välisen etäisyyden vuoksi. Tampereen Epilässä sijaitsevan mittauskohteen mittaus tapahtui aikavälillä 17.12.2010 - 13.2.2011. Porin Toukarille mittauspurkit asennettiin 3.12.2010 ja mittaus päättyi 11.2.2011. Porin Uudellekoivistolle mittaus suoritettiin 13.12.2010 - 9.2.2011. (Taulukko 8.) Purkit asennettiin hyvin arkipäiväisiin paikkoihin (Kuva 9). Pääperiaatteena on huolehtia siitä, että purkit eivät ole suoralle vedolla alttiina ja siitä, että purkit olisivat noin metrin korkeudella lattiatasosta. Asentamalla radonmittauspurkit ohjeiden mukaisesti saadaan aikaan mahdollisimman realistiset mittaustulokset. Purkeissa on toisella puolella reikiä, joista pääsee ilma sisälle. (Kuva 10). Nämä reiät tulee olla suunnattu ylöspäin. On tärkeää huolehtia siitä, etteivät radon-
