CLT:N KÄYTÖN LISÄÄMINEN NOPEIDEN KOKEILUJEN AVULLA

Jari Hyvärilä, Pauliina Mattila, Arto Myllyniemi, Elisa Saarela

Centria. Raportteja ja selvityksiä, 39
ISBN 978-952-7173-47-3 (PDF)
ISSN 2342-933X

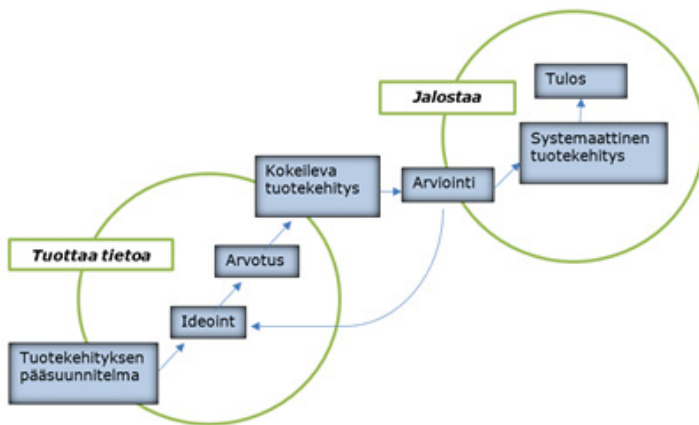
Kuva 1. Nopean kokeilun toimintamalli (Saarela 2018)

Iso osa nopean kokeilun toimintamallia on vapaamuotoisuus, mutta onnistuakseen myös tällaiset nopeat tuotekehitysprojektit vaativat prosessin ohjausta. Jokainen tuotekehitysprojekti käynnistyykin pääsuunnitelman laatimisella loogiseen viitekehukseen. Tähän kehykseen kirjattiin päävaiheet otsikkotasolla sekä vastuut. Tuotekehityksen aikana konkreettinen työsuunnitelma tehtiin aina seuraavan pääotsikkotason alle projektin edetessä. Ilman konkreettista työsuunnitelmaa ketterä tuotekehitys on hallitsematon kaaos. Tuotekehityksen arviointi ja päätös jatkamisesta tehtiin jokaisen päävaiheen jälkeen.

Tuotekehitysprojektit lähtivät liikkeelle vapaamuotoisella osuudella, jolle luontaista oli tiedon kerääminen ja vapaa ideointi. Vapaat tuotekehitysosuudet olivat lyhyitä yhden päivän mittaisia työjaksoja, jolloin tuotekehitystiimi vei asiaa eteenpäin parityöskentelyllä. Hyvin nopeasti matalalla kynnyksellä lähdettiin tekemään ensimmäinen kokeilu, jonka avulla saatiin tietoa tutkittavasta uudesta aiheesta tai materiaalista. Näin syntyi käsitys siitä, mitä asiaa tulee tutkia ja kehittää systemaattisesti. Osa tuotekehitysprojekteista päättyi tähän vaiheeseen, koska todettiin että kerätyn tiedon tai kokemuksen valossa, ei tuoteidean kehitystä ollut kannattavaa jatkaa eteenpäin.

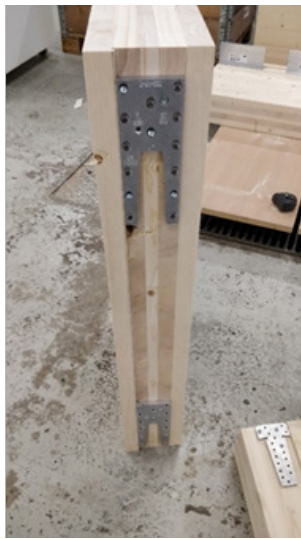
Kuva 3. ETB-päätykiilakiinnike (Hyvärilä 2017)

ETB-päätykiilakiinnike vaikutti asennettaessa tiiviiltä kiilautuvuuden ansiosta. Kiinnikkeitä asennettiin 950 mm:n matkalle kaksi kappaletta. Myös ETB-kiinnikettä käytettäessä kiinnikkeiden väliin jäi tyhjää ilmatilaa, mutta saumassa ei ollut suoraa ilmarakoa sisältä ulospäin. Liitoksen kiilautuvuuden ansiosta oletus oli, että liitoksen ilmanpitävyys on hyvä.

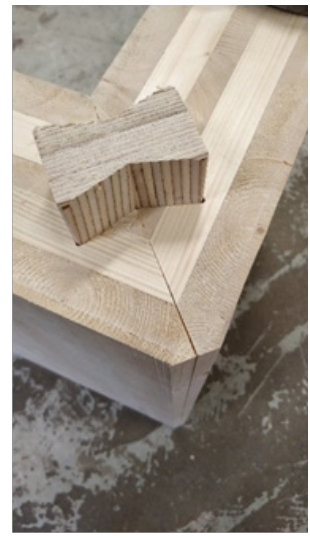
Kuva 4. Puinen kiilaliitos (Hyvärilä 2017)

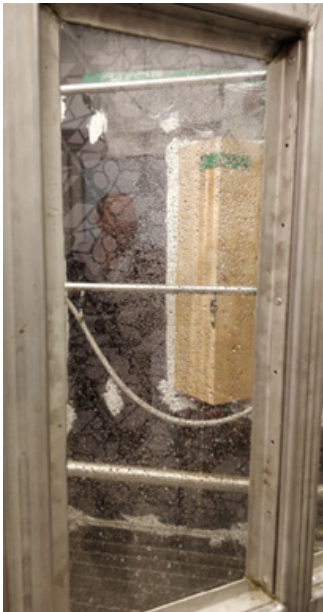
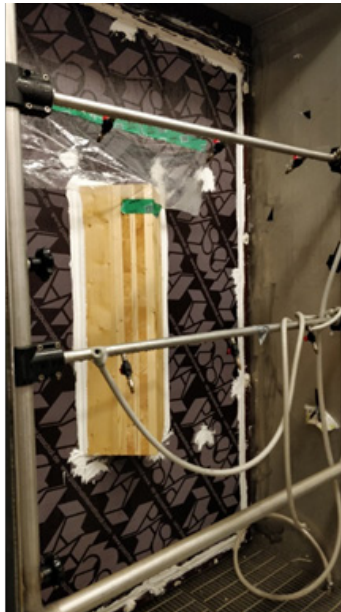
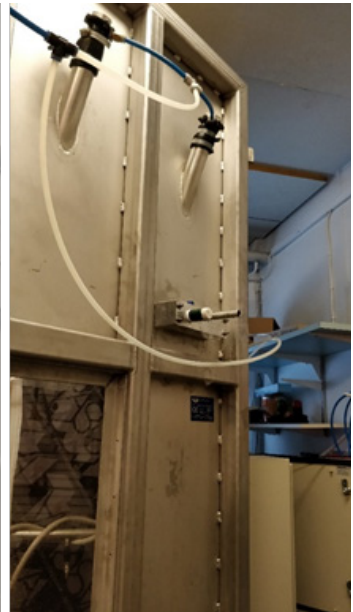
Kuva 6. Testilaitteisto
(Hyvärilä 2017)

Kuva 7. Testilaitteisto
(Hyvärilä 2017)

Kuva 8. Testilaitteisto
(Hyvärilä 2017)

Jokaiselle liitokselle suoritettiin ilmanläpäisevyyden- ja vesitiiveyden testaus noudattaen standardeja SFS-EN 1026 (IKKUNAT JA OVET. ILMANLÄPÄISEVYYS. TESTIMENETELMÄT) ja SFS-EN 1027 (IKKUNAT JA OVET. VESITIIVIYS. TESTIMENETELMÄ). Testit suoritettiin Centria-ammattikorkeakoulu Oy:n olosuhdelaboratoriossa. Testitilan lämpötila vaihteli välillä 20-22 °C, suhteellinen kosteus välillä 30-42 % ja ilmanpaine 995-1000 hPa. Testilaitteistona käytettiin ikkuna- ja ovitestauksiin tarkoitettua laitteistoa (kuvat 6–8).

Paine-erolähtetiminä käytössä olivat Satron HD3SD27SHD sekä Satron VD3SD27SHo -nimiset laitteet, jotka on kalibroitu toukokuussa 2016. Lineaariantureina käytössä oli kolme eri LT-M 0050-S -nimistä laitetta, jotka on kalibroitu joulukuussa 2015.

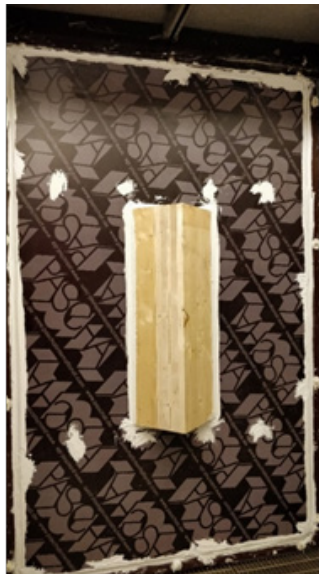
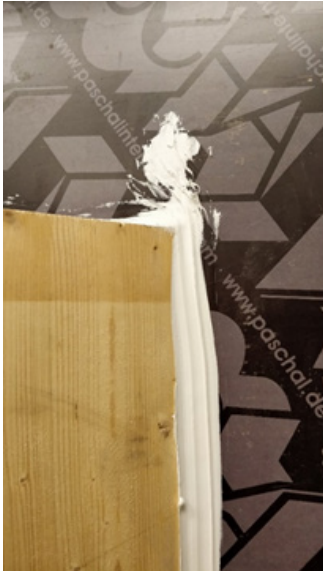
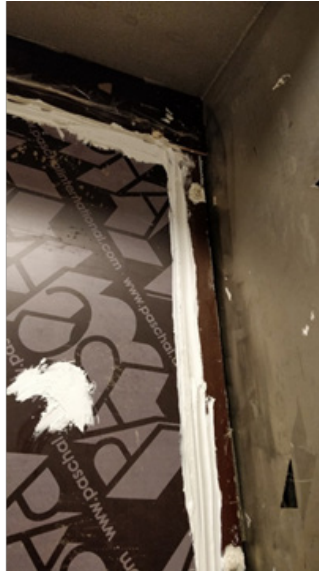
Kuva 10. Liitos asennettuna sovitteeseen
(Hyvärilä 2017)

Kuva 11. Liitoksen saumat tiivistettynä (Hyvärilä 2017)

Kuva 12. Sovitteen saumat tiivistettynä (Hyvärilä 2017)

Testikappaleille valmistettiin sovite (kuva 9) testikammioon. Sovitteeseen työstettiin 400*950 mm kokoinen aukko testikappaleita varten. Testikappaleet kiinnitettiin sovitteeseen tukipuiden ja ruuvien avulla. Sovitteen ja testikappaleiden välinen liitos tiivistettiin silikonilla, samoin kuin ruuvien kannat (kuvat 10–12). Kiinnityksen ja tiivistämisen jälkeen silikonin annettiin kuivua vuorokausi ennen testin aloittamista. Liitoksen vaakasuorat saumat suojattiin. Testin kokonaiskesto oli 2–3 tuntia riippuen rakenteen tiiveydestä. Testin päätyttyä testikappale vaihdettiin ja liitokset tiivistettiin uudelleen.

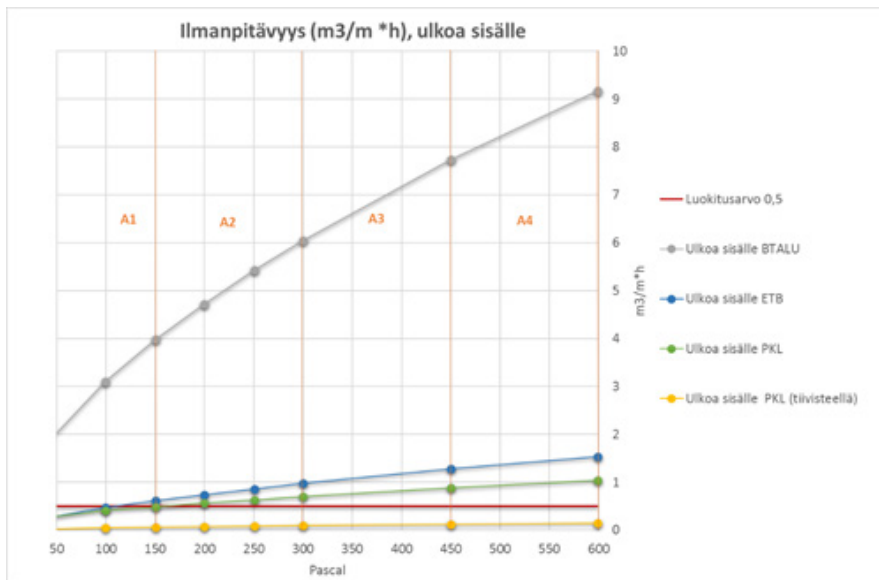
Kuva 15. Ilmanpitävyys sisältä ulos (m³/m³*h), huomioiden rakenteen saumanpituus (Saarela 2017)

Kuva 16. Ilmanpitävyys ulkoa sisälle ($\text{m}^3/\text{m}^3 \cdot \text{h}$), huomioiden rakenteen saumanpituus (Saarela 2017)

BTALU-liitoksen kannattimien väliin jäänyt ilmatila heikensi ilmanpitävyyden luokitusarvoa. Liitoksessa olisi tullut käyttää kiinnittimien välissä tiivistettä tiiviimmän rakenteen saavuttamiseksi.

Kuvissa 15 ja 16 on esitettyä ilmanpitävyys sauman pituuden suhteen eri liitoksilla ja paineistus suunnan mukaan. Raja-arvo on merkitty punaisella vaakaviivalla (0,5 m³/m³*h).

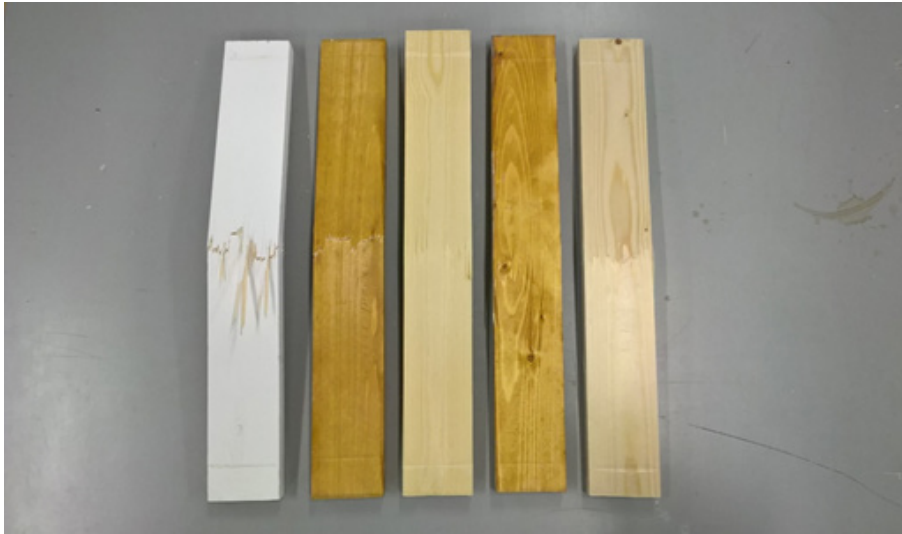
Kuva 17. Aineiden aiheuttamat värimuutokset. Vasemmalta oikealle: Teknosafe, HR Prof, NT Deco, MP FR Ultra ja käsittelemätön puu. (Myllyniemi 2018)

Osa käytetyistä palosuoja-aineista olivat värittömiä ja osa aiheutti kappaleeseen värimuutoksia. Joillakin tuoteselosteen mukaan värittömilläkin aineilla värimuutoksia oli havaittavissa, mikä täytyy ottaa huomioon käyttökohteen ja aineen valinnassa (kuva 17). Kaikki valmisteet ovat kuitenkin joko säilytettävissä tai päälle maalattavissa.

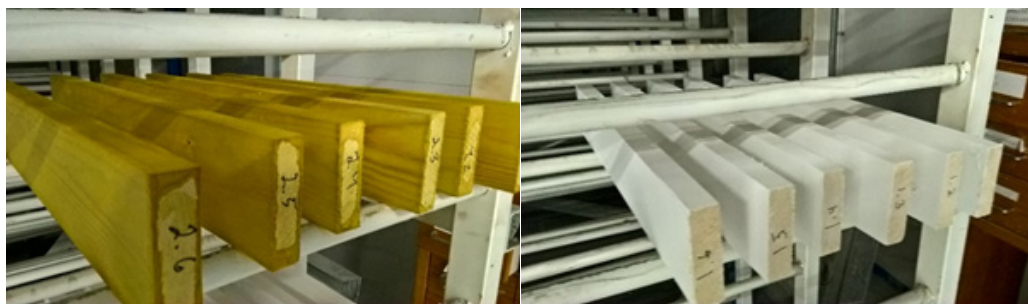
Kuva 19. Taivutustestikappaleita tasaantumassa pintakäsittelyn jälkeen (Myllyniemi 2018)

Ruiskutuksen jälkeen kappaleet jätettiin tasaantumaan huonetilaan, jossa olosuhdevaatimuksina oli suhteelliselle kosteudelle $65 \pm 5\%$ ja lämpötilalle 20 ± 2 °C (kuva 19). Kappaleet punnittiin noin 24 tunnin välein ja laskettiin mittauskertojen välillä tapahtunut massan muuttuminen. Standardin mukaan tasaantuminen katsotaan tapahtuneeksi, kun punnitusten välillä massan muutos on pienempi kuin $\pm 0,1\%$.

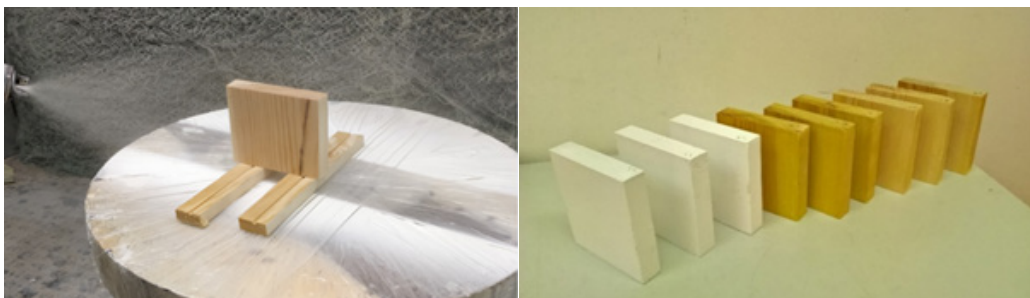
Kuva 21. Kartiokalorimetrikoe-kappaleiden pintakäsittelyä (Myllyniemi 2018)

Testikappaleet valmistettiin 20 mm paksusta mäntylaudasta ja ruiskutettiin käsiruiskulla suoja-aineilla jokaiselta sivultaan aineitoimittajien ohjeiden mukaan ja annettiin kuivua (kuva 21). Testausta varten jokaisella valmisteella käsiteltiin kolme kappaletta ja kolme jätettiin puupinnalle referenssiä varten. Levitysmäärissä noudatettiin $\pm 5\%$ tarkkuutta verrattuna käyttöohjeen suosituksiin. Tarvittavan levitysmäärän saamiseksi ilmeni samanlaisia haasteita kuin taivutus-kappaleidenkin osalta. Varsinaisen kartiokalorimetrikokeen teki Savonia-ammattikorkeakoulu Kuopiossa, jonne pintakäsitellyt kappaleet lähetettiin.

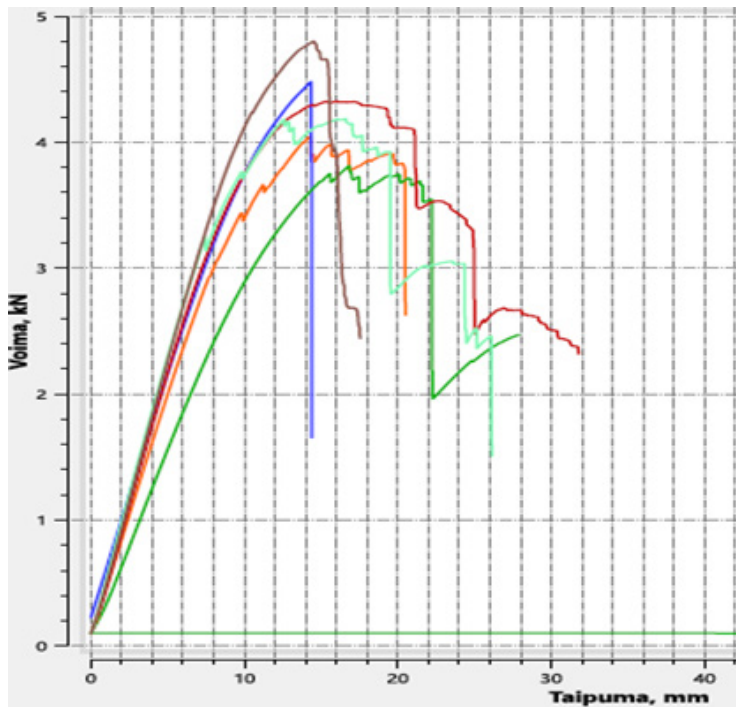
Kuva 22. Teknosafen voima/taipuma -kuvaaja (Myllyniemi 2018)

Kuva 23. HR Profin voima/taipuma -kuvaaja (Myllyniemi 2018)

Kuva 24. NT Decon voima/taipuma -kuvaaja (Myllyniemi 2018)

Kuva 25. MP FR:n voima/taipuma -kuvaaja (Myllyniemi 2018)

Kuva 26. Käsittelemättömän puun voima/taipuma -kuvaaja (Myllyniemi 2018)

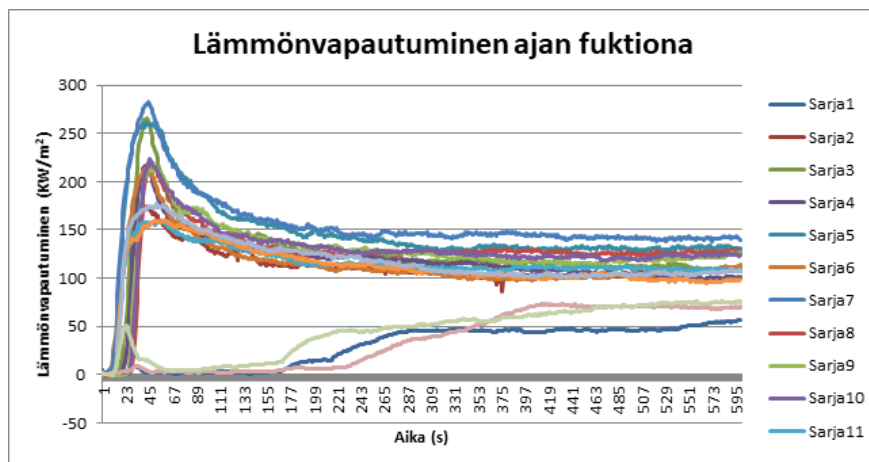
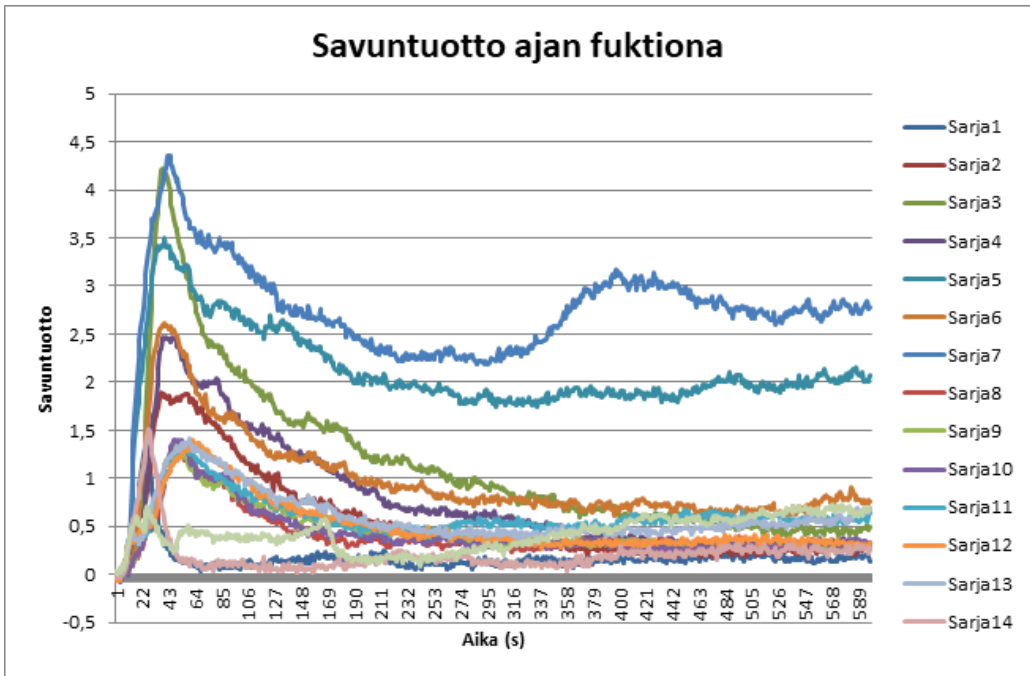
Kuva 28. Koekappaleiden lämmönvapautuminen kuvaajana (Mattila 2018)

Kuva 29. Koekappaleiden savuntuotto kuvaajana (Mattila 2018)

Kuva 30. Koekappaleiden ainekohtainen lämmönvapautuminen kolmen tuotekohtaisen näytteen keskiarvona (Mattila 2018)

Kuva 31. Koekappaleiden ainekohtainen savuntuotto kolmen tuotekohtaisen näytteen keskiarvona (Mattila 2018)

Kuvissa 28 ja 29 esitetään kappalekohtaiset kuvaajat ja kuvissa 30 ja 31 esitettävät kuvaajat ovat kolmen tuotekohtaisen näytteen keskiarvoja.

Pienin lämmönvapautuminen ja savuntuotto ajanfunktiona oli Teknos 2457-00 -tuotteella. Verrattaessa painonmuutos arvoa neliometriä kohti ($\text{g}/\text{m}^2\text{s}$) puhtaalla puulla ja parhaalla palonsooja-aineella, on se palonsooja-aineella 40 % pienempi. Tämä tukee näkemystä siitä, että vertailutesti suuremman mittakaavan dimensiolla kuormitettuna on kannattavaa tehdä. Tällöin pystytään luotettavasti toteamaan, onko mahdollista pienentää kantavien liimapuiden ja CLT-rakenteiden poikkileikkausta ja dimensioita paremman palonkestävyyden ansiosta.

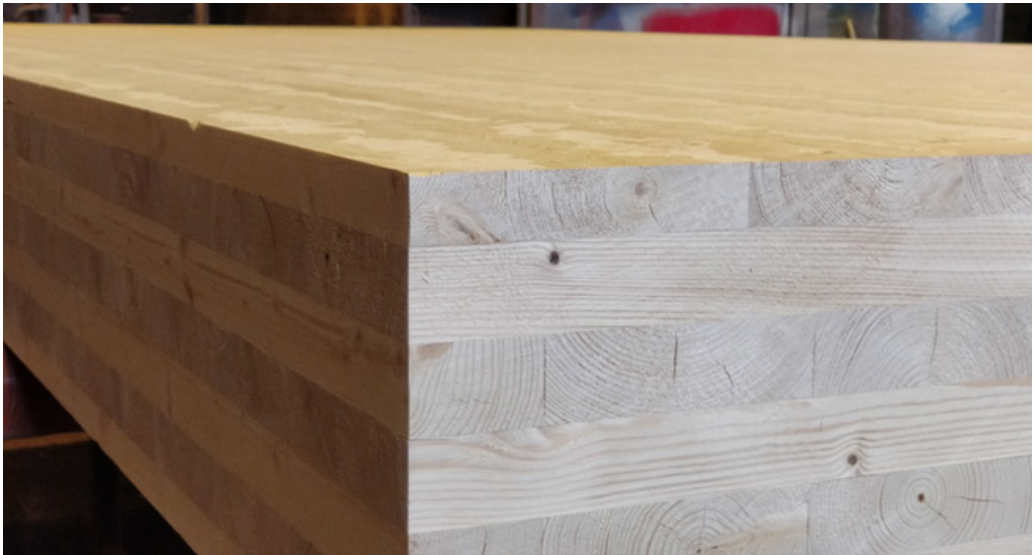
Kuva 34. CLT Finland Oy:ltä (Hoisko) tilattu CLT-elementti (levytyyppi H7) (Hyvärilä 2018)

Sillan lujuustekninen tarkastelu toteutettiin kokeneen CLT- ja siltarakentamisen asiantuntijan toimesta. Siltarakenteeksi valikoitui laskelmien pohjalta 260 mm paksu 7-lamellinen CLT-levy (kuva 34). Laskennallinen taipuma oli 17,8 mm ja nettotaipuma 8,7 mm. Laskenta suoritettiin 50 kN hetkellisellä pistekuormalla. Testissä tärkeimpänä toimenpiteenä oli tarkastella todellista taipumaa. Testissä käytettiin 10,5 tonnin telikuormaa.

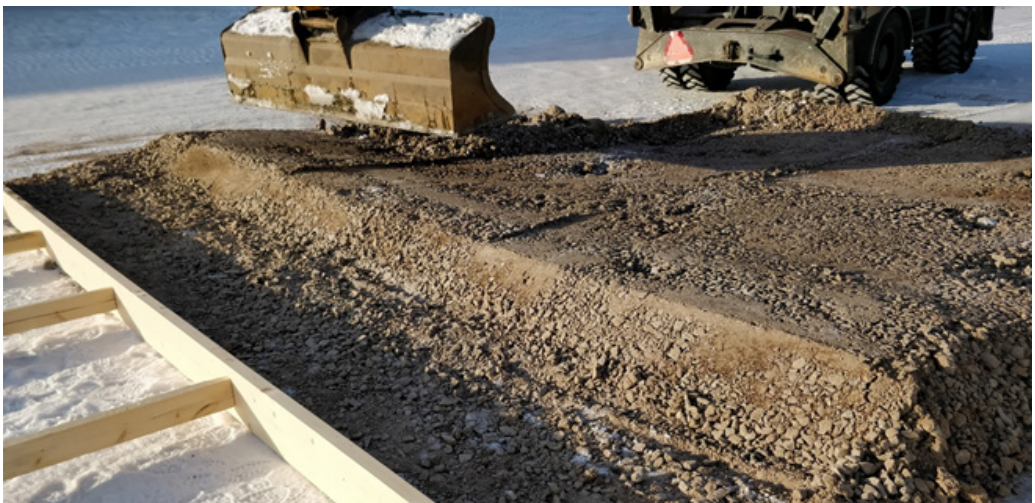
Kuva 35. Perustukset muotoiltiin kaivinkoneen avulla kiilamaiseksi (Hyvärilä 2018)

Perustusten teon helpottamista varten valmistettiin puutavarasta muotti, jonka avulla perustukset oli mahdollista tehdä tarkasti siltarakennetta varten (kuvat 35–39). Muotin avulla jänneväli saatiin tarkasti suunnittelussa käytettyyn 3,5 metriin. Perustukset valmistettiin kaivinkoneella muokaten ja tiivistäen (kuva 35). Perustusten valmistuttua kantavuutta pyrittiin lisäämään jäädyttämisen avulla (kuva 39).

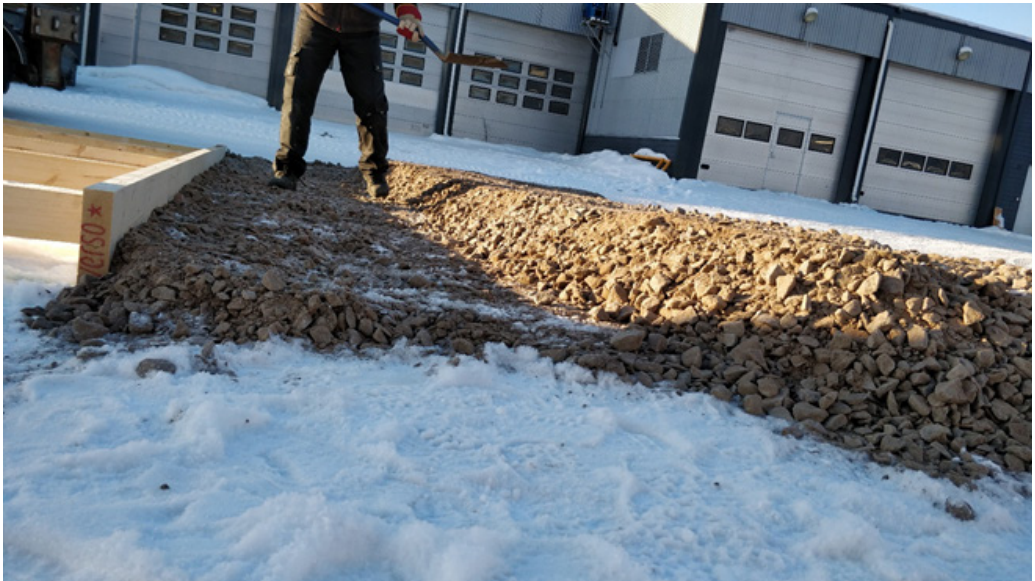
Kuva 36. Perustuksiin muotoiltiin paikka CLT-elementille (Hyvärilä 2018)

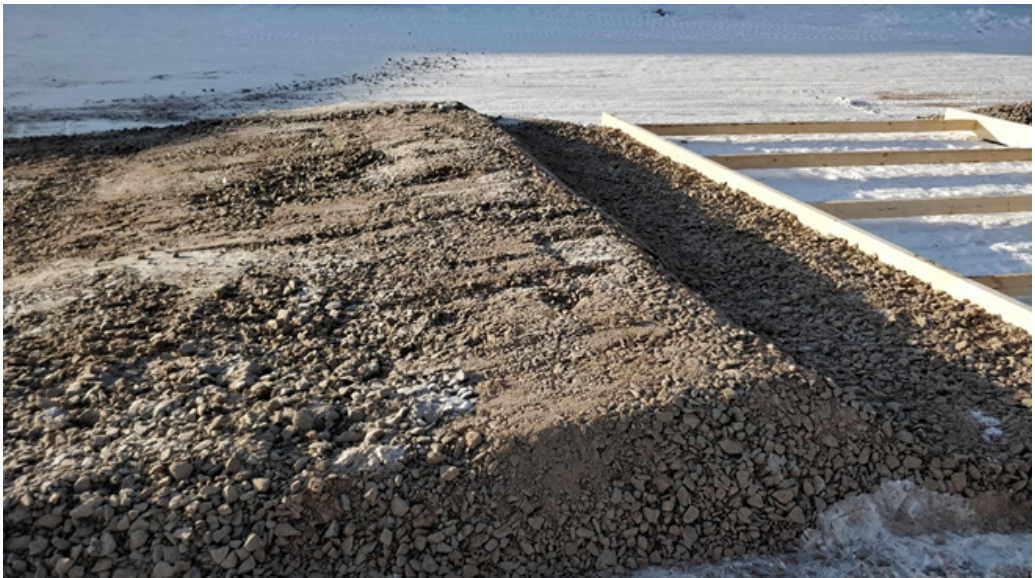
Kuva 37. Jäädystystä vaille valmis perustus (Hyvärilä 2018)

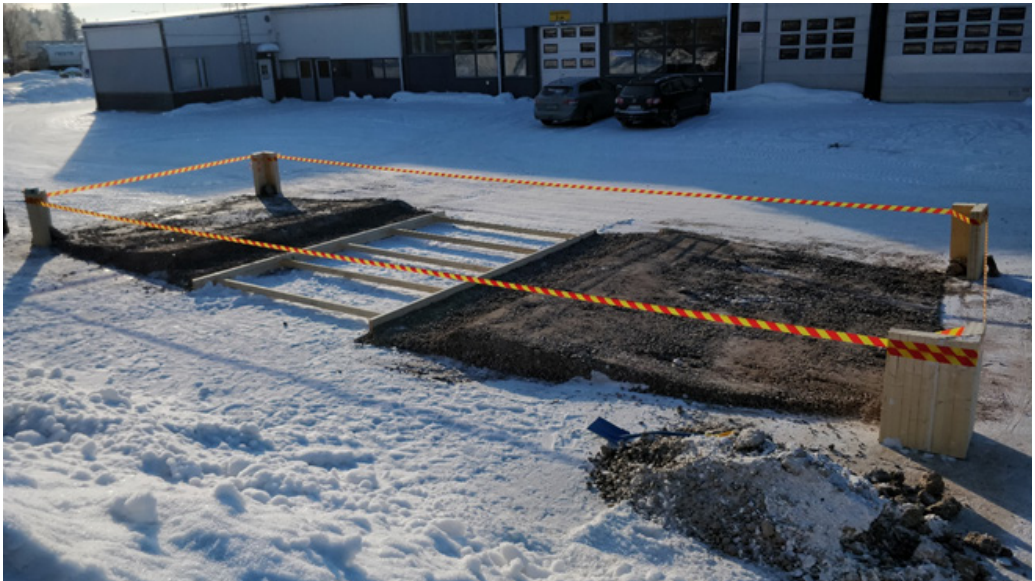
Kuva 38. Jäädystä vaille valmis perustus ja silta-alue eristetty huomionauhalla (Hyvärilä 2018)

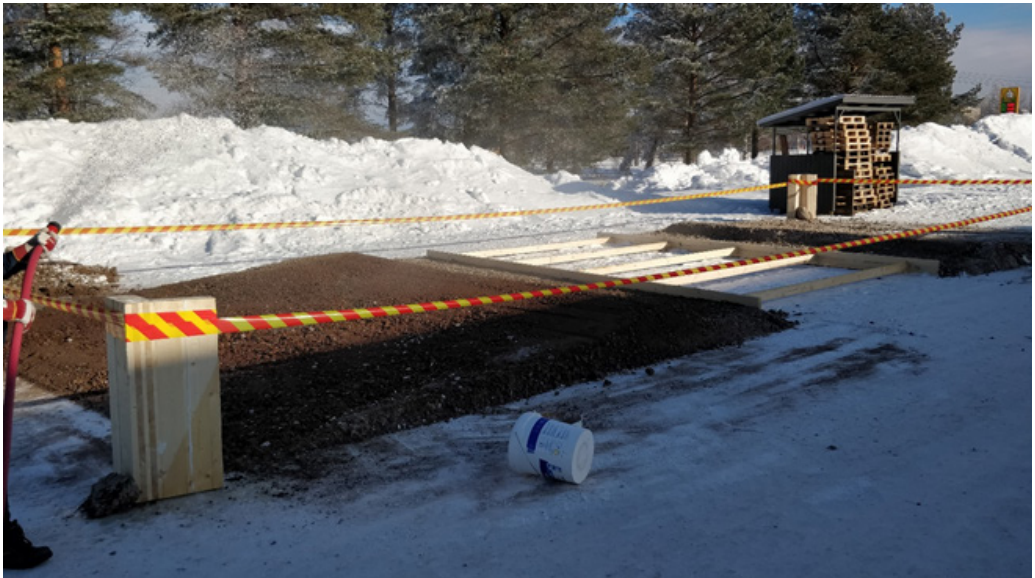
Kuva 39. Siltarakenteen jäädytys (Hyvärilä 2018)

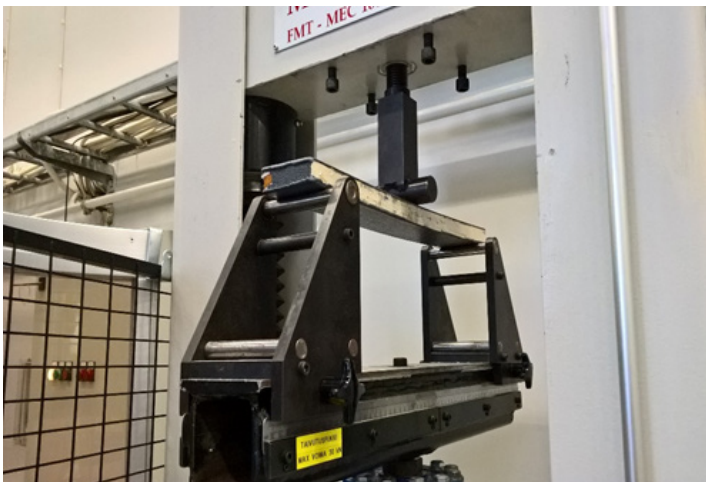
Kuva 42. Taivutuslujuustestin alkutilanne (Myllyniemi 2018)

Seuraavaksi kappaleille tehtiin kolmipistetaivutus ja laskettiin taivutuslujuus noudattaen standardin laskentakaavaa. Oikean jännevälän säätämisen lisäksi oli huomioitava, että suositeltava aika kuormitukselle on 60 ± 30 s, jonka aikana murtumisen tulisi tapahtua. Taivutuskokeita tehtaessä koneen arvot, lähinnä taivutusnopeus, säädettiin siten, että varsinainen murtuminen tapahtui noin minuutin kohdalla, ja koe päättyi, kun voima oli pudonnut 50 prosenttiin maksimista (kuvat 42 ja 43). Yksipuoleisesti pinnoitetut kappaleet asetettiin testikoneeseen siten, että pinnoitus oli yläpinnalla. Jokaisen taivutuksen jälkeen testiohjelma näytti maksimivoiman ja taipuman murtumishetkellä, jotka kirjattiin ylös. Murtumiseen tarvittun voiman avulla saadaan laskettua taivutuslujuus N/mm². Testisarjan tulokset myös tallentuivat tietokoneen muistiin.

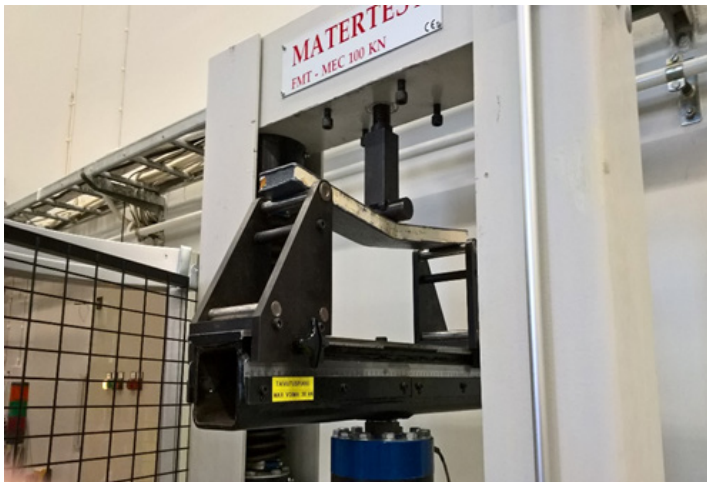
Kuva 43. Taivutuslujuustestin lopputilanne (Myllyniemi 2018)

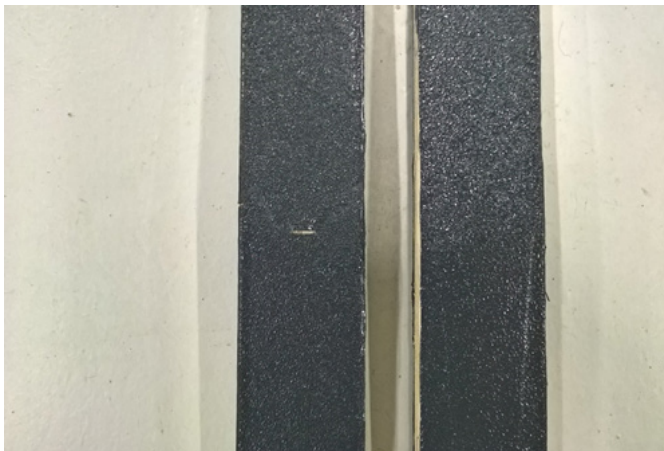
Kuva 44. Pinnoitteen rikkoutuminen alapinnalla suurella taipumalla (testikappaleet 6 ja 4) (Myllyniemi 2018)

Taivutustestin aikana huomattiin, että varsinkin kaksipuoleisella pinnoituksella testikappale pysyy koossa huomattavasti paremmin kuin käsittelemätön puu. Lujutensa menettänyt puukappale ei säröillyt ala- eikä yläpinnaltaan samalla tavalla kuin pinnoittamaton puu. Joillakin kappaleilla pinnoitteen muodonmuutoksista oli nähtävissä, että puun pinta oli rikkoutunut, mutta pinnoite peitti säröilyt. Kappaleelle numero 6 muutettiin koneen arvoja siten, että taivutus päättyi vasta, kun kappaleen taivuttamiseen tarvittava voima oli pudonnut 80 %:a maksimista normaalin 50 %:n sijaan. Tarkoituksena oli saada aikaiseksi suurempi taipuma ja siten suurempi venymä alapinnalla, jotta nähtäisiin, rikkoutuuko pinnoitus venymän vaikutuksesta jossakin vaiheessa. Kuvasta 44 voidaankin havaita, että pinnoite on rikkoutunut. Verrokkina kuvassa on kappale numero 4. Jostakin syystä kappale numero 4:n pinnoite ei ole rikkoutunut, vaikka sen taipuma on ollutkin suurempi, kuten taipuma/voima -kuvaajista voidaan havaita (kuvat 46 ja 47). Myöskään puristuspuolella (yläpinnalla) pinnan muodonmuutos jää pienemmäksi kuin pinnoittamattomalla testikappaleella eikä pinnoite ole rikkoontunut puristuksen vaikutuksesta (kuva 45). Visuaalisten havaintojen perusteella pinnoite näyttää kestävän hyvin muodonmuutoksia rikkoontumatta.

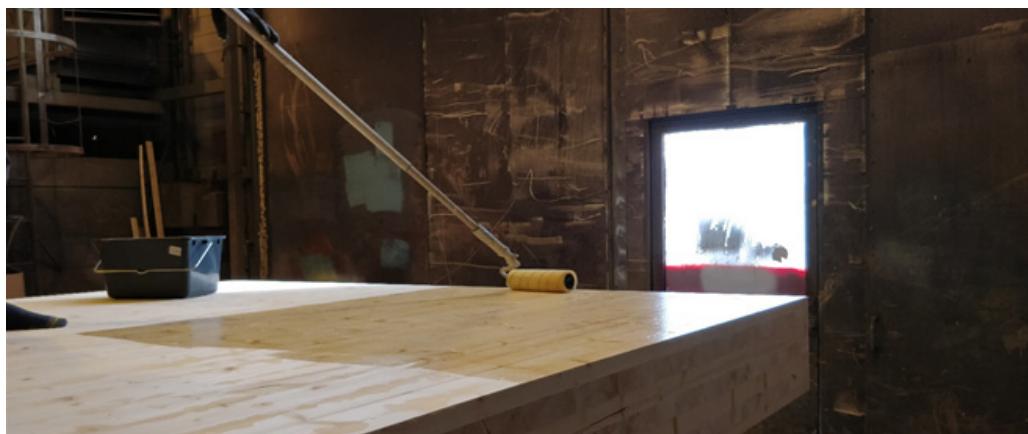
Kuva 48. Teknopur Sealer 100-00 –pohjustusaineen levitys (Hyvärilä 2018)

Ennen asennusta CLT-elementit pinnoitettiin Kotek Servicen toimesta Kokkolassa. Pohjakäsittelyyn käytettiin Teknoksen Teknopur Sealer 100-00 –polyuretaanilakkaa. Se on 1-komponenttinen, kosteuskovettava ja joustava lakka, joka sopii useille eri alustoille. Pintakäsittelyyn käytettiin Teknoksen Teknopur 300 8-00 –elastomeeripinnoitetta. Pohjustus suoritettiin telaamalla (kuva 48) ja pintakäsittely ruiskulla. Pinnoituksella elementeille tavoiteltiin suojaa säärasitusta vastaan ja lisäksi Teknopurin oletettiin hieman jopa kasvattavan elementin taivutuslujuutta.

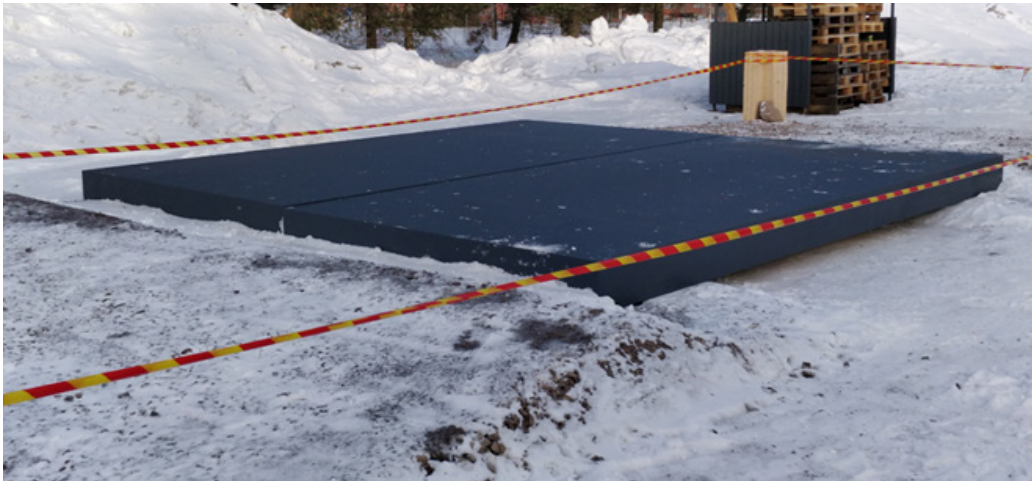
Kuva 50. CLT-elementit asennettuna paikoilleen (Hyvärilä 2018)

CLT-elementit asennettiin perustusten päälle pyöräkuormaajaa ja kuormaliinoja avuksi käyttäen (kuvat 49–50). Elementtien paino oli hieman yli 1500 kg/kpl, joten nostoihin vaadittiin järeämpää kalustoa. Levyjen paikoilleen noston jälkeen kiilan ja elementin välinen sauma täytettiin lumella ja murskeella, tiivistettiin ja lopuksi jäädytettiin veden avulla.

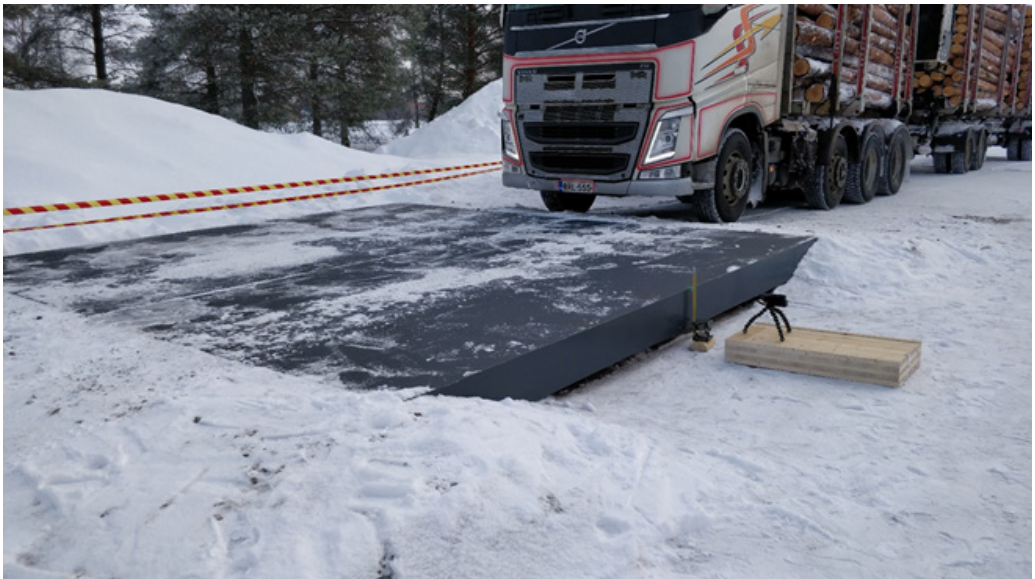
Kuva 52. Kuorma-auto ylittämässä siltaa (Hyvärilä 2018)

Testitapahtumaa varten tilattiin puukuorma-auto täydellä kuormalla ajamaan sillan yli muutamia kertoja (kuvat 52–53). Pienen jännevälinsä takia sillan maksimikuormaksi määriteltiin telipaino täydellä kuormalla, joka tarkoittaa 16 tonnin kuormaa. Testiä varten saadun kuorma-auton maksimikuorma ei kuitenkaan riittänyt 16 tonniin, vaan telipaino testissä oli 10,5 tonnia.

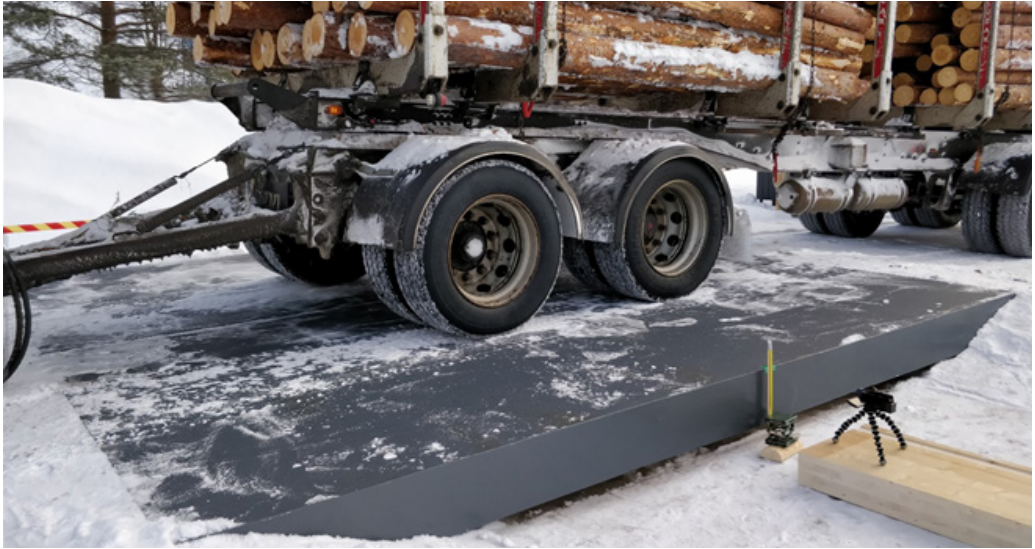
Kuva 53. Kuorma-auto ylittämässä siltaa (Hyvärilä 2018)

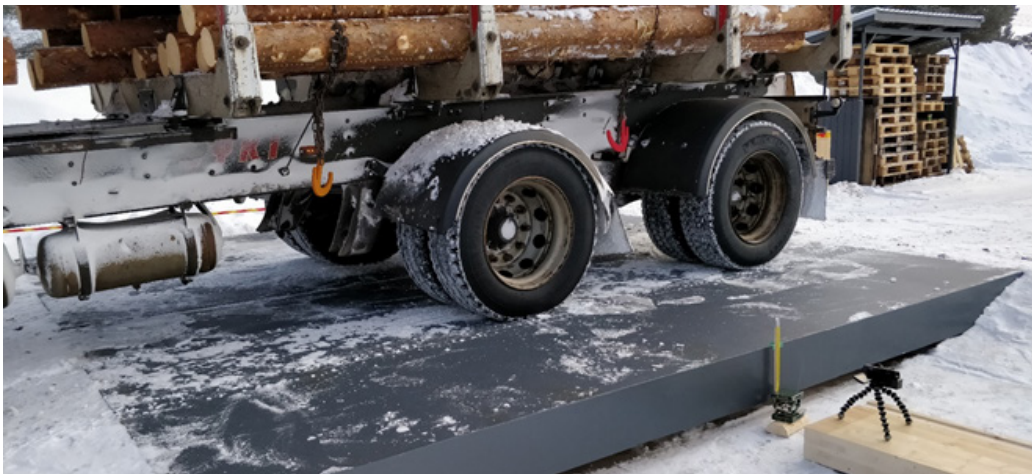
Kuva 54. Kuorma-auto sillan päällä suurimman taipuman hetkellä (Hyvärilä 2018)

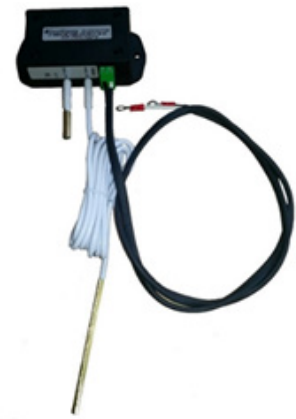
Kuva 59. S-2 –sensori (OmniSense LLC 2018b)

Erilliseen S-2 –sensoriin (kuva 59) on yhdistettävissä kaksi ulkoista lämpökosteusanturia ja johdosarja vastusmittauselektrodeille. Tällä yksiköllä voidaan suorittaa kosteus- ja lämpömittaukset esimerkiksi porareiästä tai muusta ahtaasta paikasta. (OmniSense LLC 2018b.) Tästä syystä sensori valittiin lattialaatan kosteuden ja lämpötilan mittaukseen.

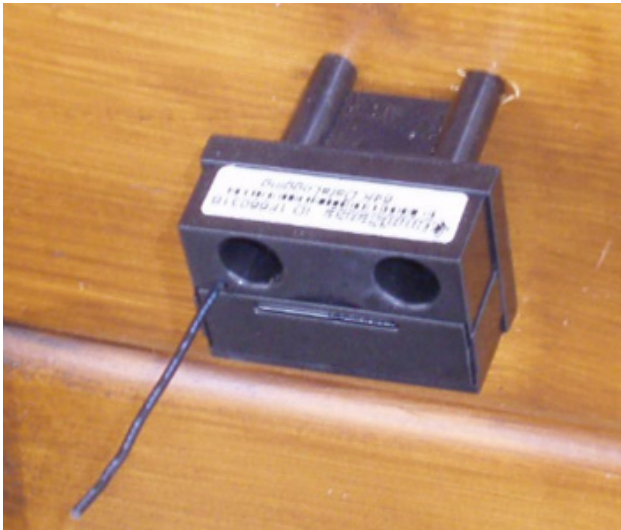
Kuva 60. S-16–sensori (Hyvärilä 2017)

S-16 –sensoreilla (kuva 60) on mahdollista mitata ilman lämpötilaa ja suhteellista kosteutta sekä rakenteen sisäistä kosteuspitoisuutta. Rakenteen kosteudenmittaus on toteutettu vastusmittauksella sensorin porautuvien kiinnitysruuvien kautta. Sensorit on mahdollista upottaa rakenteisiin tai sillä voi tehdä lyhytaikaisempia mittauksia eri kohteissa. (OmniSense LLC 2018c.) Koetalolla neljä näistä sensoreista asennettiin sisäpuolelle väliseinien kohdalle, yksi vapaaseen huonetilaan ja yksi välikatolle.

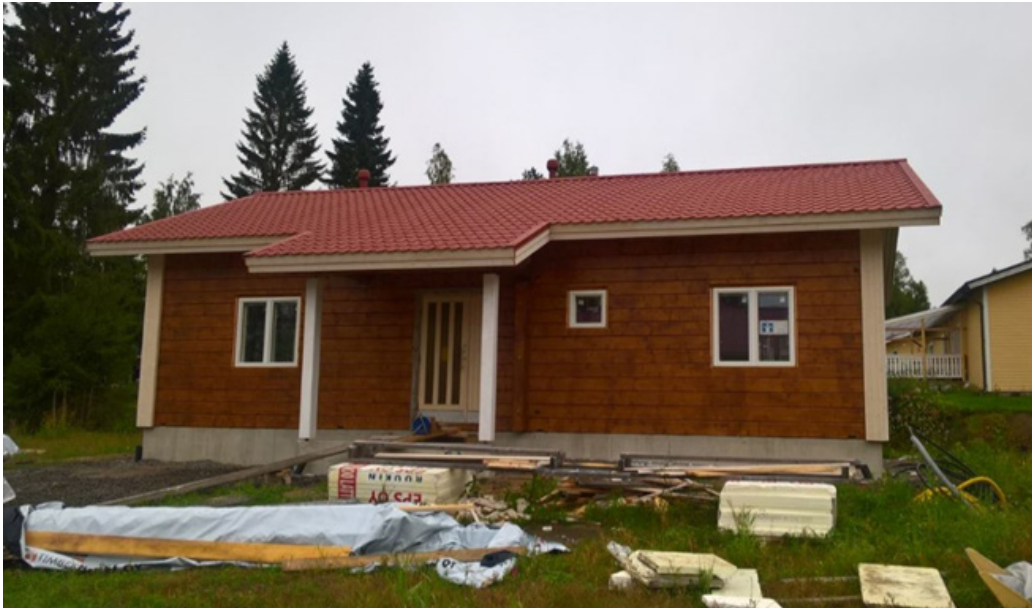
Kuva 61. Koetalo Haapavedellä elokuussa 2017 (Hyvärilä 2017)

Koetalo (kuva 61) pystytettiin Haapavedellä taajama-alueella sijaitsevalle Nahkurinkujalle. Talon rakentamisesta vastasi Rakennusliike Pekka Hänninen Oy.

Koetalon runkorakenne on aiemmin mainittua CLT-hirttä. Hirret on pintakäsitelty ulkopuolelta ruskealla kuultomaalilla (kuvat 60–61) ja sisäpuolelta valkoisella öljymaalilla (kuva 62). Väliseiniissä on kertopuurunko mineraalivillaeristeellä ja molemmin puolin asennettu kipsilevy. Yläpohjarakenne sisältä ulospäin on:

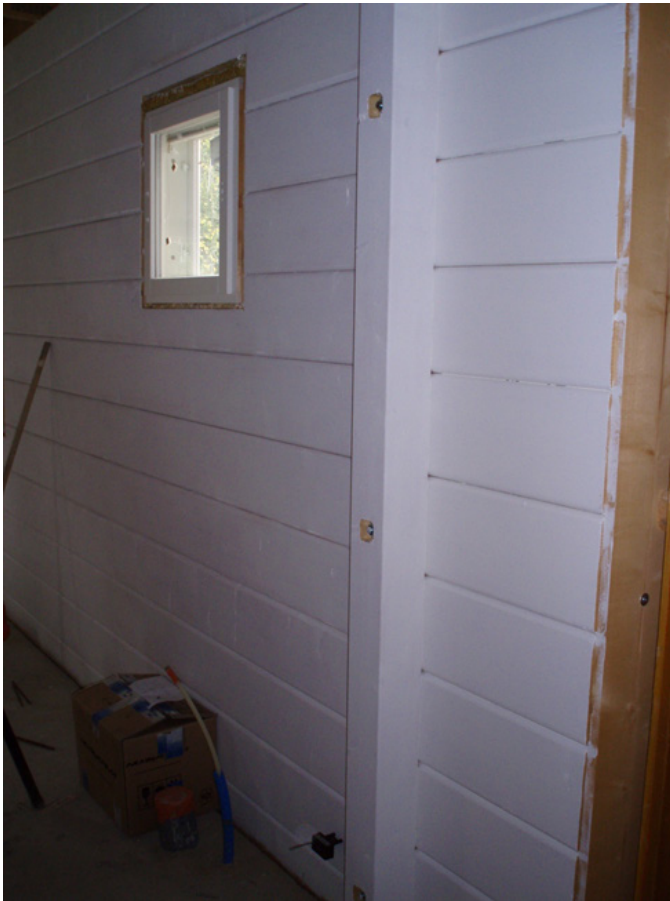
Kuva 62. Seinät pintakäsiteltiin sisäpuolelta valkoisella öljymaalilla (Hyvärilä 2017)

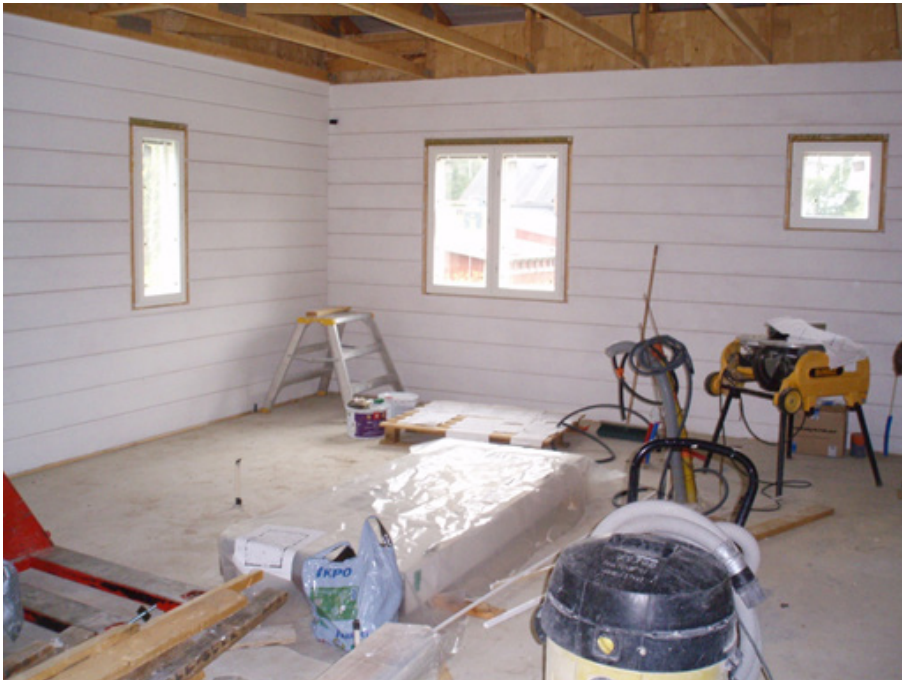
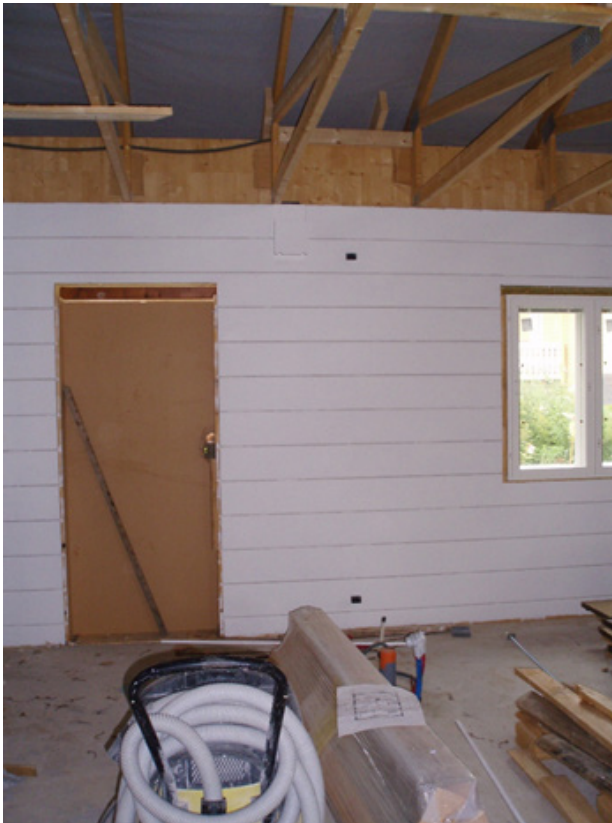
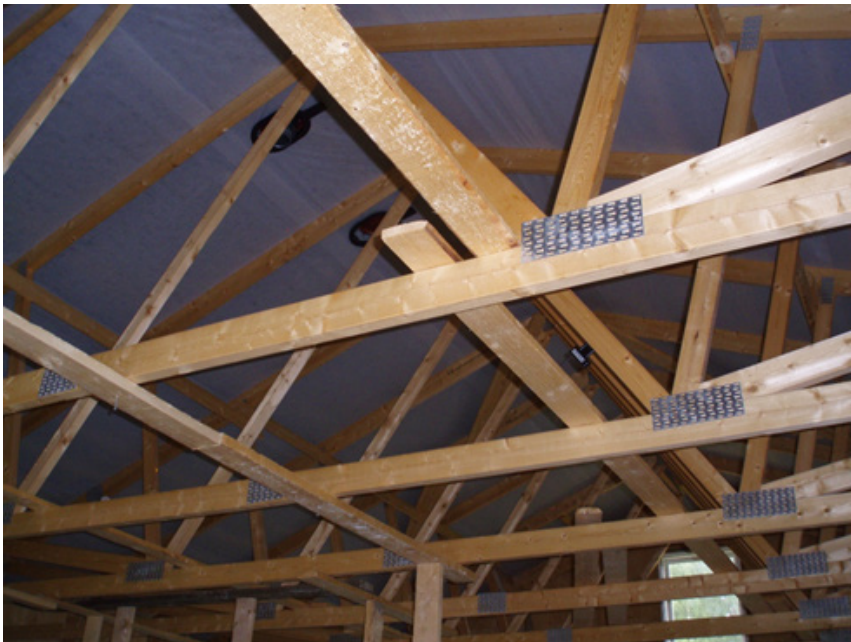
Mittausten alkaessa koetalolla oli asennettu runko, vesikatto, ikkunat sekä väliaikaiset ovet (kuvat 66–68). Mitään eristyksiä ei tuossa vaiheessa vielä ollut asennettu.

Kuva 66. Koetalo sisältä elokuussa 2017 (Hyvärilä 2017)

Kuva 67. Koetalo sisältä elokuussa 2017 (Hyvärilä 2017)

Kuva 68. Koetalo sisältä elokuussa 2017 (Hyvärilä 2017)

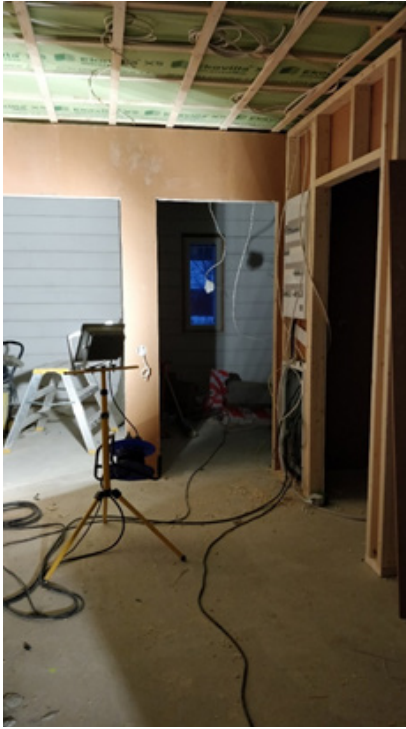
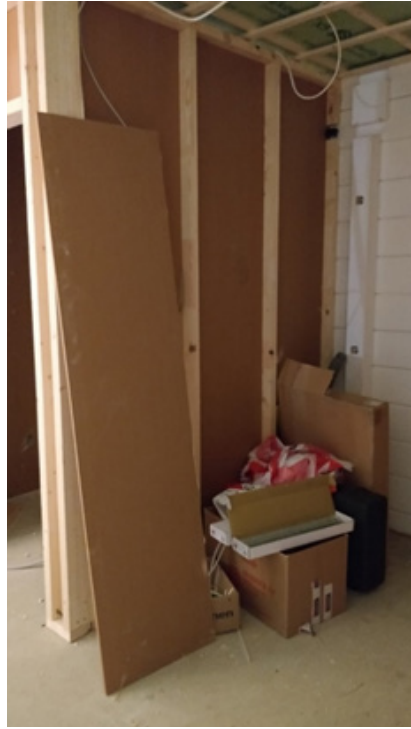
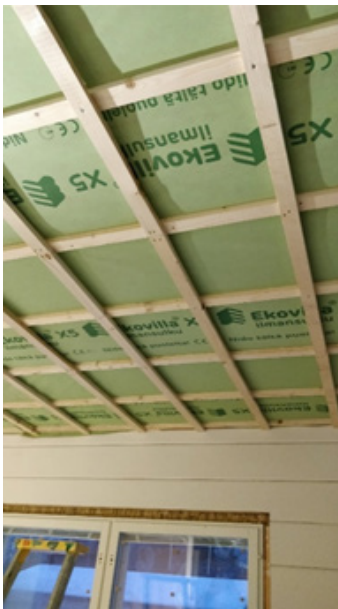
Marraskuun aikana koetalolle asennettiin väliseinät ja lisäksi kattoon ilmansulkupaperi ja kooausrimat (kuvat 76–78). Sisäpuolella pisteissä 1, 2, 4 ja 5 olevat sensorit suunniteltiin väliseinien kohdalle, joten marraskuusta eteenpäin ne sijaittivat väliseinärakenteen sisällä ja näin eivät anna todellista kuvaa sisäilman suhteellisesta kosteudesta tai lämpötilasta. Lisäksi marraskuun aikana taloon saatiin lämmitys sisälle.

Kuva 76. Väliseinien valmistumista (Hyvärilä 2017)

Kuva 77. Väliseinien valmistumista. Väliseinän kohdalla seinällä näkyy pisteen 1 sensori. (Hyvärilä 2017)

Kuva 78. Ilmansulku ja koolausrimat asennettuna (Hyvärilä 2017)

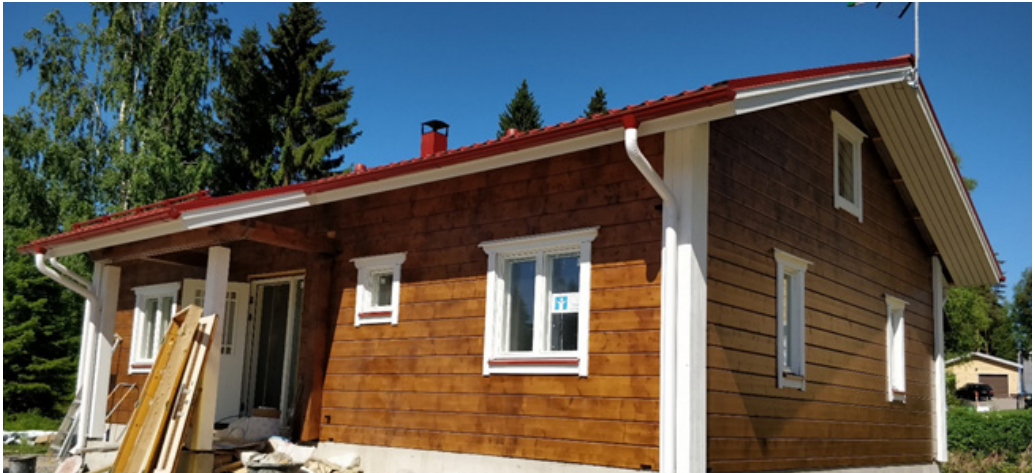
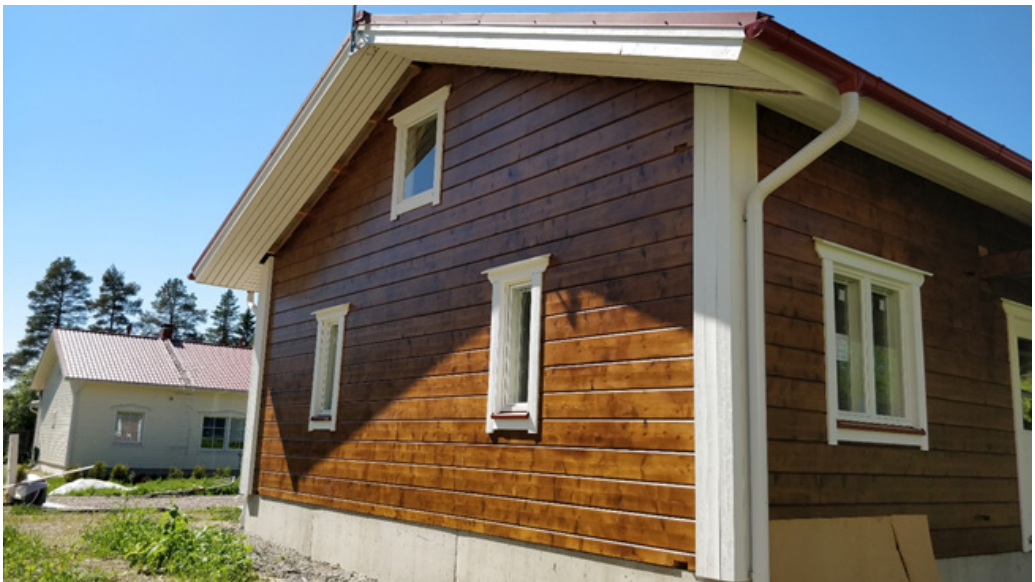
Kuvissa 111–112 on nähtävissä, että auringonsäteily rasittaa rakennuksen idän ja etelän puoleisia seiniä. Seinän alaosat ovat suuremmassa kuormituksessa.

Kuva 111. Auringonsäteilyn rasitus eteläseinällä (Hyvärilä 2018)

Kuva 112. Auringonsäteilyn rasitus itäseinällä (Hyvärilä 2018)
