CLT:N KÄYTÖN LISÄÄMINEN NOPEIDEN KOKEILUJEN AVULLA

Jari Hyvärilä, Pauliina Mattila, Arto Myllyniemi, Elisa Saarela

Centria. Raportteja ja selvityksiä, 39
ISBN 978-952-7173-47-3 (PDF)
ISSN 2342-933X

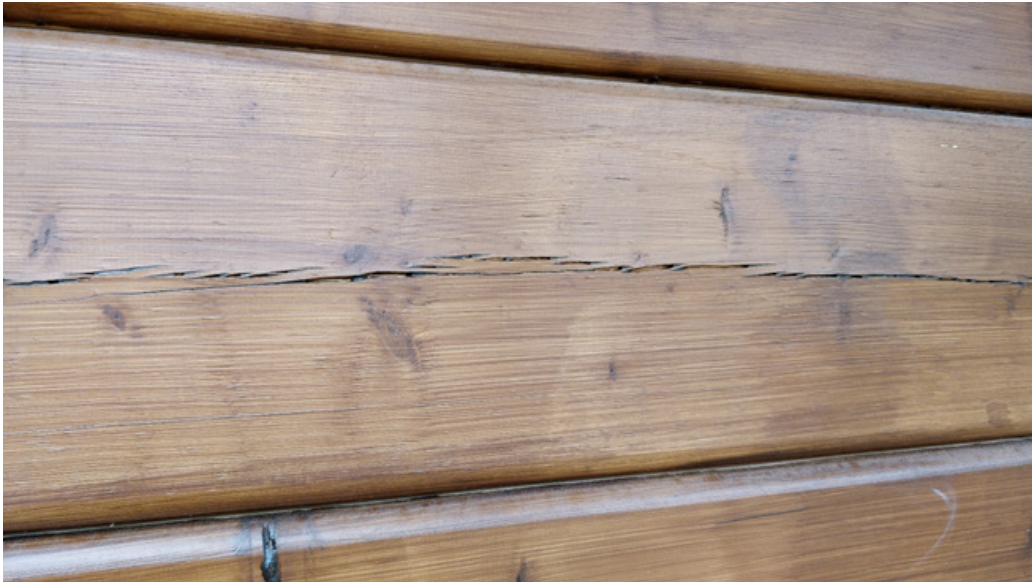
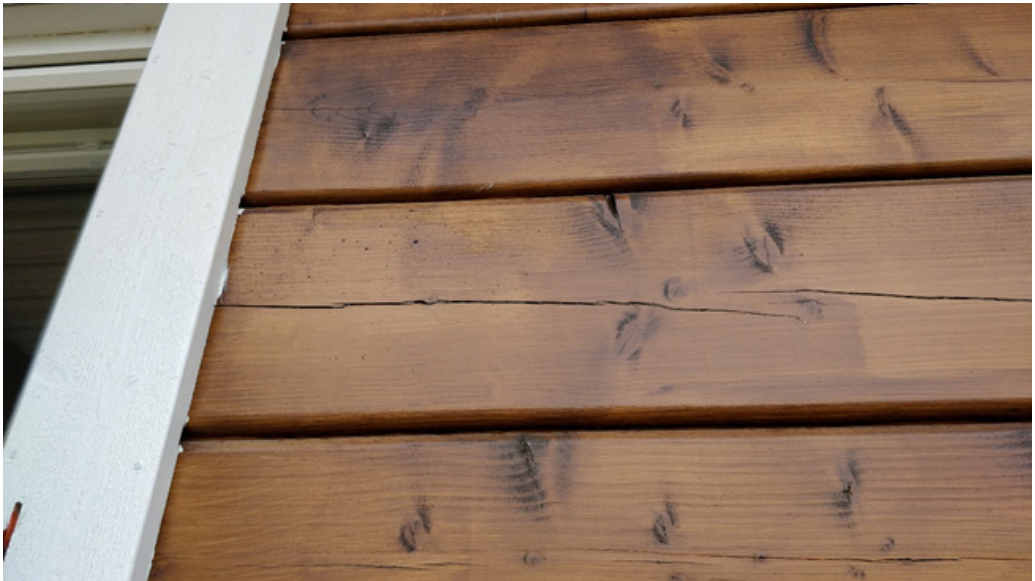
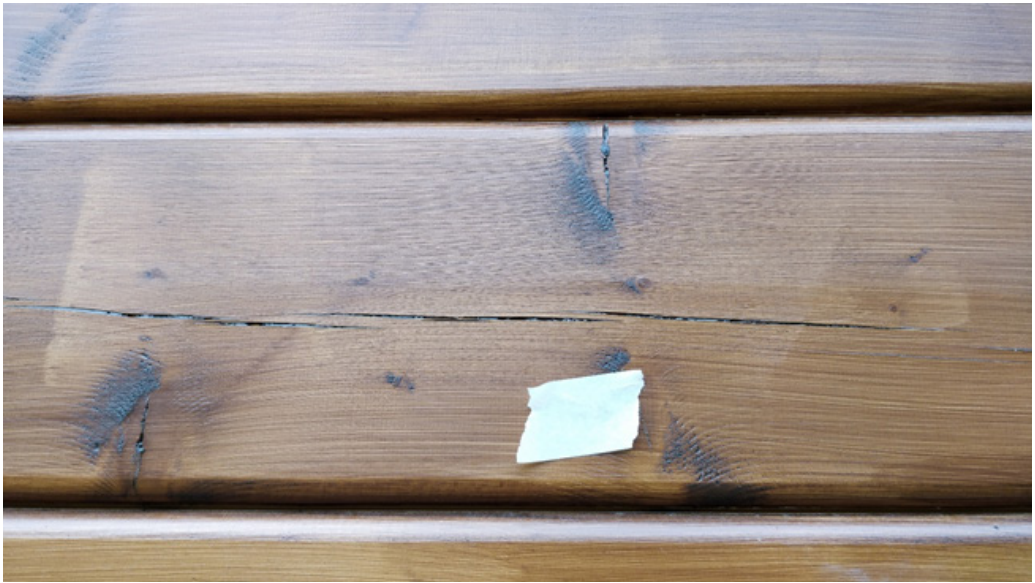
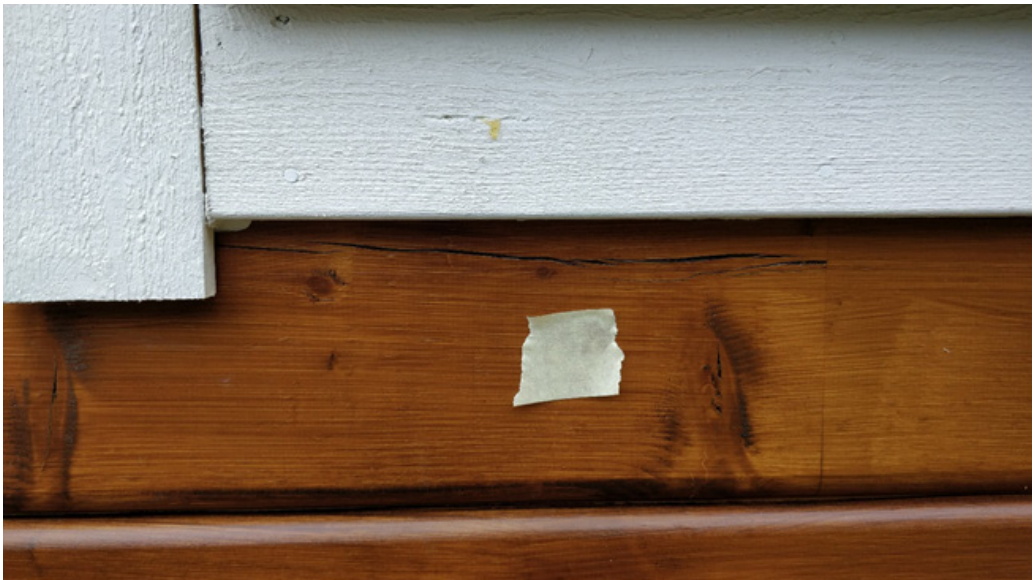
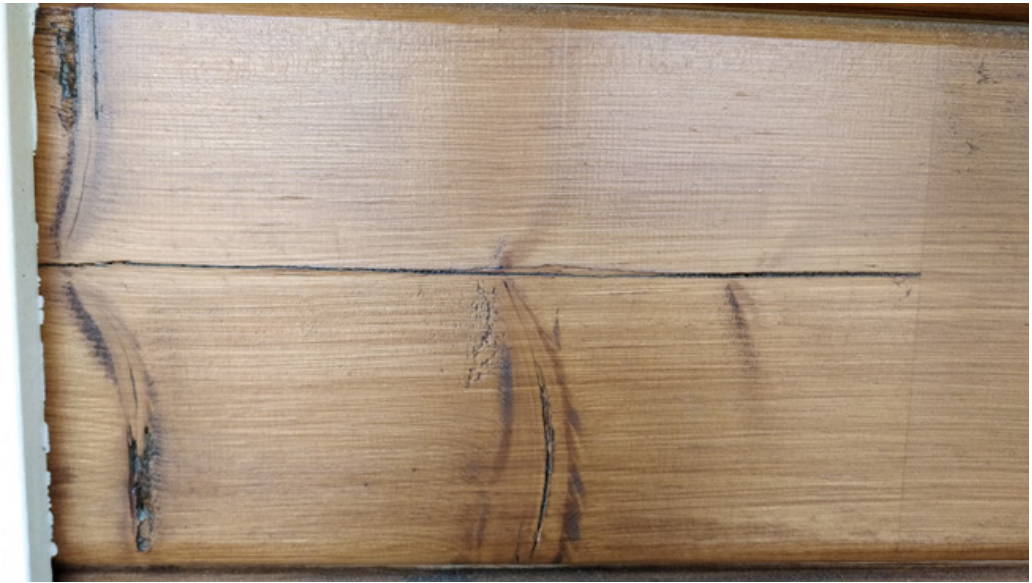
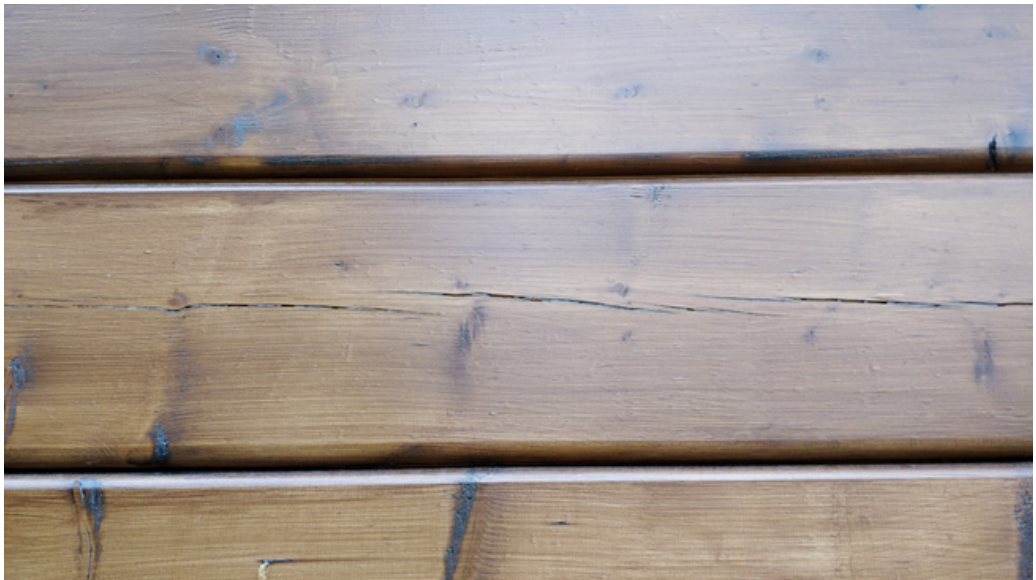
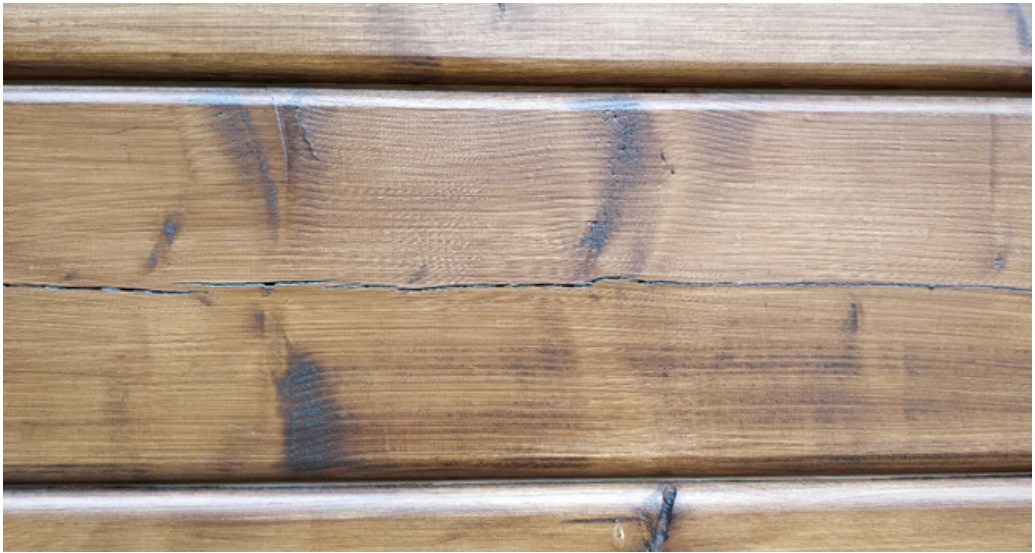
Ulkopuolella hirret halkeilivat tasaisesti. Eri seinien suurimmat halkeamat ulkopuolella on esitetty kuvissa 113–119.

Kuva 113. Eteläseinän suurimpia halkeiluja (Hyvärilä 2018)

Kuva 114. Eteläseinän suurimpia halkeiluja (Hyvärilä 2018)

Kuva 115. Itäseinän suurimpia halkeiluja (Hyvärilä 2018)

Kuva 116. Itäseinän suurimpia halkeiluja (Hyvärilä 2018)

Kuva 117. Pohjoisseinän suurimpia halkeiluja (Hyvärilä 2018)

Kuva 118. Länsiseinän suurimpia halkeiluja (Hyvärilä 2018)

Kuva 119. Länsiseinän suurimpia halkeiluja (Hyvärilä 2018)
