LÄMPÖPUUN SOVELTUVUUS IKKUNOIDEN VALMISTUKSESSA

Lämpöpuuyhdistys ry

LAHDEN AMMATTIKORKEAKOULU
Insinööri (AMK)
Prosessi- ja materiaalitekniikka
Syksy 2019
Opinnäytetyö
Erik Mänty

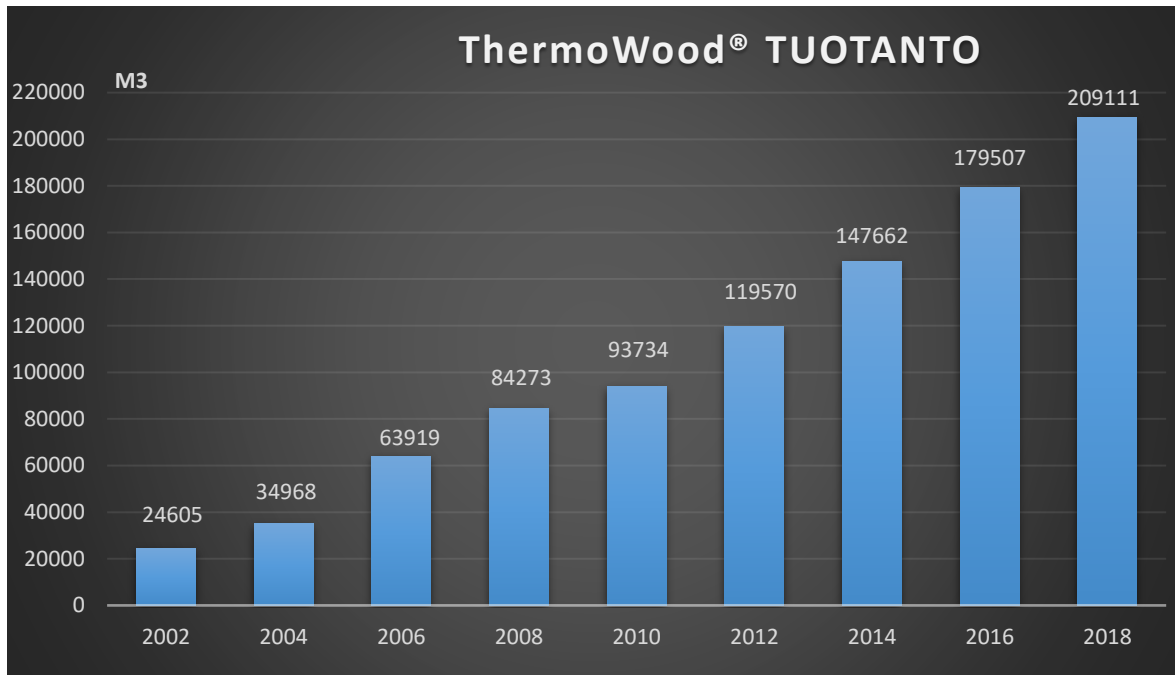
ThermoWood® tuotanto on kasvanut tasaisen jatkuvasti joka vuosi. Vuonna 2018 ThermoWood® -materiaalia tuotettiin yli 209 000 kuutiota (ks. kuvio 1). Tuotannon kasvu voidaan selittää kuluttajien lisääntyneellä kiinnostuksella ekologiseen rakentamiseen sekä uusien tuotantotilojen jatkuvalla kehityksellä ja investoinneilla. (Lämpöpuuyhdistys ry 2018.)

Kuvio 1. ThermoWood® tuotanto (Lämpöpuuyhdistys ry 2018)

ThermoWood® -materiaalilla on kaksi yleistä tuoteluokkaa, joiden nimet ovat Thermo-S ja Thermo-D. ThermoWood® tuotantomäärä vuonna 2018 oli 209 111 m³. Kasvua edelliseen vuoteen verrattuna oli 7,9 %. Vuoden 2018 tuotannosta männyn osuus 46 % ja kuusen 43 %. ThermoWood® tuotannosta suurin osa, 81 %, päätyi EU:n alueelle. (Luoma 2019, 31.)

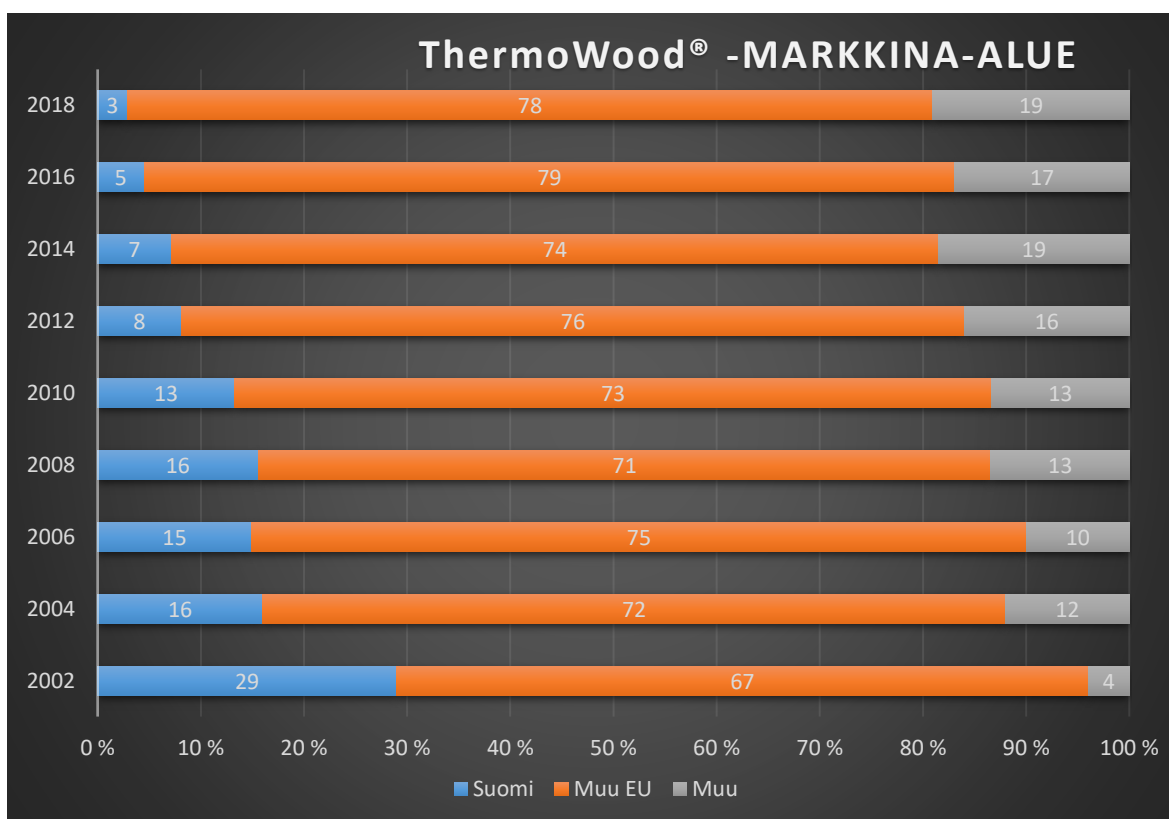
ThermoWood® markkina-alue on vuosittain siirtynyt vähitellen pois Suomesta. Vuonna 2018 ThermoWood® osuus Suomessa oli 3 %, muualla Euroopassa 78 % ja muualla maailmassa 19 % (ks. kuvio 2). Vienti on siis merkittävästi lisääntynyt ja syinä tähän voidaan pitää esimerkiksi ulkomaiden kasvanutta kiinnostusta puurakentamiseen ja designiin. (Lämpöpuuyhdistys ry 2018.)

Kuvio 2. ThermoWood® markkina-alue (Lämpöpuuyhdistys ry 2018)

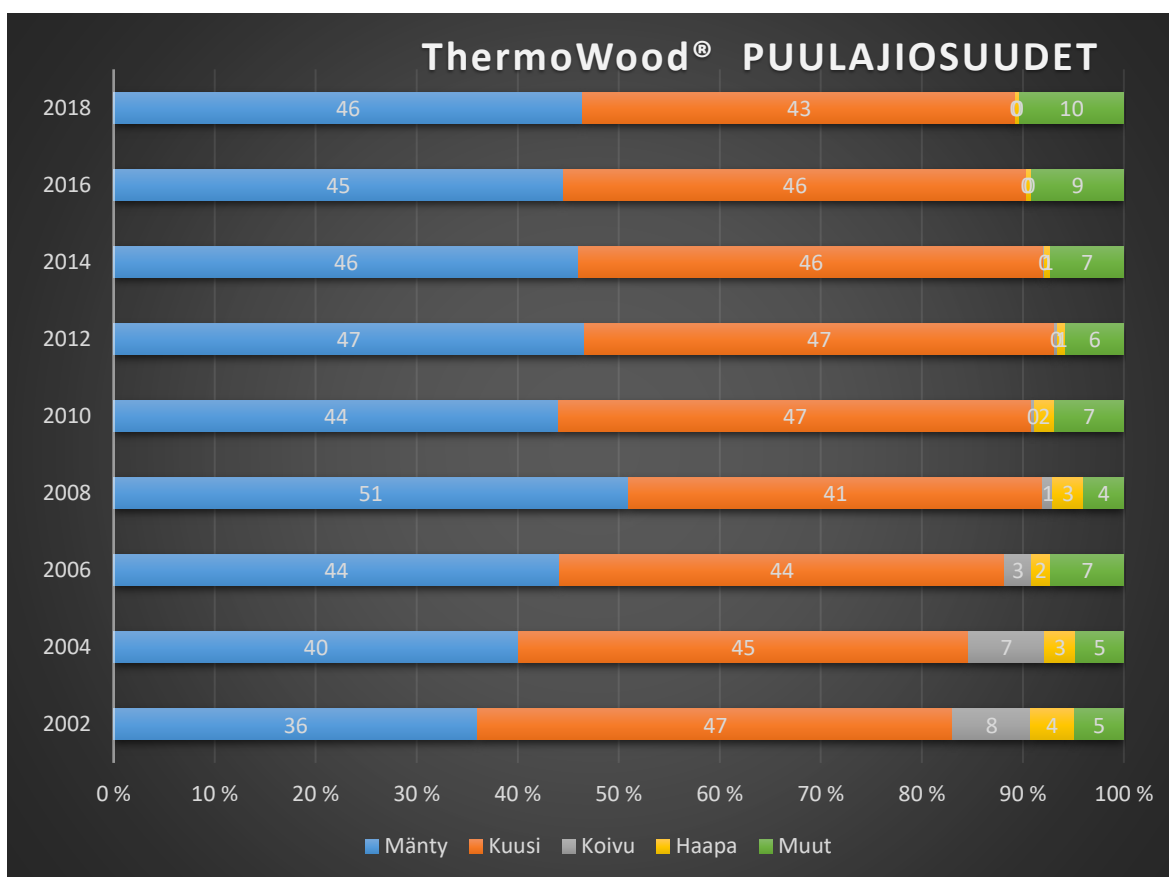
Mänty ja kuusi ovat aina olleet yleisimpiä puulajeja ThermoWood® valmistuksessa, mutta viime vuosina myöskin uusia lajeja on alettu käyttää enemmän (ks. kuvio 3). Koivu ja haapa ovat myös alkaneet vähitellen kadota uusien ja eksoottisempien puulajien tieltä. (Lämpöpuuyhdistys ry 2018.)

Kuvio 3. ThermoWood® puulajiosuudet (Lämpöpuuyhdistys ry 2018)

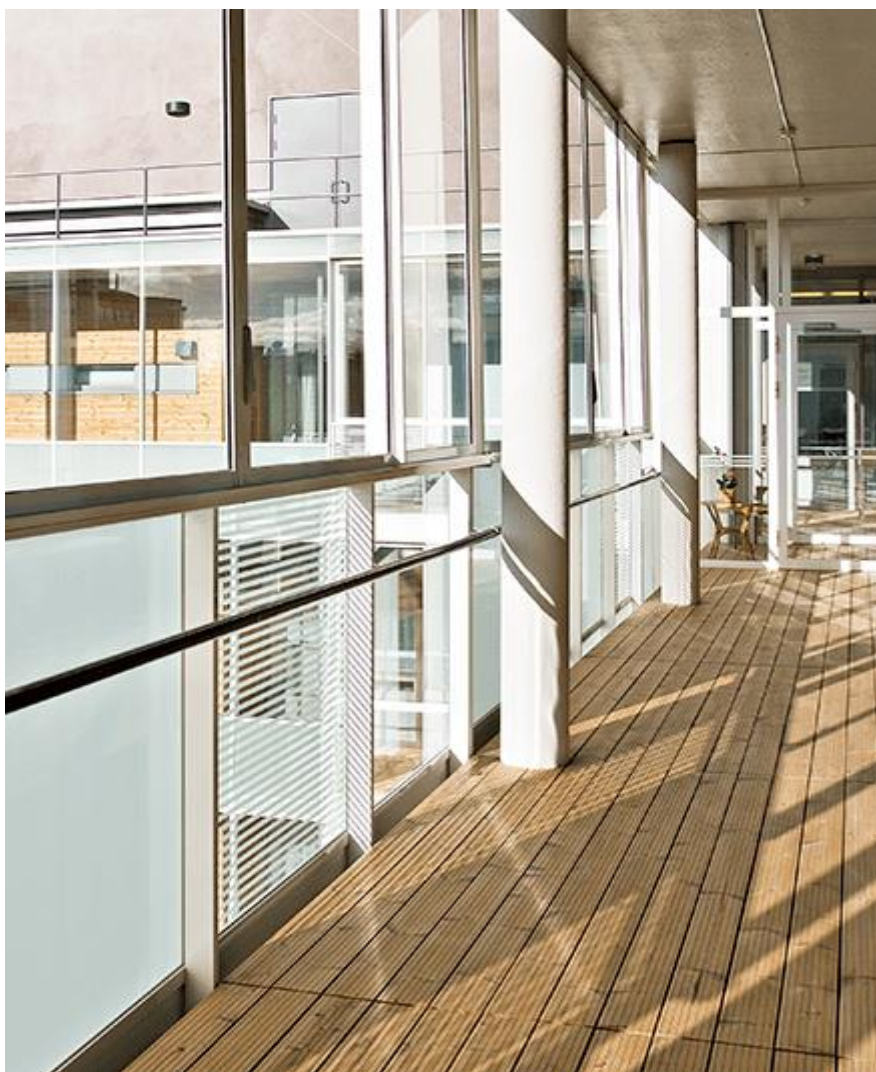
Lämpöpuulla on monia käyttökohteita, ja sitä voi käyttää ulkona, sisällä sekä kylpy- ja saunatiloissa. Ulkotiloissa lämpöpuuta voidaan käyttää esimerkiksi terassilautoissa (ks. kuva 3). Puun ominainen väri tuo näyttävän sävöksen terassin ulkonäköön ja lämpöpuun pihkattomuuden ja keveyden ansiosta se on myös helppo asentaa.

Kuva 3. Lunawoodin Luna Deck 2, Thermo-D luokan lämpökäsiteltyä mäntyä (Lunawood 2018a)

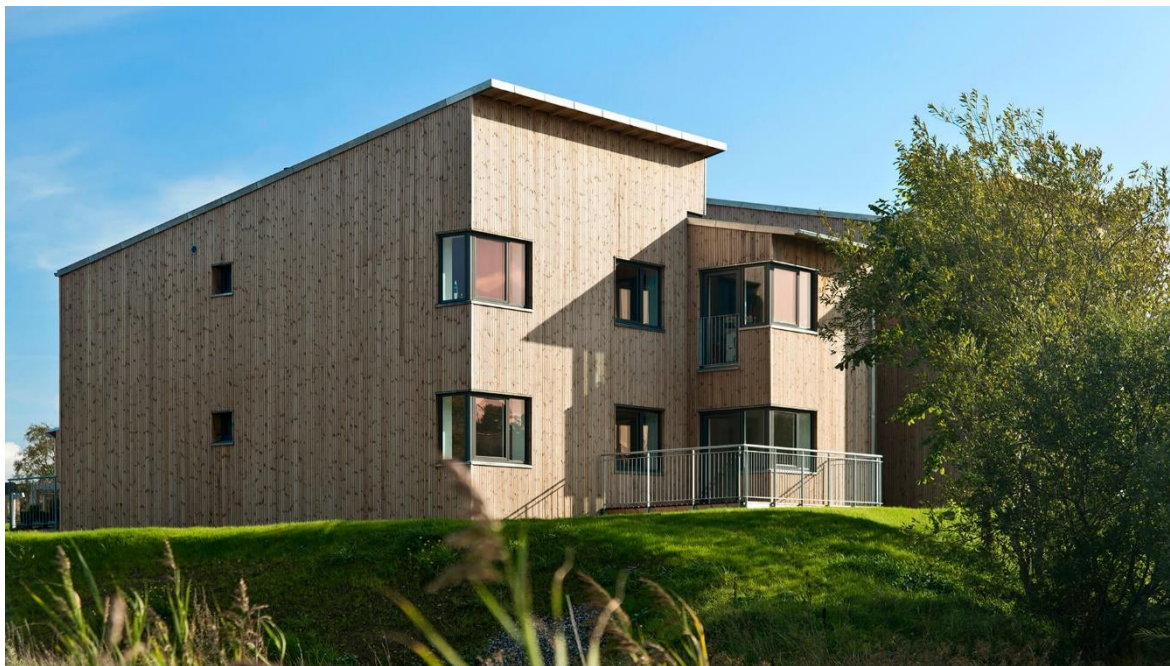
Ulkooverhouslaudat ja paneelit ovat myös hyviä käyttökohteita lämpöpuulle (ks. kuva 4). Jos puun tummaa väriä ei haluta pintakäsittellä, se harmaantuu ajan myötä ja luo näin ollen aivan uudenlaisen visuaalisen ilmeen tuotteelle. Lämpökäsittelyn ansiosta puu myös kestää sääolosuhteita varmemmin, kuin tavallinen puu.

Kuva 4. Lunawoodin Luna UTS paneeli, Thermo-D luokan lämpökäsiteltyä mäntyä (Lunawood 2018b)

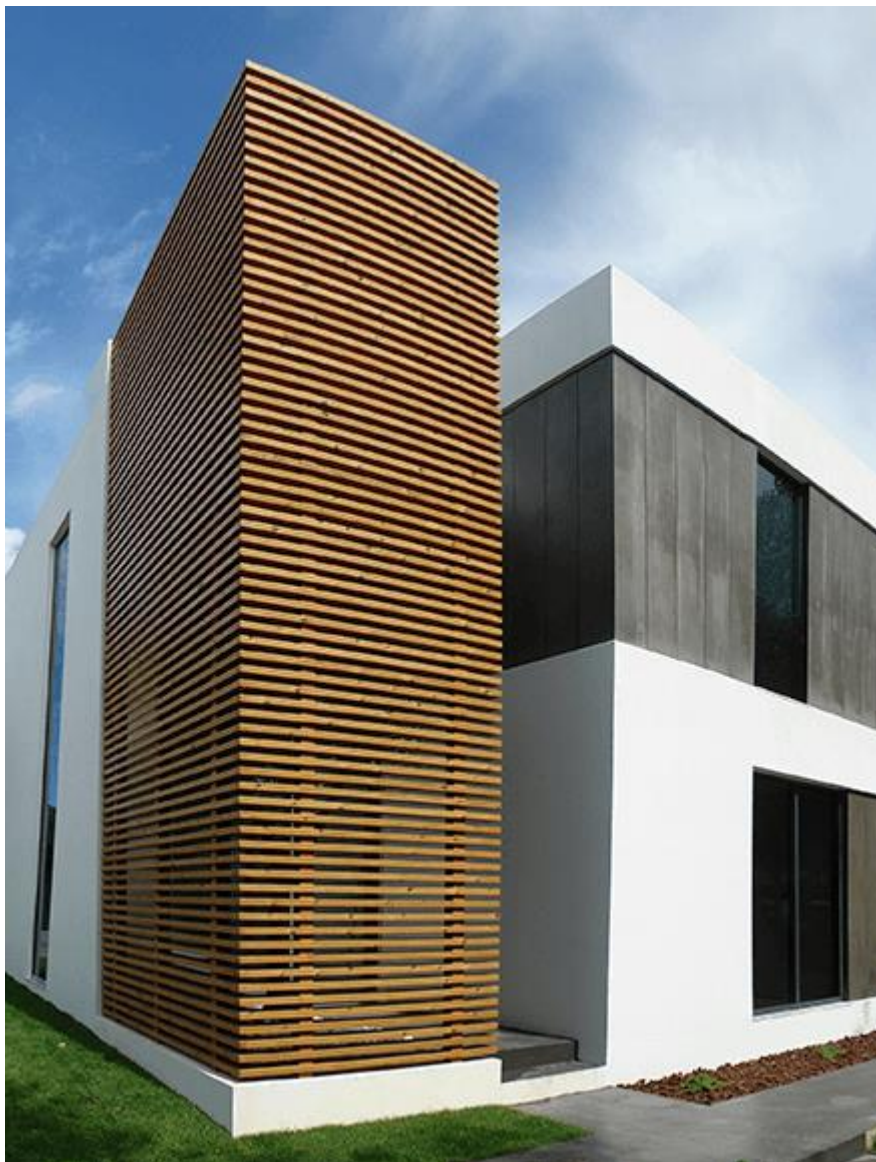
Lämpöpuusta valmistetaan myös rimatuotteita ja palkkeja. Niitä voidaan käyttää niin sisällä, kuin ulkonakin esimerkiksi tilanjakajina tai aidoissa. Rimoista saa myös helposti valmistettua aurinkorimoja, jotka suojaavat osittain auringolta säilyttäen kuitenkin visuaalisesti miellyttävän ilmeen (ks. kuva 5).

Kuva 5. Lunawoodin Luna SHP rima, Thermo-D luokan lämpökäsiteltyä mäntyä (Lunawood 2018c)

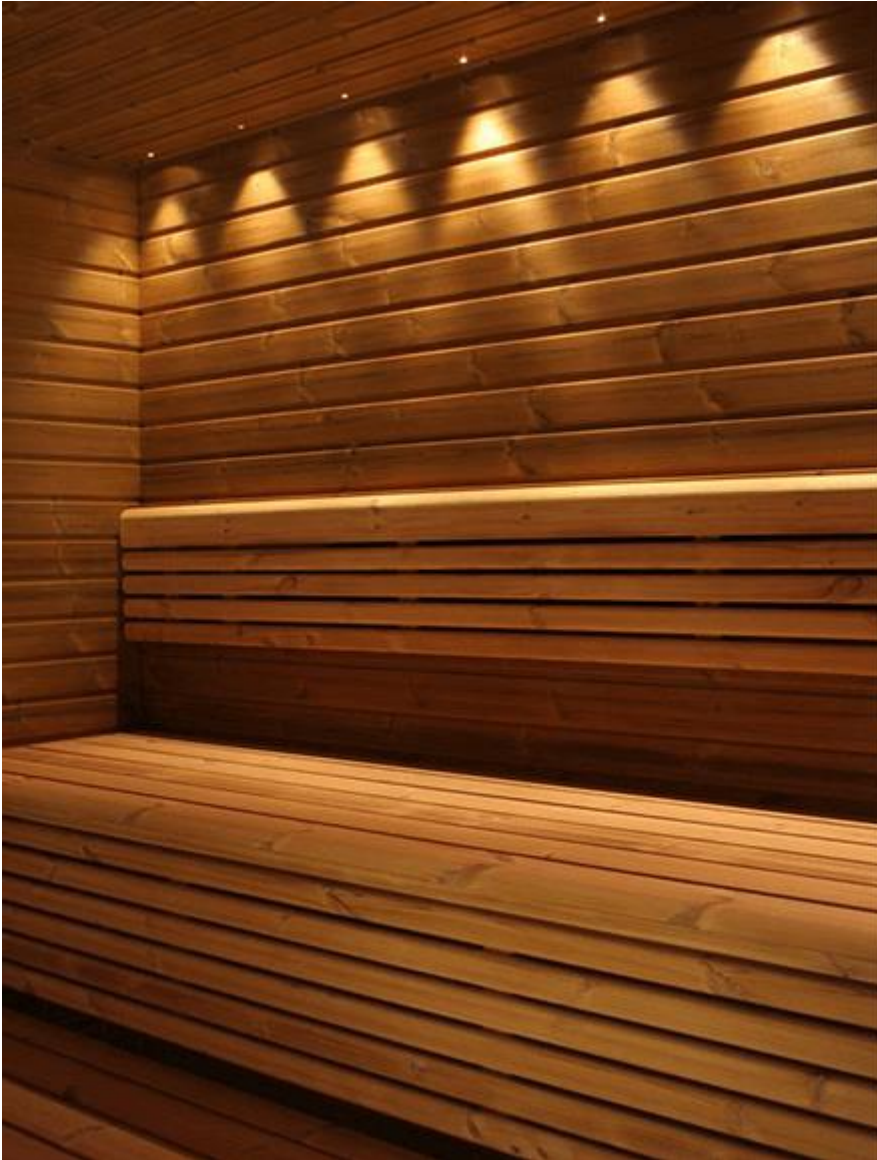
Sisätiloissa lämpöpuuta voi käyttää esimerkiksi seinissä, katossa, saunassa tai kylpytiloissa (ks. kuva 6). Lämpöpuun pihkattomuuden ja alhaisen kosteuselämisen vuoksi se soveltuu näihin tarkoituksiin loistavasti. Lisäksi sen tavaramerkkinä toimiva tumma väritys lisää kodin tunnelmaa ja viihtyvyyttä. Uuden 3D-teknologian ansiosta puun pintaan voidaan myös tuottaa erilaisia kuvioita (ks. kuva 7).

Kuva 6. Lunawoodin Luna SHP saunapaneeli, Thermo-S luokan lämpökäsiteltyä mäntyä (Lunawood 2018d)

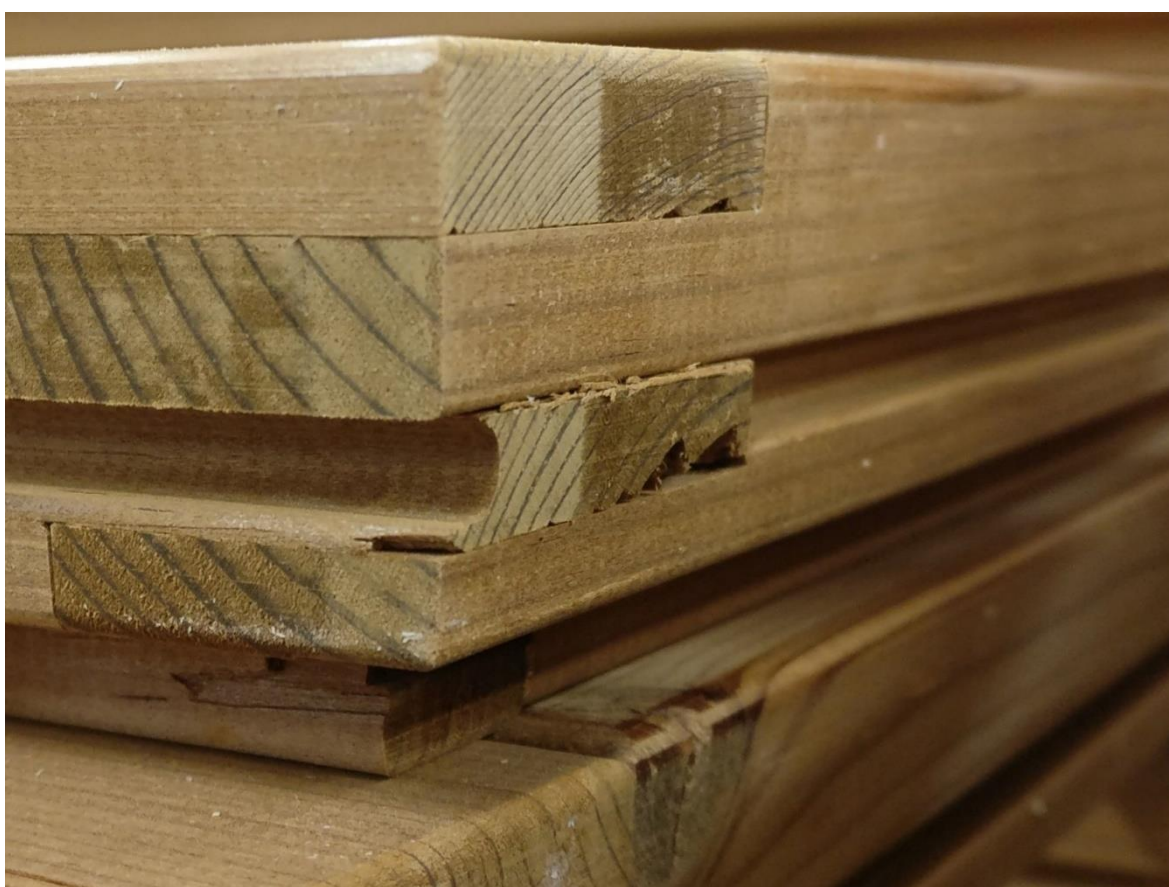
Merkittävä ero normaaliin puuhun nähden oli kappaleiden työstettävyys koneistuksessa. Työntekijät kertoivat puun olleen melko ”pehmeää”, jonka seurauksena se käyttäytyi eri tavalla, kuin normaali puu. Työstökoneita ei oltu kalibroitu lämpöpuulle, joten ne repivät kappaleisiin melkoisia koloja, etenkin ulkopuiteiden nurkkaliitoksiin (ks. kuva 10). Kar-meissa ja sisäpuiteissa ei ollut koneistuksen kannalta merkittävää eroa normaaliin puuhun nähden ja ne kestivät hyvin.

Kuva 10. Repeämiä puitteen päädyissä (Mänty 2019)

Vaikka lopputulos olikin hyvä, kannattaisi tehdä muutoksia ikkunan valmistusvaiheeseen. Varmistettaisiin, että työstökoneiden terät, asetteet, kierrosnopeudet yms. ovat sopivia lämpöpuun työstöön. Tämä vähentäisi vaurioita kappaleissa ja nopeuttaisi merkittävästi tuotteen läpimenoaikaa.

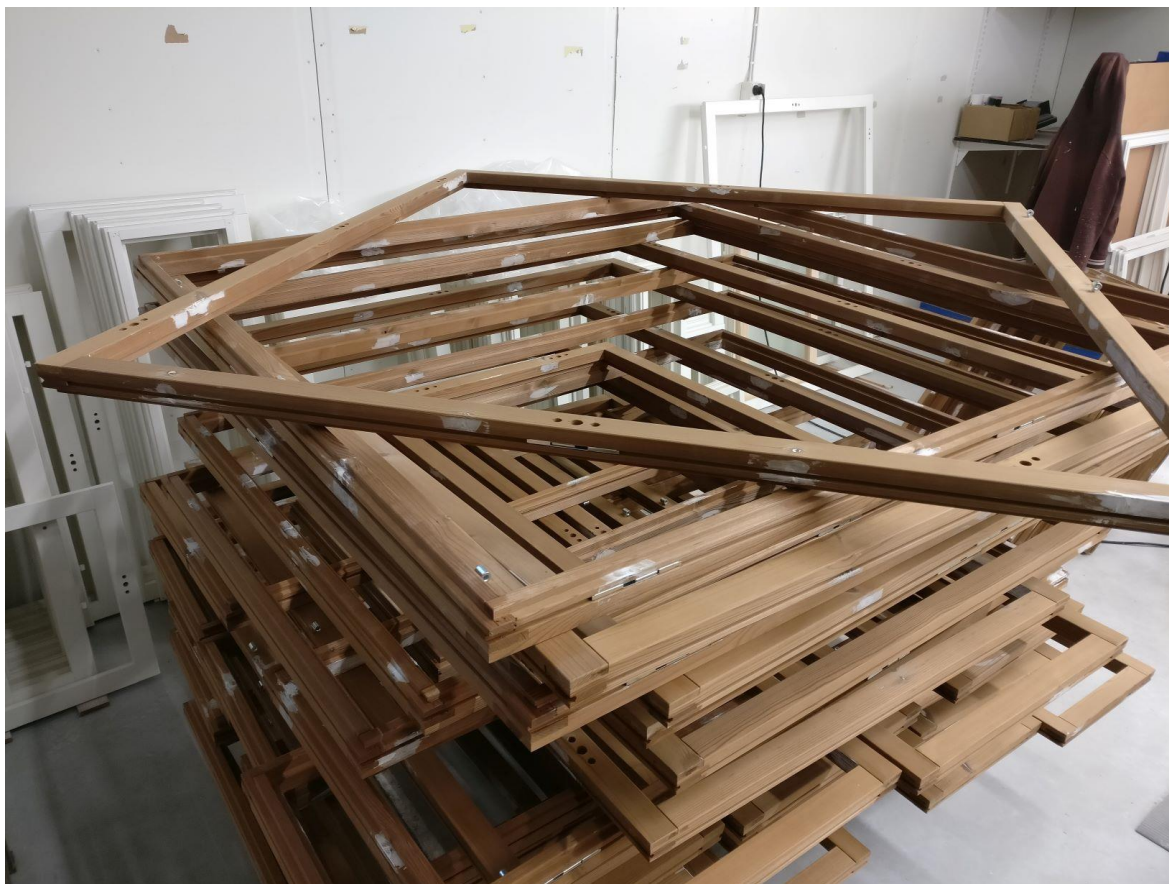
Ulkopuiteissa oli havaittavissa merkittävästi enemmän vikoja normaaliin puuhun nähden. Jotta kappale näyttäisi hyvältä pintakäsittelyn jälkeenkin, oli kaikki virheet peitettävä siihen tarkoitetulla kitillä (ks. kuva 11). Kitti oli tässä tapauksessa normaalia muovipohjaista puukittiä. Kittaaminen tehdään käsin, ja siihen kului selvästi enemmän aikaa, kuin normaalisti. Työntekijät kertoivat kuitenkin kitin pitäneen lämpöpuussa yhtä hyvin kuin tavallisessakin.

Kuva 11. Kitattuja puitteita (Mänty 2019)

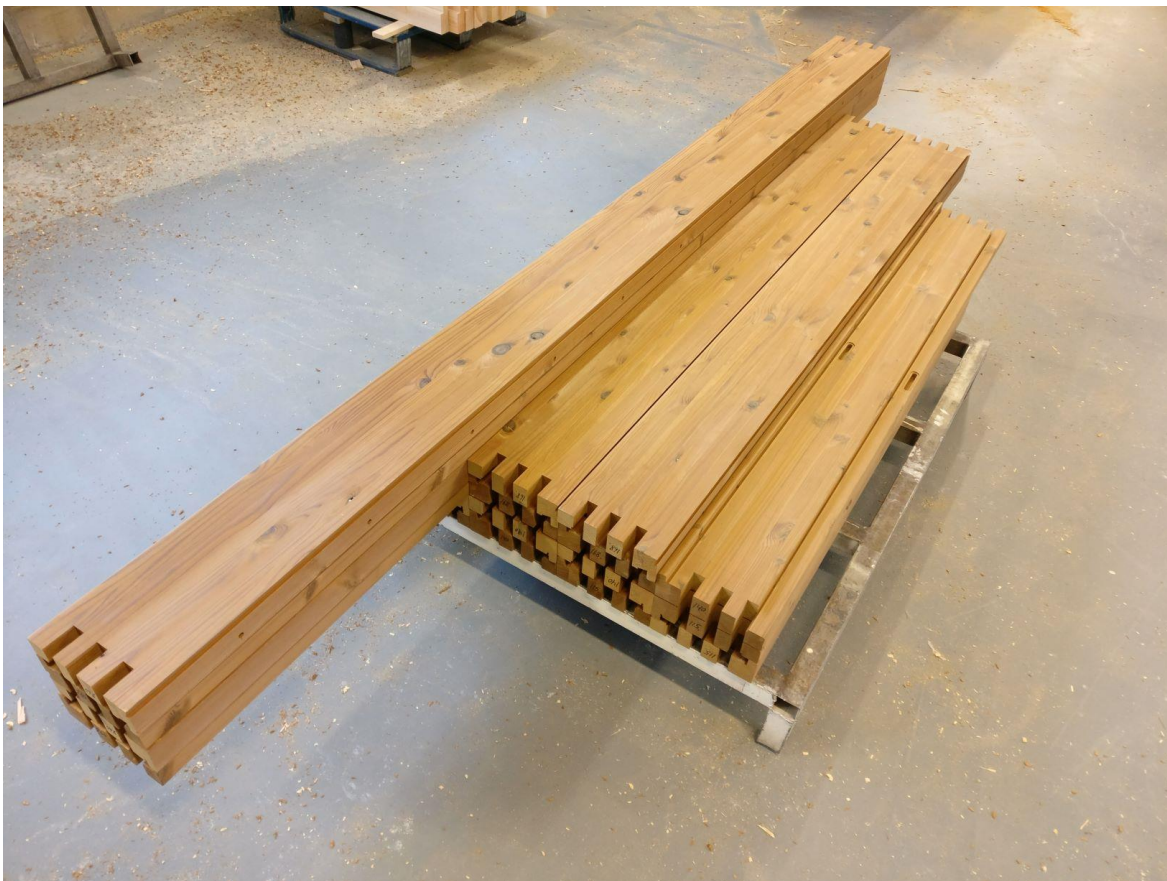
Myöskin tapituksessa oli eroja. Normaalisti karmipuun tapitus tapahtuu juntaamalla tapit paikalleen, mikä on nopeampi vaihtoehto tappien kiertämiselle. Lämpöpuu osoittautui kuitenkin liian hauraaksi tapitettavaksi juntaamalla, joten tapit oli kierrettävä paikalleen käsi-työkonein. Tämä tietysti hidasti hieman tuotantoa. Sisäpuitteiden saranoissa käytettiin myös normaalia pidempiä saranoita.

Kuva 12. Karmipuut odottavat tapitusta (Mänty 2019)

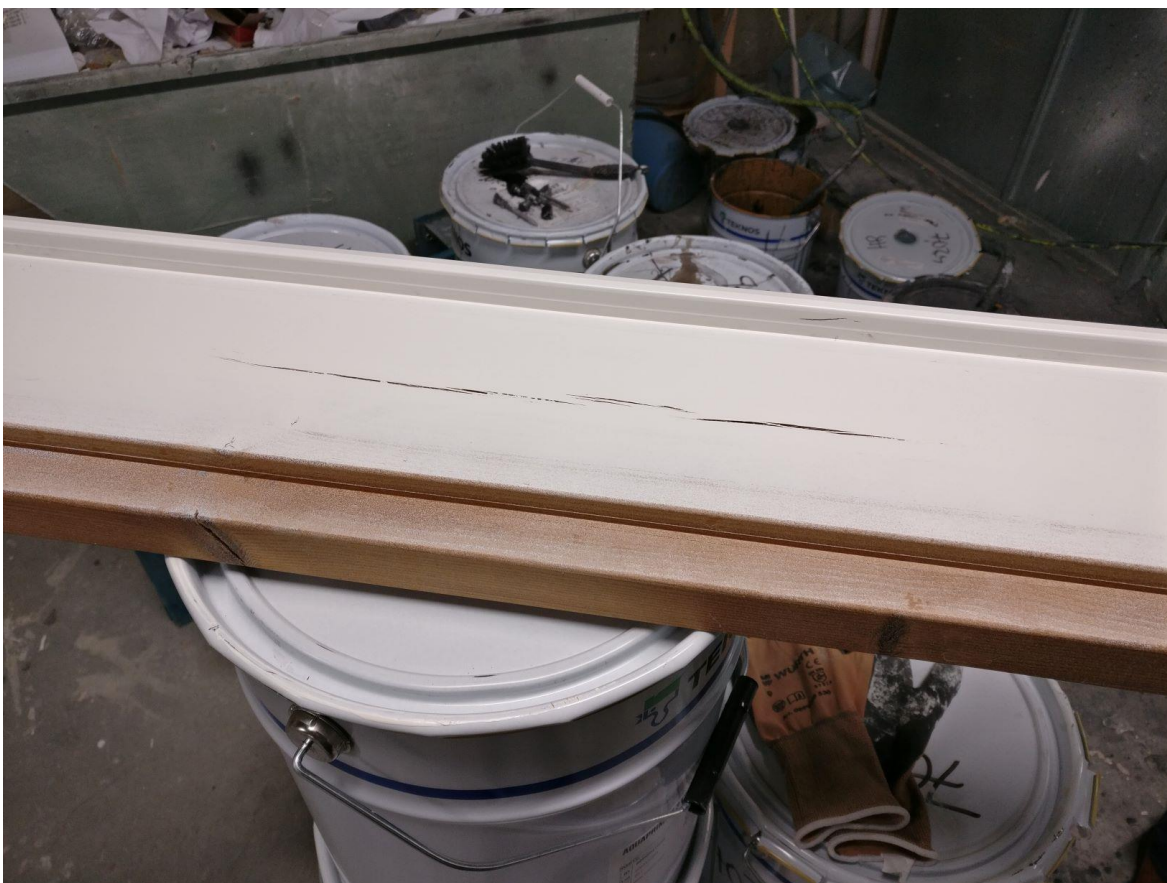
Lämpöpuu oli myös hyvin oksaista. Normaalista puusta tehtäessä tavara on lähes aina sormijatkettua. Lämpökäsittelyn seurauksena puuhun oli muodostunut rakoja, joista jotkut olivat melko kookkaita (ks. kuva 13). Etenkin oksakohdat rakoilivat paikoin hyvin näkyvästi. Tämä muodostui hankalaksi pintakäsittelyn kannalta, sillä raot oli kitattava umpeen ennen maalausta, mikä tietysti pitkitti tuotteen läpimenoaikaa linjastossa.

Kuva 13. Kittaamaton rako (Mänty 2019)

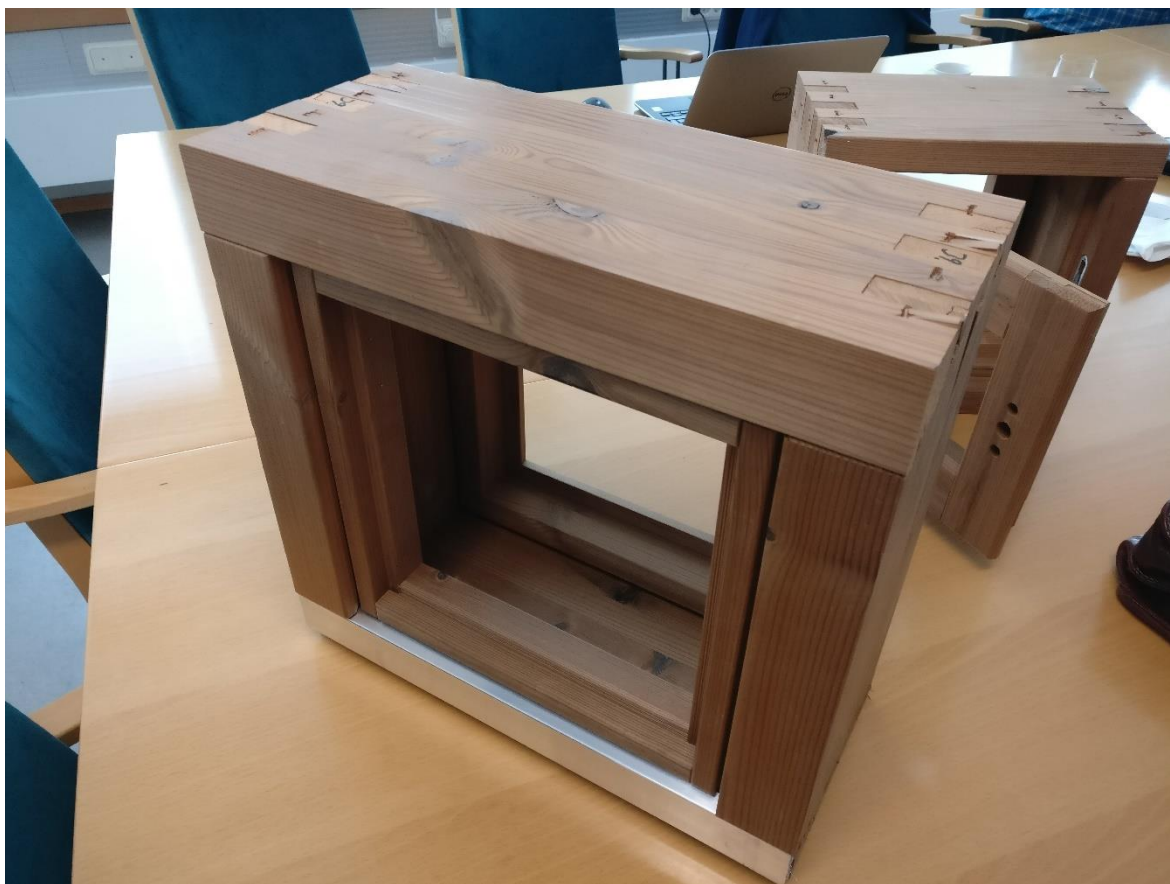
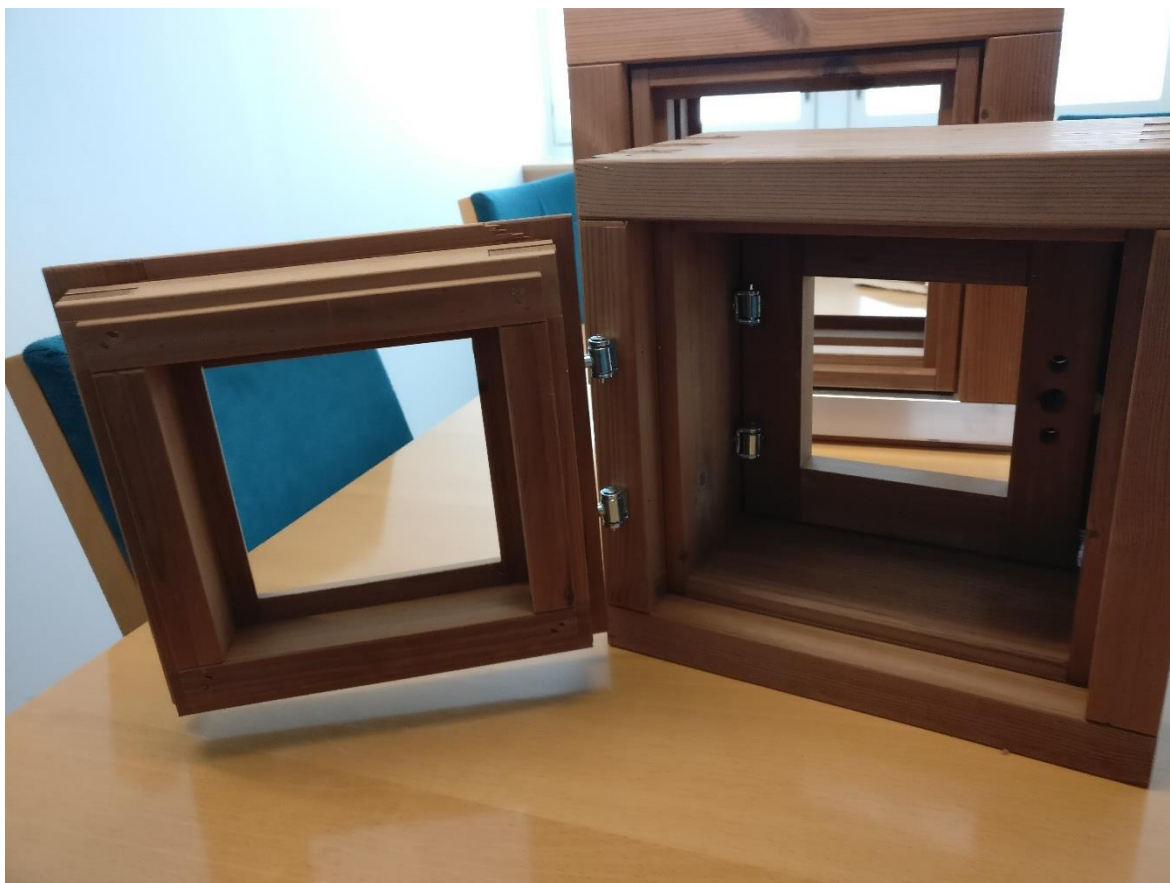
Lämpöpuuikkunoista tehtiin myös kaksi kappaletta pintakäsittelemättömiä pienoismalleja (ks. kuva 15 ja 16). Pienoismallien tarkoituksena oli luoda helposti lähestyttävä kokonaisuus, joka auttaa havainnoimaan miltä valmiit ikkunat näyttäisivät ilman valkoista maalikerrosta. Lisäksi niitä oli mahdollista tutkia läheltä lähes missä tilassa vain, sillä ne olivat helposti kuljetettavissa eri kohteisiin.

Kuva 15. Pienoismalli lämpöpuuikkunasta ulkopuolelta ilman maalia (Mänty 2019)

Kuva 16. Pienoismalli lämpöpuuikkunasta sisäpuolelta ilman maalia (Mänty 2019)

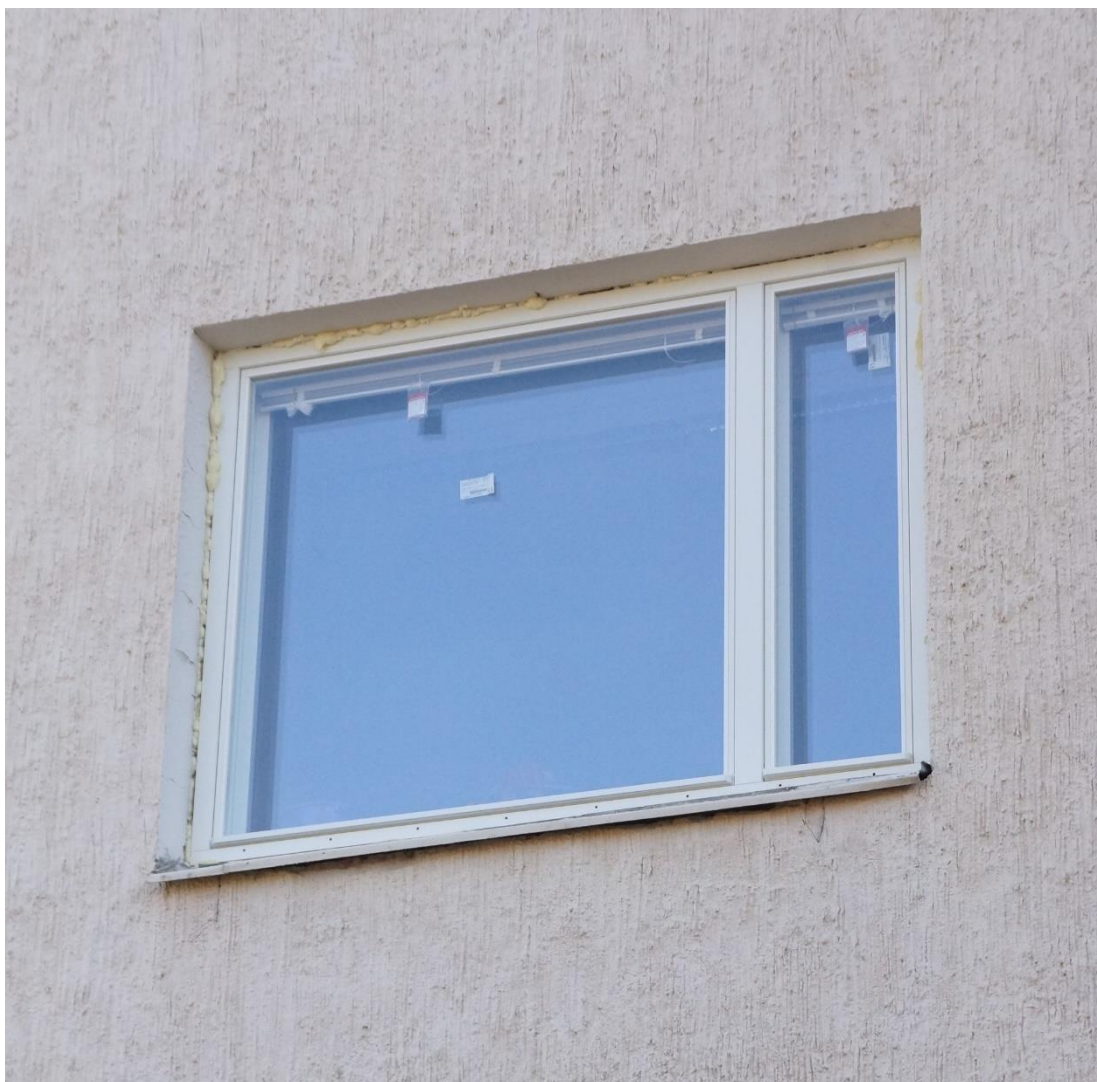
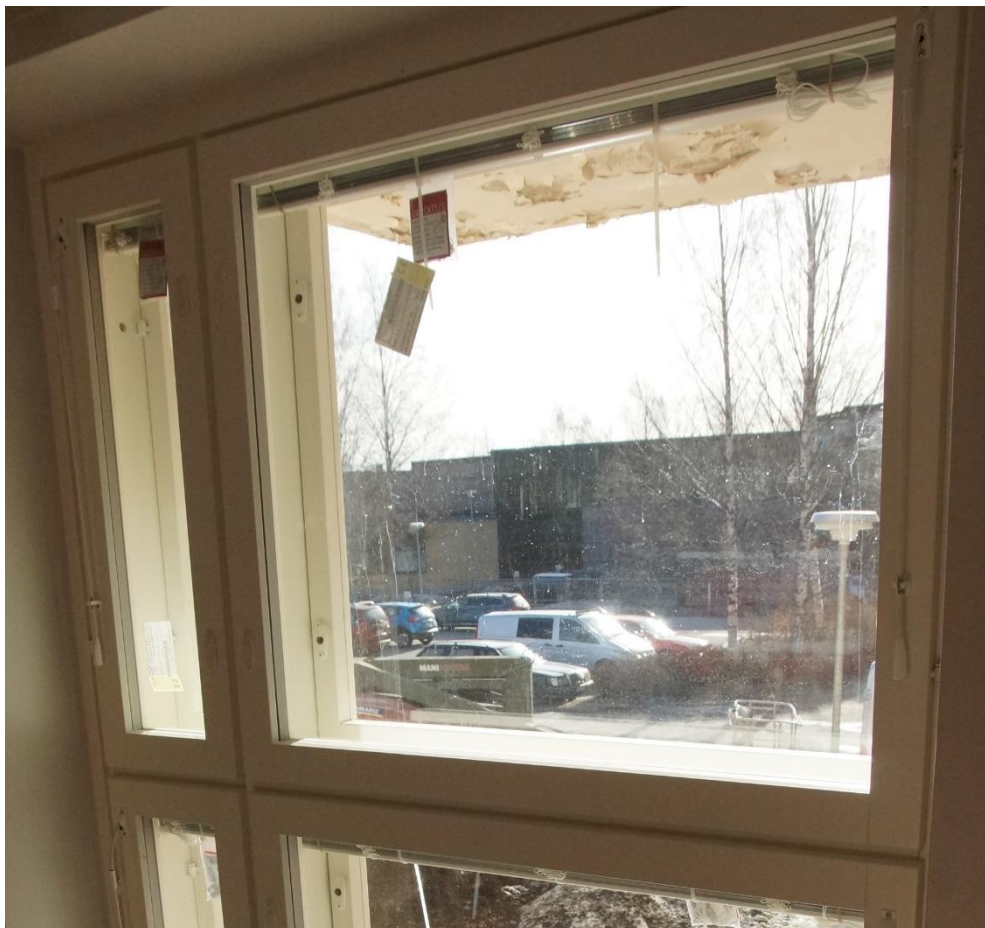
Asennus sujui lähes samaan tapaan, kuin tavallistenkin ikkunoiden kanssa. Ikkunoiden liikkuttelun ja paikoilleen noston kanssa oli oltava erityisen varovainen, sillä lämpöpuu on herkkä kolhiintumaan johtuen sen kuivuudesta. Visuaalisesti ikkunoissa ei ollut eroa normaaleihin ikkunoihin verrattuna, sillä ne oli maalattu kauttaaltaan ja maalaus oli hyvin onnistunut (ks. kuvat 17 ja 18).

Kuva 17. Asennettu ikkuna ulkoa (Liias 2019)

Kuva 18. Asennettu ikkuna sisältä (Liias 2019)

Ikkunoiden asennuskohteeksi valikoitui Lapuan seurakuntatalo. Rakennus on museoviraston suojelema kohde, joten ikkunoiden oli oltava museoviraston mallin mukaiset, ks. ruunahuuli ulkopuitteissa.
