Osaamista
ja oivallusta
tulevaisuuden
tekemiseen

Kustannushallinta asennuslattiatyössä

Mestarityö

8.11.2019

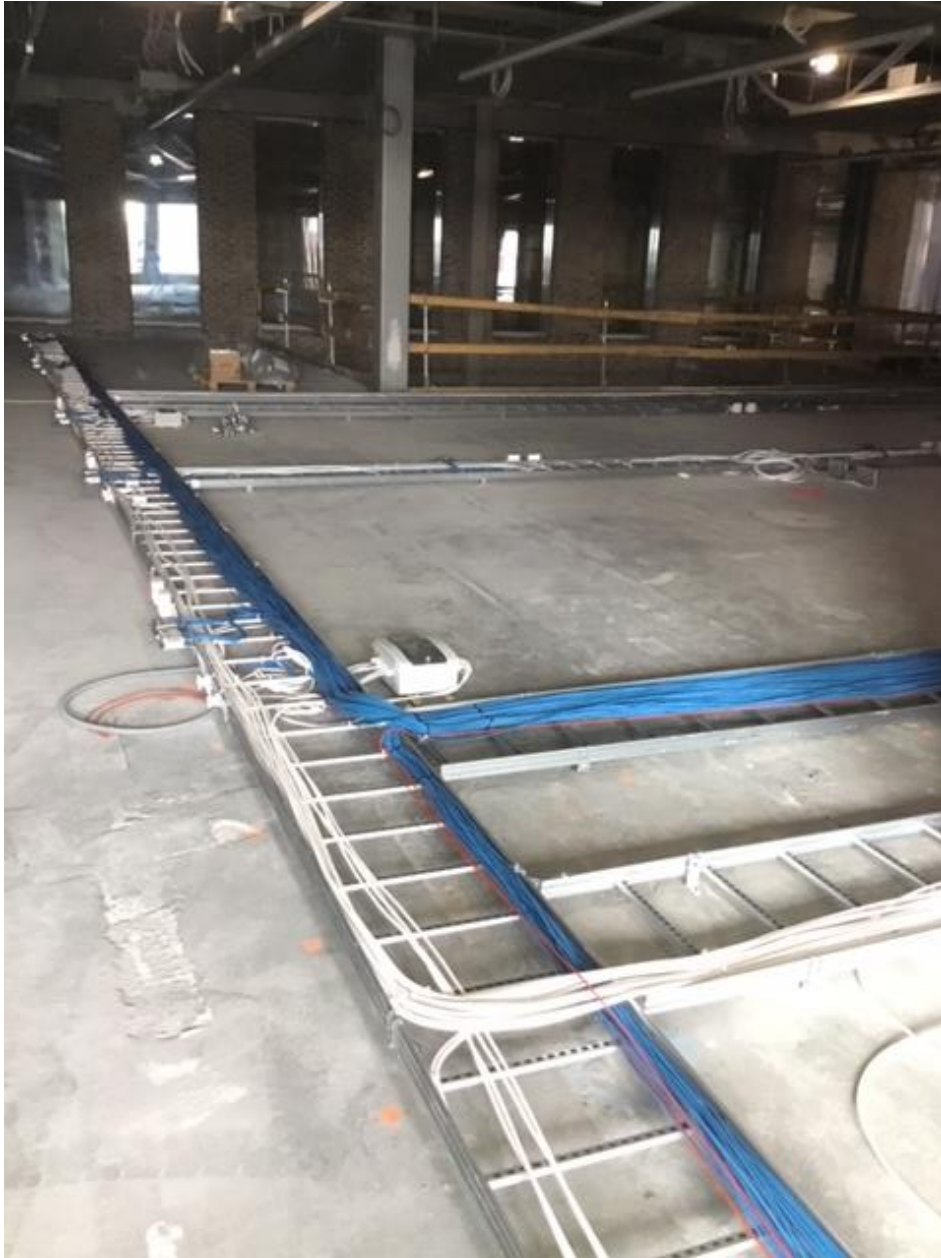
Tikashyllyjen asennusten jälkeen sähkö- ja teleurakoitsija asentaa ja kiinnittää tarvittavat kaapelit ja laitteet hyllyihin ja ontelolaattoihin.

Kuva 9. Valokuva asennuslattian alapuolisista sähkö- ja teleasennuksista.

Sähkö- ja telelaitteet asennetaan suoraan onteloon, koska lattian alapinnan ja ontelon välissä ei ole tarpeeksi tilaa, jos esimerkiksi ne asennettaisiin hyllyjen päälle.

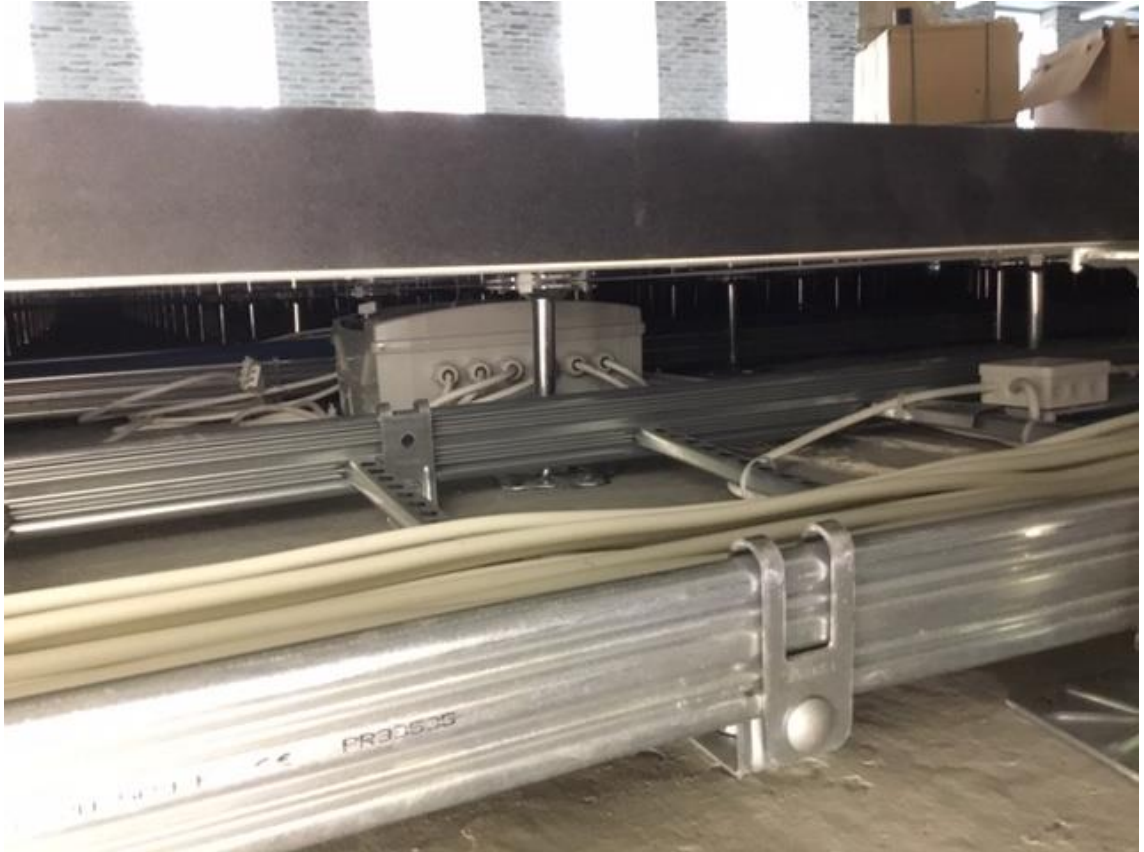
Kuva 10. Valokuva asennuslattian alapuolisesta tilasta.

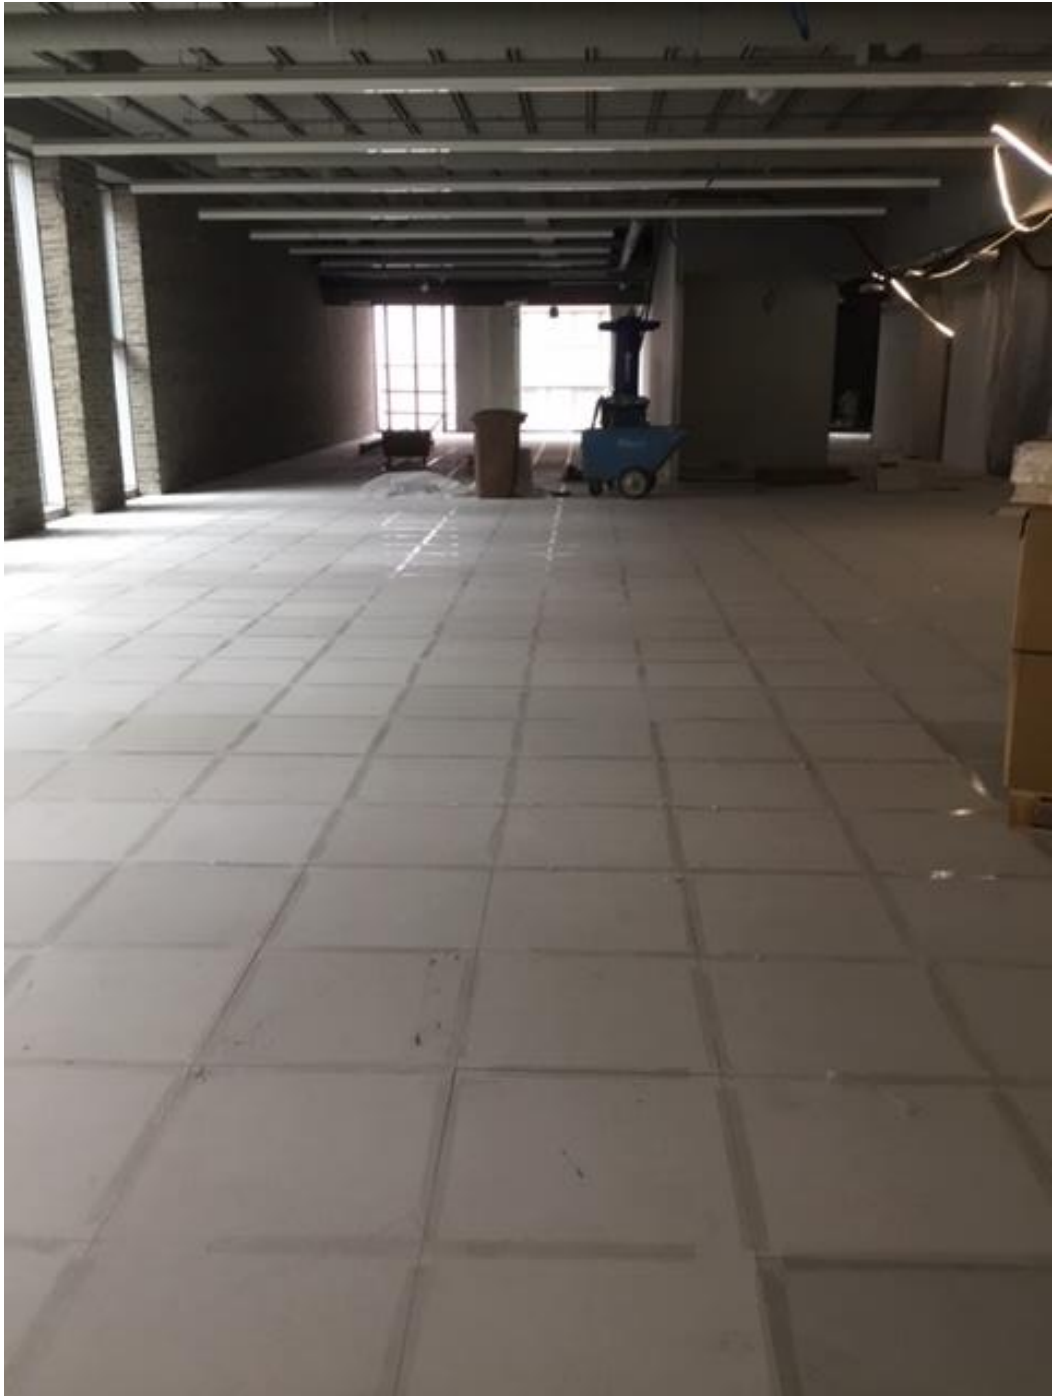
Valmiiden asennuslattia-alueiden saumat myös teipataan, ettei pölyä pääse kulkeutumaan saumoista asennuslattian alapuolelle.

Kuva 12. Valmis asennuslattia-alue, jossa teipatut saumat
