# VARAUTUMINEN AUTOKANNEN TULI- PALOON

Case Silja Serenade

Opinnäytetyö  
Insinööri (AMK), merenkulun koulutusohjelma

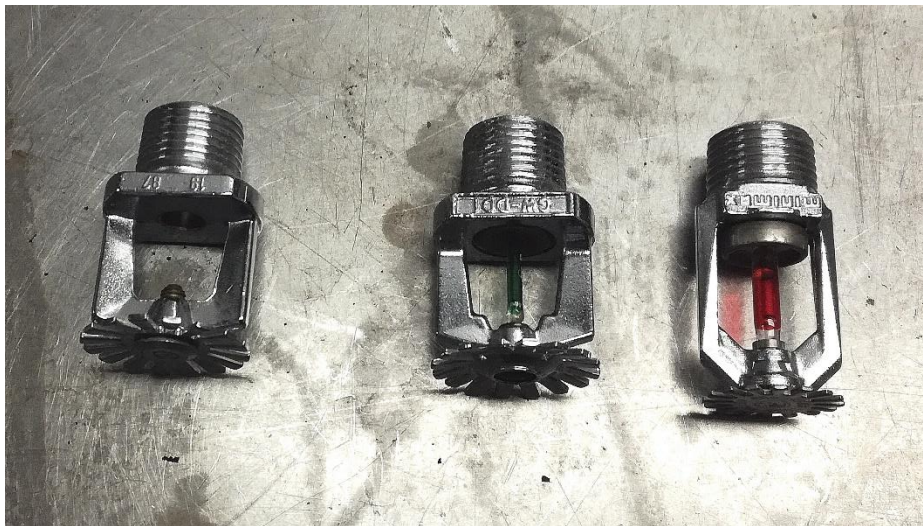
Kuva 2. Sprinkleri-järjestelmän suuttimia. Vasemmalla kuivasprinklerin suutin ja oikeanpuoleiset märkäsprinklerin suuttimet.

Märkäsprinklerin toiminta eroaa kuivasprinklerin toiminnasta siten, että se on koko ajan paineistettu. Sprinklerin suuttimen päässä on ampulli, joka sisältää kiehuvaa ainetta ja lämpötilan kohotessa aineen laajentuminen rikkoo ampullin, jonka jälkeen suutin alkaa kehittämään vesisuihkua. Tällainen järjestelmä sopii käytettäväksi asuintiloihin. (Fireline 2018.)

Kuva 2. Sprinkleri-järjestelmän suuttimia. Vasemmalla kuivasprinklerin suutin ja oikeanpuoleiset märkäsprinklerin suuttimet. Jussi Saastamoinen 2018.

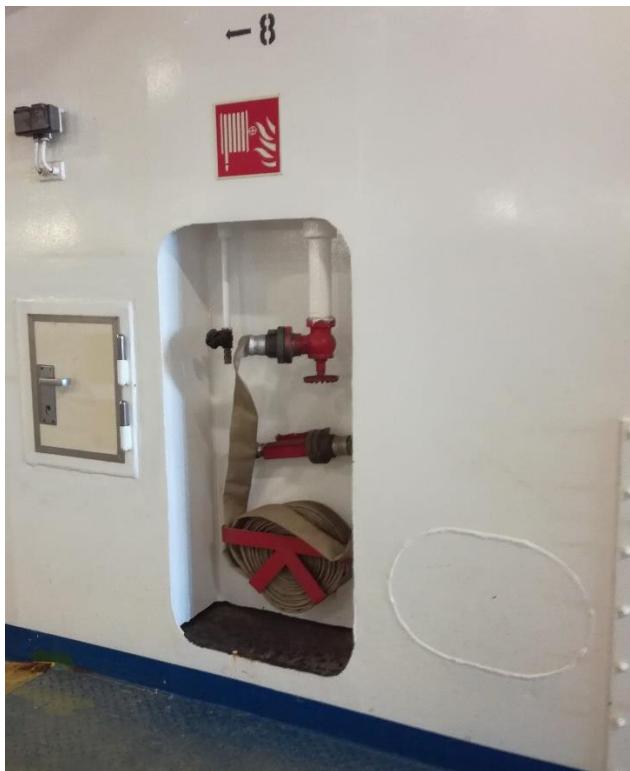
Kuva 3. Paloposti Silja Serenaden autokannella.

Palopostien sijoittelun on oltava sellainen, että vähintään kahdesta palopostista saadaan ohjattua vesisuihku palavalle alueelle. Kun kahdesta palopostista syötetään vettä samanaikaisesti, on vedenpaineen oltava 4 000 brt:n matkustaja-aluksilla vähintään 4 baaria. (SOLAS 2014, 177.)

Kuva 3. Paloposti Silja Serenaden autokannella. Jussi Saastamoinen 2018.

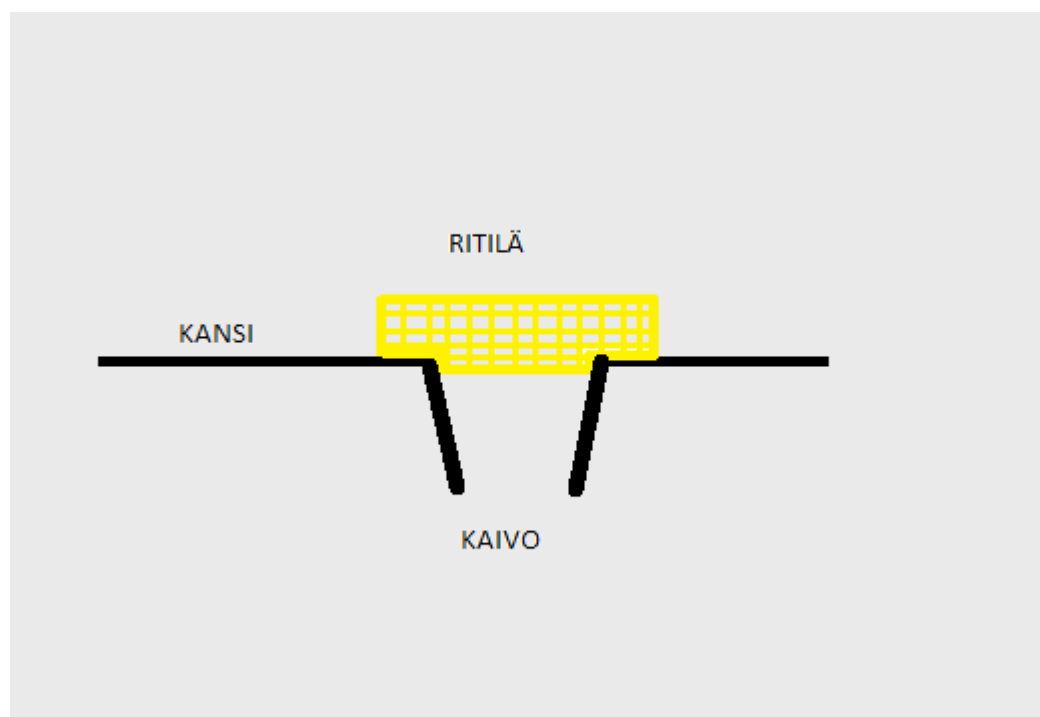
Kuva 4. Havainnekuva ylivuotokaivon päälle tulevasta ritilästä.

Sammutusjärjestelmien virheellinen käyttö on johtanut tapauksiin, joissa sammuttavaa ainetta on johdettu autokannelle liikaa. Liika vesi autokansilla on aiheuttanut aluksille kallistumia ja kaatumisen. Liiallinen vesi on johtunut siitä, ettei vesi ole päässyt autokannelta pois, koska ylivuotokaivot ovat tukkeutuneet. Tukkeutumista voisi estää ylivuotokaivojen päälle asennettavilla ritilöillä, jotka estäisivät kannella olevan sammutusveden mukanaan kuljettaman aineksen joutumisen sinne.

Kuva 4. Havainnekuva ylivuotokaivon päälle tulevasta ritilästä. Jussi Saastamoinen 2018.

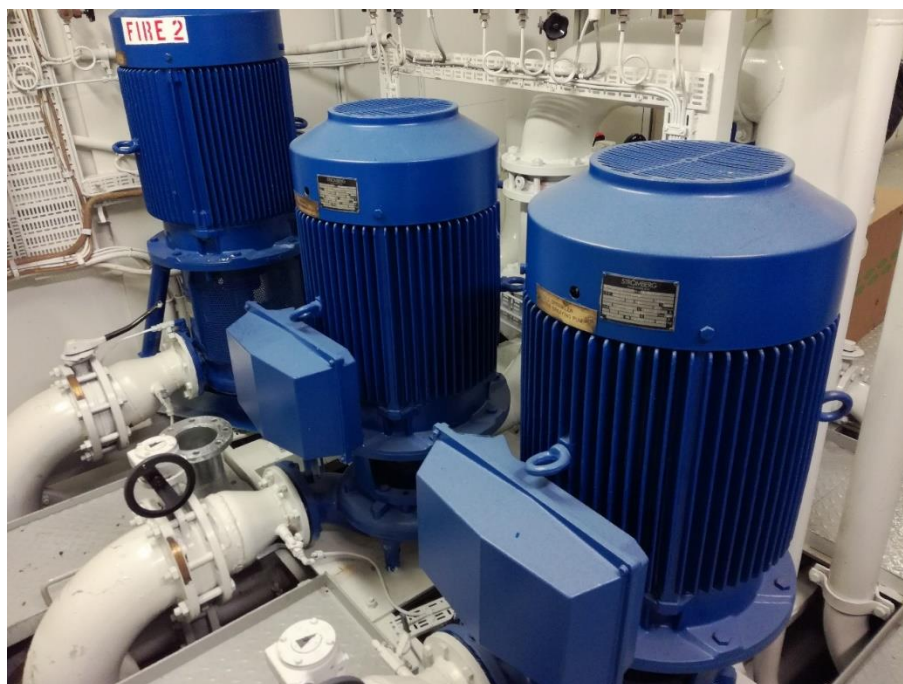
Kuva 6. Sprinkleripumput ja yksi palopumppu.

Silja Serenade on varustettu kahdella sprinkleripumpulla sekä kolmella palopumpulla. Palopumppujen pumppauskapasiteetti on 150 m<sup>3</sup>/h. Näistä palo-

pumpuista yksi on kytkettävissä hätätauluun ja sijaitsee erillään muista koneis-  
titoiloista. Palopumpuista jokainen saadaan kytkettyä autokannen sprinklerijär-  
jestelmään, jonka sammutusvetenä toimii merivesi, joka pumpataan järjestel-  
mään merivesikaivosta.

Kuva 6. Sprinkleripumput ja yksi palopumppu. Jussi Saastamoinen 2018.

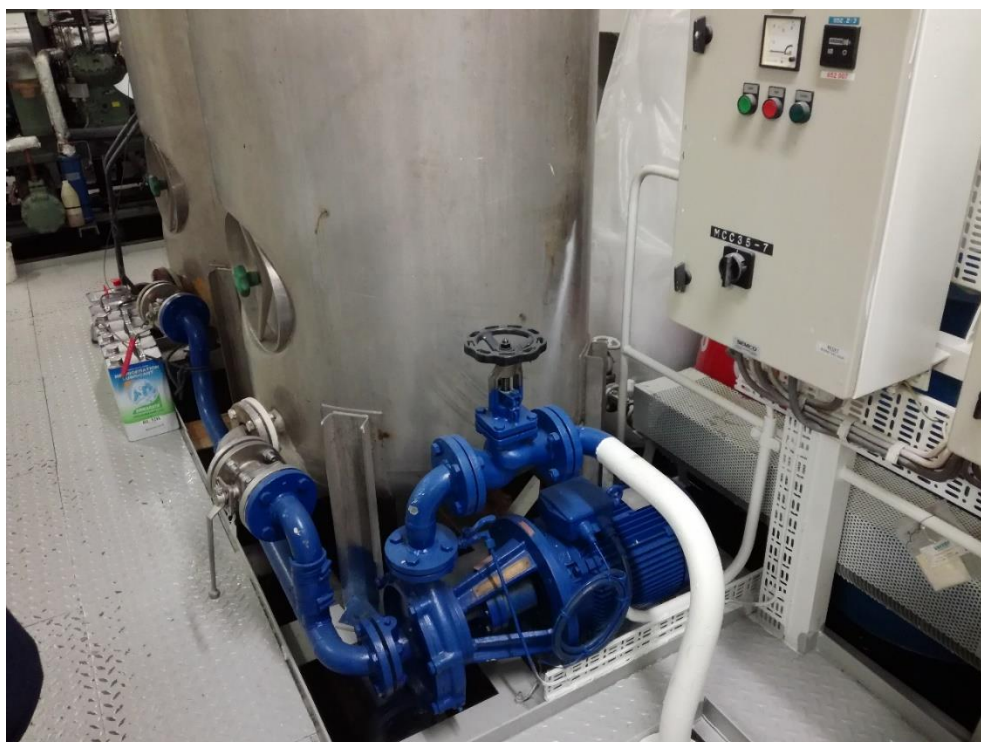
Kuva 7. Vaahtosäiliöt, pumppu ja käyttöpaneeli.

Silja Serenaden autokansi saadaan tarpeen mukaan vaahtotettua kokonaan. Laitteistohuoneessa on kaksi vaahtosäiliötä ja yksi pumppu, jolla vaahto ohjataan sprinkleriputkistoon. Vaahtosäiliöt ovat varustettu mekaanisella sulkuventtiilillä, jotta vaahtosäiliöiden pinta ei laskeudu ajan saatossa. Venttiili sijaitsee vaahtosäiliöiden välittömässä läheisyydessä. Vaahto ohjataan autokannelle sprinkleriputkiston ja sprinkerisuuttimien kautta. Sillä saadaan peitettyä tarvittaessa koko autokansi.

Kuva 7. Vaahtosäiliöt, pumppu ja käyttöpaneeli. Jussi Saastamoinen 2018.

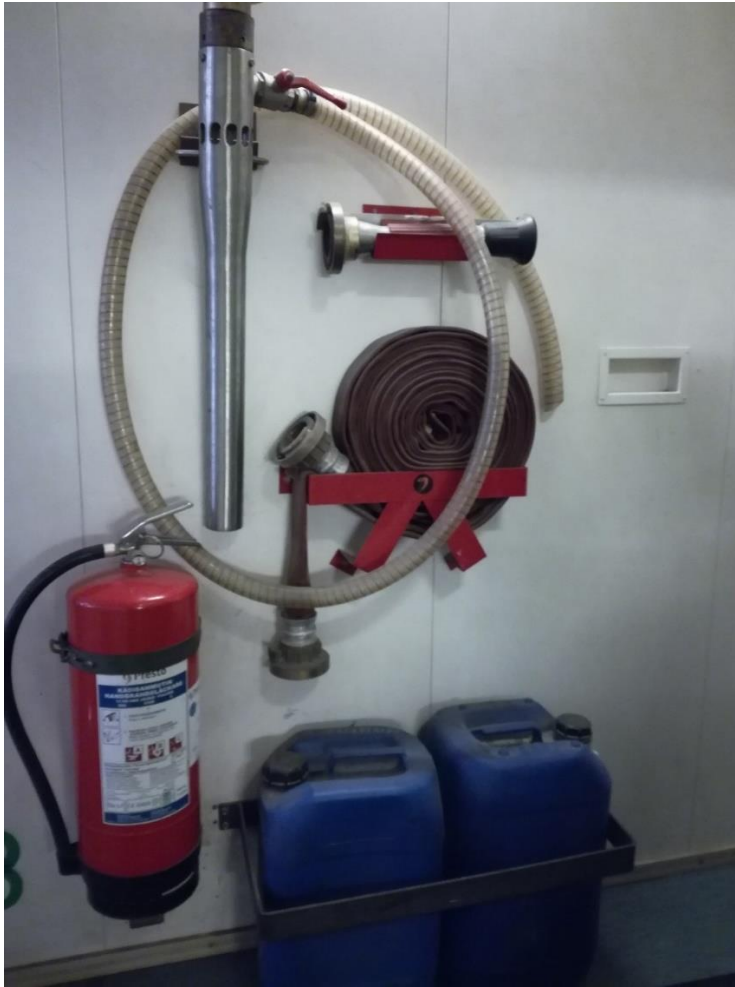
Kuva 8. Siirrettävä vaahtoyksikkö ja käsisammutin. Vaahtonesteet ovat sinisissä kanistereissa.

Kuva 8. Siirrettävä vaahtoyksikkö. Vaahtonesteet ovat sinisissä kanistereissa. Jussi Saastamoinen 2018

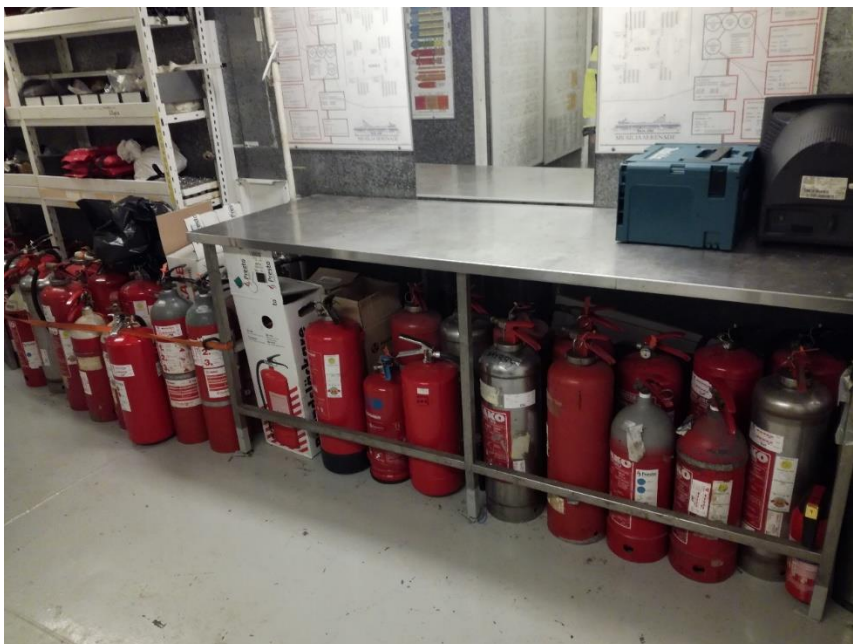
Kuva 9. Paloaseman käsisammutinkapasiteettia.

Autokannelle käsiammuttimiksi on valittu jauhesammuttimet, koska ne ovat sammutuskyvyltään monipuolisimmat. Sammuttimien paikat on merkattu selvästi, jotta ne on helppo löytää. Autokannen läheisyydestä, 4. kannen paloasemalta, löytyy suuri määrä käsiammuttimia, mikäli niitä tarvitaan palopaikalle enemmän.

Kuva 9. Paloaseman käsisammutinkapasiteettia. Jussi Saastamoinen 2018.

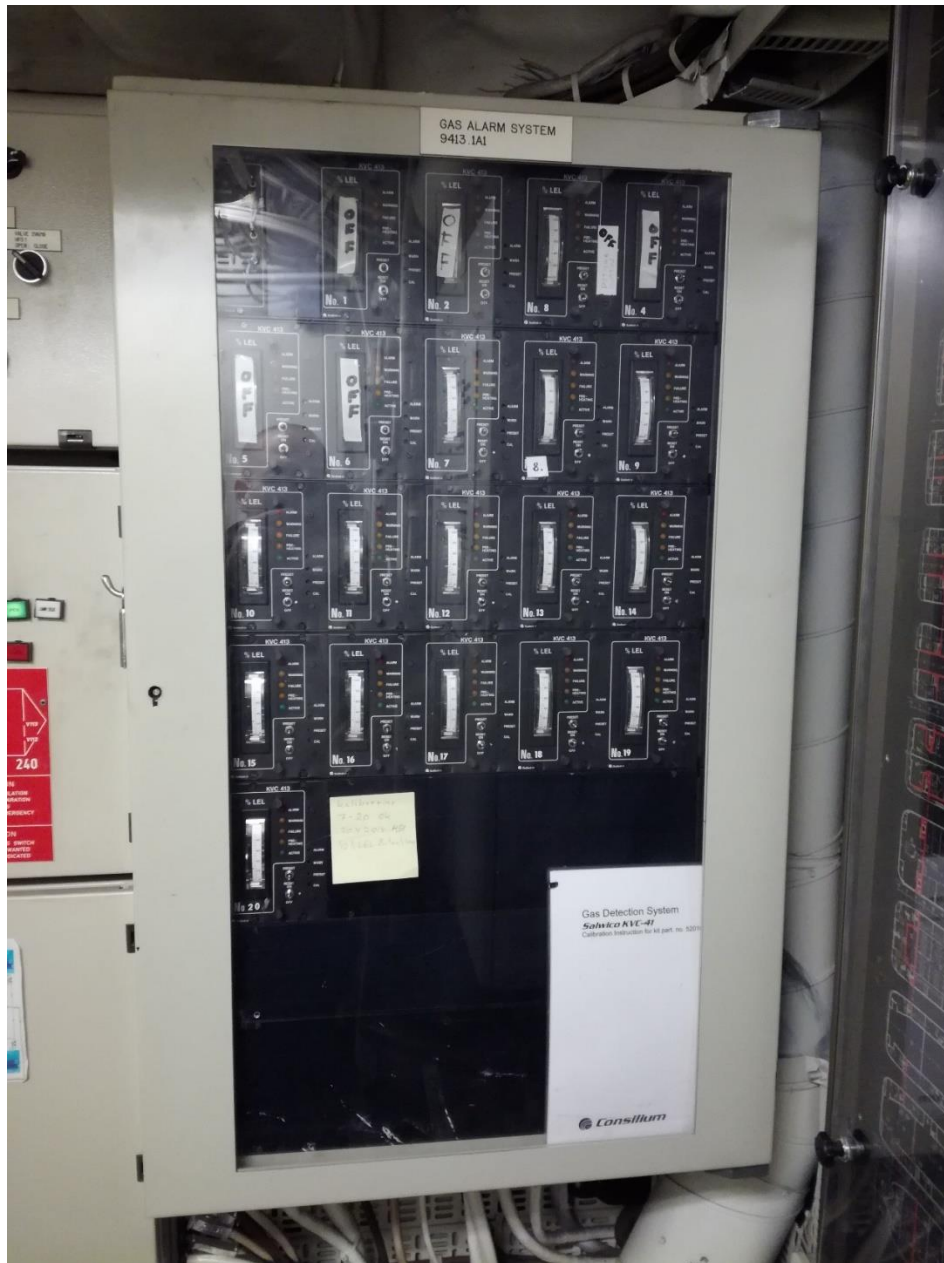
Kuva 10. Safety-huoneen kaasuilmatisintaulu.

M/S Silja Serenaden autokansi on varustettu sekä savunilmaisimilla että kaasuilmaisimilla. Savunilmaisimia avulla autokannella tapahtuvat palot pystytään havaitsemaan jo kytemisvaiheessa. Kaasuilmaisimilla havaitaan autokannella leijailevat erilaiset palosta aiheutuvat kaasut. Aluksen Safety-huoneessa sijaitsee kaasuilmaisimen merkkitaulu, josta hälytyksen tultua saadaan selville, millaisia pitoisuuksia palavia kaasuja autokannella on. Palonilmaisimien huollosta ja tarkastuksista vastaa aluksen sähkömestari.

Kuva 10. Safety-huoneen kaasuilmaisintaulu. Jussi Saastamoinen 2018
