RAP5-linjan leikkureiden RCM-tarkastelu

Konetekniikan koulutusohjelman opinnäytetyö
Insinööri (AMK)

KEMI 2011

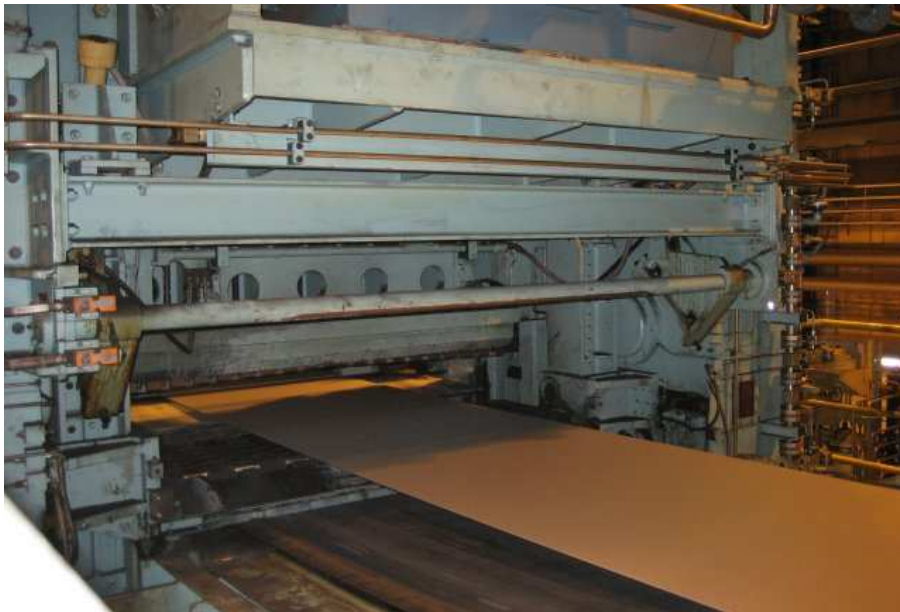
Kuva 3. Päätyleikkuri ja läpi kulkeva teräsnauha jättöpuolelta kuvattuna.

Leikkurin rakenteellinen runko pitää kuorensa sisällä vaihteiston osat. Muita kokonaisuuksia ovat tulopuolella vetorullasto rullapöytineen, itse epäkeskoleikkuri teräpalkkeineen, ja jättöpuolen rullapöytä romun poistoineen. Kuvassa 3 on nähtävillä päätyleikkuri jättöpuolelta kuvattuna teräsnauhan kulkiessa sen kidan läpi.

Tulopuolen painorullat syöttävät nauhaa leikkurille, pöytä kannattaa ja kuljettaa leikkuriin tulevaa nauhanpäätä ja jättöpuolen pöydän tehtävä on kuljettaa leikkurin pilkkomat romukappaleet alempana sijaitsevaan keräysastiaan. Itse leikkaus tapahtuu leikkurin läpi kulkevan tuotenauhan ylä- ja alapuolella sijaitsevien ylösalaisin pyörivin liikkein haukkovien terien avulla.

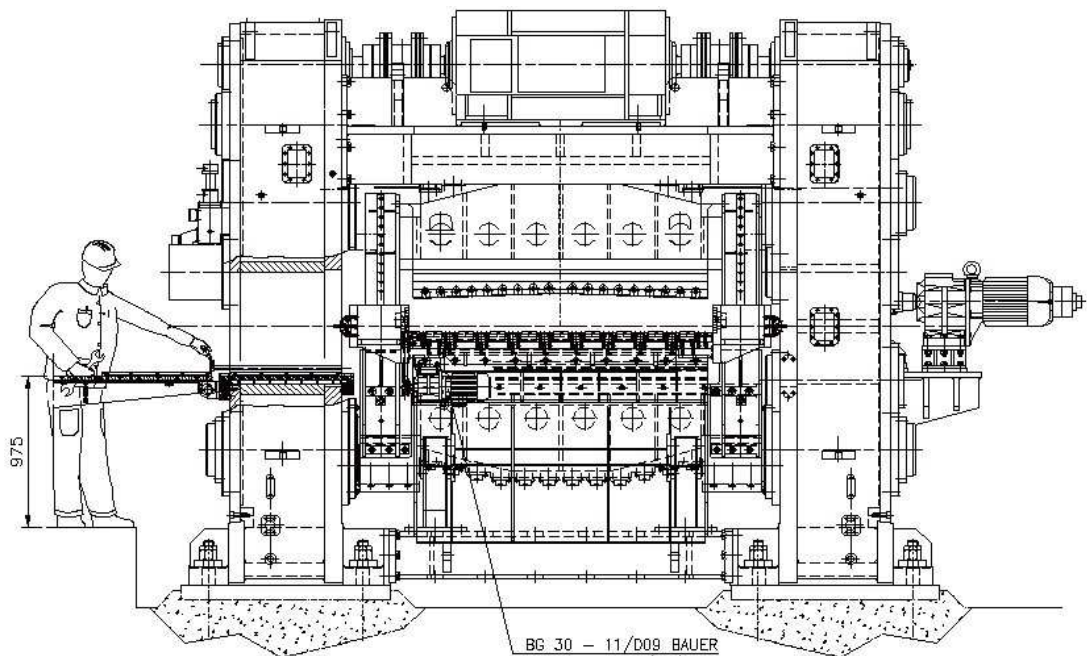
Kuva 4. Leikkurin yleispiirustus jätöpuolelta kuvattuna.

Seuraavaan on koottu päätyleikkurin ja sen eri osa-kokonaisuuksien teknisiä tietoja ja yleistekninen piirustus (kuva 4), josta voi hahmottaa leikkurin mittasuhteita.

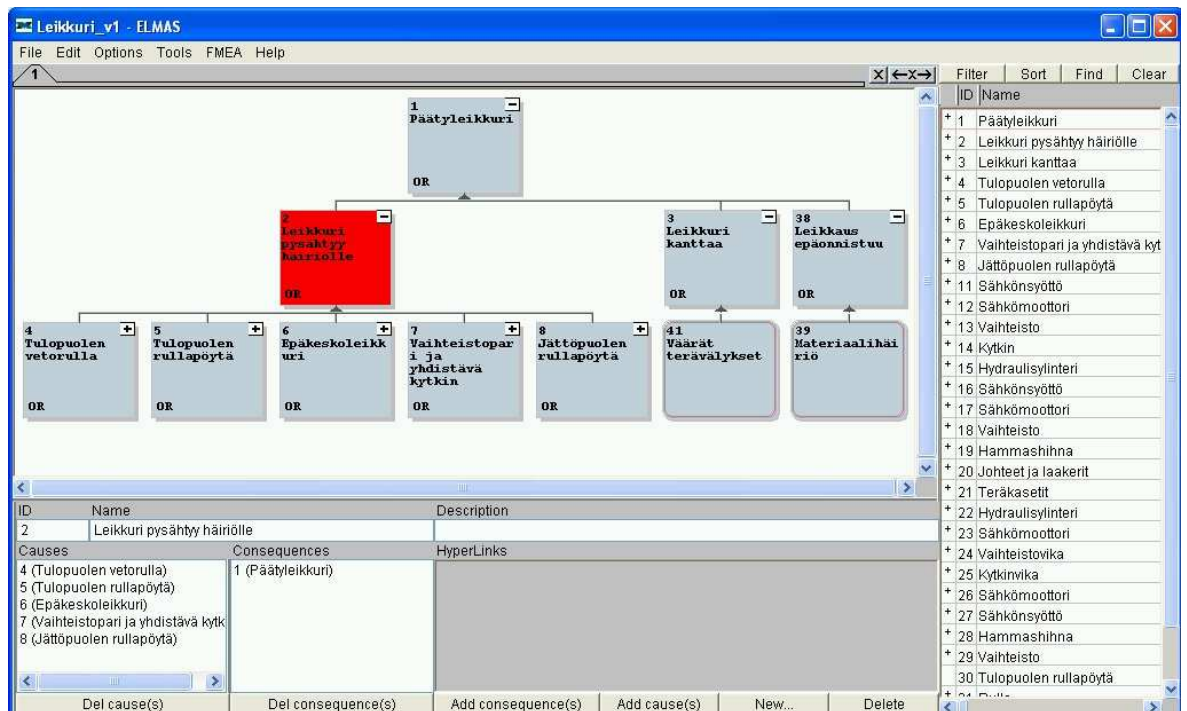
Kuva 6. ELMAS:n perusnäkyminen vikapuueen.

Kuvassa 6 on kuvankaappaus ELMAS:n perusnäkökymästä ja siinä näkyvät siniharmaat neliöt ovat solmuja eli mallinnettavan kohteen eri toimintoja tai komponentteja. Tarkastelussa oleva solmukohta näkyy punaisena ja siihen vaikuttavat syyt (causes) ja seuraukset (consequences) tulevat näkyviin ruudun vasempaan alareunaan.

Solmuihin voidaan antaa ehtoja (syy), joiden täytyessä toteutuu ylemmän tason toiminto (seuraus) tai sen estyminen. Tällainen voi olla esimerkiksi laitteen toiminto, jonka estymiseen vaaditaan usemman kuin yhden komponentin vikaantuminen yhtäaikaaisesti. Perusnäkökymässä tehdään suurin osa mallinnustyöstä.

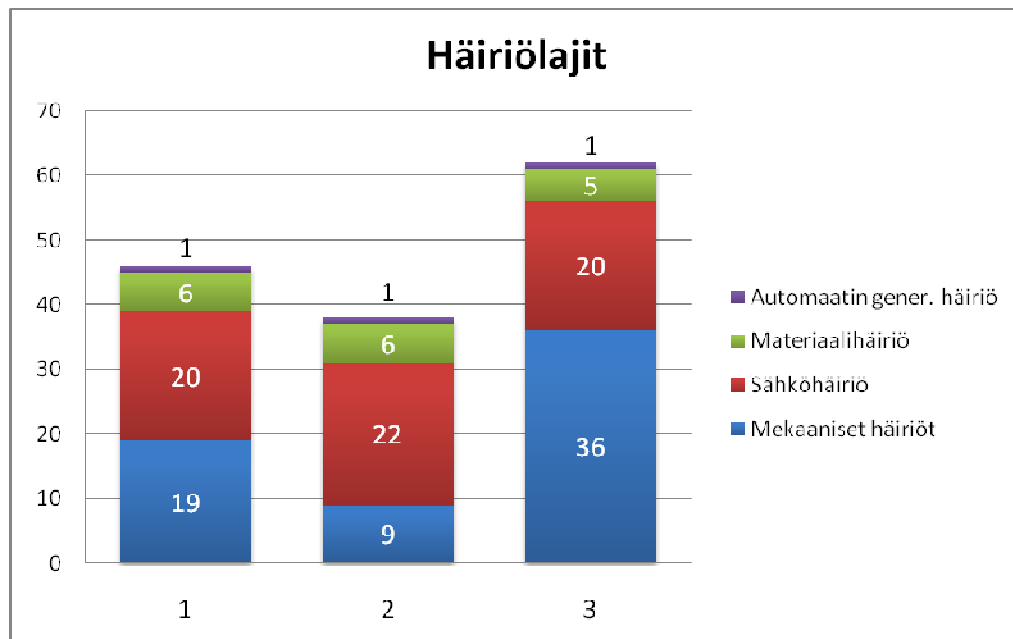
Kuva 8. Häiriölajien kappalemääräinen jakaantuminen kolmella leikkurilla.

Kuvan 8 pylväsdiagrammi osoittaa, mekaanisten ja sähköhäiriöiden jakauman kaikilla kolmella leikkurilla koko vikahistorian ajalta.

Mekaaniset häiriöt johtuvat useissa tapauksissa tuotenauhan aiheuttamista vaurioista leikkurin laitteisiin. Vääristä terävälöksistä aiheutuu myös runsas määrä mekaanisia häiriöitä. Välyksiä pyritään tarkastamaan aina tilaisuuden tullen ja ne säädetään moodinvaihdossa, kun tuotanto vaihtuu kylmänauhalla kuumanauhaksi ja päinvastoin. Väärät välykset aiheuttavat teräsnauhan kanttaamista, kun teräs taittuu, eikä leikkaannu.

Tavallisimpia sähköhäiriöitä ovat kaapeli- ja rajarikot, mittalaitteista (takometrit, valosilmät) johtuvat häiriöt tai mekaanisen ylikuormituksen aiheuttama taajuusmuuttajan laukeaminen, jolloin osa mekaanisista häiriöistä näkyy tilastoissa sähköpuolella.

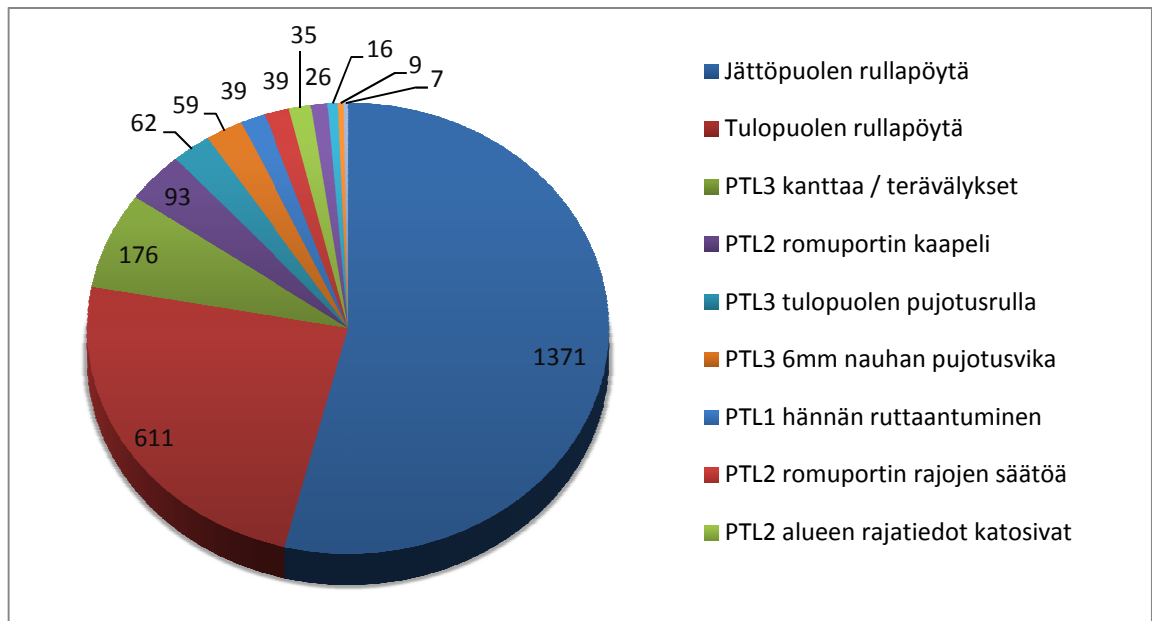
Kuva 9. Leikkurihäiriöt minuutteina 2009.

Kuvan 9 piirakassa on katsaus vuoden 2009 aikana leikkureiden aiheuttamista linjan pysäyttäneistä häiriöminuuteista. Kaaviosta on helposti havaittavissa, että ajallisesti yli kolme neljäsosaa pysähdysajoista on aiheutunut leikkureiden rullapöydistä, kolmanneksi eniten johtuu päätyleikkuri 3:n vääristä terävälkyksistä. Loput, noin viidennes, ovat yksittäisiä häiriötapauksia.

Tyypillisimpiä tilanteita ovat rullapöytien hammasvaihde moottorien erinäiset vikaantumiset. Mekaaniset rikkoutumiset, kuin myös sähkökaapelointeihin, rajoihin tai hammashihnoihin liittyvät ongelmat ovat melko yleisiä. Tätä aiheuttaa etenkin osumat tuotenauhasta tai romupaloista, joskus nauhan pää syöksyy pöydän ali saaden aikaan pahoja vaurioita. Myös vaihde moottorien käyttöhihnat ovat katkenneet tai pudonneet paikaltaan. Lisäksi pöydän rullat voivat mennä rikki tai jumiin saadessaan iskuja. Päätyleikkuri 3:n väärät terävälkykset ovat kolmanneksi suurin tekijä ja loput ovat yksittäisiä tapauksia.

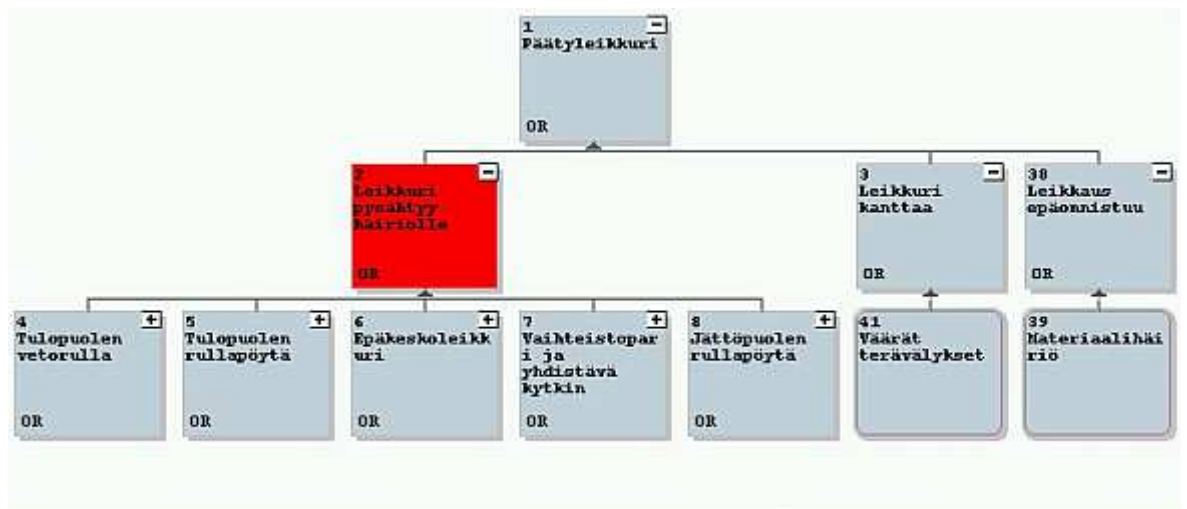
Kuva 10. Kuvankaappaus vikapuomallin kolmesta ensimmäisestä tasosta.

Tulopuolen vetorullat, rullapöytä, runkovaihteisto, teräpalkit, käyttömoottori ja voimansiirto ja jättöpuolen rullapöytä ovat ylimmän tason toimintakokonaisuudet. Seuraavalla tasolla on jokaisen toimintakokonaisuuden vikaantuessaan pysäyttävät vikaantuvat komponentit. Näin analyysin tuloksissa päästiin tarkastelemaan leikkurin pysäyttäviä syitä ja häiriöitä niitä aiheuttavien komponenttivikojen tasolla.

Lopulliseen muotoon päädyttiin yksinkertaisen taskulamppua mallintavan esimerkin perusteella. Lamppu oli ensin jaettu sen käyttäjän vaatimiin toimintoihin (esim. valon syttyminen ja tasaisena palaminen), sekä kyseisille toiminnoille välttämättömiin komponentteihin. Tätä mallia soveltamalla leikkuri jaettiin toiminnallisiin kokonaisuuksiin. Kuvassa 10 on nähtävillä vikapuumallin 3 ylintä tasoa, joiden alapuolelta löytyy vielä kolmannen tason toimintakokonaisuuksien toiminnalle tarpeelliset laitteet ja komponentit.

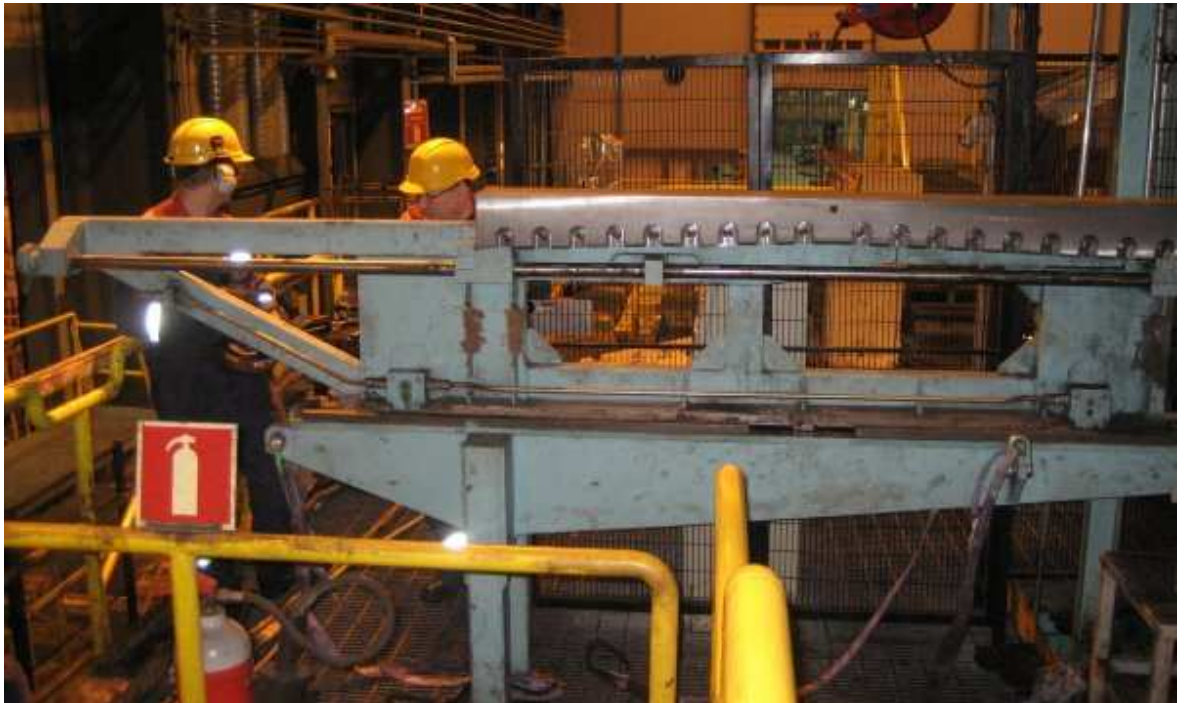
Kuva 1. Yläterän vaihto

Kuvassa 1 on meneillään yläterän vaihtotyö huoltoseisakissa. Vanha teräkasetti on jo otettu leikkurista (kuvan oikealla puolen) ja kuljetettu kattonosturilla pois. Uusi yläterä odottaa vaihtokiskon päällä valmiina koneeseen työnnettäväksi. Tämän jälkeen kiskosta nostetaan yläteränvaihto-osa pois ja jäljelle jäävälle alakisko-osalle tuodaan nosturilla uusi alateräkasetti.

Päätyleikkurit on suunniteltu niin, että terien vaihto olisi mahdollisimman helppoa. Tästä syystä niistä löytyy pikavaihdettavat teräkasetit. Terien vaihtoa helpottaa teränvaihtokisko, jota pitkin vanhat teräkasetit vedetään ulos ja uudet työnnetään koneeseen, yläterä ensin ja sitten alaterä. Yhden leikkurin teränvaihtotyöhön välyssäätöineen kuluu mekaanisen kunnossapidon työparilla kiireettömällä työtahdilla noin kaksi tuntia. Työ pyritään tekemään tuotantopysähdysten aikana tuotannonmenetysten minimoimiseksi.

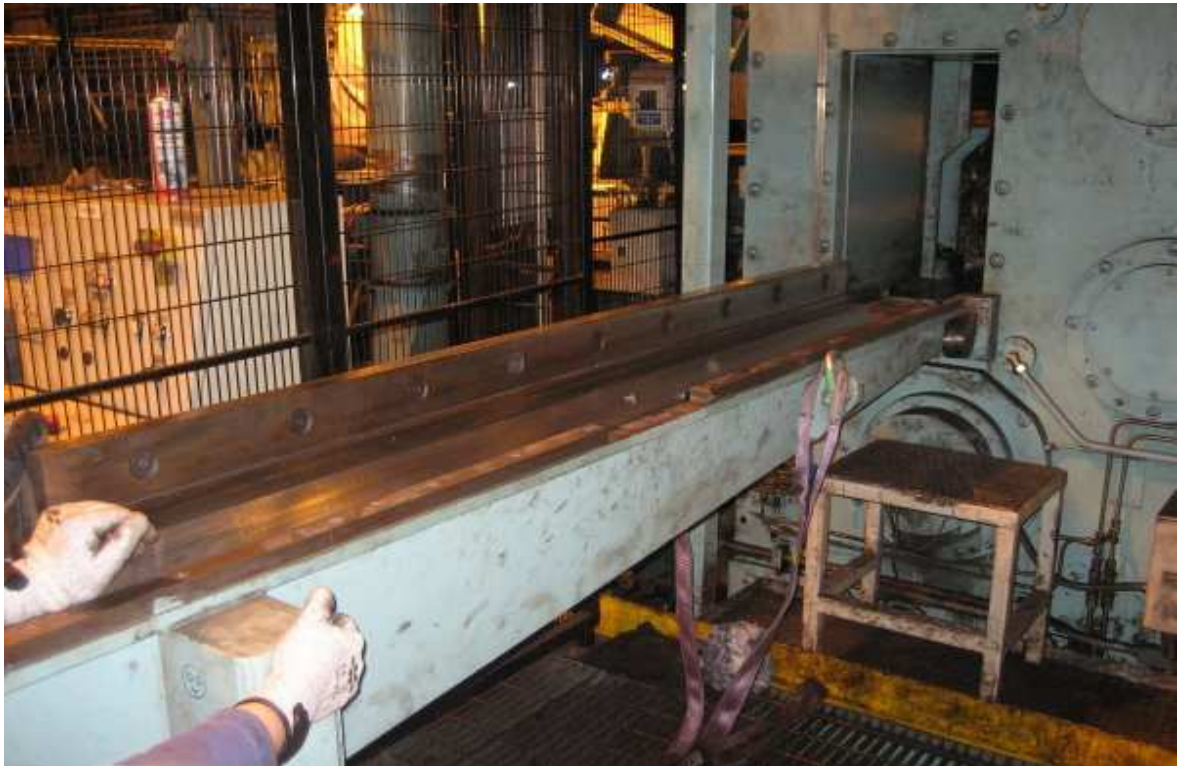
Kuva 2. Alaterän vaihto

Kuvassa 2 on alkamassa vaihtokiskolla olevan alaterän paikalleen asennus. Terä työnnetään käsin kiskoa pitkin leikkurin sisään ja lukitaan kiinni, jonka jälkeen seuraa vielä terävälysten tarkistus ja säätö ja teränvaihtotyö on valmis.
