**60–70-LUKUJEN SANDWICH-JULKISIVUJEN REMON-  
TOINTI JA LISÄERISTÄMINEN**

**RAKENNUSTEKNIIKAN KOULUTSOHJELMA**

Toimeksiantaja Kiinteistöliitto Lappi ry

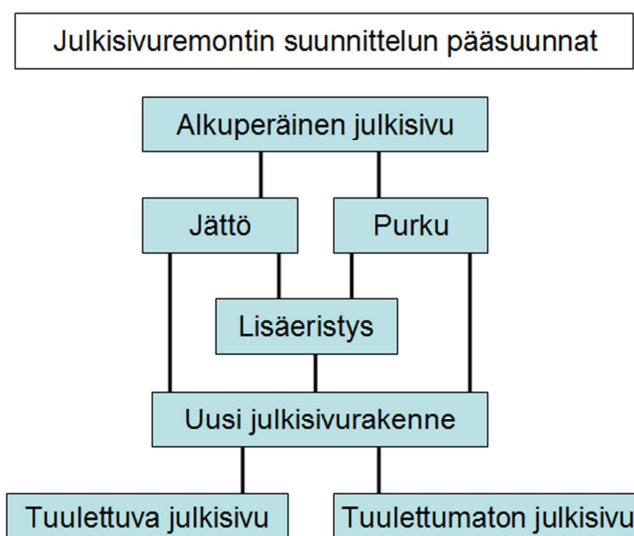
Kuvio 1. Julkisivuremontin suunnittelun pääsuunnat

1. Vanhan julkisivun päälle asennetaan uusia rakennekerroksia.
2. Vanha julkisivu puretaan ja tilalle rakennetaan uusi.

Lisäksi tutkitaan lisäeristämisen kannattavuutta ja vaikutuksia rakenteeseen. Tarkastelussa on myös uuden julkisivurakenteen tyyppi, eli tuulettuva ja tuulettumaton julkisivurakenne. Tuulettuva rakenne käsitellään kevyenä levyverhouksena. Tuulettumaton rakenne käsitellään eristerapattuna.

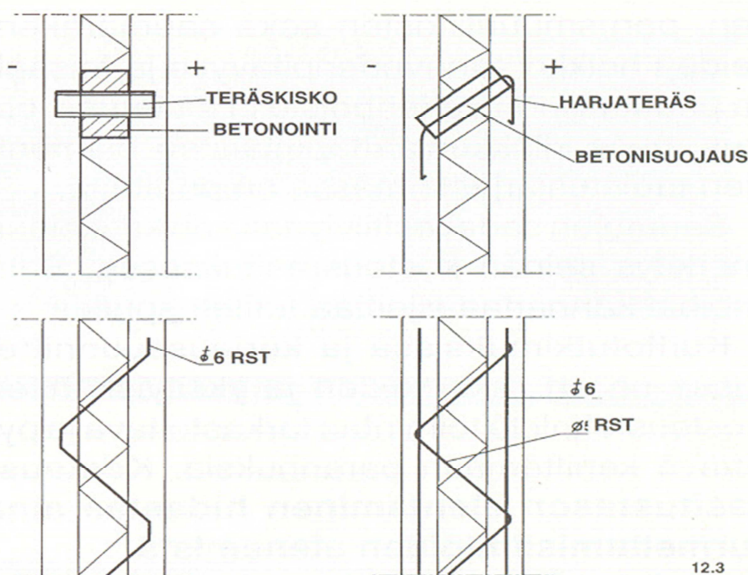
Kuvio 2. Sandwich-elementin ulkokuoren kannatus (Aalto yliopisto 2006, 9)

Sandwich-elementtirakenteet koostuvat sisäkuoresta, eristekerroksesta ja ulko-kuoresta. Ulko- ja sisäkuori ovat kiinni toisissaan ansasraudoituksilla tai ripus-tusteräksillä, jotka kulkevat eristekerroksen läpi (Kuvio 2.).

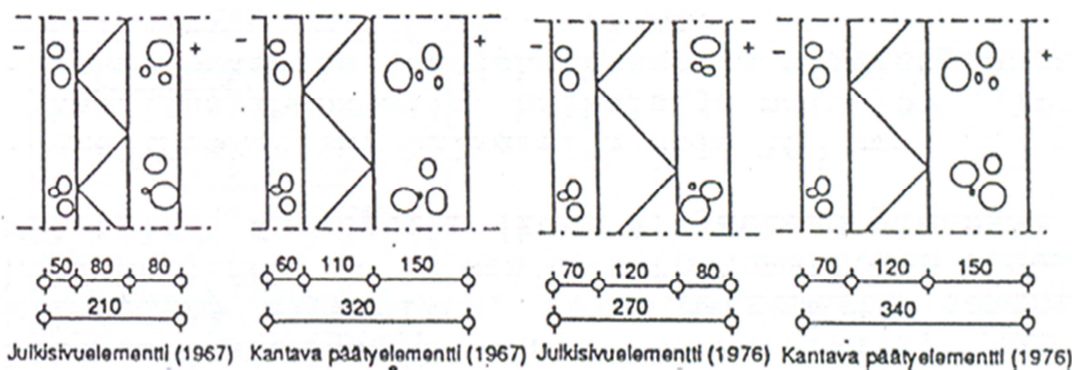
Kuvio 3. Sandwich-elementtiseinätyyppejä (Aalto yliopisto 2006, 5)

Elementtien ulkokuoren paksuus vaihtelee 40–100 mm ja sisäkuori välillä 60–80 mm, jos elementti ei ole kantava. Kantavan elementin sisäkuoren paksuus on n. 150 mm (Kuvio 3.).

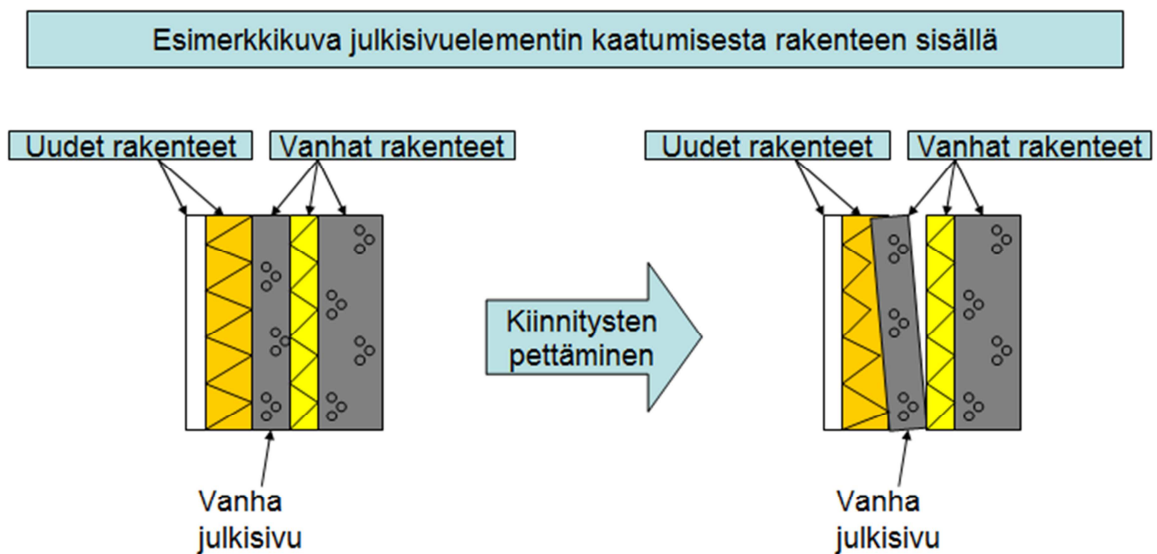
Kuvio 5. Esimerkki vanhan julkisivuelementin kiinnitysten pettämisestä

Vanhan julkisivun purkuperusteet löytyvät yleensä silloin, jos julkisivurakenne on niin huonossa kunnossa, ettei kohtuullisilla korjaustoimenpiteillä pystytä varmistamaan siitä, että julkisivurakenne pysyy liikkumattomana (Kuvio 5.) uusien rakennekerrosten alla.

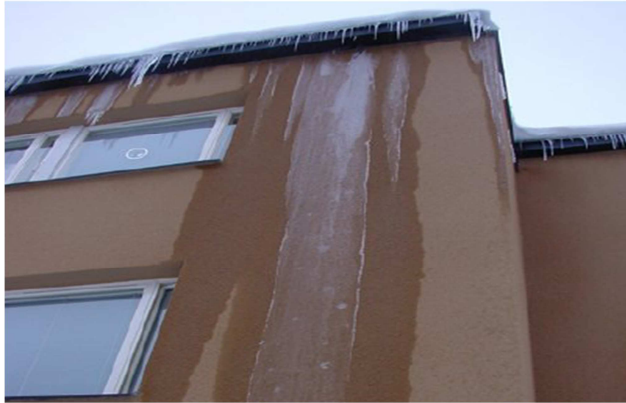
Kuvio 6. Riittämättömän pienet räystäät

Lisäeristämisen suunnittelussa tulisi ottaa huomioon rakennuksen ulkonäön muuttuminen seinärakenteen paksuuden kasvaessa. Rakennuksissa, joissa ei ole kovin suuret räystäät, voi seinän rakennepaksuuden kasvaminen aiheuttaa tilanteen, jossa räystäät eivät enää suojaa seinää riittävästi sadevedeltä (Kuvio 6.).

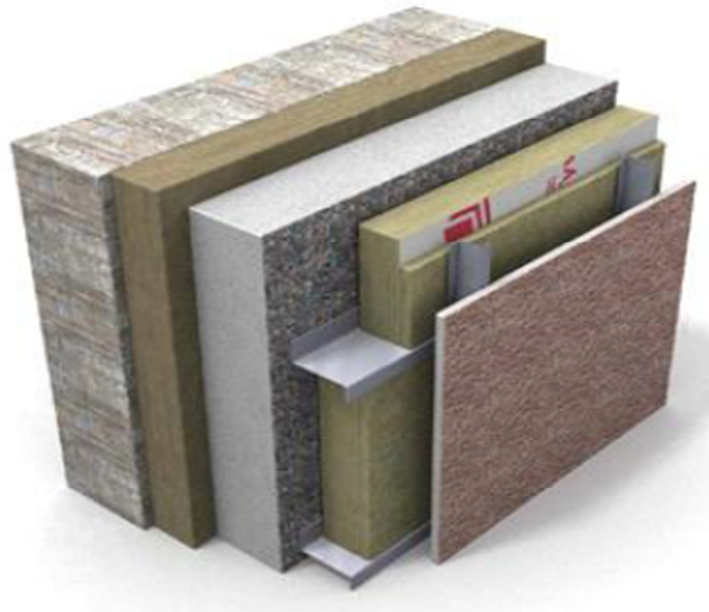
Kuvio 7. Tuulettuva julkisivurakenne teräsrangalla, vanhan seinärakenteen päällä. (Paroc Oy 2011, 12)

Tuulettuvassa julkisivussa tulee eristeen päälle asentaa tuulensuojalevy tai käyttää tuulensuojavillaa. Tuulettuva julkisivu vaatii yleensä jonkinlaisen pystyrungon (Kuvio 7.) tai muun ripustusrakenteen rakentamista vanhan rakenteen päälle, johon uusi julkisivurakenne voidaan ripustaa tai muuten kiinnittää. Kiinnitysrunko voi olla puu- tai teräsrakenteinen.

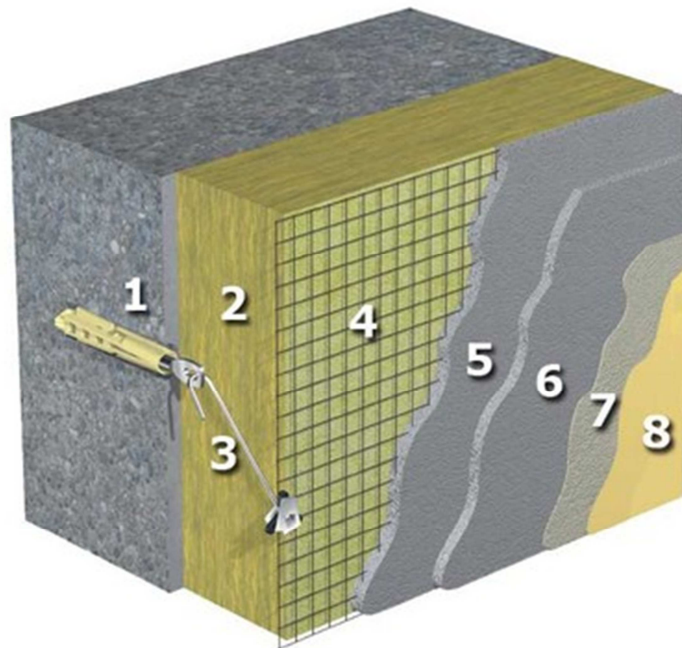
Kuvio 8. Eristerappaus (Paroc Oy 2011, 12)

Eristerappaus toteutetaan (Kuvio 8.) ankkuroimalla rappausverkko eristeen läpi betoniin ja tekemällä kolmikerrosrappaus verkon päälle. Tämän jälkeen rappaus voidaan esimerkiksi maalata, mutta myös pelkällä rappauksellakin saadaan valmista pintaa. Rappaus on monimuotoinen julkisivupinta. Julkisivun pinnasta saadaan elävä eri työtekniikoita käyttämällä. Myös rappauksen väriskaala on laaja. (Suomen betoniyhdistys ry 2005, 9–10.)

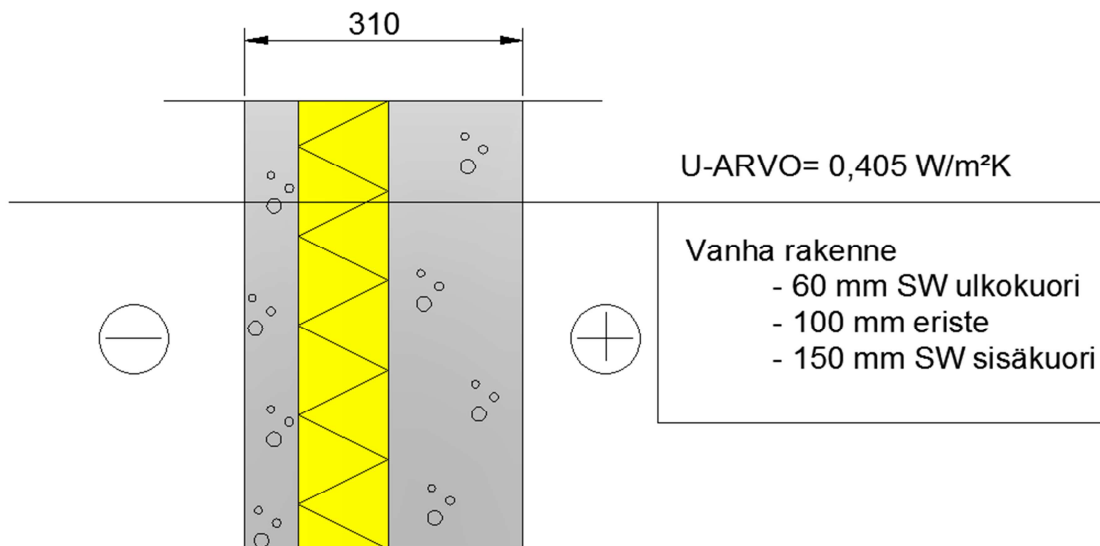
Alkuperäinen sandwich-elementtityyppirakenne

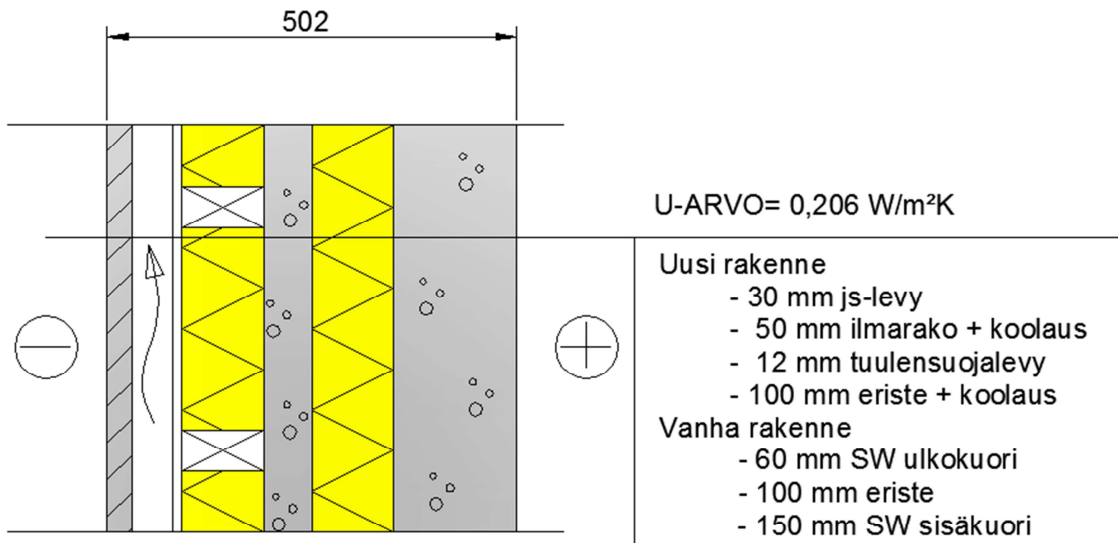
Alkuperäinen seinärakenne, lisäeristys ja tuulettuva julkisivu

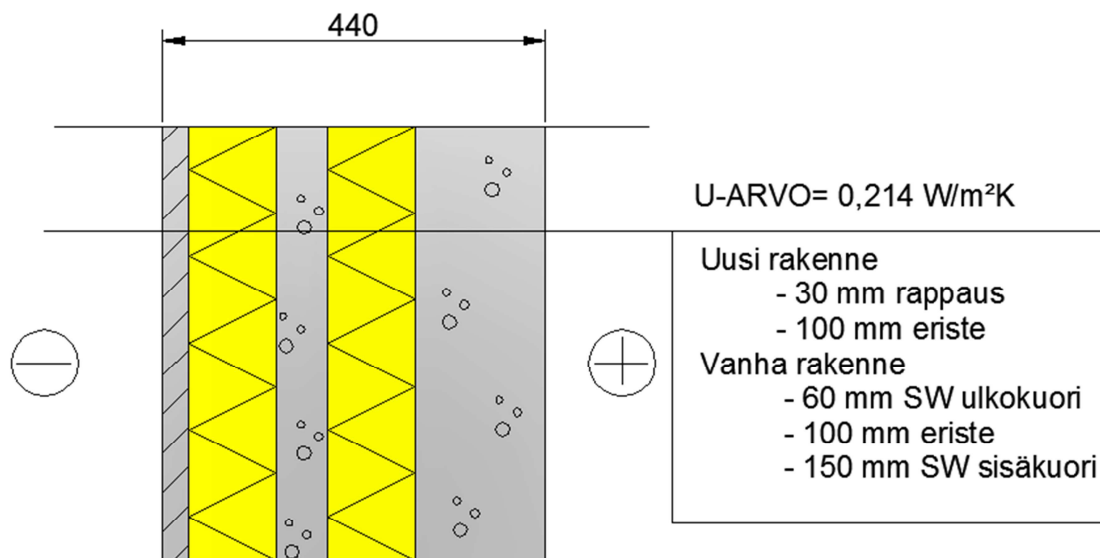
Alkuperäinen seinärakenne ja eristerappaus

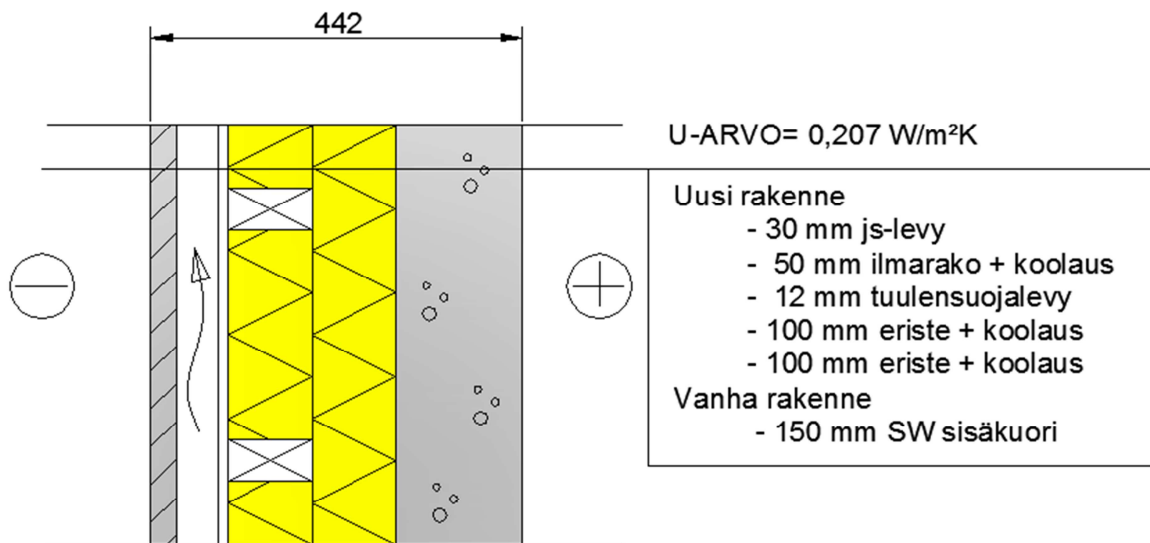
Ulkokuori purettu, lisäeristys ja tuulettuva julkisivu

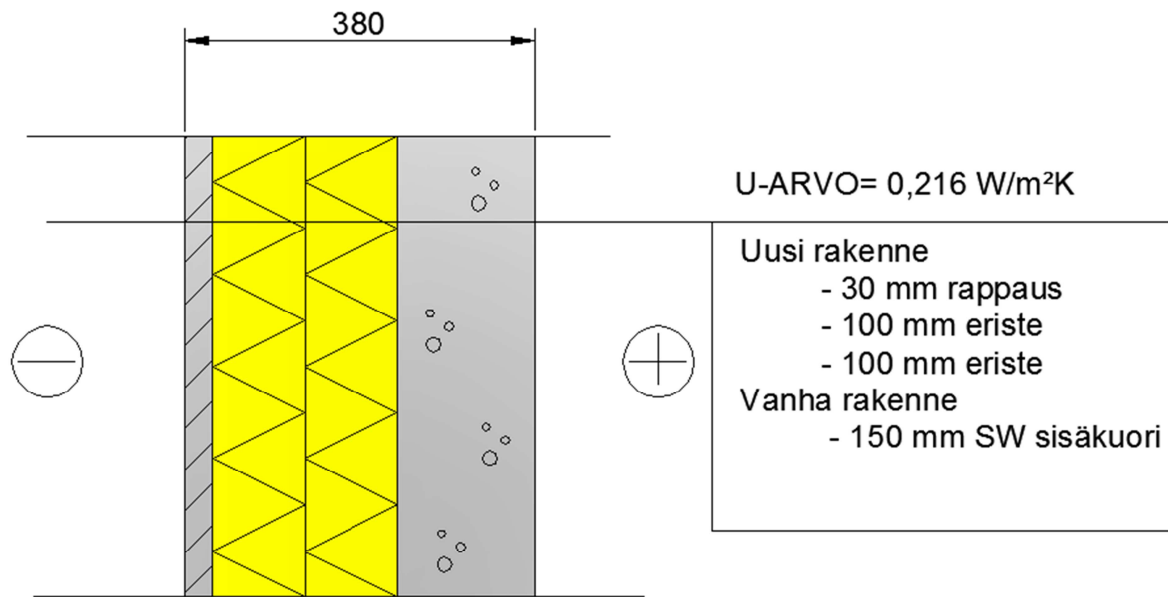
Ulkokuori purettu ja eristerappaus

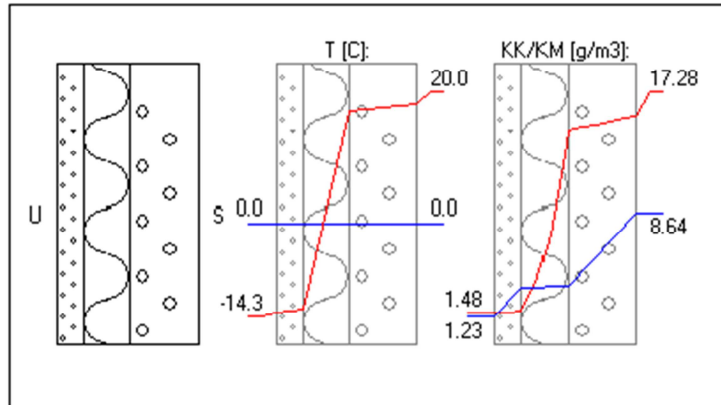
## Alkuperäinen tyypirakenne

U-arvo: 0.405 W/m<sup>2</sup>K  
Paksuus: 310.000 mm  
Pinta-ala: 1.00 m<sup>2</sup>  
Paino: 507.00 kg  
Hinta: 0.00 euro

Vesihöyryn vastus: 9.987e+03 m<sup>2</sup>hPa/g  
Vesih. läpäisykerroin: 1.001e-04 g/m<sup>2</sup>hPa  
Lämmönvastus: 2.467 m<sup>2</sup>K/W  
Pintavastus, ulko: 0.040 m<sup>2</sup>K/W  
Pintavastus, sisä: 0.130 m<sup>2</sup>K/W  
Kulma (0-90): 90.000

Kosteutta tiivistyy loka-huhtikuun välisenä aikana.

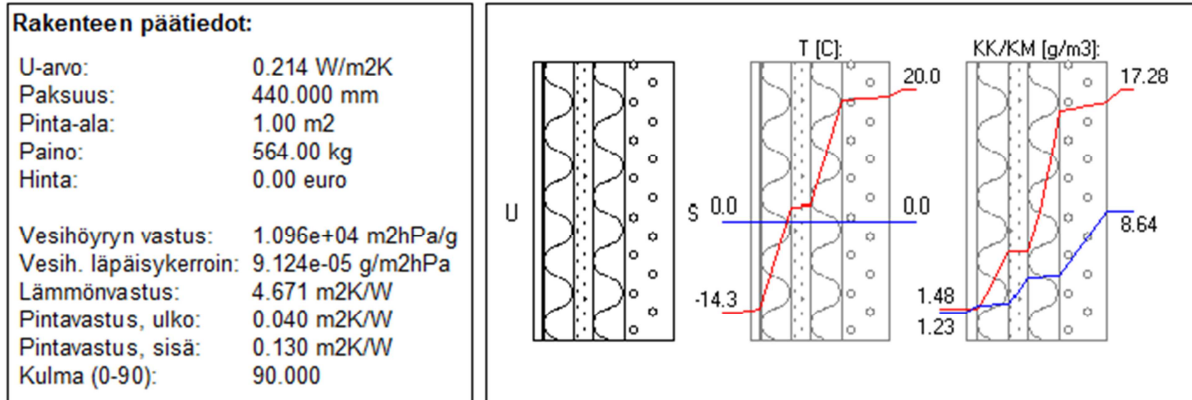
## Alkuperäinen rakenne ja eristerappaus

Rakenteen kerrostiedot:		Kerrokset ulkoa (U) sisälle (S)				
KERROS:	T [mm]:	LJ [W/mK]:	VHL [kg/msPa]	Hinta [e/m <sup>3</sup> ]:	Paino [kg/m <sup>3</sup> ]:	
1 Laasti (kalkkisement)	30.00	1.0000	1.175000e-11	0.00	1800.00	
2 Mineraalivilla	100.00	0.0460	1.050000e-10	0.00	30.00	
3 Betoni	60.00	1.7000	6.000000e-12	0.00	2400.00	
4 Mineraalivilla	100.00	0.0460	1.050000e-10	0.00	30.00	
5 Betoni	150.00	1.7000	6.000000e-12	0.00	2400.00

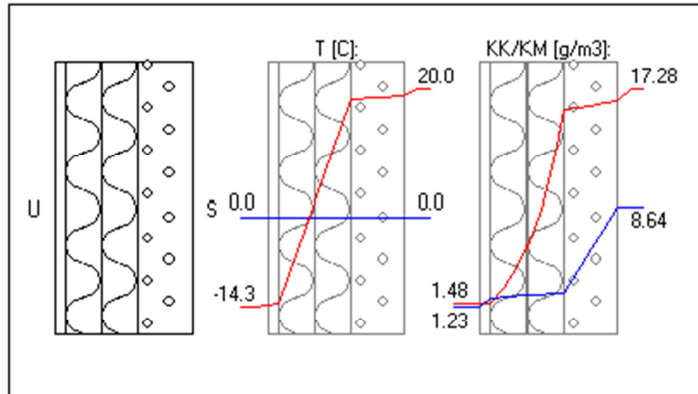
U-arvo:	0.216 W/m <sup>2</sup> K
Paksuus:	380.000 mm
Pinta-ala:	1.00 m <sup>2</sup>
Paino:	420.00 kg
Hinta:	0.00 euro
Vesihöyryn vastus:	8.183e+03 m <sup>2</sup> hPa/g
Vesih. läpäisykerroin:	1.222e-04 g/m <sup>2</sup> hPa
Lämmönvastus:	4.636 m <sup>2</sup> K/W
Pintavastus, ulko:	0.040 m <sup>2</sup> K/W
Pintavastus, sisä:	0.130 m <sup>2</sup> K/W
Kulma (0-90):	90.000

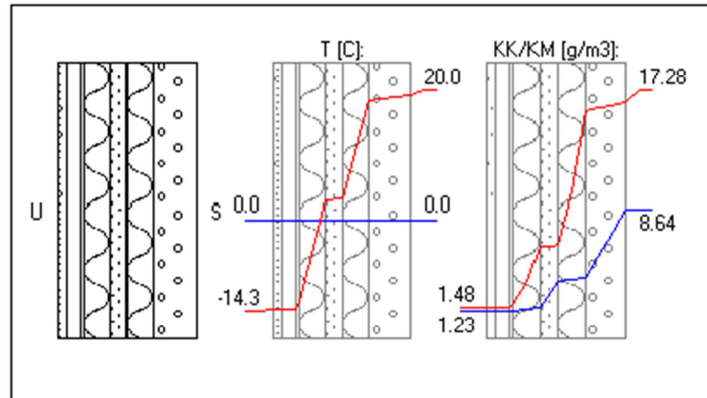
U-arvo: 0.206 W/m<sup>2</sup>K  
Paksuus: 502.000 mm  
Pinta-ala: 1.00 m<sup>2</sup>  
Paino: 586.20 kg  
Hinta: 0.00 euro

Vesihöyryn vastus: 1.036e+04 m<sup>2</sup>hPa/g  
Vesih. läpäisykerroin: 9.650e-05 g/m<sup>2</sup>hPa  
Lämmönvastus: 4.860 m<sup>2</sup>K/W  
Pintavastus, ulko: 0.040 m<sup>2</sup>K/W  
Pintavastus, sisä: 0.130 m<sup>2</sup>K/W  
Kulma (0-90): 90.000

Kosteutta ei tiivisty

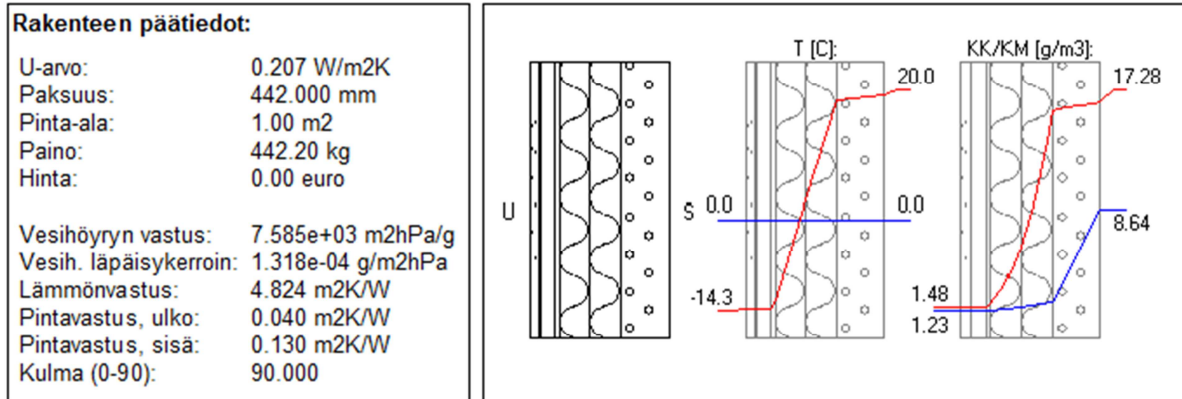
## Alkuperäinen kuori purettu, lisäeristys ja tuulettuva julkisivu

Rakenteen kerrostiedot:		Kerrokset ulkoa (U) sisälle (S)			
KERROS:	T [mm]:	LJ [W/mK]:	VHL [kg/msPa]	Hinta [e/m <sup>3</sup> ]:	Paino [kg/m <sup>3</sup> ]:
1 Betoni	30.00	---	---	0.00	2400.00
2 Tuulettuva ilmarako	50.00	---	---	0.00	0.00
3 Puukuitulevy, huokoi	12.00	0.0550	3.000000e-11	0.00	350.00
4 Mineraalivilla	100.00	0.0460	1.050000e-10	0.00	30.00
5 Mineraalivilla	100.00	0.0460	1.050000e-10	0.00	30.00
6 Betoni	150.00	1.7000	6.000000e-12	0.00	2400.00
