**TURUN AMMATTIKORKEAKOULU
ÅBO YRKESHÖGSKOLA**

Opinnäytetyö

**JULKISIVUMATERIAALIN
VALINTA PIENTALOKOHOITESSA**

Tommi Kaitasaari

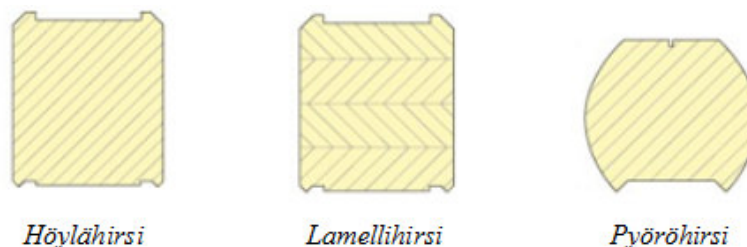
Teollisista hirsityypeistä yleisin on höylähirsi. Yksipuisten höylähirsien paksuus vaihtelee valmistajan mukaan yleensä 90 mm:n ja 170 mm:n välillä. Paksumpia rakenteita tehtäessä kaksi tai useampia kappaleita liimataan yhteen, jolloin puhutaan lamellihirrestä. Parhaimmillaan höylähirret ovat halkeilemattomia hirsiiä, jotka kuitenkin saattavat vääntyillä. (Torvinen 2000, Hirsityypit, [viitattu 23.2.2009].)

Kuva 4. Esimerkkejä erilaisista hirsityypeistä (Vehasen hirsitalot, [viitattu 23.2.2009]).

| Kuva 4. Esimerkkejä erilaisista hirsityypeistä. | 16 |

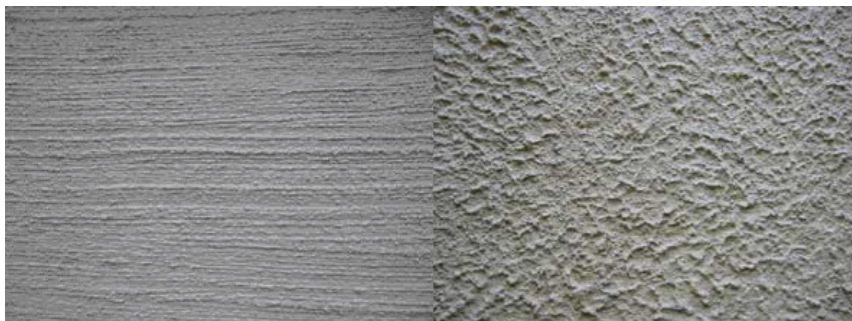
Kolmikerrosrappauksen sijasta nykyisin käytetään usein myös erilaisia ohutrappaustekniikoita, kuten slammausta. Ohutrappauksessa rappausalustalle tehdään pintarappaus yhdestä laastista, joka usein levitetään kahdessa vaiheessa. Slammaukseksi kutsutaan rappausta, jossa laasti harjataan rappausalustalle tartuntalaastin päälle (kuva

11). Muita tekniikoita ovat mm. roiskerappaus, jossa julkisivun pinta jää melko karkeaksi (kuva 11) ja ruiskurappaus, joka on roiskerappauksen kaltainen, mutta koneellisesti tehtävä toimenpide. Edellä mainittujen lisäksi löytyy lukuisia eri rappausmenetelmiä, jotka kaikki antavat omanlaisensa lopputuloksen. Rappaustavan valintaan vaikuttavat mm. haluttu ulkonäkö, kustannukset, rappausalusta sekä ulkoiset rasitukset. (Helsingin Julkisivurappaus Oy 2007; Kestävä kivitalo; Marttila 2005 [viitattu 18.2.2009].)

Kuva 11. Vasemmalla slammaus, oikealla roiskerappaus (Helsingin Julkisivurappaus Oy 2007, [viitattu 18.2.2009]).

| Kuva 11. Vasemmalla slammaus, oikealla roiskerappaus. | 27 |

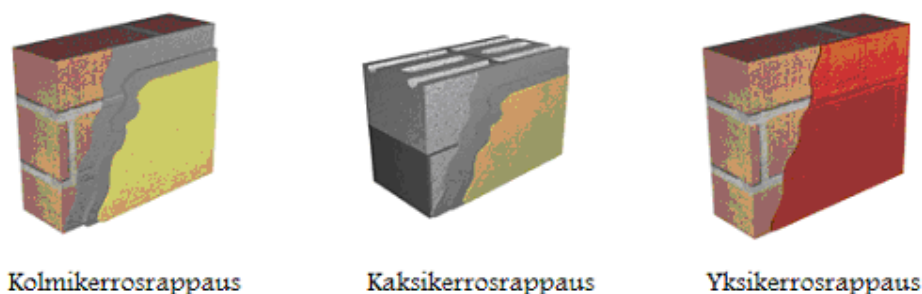
Eri rappaustyypit on esitetty kuvassa 12. Kolmikerrosrappauksen ulkonäkö on pitkälti pintarappaustavan mukainen, jossa alustan muoto ei näy. Kaksikerrosrappauksessa alustan muoto saattaa näkyä heikosti, minkä lisäksi saumakohtat voivat myös näkyä. Yksikerrosrappauksessa laastin kerrospaksuus on puolestaan jo niin pieni, että alustarakenteen muodot ovat rappauksen pinnalla nähtävissä ilmentäen niitä. (Maxit, [viitattu 18.2.2009].)

Kuva 12. Kolmikerros-, kaksikerros- ja yksikerrosrappaus (Maxit, [viitattu 18.2.2009]).

| Kuva 12. Kolmikerros-, kaksikerros- ja yksikerrosrappaus. | 27 |

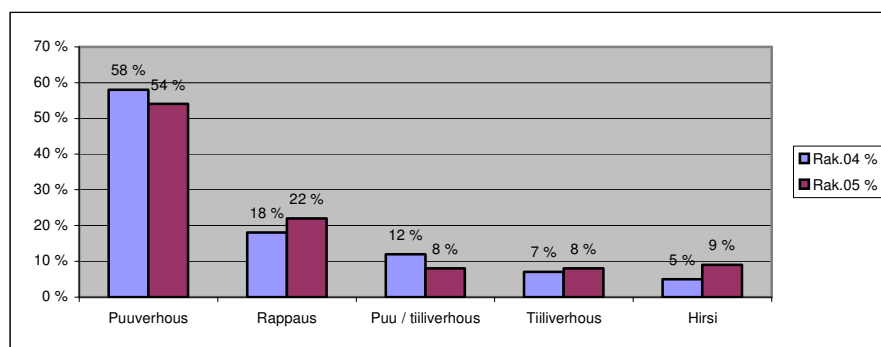
Kuvio 1: Vuoden 2004 omakotirakentajien valinnat talon julkisivumateriaaliksi sekä vuoden 2005 omakotirakentajien aikomukset materiaalin valinnan suhteen (Rakentaja.fi 2004, [viitattu 28.2.2009]).

Vaikka vuoden 2005 prosenttiosuudet kertovat vain rakentajien aikomukset talonsa julkisivumateriaaliksi, noudattavat ne pitkälti toteutuneita määriä. 2000-luvun alusta lähtien jatkunut trendi eli rappauksen voimakas yleistyminen ja toisaalta samalla puuverhousten suosion lievä lasku pientalojen julkisivuissa on kaaviosta nähtävissä. Puu on kuitenkin edelleen selvästi suosituin julkisivuverhous.

Rakentaja.fi –verkkolehti toteutti vuonna 2004 Mistä talot on tehty –tutkimuksen, jossa tutkittiin mm. kyseisen vuoden omakotirakentajien julkisivumateriaalivalintoja sekä seuraavan vuoden omakotirakentajien aikomuksia materiaalin valinnan suhteen. Internetissä toteutetun tutkimuksen ajankohtana oli vuoden 2004 viikot 34-36 ja siihen otti osaa 1924 henkilöä. Kuvio 1 esittää tutkimuksen tulokset päämateriaalityypeittäin.
