OPINNÄYTETYÖ - AMMATTIKORKEAKOULUTUTKINTO
TEKNIIKAN JA LIIKENTEEN ALA

PAIKALLA TEHTY VARASIL- TA VAI VÄYLÄVIRASTON KALUSTOSILTA

| Työn nimi Paikalla tehty varasilta vai Väyläviraston kalustosilta | |

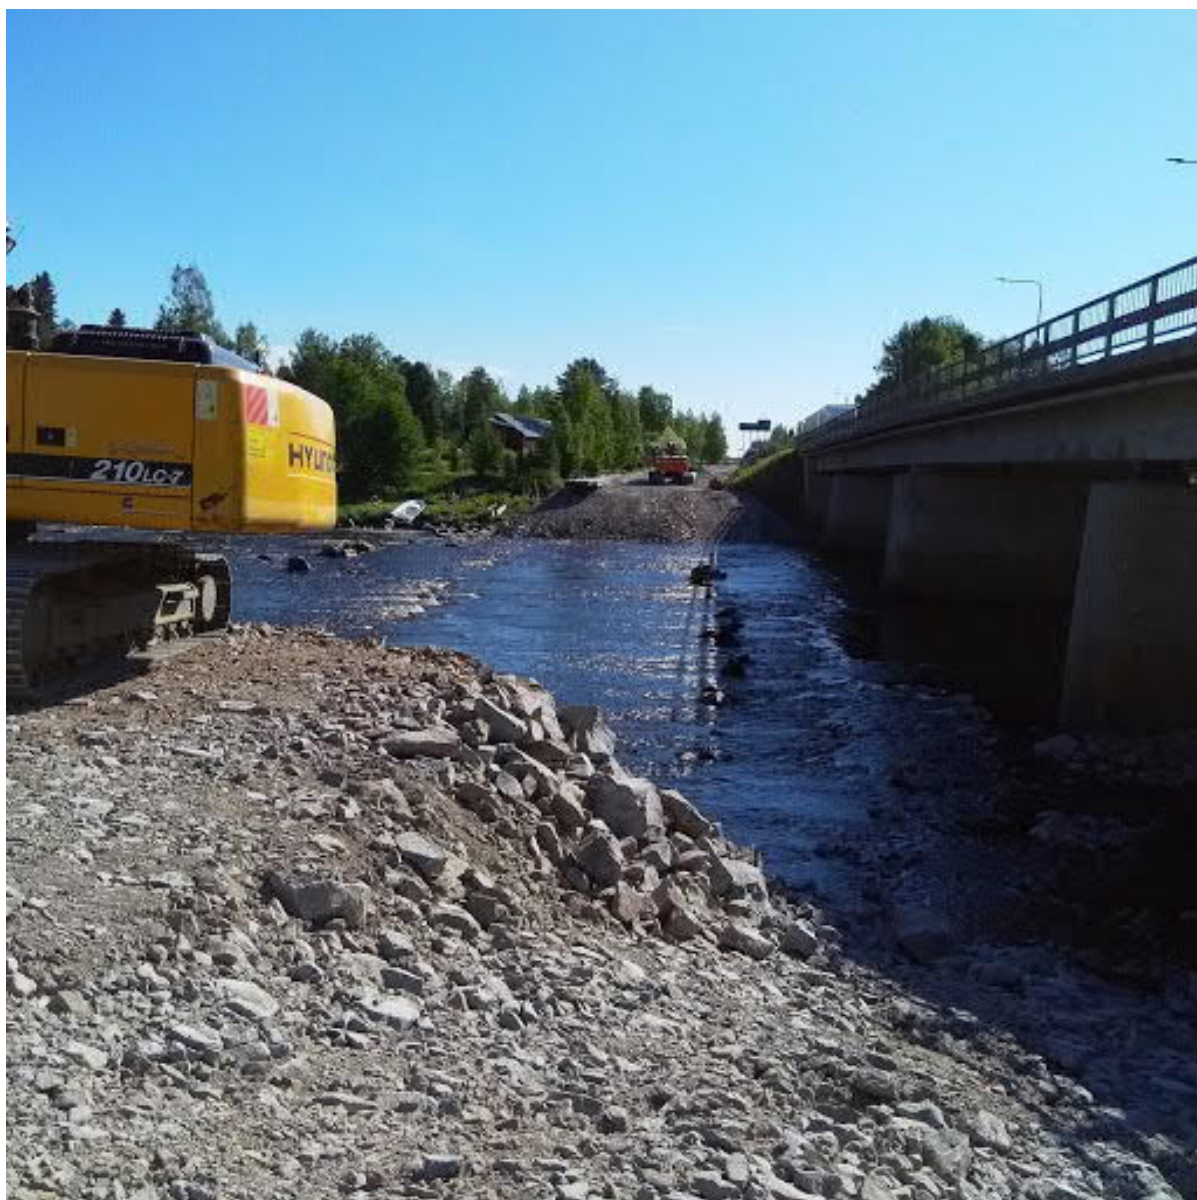
Ensimmäisenä pengerrettiin ostetuilla kiviaineksilla matalaan vesiuomaan paalutuskoneelle työskentelytaso, kuten kuvasta 4 voi hahmottaa. Tämä kiviaines uusiokäytettiin valmistuneen sillan virtapilareiden ja maatukien eroosiosuojauksessa. Näin paalutuskone pystyi paaluttamaan koko varasillan matkan yhdellä käynnillä. Tämä eroaa perinteisestä työsiltaarakentamisesta siinä mielessä, ettei silta rakenne etene vain paalutuskoneen ulottuman verran kerrallaan, kun joudutaan rakentamaan varasiltaa sillan kannen päältä.

Kuva 4: Paalutustyön lähtökohdat (Hakanen, 2018)

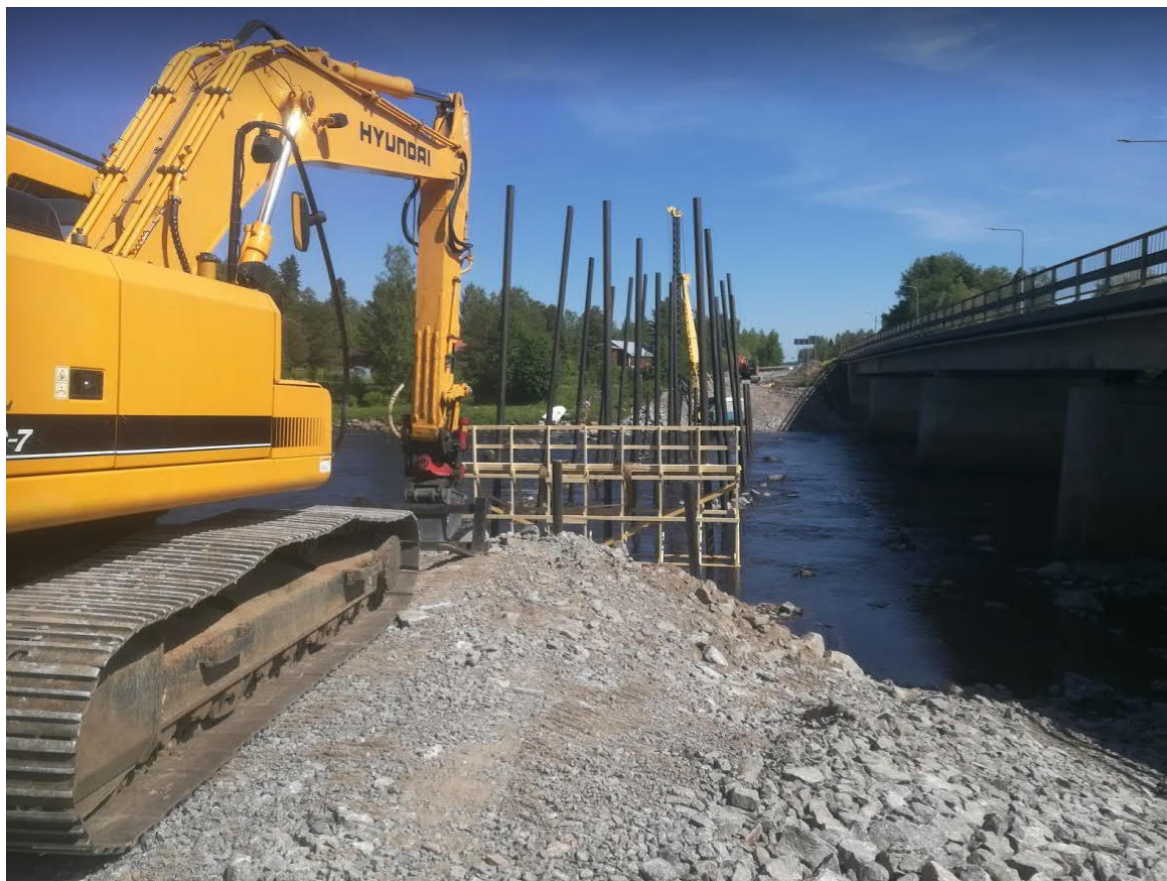
Paaluriviin tuli suunnitelmien mukaan kolme paalua. Keskimäinen paalu iskettiin suoraan ja reunimmaisat 8:1 kallistukseen sillan keskilinjaan päin. Paalutustyön aluksi ei ollut tarkkaa tietoa kalliopinnan tasosta ja kalliopinta löytyikin oletettua lähempää vedenpintaa. Aluksi paalutettiin 12 metriä pitkiä paaluja, mutta paalut vaihdettiin lyhennettyihin paaluihin paalutuksen ja paalujen katkaisun helpottamiseksi. Kun loppulyönnit oli tehty, paalut katkaistiin suunnitelman mukaiseen korkoon. Työvaihe vei rakennusaikaa 1,5 viikkoa. Kuvassa 5 näkyy paalujen lyhentämiseen käytetty teline, sekä etualalla liian pitkät 12 metrin lyöntipaalut.

Kuva 5: Paalutustyö (Hakanen, 2018)

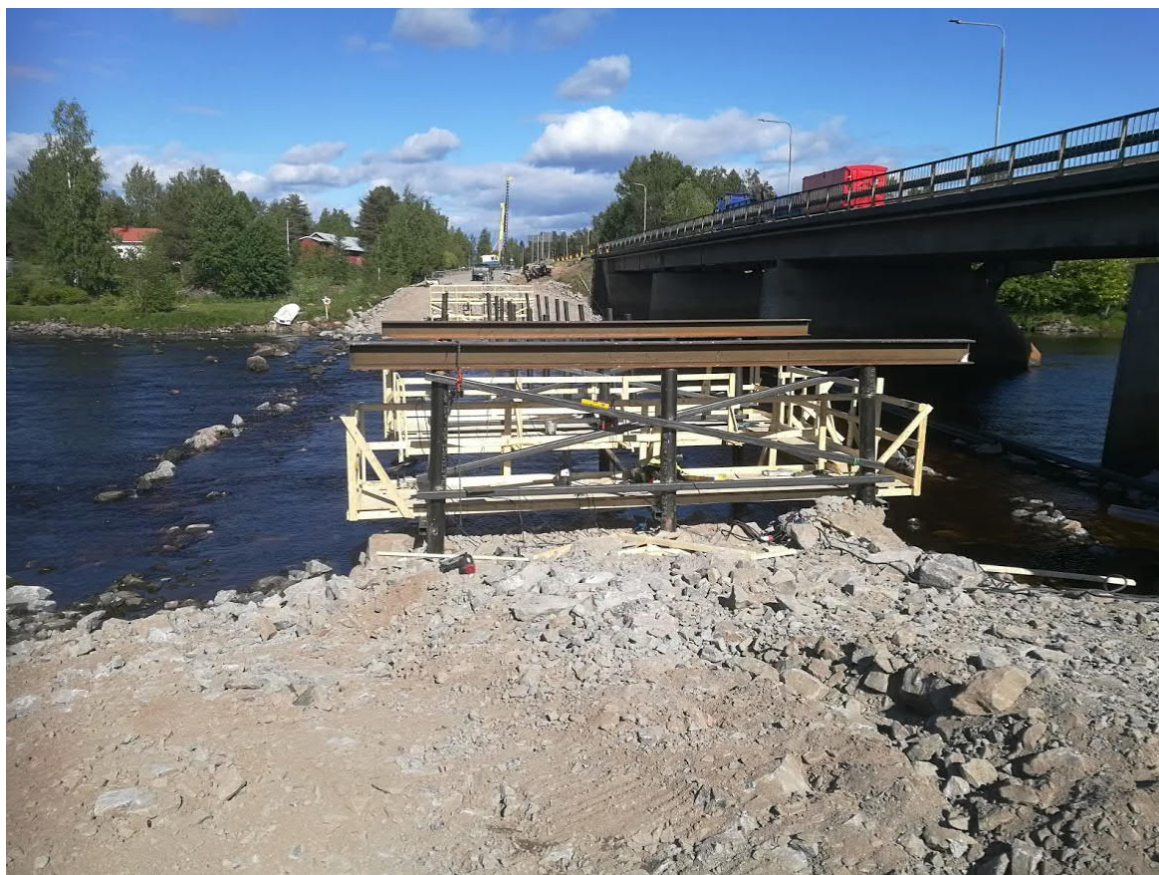
Yhden paalurivin niskapalkin ja reivojen hitsaamiseen kului aikaa 12 tuntia, lisäksi timpurit mittailivat, lyhensivät palkkia ja asensivat puoli tuntia per reiva ja kolme tuntia kului niskapalkin asennukseen, jonka työstämiseen sisältyy niskapalkin leikkaukseen kulunut aika. Kaivinkoneen työtunteja yhden paalurivin toteutukseen kului neljä, mutta varsinkin alkuvaiheessa varasillan rakentamista kaivinkone voi joutua odottelemaan seuraavaa työvaihetta. Kuvassa 7 näkyy valmis paalurivirakenne.

Kuva 7: Niskapalkki ja reivaustyö (Hakanen, 2018)

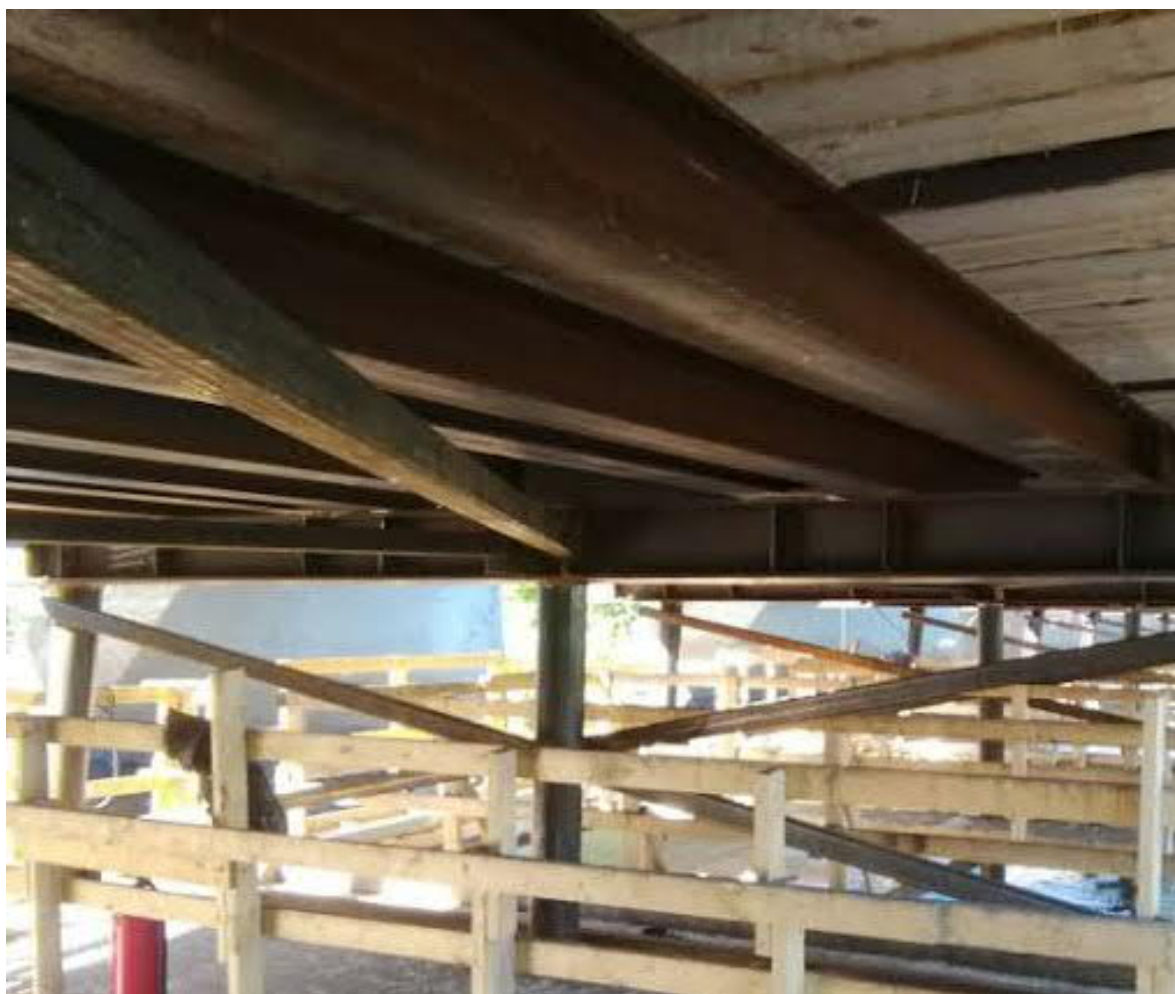
ryhmällä yhden paaluvälin tuulisteiden tekoon meni 1,5 tuntia. Lisäksi hitsaamiseen kului aikaa neljä tuntia ja kaivinkonetta tarvittiin tuulisteiden nosteluun tunnin verran, jotta päästiin yksi paaluväli eteenpäin. Kuvassa 11 näkyy valmis vahvistettu niskapalkki.

Kuva 11: Uumavahvikkeet ja tuuliseit niskapalkissa (Hakanen, 2018)

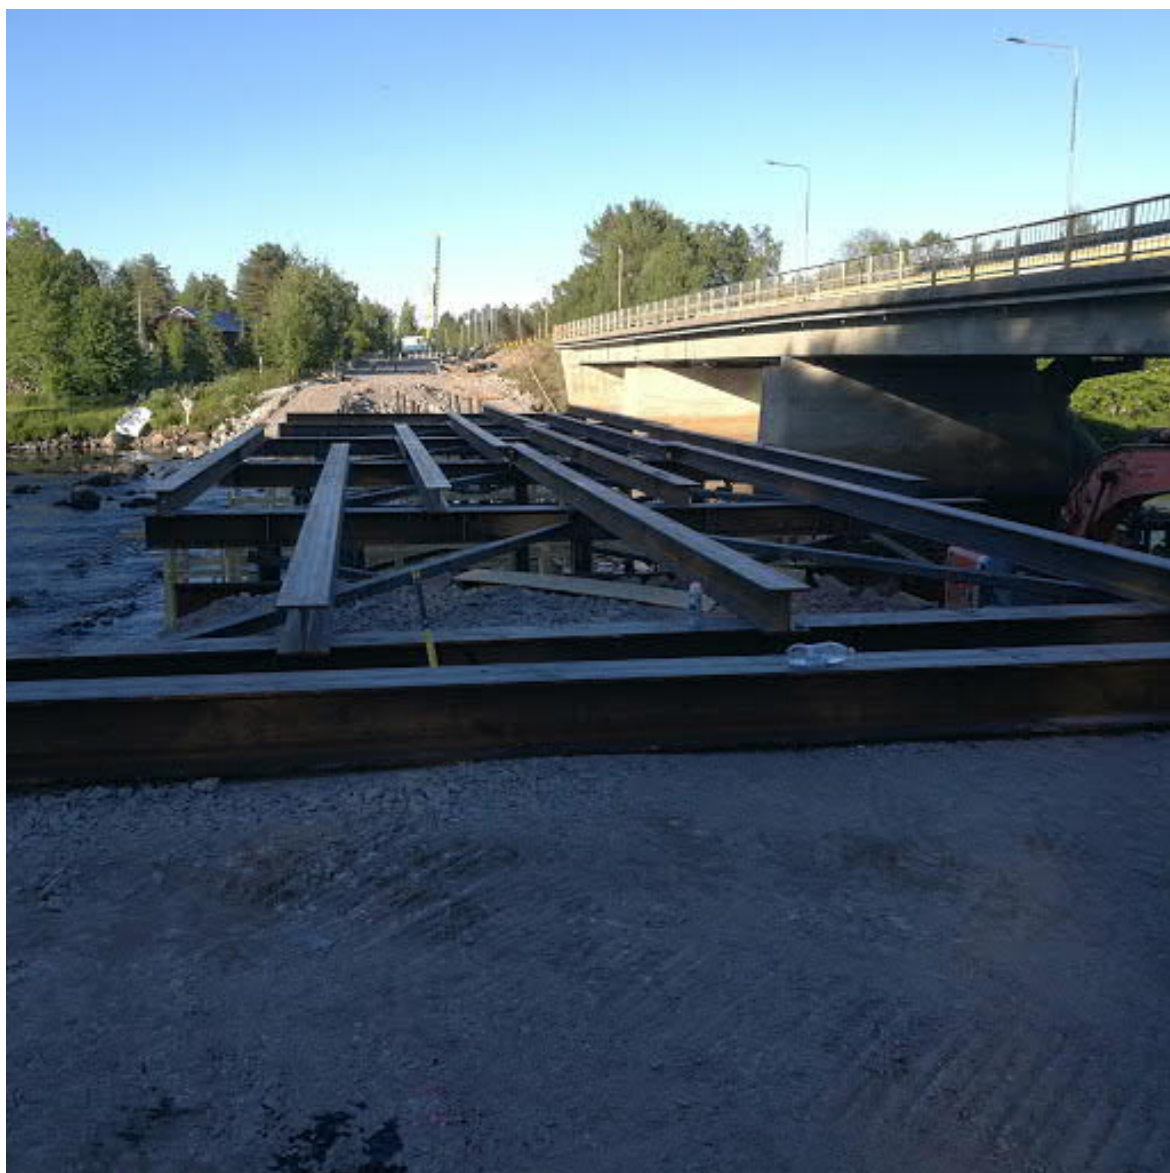
Sekundääripalkkeja eli sillan pituussuuntaan kulkevia 12 metriä pitkiä HE240B – palkkeja päästiin asentamaan kun kolme paaluriviä oli valmiina tuulisiteineen. Paaluvälin ollessa 5,7 metriä, yksi sekundääripalkki ottaa kolmeen niskapalkkiin kiinni. Palkkijonoja tuli yhteensä seitsemän kappaletta kuvan 12 mukaisesti rinnakkain, joiden limitys oli ratkaistu niin, että joka toinen palkki meni pitkänä paalurivistä yli ja joka toiseen tuli limitys. Sekundääripalkit hitsattiin kauttaaltaan, jokaiselta neljältä sivulta, a-mitalla 5 niskapalkkiin. Limityksen kohdalla palkit hitsattiin myös uuman yläpäästä toisiinsa 300 mm matkalla. Lisäksi sekundääripalkkeihin hitsattiin uumavahvikkeita, mikäli palkki jatkui niskapalkin yli pitkänä.

Kuva 12: Sekundääripalkki jonot (Hakanen, 2018)

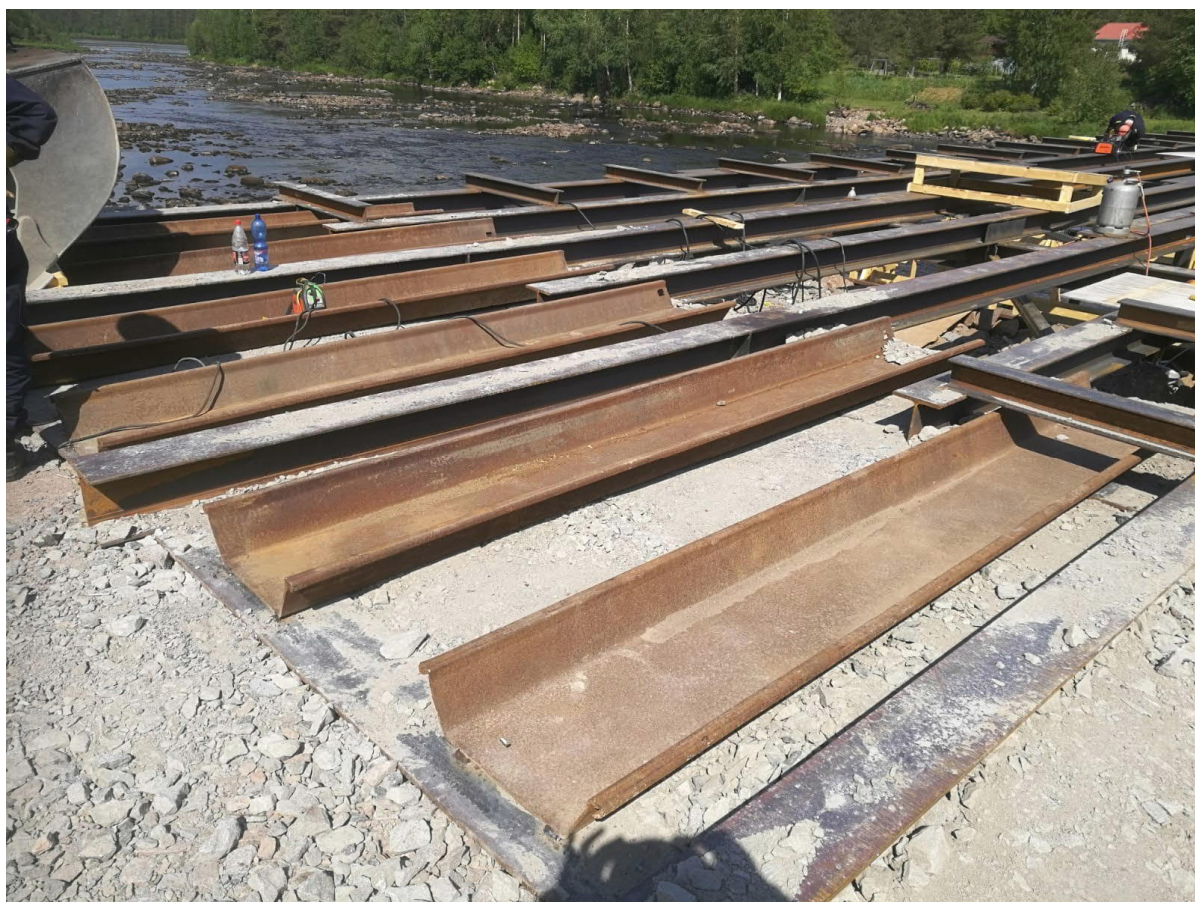
Palkkien ja vahvikkeiden hitsaamisen jälkeen niskapalkkien väli jarrupalkistossa täytettiin ja tiivistet-
tiin murskeella ja sekundääripalkkien väliin niskapalkkien päälle hitsattiin sillan pituussuuntaan Lar-
sen 603 – teräsponttilevyt. Ponttilevyjen tarkoitus on toimia siirtymärakenteena sillan ja penkereen
välillä ja estää päällysteen ratkeaminen. Teräsponttilevyt toimivat siis siirtymäläattana, valmis jarru-
palkisto on kuvattuna kuvassa 13.

Kuva 13: Jarrupalkisto (Hakanen, 2018)

Kaiteiden teko alkoi hitsaamalla kahden metrin välein HE140B – palkkeja sillan reunimmaisten sekundääripalkkien päälle, kuten kuvassa 13 näkyy. Tämä palkki sijoitettiin lähtemään keskeltä sekundääripalkin yläpintaa, jotta kansilankutuksen pelkoille jää tukipinta-alaa palkin kohdalla. Kyseessä oleva HE140B – palkki hitsattiin lähtöpäästään kolmelta sivulta a-mitalla 5 sekundääripalkkiin ja jättopäästä eli ulkolaidasta vain sivuilta reunimmaiseen sekundääripalkkiin. Yhden palkin hitsaamiseen puikkohitsaus menetelmällä kului aikaa 0,5 tuntia. Lisäksi laanilla kului palkkien katkomiseen yhdeltä timpurilta kaksi työpäivää. Timpuri lyhensi samalla kaiteen tolpat, jotka tulivat samasta HE140B-palkista.

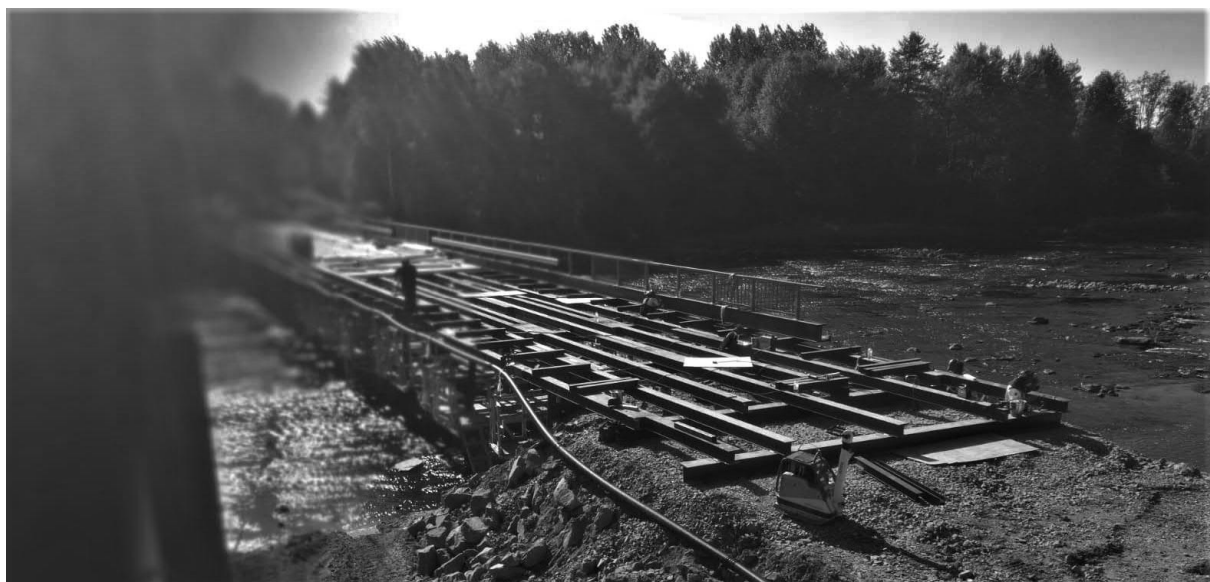
HE140B – palkkien päälle mitattiin paikalleen niin sanotut reunapalkit. Alajuoksun puolelle siltaa oli valmiiksi hankittua HE450B – palkkia, mihin oli valmiiksi asennettu H2 harva sillankaide. Kuvassa 14 esitetään alajuoksun puoleinen reunapalkki, jonka päällä kaiteet. Tämä kuitenkin ei ollut rakenteen kannalta paras vaihtoehto, sillä päällysteen pinta jäi tällä puolella HE450B – palkin yläpinnan laipan alapuolelle. Toiselle puolelle tehtiin reunapalkin HE320B – palkista, jolloin päällysteen yläpinta tulee juuri ylälaipan päälle, ja 320 mm korkea teräspalkki toimii rakenteessa matalana reunapalkkina. Nämä reunapalkit hitsattiin jokaiseen HE140B – palkkiin ulko- ja sisäpuolelta. Sisäpuolelta hitsattiin a-mitalla 7 ja ulkopuolelta a-mitalla 5. Reunapalkin jatko hitsattiin kauttaaltaan a-mitalla 5.

Kuva 14: Alajuoksun puoleinen HE450B – reunapalkki, jonka päällä kaiteet (Hakanen, 2018)

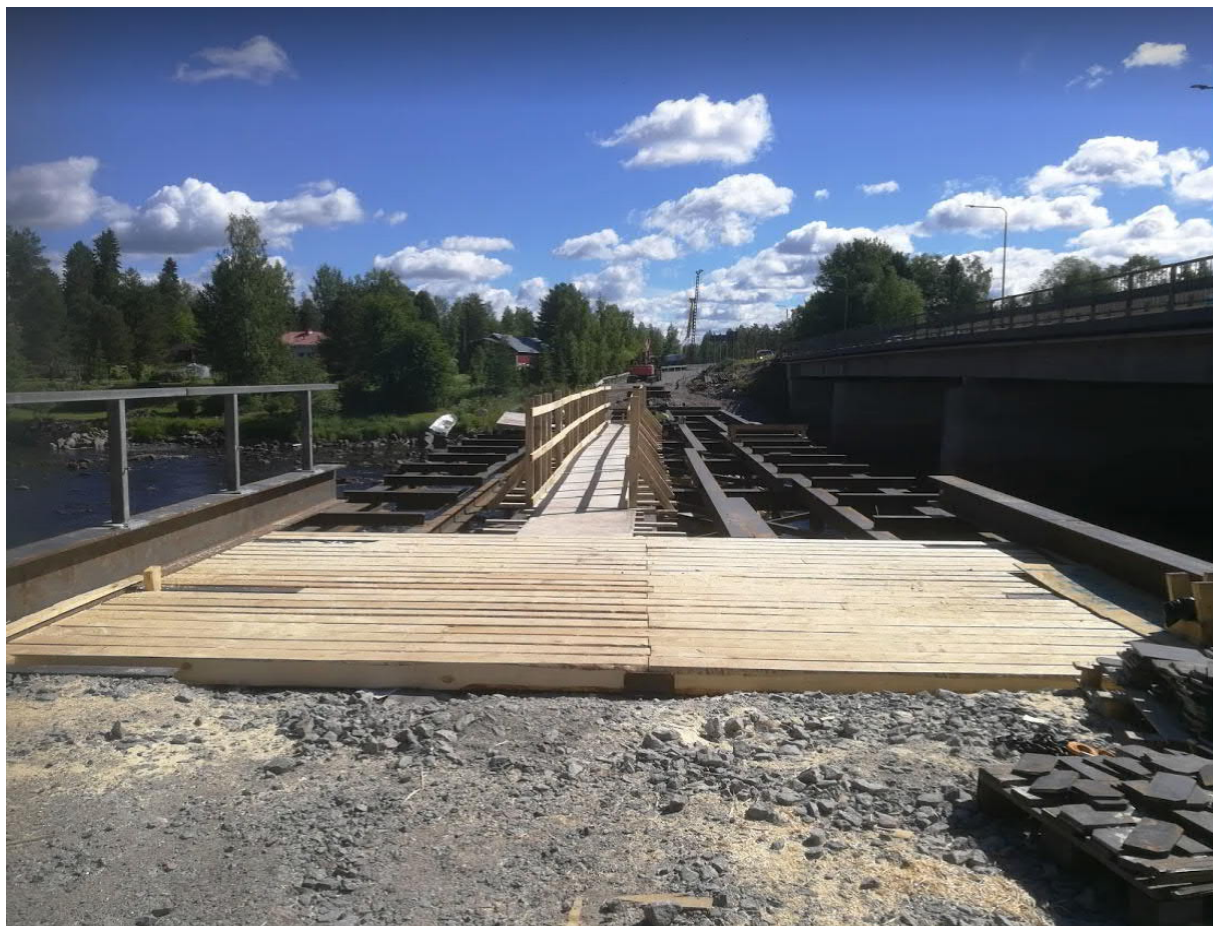
Kuva 16: Pelkkakannen aloitus (Hakanen, 2018)

Kaide- eli reunapalkin alla olevien HE140B – palkkien kohdalla käytettiin puusta tehtyjä kiiloja tukemaan puupelkkoja tiivisti toisiinsa. Kuvassa 16 näkyy vasemmalla kiila pitelemässä pelkkoja tiiviisti. Pelkat sahattiin toisinaan muotoonsa, jolloin rakoa puun ja teräksen väliin ei jäänyt. Puukiilat osoittautuivat nopeimmaksi vaihtoehdoksi työn edetessä, puun ja teräksen väliin jäävä rako tukittiin vanerilevyllä. Tehty kansirakenne oli erittäin nopea toteuttaa ja toimi loistavasti seuraavaa työvaihetta ajatellen, mikä on rakennekerrokset.

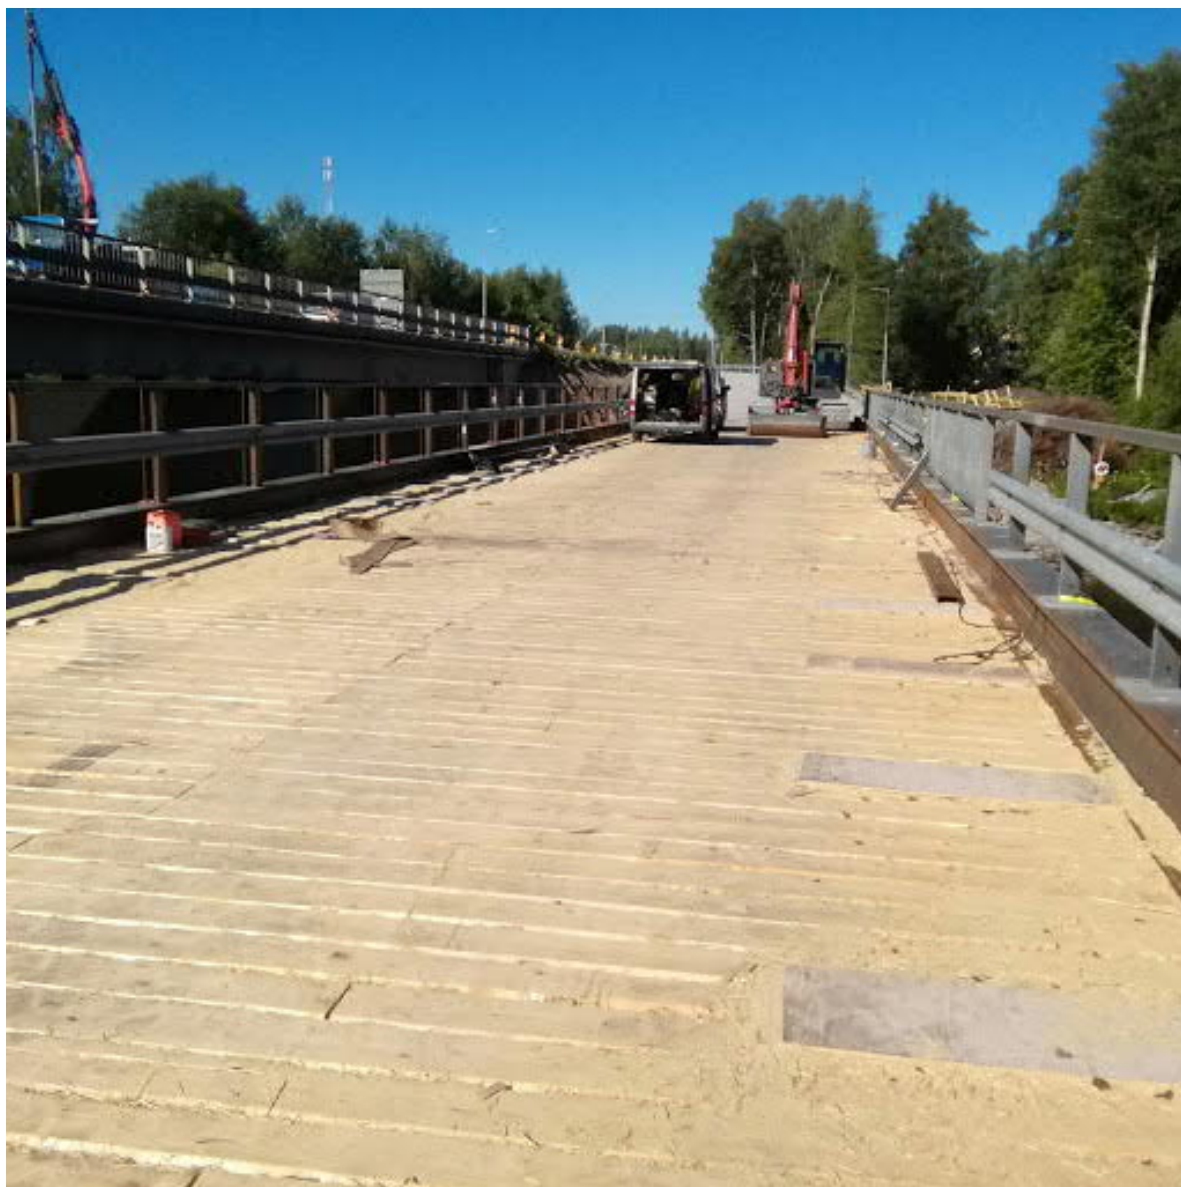
Kuva 17: Pelkkakansi (Hakanen, 2018)

Työryhmän kaksi timpuria ja kaivinkone työsaavutus työvuorossa oli parhaimpana päivänä neljä pelkkanippua päivässä. Tämä tarkoittaa noin 520 metriä puupelkkoja eli 100 neliömetrin työsaavutusta työvuorossa. Pelkkakannen teko on huomattavasti nopeampaa kuin muut ympärillä olevat työvaiheet, joten tällä idealla sillan kantta tehtäessä on syytä antaa kaiteen tekemiselle etumatkaa. Kuvassa 17 esitetään valmis pelkkakansi. Siltarakenteen poikkileikkaus esitetään kuvassa 18.

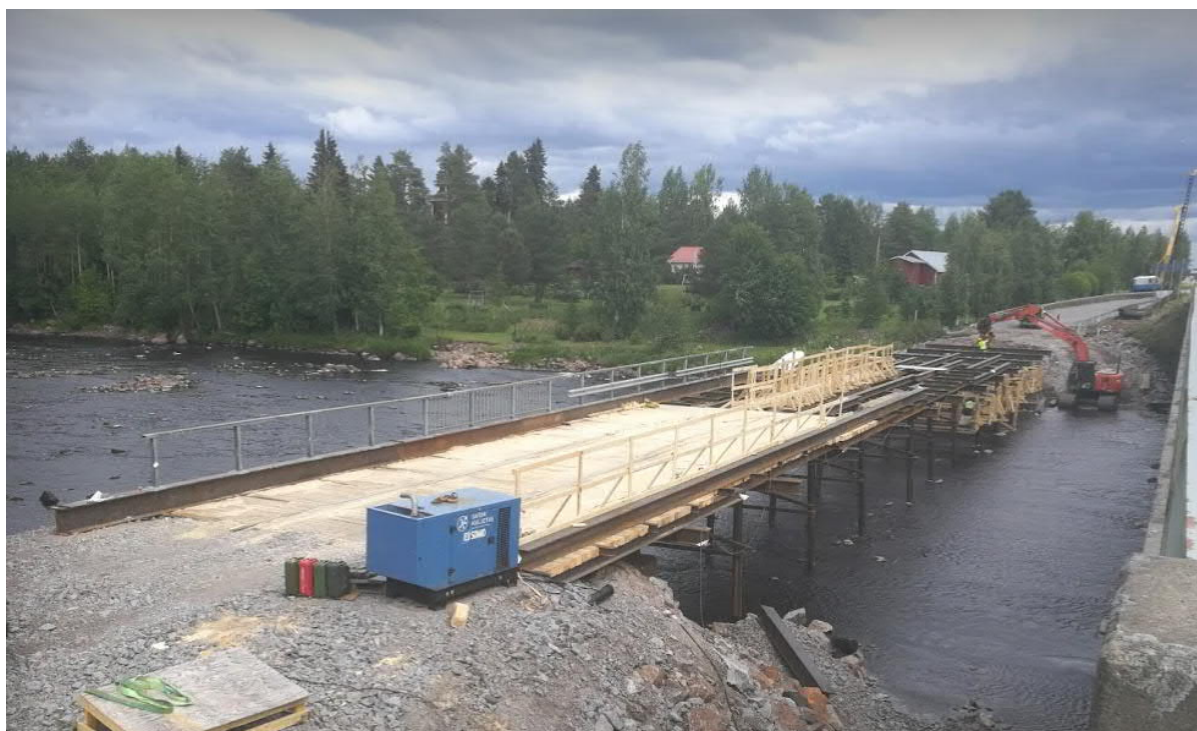
Kuva 19: Rakennusvaiheen yleiskuva (Hakanen, 2018)

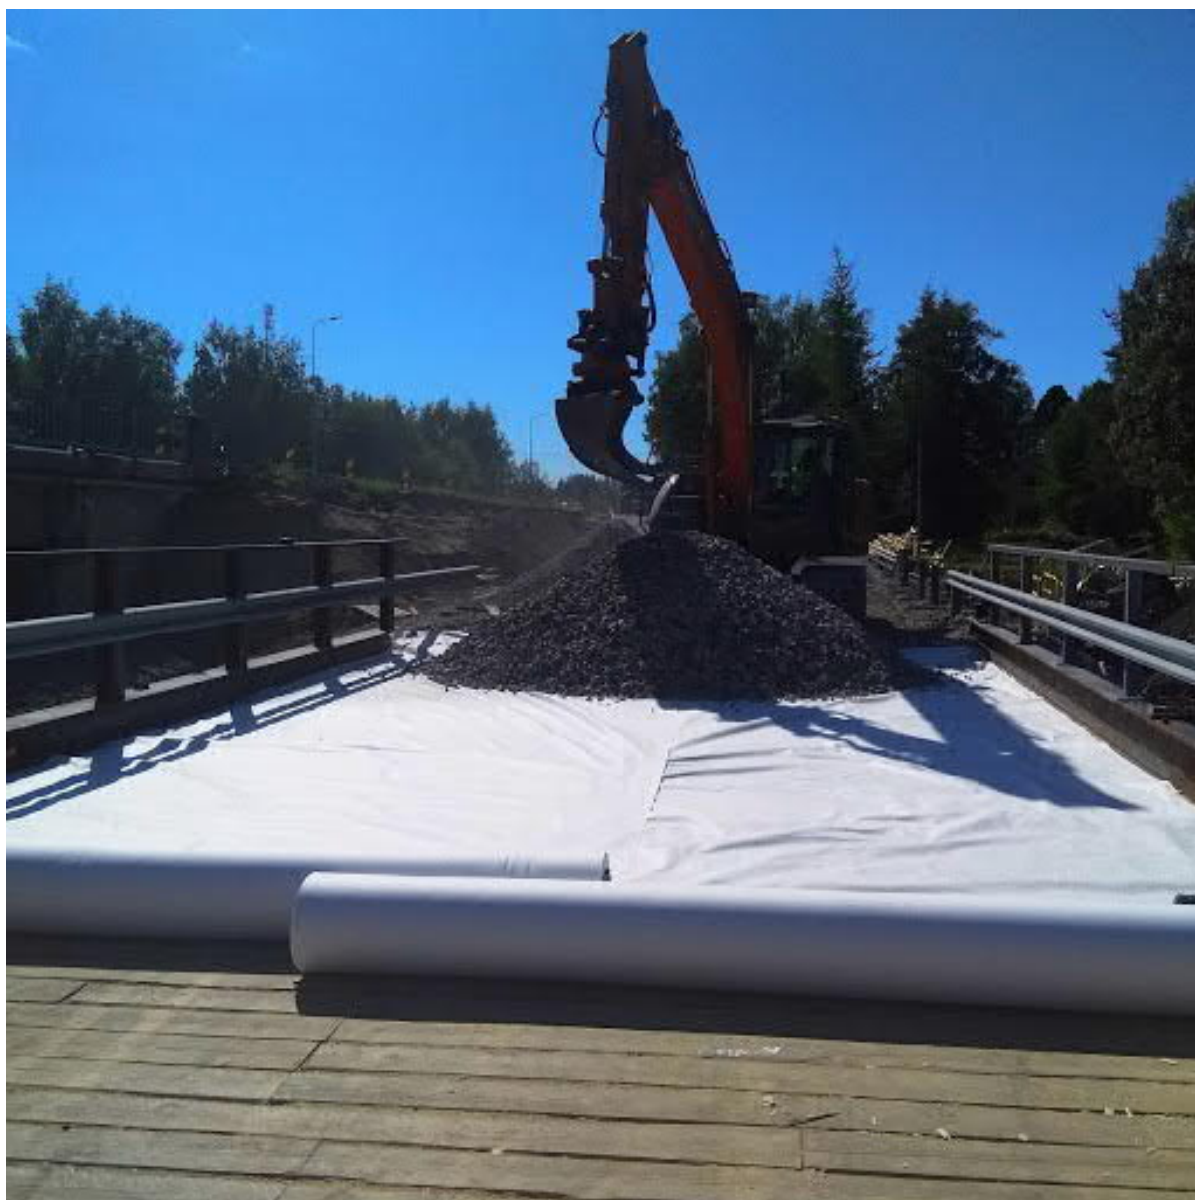
Kuva 20: Rakennekerroksen levitys (Hakanen, 2018)

Koska edellisten työvaiheiden takia sillan kannesta ja kaiteista saatiin tiivis paketti, ei rakennekerrosten teossa ollut ongelmaa. Siltapenkereet olivat kantavaa kerrosta vailla, kun kannelle päästiin levittämään murskettä. Näin kiertotien kantavan kerros voitiin tehdä kerralla valmiiksi, kuten kuvasta 21 näkee. Sillan kannen päälle levitettiin suodatinkangas, minkä päälle tuli kantavan kerroksen murskettä 250–300 mm sivukallistuksesta johtuen. Kuvassa 20 esitetään tämä työvaihe.

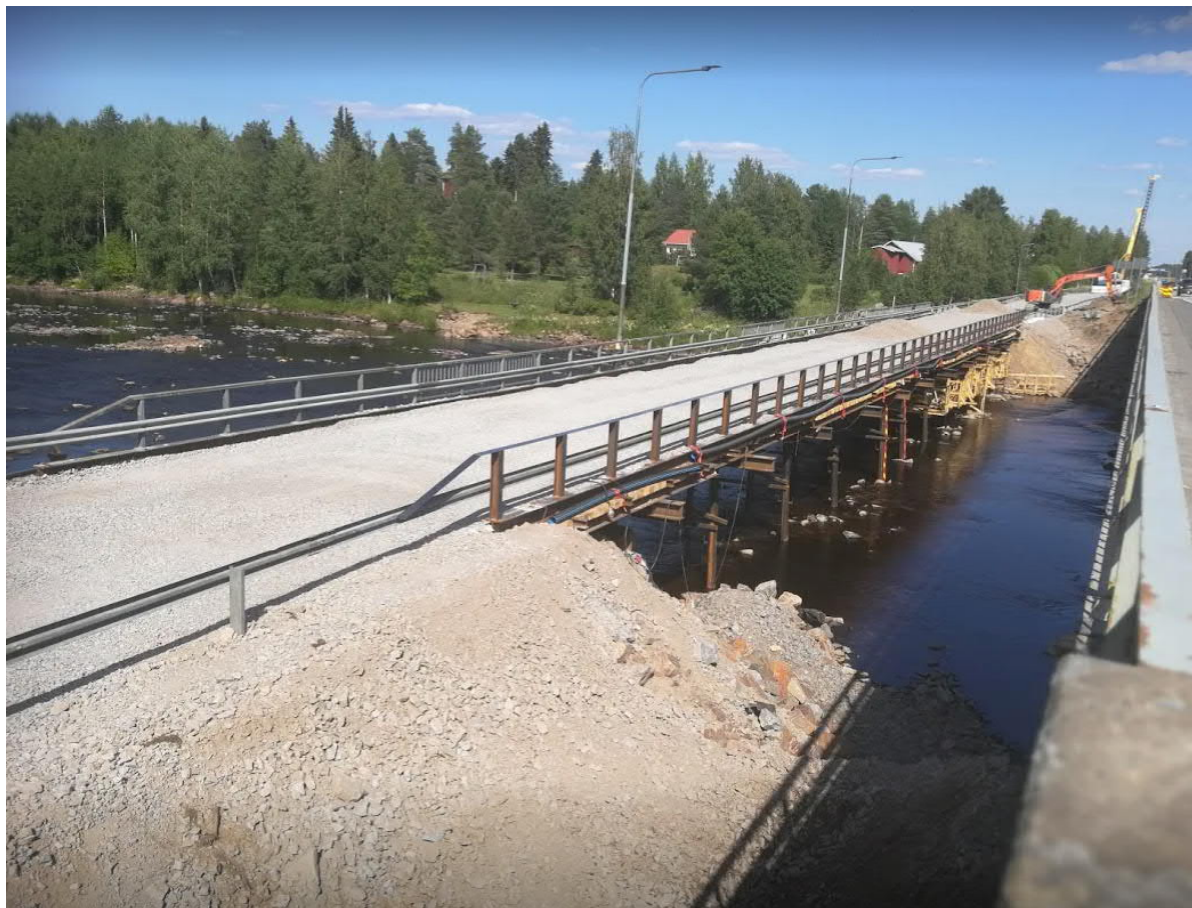
Kuva 21: Kiertotie lähellä käyttöönottoa (Hakanen, 2018)

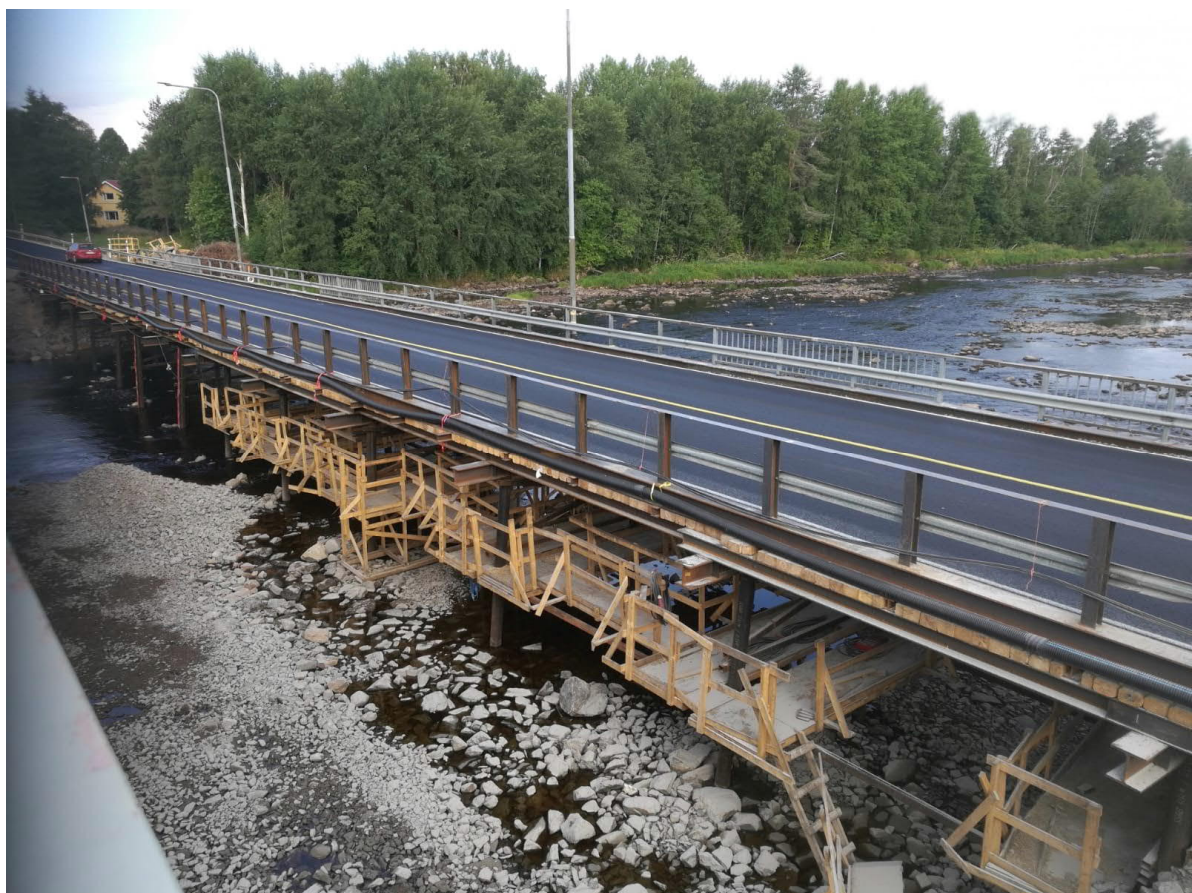
Kuva 22: Valmis paikallaan tehty varasilta (Hakanen, 2018)

Lopputuloksena oli onnistunut ja olosuhteisiin nähden hyvin toteutettu. Valmiista rakenteesta ovat kuvat 22 ja 23. Murskekerros päällysteen ja pelkkäkannen välissä vaimensi metelin sillan alla täysin olemattomaan. Ellei rekka mennyt ohi, ei sillan alla kuullut autojen ylittävän siltaa. Varasillan käytön aikana havaittiin hieman teräspaalujen painumista, joten paalutukseen olisi tullut kiinnittää enemmän huomiota. On myös mahdollista, että osa paaluista on jäänyt ison kiven päälle, jolloin painumista ei lyömisvaiheessa voinut ennustaa. Kuten aikaisemmin todettu, varasillan korjaustoimenpiteisiin ei tarvinnut ryhtyä sillan käytön aikana.

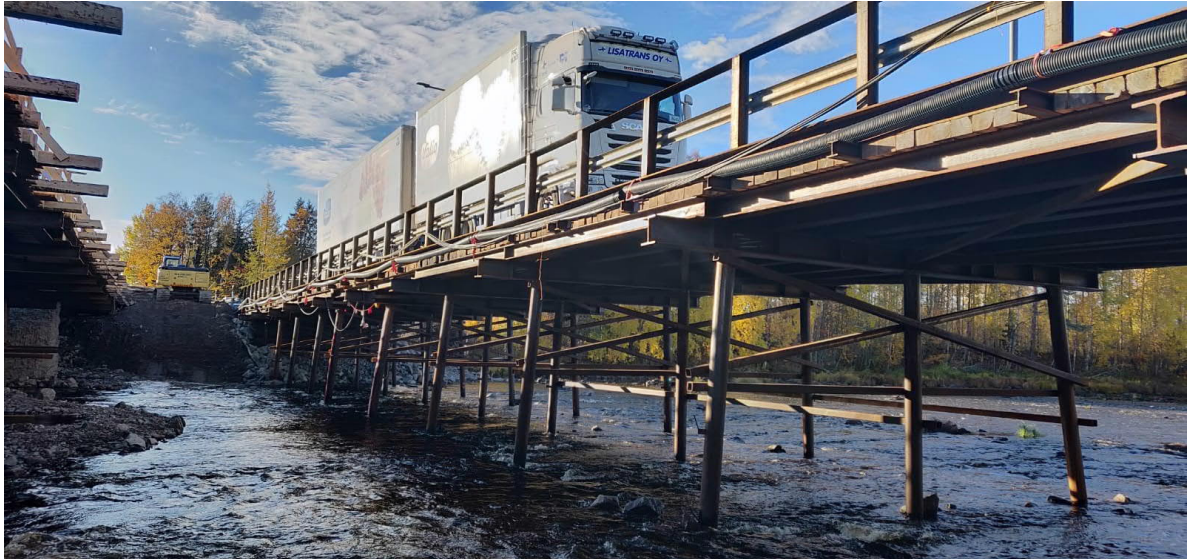
Kuva 23: Varasilta alhaaltapäin (Hakanen, 2018)

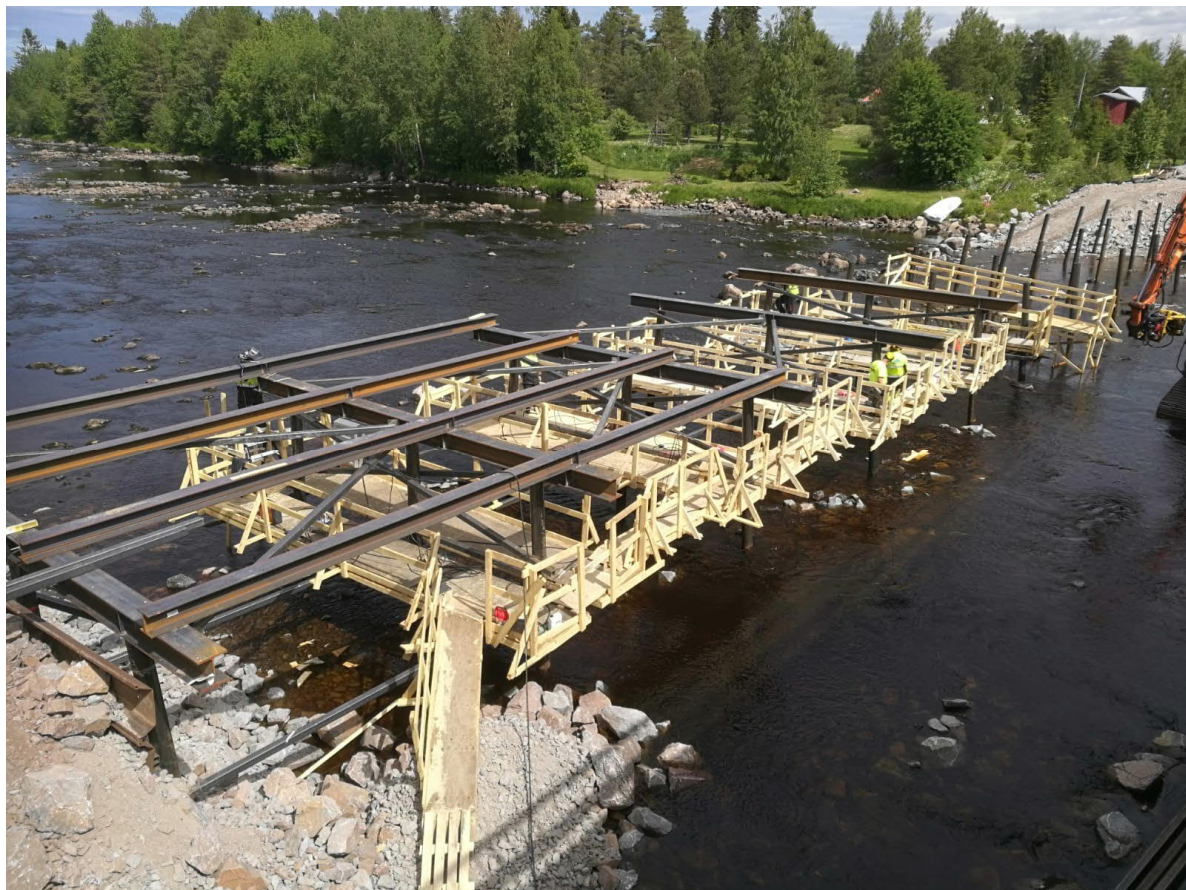
Kuva 25: Varasillan työtelineet (Hakanen, 2018)

Telineidea toimii myös, mikäli rakennetaan sillan päältä käsin varasiltaa eteenpäin. Haaste päältäpäin rakennetteassa tämän telinemallin osalta on päästä hitsaamaan telinekannattimet paalujen kylkeen, nyt kannattimet päästiin hitsaamaan vedestä käsin seisomalla. Työtelineet ovat esitettynä kuvassa 25.

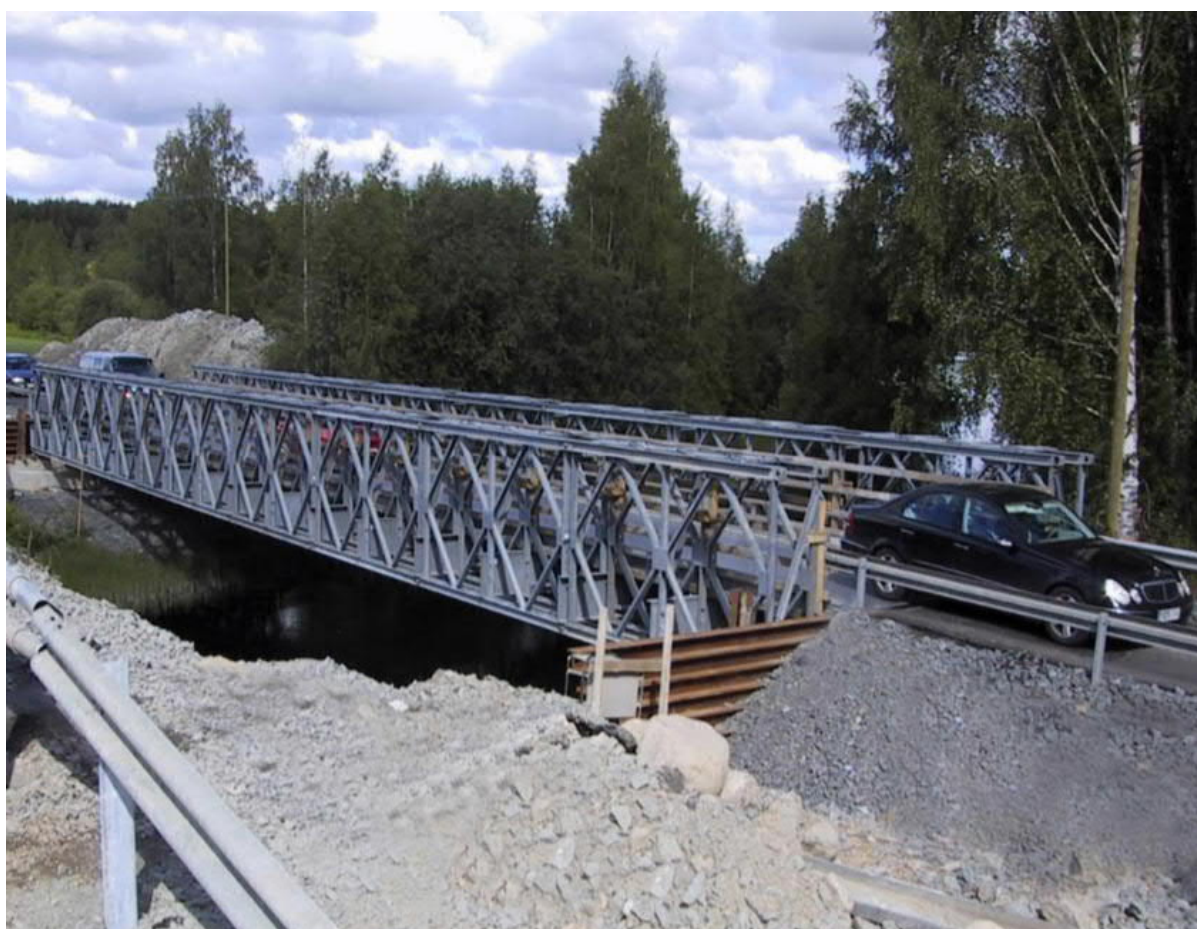
Kuva 26: Kalustosilta (Väylävirasto, 2017)

Yksikaistainen, hyötyleveydeltään 4,2 metriä leveä rakenne voidaan rakentaa jännemitaltaan jopa 67,5 metriä pitkäksi, kun se mitoitetaan vuoden 1990 ajoneuvoasetuksen mukaiselle moniakseliselle ajoneuvolle. Samassa tarkastelussa järjestelmän kaksikaistainen, hyötyleveydeltään 7,4 metriä leveä versio ylittää 58,5 metrin jännemittaan. (Ternola, 2017)

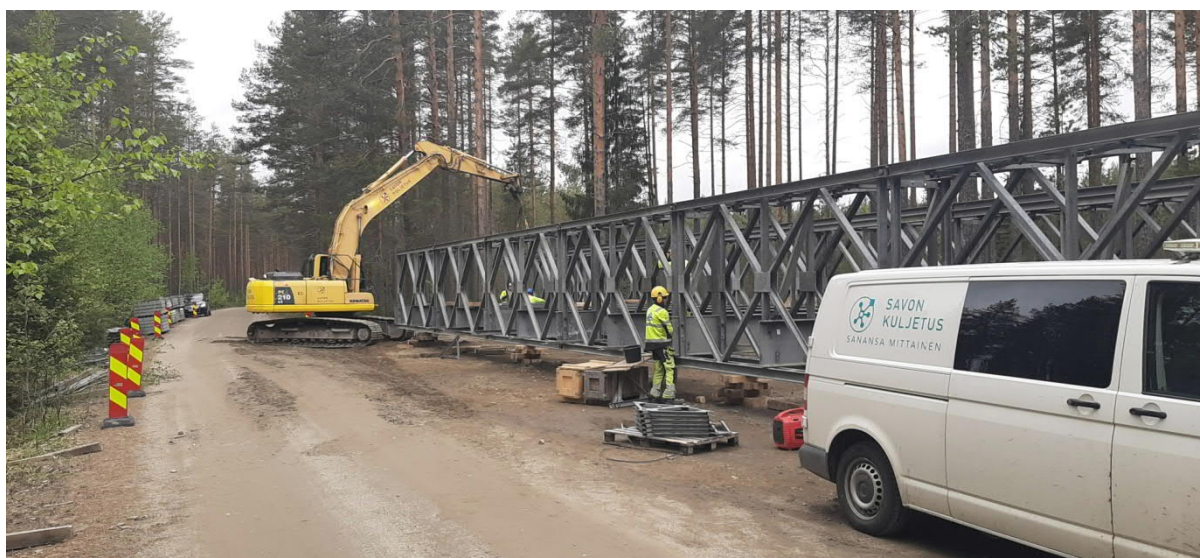
Kuva 27: Kalustosillan rakentaminen (Savon Kuljetus Oy, 2019)

Kalustosiltaa tehtäessä ei työryhmän koon kasvattaminen jouduta sillan valmistumista yhtään. Kalustosillan lohkoja ei mahdu rakentamaan määräänsä enempää työntekijöitä. Neljän hengen työryhmä asennuskoneen avittamana kasaa tunkkausvalmiiksi 80 metriä kalustosiltaa eli 18 lohkoa neljässä viikossa, mikäli silta tehtäisiin vain yhdellä puolella silta. Tässä kohteessa kalustosiltaa kasataan molemmilla penkereillä eli 40 metriä toisella ja 40 metriä toisella puolen. Kuvassa 27 on käynnissä vastaavan kalustosillan rakentaminen, yhden lohkon kimpussa ahertaa neljä kirvesmiestä ja kaivinkone auttaa raskaiden rautaelementtien nostamisessa.

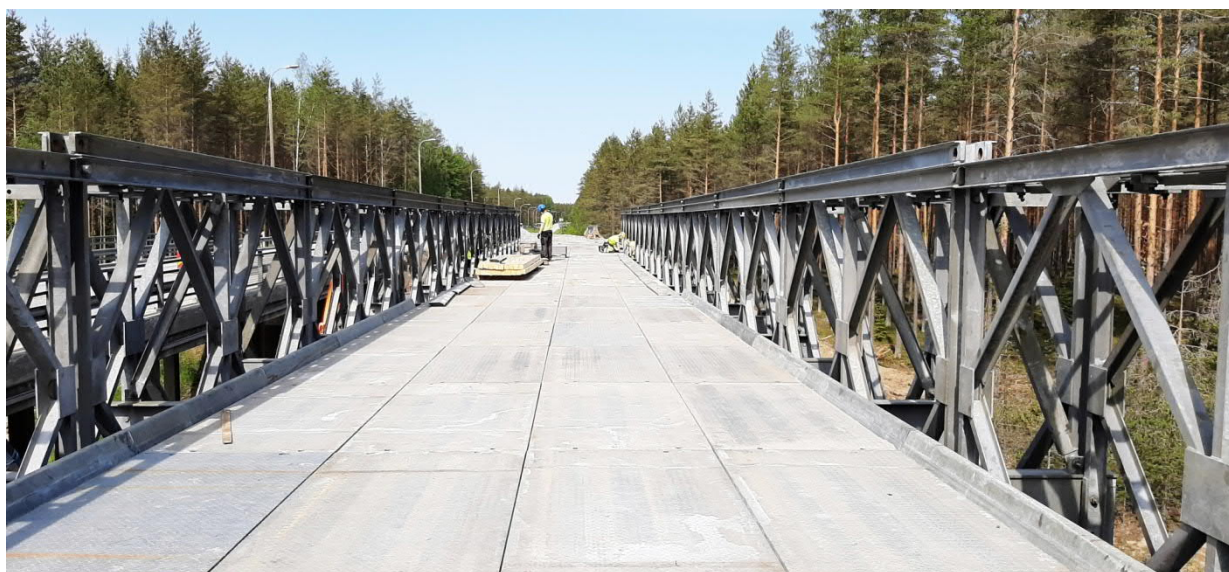
Kuva 28: Kalustosillan ajolevyt (Savon Kuljetus, 2019)

Kalustosillan päälle ei tule paikalla tehdyn varasillan kaltaisia rakennekerroksia tai päällystettä. Siltajärjestelmään on sisällytetty ajoradalle teräksiset turkkilevyt, joita pitkin ajoneuvot kulkevat. Universal-siltajärjestelmän vuokraan tai tarvikkeisiin ei sisälly sillan kaiteet. Sillan matkalle täytyy asentaa vaatimusten mukaiset H2 - törmäysluokan kaiteet.
