**LÄMPÖKAMERAN KÄYTTÖ UUSIEN ASFALTTIPÄÄLLYSTEI-  
DEN LAADUNVARMISTUKSESSA**

Santeri Kallio  
Opinnäytetyö  
Kevät 2020  
Rakennusalan työnjohdon tutkinto-ohjelma  
Oulun ammattikorkeakoulu

Opinnäytetyön nimi englanniksi: Using a thermal camera for quality assurance of new asphalt pavements

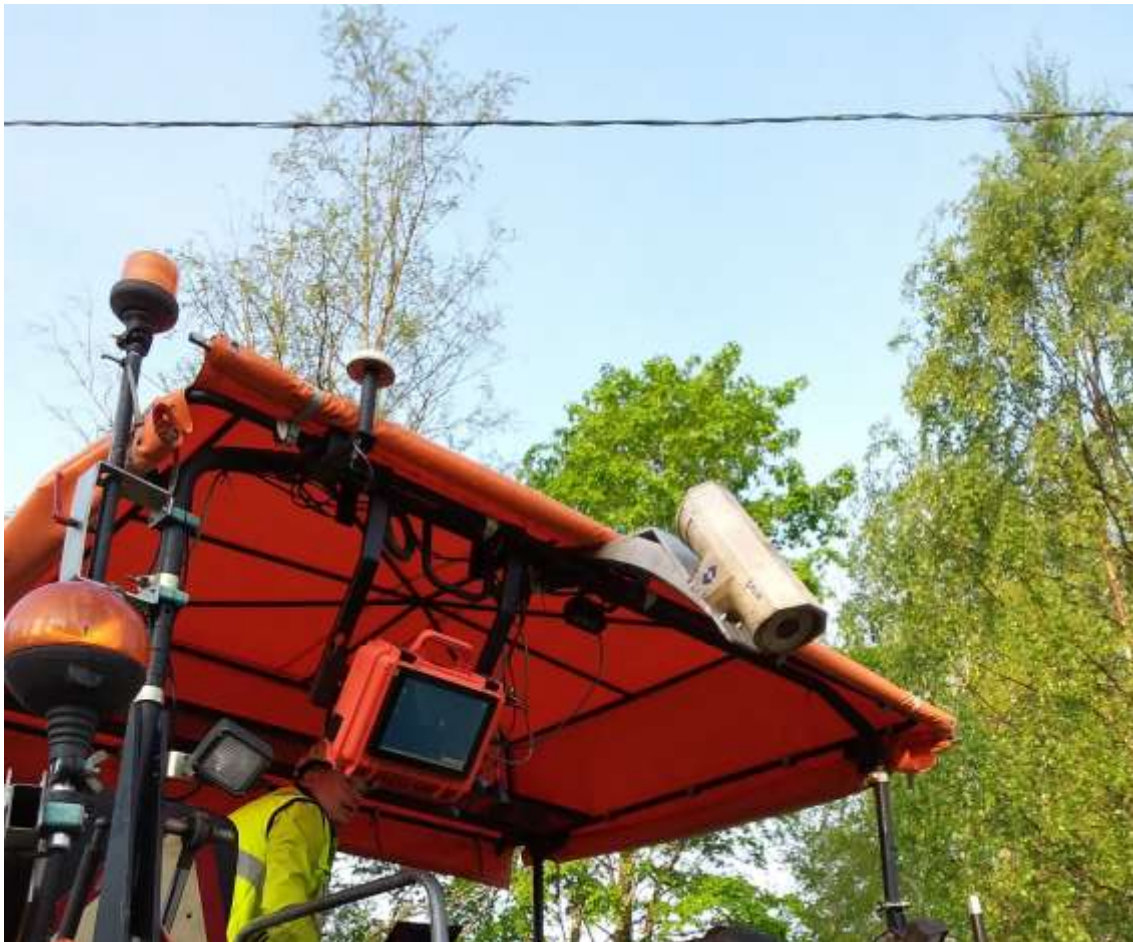
*KUVA 2. Levittimeen asennettuna lämpökamera, tiedonkeruuyksikkö sekä GPS-paikannin ja mobiiliverkkoantenni.*

Lämpökamera asennetaan levittimiin siten, ette se pystyy mittamaan levittimen perän jälkeä päällysteen lämpötilaa koko työstettävän kaistan leveydeltä. Lämpökamerajärjestelmä sisältää lämpökamerayksikön, näytöllisen tiedonkeruuyksikön, GPS- ja 3G- tai 4G-antennin sekä levittimeen kiinnitettävän etäisyysmittarin. Lisäksi työnjohdolla on mahdollisuus saada käyttöönsä web-palvelu, josta voidaan tarkastella etänä reaaliaikaisesti lämpökameran tuottamaa dataa. Asennus sekä asennustarvikkeet sisältyvät lämpökamerajärjestelmän toimittajan palveluun. Kuvassa 2 näkyy lämpökamera, tiedonkeruuyksikkö GPS-paikannin sekä mobiiliverkkoantenni. (10.)

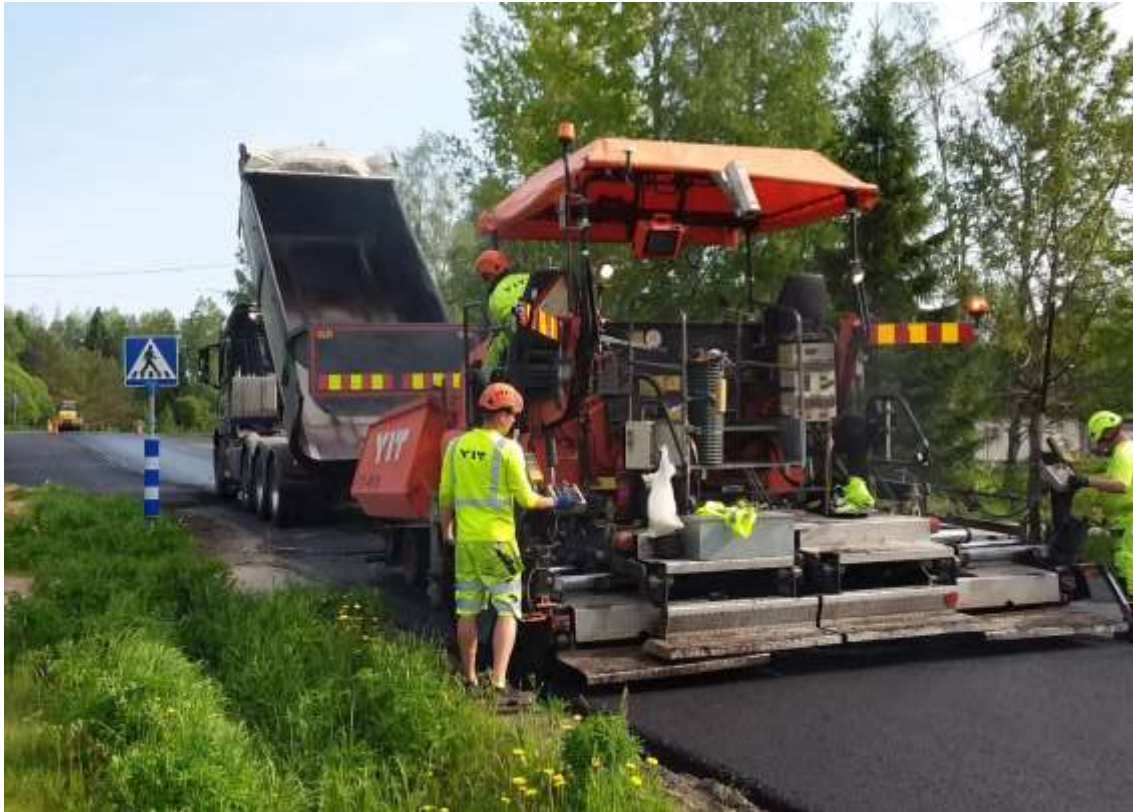
*KUVA 3. Lämpökamerajärjestelmä käytössä ajoradan päällystämässä.*

320 pikseliä. Pisteitä on aina vähintään 10 pikseliä metrillä. Mittauksia kerätään etenemissuunnassa 10 cm:n välein. Kuvassa 3 lämpökamerajärjestelmä käytössä asfaltinlevittämissä. (8, s. 6.)

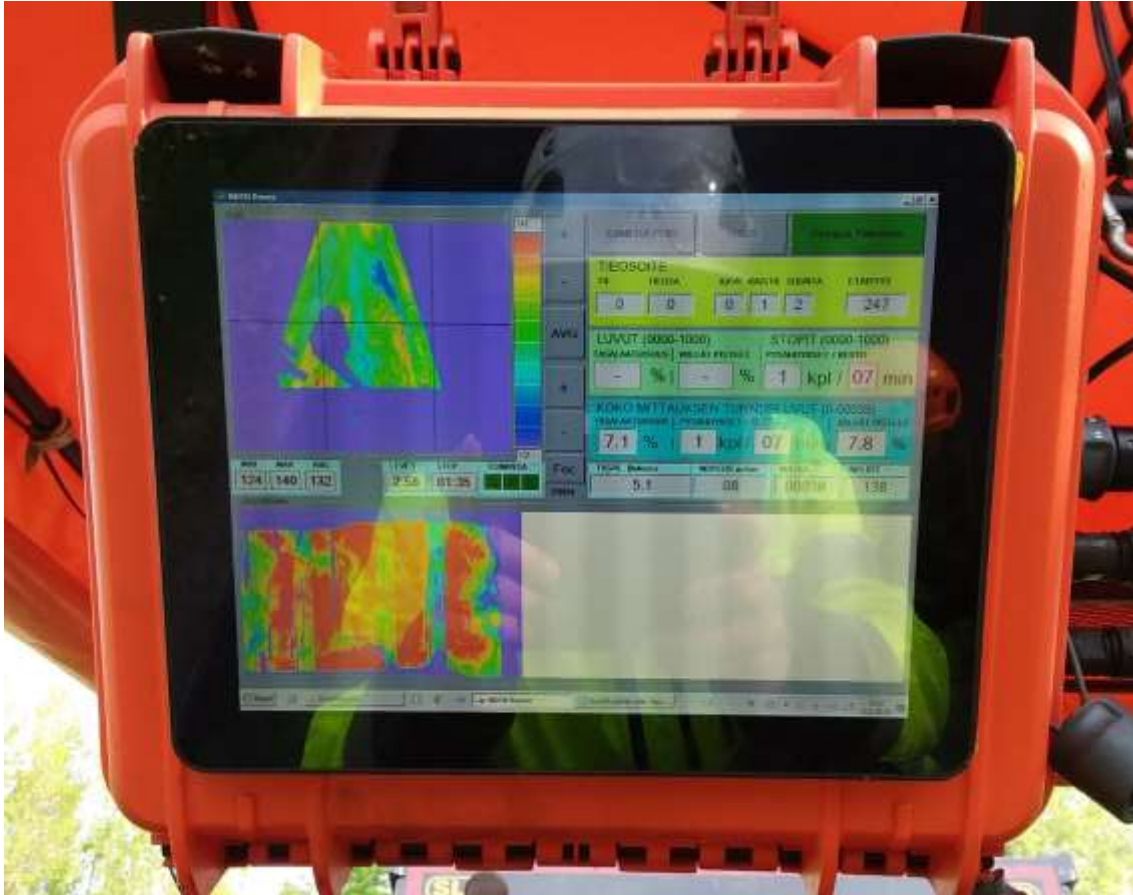
KUVA 4. Näyttösalkku.

Näyttösalkun näytöstä pystyy lukemaan reaaliaikaisesti lämpötilamattoa, jonka kamera muodostaa levitetystä kaistasta (kuva 4). Näytöltä käy ilmi minimi- ja maksimi lämpötilat kuluneella mittausjaksolla, riskialueiden määrän prosentteina, tierekisterin mukaisen sijainnin, kuljetun matkan, kaistan leveyden, levitetyn neliön, levitysnopeuden, yli 2 minuuttia kestäneiden pysähdysten määrän sekä pysähdyksissä ollessa pysähdysten keston. Tiedot tallentuivat näyttösalkun tietokoneeseen, josta ne lähetettiin reaaliajassa pilvipalveluun, jonka kautta etäyhteys laitteeseen saatiin muodostettua. Roadscannersin tukihenkilö pystyy säätämään laitetta etänä pilvipalvelun ansiosta. Työmaahenkilöstön täytyy

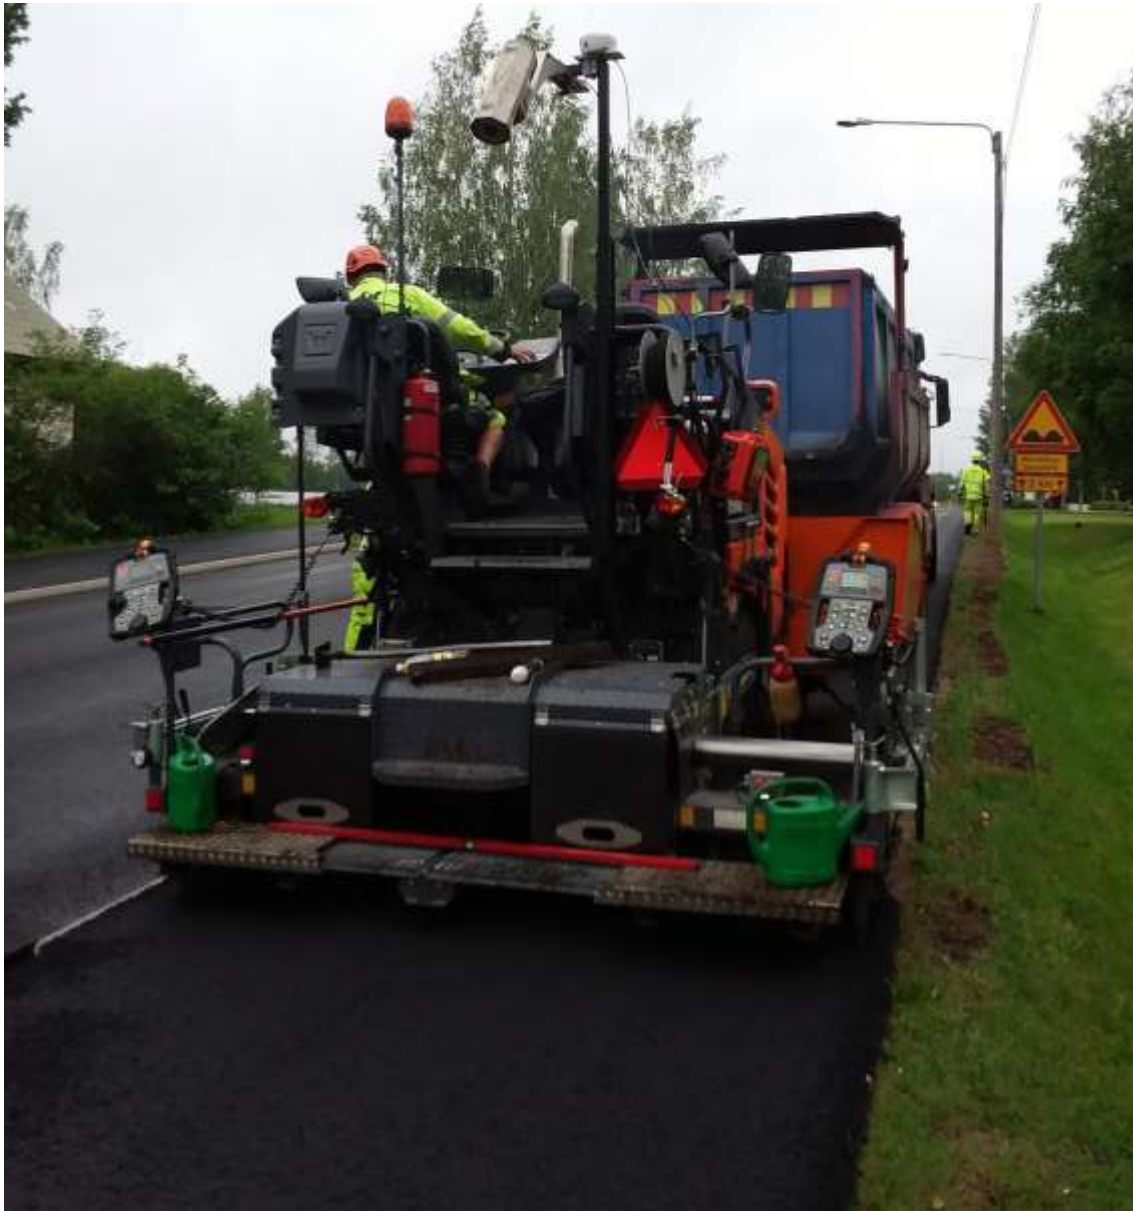
*KUVA 5. Lämpökamerajärjestelmä käytössä pienemmässä levittimessä.*

Oman lisähaasteensa toi myös kevyenliikenteenväylien päällystämässä vaadittu lämpökameran käyttö, koska se täytyi toteuttaa pienemmällä levittäjällä, jossa on vähemmän sopivia paikkoja lämpökameran kiinnitykseen. Suuremmassa ajoradan päällystykseen käytetyssä levittimessä matkan mittaus toteutettiin levittimen perään kiinnitetyllä matkapyörällä. Matkapyörän käyttö ei olisi pienemmässä levittimessä onnistunut. Pienempää levitintä varten järjestelmätoimittaja hankki tarkemman GPS-paikantimen, jolla voitiin mitata levittimen matkaa ja nopeutta sekä pysähdysten kestoa. Roadscannersin tukihenkilö hankki tarvittavat kiinnikkeet ja materiaalit, jotta järjestelmä saatiin kiinnitettyä pienempään levittimeen. Kuvassa 5 järjestelmä on kiinnitettyä pienempään levittimeen.

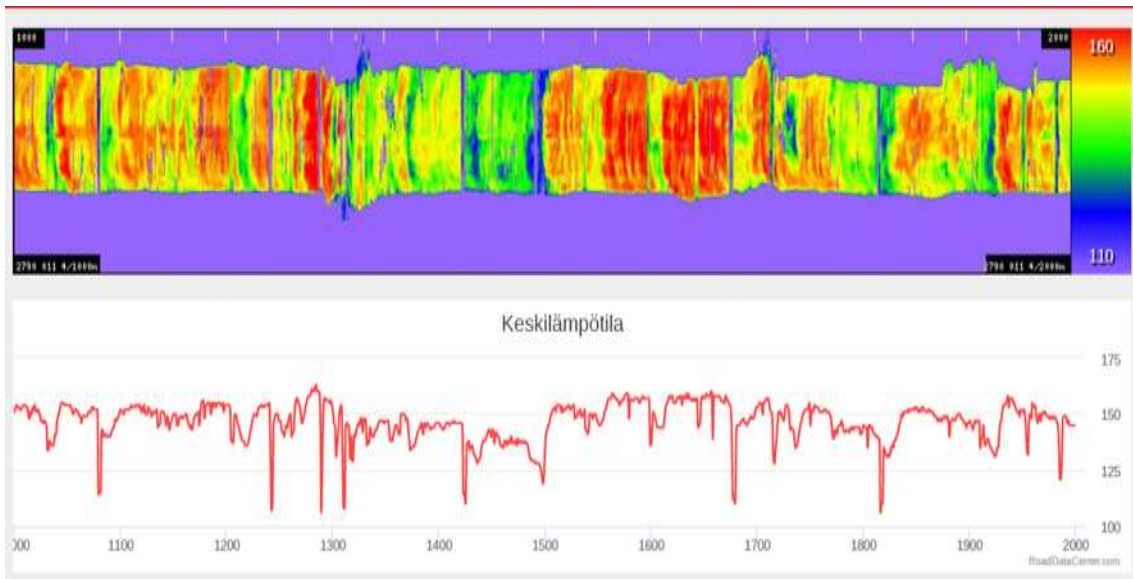
KUVA 6. Lämpötilamatto 1000 m:n pituiselta mittausjaksolta. (9.)

Roadscanners toimitti raportin lämpökameramittausten tuloksista heti kohteen valmistuksen jälkeen. Raportissa esitetään kohteen tapahtumat Väyläviraston ohjeen mukaan. Lämpötilamatot ja -käyrät esitetään 1000 m:n jaksoina (kuva 6). Raportista käy ilmi jokaisen jakson keskilämpötila, yli 2 minuuttia kestäneet pysähdykset sekä riskialueet prosentteina kyseisestä jaksosta. Lämpötilajakauma on esitetty pylväsdigrammina kuvassa 7.
