**PIENTALOJEN ULKOPUOLINEN KOSTEUDENHALLINTA JA
SALAOJAT**

Hämeenlinnan korkeakoulukeskus,
rakennus- ja yhdyskuntatekniikka, rakennusmestari (AMK)
Kevät, 2020

Petri Korjonen

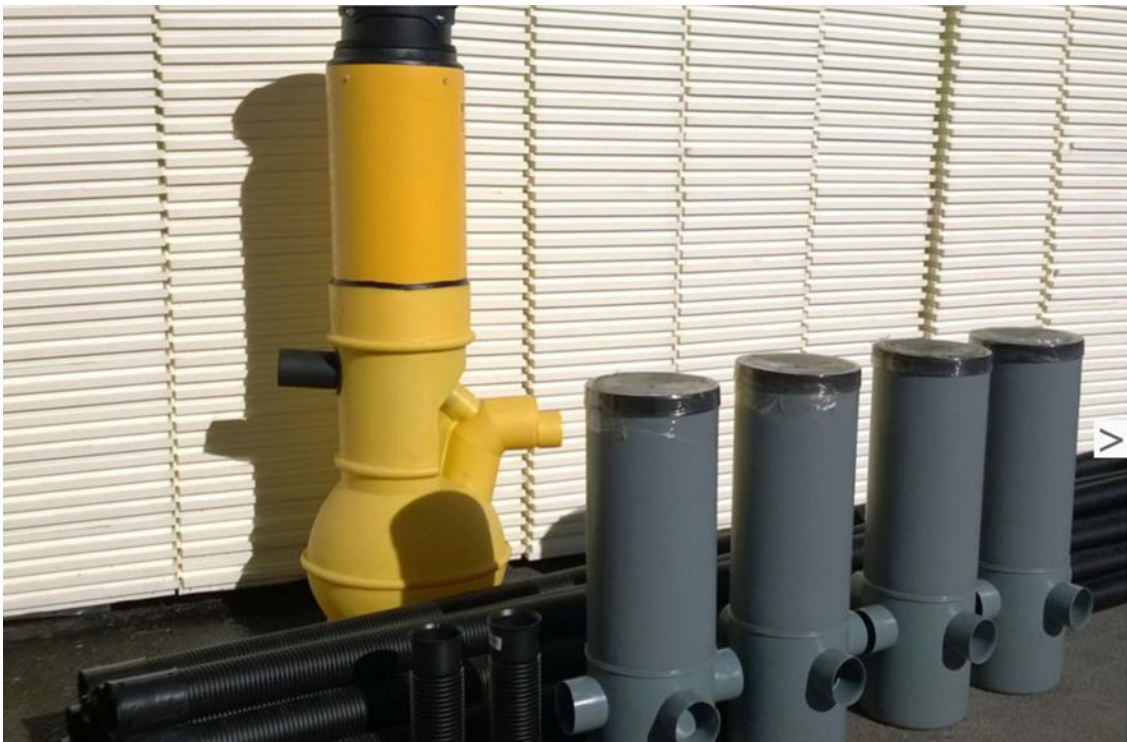
Kuva 3, Timburg salaojakaivopakettista (Taloon Yhtiöt Oy, 2019b)

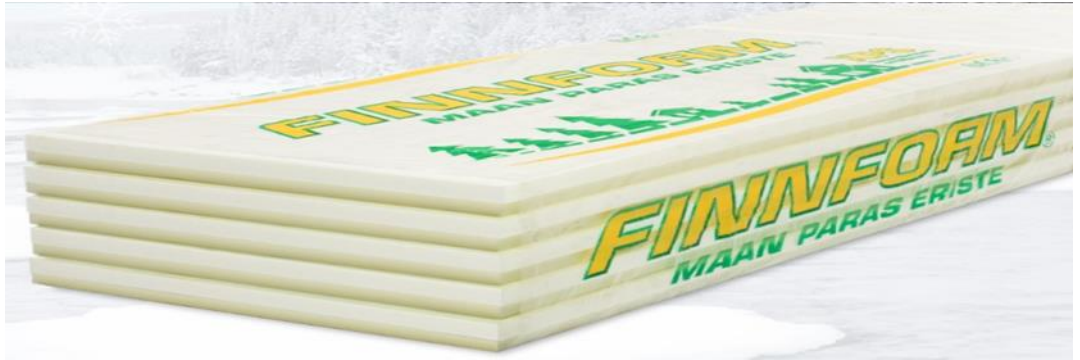
Kuva 5. Finnfoam routaeriste (Finnfoam Oy, 2019a)

Routaeristys asennetaan kohteeseen vaakatasoon tai kaadolleen riippuen suunnitelmista. Routaeristyksen tarkoitus on estää maan routiminen. Finnfoamilta löytyy routasuojaukseen F-200 (Kuva 5.) ja F-300 tuotteet, jotka ovat erittäin pitkälle suunniteltuja ja toimiviksi todettuja.

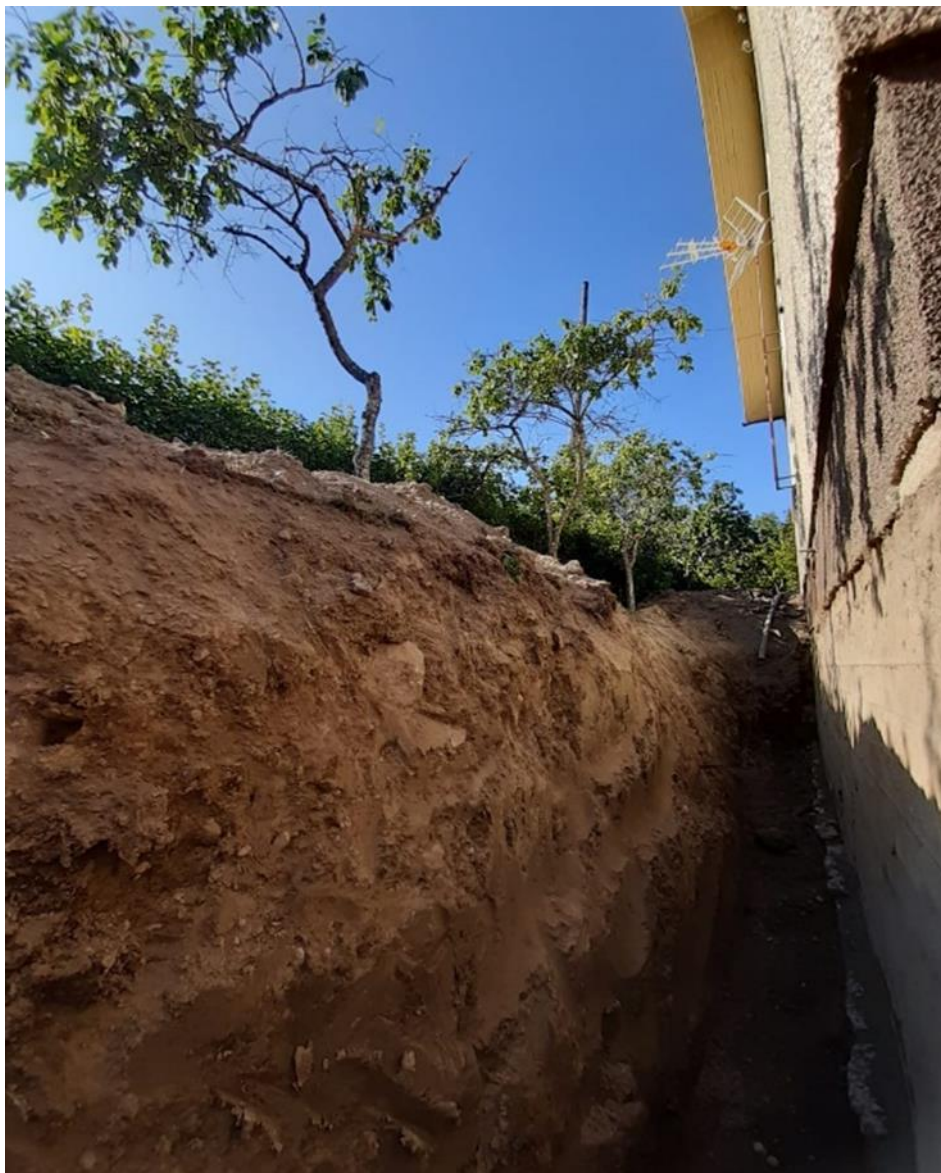
Kuva 11. Esimerkkikohteen länsipuolen seinustan sokkeli kaivettu anturaan asti auki.

Kaivuu työ aloitettiin ja anturaan asti kaivettua (kuva 11.) todettiin että anturan kyljessä kulkee muovisten salaojaputkien sijaan vanhat saviset salaojaputket. Tilanteeseen ei varauduttu, koska oletuksena oli, että järjestelmä olisi jo nykyaikainen ja tyhjennetty kaivo antoi myös aiheutta olettaa näin. Alkuperäiset tiiliputket olivat kuitenkin ajaneet asiansa ja perusmuuri oli hyvässä kunnossa. Tässä kohtaa päätettiin jatkaa kaivuuta ja kaivaa seinän vierus auki ja tällä välin hankkia tarvittavat materiaalit rautakaupasta.

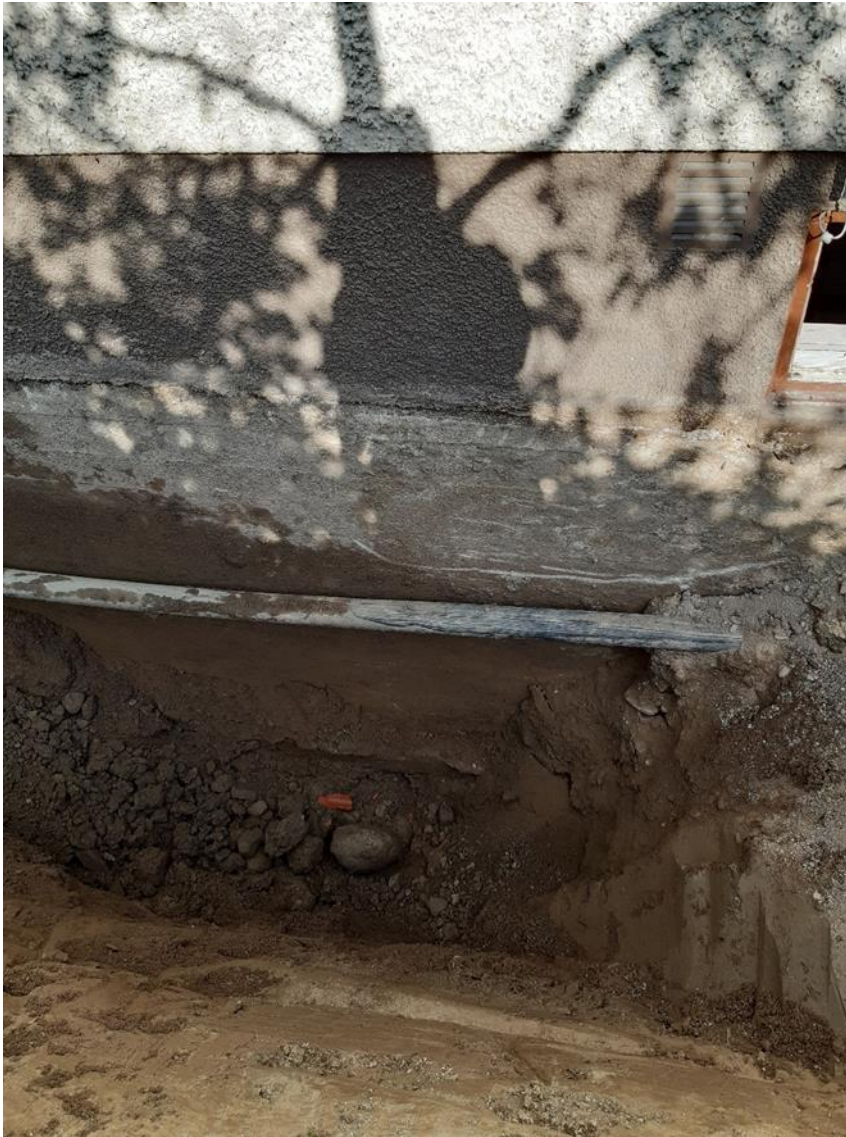
Kuva 12. Esimerkkikohteen länsipuolen seinustalta, kuvasta voi ha-vaita savitiilisen salaojaputken sekä sadevesiputken.
