# Laadunhallintakeinot ja laadun kustannukset katuhankkeessa

OPINNÄYTETYÖ  
Toukokuu 2020

Rakennusalan työnjohdon koulutusohjelma, rakennusmestari

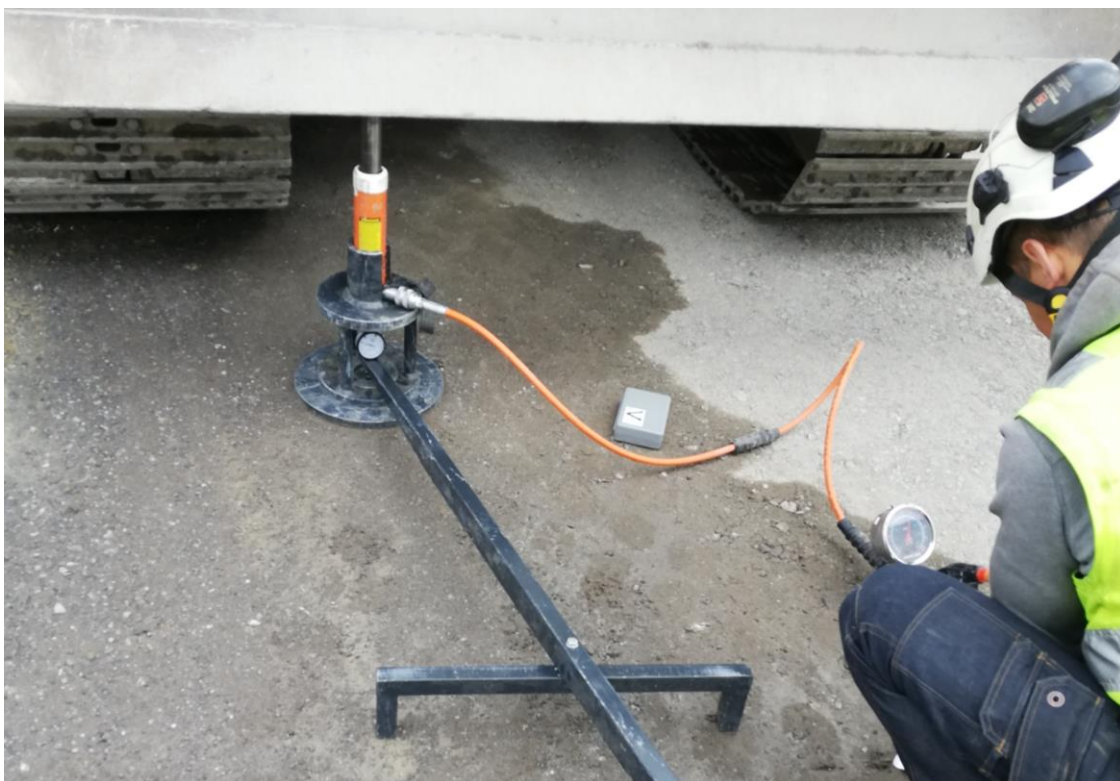
KUVA 2. Mittamies ottamassa levykuormituskoetta kantavasta kerroksesta yksikelloisella kuormituslaitteistolla.

Kantavuutta Tarasten hankkeessa mitattiin levykuormituskokein. Kokeen periaate on selitetty Rakennusteollisuus RT Ry:n ja Rakennustietosäätiö RTS:n vuonna 2006 laatimassa suunnitteluohjeessa ”Ratu 1215-S Työmaan laadunvarmistus, tarkastukset ja mittaukset”. Menetelmällä selvitetään kiviainesrakenteiden kantavuutta ja tiiviyyttä. Levykuormituslaitteisto koostuu halkaisijaltaan 300 millimetriä olevasta teräslevystä, hydraulisesta puristimesta ja mittaustelineestä sekä kelloista, jotka mittaavat painumaa. Lisäksi tarvitaan riittävän painava vastapaino, yleisesti työmaalla käytetään esimerkiksi kuorma-autoa, kaivinkonetta tai valssijyrää. Mittauslaite voi olla joko kolmekelloinen tai yksikelloinen. Kuvassa 2 mittamiehellä on käytössä yksikelloinen levykuormituslaite.

Kokeessa kuormitusta nostetaan asteittain maksimikuormitukseen 60 kN asti, merkitään mittakellojen tulokset ja sen jälkeen poistetaan kuormitus hitaasti. Tämän jälkeen koe toistetaan samoin kuin ensimmäisellä kerralla eli jokaisesta mittauskohdasta suoritetaan testi kahdesti. Mitä vähemmän koestettava alue painuu kuormitettaessa, sitä kantavampi alusta on. Koetuloksista lasketaan kohteen E-arvot, jotka kuvaavat rakenteen kimmoisuutta. Kimmoisuusarvoista saadaan ensimmäisen ja toisen mittauksen tiivistyssuhde  $E2/E1$ , jonka tulee olla suunnitelmassa esitettyä suurinta sallittua lukua pienempi. Tiivistys on ollut puutteellista, mikäli suhdeluku on annettua arvoa suurempi. (Ratu 1215-S. 2006. 8.) Mitatuista kantavuusarvoista sekä tiivistyssuhteista mittamies laatii jokaisen yksittäisen mittauksen kohdalta raportin ja kokoaa kaikista tuloksista mittauspöytäkirjan. Lisäksi mittauspisteet tulee kartoittaa ja tieto lisätään kohteen laatukansion aineistoon.

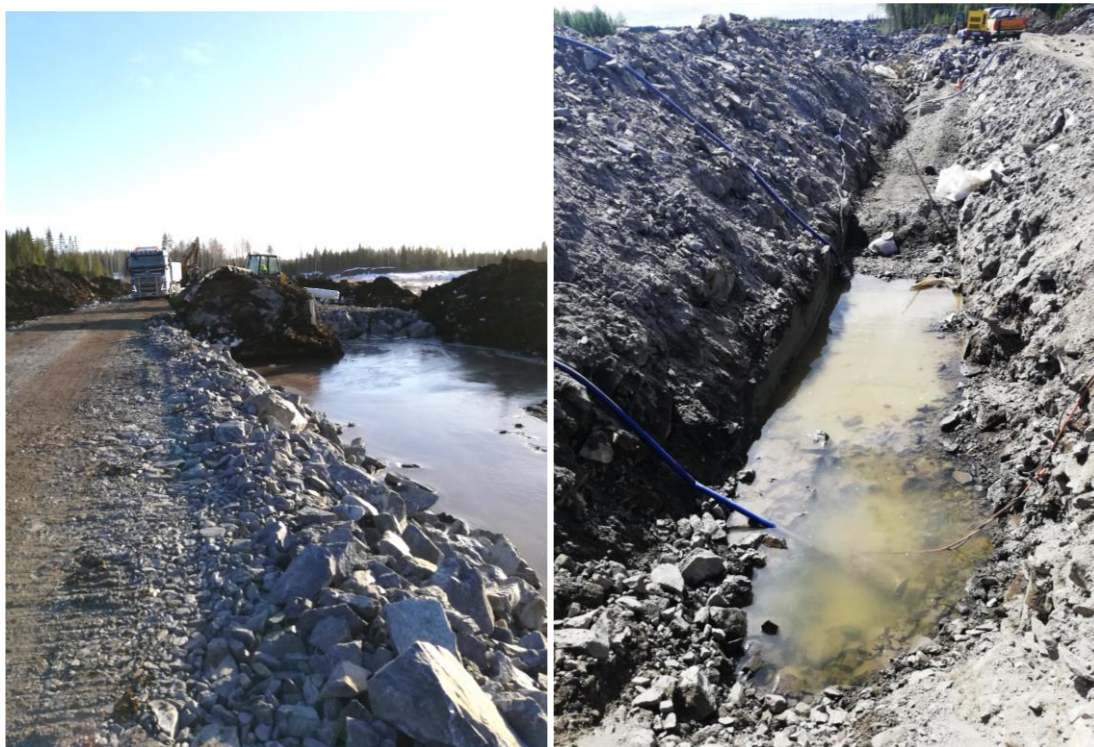
KUVA 5 JA 6. Vedenpinnan korkeus aiheutti haasteita koko työmaan keston ajan. Kuvat ovat samasta kohdasta, eri kuvaussuunnista. Kuva 5 helmikuulta ja kuva 6 heinäkuulta 2019.

Rakennusaikaisen kuivatuksen tarpeeseen oli varauduttu etukäteen, mutta kuivatustyön laajuus oli todellisuudessa huomattavasti suurempi, kuin ennakkoon oli osattu ottaa huomioon. Kuten kuvista 5 ja 6 voi havaita, veden määrä on vaikuttanut oleellisesti työvaiheisiin koko työmaan keston ajan. Kuvat on otettu helmikuussa ja heinäkuussa 2019 samasta kohtaa työmaata, mutta eri suunnista.

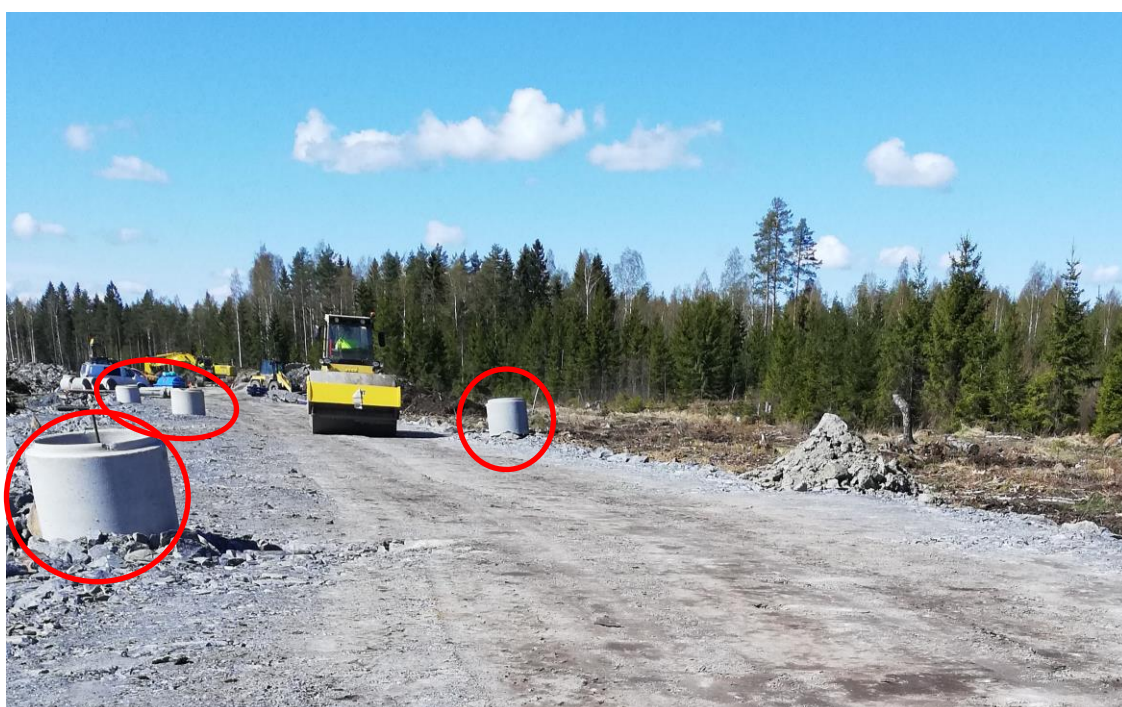
KUVA 9. Painumatangot paaluvälillä 1100 – 1220. Alueen tiivistämistä edisti raskas ajoneuvoliikenne ja aktiivinen jyrääminen.

Pohjaantäyttö lisäsi hankkeen laaduntarkkailun kuluja. Louhepenkan painumista seurattiin viikoittain täyttötyön yhteydessä asennettujen painumatankojen avulla. Tarkkailun suoritti mittamies takymetrillä. Seuranta-aika kesti noin 17 viikkoa, jonka aikana painumaa tapahtui kuudessa mittauspisteessä 5,9 – 15,0 senttimetriä. Alla olevassa kuvassa 9 havainnollistetaan painumatankojen sijainti työmaalla. Tankoja suojaamaan asennettiin betonirenkaat.

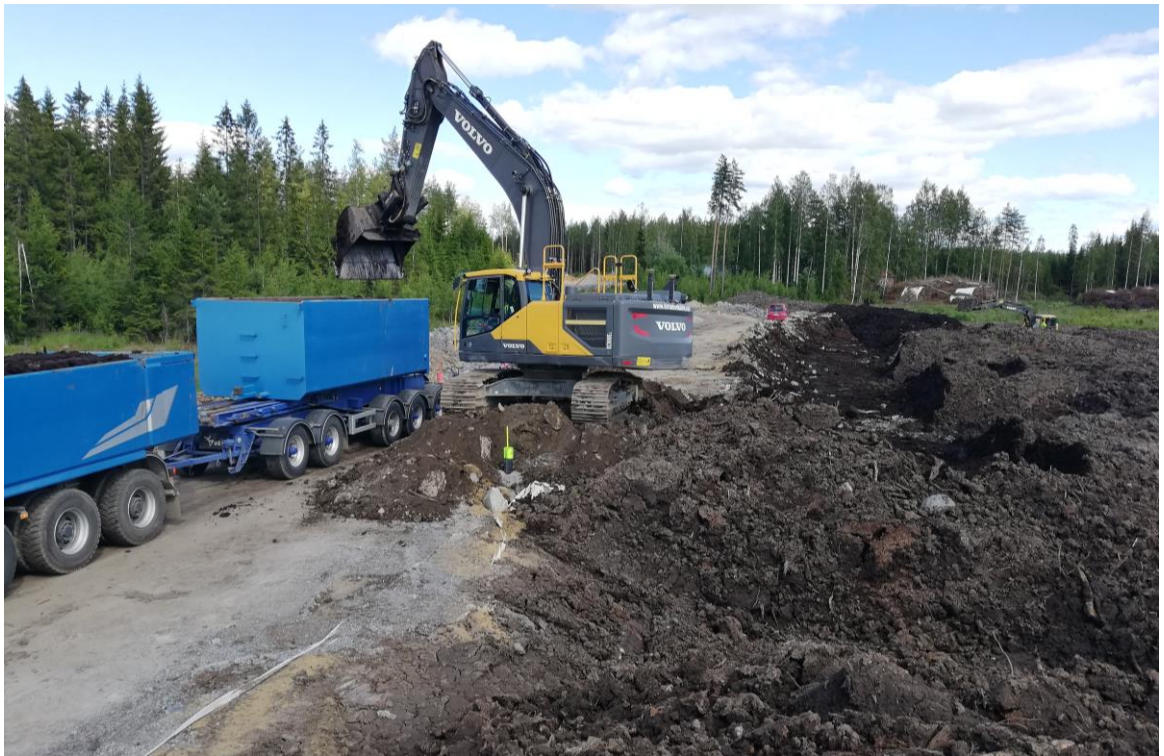
KUVA 10. Työmaalla aumatun turpeen lastausta poisajettavaksi.

Turpeen lastaaminen poiskuljetettavaksi vaati kahden kaivinkoneen työpanoksen. Koska lastauskoneena käytetyn 30 tonnin kaivinkoneen (kuva 10) ulottuvuus ei riittänyt koko turveauman leveydelle eikä turvekenttä ollut riittävän kantava näin painavalle koneelle, turvetta piti siirtää lähemmäs 14 tonnin painoisella kaivinkoneella. Kaiken kaikkiaan paaluvälin 1100 – 1220 kohdalla koko Tarastentien ja valtatie 9:n väliin jäävä tonttimaa-alue oli erittäin pehmeä, joten alueelle suunniteltu ojitus ja turpeiden poiston jälkeinen maisemointi oli mahdollista tehdä ainoastaan 14 tonnin kaivinkoneella.

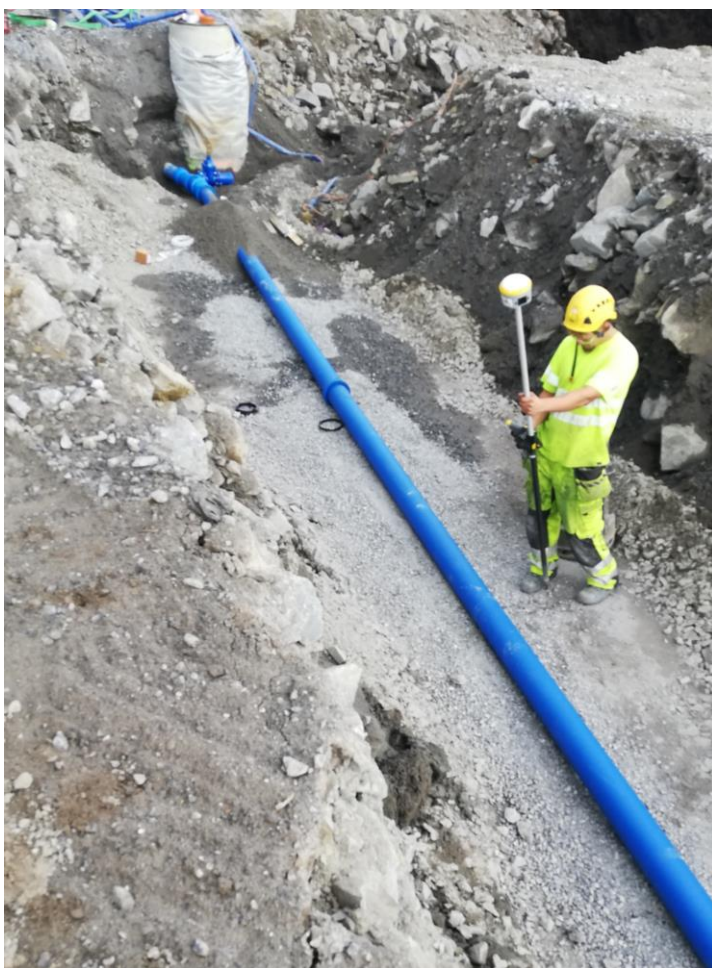
KUVA 12. Vesijohto kohteelle rakennettiin halkaisijaltaan 100 - 200 mm SG-valurautaputkesta. Lapiomies kartoittaa putken sijainnin GPS -mittasauvalla.

Kaikki maanalaiset ja piiloon jäävät rakenteet kartoitettiin aina ennen peittämistä. Maarakennekerrokset voitiin ottaa kiinni kaivinkoneen automaation avulla, mutta kaikki putkilinjat ja kaivot kartoitettiin joko mittamiehen toimesta tai lapiomiehen GPS-mittasauvalla (kuva 12). Erityistä mittatarkkuutta vaativat kohteet, kuten kaivojen vesijuoksukorot ja putkilinjojen suunnat merkitsi aina mittamies. Työnjohdon tehtävä oli varmistaa, että kaikista tilaajien vaatimista kohteista otettiin jatkuvasti tarkkeita, eli niiden sijainti kartoitettiin. Tarkkeita voitiin seurata Infrakit -ohjelman avulla.

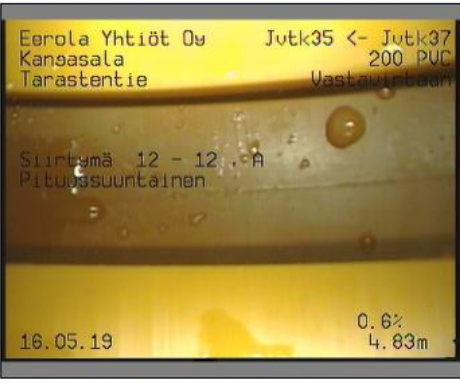
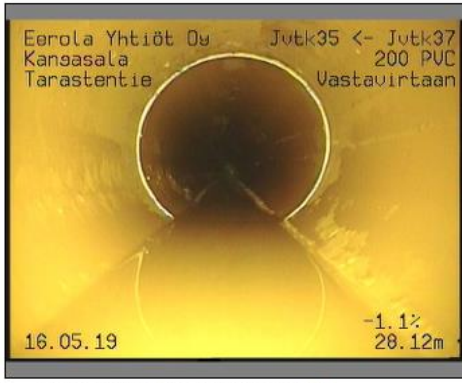
Kuva: Jvtk37\_Jvtk35\_15\_2\_145526\_A.JPG  
4,83m, Siirtymä 12 - 12, A Pituussuuntainen

Kuva: Jvtk37\_Jvtk35\_15\_3\_151149\_A.JPG  
26,83m, Painuma, Alku

KUVA 13. Kuvakaappaus virheistä jätevesiputken TV-kuvauksista paaluvälillä 1001 – 1061 (Jvtk 35 – 37). (Eerola-yhtiöt Oy. 2019.)

Yhteensä tv-kuvausten ja linjan huuhtelun kustannukset olivat suuruusluokaltaan 8000 euroa. Pääsääntöisesti viemäriinlinjan kunto voitiin todeta hyväksi yhdellä kuvauksella, mutta kolme kaivonväliä jouduttiin uusintakuvaamaan, sillä niissä todettiin laadullisia puutteita, eli tässä tapauksessa painumia ja auki oleva putkisauma (kuva 13).
