1980-luvun rivitalon julkisivu- muutokset

Korjausrakentaminen, säilyttäminen ja suojelu

Eija Ruohonen

OPINNÄYTETYÖ
Toukokuu 2020

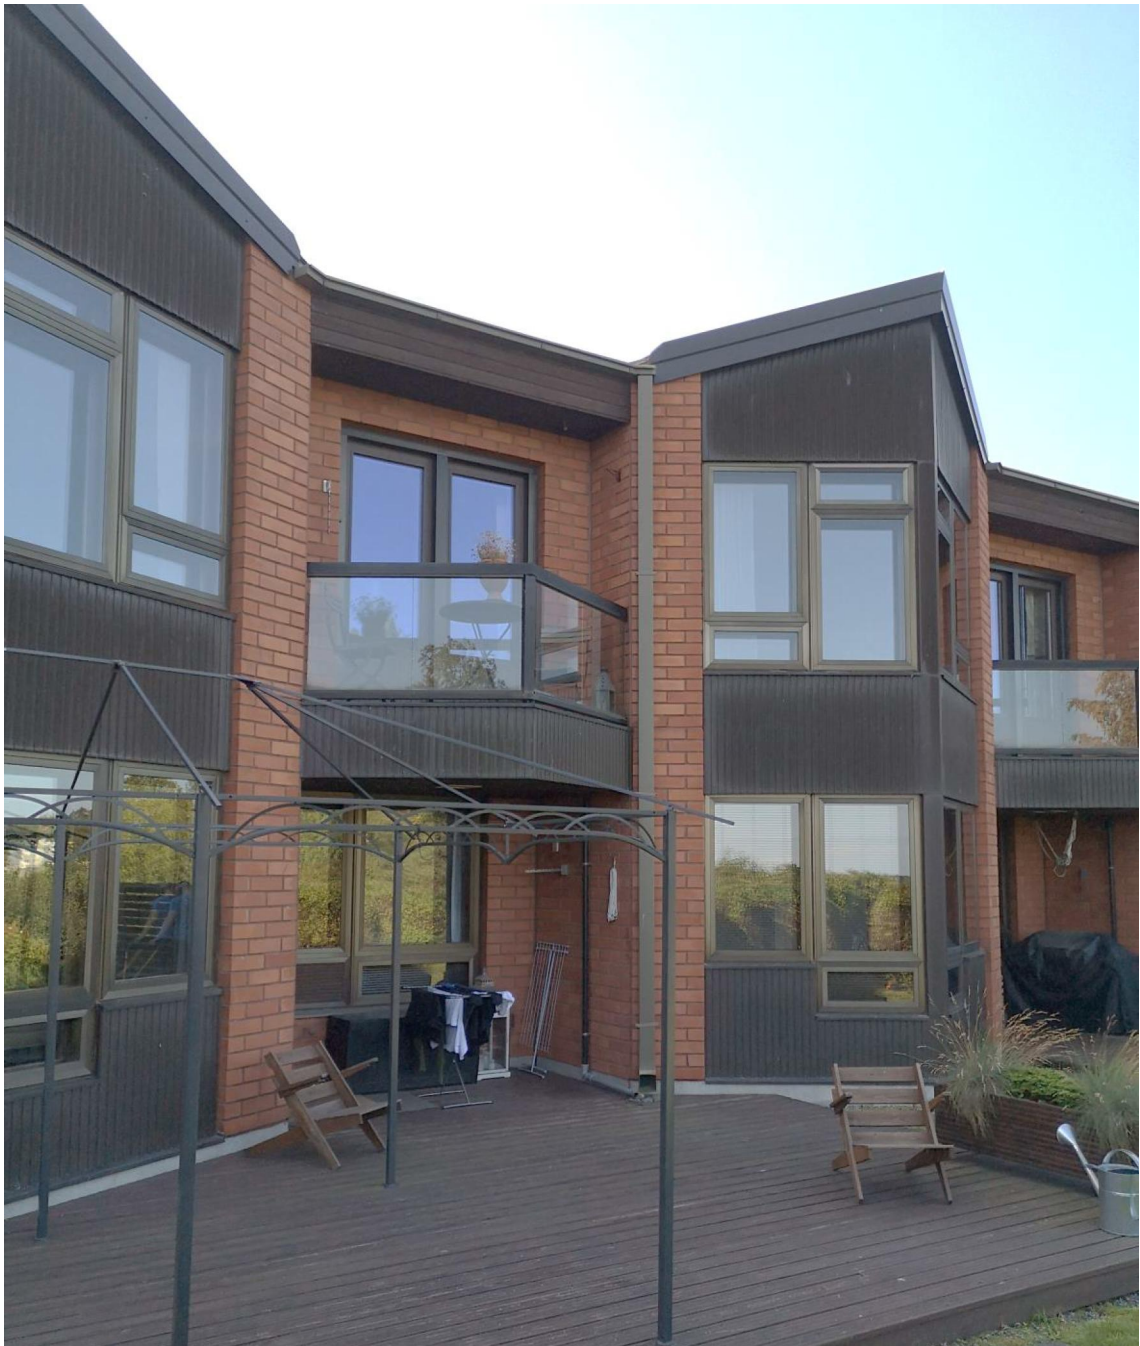
Arkkitehti Antti Tähtisen suunnittelema, kaksi rivitaloa käsittävä, asunto-osakeyhtiö valmistui vuonna 1985. Asuntoja kohteessa on yhteensä 10 kappaletta: A-talossa on kuusi kaksikerroksista rivitaloasuntoa ja B-talossa on neljä. Asuntojen koko on noin 135 m². Talot ovat tiililaattapintaisia betonielementtitaloja. Julkisivuverhouksessa on käytetty myös kuparia (kuva 2).

Kuva 2. Tiilipintaiset betonielementit ja kupariverhous (Kuva: A-Insinöörit Suunnittelu Oy)

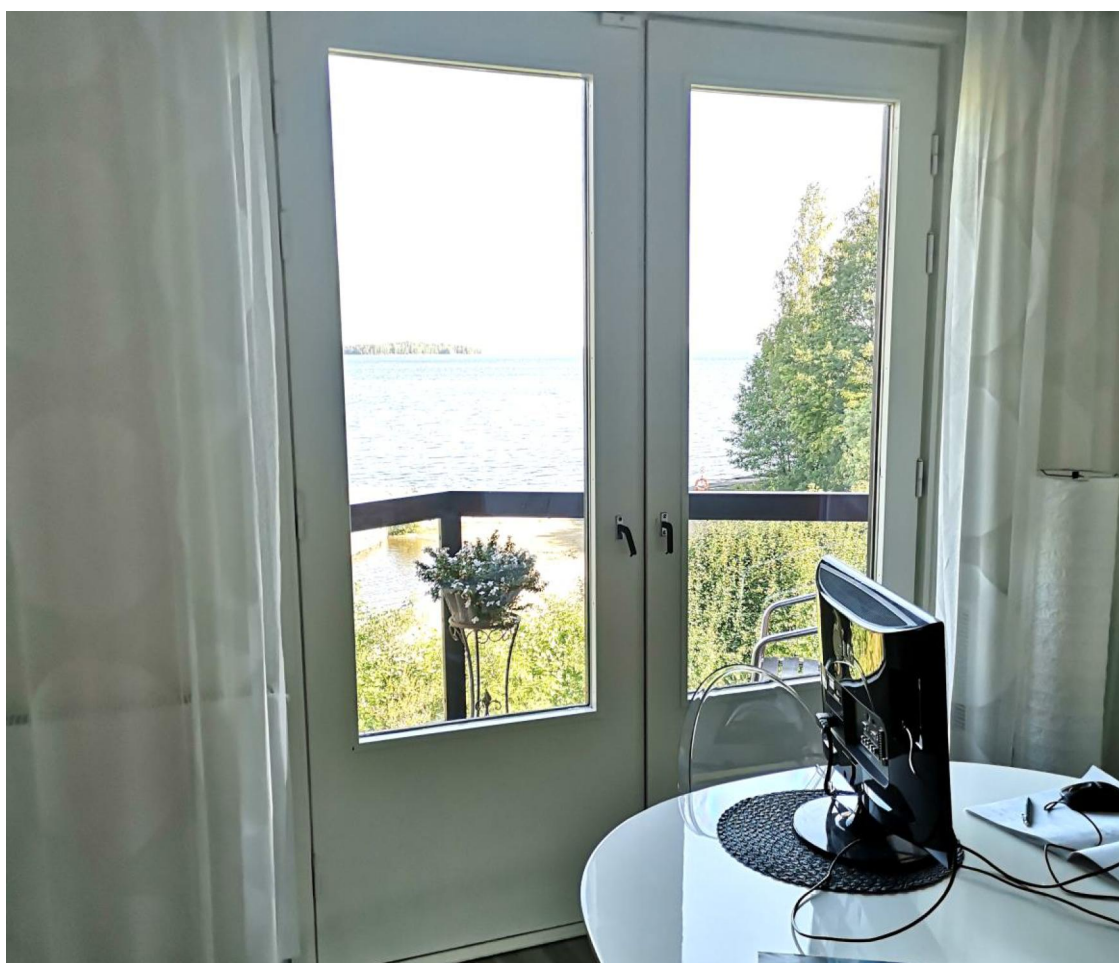
Parvekkeissa oli koettu olevan useita ongelmia. Parvekkeen koko oli pieni, parvekekaiteen ja parvekeoven pysty- ja vaakarakenteet koettiin massiivisiksi ja maisemaa peittäviksi (kuva 5). Lisäksi parveke oli kattamaton (kuva 6).

Kuva 5. Vanha parvekeovi ja parvekkeen kaide (Kuva: A-Insinöörit Suunnittelu Oy)

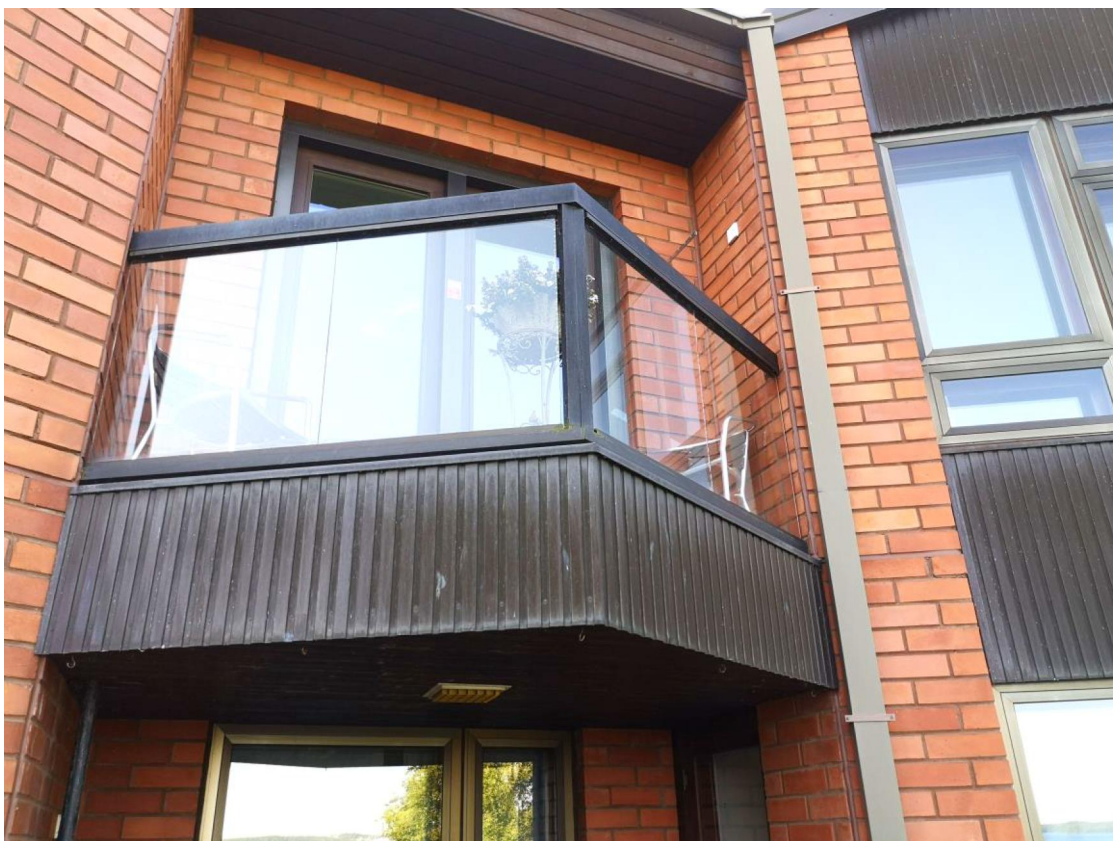
Kuva 6. Parveke pohjoispuolen pihasta katsottuna (Kuva: A-Insinöörit Suunnittelu Oy)

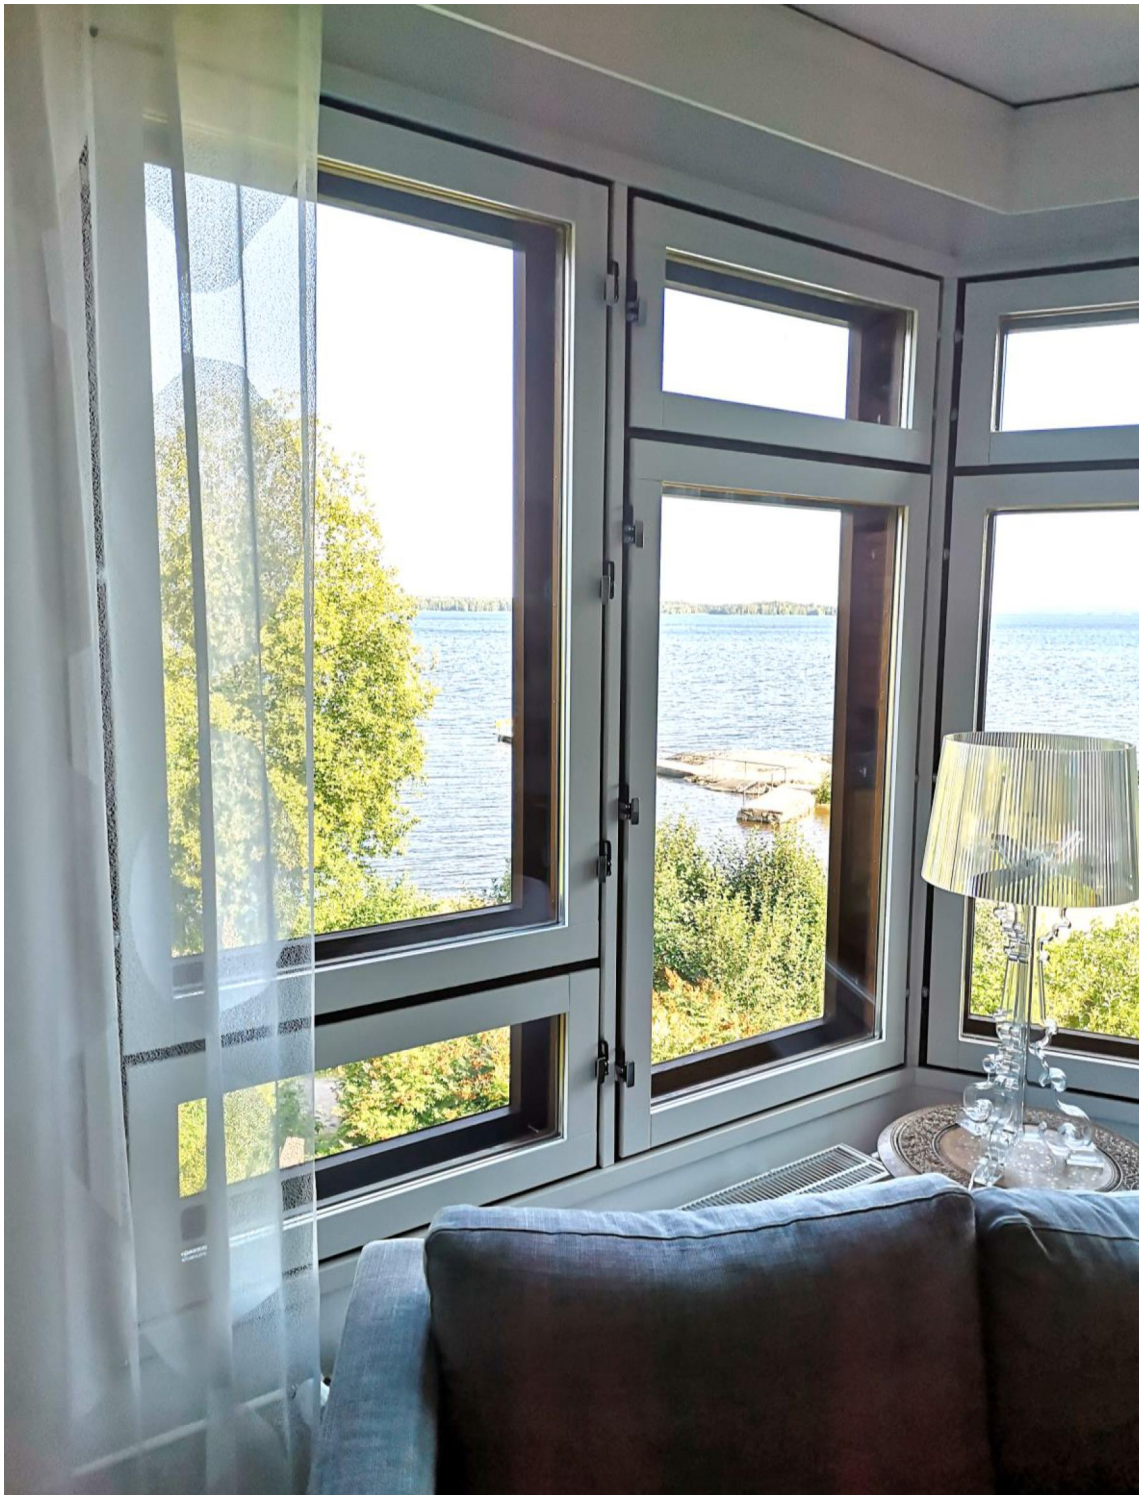
Alkuperäisten ikkunoiden puitejakoa ja rakennetta pidettiin raskaana, uudistusta kaipaavana ja maisemanäkymiä pilkkovana (kuva 8). Osa vaakapuitteista osui juuri silmän korkeudelle sohvalta tai ruokapöydässä istuessa. Jotkut asunto-osakeyhtiön osakkaat olivat maalanneet puitteet sisäpuolelta valkoisiksi keventääkseen ikkunan ilmettä, toisissa asunnoissa puitteet olivat alkuperäiset puunväriset.

Kuva 8. Yläkerran pohjoispuolen ikkunajako (Kuva: A-Insinöörit Suunnittelu Oy)

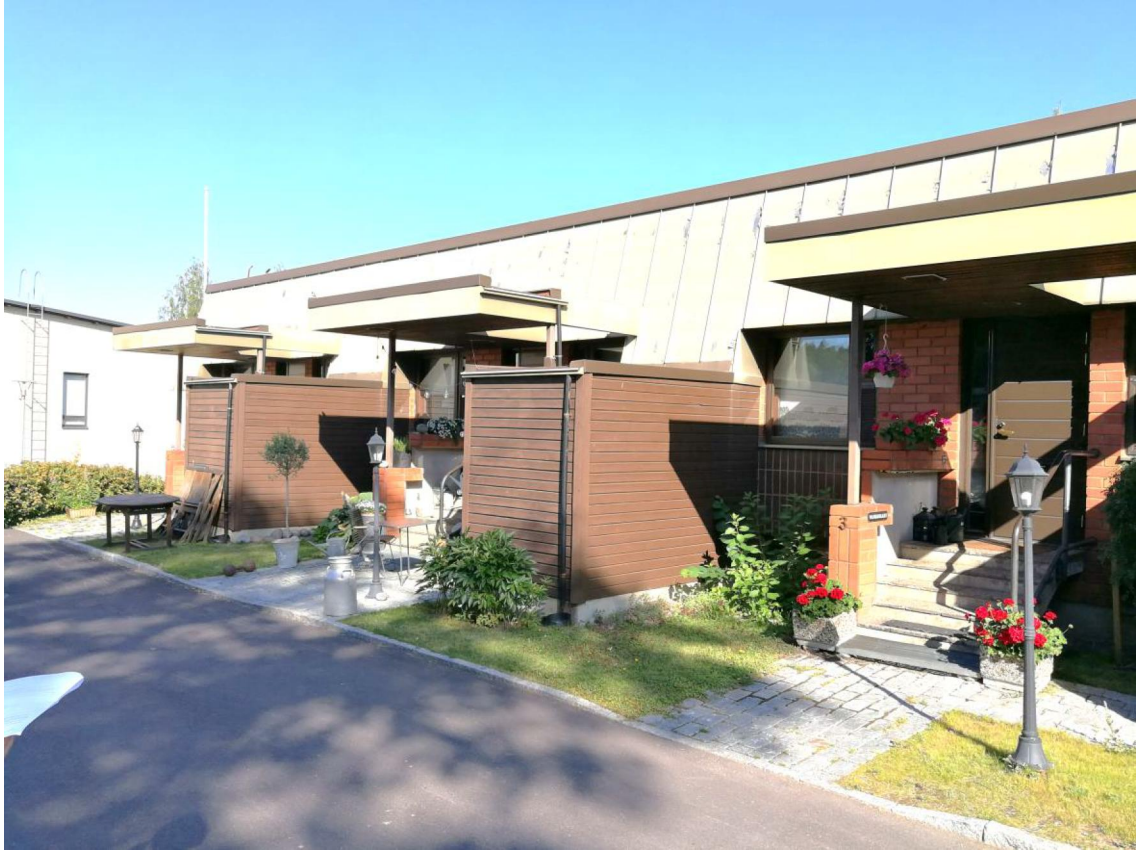
Sisäänkäynnit ympäristöineen koostuivat monesta osatekijästä: ulko-ovi, betoniporras, betonikaide, katoslippa, ulkovarastokoppi, ulkovalaisin ja ikkunat (kuva 9).

Kuva 9. Sisäänkäynnit, eteläpuolen julkisivu (Kuva: A-Insinöörit Suunnittelu Oy)

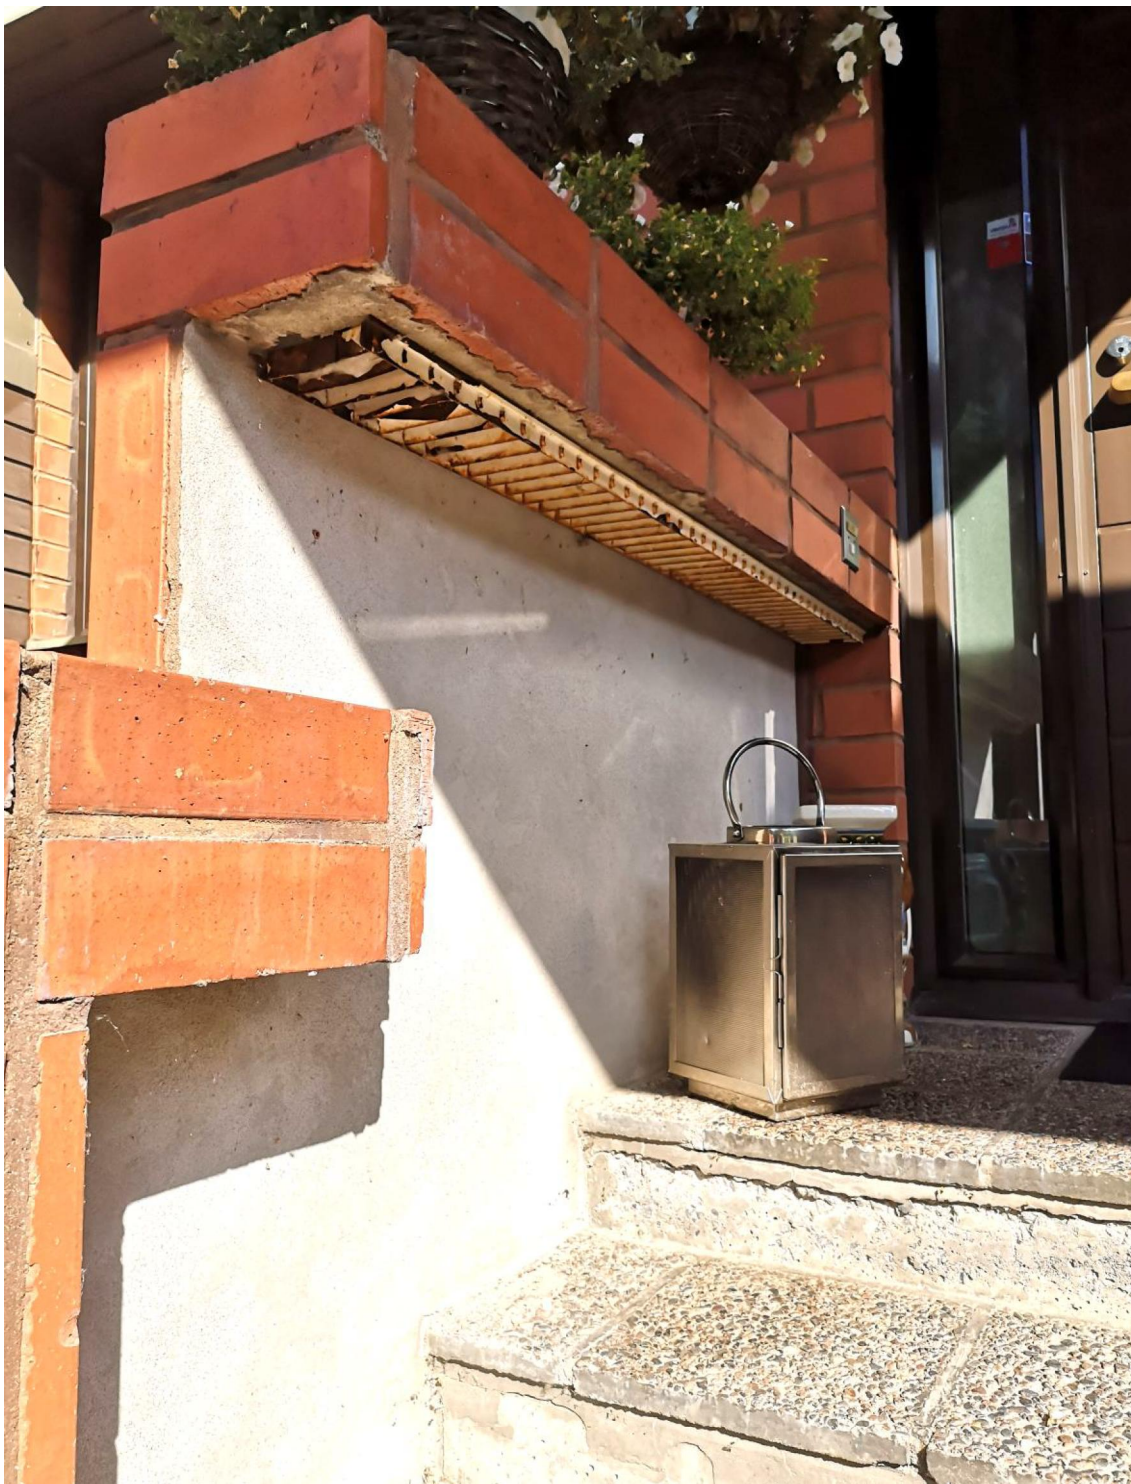
Ulko-ovet olivat ruskeat, uudehkot ja hyväkuntoiset. Betoniporras oli melko hyväkuntoinen, mutta epäsiisti. Betonikaiteen tiililaatat olivat paikoitellen irronneet tai haljenneet, ja kaiteen valaisimen ritilä oli ruosteessa (kuva 10). Katoslippa todettiin toimivaksi, mutta sen alapinnan väritystä ja materiaalia toivottiin muutettavaksi. Varastokoppi oli kuluneen näköinen ja sen katolta tuleva vedenpoistoputki näytti epäsiistiltä. Pylväsvalaisin koettiin tyyliltään vääränlaiseksi ja huonosti sijoitetuksi. Ikkunoiden puitejakoa haluttiin järkevöittää ja niiden väritystä haluttiin muuttaa.

Kuva 10. Sisäänkäynnin kaiteen valaisimen ritilä (Kuva: A-Insinöörit Suunnittelu Oy)

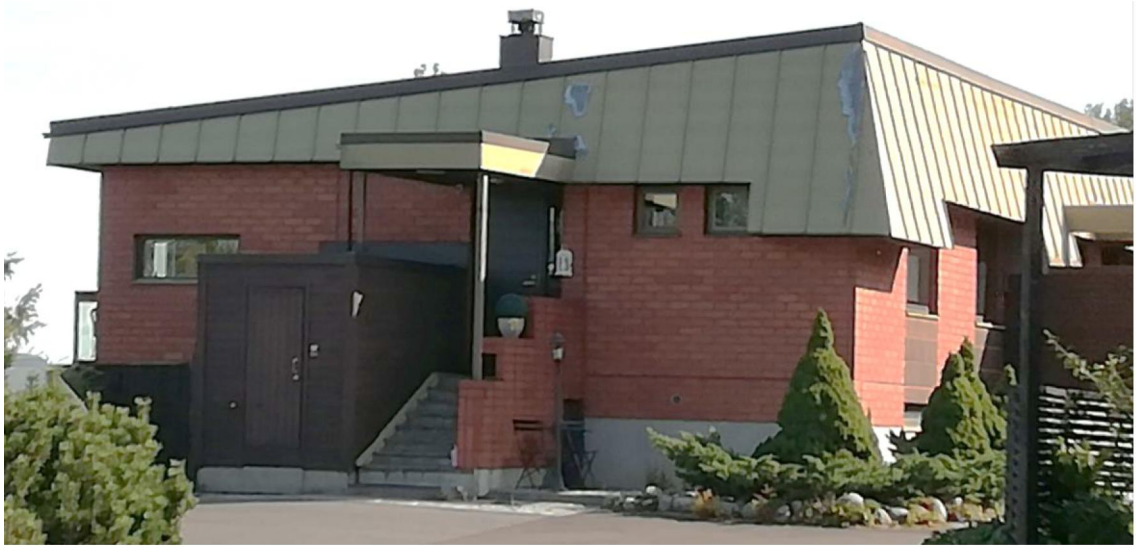
Lapepellitykset olivat näkyvä osa sisäänkäyntien puoleista, eli eteläistä, julkisivua ja talojen päätyjä. Pellitykset olivat sään haalistamat. Lisäksi niiden pinnoite hilseili paikoitellen irti tehden pellistä laikukkaan (kuva 11).

Kuva 11. Lapepellitys (Kuva: A-Insinöörit Suunnittelu Oy)

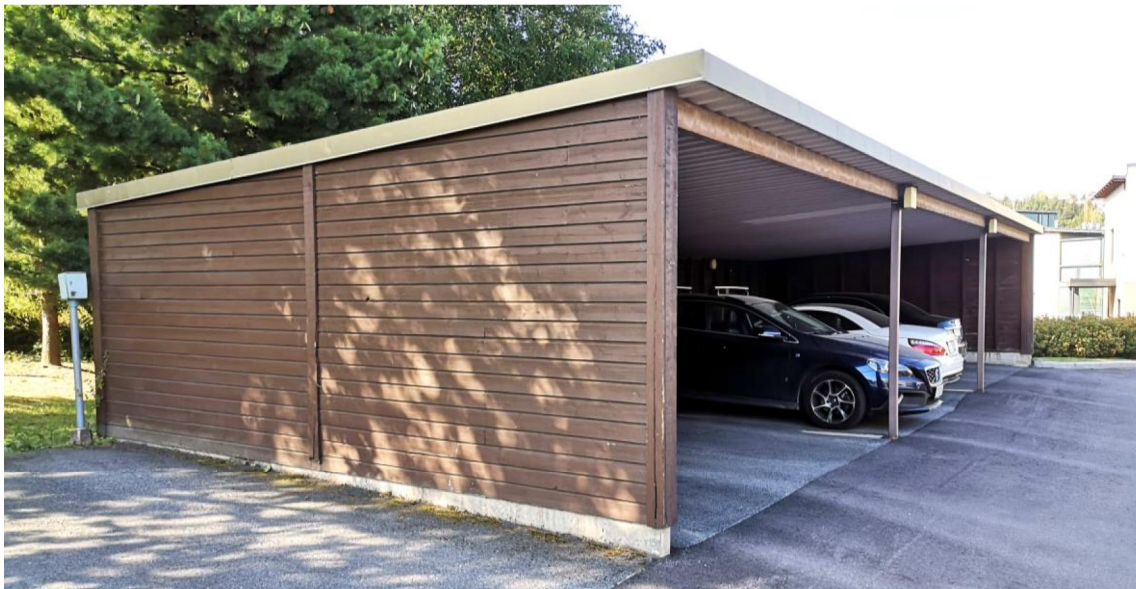
Autokatos oli samaa tyyliä varastokoppien kanssa. Sen maalaamista tai uudelleenverhoilua mietittiin (kuva 12).

Kuva 12. Autokatos (Kuva: A-Insinöörit Suunnittelu Oy)

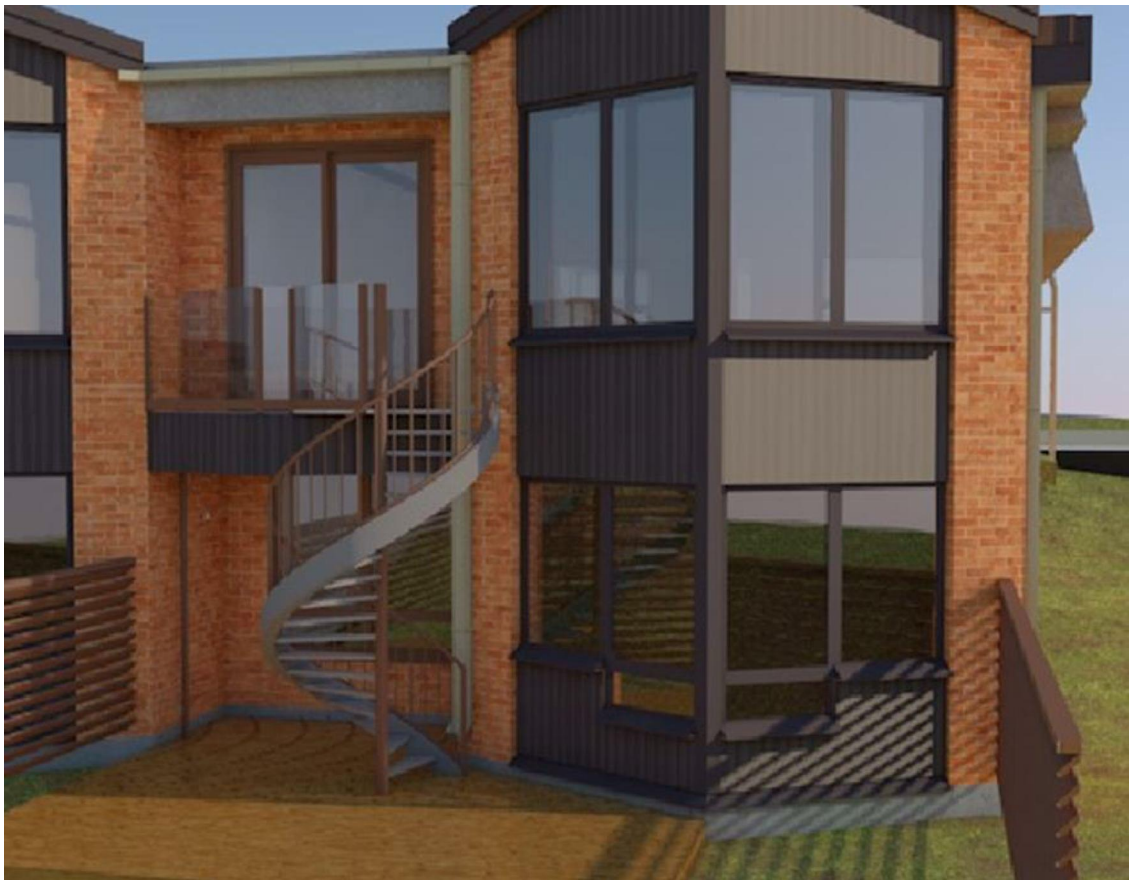
Kulkureitiksi parvekkeelta pihaan testattiin sekä kierreporrasta (kuva 13) että suoraa porrasta (kuva 14). Molemmissa vaihtoehdoissa porras muodosti haittaa näkymälle ja pihan käytettävyydelle. Lisäksi portaat heikensivät naapuripihojen yksityisyyttä tarjoamalla portaassa kulkijalle esteettömän näkymän aidan yli naapuripihaan.

Kuva 13. Kierreporras (Kuva: A-Insinöörit Suunnittelu Oy)

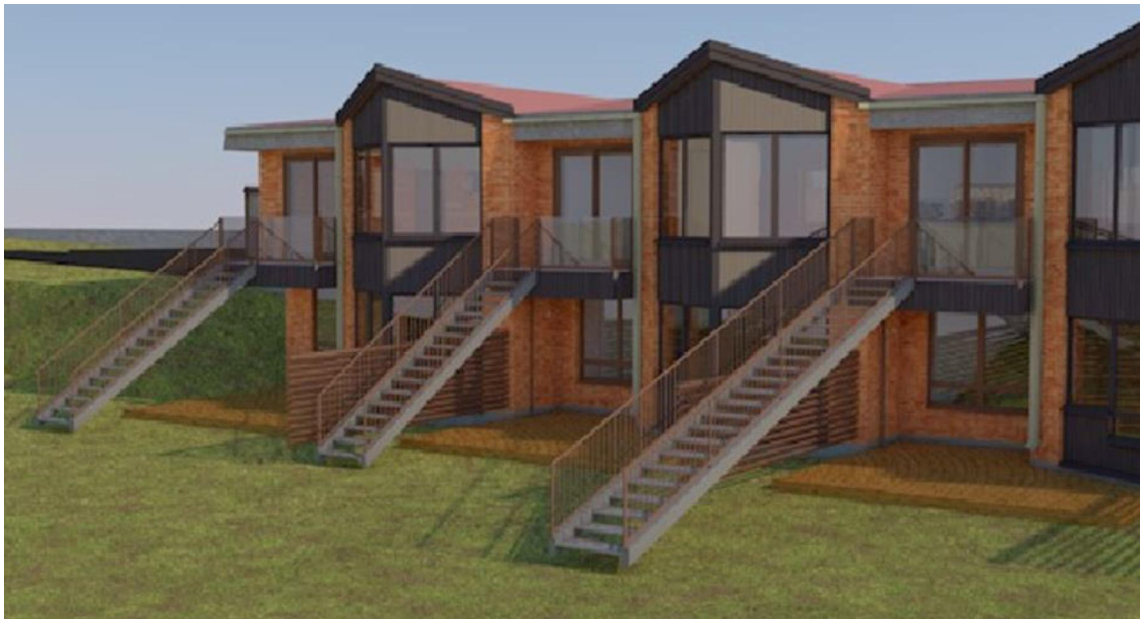
Kuva 14. Suora porras eri pituisina vaihtoehtoina (Kuva: A-Insinöörit Suunnittelu Oy)

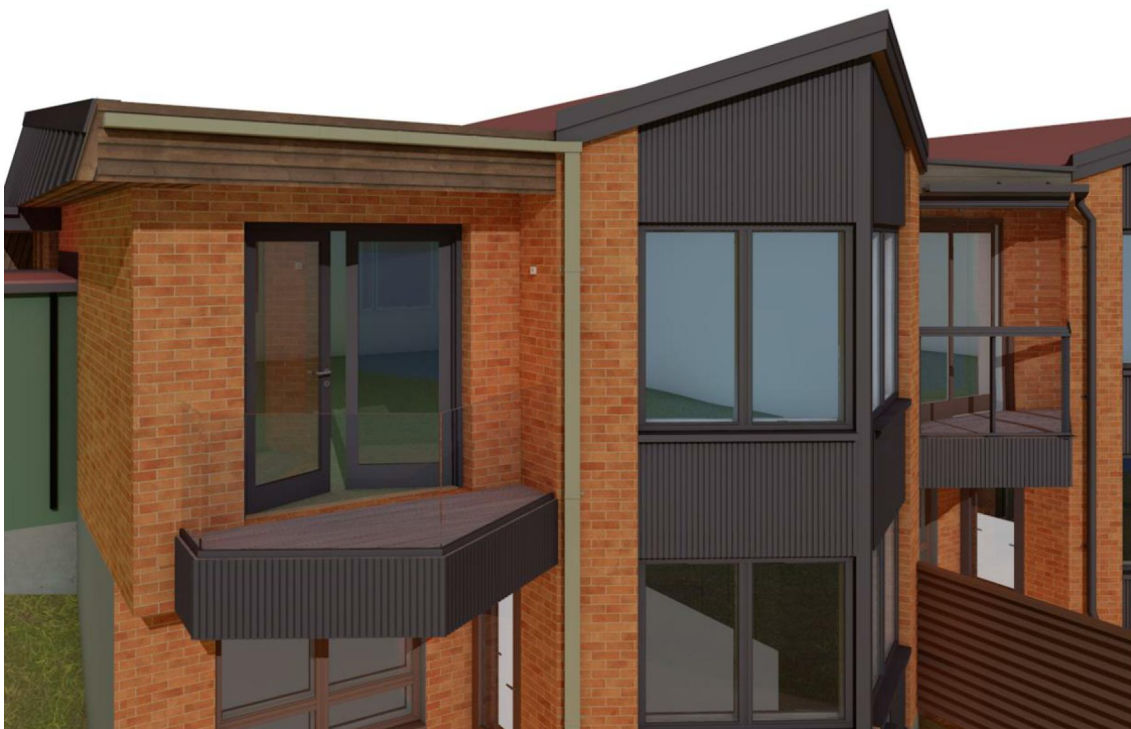
Kuva 15. Vasemmalla vaihtoehto 1: alkuperäisen kokoinen parveke uudella, kevyemmällä lasikaiteella. Oikealla alkuperäisen kaltainen parvekemalli (Kuva: A-Insinöörit Suunnittelu Oy)

Parvekkeista mallinnettiin useita vaihtoehtoja tarkasteltavaksi sekä laajennettuina että kokoa muutamatta, lasituksella ja ilman (kuvat 15, 16, 17, 18 ja 19). Olemassa olevan parvekkeen koko oli noin 2,8 m².

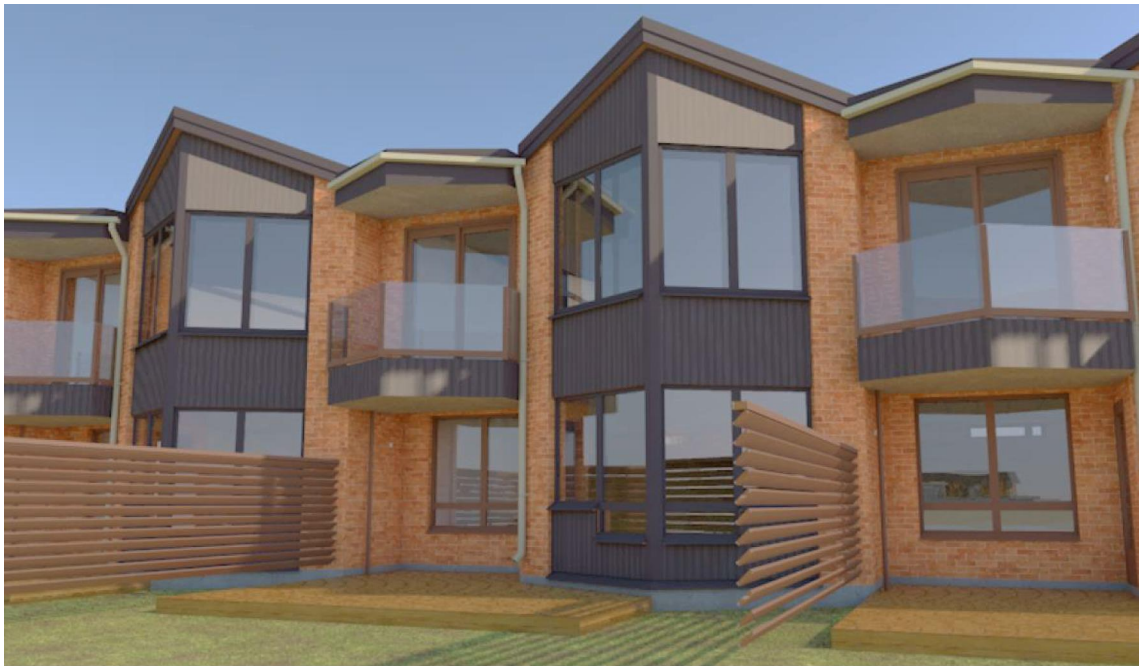
Kuva 17. Vaihtoehto 3: Laajennettu ja katettu parveke lasikaiteella, jossa ei ole vaakapuitetta. Parvekkeen etureunan kulma säilytettiin samana, mutta etureuna siirrettiin kauemmas julkisivusta. Parvekkeen koko 4,5 m² (Kuva: A-Insinöörit Suunnittelu Oy)

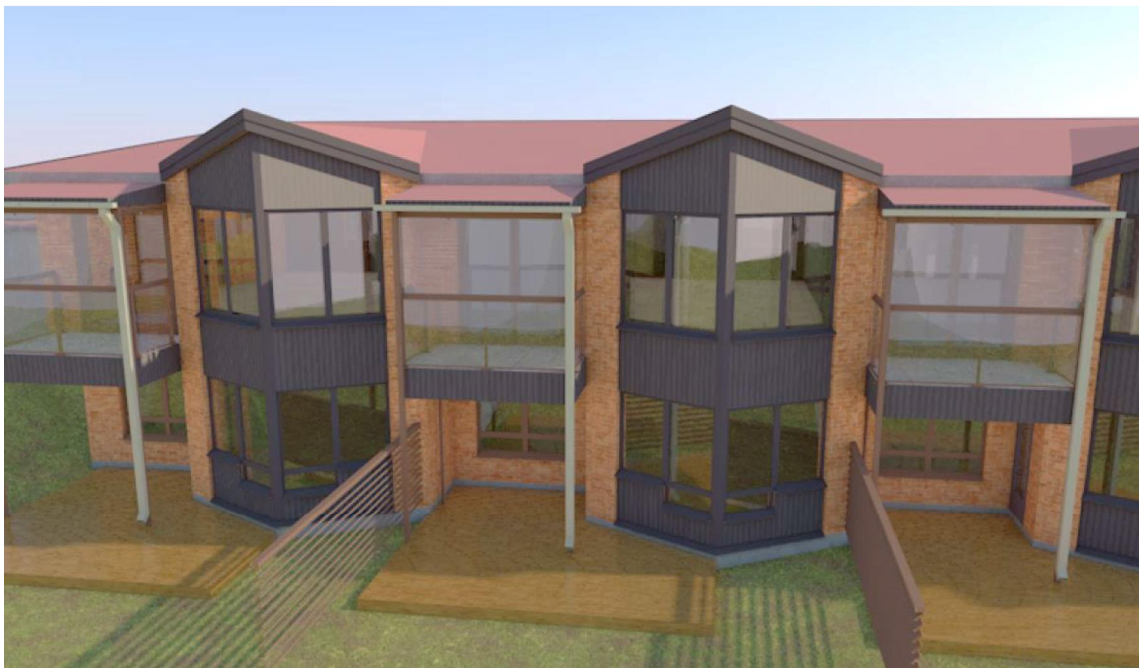
Kuva 18. Vaihtoehto 4: Suorakulmaiseksi laajennettu ja katettu parveke, johon lisättiin tukipilarit ja parvekelasitus. Parvekkeen koko 5,0 m² (Kuva: A-Insinöörit Suunnittelu Oy)

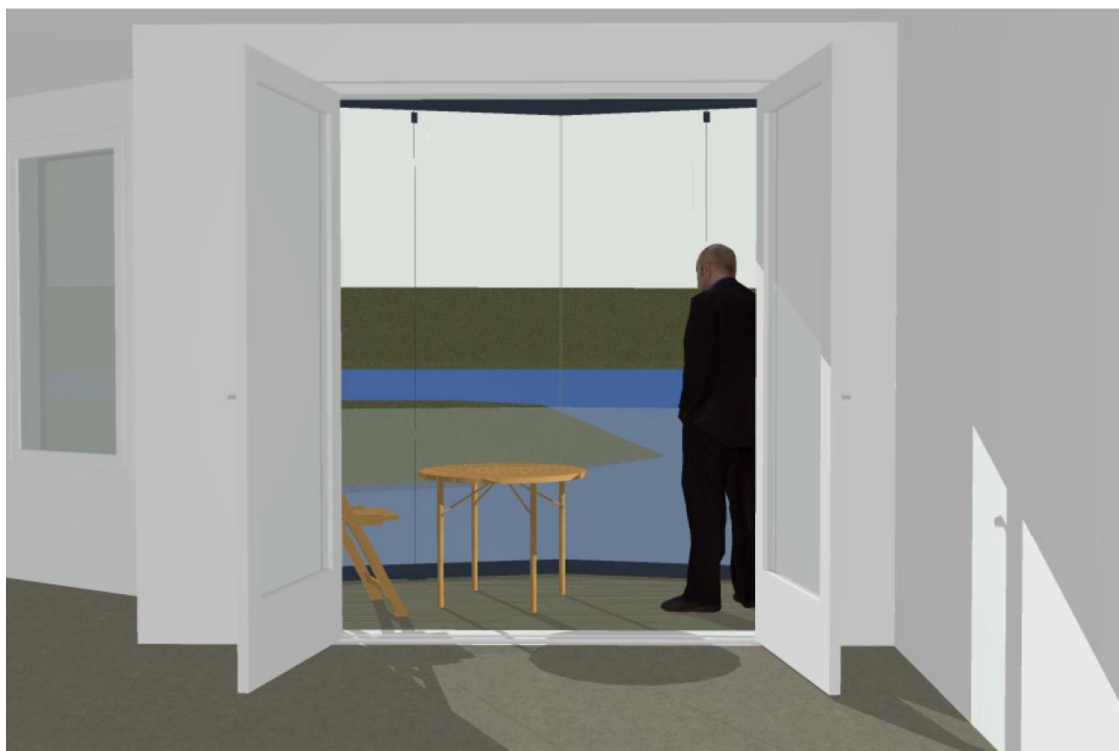
Kuva 21. Vaihtoehto 1: Parvekkeen pariovi ilman välikarmia (Kuva: A-Insinöörit Suunnittelu Oy)

Parvekkeen pariovessa, ovilehtien välissä (kuva 20) oli kiinteä välikarmi, joka koettiin häiritseväksi. Parvekeovista mallinnettiin useita vaihtoehtoja: pariovi ilman pystypuitetta, taiteovi ja liukuovi (kuvat 21, 22 ja 23).

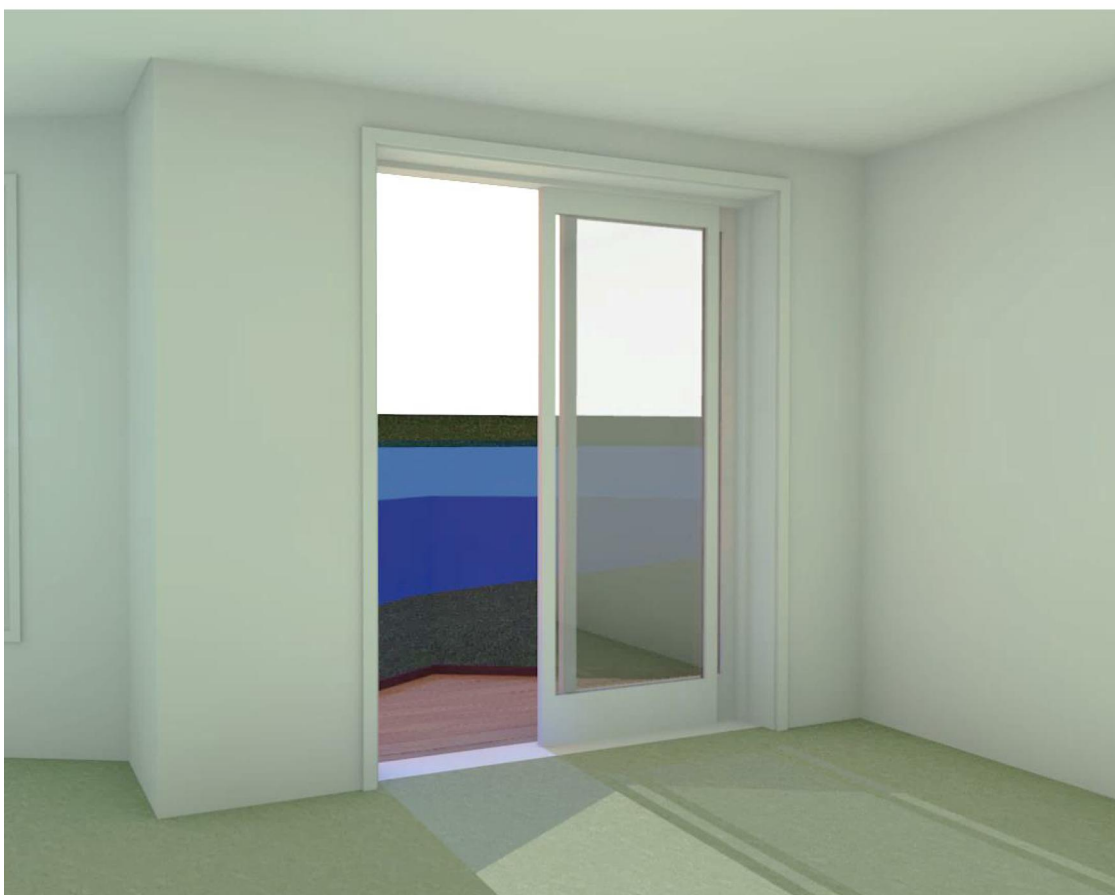
Kuva 23. Vaihtoehto 3: Parvekkeen liukuovi (Kuva: A-Insinöörit Suunnittelu Oy)

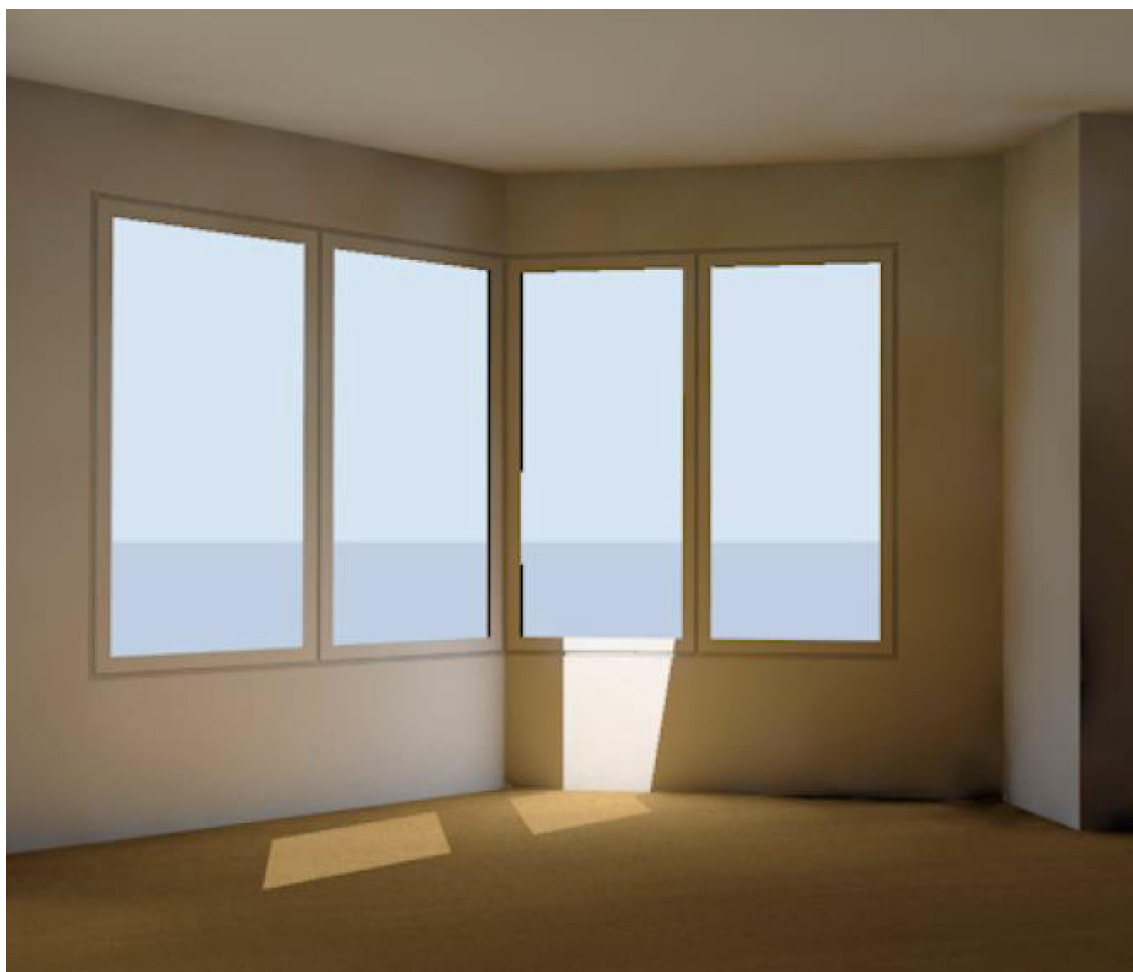
Ikkunoista tärkeimmät, eli pohjoisjulkisivun yläkerran ikkunat, mallinnettiin ja visualisoitiin asiakkaan arvioitavaksi uudella, yksinkertaisella puitejaolla (kuva 24). Uusien ikkunoiden väritys oli sisältä vaalea. Ulkoa väritys oli pohjoispuolella tummaan kupariverhouslevyyn sopiva, tumman ruskea sävy. Kaikkien ikkunoiden alkuperäiset ulko-osat olivat eloksoitua alumiinia (kuva 25).

Kuva 24. Pohjoispuolen ikkunoiden uusi puitejako (Kuva: A-Insinöörit Suunnittelu Oy)

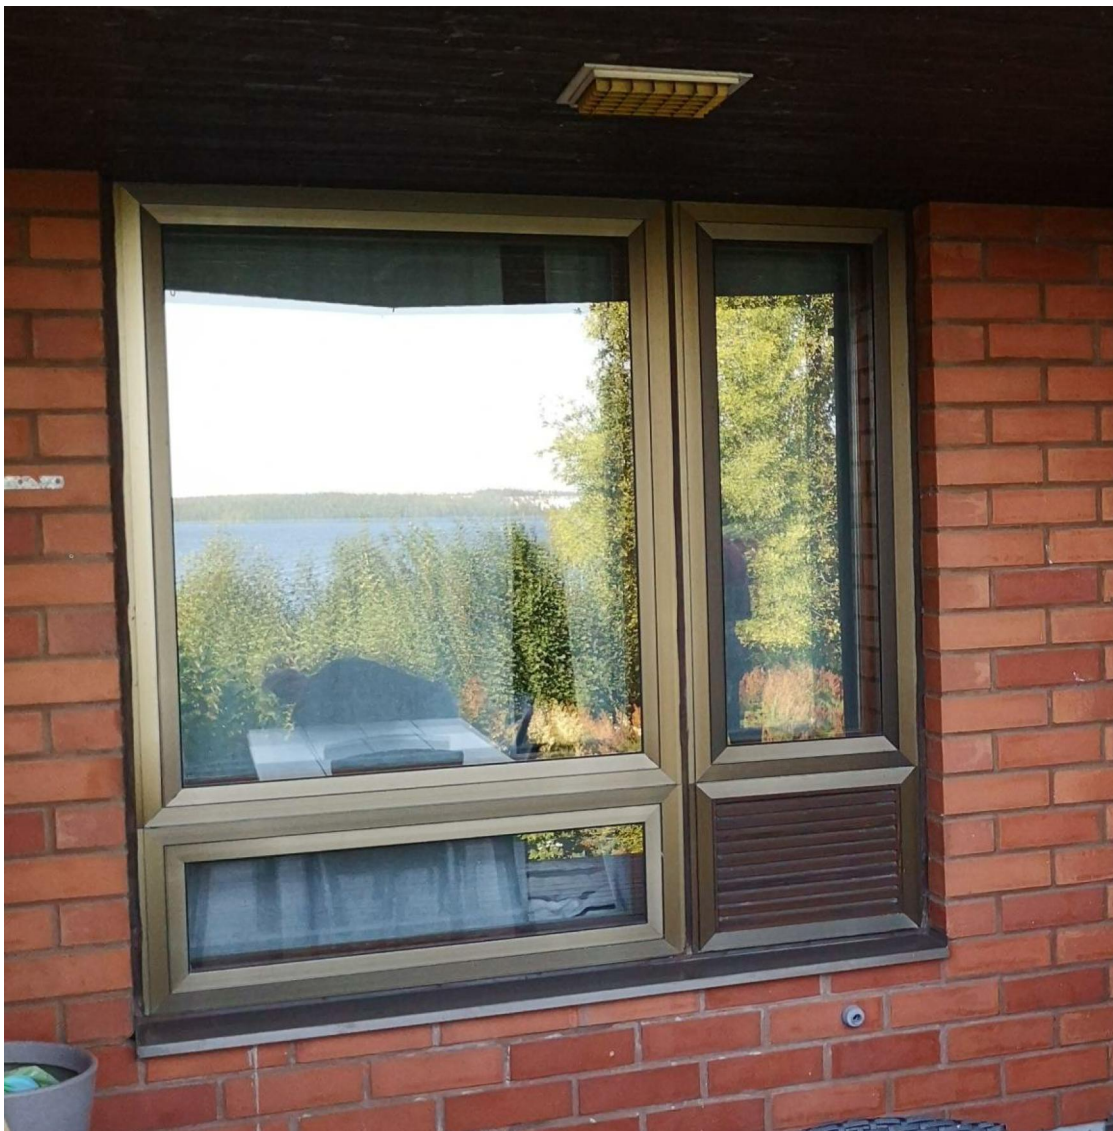
Kuva 25. Pohjoisjulkisivun ikkuna parvekkeen alapuolella. Ikkunanpuitteet olivat eloksoitua alumiinia (Kuva: A-Insinöörit Suunnittelu Oy)

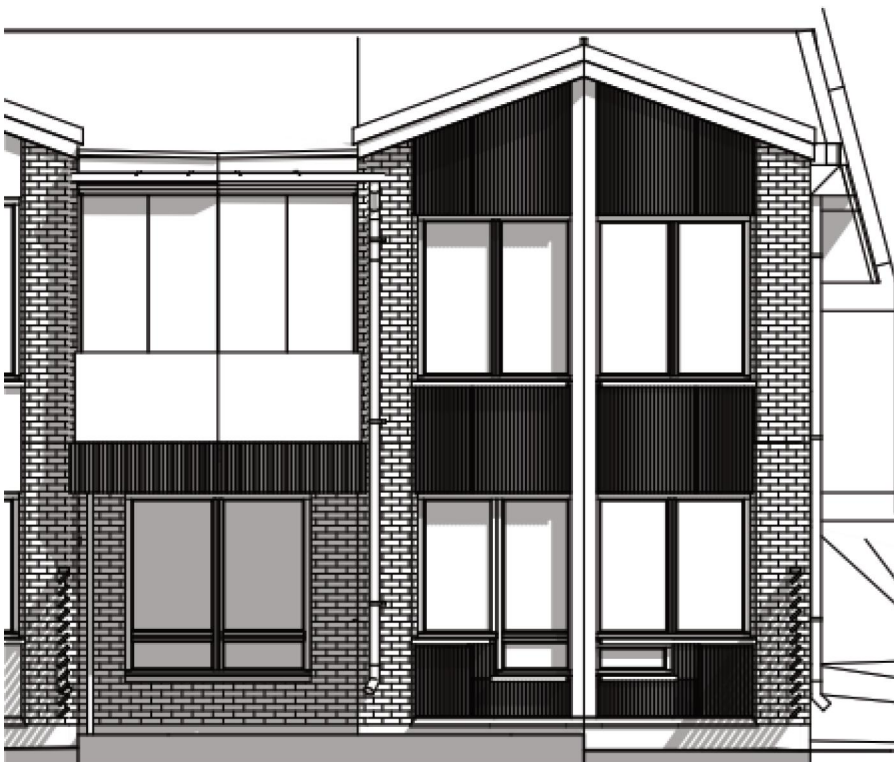
Myös pohjoispuolen alakerran ikkunat mallinnettiin uusilla puitejaoilla asiakkaan harkittaviksi. Asiakkaalle oli tärkeää, että ikkunoissa säilyy helposti avattava tuuletusosa. Parvekkeen alla olevan ikkunan puitejakoa yksinkertaistettiin ja yhdenmukaistettiin muihin ikkunoihin nähden. Alakerran toisen makuuhuoneen ikkunoista tehtiin kaksi vaihtoehtoa. Ensimmäisessä vaihtoehdossa on kaksi ikkunaa rinnakkain, joista toisessa on avautuva tuuletusikkuna alaosassaan. Toisessa vaihtoehdossa on pystypuitteella jaettu ikkuna, jonka alla on erillinen pieni tuuletusikkuna (kuva 26).

Kuva 26. Pohjoispuolen ikkunajakoja. Parvekkeen alapuolisen ikkunan uusi puitejako. Alakerran makuuhuoneen puitejakovaihtoehdot (Kuva: A-Insinöörit Suunnittelu Oy)

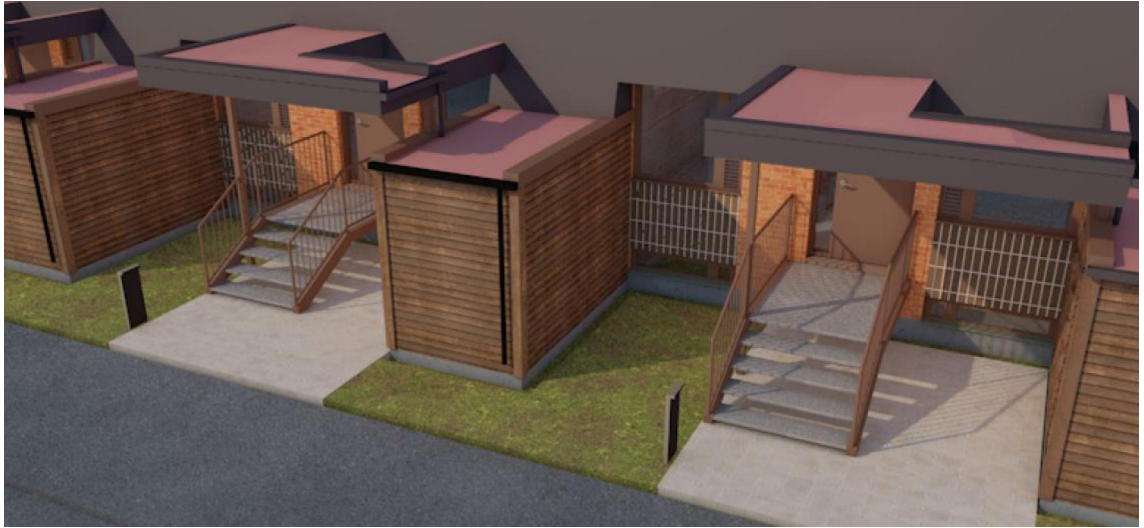
Kevennetty porras (kuva 28) esiteltiin asiakkaalle suunnittelukokouksessa. Se ei saanut kannatusta, ja idean kehittäminen lopetettiin. Päätettiin panostaa olemassa olevan portaan kunnostamiseen. Portaon askelmalaattojen vaihtoa suunniteltiin portaon ilmeen siistimiseksi.

Kuva 28. Sisäänkäynnin portaasta suunniteltu kevennetty versio (Kuva: A-Insinöörit Suunnittelu Oy)

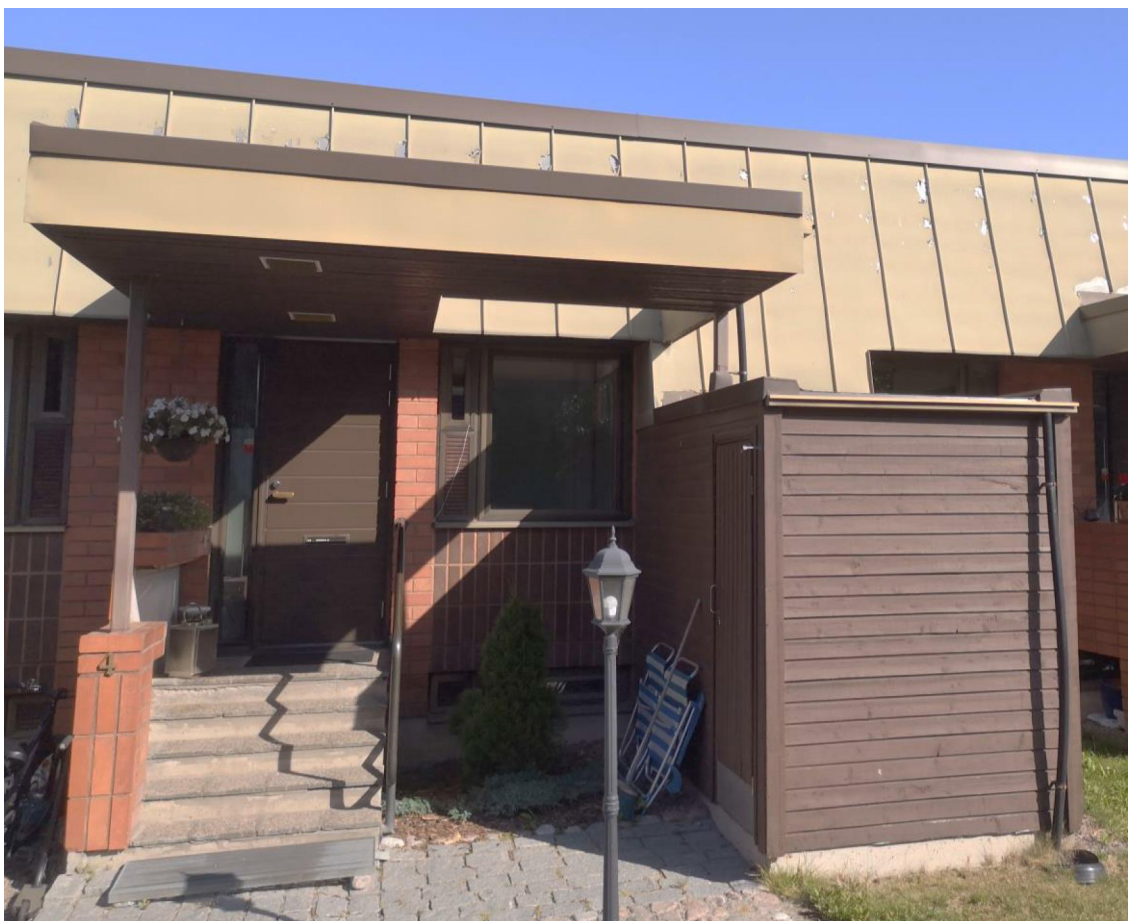
Katoslipan muoto päätettiin pitää entisellään. Lipan muoto oli persoonallinen ja toimiva: sisäänkäynti, porras ja kulku varastolle olivat katetut, mutta lippaan oli jätetty aukko, josta sen alla oleva ikkuna sai valoa (kuva 29).

Kuva 29. Sisäänkäynnin nykyinen katoslippa (Kuva: A-Insinöörit Suunnittelu Oy)

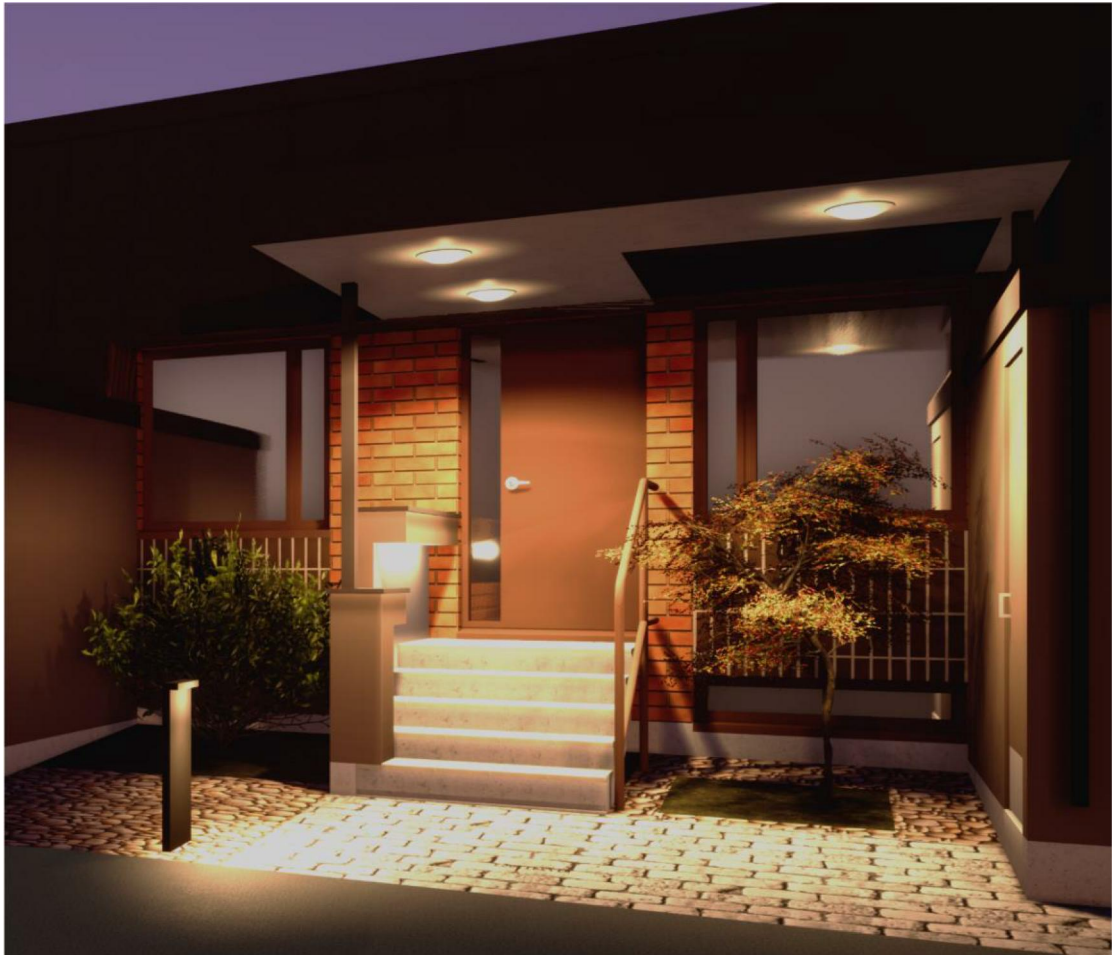
Lipan alapinnasta mallinnettiin nykyistä vaaleampi vaihtoehto. Alapintaan myös lisättiin mallinnuksessa yksi valonlähde varaston oven läheisyyteen (kuva 30).

Kuva 30. Sisäänkäynti, johon on lisätty valopiste varaston sisäänkäynnin edustalle (Kuva: A-Insinöörit Suunnittelu Oy)
