1980-luvun rivitalon julkisivu- muutokset

Korjausrakentaminen, säilyttäminen ja suojelu

Eija Ruohonen

OPINNÄYTETYÖ
Toukokuu 2020

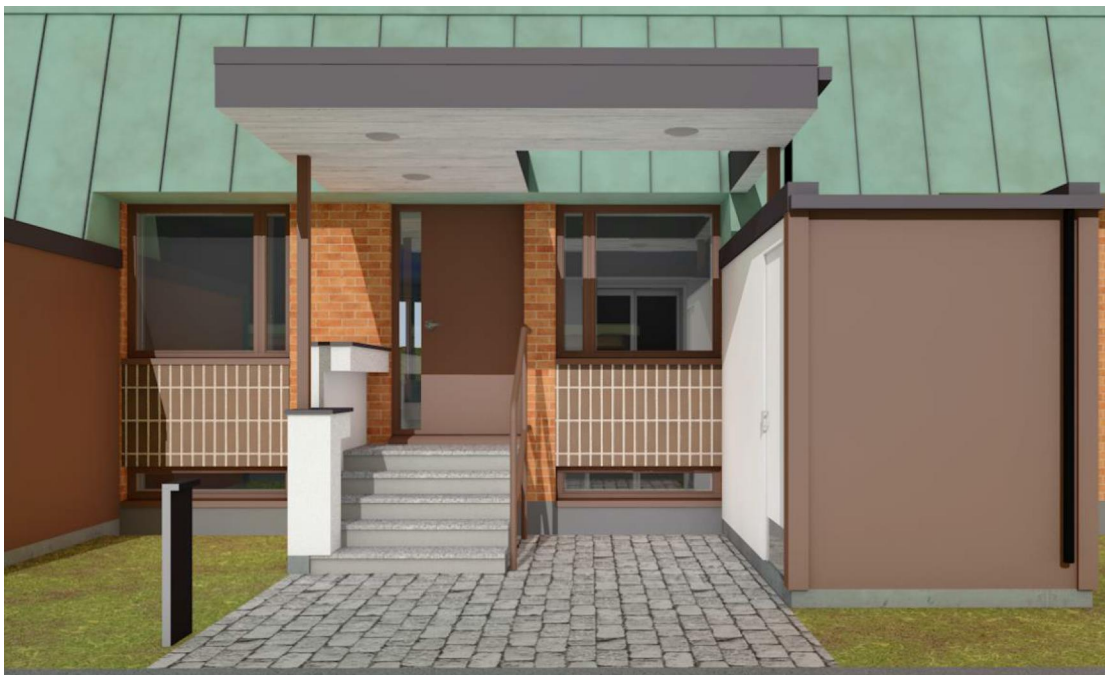
Varastokopista tehtiin versio, jossa sisäänkäynnin puoleinen sivu oli valkoinen. Samassa yhteydessä testattiin koko sisäänkäyntiympäristön ilmeen vaalentamista vaihtamalla katoslipan alapinta valkoiseksi ja mallintamalla portaan kaide valkoiseksi pinnoitettuna, esimerkiksi rapattuna (kuva 31). Kaiteen päälle mallinnettiin hieman kalteva, metallinen taso, jonka tarkoituksena oli taata kaiderakenteen kosteustekninen toimivuus ja estää rappauksen vaurioituminen.

Kuva 31. Vaihtoehto 1: Vaalennettu sisäänkäynnin ilme (Kuva: A-Insinöörit Suunnittelu Oy)

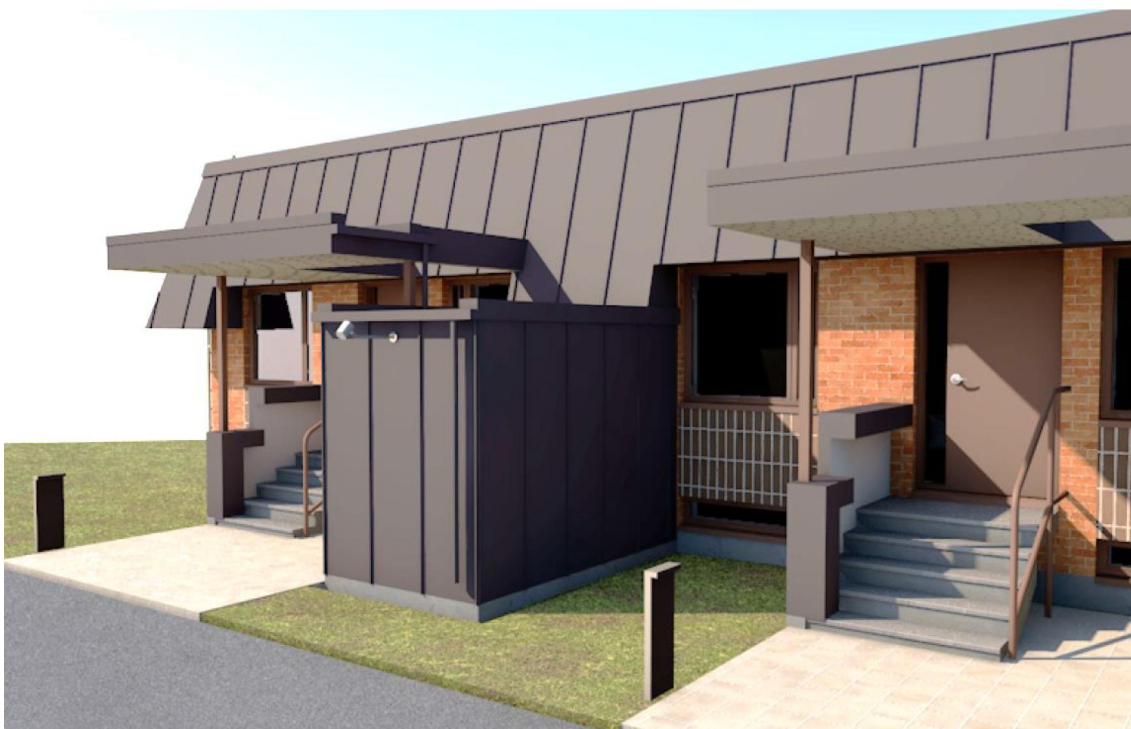
Sisäänkäyntijulkisivulle hahmoteltiin myös ilmettä, joka toisi pohjoispuolen tumman kuparin myös eteläpuoleiselle julkisivulle (kuva 32). Katon lappeen, katoslipan pellitykset sekä varastokopin verhoaus mallinnettiin kuparisena. Myös porraskaiteen osittaista verhoamista kuparilevyllä tutkittiin.

Kuva 32. Vaihtoehto 2: Kupariverhoiltu versio (Kuva: A-Insinöörit Suunnittelu Oy)

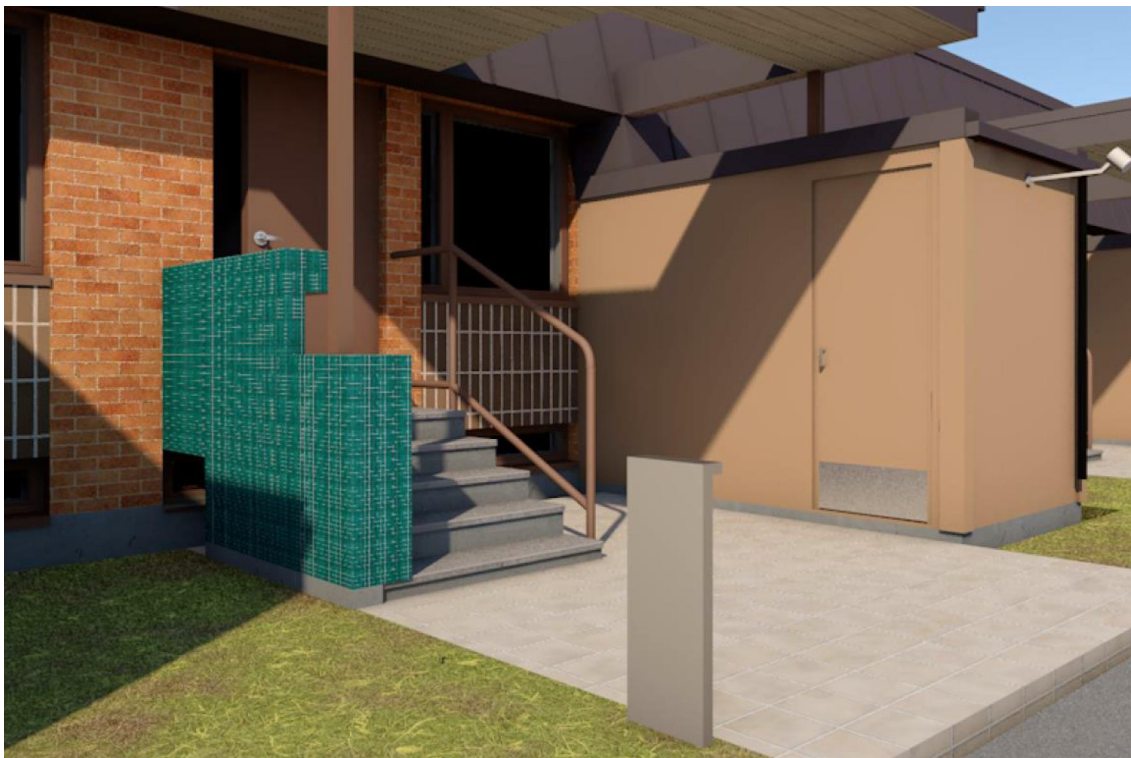
Kuva 33. Vaihtoehto 3: Vaaleanruskea varastokoppi ja petrolinsininen mosaiikkilaatoitettu kaide (Kuva: A-Insinöörit Suunnittelu Oy)

Muita sisäänkäyntiympäristön vaihtoehtoja olivat vaaleanruskeat, petrolinsiniset ja vihreät varastokopit, turkoosin, sinisen, ruskean sekä olemassa olevan kaltaisen tiilen sävyillä laatoitetut porraskaiteet (kuvat 33, 34, 35, 36 ja 37).

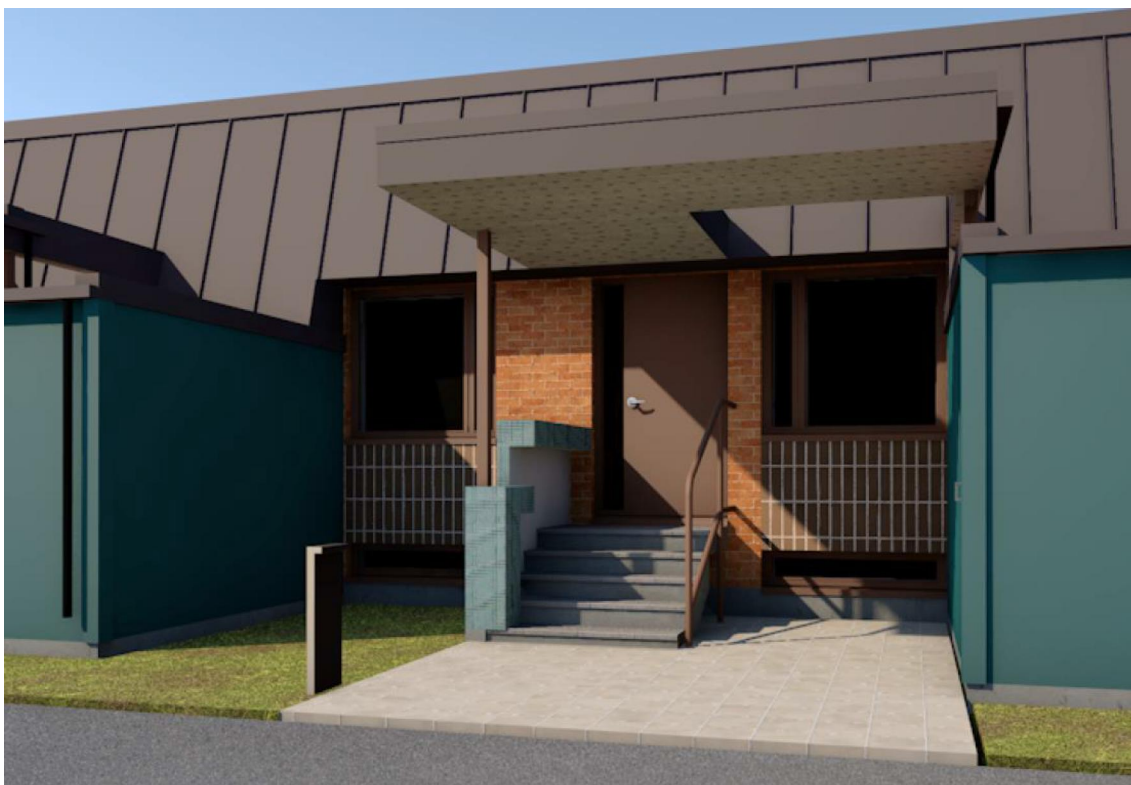
Kuva 34. Vaihtoehto 4: Petrolinsininen varastokoppi ja sininen, mosaiikkilaatoitettu kaide (Kuva: A-Insinöörit Suunnittelu Oy)

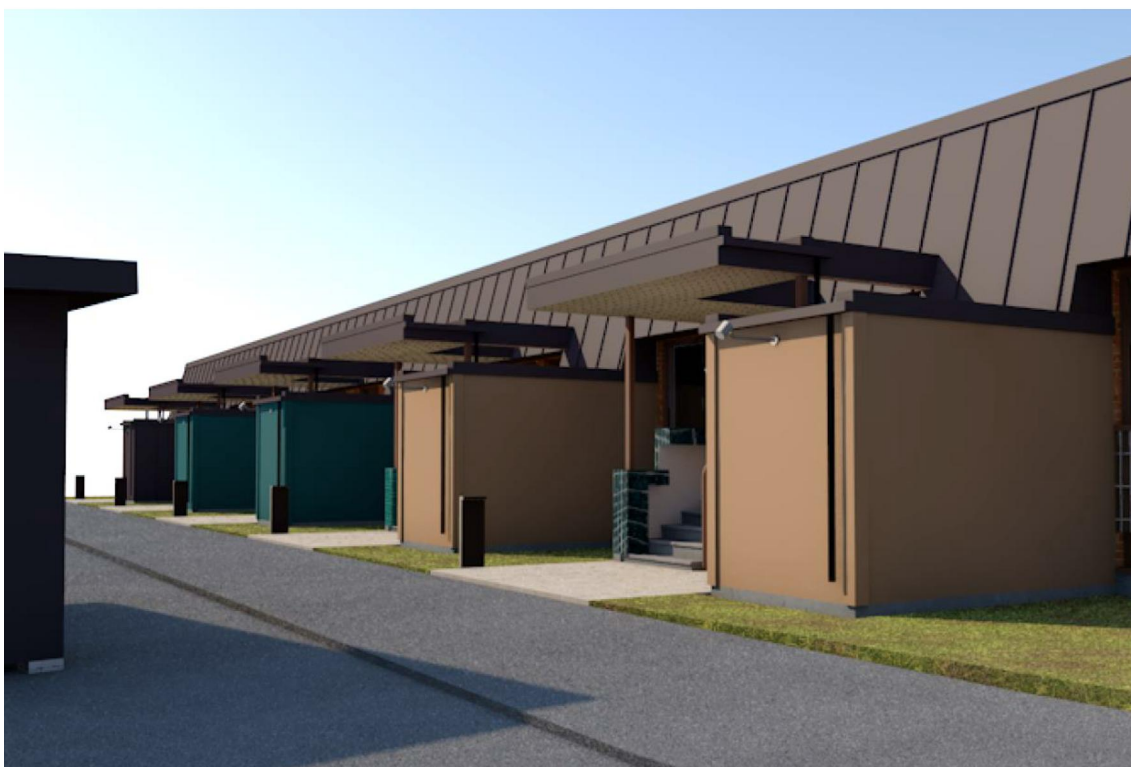
Kuva 35. Näkymä kupariverhoillusta, petrolinsinisestä ja vaaleanruskeasta varastokoppivaihtoehdosta rinnakkain (Kuva: A-Insinöörit Suunnittelu Oy)

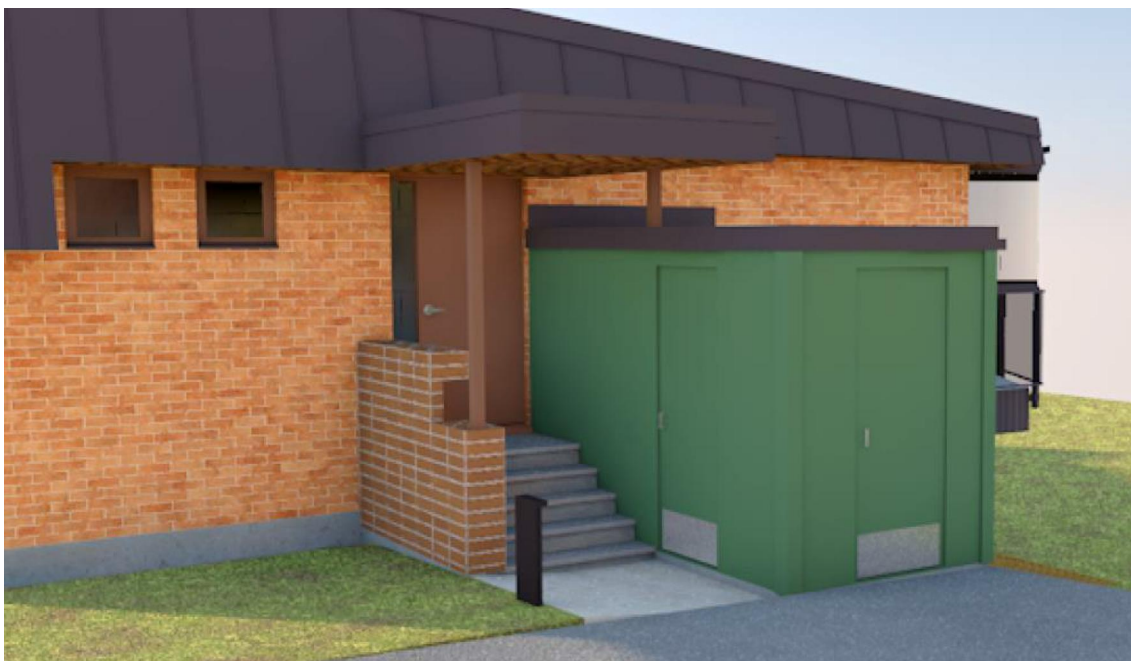
Kuva 36. Vaihtoehto 5: Vihreä varastokoppi ja tiililaattapintainen kaide (Kuva: A-Insinöörit Suunnittelu Oy)

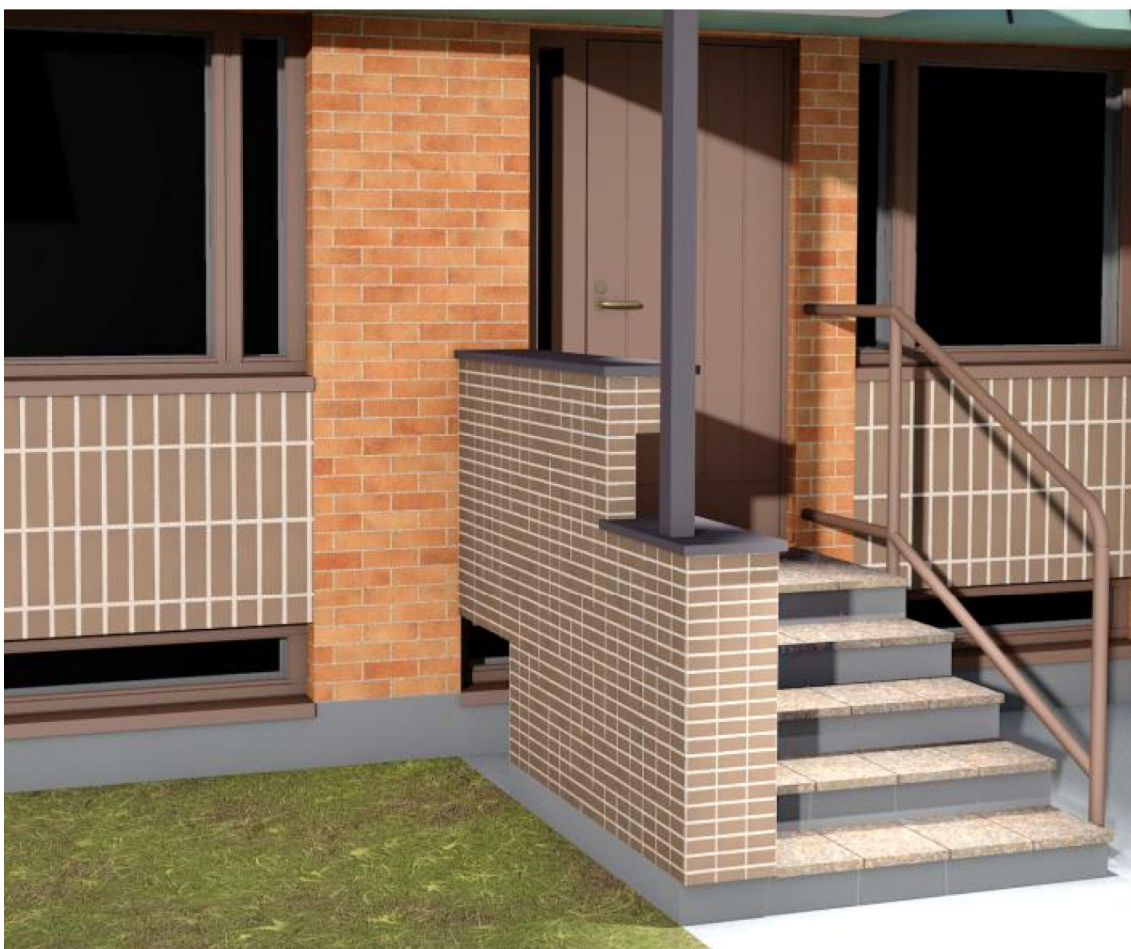
Kuva 37. Vaihtoehto 6: Porraskaide on pinnoitettu julkisivun sävyisellä, ruskealla laamalla (Kuva: A-Insinöörit Suunnittelu Oy)

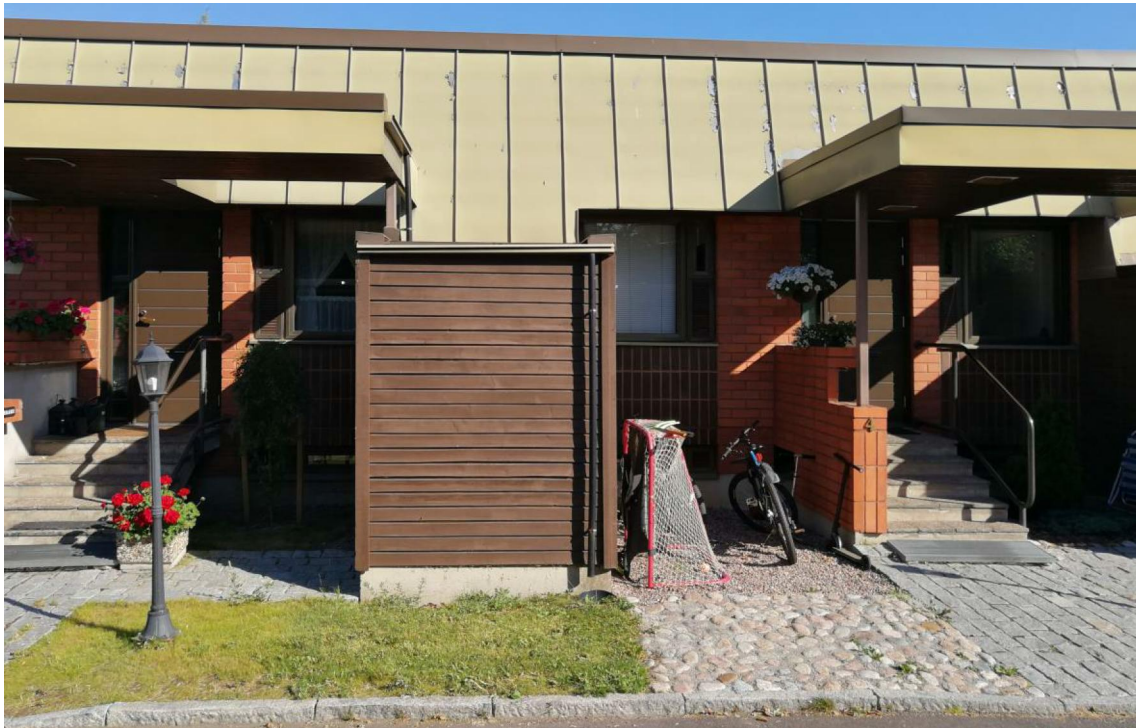
Ulko-oville ja autokatokselle johtavan kulkuväylän valaistus oli riittämätön siitakin huolimatta, että jokaisen asunnon edessä oli pylväsvalaisin. Pylväsvalaisinten sijoittelu ja tyyli ei myöskään ollut kaikkien asukkaiden mieleen (kuva 38). Kuvassa oleva valaisin päätettiin poistaa.

Kuva 38. Nykyisen valaisimen sijoitus sisäänkäynnin yhteydessä (Kuva: A-Insinöörit Suunnittelu Oy)

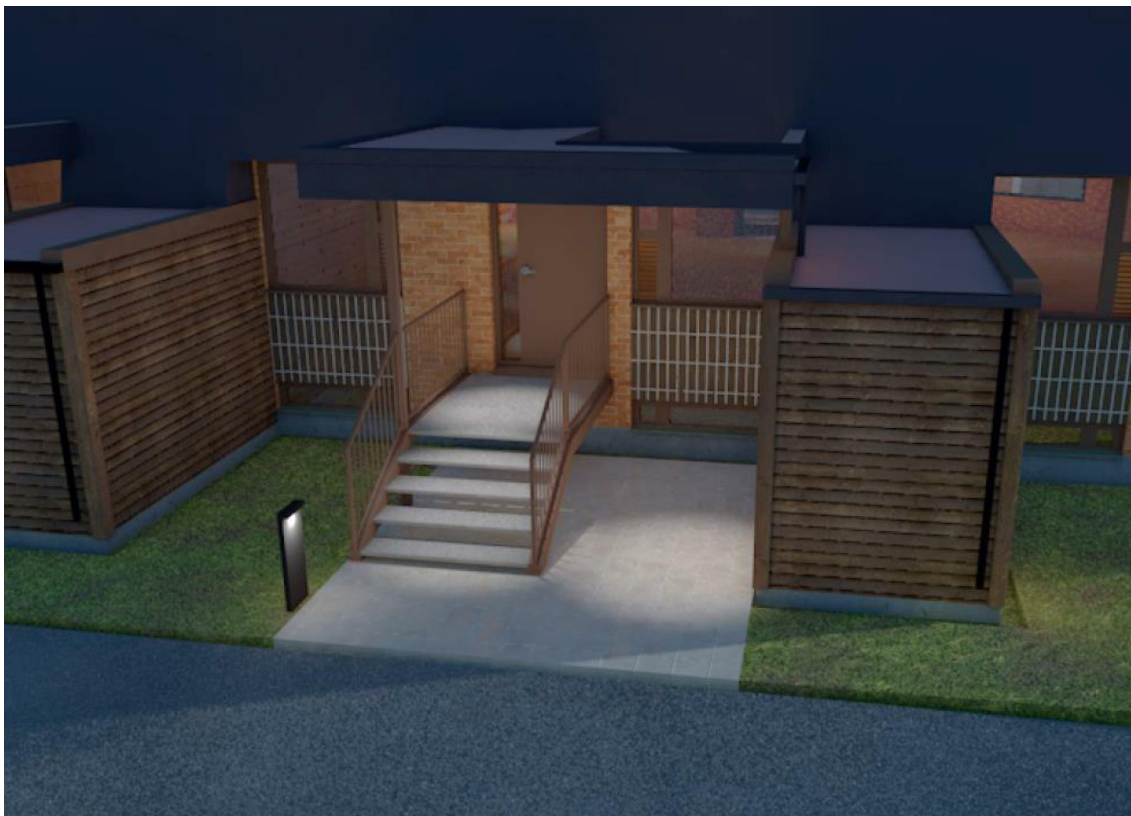
Sisäänkäynnin valaistusta suunniteltiin parannettavan pollarivalaisimilla (kuva 39), joihin olisi mahdollista kiinnittää myös asunnon numero. Tällä hetkellä asuntojen numerointi oli porraskaiteiden yhteydessä pienehköllä numerokilvellä, joka sulautui väritään liiaksi taustaansa.

Kuva 39. Vaihtoehto 1: Pollarivalaisin (Kuva: A-Insinöörit Suunnittelu Oy)

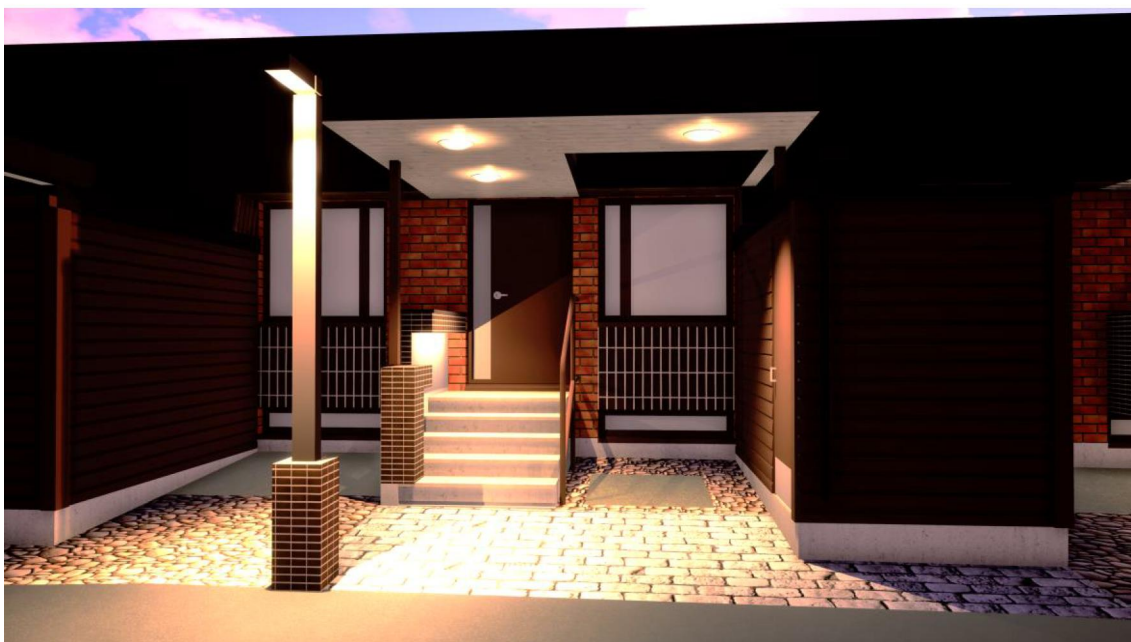
Toinen vaihtoehto sisäänkäynnin, ja samalla kulkureitin, valaisimeksi oli korkeampi valaisinpylväs. Vaihtoehtona tällaisesta valaisimesta esitettiin porraskaiteen tyylisellä, rakennetulla jalustalla seisova valaisin (kuva 40).

Kuva 40. Vaihtoehto 2: Pylväsvalaisin (Kuva: A-Insinöörit Suunnittelu Oy)

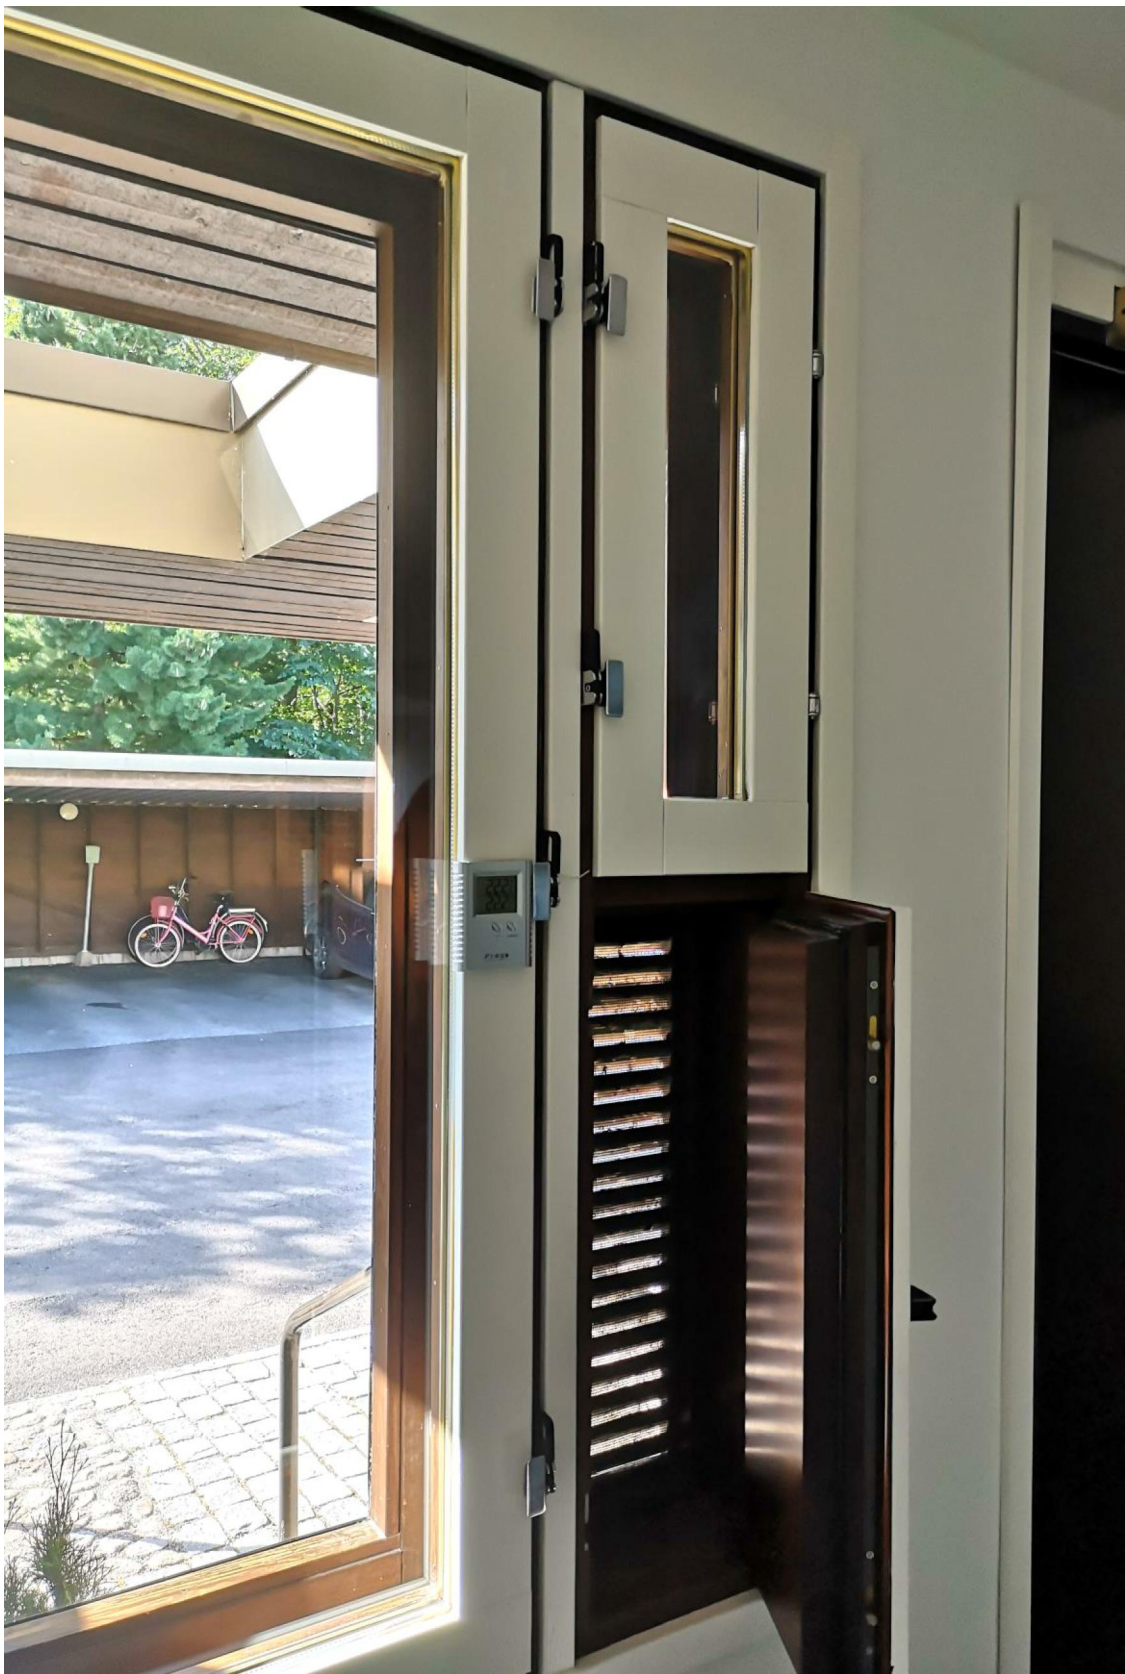
Myös eteläisellä julkisivulla ikkunajakoja muutettiin. Sisäänkäyntikerroksen ikkunoiden alkuperäisen jaon (kuva 41) tilalle suunniteltiin yksi, koko ikkunan korkuinen tuuletusikkuna. Alakerran ikkunasta poistettiin erillinen, neliömäinen tuuletusluukku, ja tilalle suunniteltiin hyönteisverkolla varustettu alasaranoitu tuuletusikkuna (kuva 42). Etelän puolella ja päädyissä ikkunoiden ulkopuiteiden väriä valittiin ulko-oveen ja ikkunan alla oleviin ruskeisiin tiililaattoihin sopivaksi, ruskean sävyiseksi.

Kuva 41. Nykyiset eteläjulkisivun isot ikkunat (Kuva: A-Insinöörit Suunnittelu Oy)

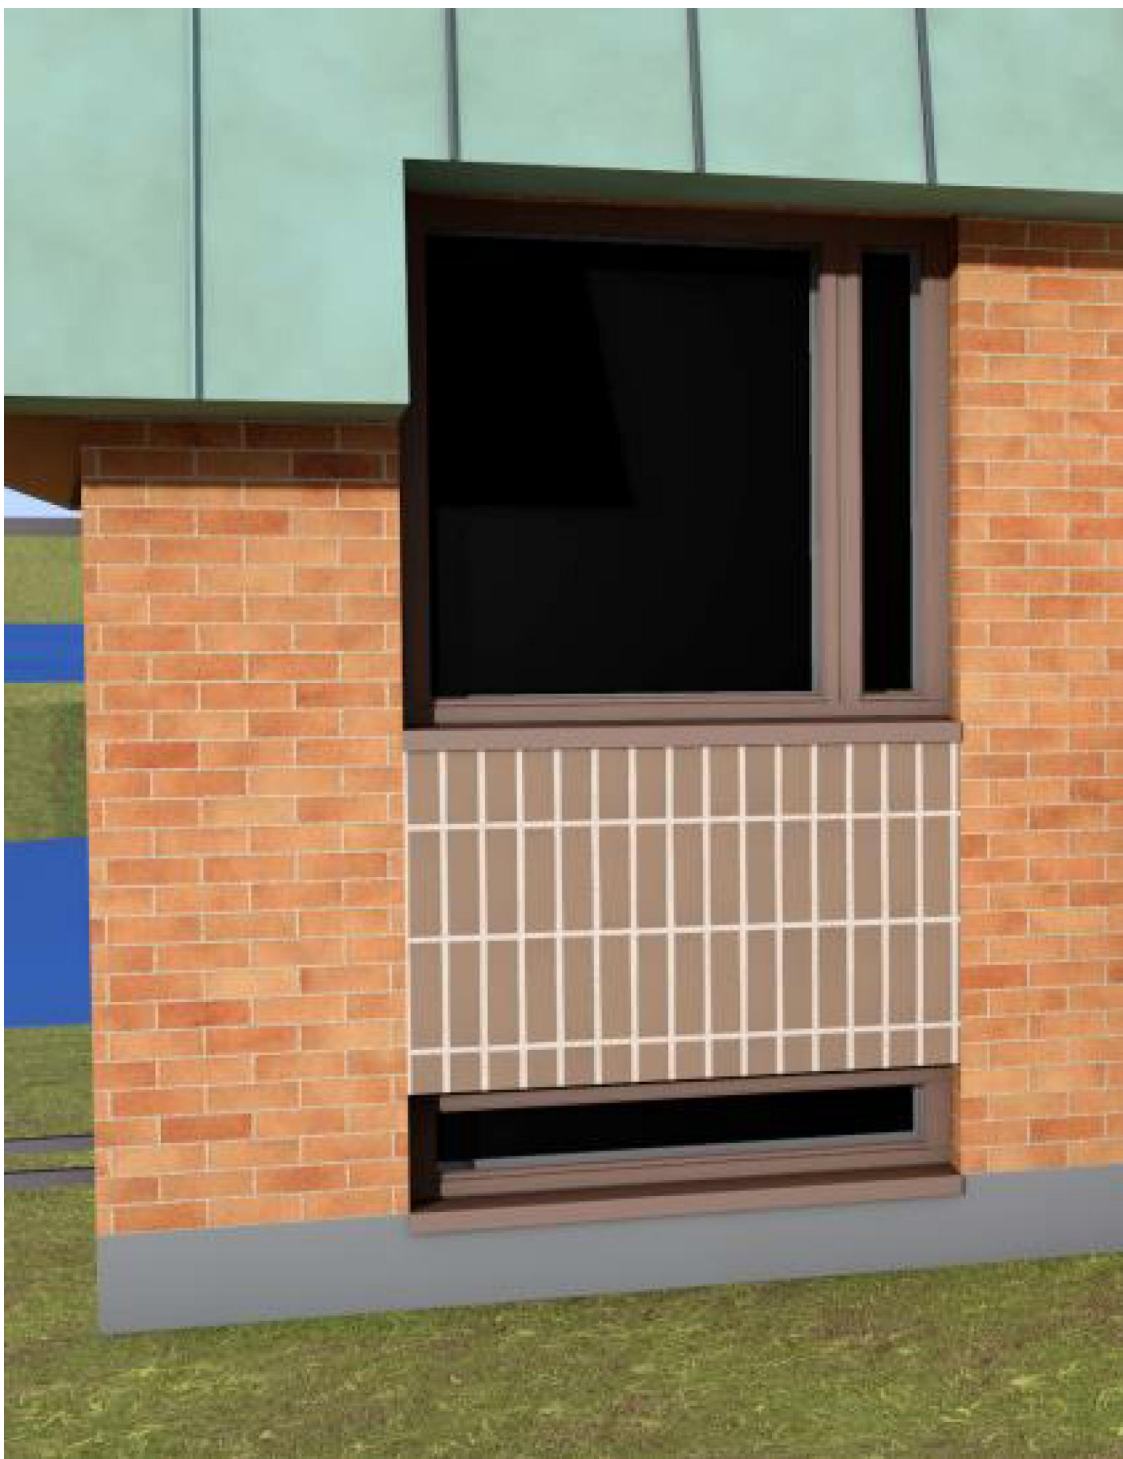
Kuva 42. Uudet eteläjulkisivun ikkunajaot (Kuva: A-Insinöörit Suunnittelu Oy)

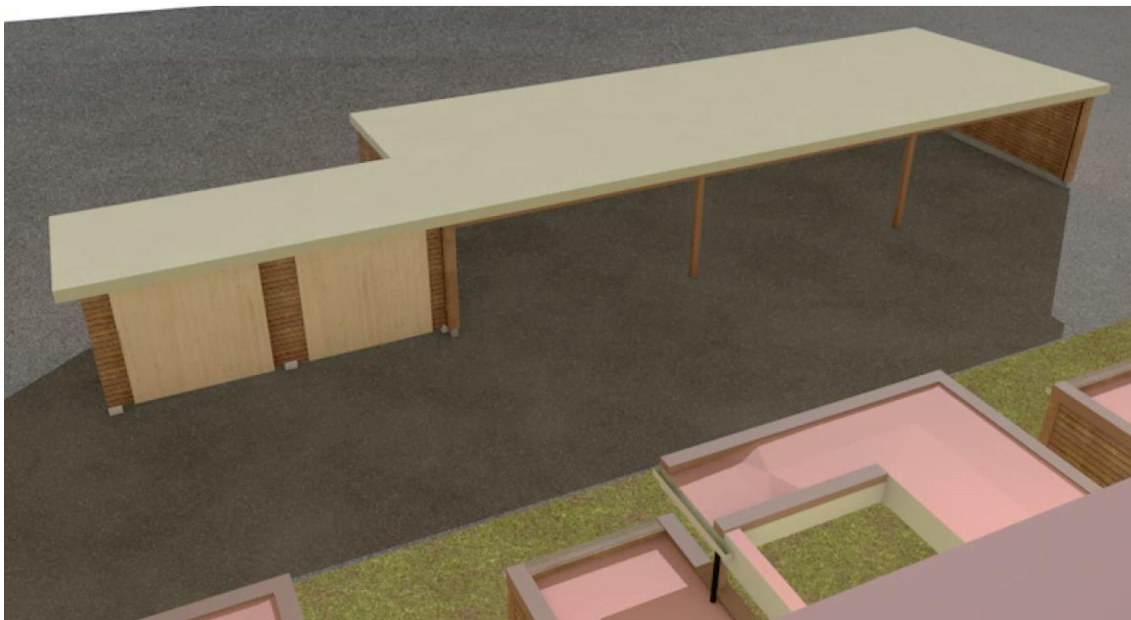
Kuva 44. Vaihtoehto 1: Varastorakennus autotallin päässä, kiinni tallissa. Tämän vaihtoehdon myötä menetetään yksi autopaikka tallin ulkopuolelta päädyistä (Kuva: A-Insinöörit Suunnittelu Oy)

Tontin muodon (kuva 43) takia uuden varaston paikka olisi joko autokatoksen vieressä tai takana (kuvat 44, 45 ja 46). Osa taloyhtiön hallituksen jäsenistä oli sitä mieltä, että varasto oli näin sijoitettuna liian kaukana heidän asunnostaan. Täten he eivät käyttäisi sitä esimerkiksi päivittäiseen pyörän säilytykseen, jonka

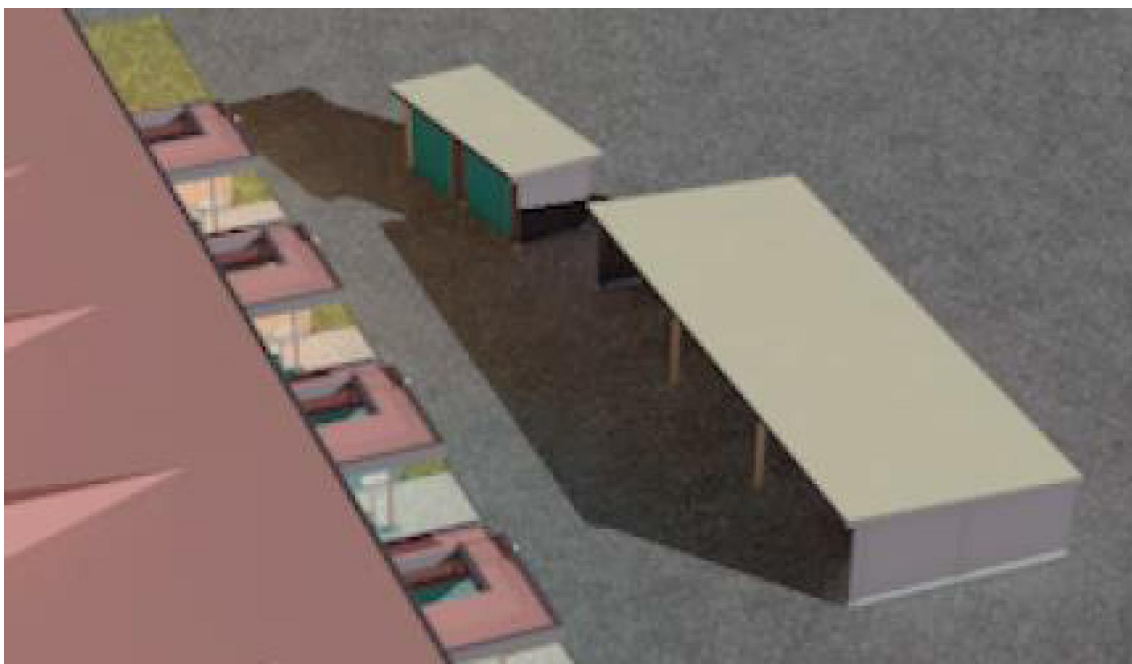
Kuva 45. Vaihtoehto 2: Varastorakennus autotallin päässä, irti tallista. Autopaikka tallin ulkopuolella päädyssä säilyy. Varastorakennus sijoitettuna viistosti tontin rajan läheisyyden vuoksi (Kuva: A-Insinöörit Suunnittelu Oy)

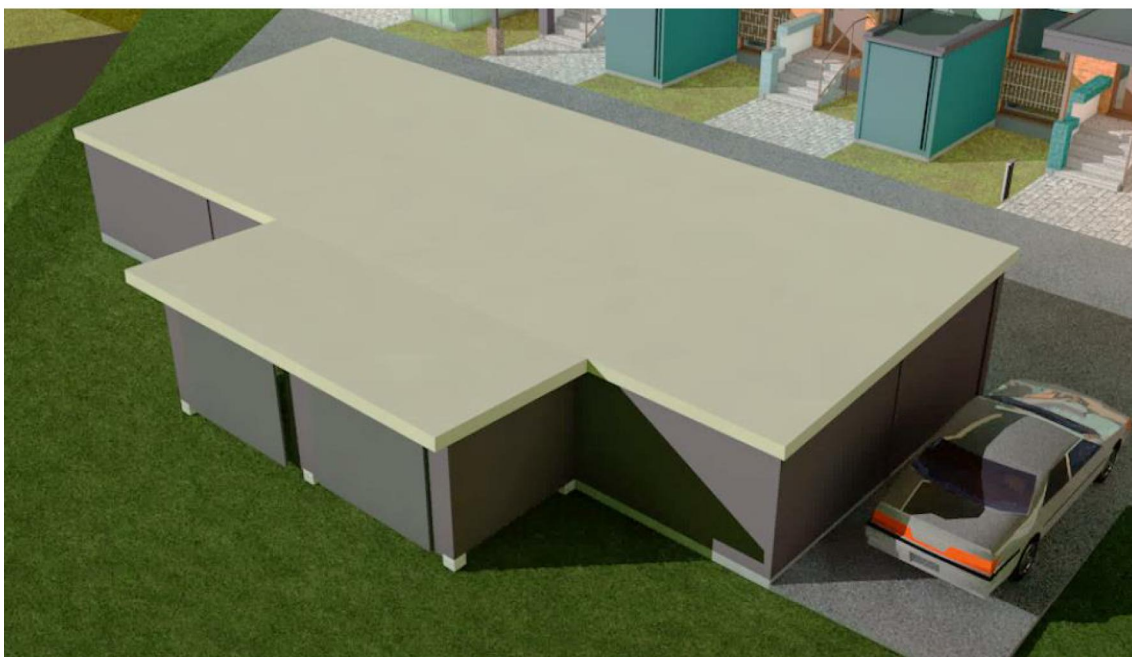
Kuva 46. Vaihtoehto 3: Varastorakennus autotallin takana (Kuva: A-Insinöörit Suunnittelu Oy)

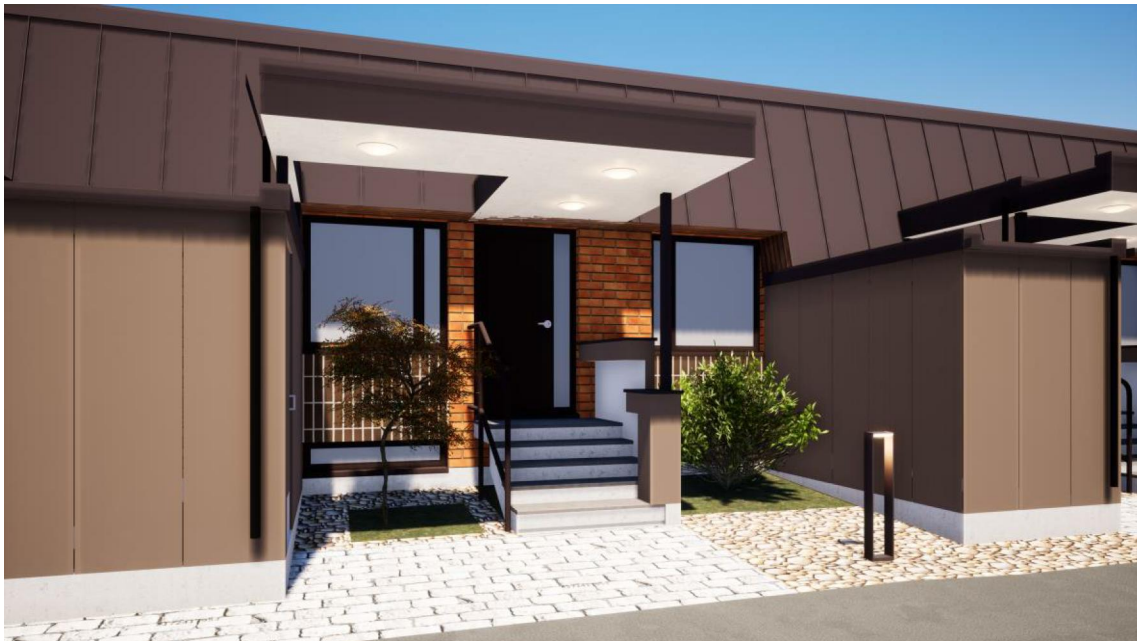
Ensimmäisenä kokonaisuutena esiteltiin varastokoppi hiekanruskealla julkisivulevyllä, porraskaiteen rappaus / pinnoitus hiekanruskealla sävyllä sekä valaisinvaihtoehtona pollari (kuvat 47 ja 48).

Kuva 47. Sisäänkäyntivaihtoehto A päivävalaistuksessa (A-Insinöörit Suunnittelu Oy)

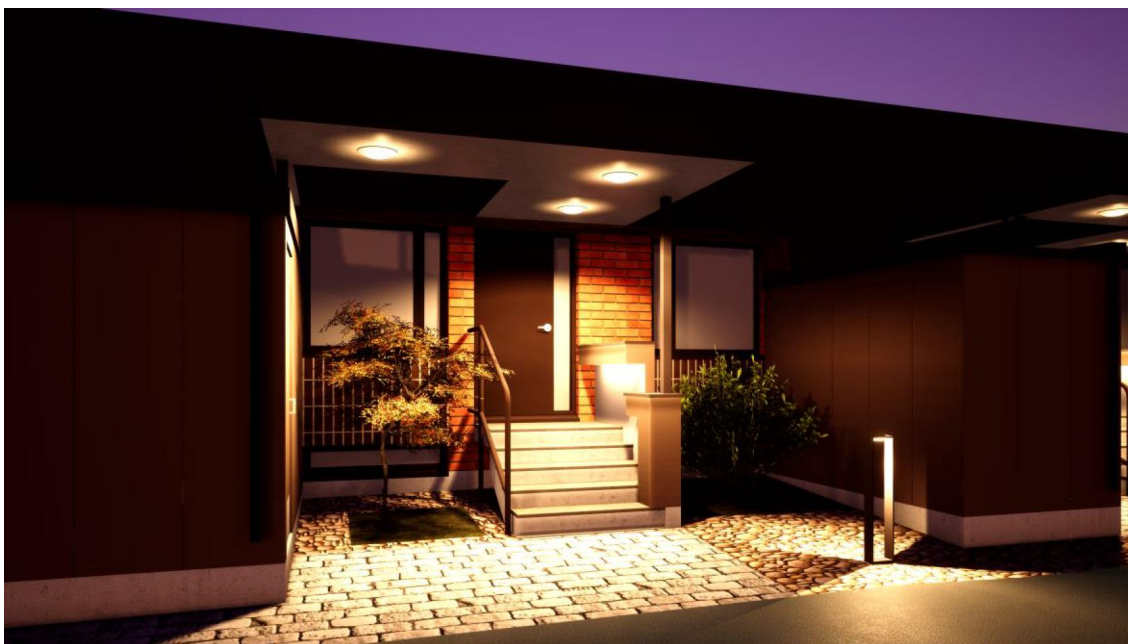
Kuva 48. Sisäänkäyntivaihtoehto A iltavalaistuksessa (A-Insinöörit Suunnittelu Oy)

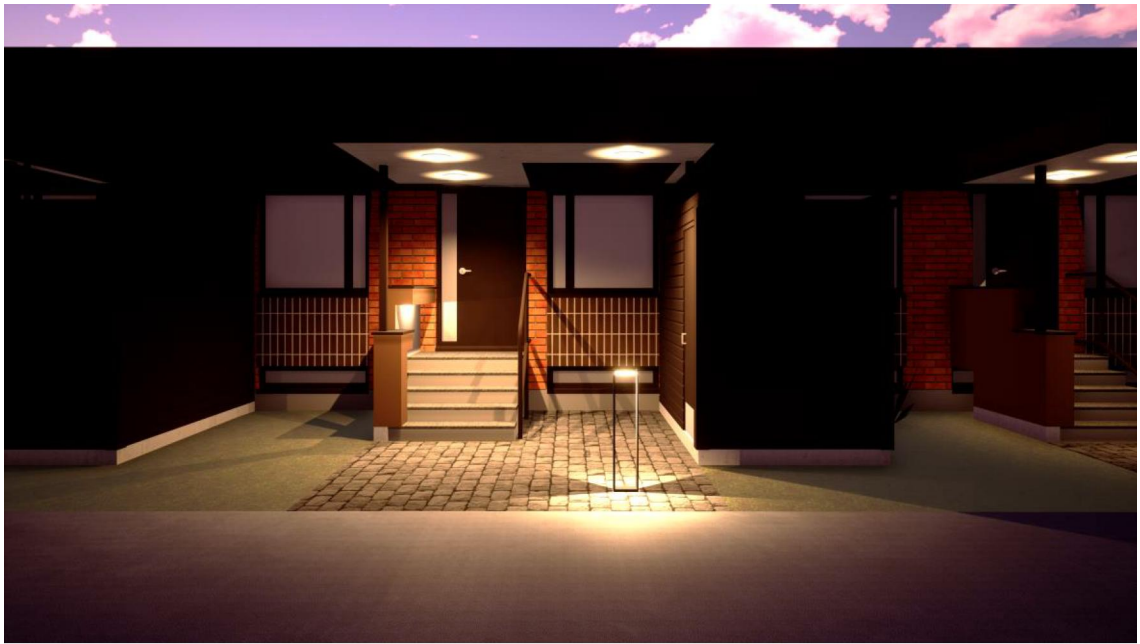
Toisena kokonaisuutena esiteltiin varastokoppi nykyisenkaltaisella, ruskeaksi maalatulla puupaneloinnilla, porraskaiteen pinnoitus / rappaus keskiruskealla sävyllä sekä valaisinvaihtoehtona pollari (kuvat 49 ja 50).

Kuva 50. Sisäänkäyntivaihtoehto B iltavalaistuksessa (A-Insinöörit Suunnittelu Oy)
