# **LÄMPÖKÄSITELLYN PUUN SÄÄNKESTO IKKUNANPUITTEESSA**

Vertailupohjana sormijatkettu mänty

Tekijä Nykänen, Ilkka	Julkaisun laji Opinnäytetyö, AMK Sivumäärä 43	Valmistumisaika Lokakuu 2020
Työn nimi <b>Lämpökäsitellyn puun säänkesto ikkunanpuitteessa</b> <b>Vertailupohjana sormijatkettu mänty</b>		
Tutkinto Puutekniikan insinööri (AMK)		
<p>Tarkoituksena oli tehdä nopeutettu säätestaus laboratoriossa neljälle eri tavoin modifioiduille puumateriaalille. Pääpaino oli lämpökäsitellyllä puulla. Verrokkimateriaalina toimi sormijatkettu mänty. Testikappaleet olivat ikkunan pienoispuitteita asennusvalmiiksi varusteltuina joko maalattuna tai ilman maalia. Testissä seurattiin puun ja maalin hajoamisilmiöitä olosuhdekaapissa. Näin oli tarkoitus saada vertailevaa kuvaa tuotteiden sääkestävyydestä ja käyttöiästä ikkunanpuitteessa.</p> <p>Ilmastonmuutoksen vuoksi on tärkeää löytää materiaaleja, joilla on pieni hiilijalanjälki. Sääkestävyys on uloimmassa ikkunan puitteessa tärkeää. Siinä sormijatkettua mäntyä sääkestävämpi puumateriaali pidentäisi käyttöikä ja alentaisi siten hiilijalanjälkeä.</p> <p>Vertailussa lämpökäsitelty kuusi ja mänty pärjäsivät hyvin ja jopa lämpökäsittelyä raskaammin m

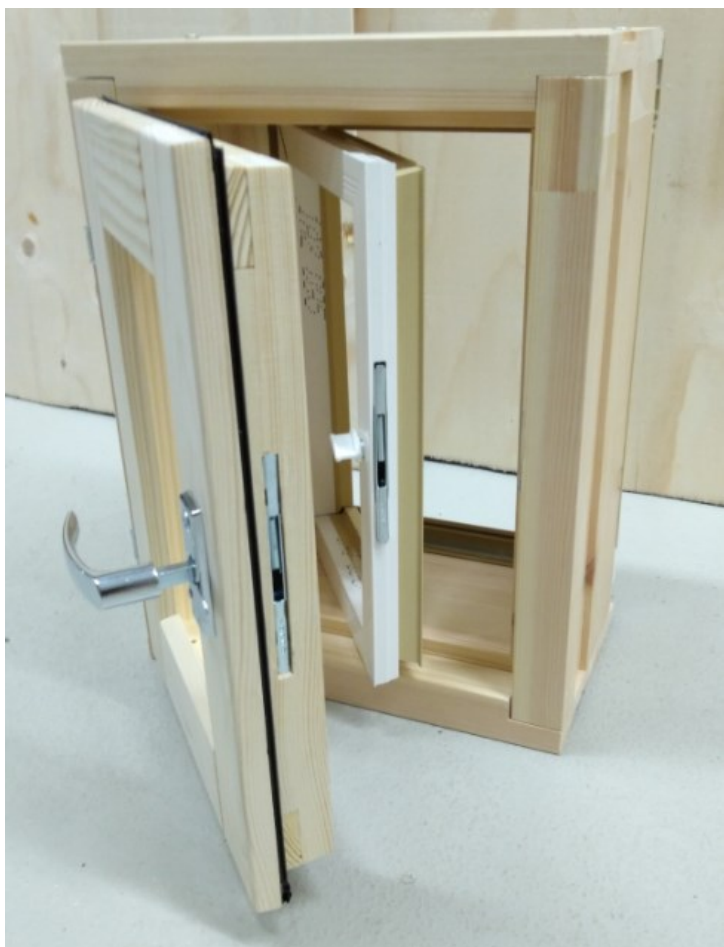
Kuva 1. Puu-alumiini-ikkuna

Ikkunakokonaisuuteen kuuluu kolme pääosaa lasi, puite ja karmi (kuva 1). Listoilla peitetään karmin ja seinäaukon välinen sauma. Lisäksi on kahvoja, tiivisteitä heloja, saranoita jne. Lisävarusteita voi nykyaikaisessa ikkunassa olla paljonkin esimerkiksi: hyönteisverkko, tuuletusventtiili ja integroitu kaihdin. Uloimman lasin puite joutuu sään armoille, kun taas sisin puite huoneen puoleisena, on enemmän rakennuksen sisällä vallitsevien olosuhteiden vaikutuspiirissä.

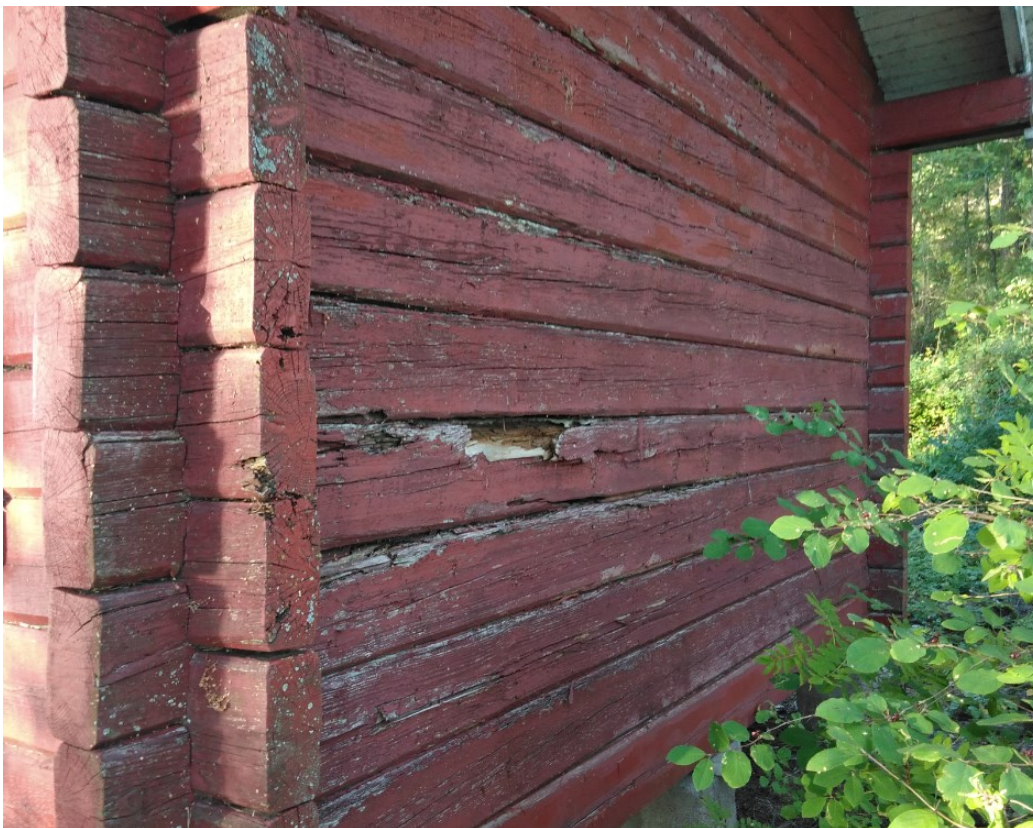
Kuva 2. Auringonvalolle ja sivuttaissateelle altistunut mökkiseinä Vesijärvellä Enonsaarella

Vuosien mittaan auringonvalo aiheuttaa sälöjä ja halkeamia välittömästi pintasolukkojen alapuolellekin muutamien millien syvyydellä paikallisen kosteusvaihtelun seurauksena. Juuri paikallisuus tekee siitä eri asian kuin puun läpi ulottuvat lämpötila- ja kosteusmuutokset pidempiaikaisten olosuhdemuutosten seurauksena. Mekanismi on tosin sama eli puun solujen kokomuutokset kosteuden muuttuessa, mutta tapahtuma alue on rajatumpi ja sijaiten vain valolle altistuvissa pinnoissa. Ilmiö on usein havaittavissa vanhojen hirsirakennusten eteläisillä seinillä tai ulkovuorauksilla (kuvat 2). Kuvien mökissä eteläisen seinän hirren maali ja pintakerros on valorapautunut. Mökin käyttöaste on ollut pieni ja sisälämpöä ei ole ollut tarjolla kuivaamaan sivuttaissateen kastelemaa seinää. Laho on päässyt kehittymään. Saman mökin itäisellä seinällä, joka on myös hyvin tuulelta suojassa, maalipinta on edelleen ehjä eikä hirren pinta ole sälöillä (kuva 3). Lämpölaajeneminen on puulla merkityksetöntä, mutta lämpötila vaikuttaa sekundäärisesti kosteuden muutokseen.

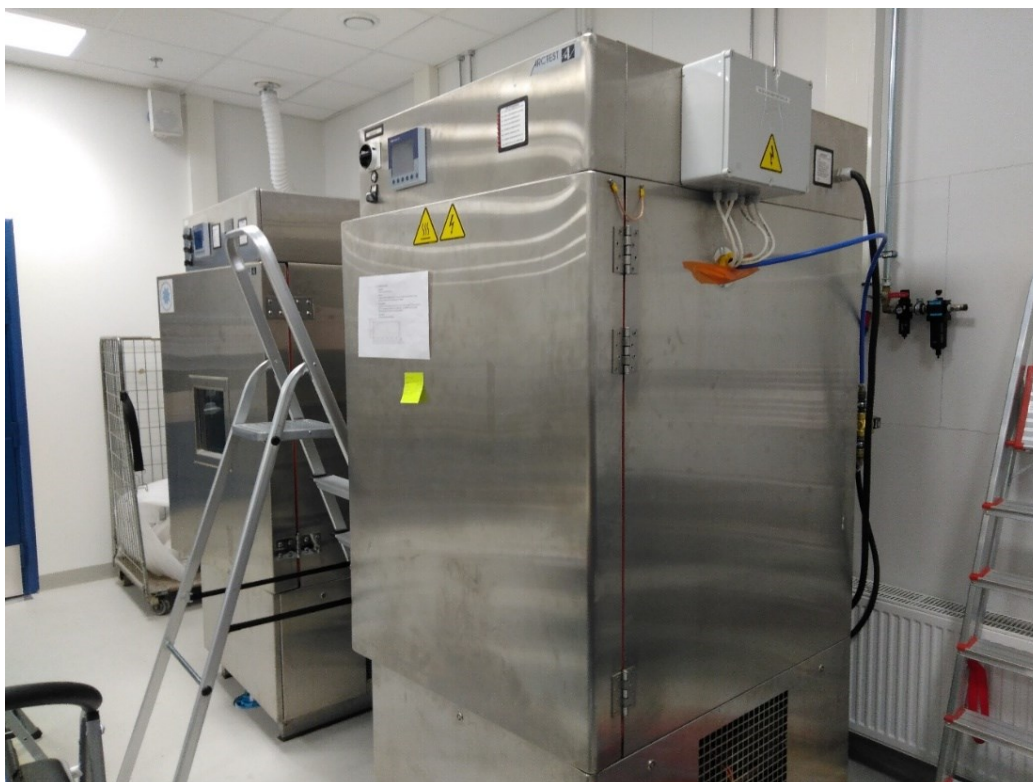
Kuva 4. Säärasitustestauksessa käytetyt olosuhdekaapit

Puitteet altistettiin säärasitukselle kahdessa eri olosuhdekaapissa (kuva 4). Toisessa kaapissa ei ollut UV-lamppuja. UV-lampullisen kaapin sadetus osoittautui vialliseksi testin aikana. Molemmissa olosuhteiden ohjaukseen käytetään Jumo Imago 500 -ohjain järjestelmää. Siihen kuuluu myös olosuhdetiedon tallentava tietokone, mutta se ei testausaikana ollut käytettävissä. Sadetuksessa käytetty vesi oli tislattua vettä.

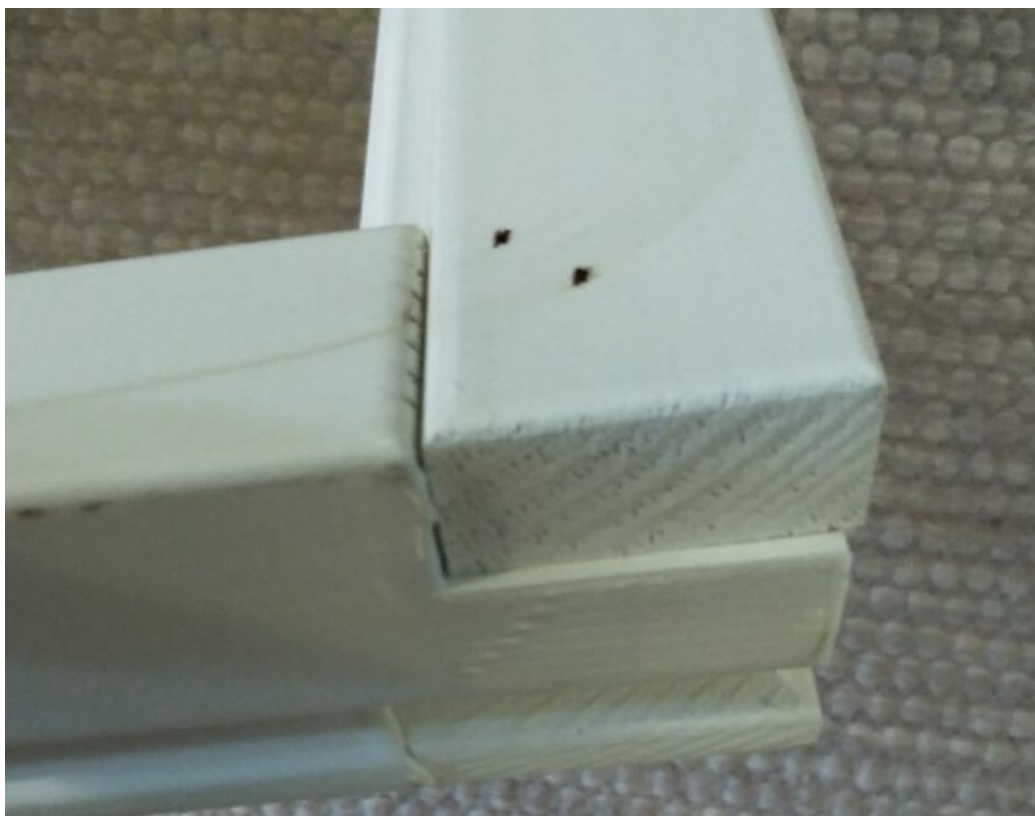
Kuva 5. Naulattu puiteliitos kuvattuna säärasituksen jälkeen

Puitekappaleet oli höylätty, kasattu ja maalattu Lammin Ikkunan tuotantotiloissa. Maalina käytettiin valkoista sähköstaattisesti ruiskutettavaa 2-komponenttista polyuretaanipintamaalia (Liite 4). Puitteet oli kasattu paineilmapistoolilla naulaamalla (kuva 5). Maalatut puitekappaleet on näin ollen maalattu kauttaaltaan eli niissä ei ole maalitonta pintaa esimerkiksi liimausta varten.

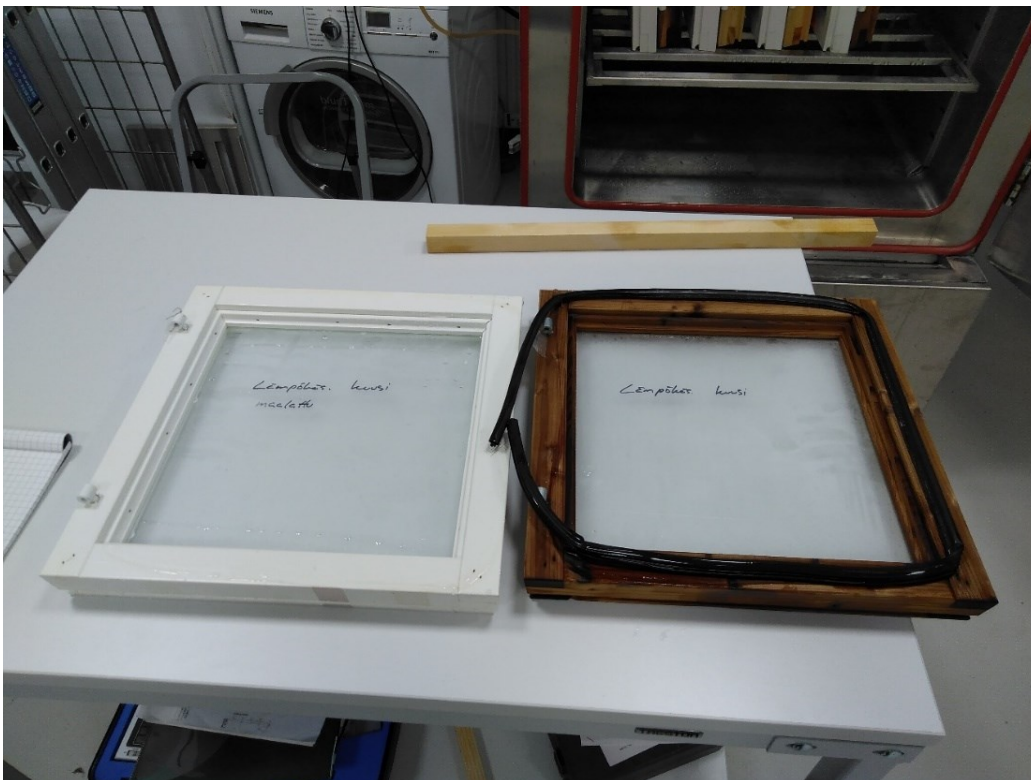
Kuva 6. Samaa materiaalia olevat puitteet ennen yhteen sitomista

Kustakin testattavasta tuotteesta valmistettiin maalattu ja maalamaton puite. Ne asetettiin vastakkain siten, että sisäpuolet jäivät suljettuun tilaan tiivistenaurohan ollessa välissä (kuva 6). Tällä haluttiin mallintaa puitteen olotilaa itse käyttökohteessa. Sielläkin sen sisäpuoli on suljetussa tilassa ulkopuolen jäädessä ulkoilmalle alttiiksi. Yhteensidotut puitteet asetettiin olosuhdekaappiin kuvassa 7 näkyvällä tavalla. Niitä kierrätettiin vasemmalta oikealle viikoittain, jotta UV-altistus olisi yhtä suuri jokaisen puitteen osalta.

Massan punnituksessa käytettiin vaakaa (kuva 10), jonka mittatarkkuus oli gramman kymmenes. Kahden puitteen välissä olleen tiivistenauhan paino vähennettiin sen puitteen painosta, jossa nauha oli kiinni (kuva 6).

Puitteen paksuus, leveys ja korkeus mitattiin. Paksuusmittaus tehtiin työntömitalla, jonka tarkkuus oli 0,01 mm. Mittauskohtana oli puitesivun keskikohta (kuva 6). Jokaisen puitteen neljän sivun mittauksesta laskettiin keskiarvo, joka on esitetty kuvassa 22 eri mittauskerroilta. Paksuusmuutokset olivat alle prosentin luokkaa mäntyä lukuun ottamatta.

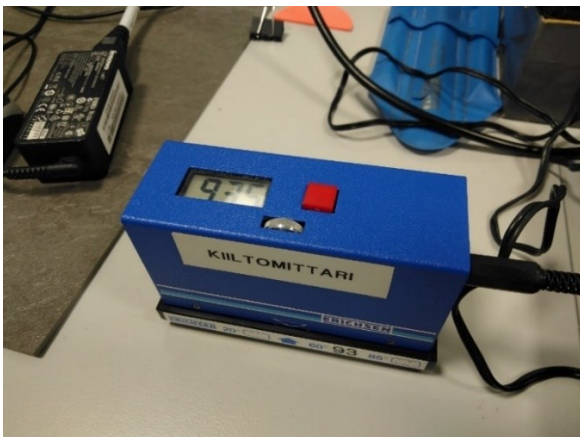
Kuva 8. Käytetty kiiltomittari Pico Glossmaster 500

Kiiltomittaus tehtiin Erichsenin kiiltomittarilla (kuva 8). Mittausgeometriaksi oli asetettu 60 astetta, jolloin mittausalue on noin 10 x 20 mm ellipsi. Mittaus suoritettiin aina samasta kohtaa puitetta (kuva 9).

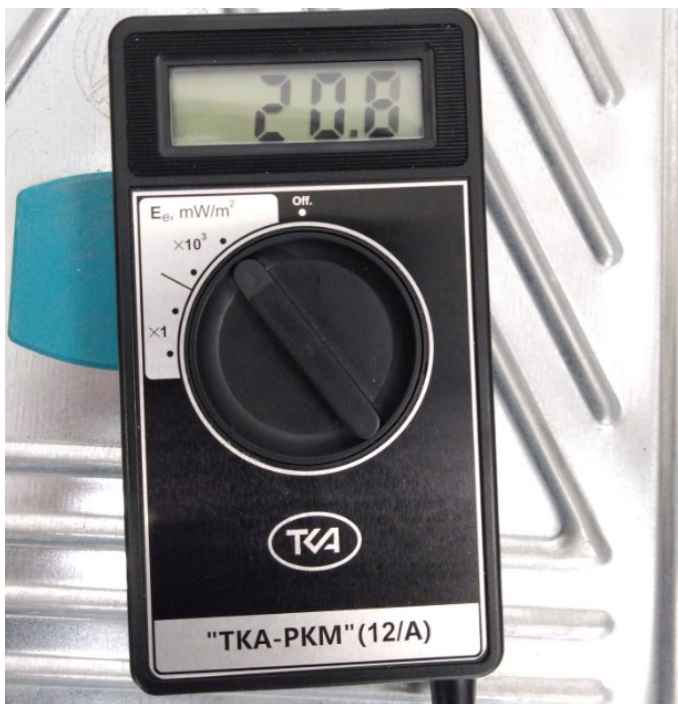
Kuva 13. Valotehon mittaukseen aalloalueella (315...400 nm) käytetty mittari

UV-altistus saatiin aikaan olosuhdekaapin Osramin HTC 400 - 241 UV-lampuilla. Kolmen lampun antama valotehon arvioimiseksi mitattiin valoteho kaapin sisäpuolelta UV-mittarilla, joka mittaa UVA aallonpituusalueelta (315...400 nm) tulevaa tehoa (kuva 13). Mittari antoi ulkona keskipäivällä lukemaksi noin  $30 \text{ W/m}^2$ . Samaan aikaan ilmatieteen laitos varoitti UV-indeksin olevan 6:ssa. Valoteho mitattiin kolmesta kohtaa puitteiden yläpinnan tasolla (kuva 14). Näiden mittauksen keskiarvo oli noin  $30 \text{ W/m}^2$ . Tässä kohtaa oletetaan, että lamppujen teho kestää samalaisen koko testin ajan. Puitteiden sijaintia muutettiin kaapissa siten, että jokaisen seuranta mittauskerran jälkeen puitteita kierrätettiin vasemmalta oikealle, jotta ne saisivat mahdollisimman saman määrän UV-valoa (kuva 7).

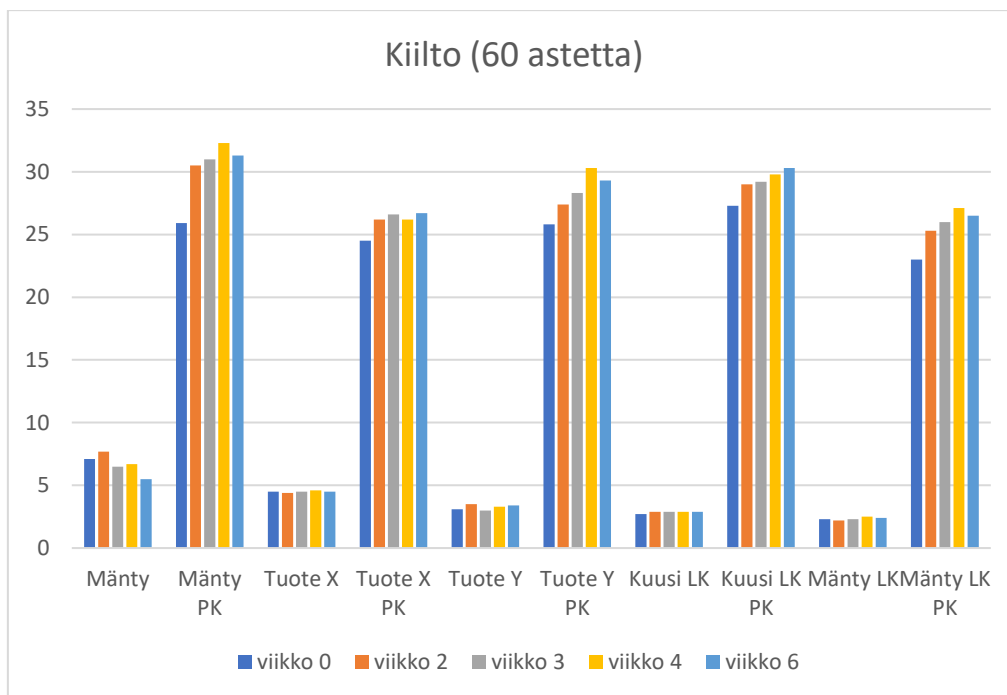
Kuva 21. Kiillon mitatut arvot

Kiillonmittaus suoritettiin standardin SFS-EN ISO 2813 mukaisesti. Tulokset on esitetty kuvassa 21. Mitä suurempi arvo on, sitä parempi kiilto.

Kiilto pysyi maalatuilla puolihimmeän arvoissa testin ajan. Arvoituksellista on arvojen pienoinen nousu kauttaaltaan ja myös sadejakson aikana (kuva 21). Yleensä maalin sideaine alkaa UV-rasituksen seurauksena säröillä, jolloin valo taittuu useampaan suuntaan pinnasta aiheuttaen matta -ominaisuuden kasvua.

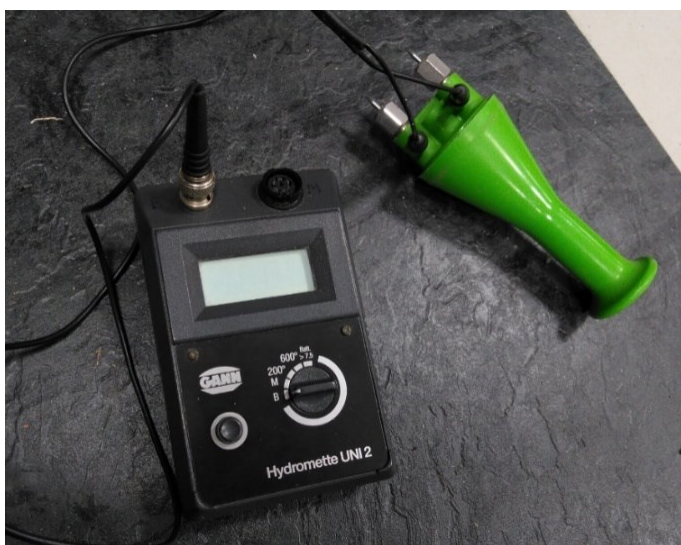
Kuva 28. Piikkikosteusmittari, GANN Hydromette Uni 2

Puitteiden puun kosteusmittaus ennen ja jälkeen tehtiin piikkikosteusmittarilla (kuva 28). Näytemäärän ollessa hyvin minimaalinen ja piikin reikien välttämiseksi mitattiin modifioimattoman maalatun männyn kosteutta myös tuotetta vahingoittamattomalla kosteusmittarilla Merlin (kuva 29). Mittaus tehtiin viikolla 7 eli kahden viikon tasaantumisen jälkeen. Mielenkiinnon ja vertailun vuoksi kyseisellä mittarilla mitattiin myös lämpökäsiteltyä maalaamatonta kuusta.

Jos puitteen massa pienenee, on sen täytynyt kuivua tai päinvastaisessa tilanteessa kasvaa. Kuvassa 15 on massan mittaustulokset viikoittain. Viikko nollan piikkikosteusmittarilla mitatusta kosteudesta on johdettu kuivapaino (kuva 28). Huomioidaan tässä kohtaa se, että piikkikosteusmittarilla mitattaessa saattaa puun modifiointi aiheuttaa virhettä. Puun kosteusprosentti on laskettu vähentämällä kuivapaino mitatusta massasta ja jakamalla erotus mitatulla massalla. Eri mittauskerroille lasketut puun kosteusprosentit on esitetty kuvassa 16.
