Pientalon laajennus

Suunnittelu ja toteutus

Opinnäytetyö

Rakennusmestari (AMK)

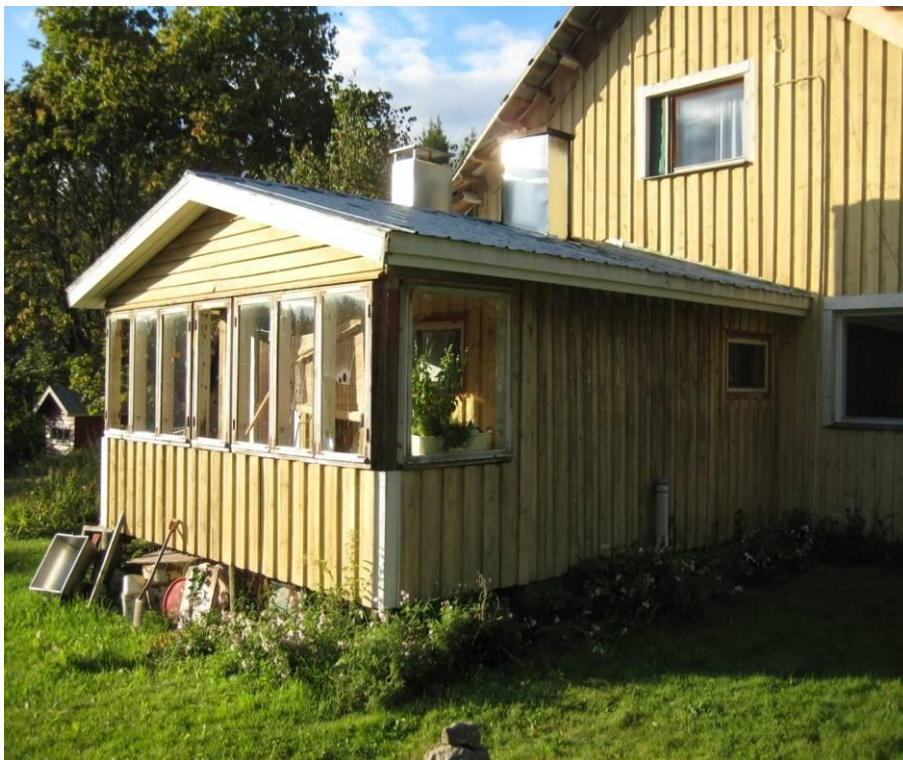
KUVA 1. Entinen purettava laajennusosa . Kuva: Simo Ahtonen 2010.

Laajennus arvioitiin rakennuttajan kanssa epäkäytännölliseksi, rakennusteknisiltä ratkaisuiltaan arveluttavaksi, kunniltaan heikoksi ja arkkitehtonisesti rumaksi, joten lähtökohdiana on alusta lähtien purkaa 1970-luvulla tehty laajennusosa kokonaan pois ja rakentaa täysin uudelleen. Ongelmina oli pidetty viime vuosina huonoa ilmanvaihtoa, vetoisuutta, kylmyyttä ja paloturvallisuutta. Myös kuisti oli koettu liian pieneksi, joten sen suurentamista toivottiin. Rakennuttajana ovat kiinteistön omistajat Heikki ja Helena Junttinen.

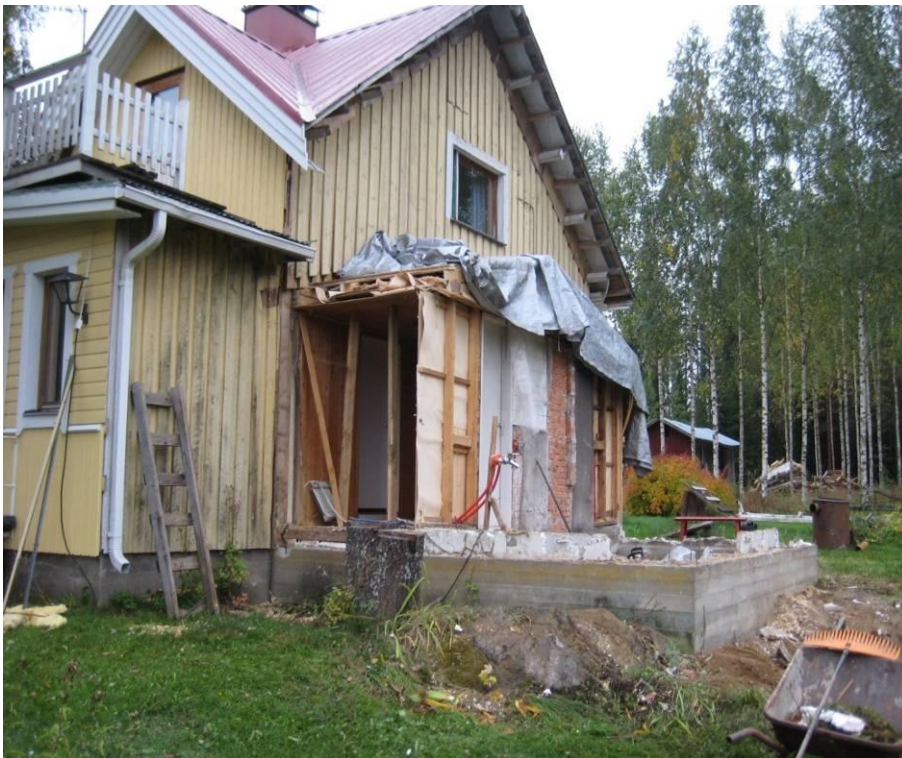
KUVA 2. Purkutyömaan tilanne 11.9.2010. Kuva: Simo Ahtonen 2010.

Rakennuttaja aloitti purkutyöt 11. syyskuuta talkoovoimin. Kävin itse paikalla toteamassa tilanteen illan suussa, jolloin suurin osa siipirakennuksesta oli purettu. Ainostaan wc ja hieman kattoa sekä käyttövesiputkistot olivat purkamatta. Rakennusalue oli myös pääosin raivattu. Sovimme rakennuttajan kanssa, että varsinaiset rakennustyöt aloitetaan paikalla keskiviikkona 15. syyskuuta, johon mennessä purkutyöt tulisi olla tehtynä mahdollisimman pitkälle, koska purkutöitä en ollut sisällyttänyt kustannusarvioon ja aikatauluun.

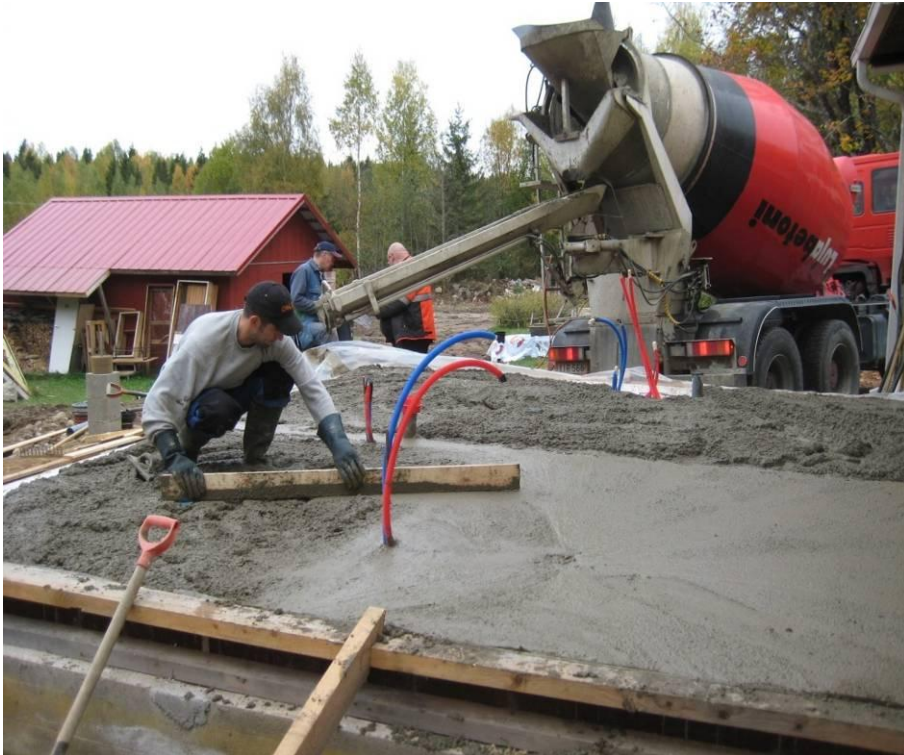
KUVA 3. Maanvaraisen lattian valu. Kuva: Helena Junttanen 2010.

Saavuin itse työmaalle noin tuntia ennen betoniauton tuloa. Lattialämmityskaapelit oli asennettu, ja kaikki oli muutenkin valmisteltu valua varten. Valun työryhmä koostui betonimiehestä eli itsestäni ja yhdestä avustavasta työntekijästä. Betoni purettiin rännillä,

mutta ongelmana oli, että korkoero rännin ylä- ja alapään välillä oli pieni, koska maa vietti melko jyrkästi rakennuksesta pois päin. Seurauksena oli, ettei massa tahtonut tulla ränniä pitkin omalla painollaan, vaan sen valumista rännistä jouduttiin auttamaan. Valuun liittyvät oheistyöt kuten verkon nostelu tai betonin tiivistäminen saatiin jätettyä pois, koska verkot oli asennettu korokkeiden varaan, ja toisaalta tavanomaisessa pientalon lattiassa betonin tiiviydellä ei ole juuri merkitystä, koska kaikki lattiat tulevat pinnoitettaviksi.

Valuvaiheessa ei ilmennyt mitään normaalista poikkeavaa ja sää oli suotuista. Valu ja hiertokäsittelyt olivat valmiit illan suussa, ja tuore valu päätettiin suojata kevyellä pressukatoksella sateen uhan vuoksi. Betonia jäi yli jonkun verran, joten siitä päätettiin valaa kuistin portaiden kohdalle laatta, jotta painekyllästetystä puusta tehtäväksi suunniteltuja portaita ei tarvitsisi perustaa suoraan soran päältä.

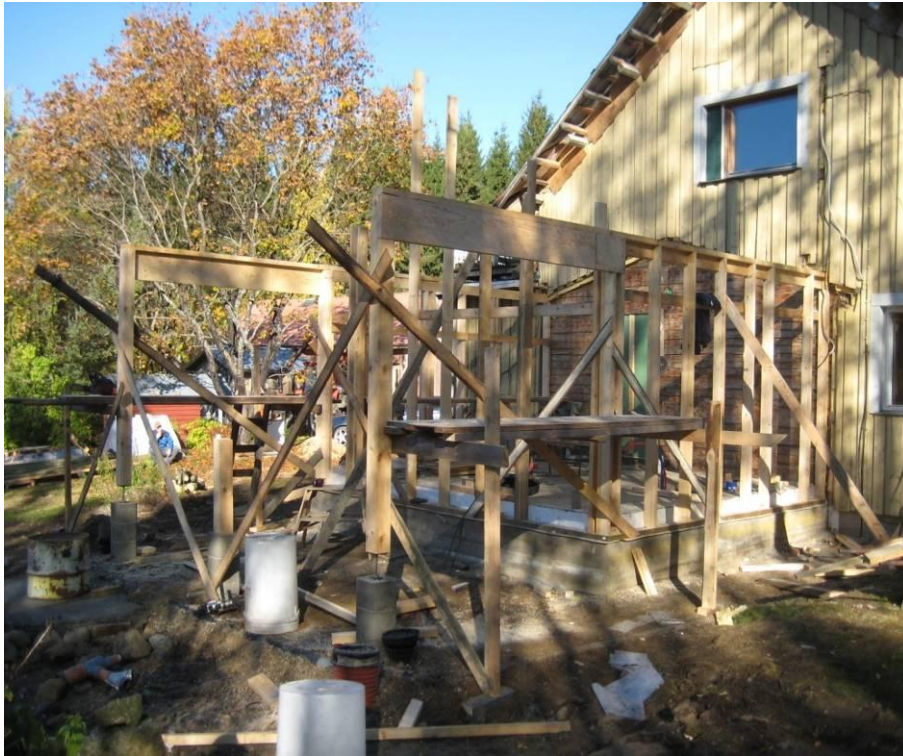
KUVA 4. Runkovaihe. Kuva: Simo Ahtonen 2010.

Rungon teko aloitettiin heti valua seuraavana päivänä. Ensin oli purettava lattiavalun suojaksi tehty pressukatos. Varsinainen rungon teko alkoi alasidepuiden ja niiden alle tulevan bitumikermikaistan asennuksella. Alasidepuut kiinnitettiin perusmuuriin 8 x 90 mm:n pika-ankkureilla, koska alkuperäiset harjaterästartunnat oli katkottu työturvallisuussyistä. Perusmuurien yläpintojen oikaisuun oli varauduttu, mutta niistä oli hiottu purkutöiden yhteydessä suurimmat epätasaisuudet pois, joten varsinaiseen oikaisuun ei ollut tarvetta.

Runkotolpitus tehtiin 50 mm x 125 mm -puutavarasta, joka oli sahattu rakennuttajan omasta metsästä saaduista tukeista. Puutavara hinnoiteltiin kuitenkin kustannuslaskelmiin päivän hinnan mukaan. Runkotolppien jako päätettiin tehdä ensiksi k600 -jaolla sisäpuolelta mittaamalla, jotta sisäverhouslevyjen asennus olisi mahdollisimman mutkaton. Seuraavaksi merkittiin aukkojen paikat, ja aukkojen pielipuut tehtiin täyskorkeina. Tässä työtavassa tulee enemmän pystytolppia, minkä johdosta on myös enemmän k600:sta poikkeavia tolppavälejä. Kuormitetuissa seinissä tämä on kuitenkin parempi ratkaisu, koska aukkojen jännevälit jäävät lyhyemmiksi ja kantavia tolppia jää enemmän seinän osalle. Ensimmäinen runkotolppa päärakennuksesta lukien asennettiin vanhaan hirsiseinään polyuretaanivaahdon kanssa, jotta tolpan ja hirren liittymästä saatiin ilmatii-vis.

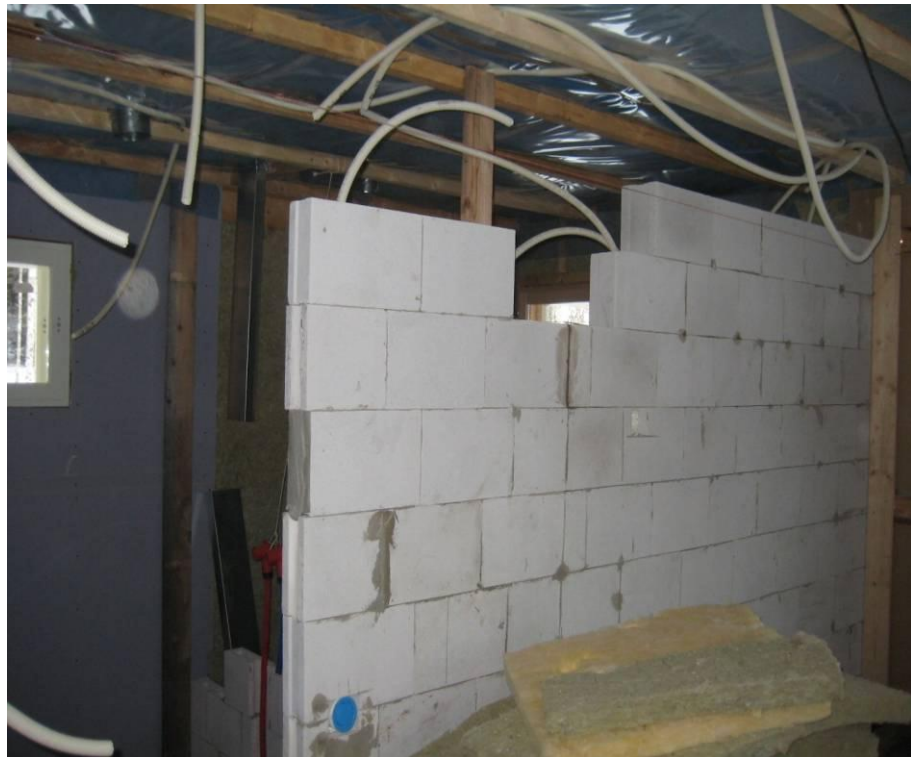
KUVA 5. Väliseinämuurausta. Kuva: Simo Ahtonen 2010.

takia ainoastaan noin puolet seinistä tuli normaalista 85 mm:n Kahi – väliseinäpönttiharkoista, ja paloluokitellut seinät ja muuri tehtiin 130 mm:n Kahi – runkopönttiharkoista. Palomuurin ja ulkoseinän väliin jätettiin noin 20 mm suuruinen ilmarako. Kahi –pönttiharkkojen puolsi niiden mittatarkkuus, ohutsaumamuuraustekniikka ja valmis rei'itys, joka mahdollistaa sähkö- ja vesiputkien asentamisen seinään ilman erityisiä roilouksia tai roilotiilien käyttöä.

Muuraus aloitettiin 5. marraskuuta mitoittamalla seinien paikat ja asentamalla muurauksen ohjelaudat nurkkiin. Ensimmäinen tiilikerros muurattiin tavallisella muurauslaastilla, jotta se saatiin täysin suoraksi. Näin lattian pienet epätasaisuudet eivät päässeet vaikuttamaan muurauksen suoruteen. Koska pitkän seinän paksuus vaihtui 85 mm:stä 130 mm:iin, oli vaihtokohta suunniteltu tehtäväksi saunan ja pesuhuoneen poikittaisen seinän kohdalle. Näin seinän pyällys ei tullut näkyviin minnekään. Tiilimuurauksen päät puurakenteisiin seiniin sidottiin L-muotoon taivutetuilla vannekiskoilla, joita tuli joka kolmanteen tiiliriviin eli -varviin. Vannekiskot ruuvattiin puurakenteisiin seiniin, ja muurauksen jälkeen tiili- ja puurakenteisen seinän väli tiivistettiin vielä polyuretaanivaahdolla. Muuratut väliseinät olivat valmiit 10. marraskuuta.

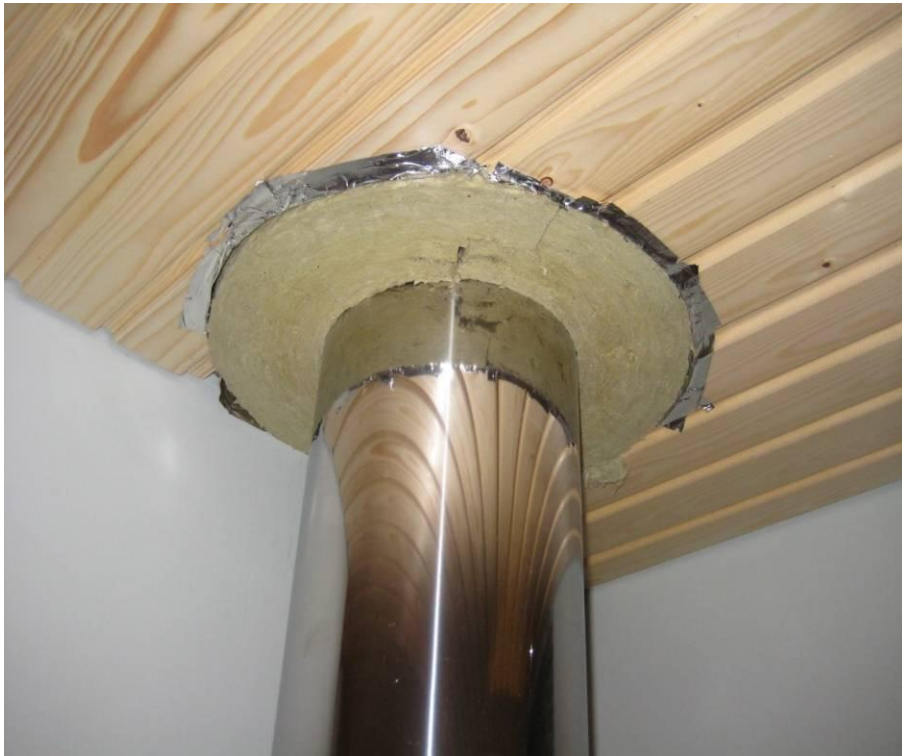
KUVA 6. Teräspiipun läpivienti saunan sisäkatoissa.
Kuva: Simo Ahtonen 2010.

Koska eristetyn piipun ulkohalkaisija oli 220 mm, aloitettiin läpiviennin mitoittaminen piirtämällä halkaisijaltaan 420 mm:n ympyrä sisäkattopanelointiin. Samalla varmistettiin mittauksin, ettei ympyrän sisälle jää kantavia tai vaikeasti purettavia puurakenteita, kuten koolauksia. Käytännössä mitoittavaksi muodostui katon harjan suunnassa kattoristikon reuna. Leveyssuunnassa ympyrän paikan määräsi kiukaan

suojaetäisyys lauteisiin. Sisäkaton läpivientiin oli tilattu Harvian oma palovilla, joka oli 100 mm paksua. Panelointiin sahattiin pistosahalla reikä, katkottiin tuuletusrimat alueelta, tehtiin höyrynsulkuihin halkiot ja teipattiin ne paneelien päihin, leikattiin yläpohjan levyvilloihin halkaisijaltaan 420 mm:n reikä ja poistettiin puhallusvillat läpiviennin alueelta. Seuraavaksi mitoitettiin vesivaakaa apuna käyttäen sisäkaton läpiviennistä paikka aluskatteen alapintaan, josta porattiin merkkireiät kattopellin läpi. Tämän jälkeen voitiin vesikatolta käsin sahata pistosahalla pyöreä 420 mm:n reikä peltiin ja ruoteisiin. Myös aluskatteeseen tehtiin samankokoinen reikä (Harvia Oy.)

Seuraavaksi asennettiin piippu asennusohjeen mukaan alkaen alimmasta putkesta suoraan kiukaan päältä elementti kerrallaan, kunnes oltiin vesikatolla. Piippuun oli tilattu lisävarusteinen savupelti, joka asennettiin ensimmäisen ja toisen putken liitokseen. Vesikatolla tehtäviin töihin kuului vielä läpivienttiiviesteen ja suojahatun asennus. Saunan sisäkattopaneloinnin pintaan läpiviennin kohdalle ruuvattiin peltinen laippa. Lopuksi kiuasta koelämmitettiin, jonka yhteydessä tarkastettiin kaikkien liitosten savunpitävyys silmämääräisesti sekä tarkkailtiin teräspiipun lämpenemistä. Kaikki toimi koelämmityksessä moitteettomasti. Kiuas ja savuhormin asennus olivat valmiina 30. joulukuuta.
